**Memoria de la actuación “ Excavación arqueológica en el  
yacimiento de Albalat (Romangordo, Cáceres).  
Campaña 2016 ”, RFO, remis à la Consejería de Cultura  
de la Junta de Extremadura, 2017, vol.1, 262 p. [+ vol.  
2, 72 p.]**

Excavación arqueológica en el yacimiento de Albalat (Romangordo, Cáceres). Campaña 2017  
 S. Gilotte (dir).  
 CNRS-CIHAM, UMR 5648 & Asociación Madinat Albalat

**Memoria de la actuación**  
**“Excavación arqueológica en el yacimiento de Albalat**  
**(Romangordo, Cáceres).**  
**Campaña de 2018”**

### SONDEO 3 (Desirée PÉREZ NAVAZO, Sophie GILOTTE)

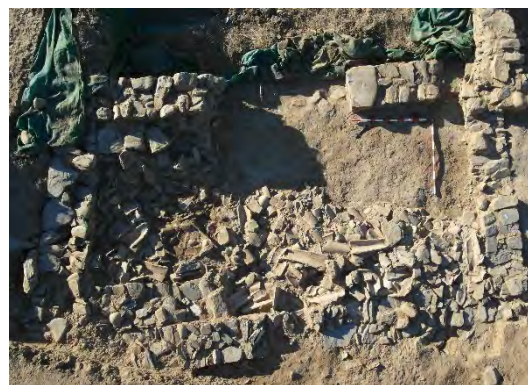
Fig. 64. Derrumbe de tejas UE 5572 en la parte excavada esta campaña.

contenía algunas tejas y piedras de mediano tamaño, así como restos de fauna y cerámica en baja cantidad (25) y muy pocos metales (3). En la capa inferior aparece un nivel de derrumbe de tejas muy potente<sup>12</sup> (UE 5572=5412, parcialmente excavado durante la campaña anterior). Junto con las tejas se hallaron varias piedras, también vinculadas al derrumbe<sup>13</sup>. Restos de cal se localizaron en la esquina sureste.

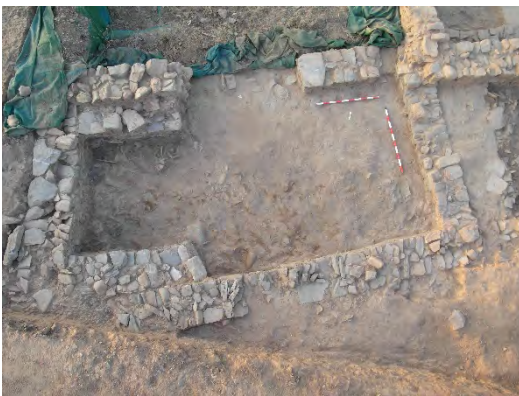
Fig. 65. UE 5572 y aparición del suelo SC 5576.

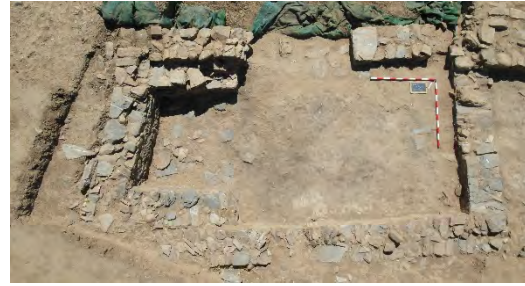
Fig. 66. Vista general de la estancia con nivel de tierra apisonada SC 5576, aun cubierto parcialmente por los sedimentos procedentes del derrumbe de la techumbre.

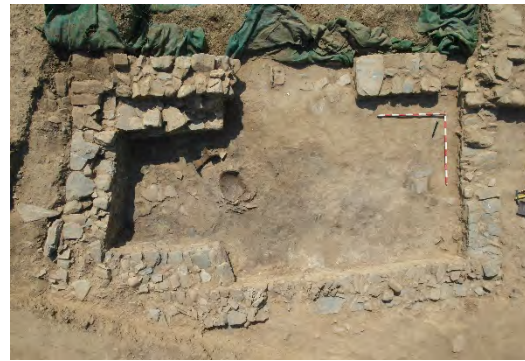
Fig. 67. Restos de tinajas en el tercio este.

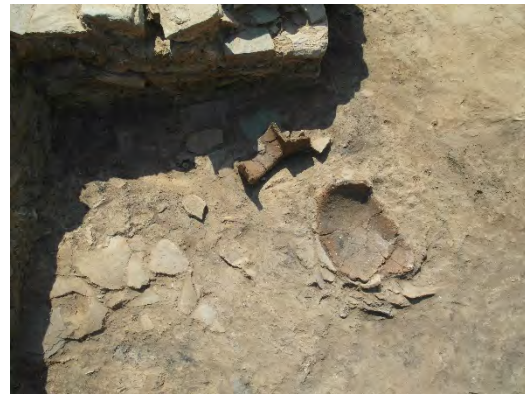
Fig. 68. Restos de tinajas encontradas aplastadas y esparcidas entre los dos muretes (soportes de banqueta elevada) del sector este de la estancia.

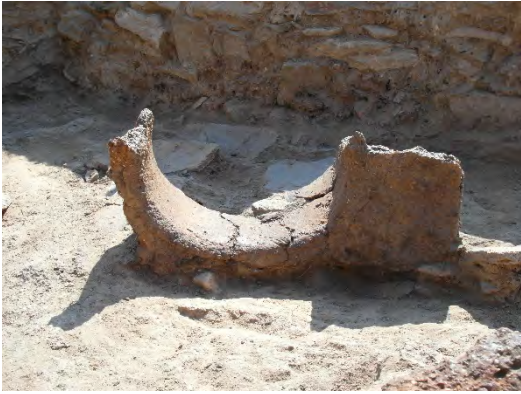
Fig. 69. Detalle de un trozo de cuello de tinajas consolidado *in situ*.

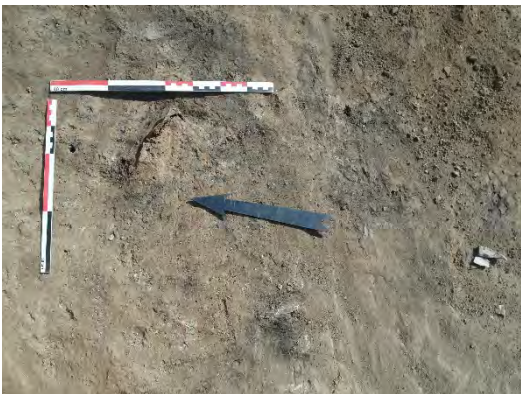
Fig. 70. Detalle de un artefacto metálico incrustado en el suelo SC 5576.

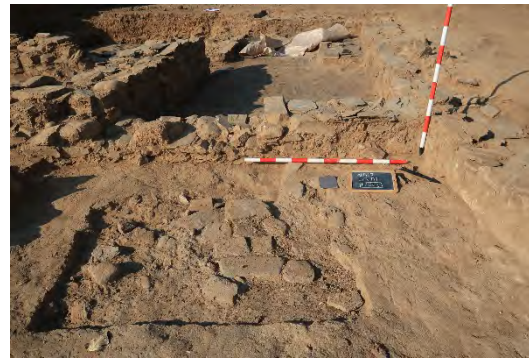
Fig. 71. Conjunto de ladrillos fragmentados y pequeñas lascas de pizarra (UEC 5594) que aparecen debajo del nivel de suelo SC 5576.

Esta capa se ha interpretado como un posible nivel de uso. Sin embargo, la aparición en el lado oeste del sector de una serie de piedras y ladrillos, motivó la implantación de una cata rectangular para atravesar el suelo SC 5576. En dicho sondeo se documentó un estrato de tierra (UE 5590) junto con una concentración de ladrillos fragmentados y algunas piedras (UEC 5594) de forma irregular. Se podría aventurar que formó parte de un antiguo hogar de ladrillos, tal como se ha reconocido en otros espacios, pero

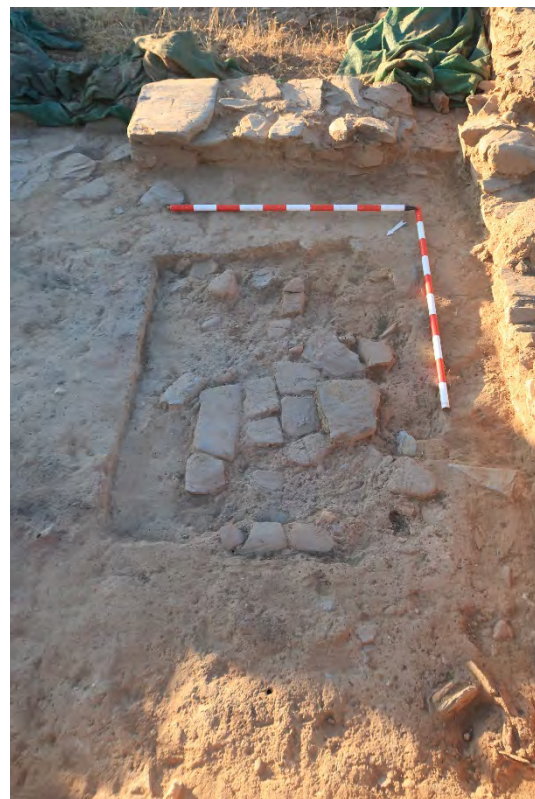
Fig. 72. Posibles restos de una estructura UEC 5594 (¿hogar?) amortizada bajo el suelo.

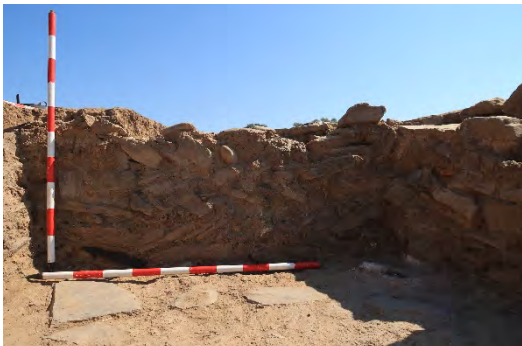
Fig. 73. Elevación del muro este M 5566.

-El muro de cierre este M 5566 presenta una dirección norte-sur y se ubica en el lado este de la estancia, lindando parcialmente con el patio L4.1. Tiene unas medidas aproximadas de 3 m de

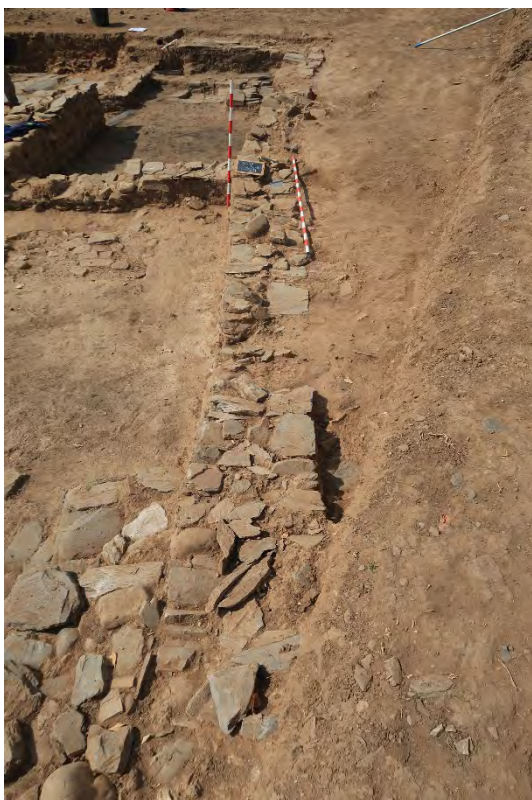
Fig. 74. Muro de cierre norte M 5567.

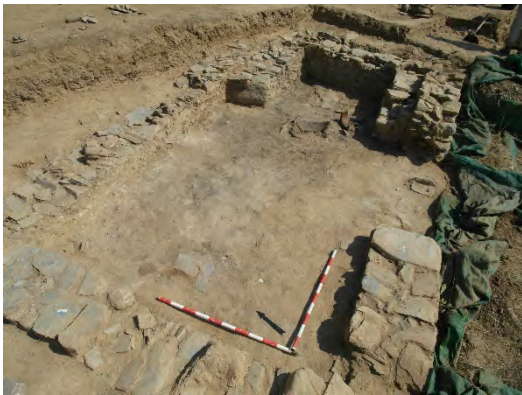
Fig. 75. Vista general con los muretes M 5595 y M 5596 en el extremo este.

-En cuanto a los muretes M 5595 y M 5596 conviene mencionar que se trata de dos pequeños tramos hechos con mampostería de lajas de pizarra trabadas con mortero de tierra, que se han interpretado como dos soportes adosados a la pared interior de los muros perimetrales sur y norte. Ambos comparten por tanto la misma orientación y medidas generales,

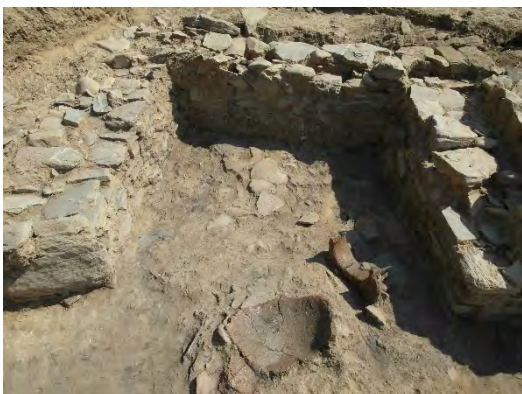
Fig. 76. Vista de cerca de los muretes M 5595 y M 5596.

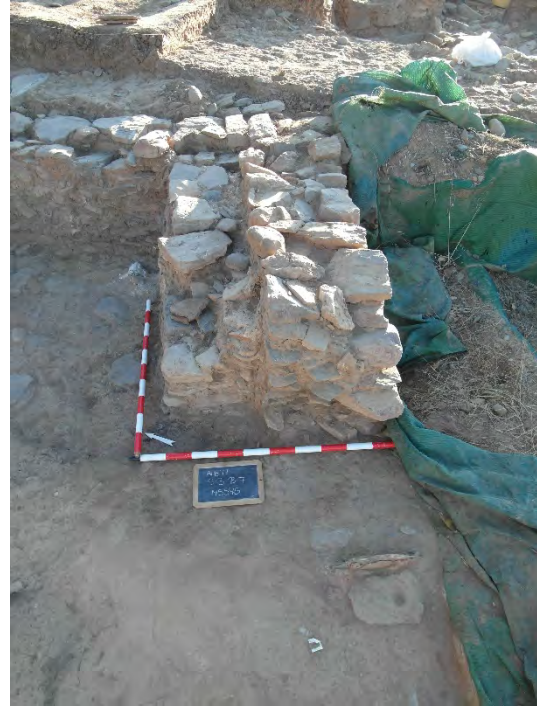
Fig. 77. Muro de cierre sureste M 5408 con el murete M 5595 adosado.

aunque se pueden notar algunas diferencias mínimas (inclusión más marcada de fragmentos de tejas entre la tercera y cuarta hilada del aparejo de M 5595). M 5595 está adosado al muro M 5408 al sur y al muro M 5566 al este, y presenta unas medidas aproximadas de 0,39 metros de ancho y 1,28 m de largo. Su extremo oeste se encuentra degradado, con algunas lajas desaparecidas. El murete M 5596 se encuentra ubicado al norte del sector, siendo adosado al muro M 5566 al este y al muro M 5567 al norte. Presenta unas medidas de unos 0,51 m de ancho y 1,47 m de largo. Ambos conservan 5 hiladas.

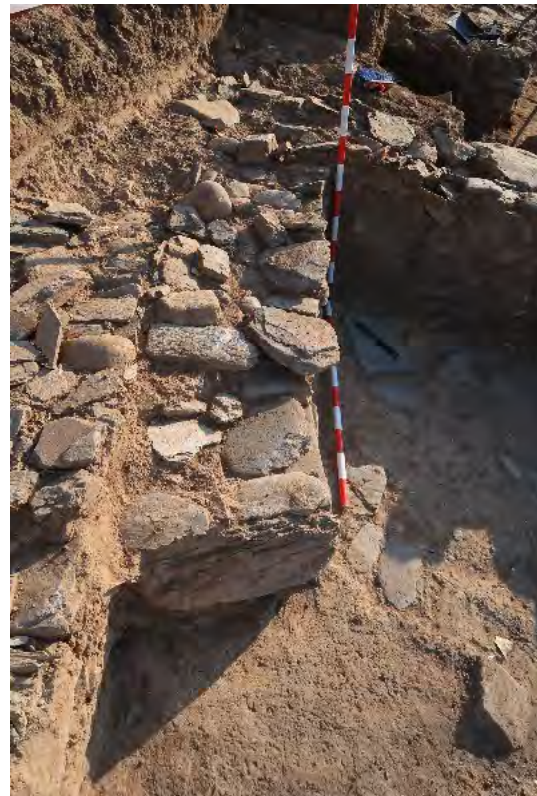
Fig. 78. Murete norte M 5596 que se adosa al muro perimetral norte M 5567.

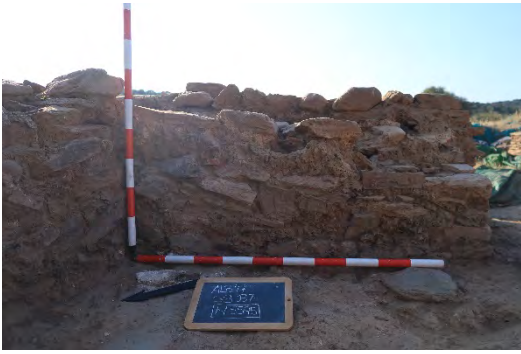
Fig. 79. Alzado del murete sur M 5595.

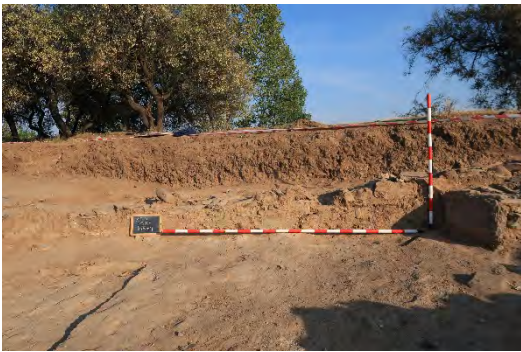
Fig. 80. Muro de cierre norte M 5567, muy arrasado.

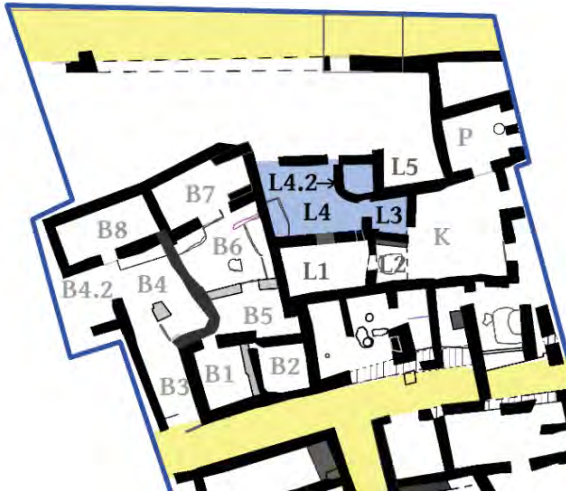
Fig. 81. Sectores que pertenecen al conjunto C-11.

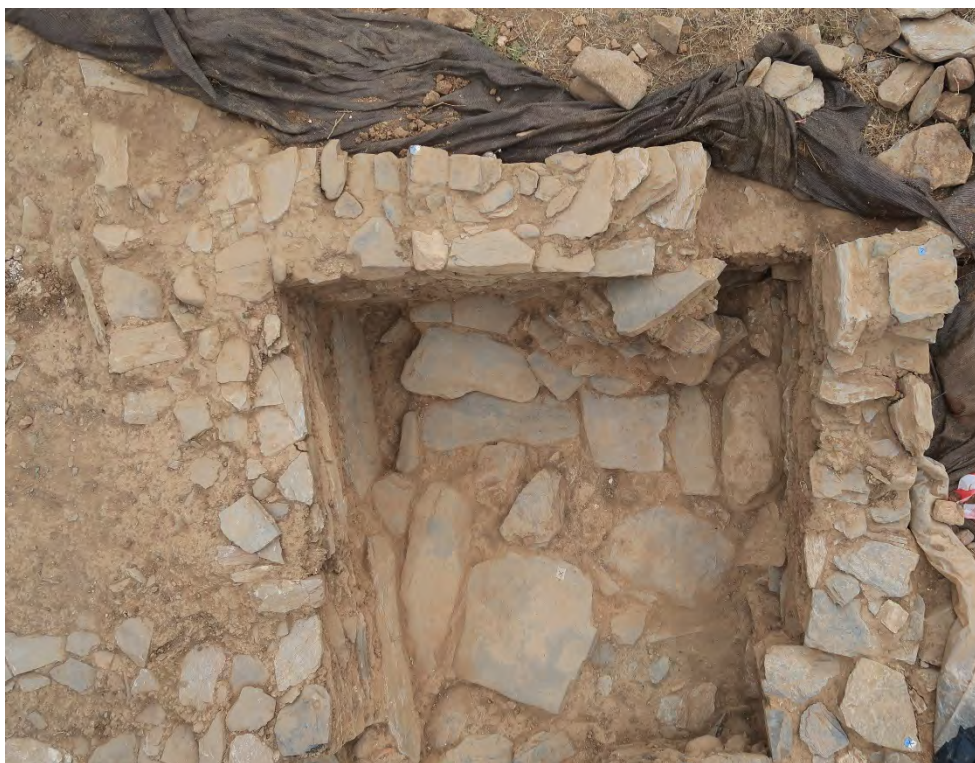
Fig. 82. Sectores Vista general de la pequeña dependencia formada por L3, abierta hacia el patio L4 en su frente oeste (abajo).

El subsector L3 se ubica en la zona norte del Sondeo 3. Concretamente se corresponde con un espacio de forma grosso modo cuadrangular, cuyas medidas aproximadas son de 1,3-1,9 x 1,8 metros (2,7 m<sup>2</sup>). Linda al este con el sector K del cual está separado por el muro M 5300, al sur con el sector L2 a través del muro M 5304 y, finalmente, al norte con el sector L5 a través del muro M 5565. En su lado oeste se abre un vano de unos 0,70 m que le comunica con él. Esta abertura está delimitada al sur por la jamba saliente M 5586, mientras que

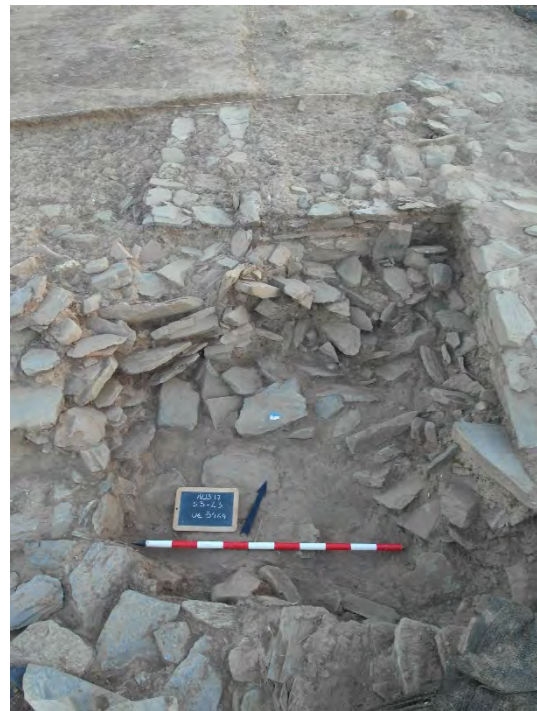
Fig. 83. Derrumbe de materiales constructivos (en este caso lascas de pizarra) UE 5564 adosado al muro de cierre norte.

La ampliación y delimitación del sector llevó a documentar lo que quedaba del derrumbe, muy denso y potente (unos 0,50 m) de materiales constructivos (UE 5564=5298) adosados al muro norte M 5565, con una pendiente NE-SO. Este muro M 5565, de inclinación este-oeste, presenta unas medidas aproximadas de 1,2 m de largo y 0'60-64 m de ancho, si bien habría que mencionar que la

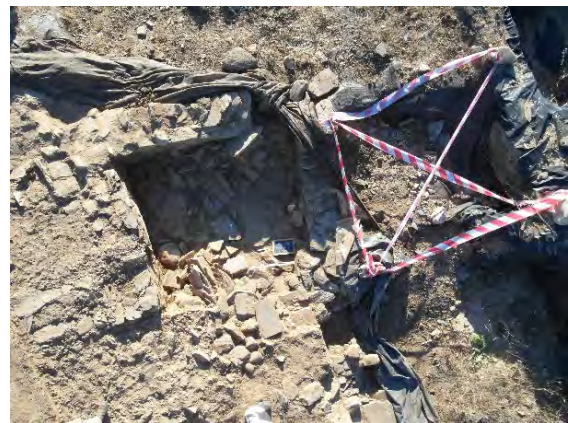
Fig. 84. UE 5564 en proceso de excavación. Linda al sur (derecha) con el sector L2 que aparece tapado.

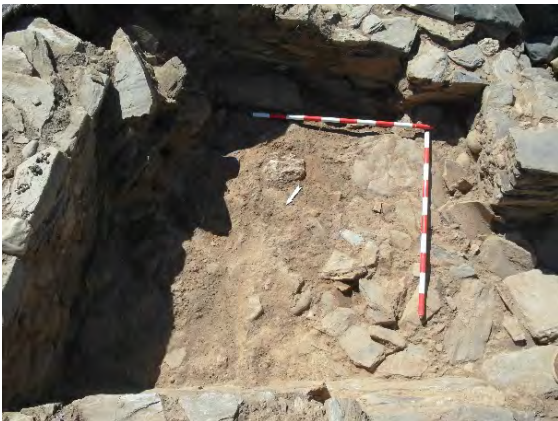
Fig. 85. Estrato UE 5588 que aparece bajo el derrumbe UE 5564.

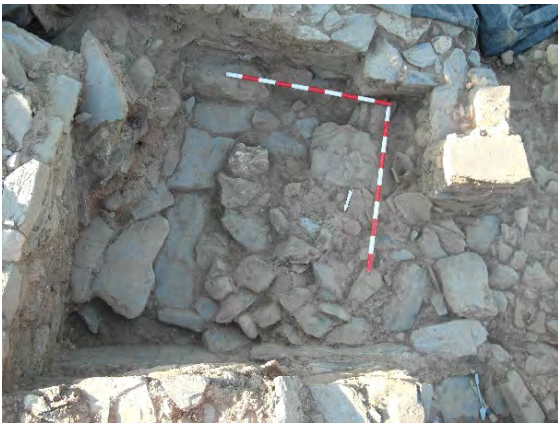
Fig. 86. Aparición del suelo enlosado SC 5625 debajo del derrumbe y de la UE 5588.

numerosos fragmentos de cerámica (83). Venía encima de otra capa de tierra (UE 5588) arcillosa y heterogénea con presencia de piedras de gran tamaño tejas fragmentadas, cerámica (45 fragmentos) y fauna. Esta cubría el nivel de suelo irregular (SC 5625) compuesto por grandes lajas de pizarra y tierra con casi nula presencia de materiales (2 fragmentos de cerámica). Se pudo apreciar una superposición de lajas, o lajas-piedras, indicando que el último estado de este suelo es el resultado de varios añadidos (sin que podamos determinar si fueron rápidos o progresivos).

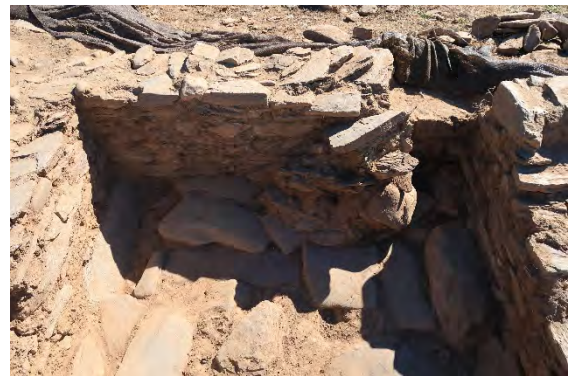
Fig. 87. Muro de cierre este M 5300 (común con el patio K), levantado sobre grandes bloques, al igual que el muro de cierre sur M 5304. El desprendimiento de su extremo sur no ha sido totalmente desmontado para no poner en peligro su estabilidad.

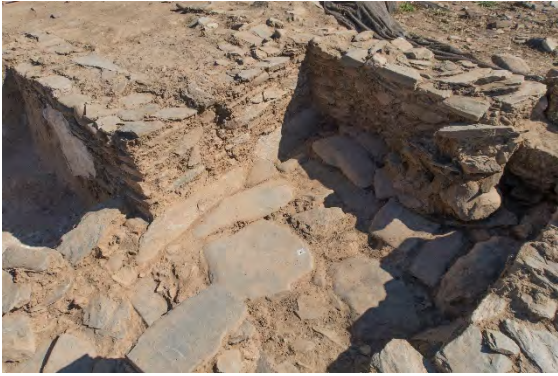
Fig. 88. Vista del sector L3 desde el suroeste.

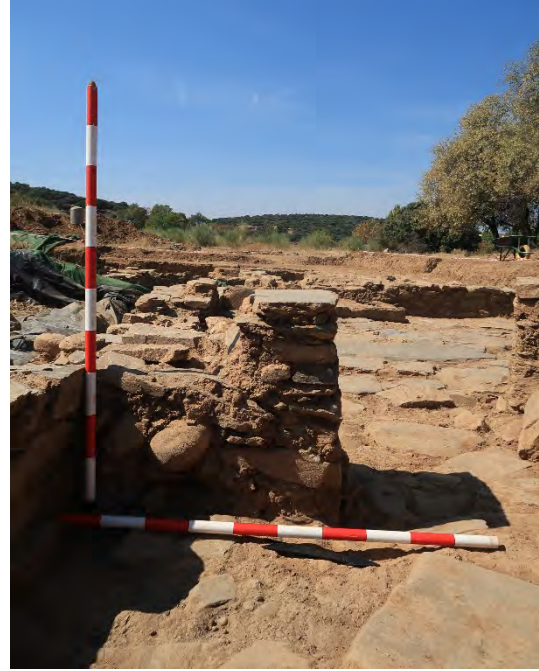
Fig. 89. Jamba M 5586, paramento interno.

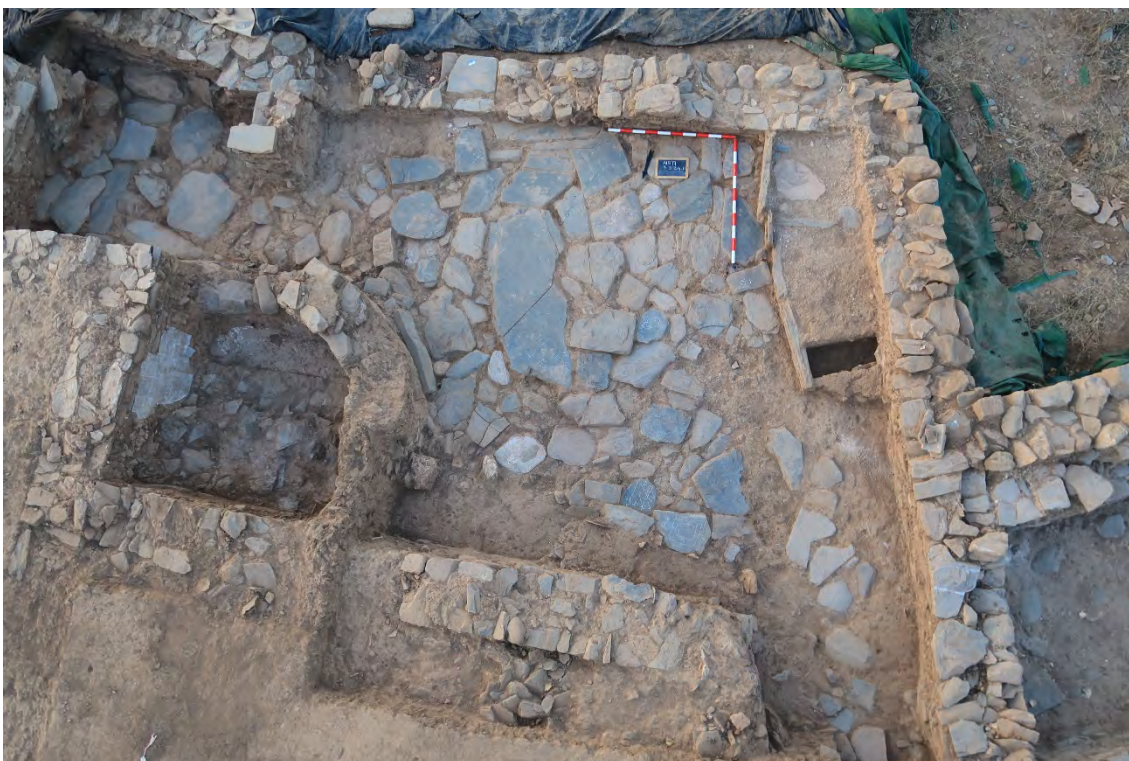
Fig. 90. Vista general del sector L4, con la pila de mampostería edificada en su esquina noreste (abajo a la izquierda en la foto) en curso de excavación.

El sector L4 es un espacio trapezoidal de tendencia rectangular que se ubica en el norte del Sondeo 3. Mide entre unos 4,3 m y 5,8 de largo y 3,3 m y 3,6 m de ancho, cubriendo una superficie útil de unos 17,7 m<sup>2</sup> (incluyendo la pila de mampostería en su esquina noreste y excluyendo la apertura de un vano a modo de pasillo –aunque esta configuración quede por confirmar).

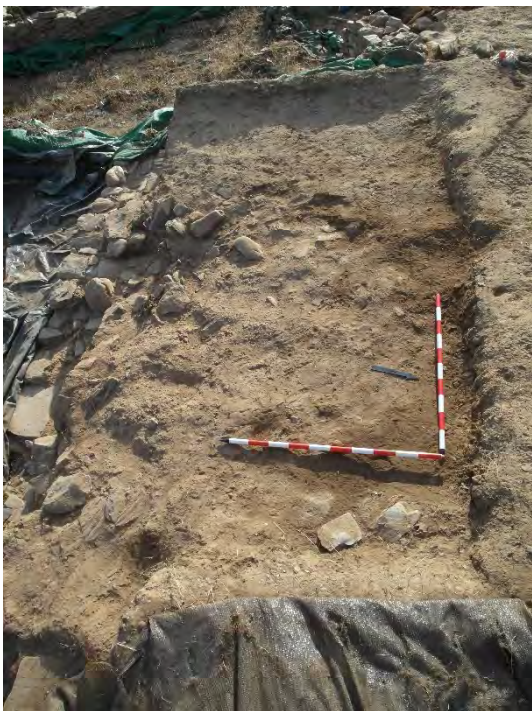
Fig. 91. Estrato UE 5588 que cubre las estructuras murarias.

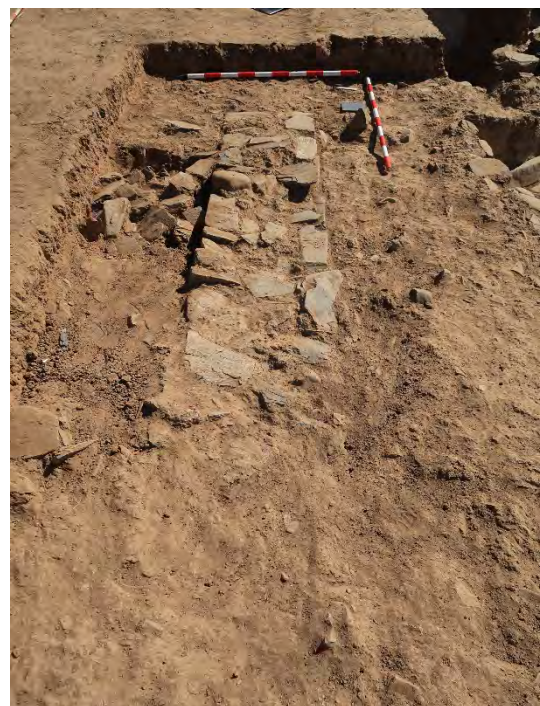
Fig. 92. Nivel de arrasamiento del muro de cierre septentrional M 5613.

La eliminación de la UE 5558 permitió delimitar el perímetro del sector, dejando al descubierto la parte superior –arrasada de los muros norte, oeste y este.

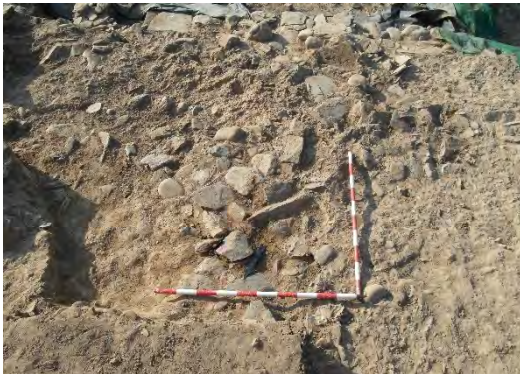
Venía encima de un derrumbe de piedras (UE 5560) de mediano tamaño, especialmente concentrado en el tercio oeste del sector, siguiendo una dirección sur-norte (lo cual sugiere que procede del muro M 5594), si bien aparecieron algunas piedras en otras zonas del sector, aunque en menor cantidad.

Fig. 93. Concentración del derrumbe de piedras (UE 5560).

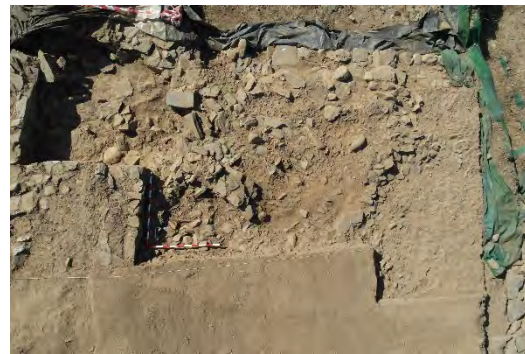
Este derrumbe estaba incluido dentro de una capa de tierra compacta (UE 5561) con inclusiones de mortero de cal, adobe, pequeños fragmentos de tejas y escasos restos cerámicos, metálicos (tres puntas de flecha y dos herraduras fragmentadas) y faunísticos. En su lado oeste, destaca la presencia de

Tras la eliminación de esta capa se dejó al descubierto un nuevo muro (M 5585), que compartimenta la zona noreste del sector. Por esta razón, se decidió entonces dividir el sector en dos espacios: L4.1 y L4.2 para diferenciar mejor sus materiales y sus dinámicas estratigráficas.

Fig. 94. Estratos bajo UE 5558: UE 5560 y 5561. Empieza a entreverse el muro M 5585.

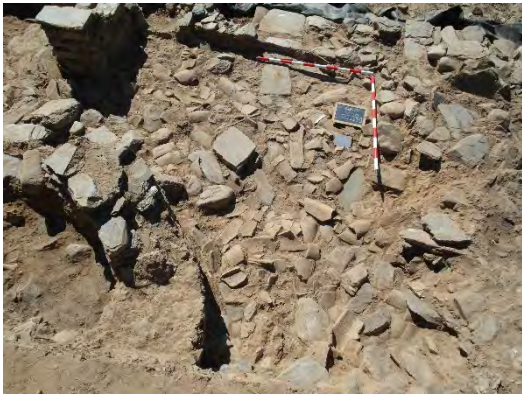
Bajo la unidad UE 5560 se documentó una capa de tierra (UE 5583) de escasa potencia que incluía numerosas tejas fragmentadas y entre las cuales se encontraron varios fragmentos de una tinaja que descansaban sobre el suelo subyacente y algunas piedras de gran

Fig. 95. UE 5583. A la izquierda M 5585.

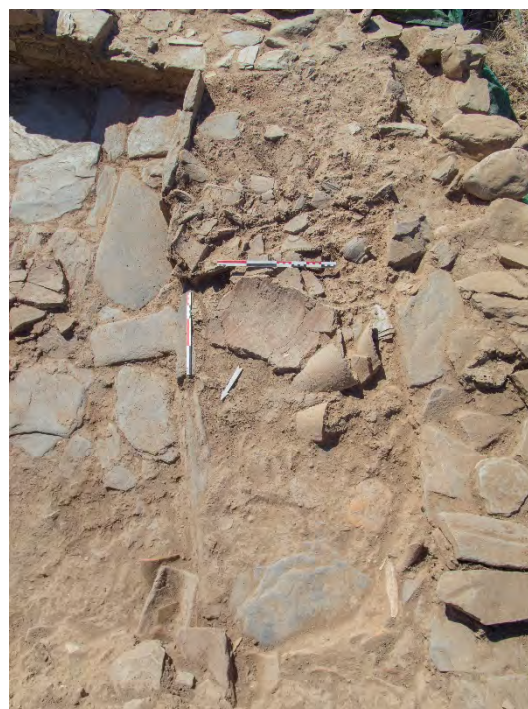
La primera unidad documentada bajo la UE 5583 en el sector L4.1, se corresponde con una estructura rectangular (UEC 5609) situada en la zona suroeste de la estancia. Está formada por cuatro lajas de piedra hincadas verticalmente en el suelo en el lado más largo y una piedra de cierre en la parte ancha. Su limpieza superficial puso en evidencia los restos del derrumbe de tejas ya documentado (UE 5608), junto con varios fragmentos de la misma tinaja hallada en UE 5583 así como otros elementos cerámicos. Bajo esta unidad apareció un nivel de gravilla (UE 5611) con algunas lajitas colocadas horizontalmente. Una tierra arcillosa<sup>16</sup> muy compacta que se extendía por toda la superficie de la estructura y debió de formar parte del propio relleno de la misma. Una pequeña cata (UE 5618) de 0,50 x 0,27 m confirmó que su

composición interna no presenta cambios visibles. Tanto la morfología y como la deposición encima de ella de abundante material cerámico - principalmente perteneciente a tinajas- en el sector, ha llevado a interpretar esta estructura como una banqueta que pudo ejercer de tinajero.

Fig. 101. Poyete UEC 5609 cubierto por restos del derrumbe de tejas y cerámicas.

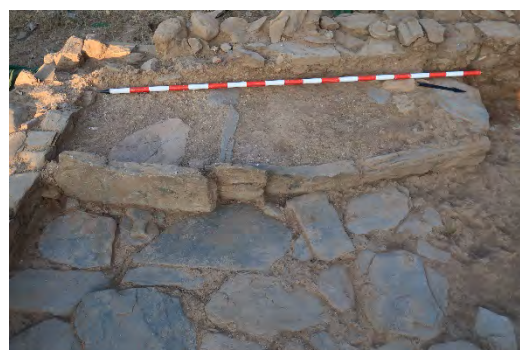
Fig. 102. Poyete UEC 5609 cubierto por una capa rica en gravillas UE 5611.

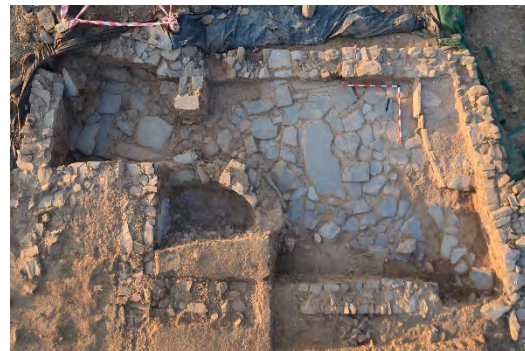
En el resto del espacio la unidad UE 5583 se asentaba directamente sobre el nivel de suelo (SC 5617). Este está enlosado con lajas de pizarra de diversos tamaños que llegan a superponerse en algunas zonas. Tiene correspondencias altimétricas con el nivel de uso SC 5625 del sector L3 (dependencia abierta al patio), si bien no está tan irregular que en este último espacio.

Fig. 105. Vista general del patio L4.1 con su suelo de losas de pizarra. La pileta instalada en el rincón noreste.

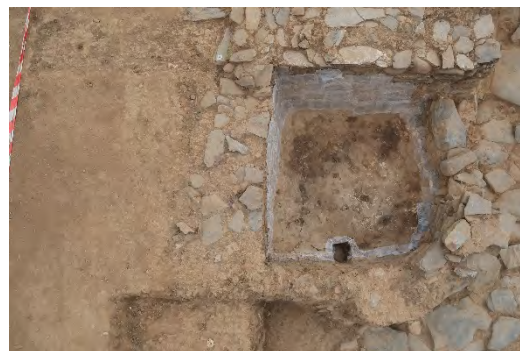
**L4.2** este sector se corresponde con una pequeña pileta (UEC 5628) en elevación. Está delimitada por el ya mencionado muro M 5585: este se adosa al muro de cierre norte M 5613 (contacto bastante impreciso debido a su fuerte degradación en este punto concreto) y se prolonga con una forma curva de orientación este-oeste, dejando paso a una especie de vano alto o boquete, individualizado como V 5621. Conecta al este con el muro M 5565, pareciendo su construcción anterior al último estado de M 5565. Este muro M 5585 tiene unas medidas aproximadas de 2,37 metros de largo y 0,45 metros de ancho en su parte más amplia, y 0'24 metros en su parte más estrecha. Su espacio

interior útil es de 1,63 m de largo por 1,50 m de ancho máx (unos 1,5 m<sup>2</sup>).

Fig. 107. Pileta UEC 5628 al finalizar su excavación y consolidar el revestimiento de sus paredes internas con papel japonés.

De confirmarse las hipótesis planteadas en torno al subsector L4.2, este patio pudiera haber ejercitado como zona de trabajo al tenerse la presencia de una pileta para curtir pieles. Aunque las más comunes son las pilas excavadas (noques), no existe ningún impedimento a que sean de fábricas, como en Fez. Muchas no tienen ningún desagüe, por lo que nuestro caso no resulta especialmente extraño.

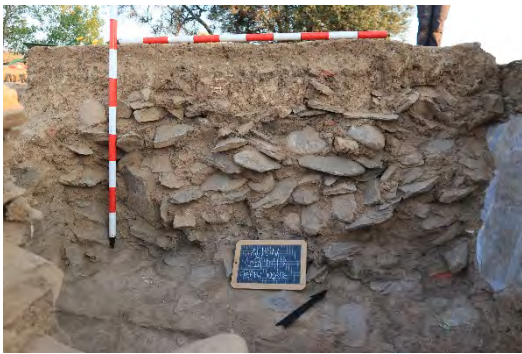
Al tratarse de un espacio cerrado entre paredes, no es del todo extraño que presente una secuencia estratigráfica en parte distinta de la que se ha podido documentar en el espacio interpretado como L4.1. Después del estrato UE 5558, común a todo el sector, apareció en primer lugar un estrato muy potente (unos 0,50 m de grosor) heterogéneo y blando<sup>18</sup>, con muchas piedras de mediano y gran tamaño (UE 5587), posiblemente procedentes de un derrumbe. Incluye además fragmentos materiales constructivos, como es el caso de tejas y ladrillos, así como algunos elementos cerámicos, restos de fauna y malacofauna. Por último, destacar el hallazgo de un fragmento de

Fig. 108. Perfil del relleno de la pileta.

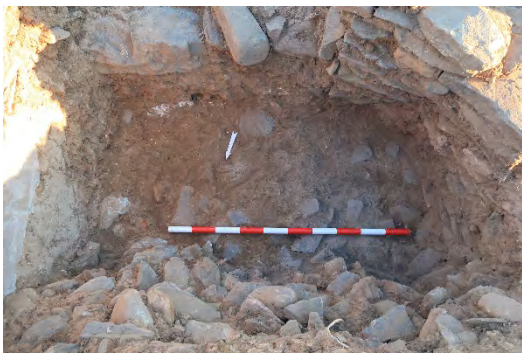
Fig. 110. Estrato terroso UE 5593 que cubre el fondo de la pileta.

Este estrato, que se corresponde obviamente con un aporte intencionado, se asentaba sobre un nivel de tierra arcillosa (UE 5593) de composición homogénea<sup>20</sup>. En esta unidad se ha documentado la presencia de algunos restos de cal que parecen proceder del fondo.

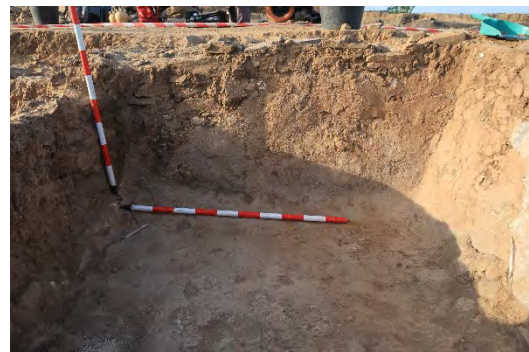
Fig. 111. Pared interna norte de M 5613 enfoscada con un enlucido de cal (¿y yeso?).

La excavación de este relleno estratificado dejó al descubierto la elevación del muro de cierre norte (M 5613), que a su paso por este sector, está cubierto con una capa de enlucido (UE 5620). Este revestimiento se extiende también por el resto de la estructura, si bien en la cara del muro este M 5574 se encuentra más deteriorado. Dicho enlucido sigue sin solución de continuidad en el suelo (UE 5623). Sin embargo, se ha de señalar que los alzados oeste y sur aparecen sin revestimiento. Parece que el muro original oeste se destruyó –de forma intencional o accidental- y se sustituyó por un tabique de tierra compacta. La interrupción en el revestimiento que se aprecia claramente, sugiere dos fases constructivas y lleva a pensar que el espacio de esta pileta se reaprovechó en un último momento, con un probable cambio de su función primaria.

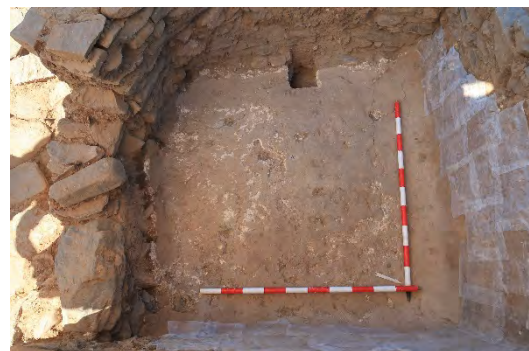
Fig. 112. Fondo de la pileta UEC 5628 revestido con mortero de cal (UE 5623). Este se interrumpe en los lados sur y oeste.

realizar una muestra para su posterior análisis. Así mismo, la capa de mortero visible (UE 5623), cubierta por una fina película de concreciones cálcicas y compuesto por un mortero blanco y compacto, tiene hasta 3 cm de grosor. Descansa sobre otra chapa de mortero poco denso, de color gris rico en cenizas de unos 3 cm máximos de grosor (UE 5626). A su vez este se asienta sobre una solera compuesta por tierra compactada con piedras pequeñas (UE 5627). La unión entre el fondo y las paredes no tiene solución de continuidad, pero carece del típico cordón que sirve para reforzar la estanqueidad de este tipo de estructura. Los resultados de los análisis orgánicos<sup>21</sup> apuntan a una función relacionada con el proceso del curtido de pieles.

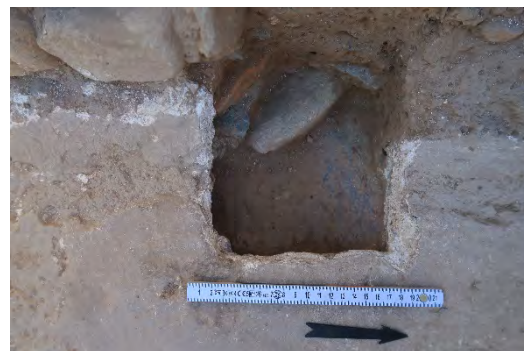
Se realizó una pequeña cata de 16 x 16 centímetros, tanto con el fin de documentar su preparado como para

Fig. 113. Cata abierta para documentar la fábrica del fondo de la pileta.

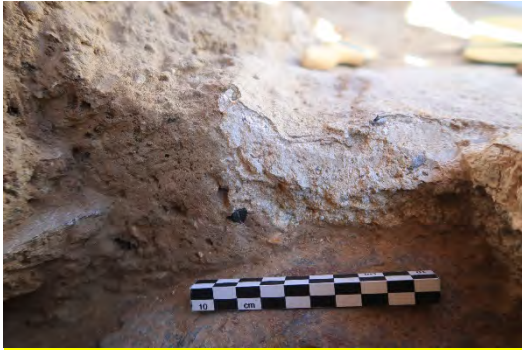
Fig. 114. Perfil norte de la cata en la cual se aprecian la superposición de dos capas de mortero (UE 5623 y UE 5626).

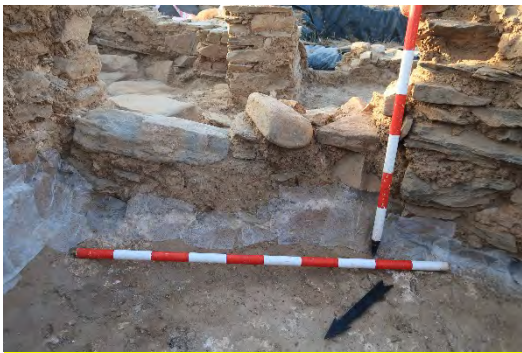
Fig. 115. Detalle de la apertura practicada en el lado sur (V5621) de la pileta.

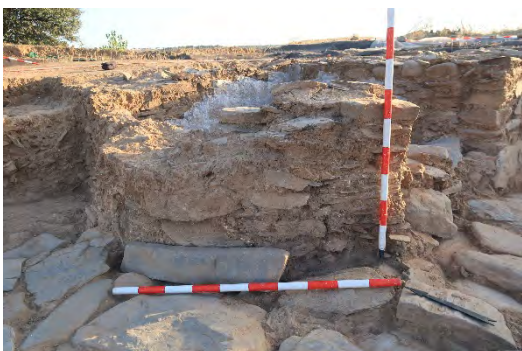
Fig. 117. Muro M 5585, de trazado curvo que delimita la pileta. No presenta una fábrica homogénea, sino que parece el producto de reformas.

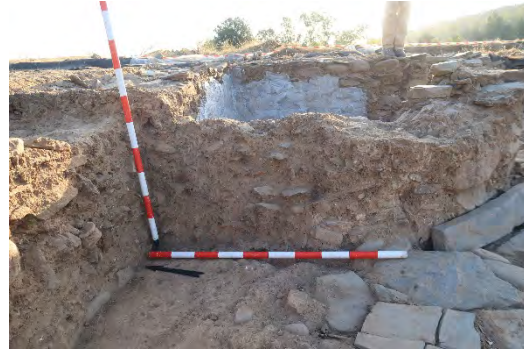
Fig. 118. Tramo norte de M 5585: el aparejo de piedra desaparece para dejar sitio a tierra compacta.

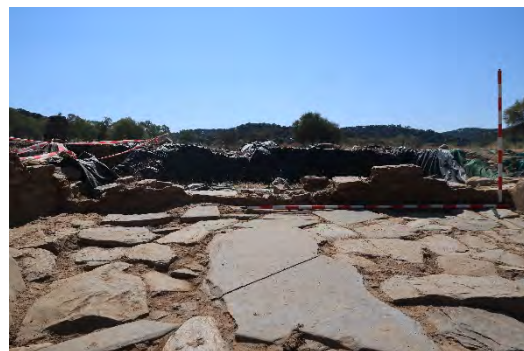
Fig. 119. Estado de arrasamiento del muro de cierre sur M 5494.

Habría que mencionar que en intervenciones anteriores se establecieron distintas fases en la construcción del muro M 5494. Este muro pertenece a la última fase de remodelación de la estancia, por lo que previamente se tendrían documentados los muros M 5477, M 5343 y M 5475; éste último se corresponder con el tapiado del vano original V 5478, que daba acceso a L1 desde L4. Con este cerramiento del vano, únicamente cabría la posibilidad de un acceso a L4 desde el norte, manteniendo un hipotético paso a L1 desde L2.

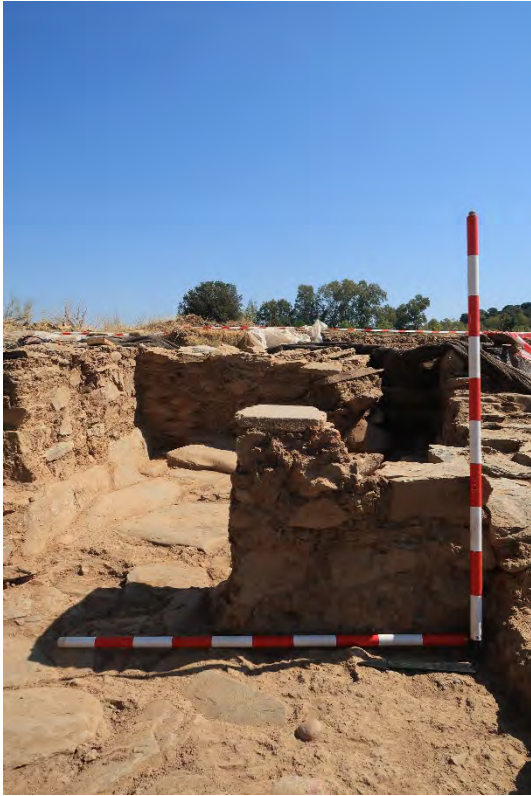
En lo referente a los nuevos muros documentados habría que destacar los siguientes: M 5565 (ya descrito en el sector L3), M 5574, M 5585 y M 5613 ya descritos en este texto, y el muro M 5586, el cual tiene una dirección norte – sur y serviría de separación entre los sectores L3 y L4.1 a modo de jamba. Se encuentra en el lado sur de la estancia y presenta unas medidas aproximadas de 0,6 m de largo y 0,35 m de ancho.

Fig. 120. Jamba M 5586 que separa el patio de la dependencia L3. Paramento exterior.

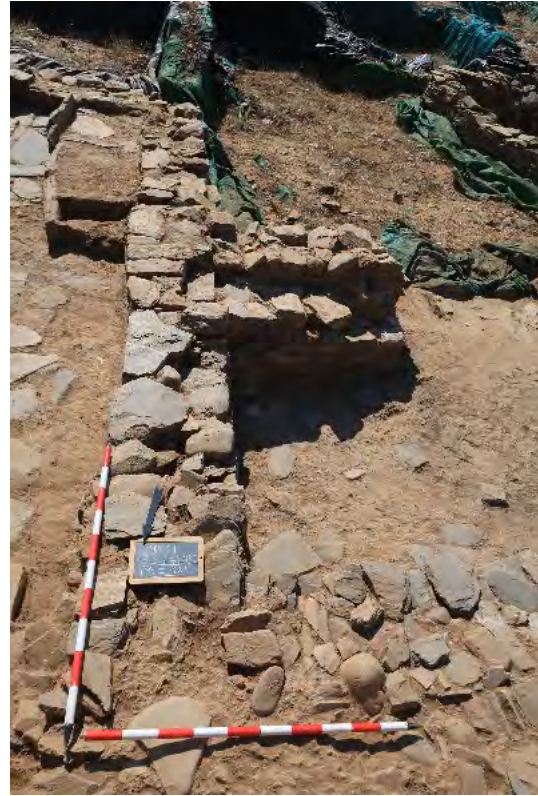
Fig. 121. Cierre oeste M 5566, medianero con el sector B7.

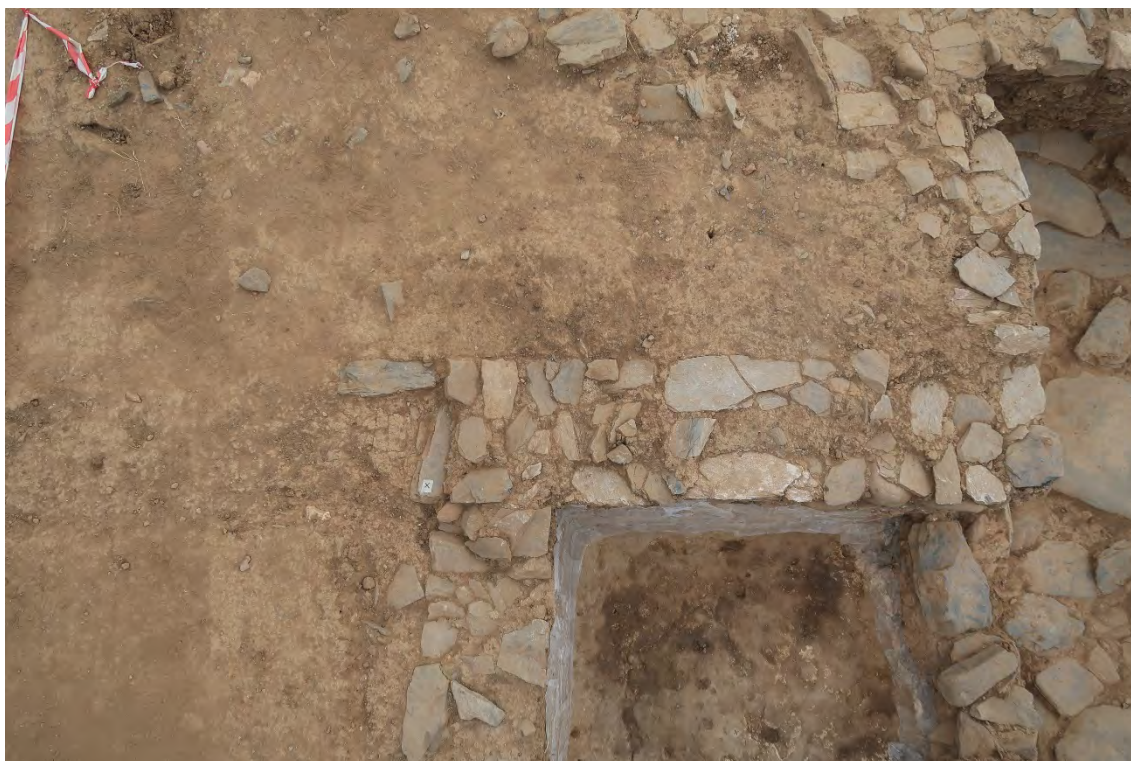
Fig. 123. Vista general del sector L5, solo excavado de forma superficial. Se extiende al este del patio L4 (y de la pileta que ocupa la esquina noreste de dicho espacio) y al norte de la dependencia L3. Se desconocen de momento sus límites.

Con esta apelación (L5) se designa un espacio posiblemente de forma cuadrangular que se encuentra situado en la parte este del Sondeo 3. Al haberse limitado su excavación a su nivel más superficial, debajo del desbroce mecánico y sucesiva limpieza, no se tienen claros cuales fueron todos sus límites. Solo se puede afirmar que linda con los sector L3 (mediante el muro M 5565) y L4 (a través del muro M 5574), respectivamente al sur y oeste. En cambio, no está claro si se extiende

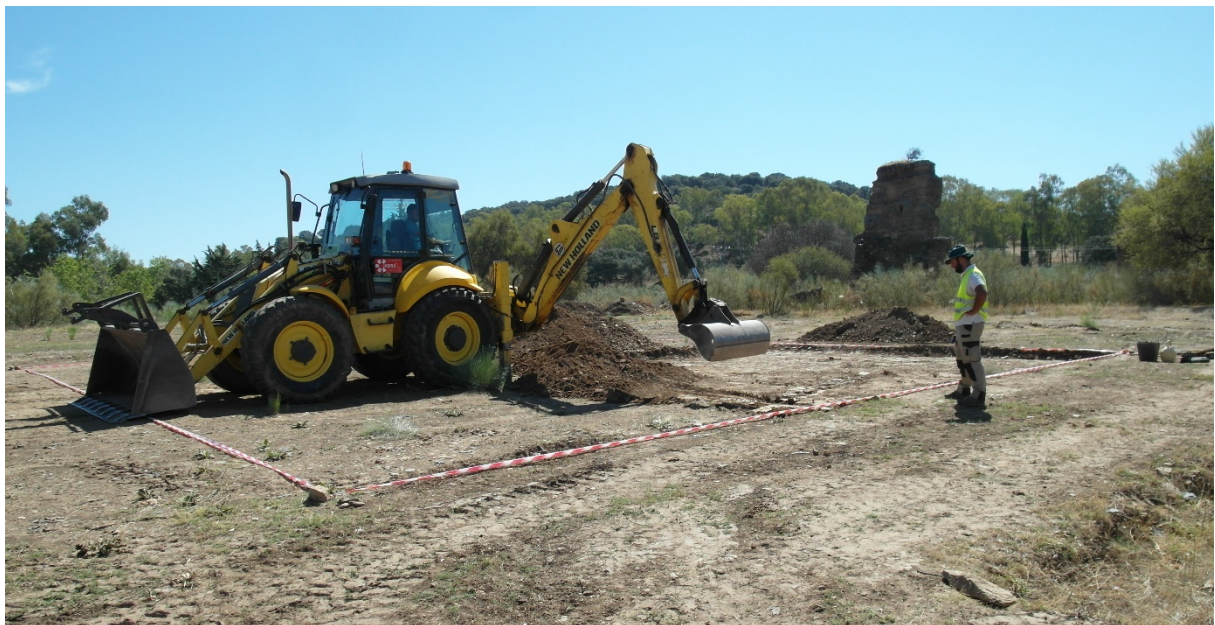
Fig. 2. Desbroce de la superficie del sondeo 4.

Fig. 1. Ortofografía del sondeo 4 al final de la campaña de 2017.....	77
Fig. 2. Desbroce de la superficie del sondeo 4. ....	78
Fig. 3. Sondeo 4 una vez excavada la unidad superficial 6001, vista desde la esquina suroeste. ....	79
Fig. 4. Vista oblicua del sondeo 4 desde la esquina noreste.....	79
Fig. 5. Sectores que pertenecen al conjunto habitacional C.13. ....	80
Fig. 6. En primer plano la estancia D, que se abre sobre el patio B.....	80
Fig. 7. Diagrama de las principales UE de los sectores B y D.....	81
Fig. 8. Vista general del sector B del sondeo 4. No se ha documentado aun su cierre este (arriba).....	82
Fig. 9. Vista cenital del sector B colmatado por la UE 6002. La parte superior de los muros empieza a aparecer.....	83
Fig. 10. Estrato UE 6009 y amontonamiento de tejas 6010. Se dejó en un primer momento un testigo hacia el norte para controlar los datos estratigráficos.....	83
Fig. 11. Vista lateral de las tejas apiladas en la esquina suroeste (UE 6010).....	83

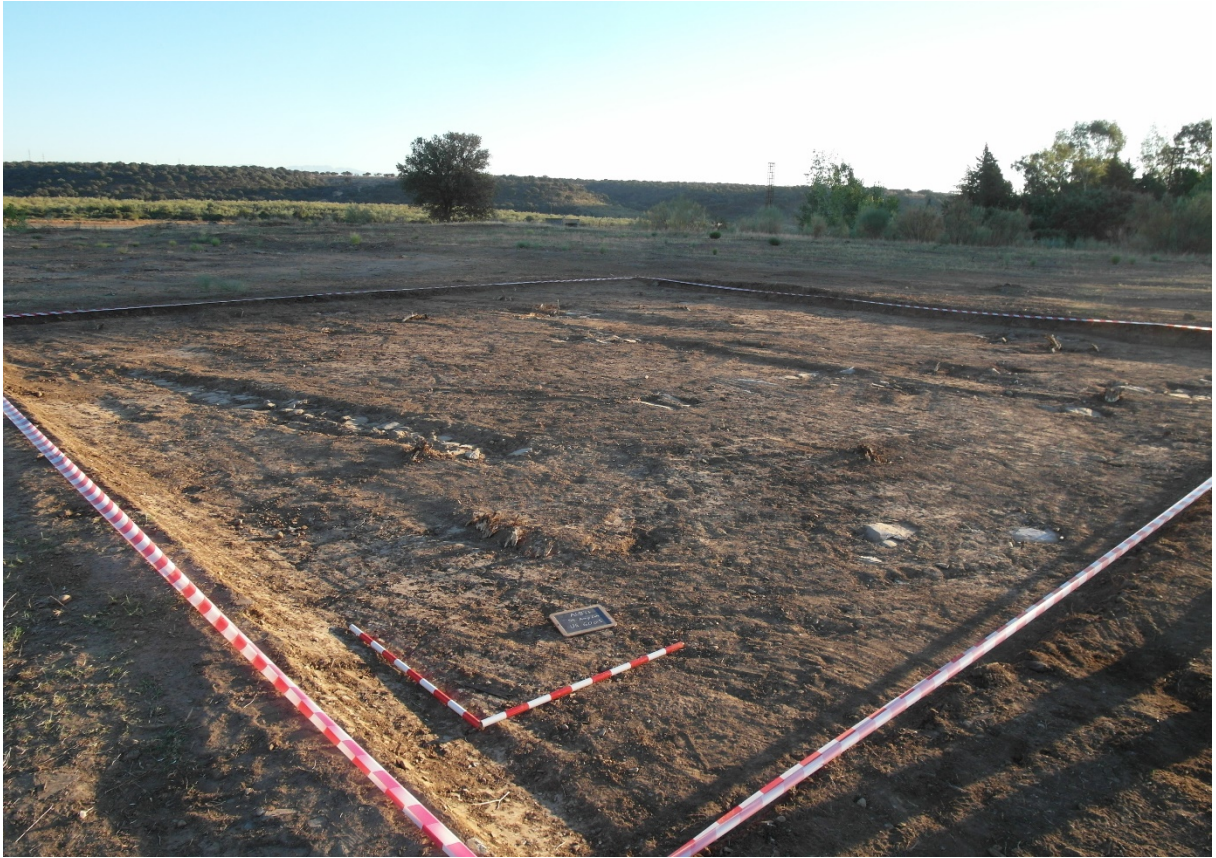
Fig. 3. Sondeo 4 una vez excavada la unidad superficial 6001, vista desde la esquina suroeste.

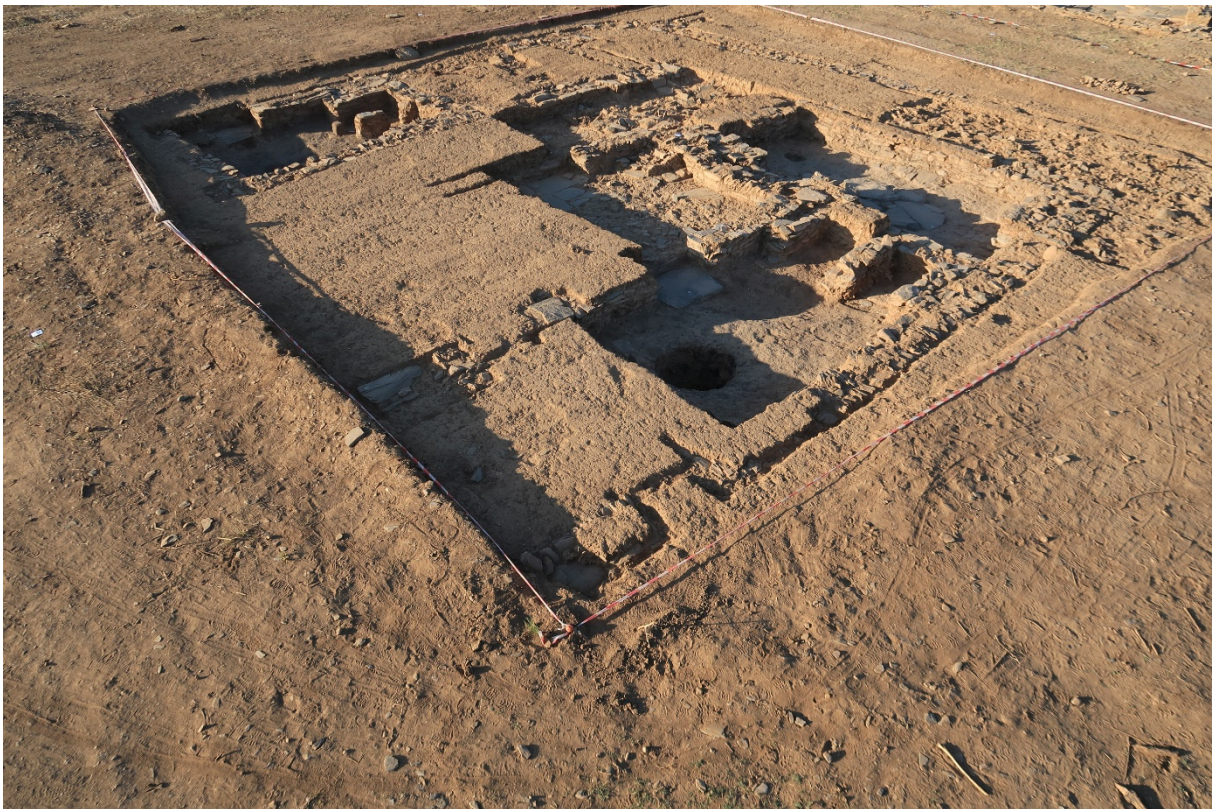
Fig. 4. Vista oblicua del sondeo 4 desde la esquina noreste.

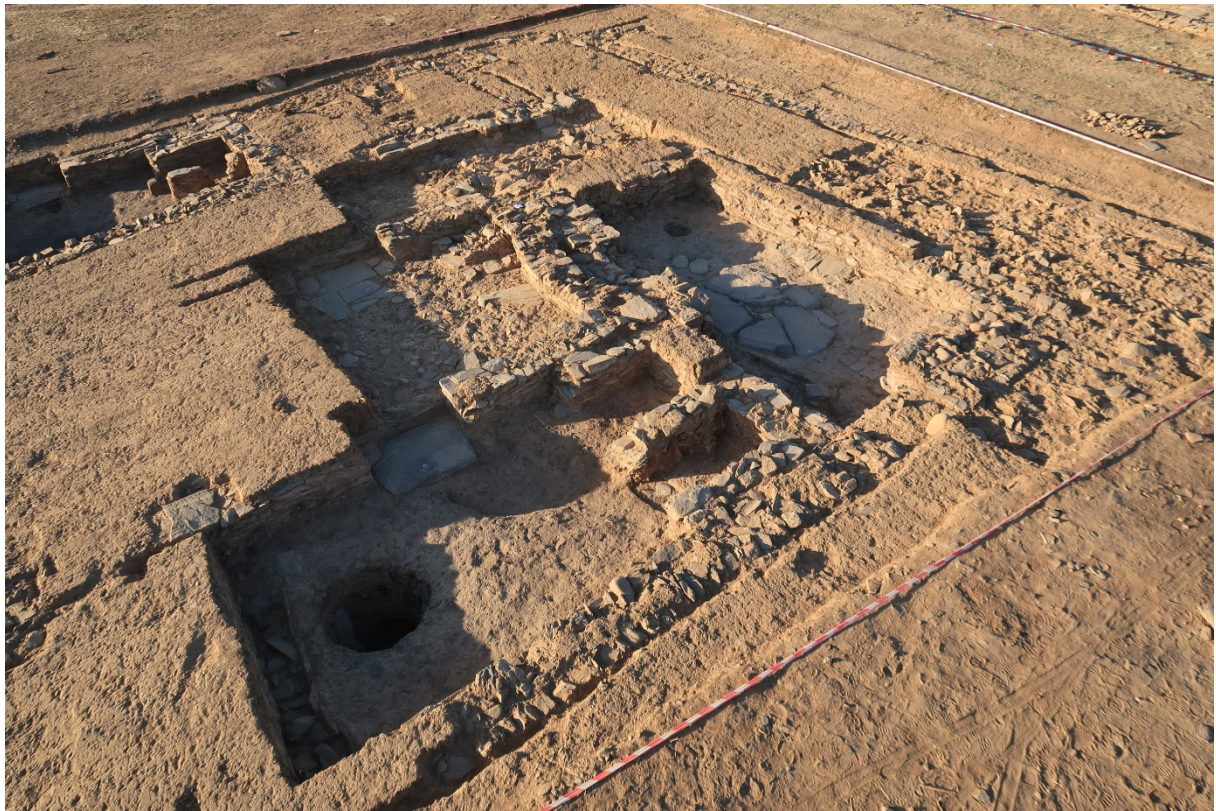
Fig. 6. En primer plano la estancia D, que se abre sobre el patio B.
