**Memoria de la actuación “ Excavación arqueológica en el  
yacimiento de Albalat (Romangordo, Cáceres).  
Campaña 2016 ”, RFO, remis à la Consejería de Cultura  
de la Junta de Extremadura, 2017, vol.1, 262 p. [+ vol.  
2, 72 p.]**

Excavación arqueológica en el yacimiento de Albalat (Romangordo, Cáceres). Campaña 2017  
 S. Gilotte (dir).  
 CNRS-CIHAM, UMR 5648 & Asociación Madinat Albalat

**Memoria de la actuación**  
**“Excavación arqueológica en el yacimiento de Albalat**  
**(Romangordo, Cáceres).**  
**Campaña de 2018”**

### SONDEO 3 (Desirée PÉREZ NAVAZO, Sophie GILOTTE)

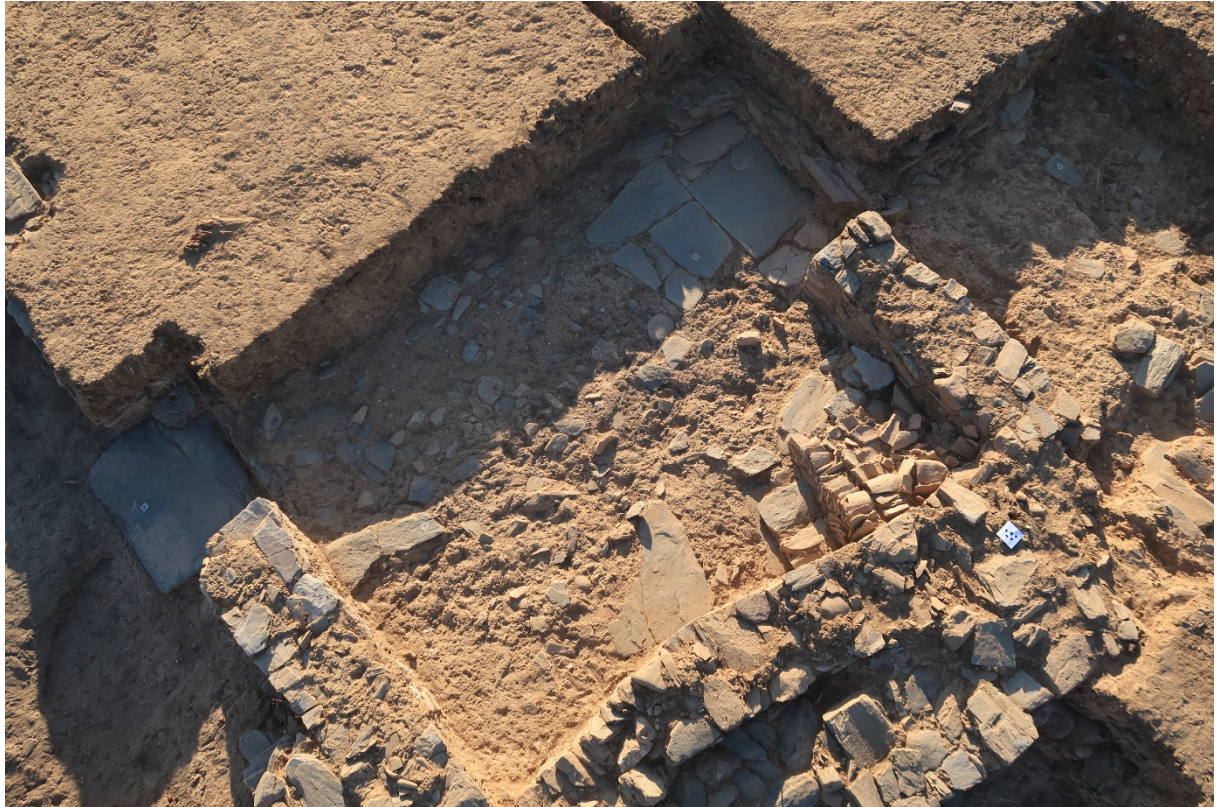
Fig. 8. Vista general del sector B del sondeo 4. No se ha documentado aun su cierre este (arriba).

El sector B se presenta al final de la campaña como un espacio de tendencia rectangular, de unos 3 m de largo y 2,6 m ancho, cubriendo una superficie interior de unos 9 m<sup>2</sup>. Si bien no se ha podido completar su excavación, por falta de tiempo, su configuración y conexión con la estancia D deja entrever que se trata de un patio que conserva parte de su enlosado. En el estado actual de la investigación, tan solo se puede afirmar que tuvo que pertenecer al mismo conjunto que el espacio D, al cual

da acceso a través de un vano ubicado en su frente norte. En cambio, se desconoce sobre qué tipo de espacio (sector F) se abre su acceso meridional, pudiendo tratarse tanto de un zaguán como de una vía de paso (adarve o calle). En resumen, linda al norte con el sector D, al oeste con el sector C (con el cual no posee relación funcional), al sur con el sector F (indeterminado). Está delimitado hacia el este por el perfil de un amplio testigo (zona sin excavar de unos 4,40 m de largo).

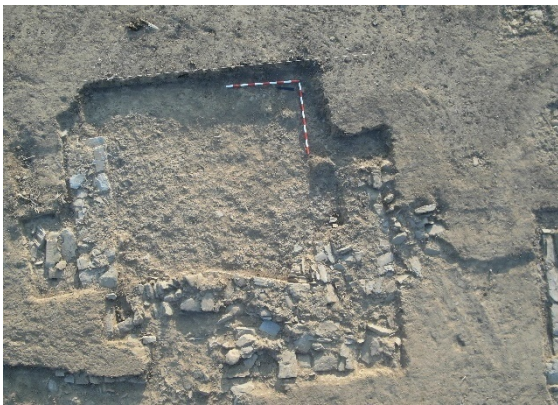
Fig. 9. Vista cenital del sector B colmatado por la UE 6002. La parte superior de los muros empieza a aparecer.

Una primera capa limosa de color amarillo, de textura blanda a veces compacta y heterogénea, apareció bajo la capa superficial (UE 6002 = UE 6001). Incluía fragmentos de cerámicas, restos metálicos y materiales constructivos con inclusiones de cal. Cubría la parte superior de un amontonamiento de tejas fragmentadas en la esquina suroeste del sector (UE 6010).

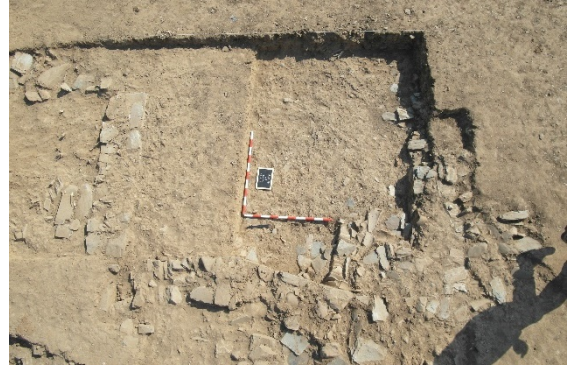
Fig. 10. Estrato UE 6009 y amontonamiento de tejas 6010. Se dejó en un primer momento un testigo hacia el norte para controlar los datos estratigráficos.

Esta misma capa se asentaba sobre estrato limoso, homogéneo y de color marrón extendido por toda la estancia, con una mayor concentración de materiales constructivos (UE 6009) que en el estrato anterior. Un derrumbe compuesto por fragmentos de tejas, piedra de mediano tamaño (entre 20-40 cm) e inclusiones de cal, se localizaba en la esquina norte-oeste (UE 6017); puede ser el resultado de la degradación de los muros que delimitan el patio al norte.

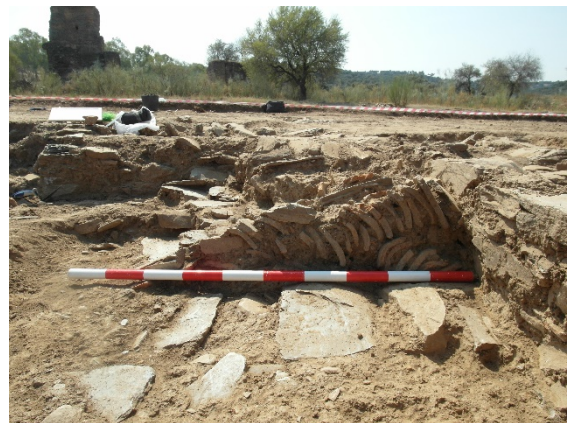
Fig. 11. Vista lateral de las tejas apiladas en la esquina suroeste (UE 6010).

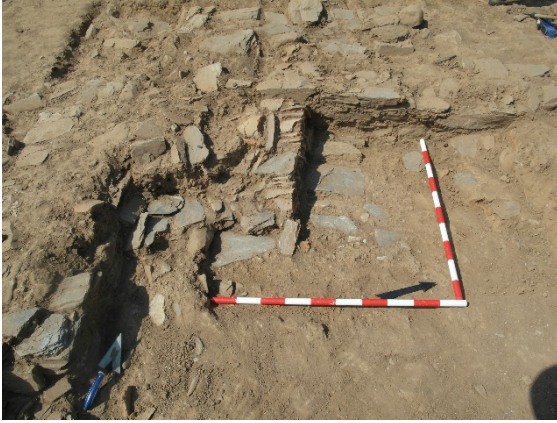
Fig. 12. Amontonamiento de tejas (UE 6010).

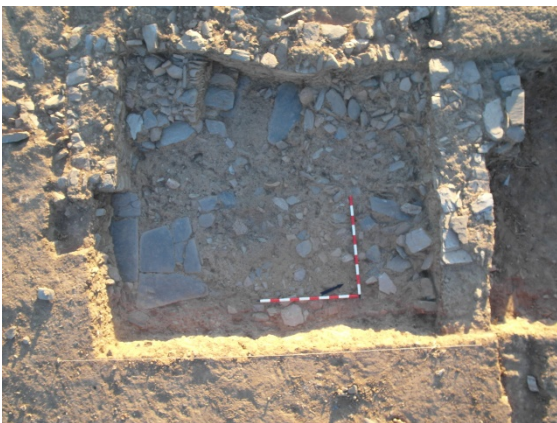
Fig. 13. UE 6010 al suroeste (izquierda), UE 6017 (concentración de piedras en la esquina NO).

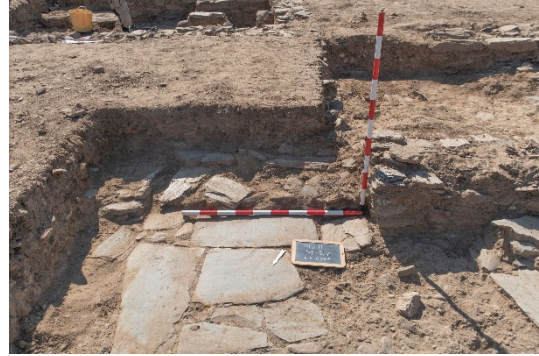
Fig. 14. Vano sur tapado por un derrumbe de piedras (UE 6067).

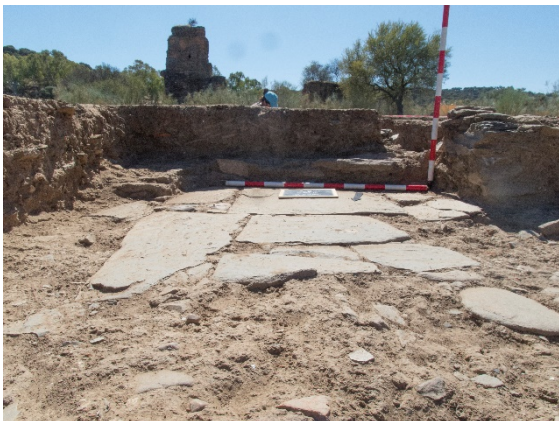
Fig. 15. Tramo del enlosado conservado.

Estos niveles de abandono y de destrucción sellaban un nivel de circulación compuesto por un estrato limoso y compacto con materiales constructivos dispersos y aplastados sobre el suelo (UE 6019). Este suelo conservaba en su extremo sureste un pequeño tramo enlosado con de lajas de pizarra de varios tamaños (entre 20 cm y 70 cm para las más grandes), muy bien ajustadas (UE 6018). Esta parte enlosada incluye el pavimento del vano de acceso (UEC 6082) entre en patio y el sector F, formado por una gran laja central flanqueada por otras más pequeñas de ambos lados; apareció bajo un derrumbe de piedras concentrado en esta área (UE 6067). El estado lacunario de este enlosado es un aspecto bastante común en Albalat, documentado en varias casas. Si bien el enlosado parcial de un patio puede ser el resultado de una actividad de expolio anterior a su abandono, puede también ser la consecuencia de una reordenación

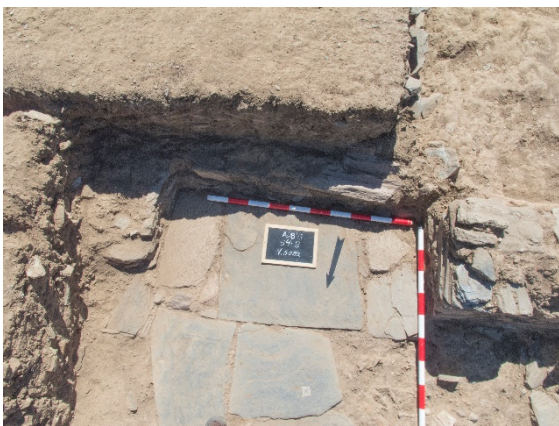
Fig. 16. Vano UEC 6082 que preserva su enlosado de lajas de pizarra.

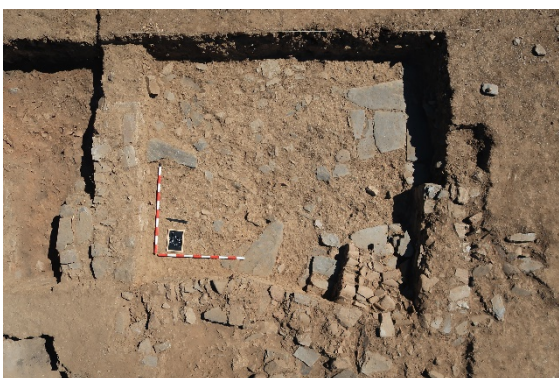
Fig. 17. Vista cenital al finalizar la excavación.

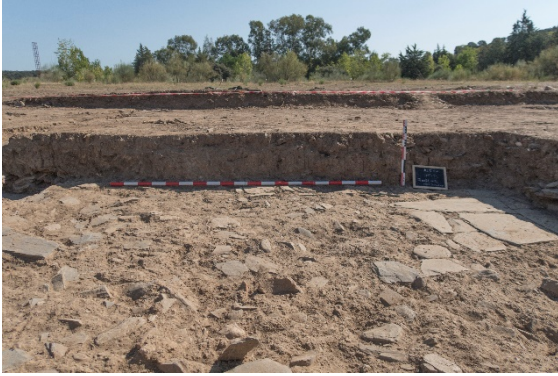
Fig. 18. Alzado del perfil este, límite de la excavación.

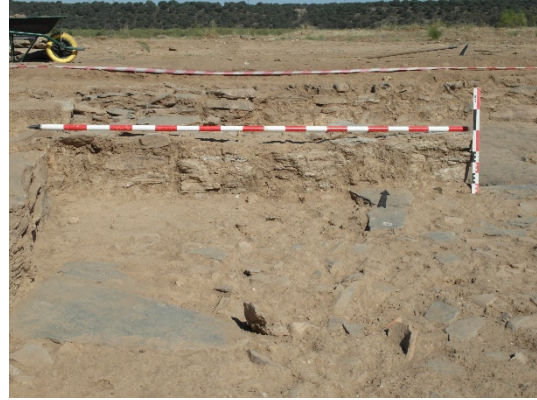
Fig. 20. Muro de cierre septentrional M 6022.

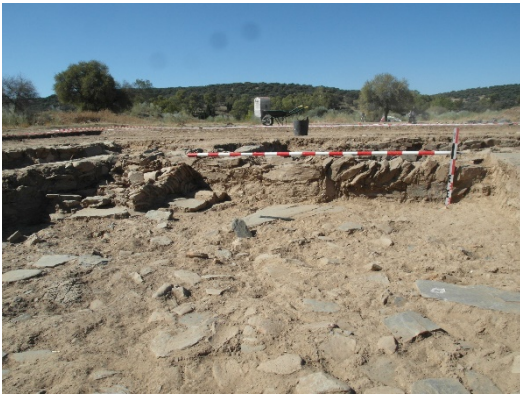
Fig. 19. Detalle del muro M 6029 que conforma el cierre oeste del patio.

Su muro oeste (M 6029), grosso modo de orientación norte-sur, linda con el sector C. Este muro M 6029 se caracteriza por su trazado torcido, con una pronunciada curva interior. De hecho, es el resultado de unas reformas que se detallarán más adelante. Su extremo septentrional se adosa al muro M 6022, de orientación O-E, que comparte con el sector D, mientras que su extremo opuesto, se apoya contra el muro de cierre meridional M 6089. Este último se interrumpe para dejar sitio a un vano de unos 1,15 m de ancho. Del tramo siguiente, que formaría la continuación hacia el este de M 6089, solo se ha podido documentar una esquina al encontrar en el límite del perfil del sondeo.

(M 6029, anterior a M 6101), que está construido con una mampostería regularizada de bloques medianos de pizarra trabados con mortero de tierra (ancho medio de 0,50 m). Conserva entre 2 y 4 hiladas. Sin embargo, un detalle que no deja de llamar la atención es la línea discontinua de tejas fragmentarias que marca la primera de la segunda hilada. Podría evidenciar una fase de abandono o deterioro de la construcción, seguida por una reforma plasmada en un recrecimiento de la mampostería<sup>2</sup>. Aunque pueda ser una simple coincidencia, resulta curioso que el apilamiento de tejas fragmentadas se encuentre adosado contra el tramo de muro donde se documenta estas inclusiones –en principio sin real función estructural ya que no sirven para nivelar la mampostería–. Este amontonamiento de tejas responde a una selección (y probable recorte, con medidas muy similares en torno a 0,17 m de longitud) de material constructivo usado y colocadas con cuidado en al menos dos filas (una tercera aparece en superficie más removida, pero al no haberse desmontado, nuestra aproximación

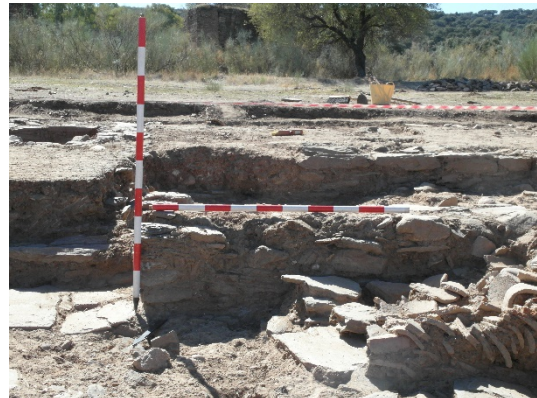
Fig. 21. Muro de cierre meridional M 6089.

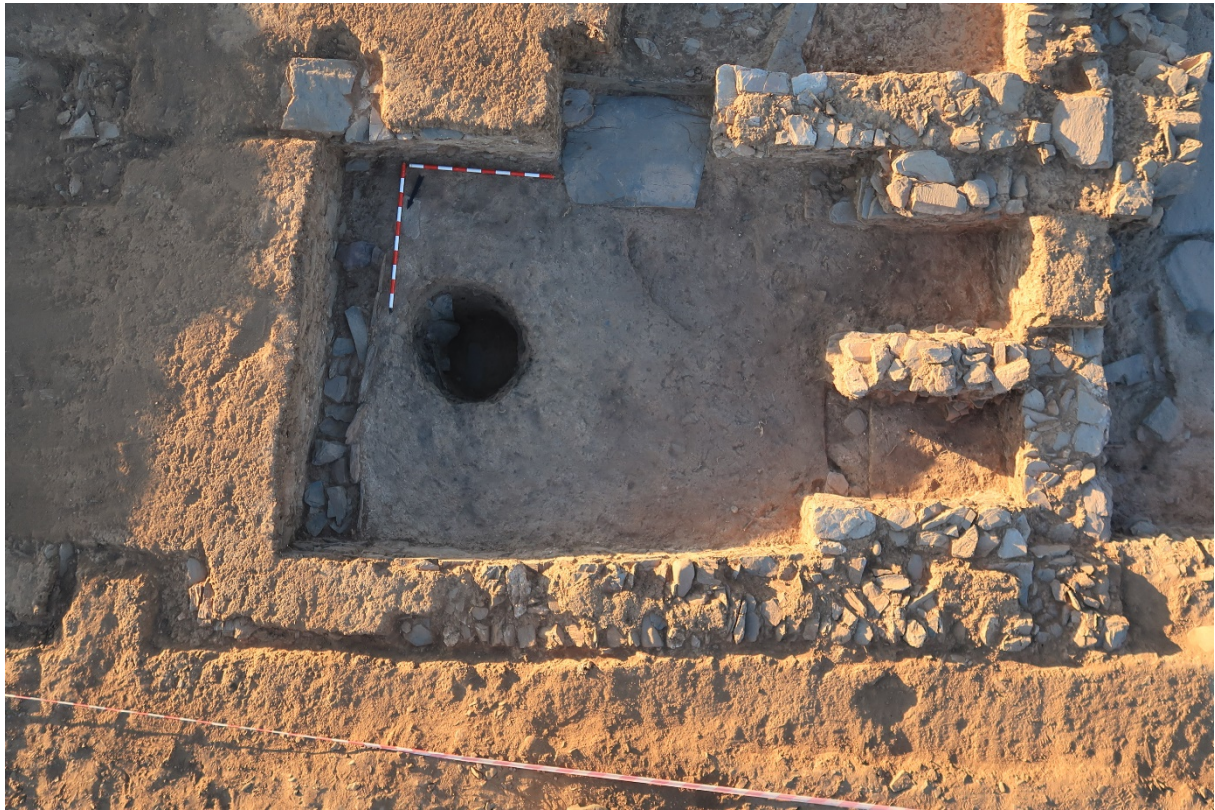
Fig. 22. Vista cenital del sector D al finalizar la excavación. Su tercio oeste (derecha) conserva los soportes de una posible banqueta, mientras que parte su lado opuesto está ocupado por una fosa.

Se trata de una estancia rectangular ligeramente trapezoidal que mide aproximadamente 4,4-4,7 m de longitud por 2,6 m de ancho interior, con una superficie útil de unos 11,6 m<sup>2</sup> (o 6,1-4,9 m por 3,6-3,8 m y 20 m<sup>2</sup> incluyendo los muros). Se abre al patio (sector B) a través de un vano (V6040) ocupado por una losa de pizarra de dimensión considerable (91x81 cm), completada por una quicialera todavía *in situ* tallada en una laja pequeña

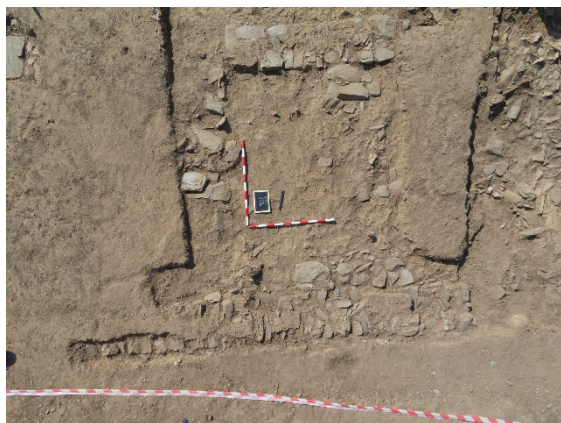
Fig. 23. Estrato UE 6007 que se extiende por todo el sector.

Bajo la capa superficial común a todo el sondeo 4 (UE 6001), apareció un nivel de abandono formado por un estrato limoso, de color amarillo beige-claro homogéneo con muy poco materiales (UE 6007). Solo se han identificado algunas inclusiones de cal, de carbones y de fragmentos de adobe.

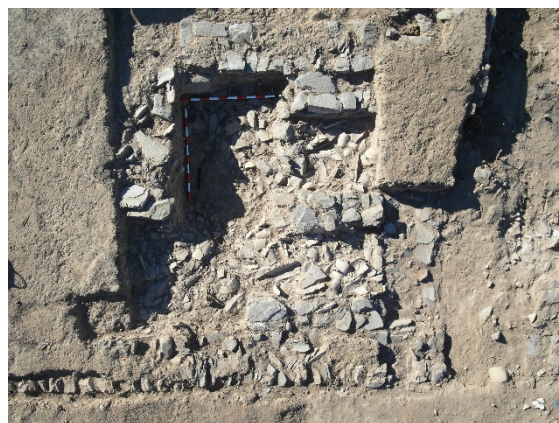
Fig. 24. Niveles de derrumbe UE 6012, 6013 y 6014 (zona oeste).

la techumbre. A este nivel aparecieron ya las cumbres de los muros que delimitan la estancia. Esta capa de abandono cubría los niveles de derrumbe del tejado: varias piedras de tamaño mediano (30 cm) se ubicaron al centro (UE 6012), encima de un potente derrumbe de tejas (0,20-0,30 m de grosor) que cubría toda la habitación (UE 6013, cubierto por un nivel de interfaz UE 6014).

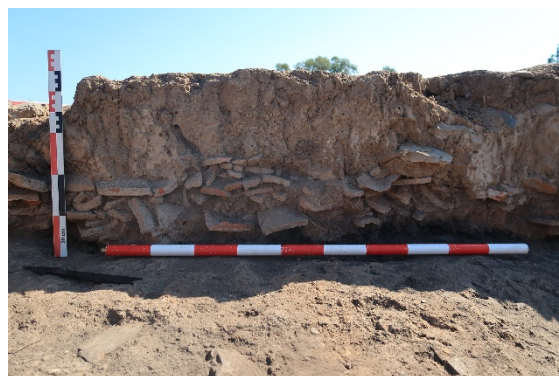
Fig. 25. Derrumbe de tejas UE 6013 documentado en el perfil este del sector (desmontado en el curso de las excavaciones).

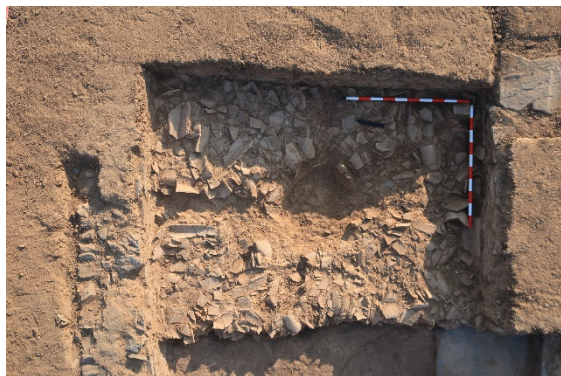
Fig. 26. Derrumbe de tejas (zona este) interrumpido por una franja de tierra.

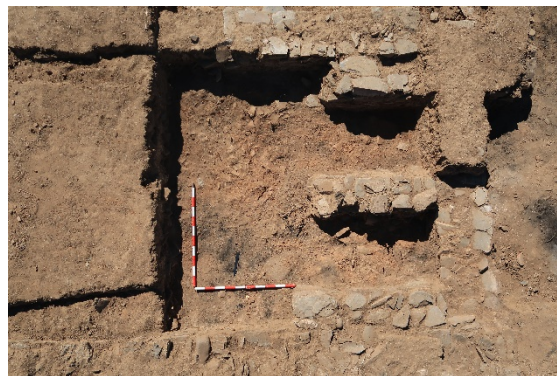
Fig. 27. Nivel entre el derrumbe de tejas (UE 6013) y nivel de incendio (UE 6021): tierra rufebactada con carbones (UE 6020).

Esta acumulación de tejas se asentaba encima de un nivel de interfaz (UE 6020) de la capa de incendio (UE 6021), caracterizado por un estrato negro compuesto por cenizas y carbones común a todo el sector. La UE 6021 contenía varios trozos de madera carbonizada posiblemente procedentes del entramado de vigas o viguetas del techo, y así como pequeños restos quemados de esterillas vegetales. Si bien los carbones de madera a veces se superponían o mezclaban con los restos de esterillas, fue posible identificar al menos dos capas de esterillas, la primera

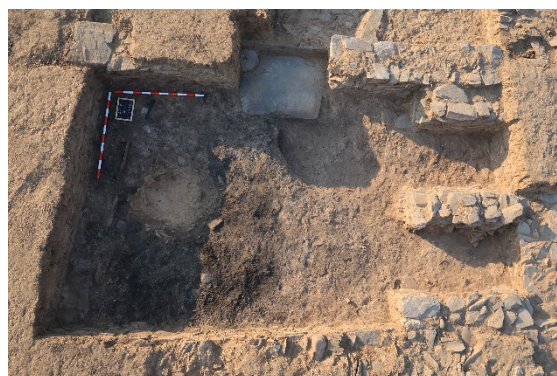
Fig. 28. Nivel de incendio (UE 6021) en la ampliación este con aparición del nivel de uso (SC 6035) en la parte oeste. Se aprecia el contorno de la fosa F 6054.

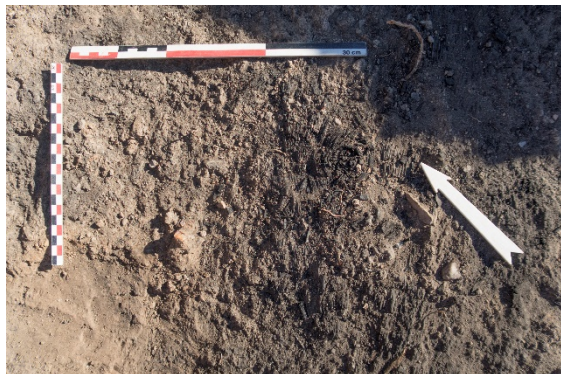
Fig. 29. Restos de vigueta quemada. Se nota el nudo de la madera (UE 6021).

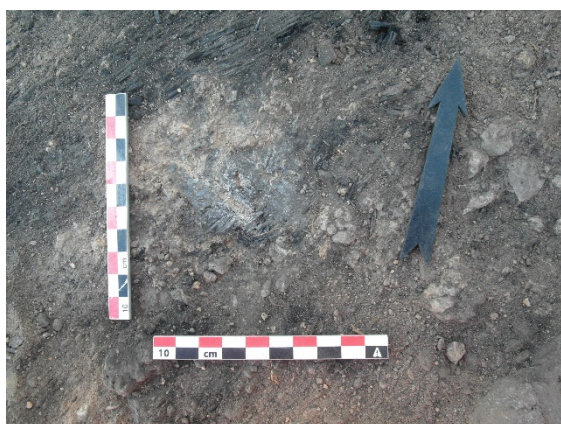
Fig. 30. Fragmentos de esterilla vegetal carbonizada en el nivel de incendio, mezclados con carbones de vigueta (UE 6021).

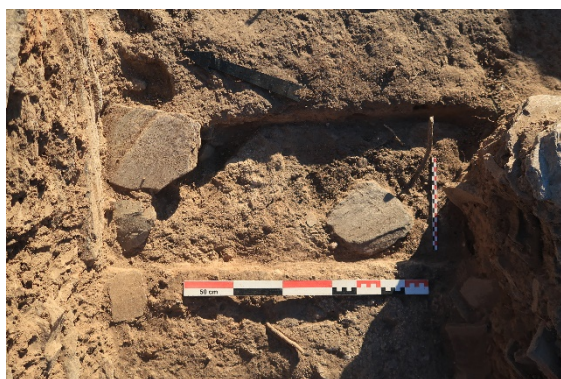
Fig. 38. UE 6092. Relleno constructivo del nivel de uso.

de tierra apisonada (SC 6035), formado<sup>4</sup> por un estrato limoso heterogéneo con inclusiones de cal y carbones (UE 6044, UE 6092). No presenta una superficie plana sino que está deformado por una depresión que ocupa el centro del sector, entre el vano y el poyete central. Además, el nivel de suelo está cortado por una fosa circular (F 6054), de 0,70 m de diámetro, y de 0,85 m de profundidad.

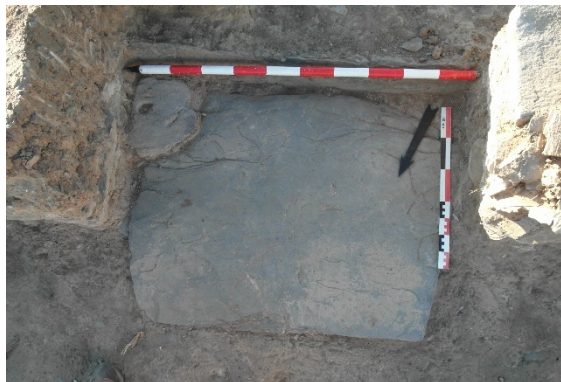
Fig. 39. Losa del umbral con una quicialera.

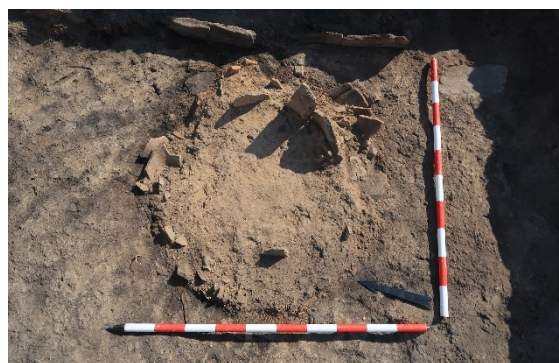
Fig. 40. Fosa F 6054, con su relleno superficial UE 6055.

La estratigrafía del relleno de la fosa tiene grandes similitudes con la del resto de la estancia: en su parte alta estaba colmatada

por un estrato limoso amarillo homogéneo (UE 6055 = UE 6007), seguido por una capa de tierra limosa similar a la anterior pero con una mayor concentración de inclusiones de carbones (UE 6064 = UE 6014).

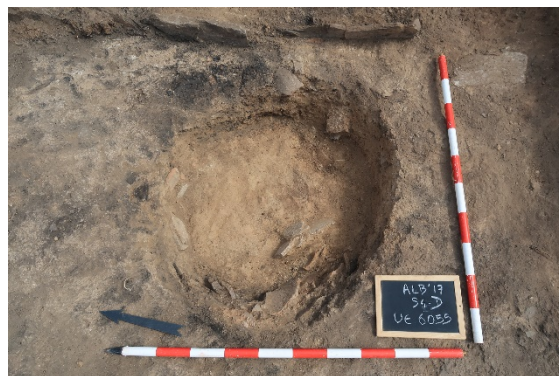
Fig. 41. Fosa F 6054, rellena por un sedimento limoso UE 6055.

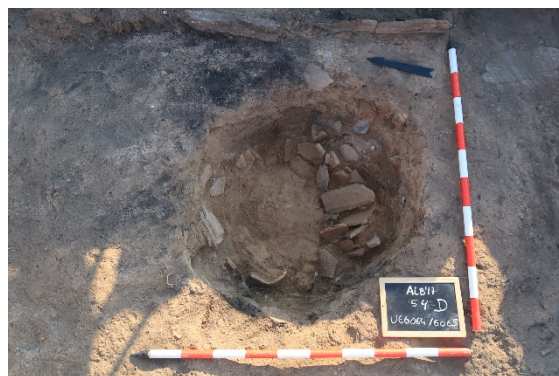
Fig. 42. Fosa F 6054, colmatada por UE 6055 y 6065.

Venía encima de una concentración de tejas (UE 6065 = UE 6013) que procede del derrumbe documentado en la estancia, cual, a su vez, se asentaba sobre una capa de carbones y de tierra rubefactada de color rojizo-negrucza con restos de esterilla quemada y un fragmento de ladrillo (UE 6070 = UE 6021; un trozo de carbones de madera fue muestreado, UE

6069). Finalmente, apareció un estrato limoso heterogéneo con una gran laja de pizarra de unos 0,40 m de largo (UE 6072), que estaba encima de un estrato arcilloso que parece marcar el fondo de la fosa unido a otro estrato limoso con una fina capa de cenizas (UE 6098, UE 6099).

Esta secuencia estratigráfica demuestra que esta fosa fue abierta y vaciada antes del abandono de la estancia y que los derrumbes procedentes de arriba (techumbre, tapia) se volcaron en su interior. Su relleno contaba con escasos materiales (un fragmento de cerámica, un fragmento de concha, un clavo, algunos restos de fauna), si bien queda por realizar el cribado de sus sedimentos. En este momento, su identificación con un silo (fosa para almacenar alimentos, en forma de sólido o semisólido, dentro de recipientes o directamente en la fosa) resulta totalmente hipotética. Solo se puede notar el paralelo que existe con otra fosa (de mayor tamaño aun) abierta en el suelo de la estancia principal de la vivienda C-6.

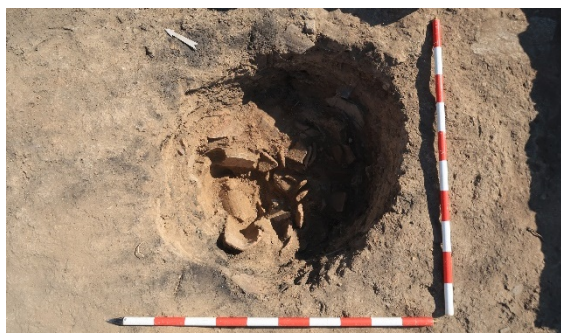
Fig. 43. Fosa F 6054 colmatada por la UE 6065.

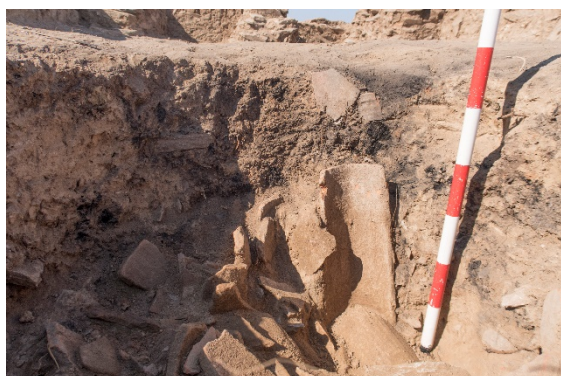
Fig. 44. Detalle del derrumbe de tejas (UE 6065) en el interior de la fosa F 6054.

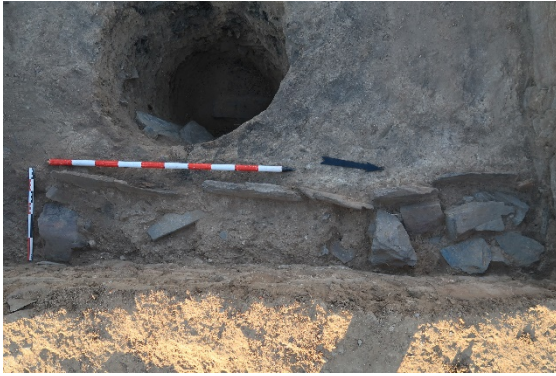
Fig. 46. Estructura UEC 6060 edificada delante del muro de cierre este.

Una última estructura alargada y estrecha (2 m de largo) se documentó debajo del derrumbe de tejas UE 6013 entre la fosa y el paramento interno del muro oriental (UEC 6060): está delimitada por una alineación de lajas de pizarra de tamaño mediano hincadas en el suelo, mientras que su interior (entre 0,27 y 0,35 m de ancho) se encontraba colmatado por una tierra limosa compacta (UE 6073), con algunos restos de mobiliario (fauna, cerámica e incluso una punta de flecha). Esta capa cubría un empedrado tosco nivel compuesto por piedras de pequeño y mediano tamaño (UE 6091). Su función queda bastante incierta.

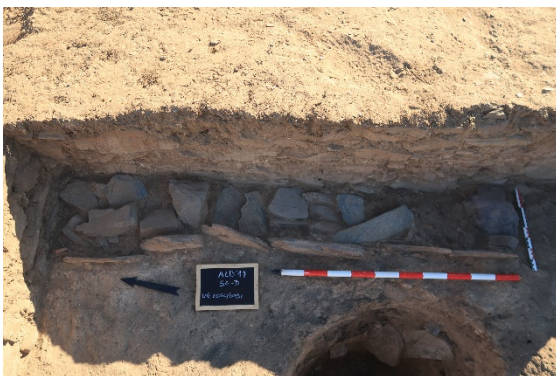
Fig. 47. Estructura UEC 6060, con su fondo de piedras UE 6091.

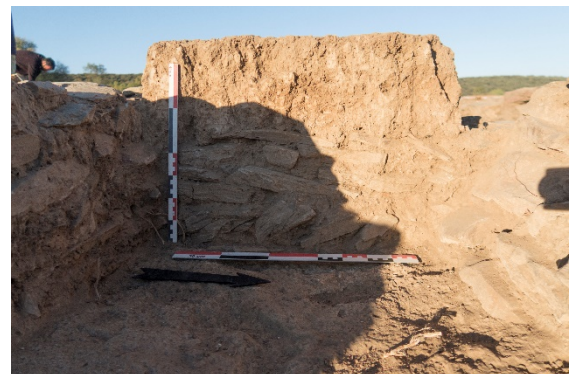
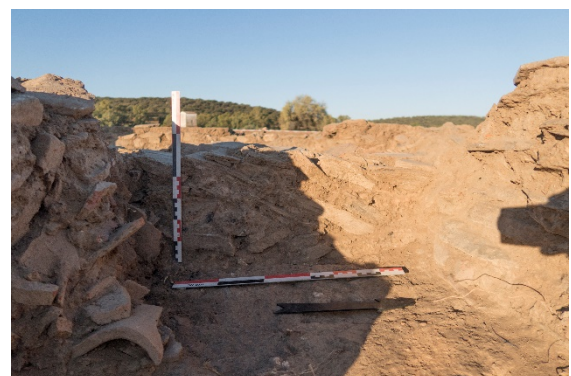
Fig. 48. Detalles de la mampostería del muro medianero entre los sectores D y C -M6023- con un aparejo en espina.

El muro occidental (M 6023) está edificado con una mampostería de pizarras trabadas con mortero de tierra. Se caracteriza por un aparejo de lajas en espina alternando, de manera irregular, con hiladas subhorizontales. Las piedras dispuestas de forma oblicua no rematan de forma sistemática el tramo conservado, sino que se ubican también en su base (especialmente patente en el tramo más hacia el sur). A pesar de su pequeña altura, parecer haber conservado in situ restos de la tapia, por lo que no debió de ser mucho más alto. Altura conservada máx.: 0,26 m, ancho 0,55 m.

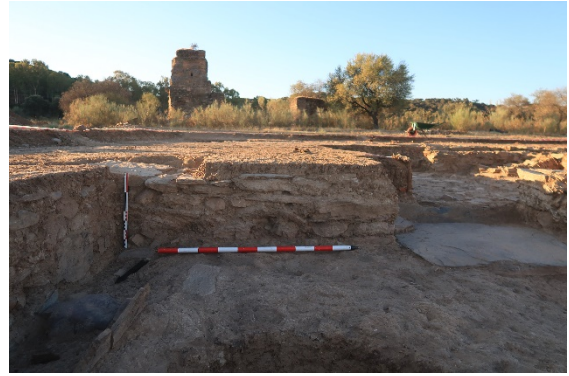
Fig. 49. Cierre sur: M 6062 (tramo este).

En cambio, los muros meridionales (M6062, M6022) que flanquean la entrada se componen de una mampostería ordinaria de pizarra de mediano tamaño trabada con tierra; conservan 4 hiladas de lajas cuadrangulares y aplanadas entre las cuales se insertan algunos cantos rodados de cuarcita (únicamente en M 6062, tal vez para salvar algunos desniveles). Algunos tramos, como el extremo oriental del muro M 6022, han sufrido pequeños despredimientos. Se nota también la presencia de un objeto de hierro incrustado en este muro de función indeterminada. De medidas muy parecidas (Altura máx. conservada: 0,36 y 0,39 m de altura por 0,49 m de ancho), estos dos muros parecen pertenecer a una misma fase constructiva. Los muros 6024 (cierre norte) y 6061 (cierre este) poseen unas fábricas bastante parecidas, con mampostería ordinaria, que los muros al sur (respectivamente 6,10 x 0,56 m, altura 0,35 m, 2,75x 0,57 m, altura 0,50 m).

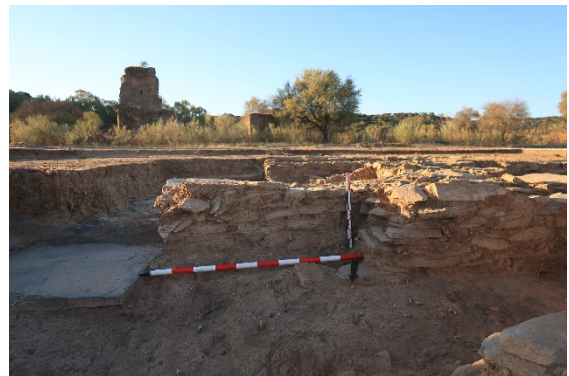
Fig. 50. Cierre sur: M 6022 (tramo oeste).

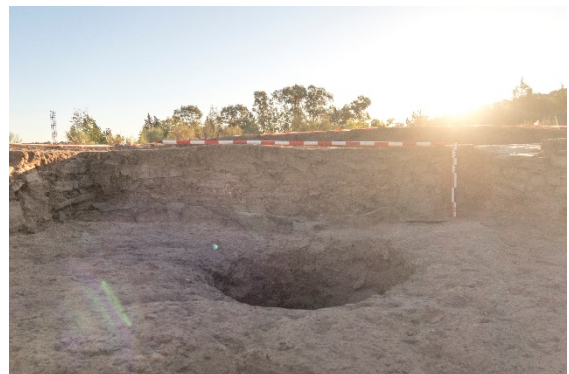
Fig. 51. Paramento interior del muro de cierre este.

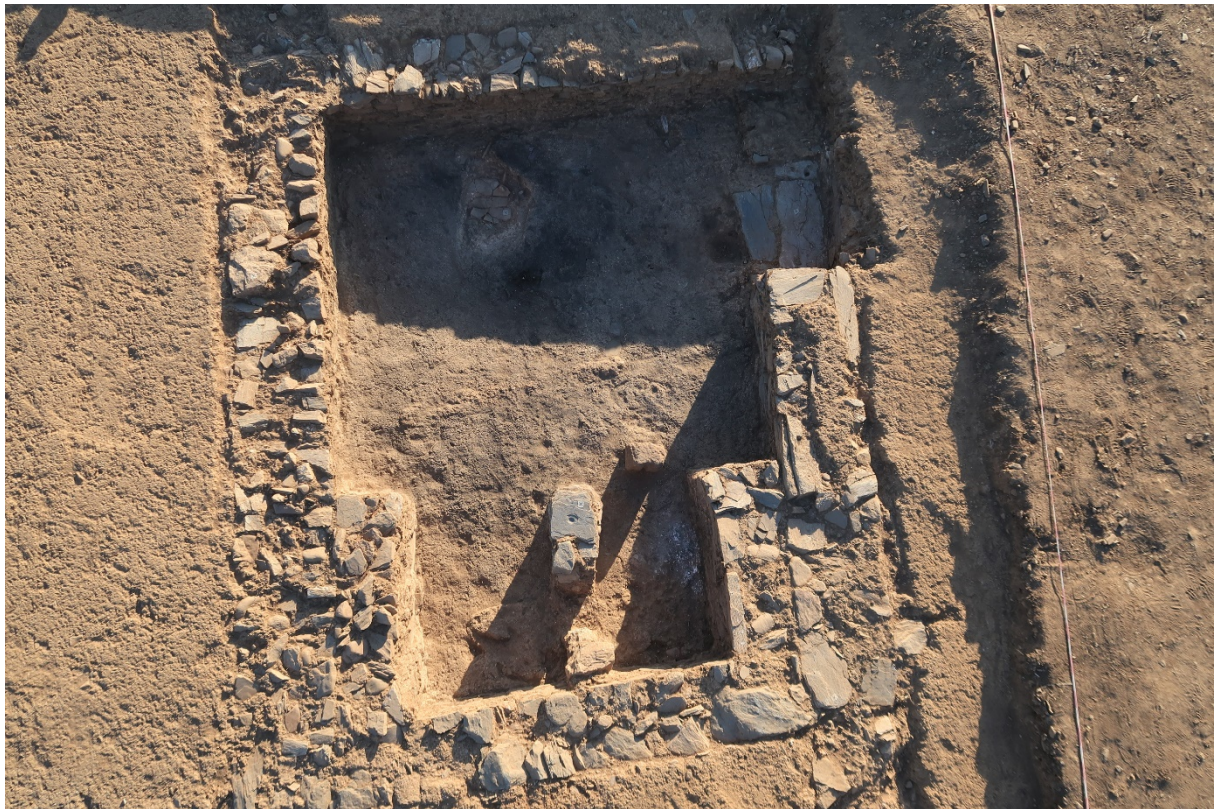
Fig. 53. Vista cenital del sector E al finalizar la excavación.

Ubicado en la esquina sureste del sondeo 4, el sector E se corresponde con una pequeña estancia cubierta de planta rectangular de unos 4 x 2,7 m (10,7 m<sup>2</sup> útiles). Está delimitado hacia el norte por lo que podría ser la prolongación del sector F –excavado muy parcialmente y sin llegar a los niveles de uso- y al sur y este por unas estrechas franjas sin excavar que lindan con los límites del sondeo. Finalmente, comparte su muro oeste con una estancia de dimensiones muy similares de la cual, de momento, solo se aprecian la parte superior de sus muros en los niveles superficiales.

Su interior se distingue por la presencia de tres muretes paralelos en su tercio occidental (M 6048, 6049, 6050), dos de ellos adosados a las caras interiores de los

muros norte (murete M 6050 contra M 6083) y sur (murete M 6048 contra M 6081). Este dispositivo se asemeja a otros ya documentados en varias estancias del yacimiento, correspondiéndose con soportes de banquetas sobrellevadas. Estas suelen aparecer en las estancias principales o salones de la casa, por lo que nos inclinamos por esta interpretación funcional. Un hecho sorprendente radica en la abundante cerámica hallada en este espacio, que cubre un amplio espectro tipológico.

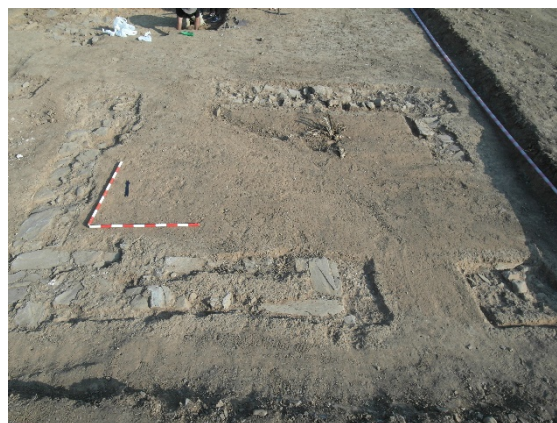
Fig. 54. Estrato UE 6008 (=6001) que colmata la estancia.

Una vez quitado la capa más superficial con ayuda de medios mecánicos (UE 6000), se documentó un estrato limoso marrón claro (UE 6008= UE 6001) común a todo el sondeo, si bien presenta más nódulos de cal que en el resto del espacio abierto.

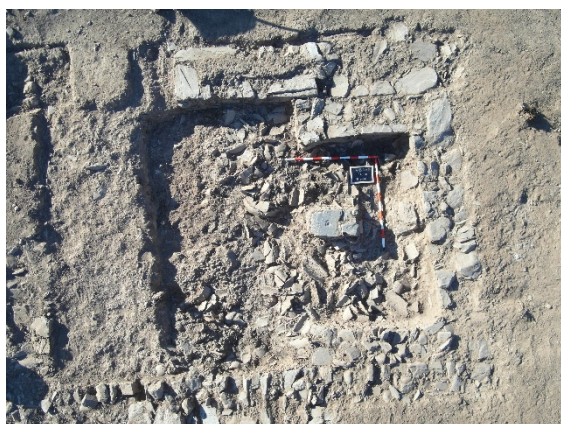
Fig. 55. Derrumbe de tejas UE 6016. El testigo dejado en el lado este se excavó en un segundo momento.

Este cubría un derrumbe de tejas muy potente (UE 6016), asociado a un sedimento limoso con nódulos de cal y carbones. Incluye además numerosos

restos de mobiliarios cerámicos que asomaban desde el estrato inferior (unos 950 fragmentos), piezas metálicas (varios clavos, una punta de flecha, un regatón, un fragmento de herradura), fauna y malacofauna.

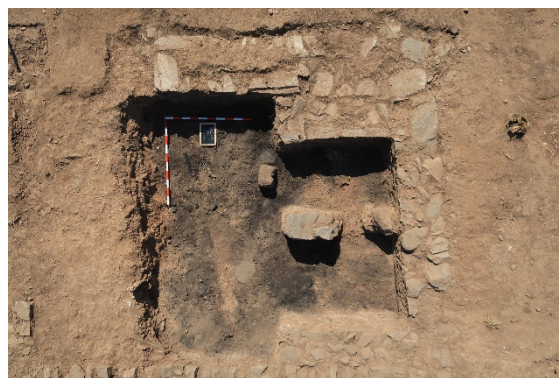
Fig. 59. Estrato de carbones y tierra quemada aparecido debajo del derrumbe de tejas, UE 6036.

El desplome del tejado se asentaba a su vez sobre una capa muy rica en carbones, generados por la combustión de los elementos orgánicos que sustentaban la techumbre (UE 6036 = UE 6037 sector oriental).

Apareció mezclada con tierra rubefactada y contenía un gran número de restos muebles. Así mismo, destacan más de 70 metales, entre los cuales predominan los clavos, fragmentos de herraduras, puntas de flechas, pequeñas cuentas de aleación de cobre, una hoja de cuchillo, etc. Las cerámicas, también muy numerosas (más de 420 fragmentos) aparecieron dispersas en toda la estancia, si bien se pudo detectar algunas concentraciones, como delante del vano, con restos de tinajas, ollas, y un candil caso entero sin vidriar (UE 6037). También se ha de señalar la presencia de fauna y malacofauna y de algunas pequeñas concentraciones de semillas (especialmente en la zona centro-norte donde estaba asociada con restos de esterillas –¿o saco? – de fibra vegetal.

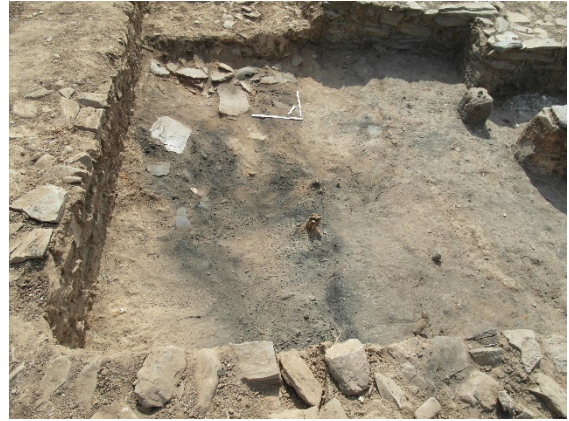
Fig. 62. Tercio oriental de la estancia, donde aparecen grandes manchas de carbones y restos de madera carbonizada (UE 6037).

La gran cantidad de carbones ha permitido distinguir ciertas concentraciones que se corresponden con trozos o hasta tablas de madera. Una de ella, apoyada en el suelo se ha extraído en bloque, implicando excavar parte del suelo. De esta forma, se pudo comprobar que este último está formado por un aporte de materiales terrosos (UE 6100), asimilados a un relleno constructivo.

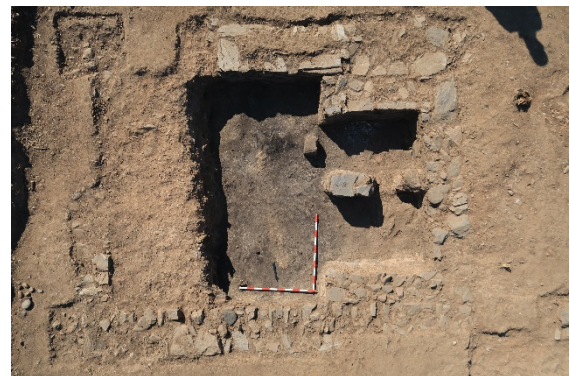
Fig. 69. Nivel de uso, SC 6046 en la mitad occidental.

tierra apisonada (SC 6046). Este presenta un hundimiento de forma alargada situado en el eje del vano de entrada, delante de los tres soportes de banqueta. De hecho, las losas que sirven para enlosar su umbral se encuentra a una cota ligeramente más alta que el resto de la habitación. Se detectaron algunos cachos de esterilla desconectados entre sí, especialmente en el tercio este. Por otra parte, una pequeña concentración de mortero de cal se observó adosado a M6048 (UE 6047).

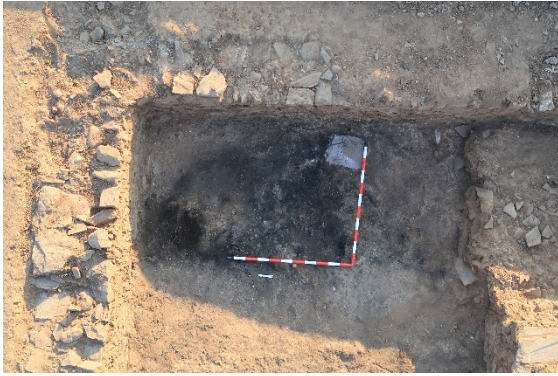
Fig. 70. Nivel de uso, SC 6046 en el tercio oriental (debajo del testigo de la foto anterior).

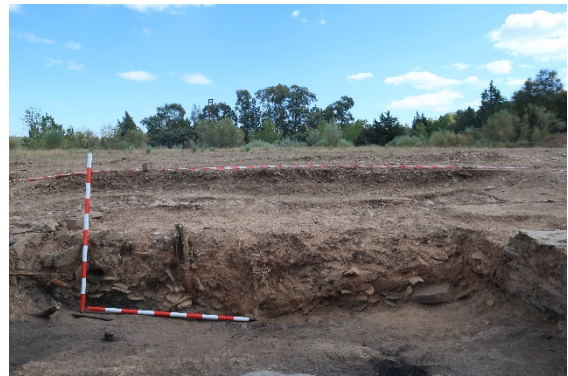
Fig. 74. Perfil este del testigo, antes de su excavación. La estratigrafía está perturbada por la presencia de raíces de retamas.

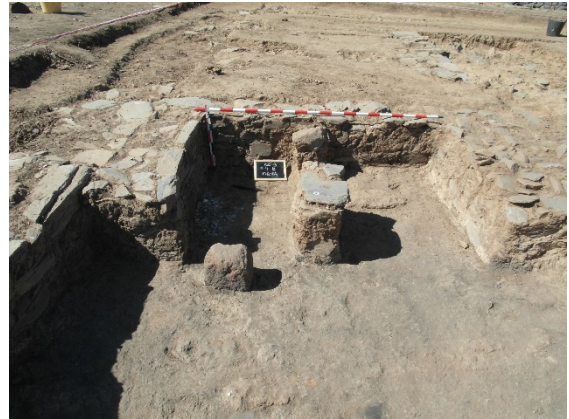
Fig. 76. Muro de cierre oeste M 6084.

Se desprende del conjunto una impresión de gran homogeneidad, sugiriendo que los paramentos documentos en este espacio forman parte de la misma fase constructiva.

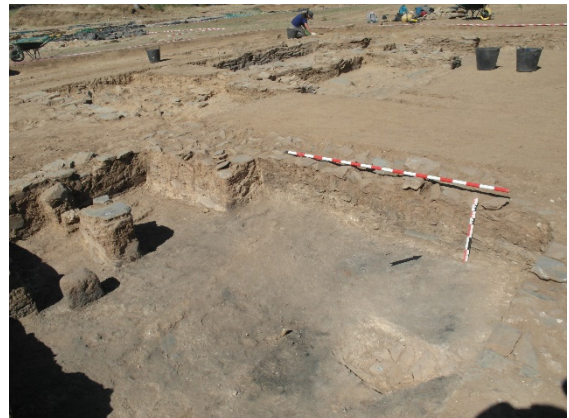
Fig. 77. Muro de cierre norte M 6083.

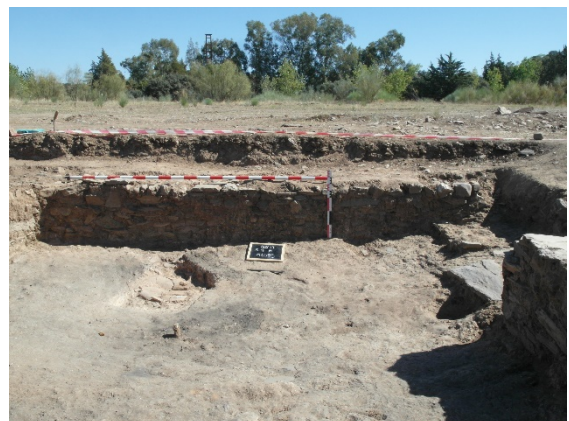
Fig. 78. Muro de cierre este M 6085.

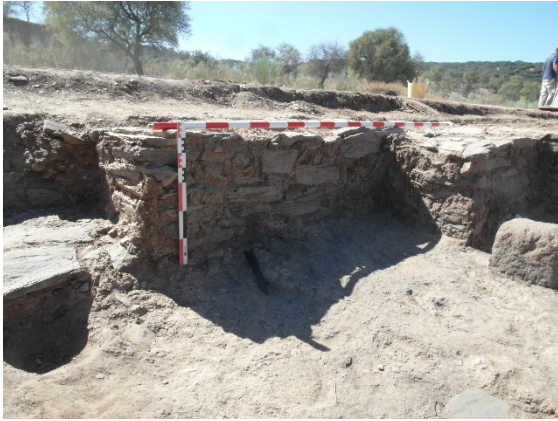
Fig. 79. Muro de cierre sur M 6081, que a su vez conforma la jamba oeste de la puerta de entrada.

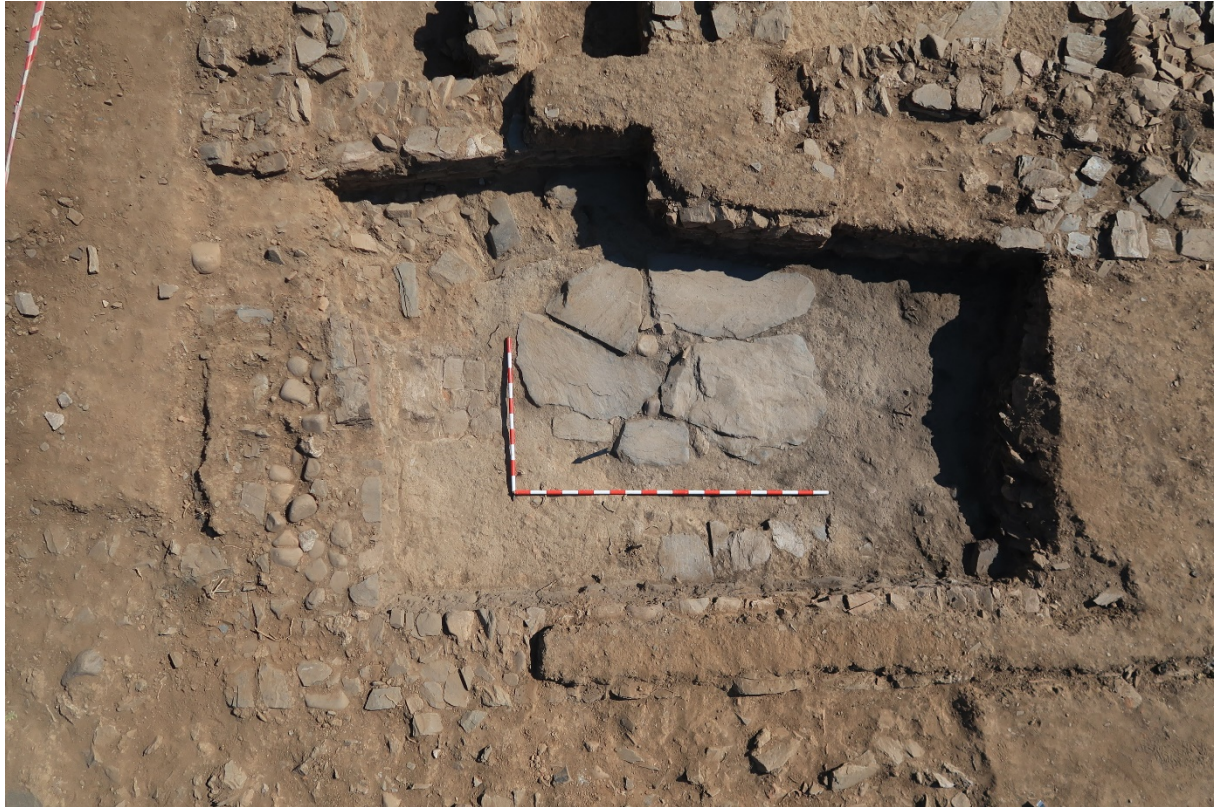
Fig. 82. Vista cenital del sector C al finalizar la excavación.

Este sector tiene una forma poligonal casi rectangular con unos 1,8-2,6 de ancho y 4,5 m de longitud (unos 14,9 m<sup>2</sup>). Queda delimitado hacia el norte por un muro (M 6027 y M 6077) en el que se abre un vano hacia los bordes del sondeo (V 6087), al este por dos muros orientados de norte a sur que lindan con los sectores D y B del conjunto C-13 (M 6023, 6096), mientras que al sur y al oeste sus muros perimetrales dan hacia calles (el sector F –aunque se trate de una interpretación de momento hipotética-) y A (trazado norte-sur). Se trata respectivamente de los muros M 6028 y M 6075.

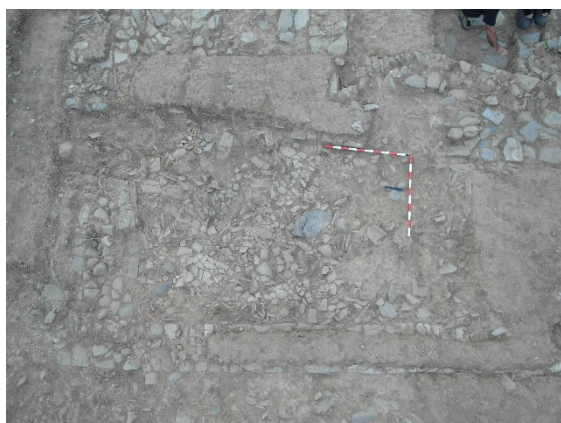
Fig. 84. Derrumbe de tejas y piedras (UE 6006) que cubre el sector.

6004). Contenía algunos materiales cerámicos, fauna y clavos (unos 5). Debajo de esta capa limosa apareció un estrato (UE 6006) que ocupa toda la superficie intramuros y que está formado por una gran acumulación de tejas con piedras procedentes del derrumbe del techo, asociado a un sedimento de tierra limosa anaranjado. Entre este derrumbe de tejas aparecieron fragmentos de cal relacionados con restos de cañizos y escasos fragmentos de adobe.

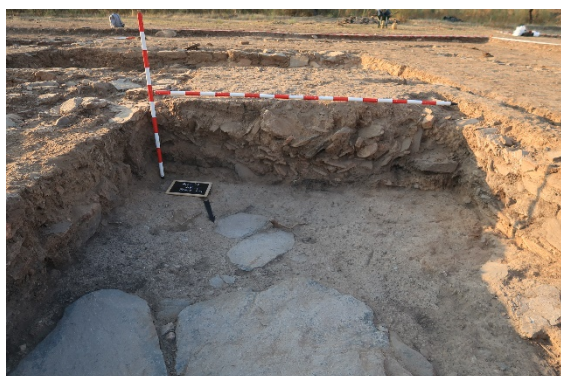
Fig. 85. Perfil del testigo dejado en el extremo sur de la estancia (y excavado al final de la campaña) en el que se aprecia el paquete de tejas producido por el derrumbe de la techumbre.

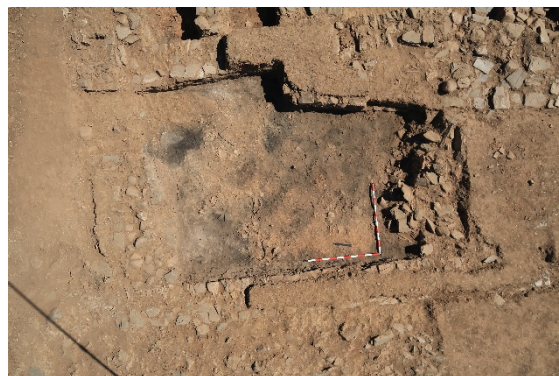
Fig. 86. Estrato de tierra rubefactada UE 6011, hallado debajo del derrumbe de la techumbre.

El derrumbe se asentaba encima de un estrato compuesto por un sedimento anaranjado de tierra rubefactada, limoso-arcilloso y blando (UE 6011). Incluía todavía algunas piedras y fragmentos de tejas y sobre todo, trozos de cañizos y abundantes carbones, posiblemente procedentes de la UE a la que cubre. Esta última (UE 6025) forma el nivel de incendio propiamente dicho que se extiende por todo el sector y que está también ligado a tierra rubefactada. Aparecieron carbones de gran tamaño y semillas carbonizadas. También incluía más cerámicas quemadas y restos de fauna o metales que en el estrato anterior. Se pueden destacar una punta de flecha, varios clavos de herradura o un arete de aleación de cobre.

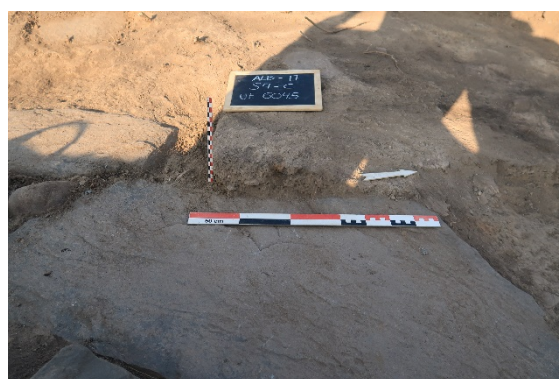
Fig. 98. Corte de la capa de ceniza UE 6045 en el lateral norte de la estancia que cubre un suelo parcialmente enlosado.

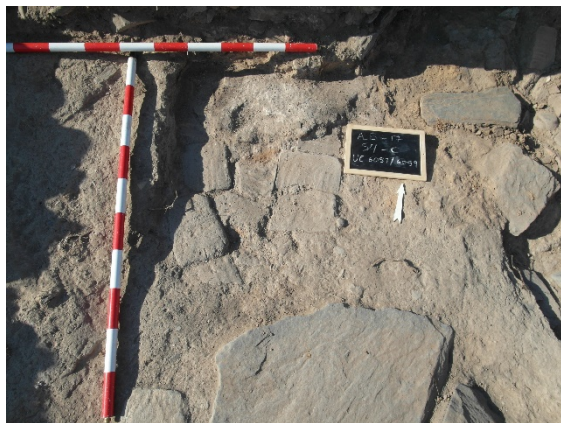
Fig. 99. Restos de un posible hogar UEC 6057.

Estas cenizas (UE 6045=6059) cubrían también un conjunto de ladrillos (UEC 6057) que debieron formar una estructura al norte de la estancia, al oeste del vano. Este posible resto de hogar, aparecido a una cota algo inferior a la del suelo enlosado, no parece haber estado en

uso durante la última fase de ocupación del sector. De hecho, el paramento interior del muro norte (M 6027) se monta en su extremo norte.

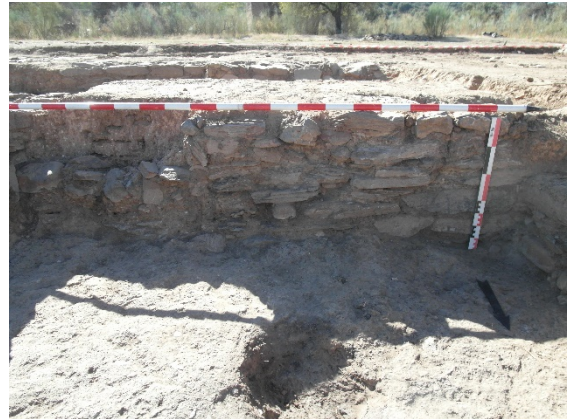
Fig. 100. Muro meridional M 6075.

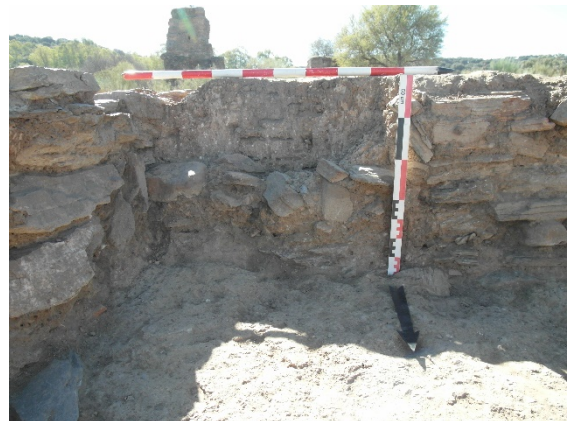
Fig. 101. Detalle del vano cegado V 6076 situado en el extremo este de M 6075.

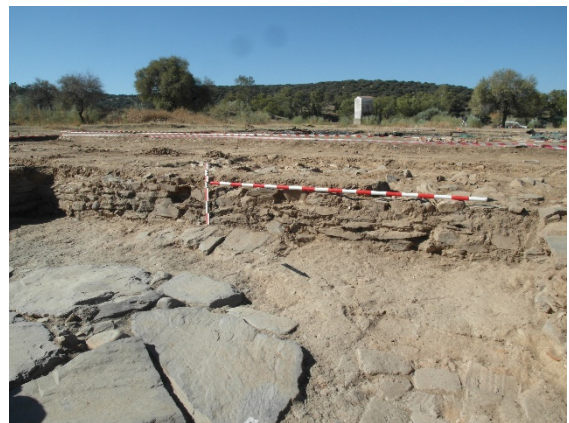
Fig. 102. Muro de cierre del lado oeste M 6028.

El muro de cierre oeste, M 6028, se extiende sobre unos 6,30 m (esquinas exteriores). Se aprecian hasta 6 hiladas visibles formadas por lajas de pizarra y bloques de cuarcitas (tanto en su parte alta –hacia el norte– que baja –hacia el sur) que se alzan sobre una altura de 0,50 m. Su

ancho es de unos 0,54-0,55 m en los tramos descubiertos. Presenta un leve hundimiento cerca de su parte central, mientras que el tramo siguiente, hacia el sur, está rematado por una corta hilada de piedras dispuestas de forma oblicua.

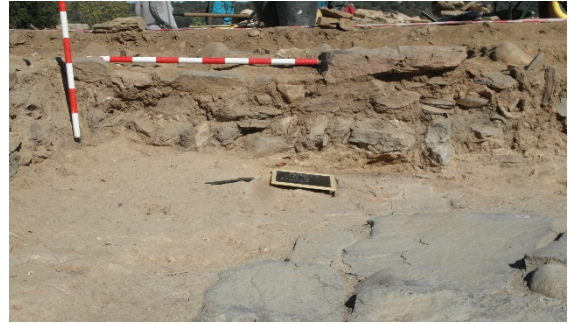
Fig. 103. Paramento del muro M 6027 que cierra al norte la estancia.

Hacia el norte, la estancia presenta una construcción doble, de dos tramos adosados: M 6077 (paramento norte) y M 6027 (paramento sur). El muro norte, contra el cual parece apoyarse el muro de cierre oeste, solo se conoce en planta. Mide unos 0,44 m de ancho y una longitud total estimada a 2,30 m. Se le adosa una construcción parcialmente documentada a través del paramento que se alza dentro de la estancia. Este conserva 4 hiladas poco regulares sobre una altura de 0,55 m y una longitud de 1,75 m. En planta tiene una anchura de 0,77 m. Su base parece carecer de cimentación, apoyándose sobre un estrato de tierra (el mismo que cubre los restos del hogar UEC 6057), aunque esta impresión puede deberse a que el eje del muro este desplazado. Incluye varios cantos rodados de cuarcitas, siendo estos predominantes al menos en la parte superior que se encuentra justo detrás de este paramento, por lo que no se descarta que se trate de un relleno de tierra y cantos rodados. Esta construcción se diferencia claramente de los otros muros. Tanto M 6077 y M 6027 actúan como jamba oeste del vano (V 6087) que se abre al norte de la estancia. Respecto a este mismo, poco se puede aportar aparte de su anchura (0,90 m) a la espera de seguir excavando el relleno que lo colmata.
