**Memoria de la actuación “ Excavación arqueológica en el  
yacimiento de Albalat (Romangordo, Cáceres).  
Campaña 2016 ”, RFO, remis à la Consejería de Cultura  
de la Junta de Extremadura, 2017, vol.1, 262 p. [+ vol.  
2, 72 p.]**

Excavación arqueológica en el yacimiento de Albalat (Romangordo, Cáceres). Campaña 2017  
 S. Gilotte (dir).  
 CNRS-CIHAM, UMR 5648 & Asociación Madinat Albalat

**Memoria de la actuación**  
**“Excavación arqueológica en el yacimiento de Albalat**  
**(Romangordo, Cáceres).**  
**Campaña de 2018”**

### SONDEO 3 (Desirée PÉREZ NAVAZO, Sophie GILOTTE)

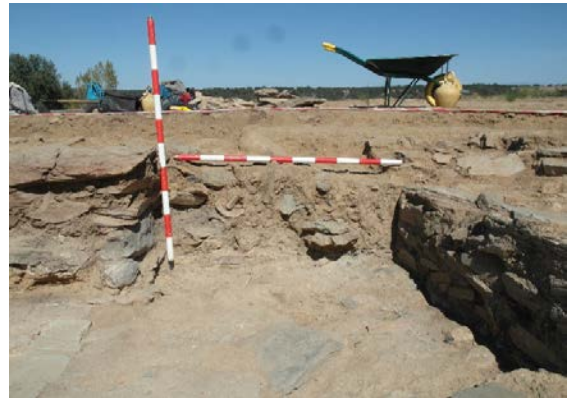
Fig. 104. Vano V6087 en el frente norte.

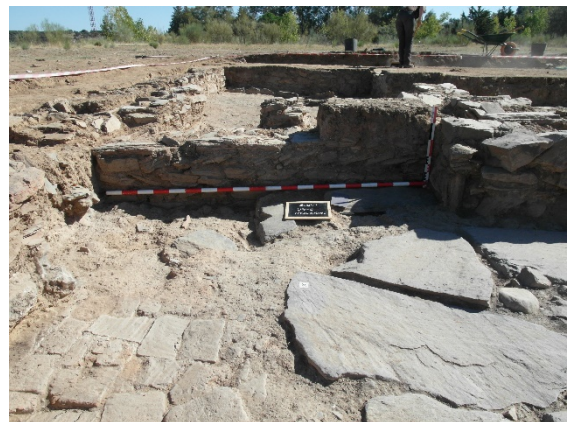
Fig. 105. Muro de cierre este, tramo norte M 6023, con resto de tapia in situ (M 6080).

El muro M 6023 separa el sector C del salón D, ya descrito en el apartado de este último sector, conserva de este lado hasta 5 hiladas visibles, la penúltima con las lajas en espigas. Mantiene un paquete de tierra compacta (UE 6080) identificada como resto de la tapia que se alzaba sobre el zócalo de mampostería.

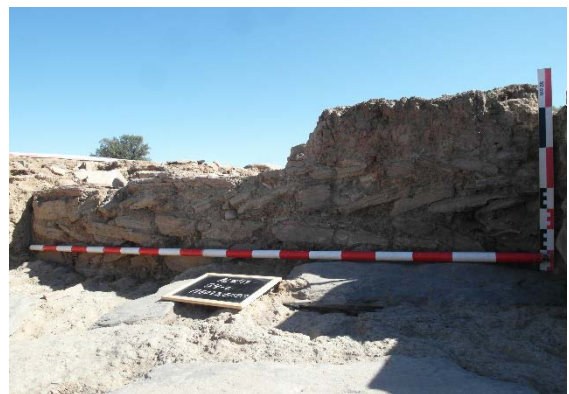
Fig. 106. Detalle del muro M 6023.

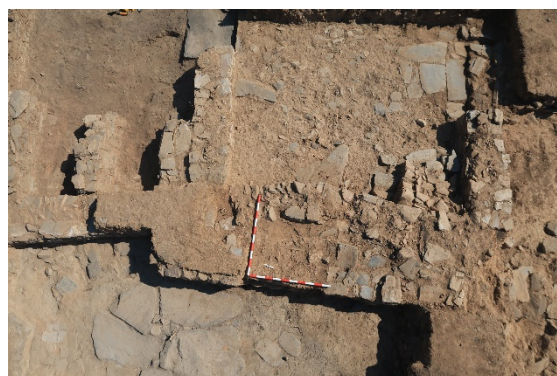
Fig. 107. Vista cenital del tramo M 6096 tapado por el sedimento (UE 6068).

El resto del cierre este que se extiende hacia el sur (M 6096) es el producto de la agrupación de varios tramos murarios que forman un pequeño saliente hacia dentro respecto al eje dibujado por el muro anterior, M 6023. En sus extremos norte y sur se levantan los tramos M 6078 (norte), y M 6079 (sur). Miden respectivamente 1,15 m y 1,70 m de longitud y 0,50 m de alto por una anchura en torno a 0,58-0,60 m. poseen entre 3 y 4 hiladas, con cuarcitas en su parte inferior y piedras dispuestas de forma oblicua en la penúltima o última conservada, a una cota bastante parecida a la documentada en el muro M 6023. Una solución de continuidad UEC 609 separa ambas construcciones: parece tratarse de un relleno formado por bloques colocados horizontalmente y verticalmente, de unos 1,05 m de largo y 0,40 m de alto. Este relleno, al igual que los tramos que le enmarcan M 6078 y M 6079, estaba tapado por un estrato de tierra marrón,

homogénea y poco compacta UE 6063 (igual a 6004). Debajo aparecieron los niveles de arrasamiento de M 6078 y M 6079, mientras que en la zona central y pegada al muro de cierre oeste del sector B, se asentaba sobre una capa de tierra limosa (UE 6068) con fragmentos de tejas en su parte inferior (UE 6071). Este dispositivo revela que el contacto con el muro vecino M 6029 es distinto a los registrados usualmente, sin que se pueda formular respuestas claras sobre su fundamento.

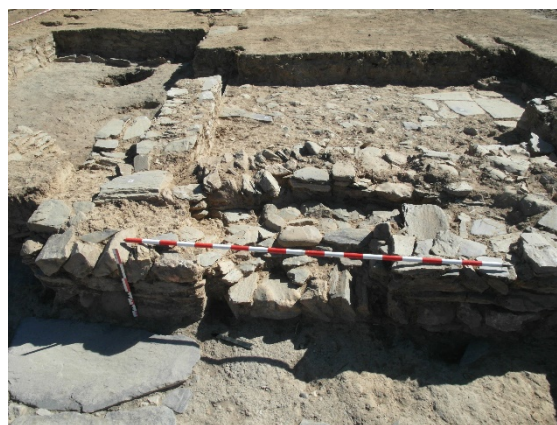
Fig. 108. Vista oblicua del tramo M 6096.

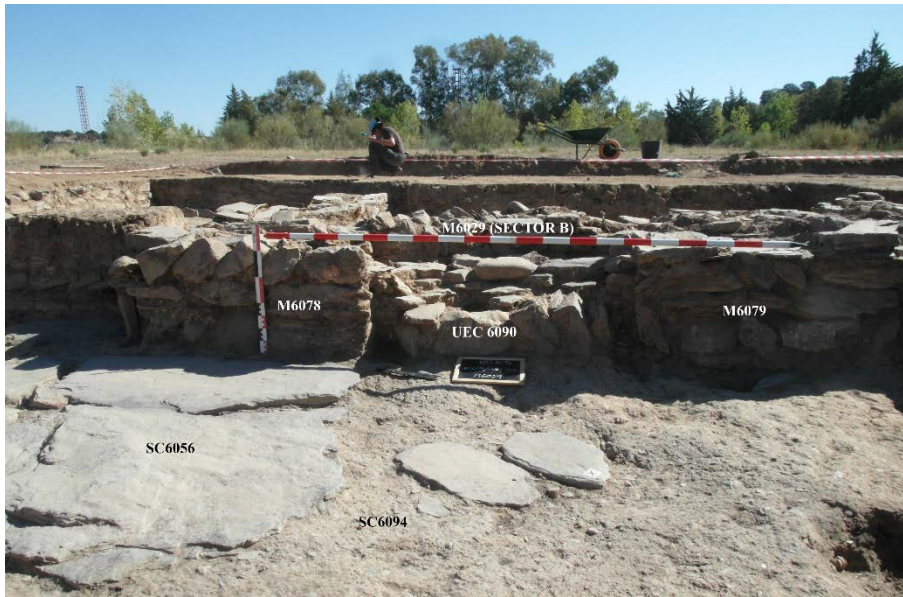
Fig. 109. Detalle constructivo del tramo oriental M 6096 formado por M 6078, 6079 y 6090.

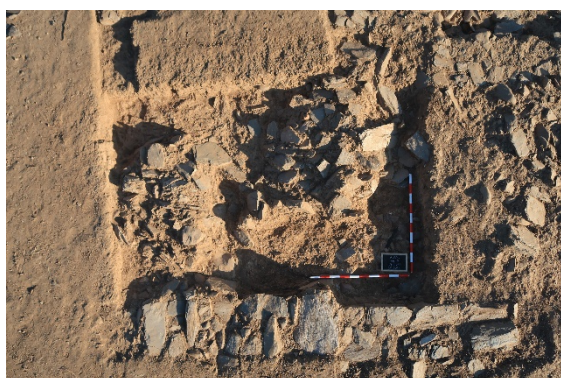
Fig. 113. Amontonamientos de piedras UE 6041 y 6042 procedentes de la destrucción de estructuras vecinas.

un estrato marrón, compacto y homogéneo (UE 6030). Incluye pocos materiales de construcción, cerámicas, fauna y metal. Está interrumpido por unas acumulaciones de piedras, generadas por la degradación de unas estructuras vecinas. Estos amontonamientos de piedras no presentar orden ninguno. El derrumbe (UE 6041), ubicado en el lateral suroeste, está compuesto por piedras de medio tamaño, mezclado con tierra blanda y algunos restos de materiales constructivos. Se halla a su lado otra acumulación de piedras, algo más extendida (UE 6042) y de características similares.

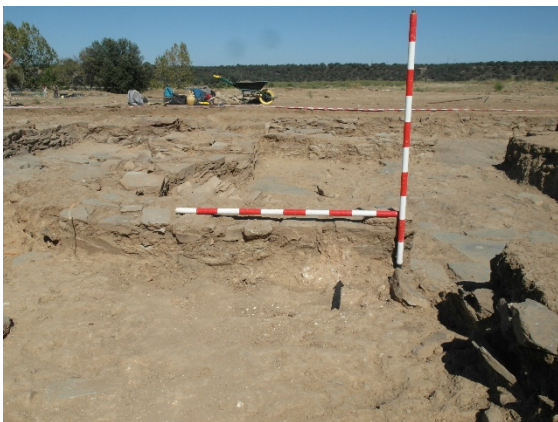
Fig. 117. Paramento externo de M 6089, que cierre el patio B al suroeste.

Esta ampliación permitió apreciar parte del paramento exterior del muro M 6089 que se corresponde con el cierre meridional del patio B.

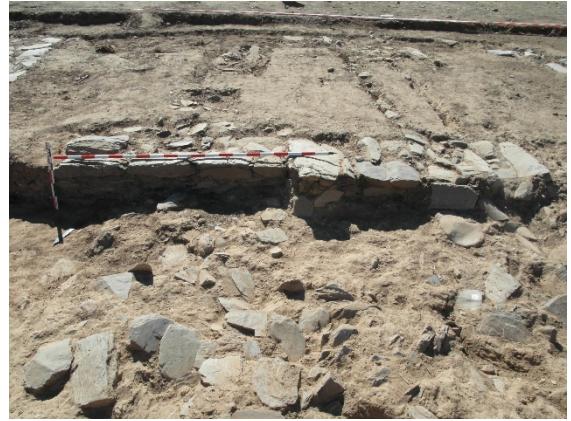
Fig. 118. Paramento externo de M 6046 con un saliente.

En frente, hacia el lado meridional, el sector F está delimitado por otro muro: M 6046. Solo se conoce de manera muy parcial, por lo que no ha sido posible determinar aun si el pequeño saliente que muestra su trazado refleja varias etapas constructivas. Solo se ha podido apreciar con claridad su interrupción hacia su lado este, donde deja paso a un vano (V 6098) totalmente colmatado por sedimentos compactos. Llegado a este punto se concluyó la excavación de este sector por falta de tiempo.

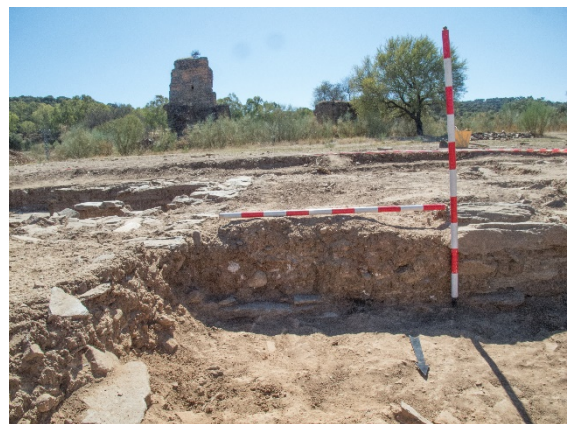
Fig. 119. Detalle del vano colmatado que se abre al este externo de M 6046 con un saliente.

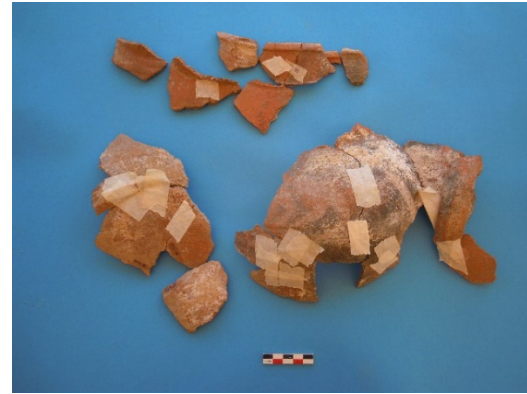
Descripción: es una olla globular de borde invasado y labio redondeado, remarcado por una línea incisa. Su cuello es corto y ligeramente abombado, encontrándose separado de

Fig. 6 PC 226, Olla pintada. Vista general.

la panza por una fina línea incisa horizontal. Tiene asas ovaladas-trapezoidales que salen del borde de la pieza y terminan en la parte superior de la carena. No conserva el fondo, aunque posiblemente sería convexo, según la dirección de sus paredes. Esta realizada a torno, con el interior y el

exterior alisado. La cocción es oxidante y la pasta anaranjada. El desgrasante es abundante, con esquistos, mica, cuarzo y partículas negras. Se encuentra quemada al interior y al exterior. Tiene acanaladuras en toda la panza.

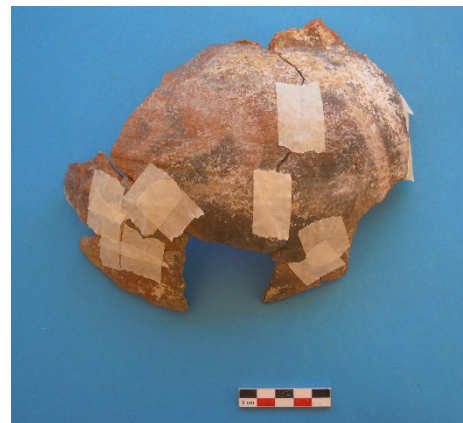
encuentra completamente cubierta de concreciones-, se puede aventurar que pueda pertenecer a una pseudo-palmeta o que quizás formara parte de un círculo.

Fig. 7: Detalle de la decoración.

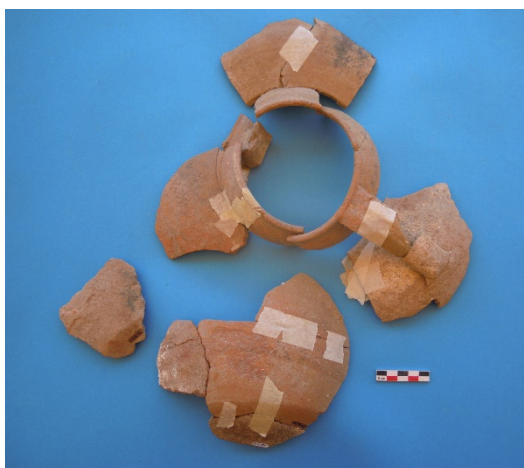
Fig. 8: PC 227, Olla. Pieza completa.

La otra olla, sin decoración (PC 227) presenta formas similares a otras anteriormente localizadas en el yacimiento de Albalat en el Sondeo 1, Recinto A2, con diámetro de borde de 14 cm y asas similares a las anteriores, aunque en este caso dichas asas se elevan ligeramente en la línea del borde y no lo sobrepasan sino que bajan directamente hacia la carena (Gilotte *et al.* 2016: 723 y fig. 3). En Mértola se encuentra un tipo similar fechado entre el siglo XI y el siglo XII (Gómez Martínez, 2014: 107 y fig. 5.2.1.4C).

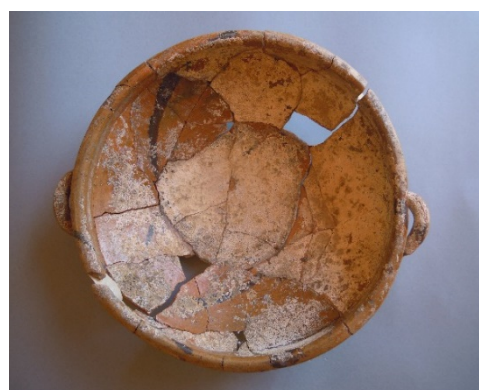
Descripción: ataihor de borde exvasado y labio redondeado remarcado al exterior con carena quebrada angulosa. Tiene dos asas horizontales de sección circular y base anular con doble repié.

Fig. 10: PC 226, Ataihor. Vista cenital.

Esta realizada a torno con cocción irregular y pasta anaranjada. El desgrasante es medio, con cal y partículas grises. Se encuentra vidriada en melado amarillento con una decoración de manganeso que dibuja dos arcos secantes. Está cubierta de

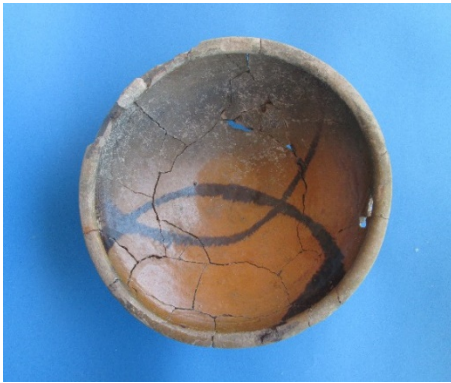
Fig. 12: PC 202, Ataifor, vista frontal.

Descripción: Se trata de un ataifor de borde invasado y labio redondeado remarcado al exterior. La carena tiene una forma redondeada suave. No presenta asas. El pie es anular, ligeramente inclinado.

Se encuentra realizado a torno. La cocción es oxidante y la pasta anaranjada, con un desgrasante escaso con cal como único elemento reconocible a simple vista. Está quemado en el borde y en parte del interior de la pieza. Se encuentra vidriado totalmente en melado amarillento, presentando una decoración interior de líneas en negro/manganeso que forman dos arcos secantes. Se encontraba cubierto de concreciones tanto en su cara externa como en parte del borde.

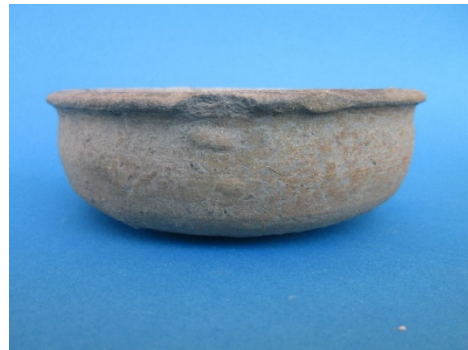
Descripción: Se trata de un atafor de borde recto ligeramente apuntado y remarcado al exterior. La carena es redondeada suave. No presenta asas y su base es plana aunque muy ligeramente convexa. Se encuentra realizado a torno con cocción oxidante, teniendo una pasta de color anaranjado. El desgrasante es escaso con mica, cuarzo y partículas negras. Se encuentra quemado al interior y en el borde. No presenta cubierta vidriada. Tiene pequeñas muescas de uso en el borde. Se encuentra parcialmente cubierto por concreciones blancas solo en su cara exterior.

Fig. 14: PC 205, Atafor pequeño, vista frontal.

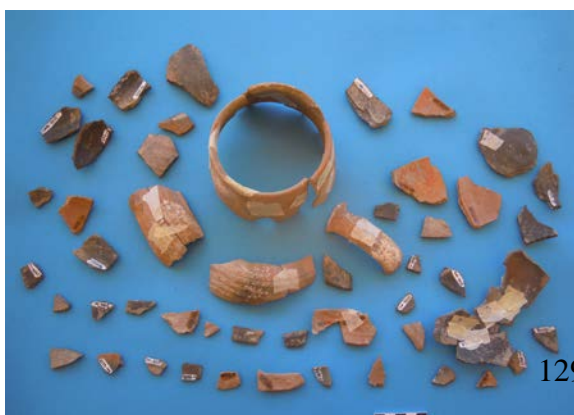
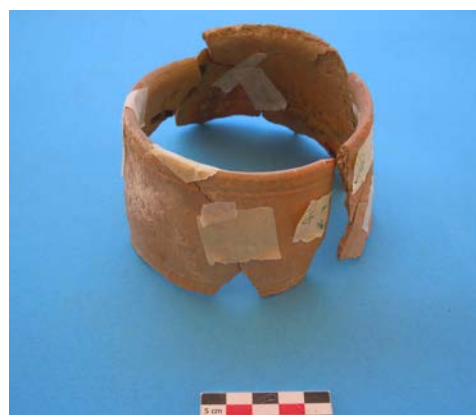
Descripción: Jarrito de borde recto y labio apuntado remarcado por una línea incisa. Tiene un cuello largo que se separa de la panza por una fina línea incisa horizontal. Conserva un arranque

de asa trapezoidal que comienza en el borde y termina en la parte inferior de la carena. El fondo es plano. Está realizado a torno, con el interior y el exterior alisado. La cocción es oxidante y la pasta anaranjada. Se encuentra quemado al interior y al exterior. El desgrasante es abundante, con mica, cuarzo y partículas negras. Tiene acanaladuras en la parte superior de la panza.

**Foto 16:** PC 236, jarrita, vista frontal. **Foto 17:** Detalle del borde.

En cuanto al jarrito y jarrita de cerámica común (PC 236 y PC 200), estos recuerdan a otros similares de cuerpo abombado localizados en el yacimiento (Gilotte y Cáceres 2017:100) y también a otros de los siglos XI-XII procedentes de Córdoba (Fuertes Santos 2010: 47, fig.54). En concreto la pieza PC 236 presenta formas similares aparecidas en el propio yacimiento en el Sondeo 1, Recinto A2, aunque en la otra variante el cuello es más invadido, las asas salen de la parte superior de la panza y mueren en la carena (Gilotte *et al.* 2016: 728 y fig. 5). La pieza PC 200 también tiene formas similares se han localizado en el yacimiento de Albalat en el Sondeo 1, Recinto A2, aunque en este caso la pieza es más pequeña, solo tiene un asa y el fondo más convexo (Gilotte *et al.* 2016: 728 y fig. 5, PC 5). En Mértola también aparecen, pero de fondo convexo y fechadas en el s. XI (Gómez Martínez, 2014: 133, 1B). La aparición de este tipos de jarritas/os es frecuente en el yacimiento y probablemente fueron utilizados para beber.

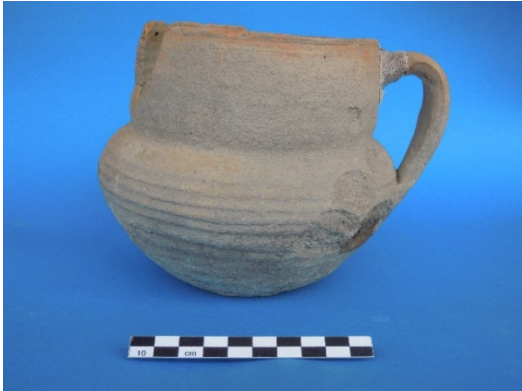
Fig. 18: PC 200, jarrita, vista frontal.

Descripción: Jarrita de borde recto y labio apuntado remarcado al interior. Se encuentra separado del cuello por una línea incisa. El cuello tiene forma algo abombada y se encuentra indicado con respecto a la panza por una fina línea incisa horizontal. El hombro de la pieza es suave. Conserva un asa de

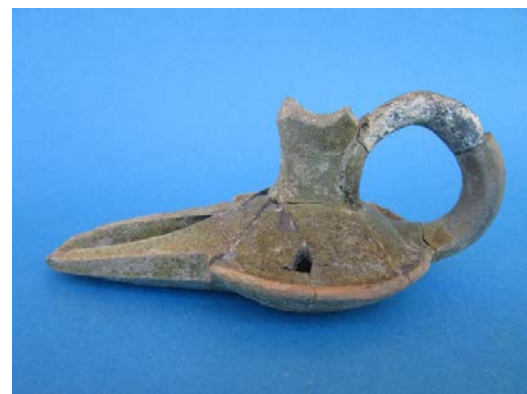
Descripción: Se trata de un candil de cazoleta lenticular troncocónica con pestaña y piquera recortada. No conserva el borde y le falta también la punta de la piquera. El asa es de sección circular, arrancando del cuello y

terminando en la mitad de la cazoleta.

Fig. 22: PC 205. Candil de piquera, vista frontal.

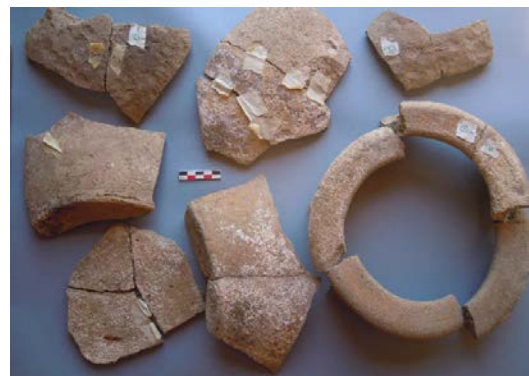
Fig. 24: PC 224, Tinaja.

Descripción: Se trata de una tinaja de borde recto, con labio partido redondeado engrosado. El cuello es corto. El cuerpo es globular y el fondo es plano. Esta realizada a torno/mano, con el interior tosco y el exterior alisado. La cocción es oxidante y la pasta anaranjada-marrón. El desgrasante es medio con cuarzo y partículas grises. Se

encuentra quemada solo en algunos fragmentos. Presenta decoración de una banda de líneas onduladas a peine horizontales, que enmarcan un zig-zag realizado igualmente a peine. El borde también está decorado con una decoración de peine de ondas horizontales. Esta completamente cubierta de concreciones.

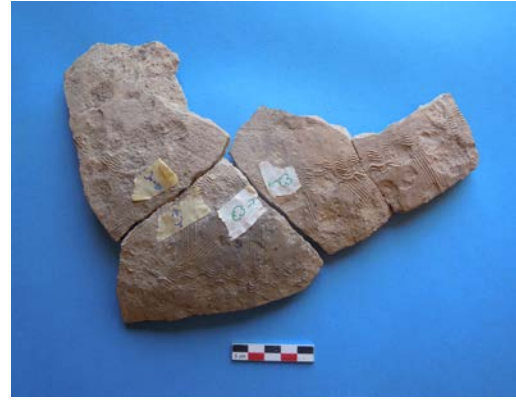
Fig.25: Detalle de la decoración.

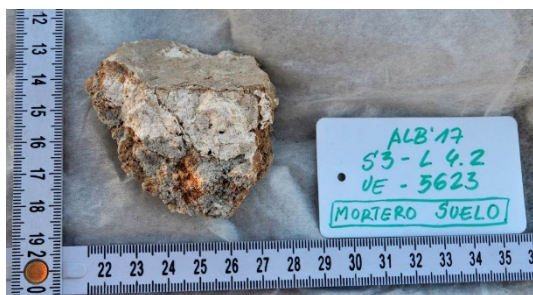
Se ha seleccionado una muestra de mortero, procedente del fondo de la pileta hallada en el sector L4.2 del sondeo 3 (UE 5623, 1 043.2 mg). El objetivo perseguido pretendía aportar datos sobre la posible función de esta estructura, determinando el o los contenidos originales mediante el análisis de las impregnaciones orgánicas de sus paredes.

Fig. 1. Muestra de mortero del fondo de la pileta L4.2.

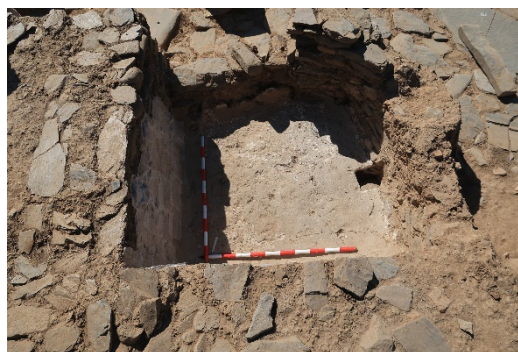
Fig. 2. Vista general de la pileta L4.2, con la cata realizada de la cual fue extraído la muestra analizada.

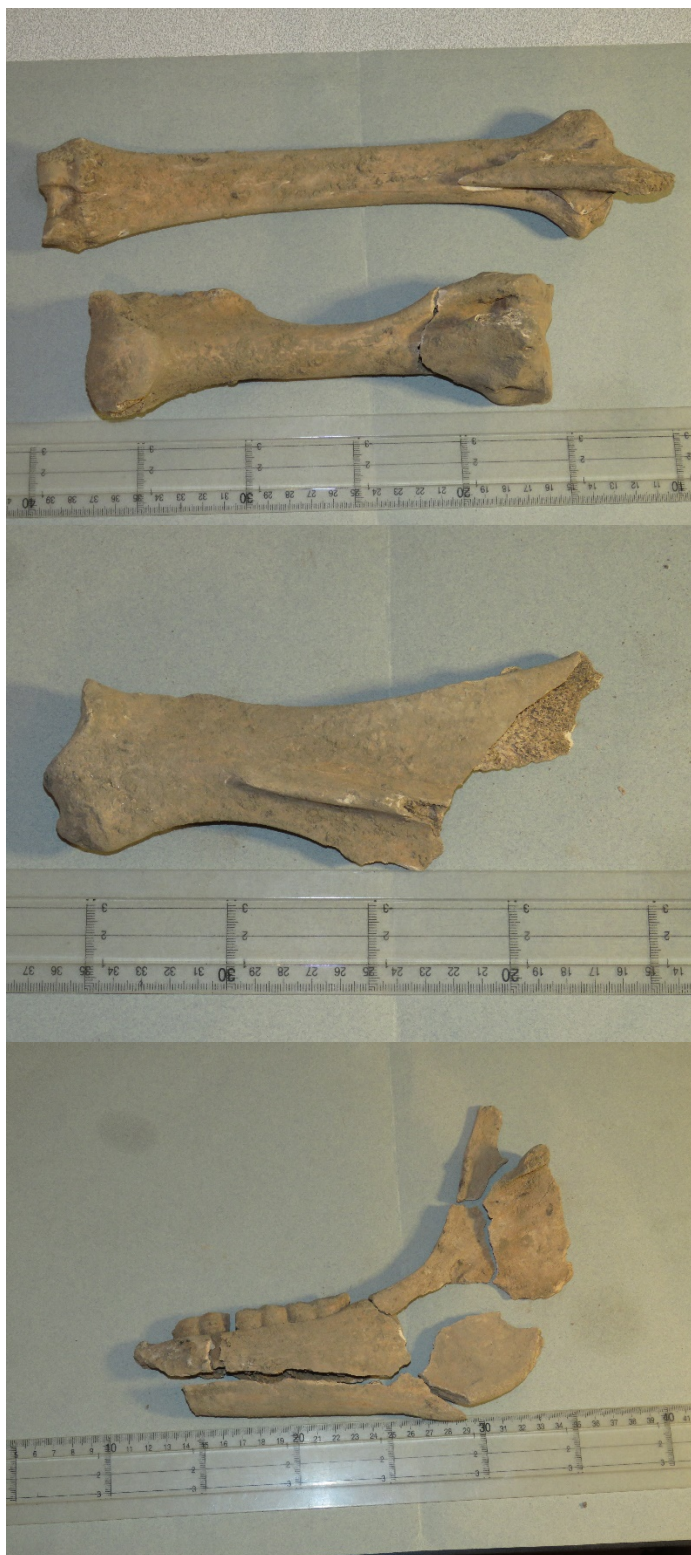
*Fig. 1: Algunos de los restos de equinos encontrados en la muestra analizada*

Húmero (ALB44246) y  
radio+ulna (ALB44247) de  
caballo

Extremo proximal de  
escápula de caballo  
(ALB44248)

Mandíbula casi completa de  
asno (ALB44489)

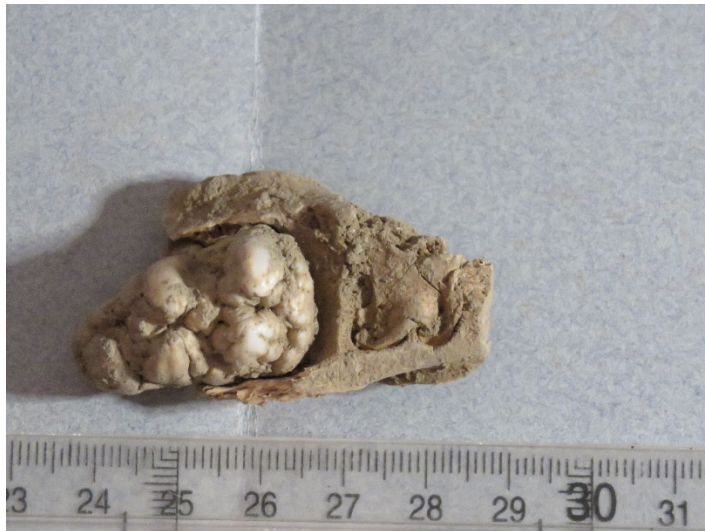
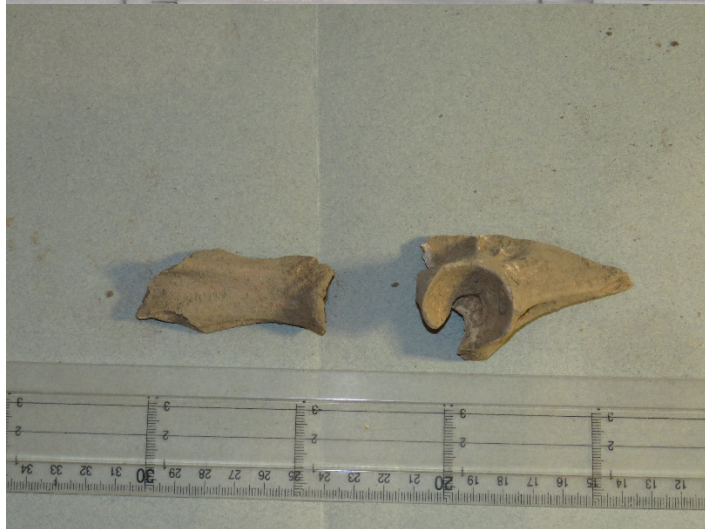
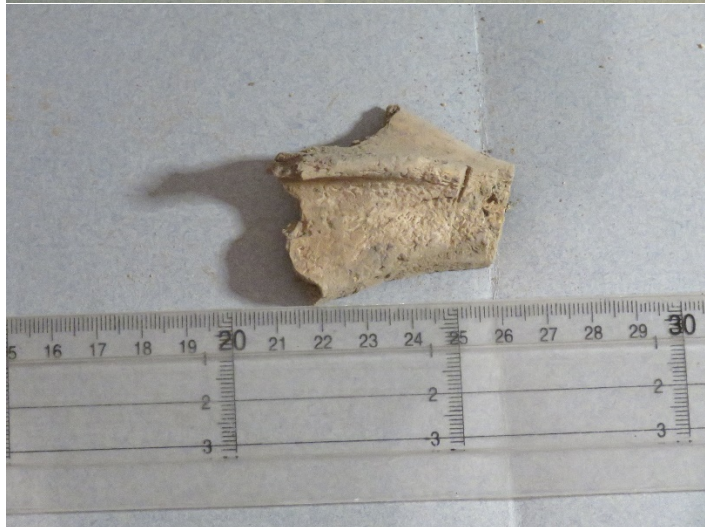
*Fig. 2: Algunos de los restos de cerdo/jabalí encontrados en la muestra analizada*

Fragmento mandibular  
(ALB44254)

Extremo proximal de  
escápula (izq., ALB44257) y  
zona articular de pelvis  
(der., ALB44260)

Fragmento medial de  
escápula con marcas  
evidentes de despiece  
(ALB44436)

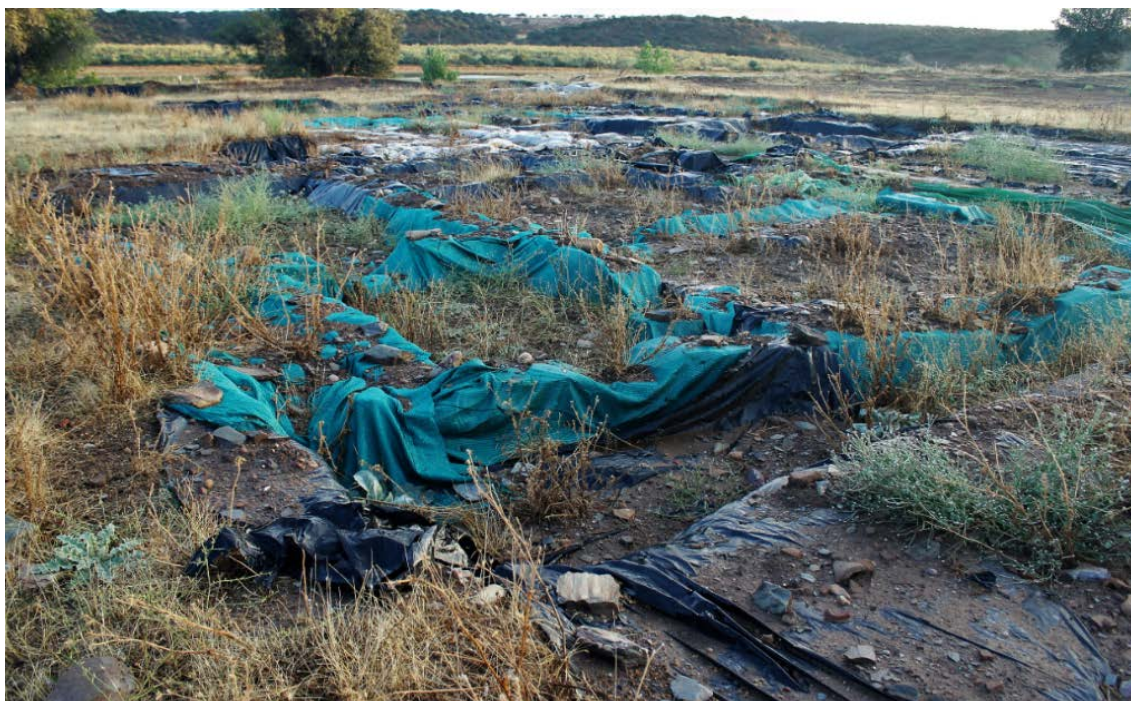
Estado de conservación del sondeo 2 previo al destapado y tratamiento.

Los **muros** de esta casa 2 originales estaban más arrasados que los ya intervenidos en la casa 1, principalmente porque presentaban más faltas, muchas debidas a zanjas del uso agrícola del terreno previo la excavación. Además, algunos muros parecen ser más estrechos e inestables, como el **M3146**, que estaba prácticamente desaparecido en comparación con los aledaños, quizá debido a su posible falta de cimientos, por causa de una reforma. También se encuentran arrasados el supuesto muro que separaría en algún momento B1 y B, así como el **M3026**, que cerraría dicha estancia.

En cuanto a los **pavimentos**, encontramos unas faltas de desnivel acusadas en la zona este del patio C y en la estancia del sector B (éstas debido a pequeños sondeos de la excavación para intentar comprender la funcionalidad del espacio). Los ladrillos del hogar en general se encuentran en mejor estado que los del hogar de la casa 1, quizá por haber permanecido un menor tiempo a la intemperie y a los cambios bruscos de temperatura y humedad que causan la arenización y las fisuras. Conserva los ladrillos de zona de brasas, pero faltan los que completarían el lado sur del

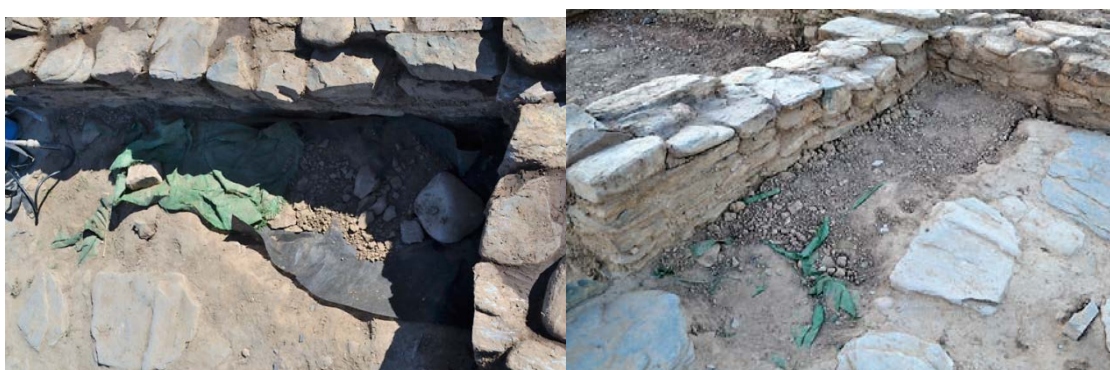
Relleno de la zona baja del patio sur (sector C)

Se ha llevado a cabo una reintegración en el **vano** que comunica el patio **C** y el **D**, colocando una **laja** similar a la que se situaría en principio. Esta operación además, evita la erosión de la zona de tierras que une ambas estancias y evita un mayor deterioro de la zona del patio C colindante. También se rellenó la esquina sureste con tierra cribada, geotextil previo, con tierra cribada, para proteger la zona y evitar que se acumulen las precipitaciones.

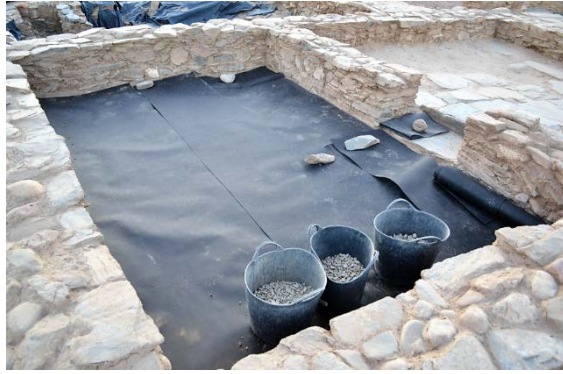
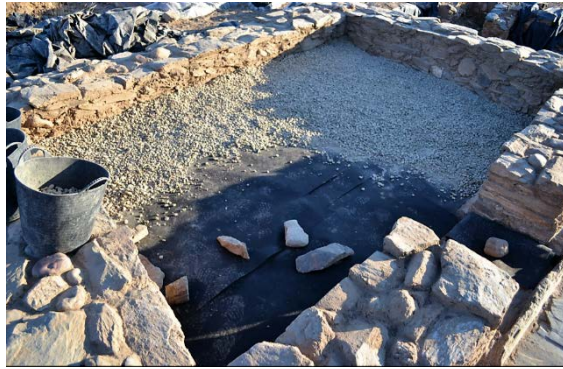
Estancia H con geotextil y grava blanca

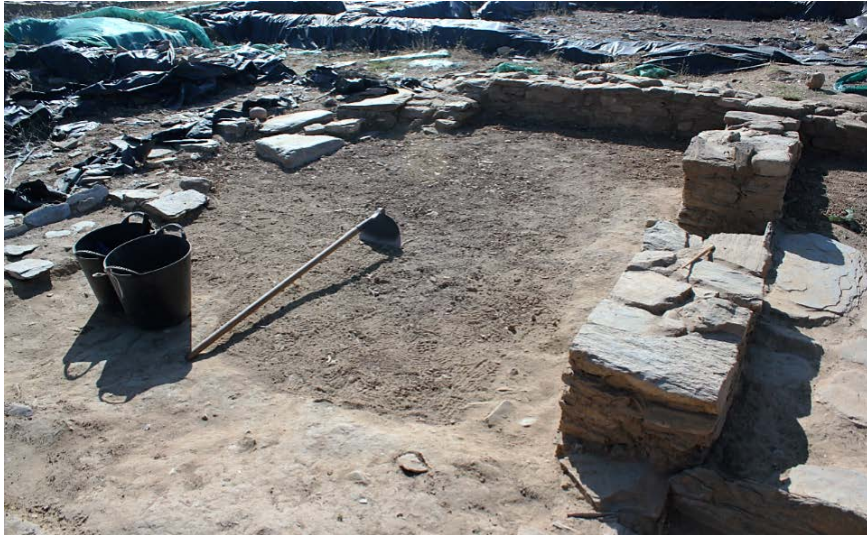
Relleno de la zona del hogar con tierra de las excavaciones en las zonas inferiores y tierra cribada en la zona superior.

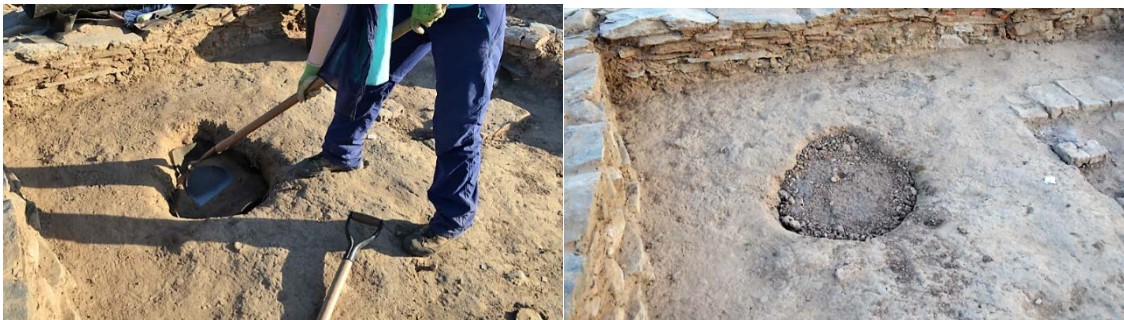
Relleno de zonas del hogar.

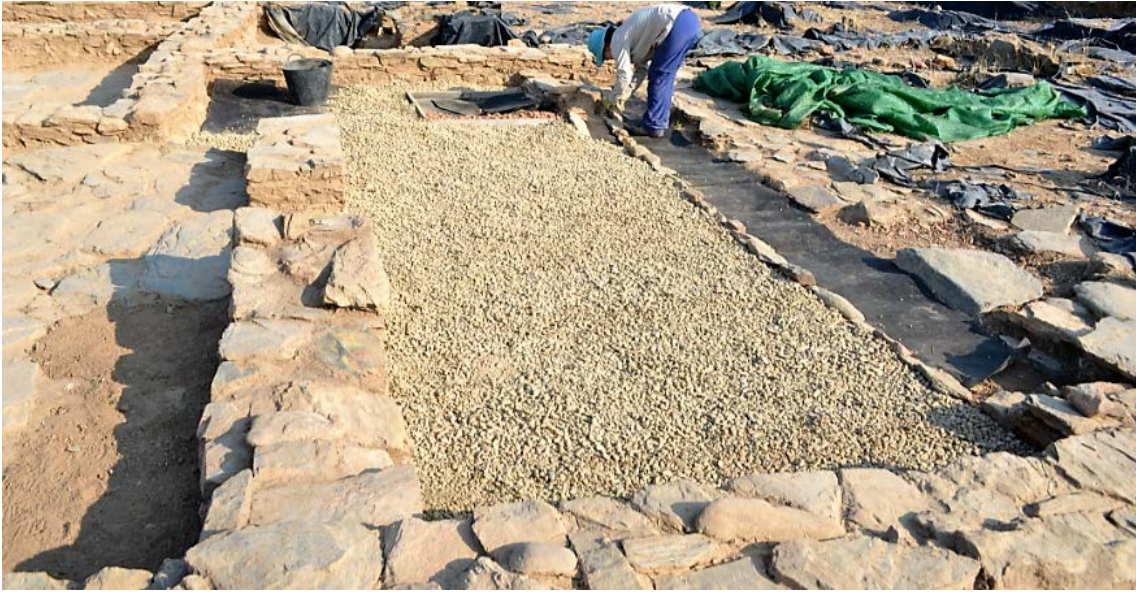
Relleno de las zonas de muro con picado de pizarra de la estancia B.

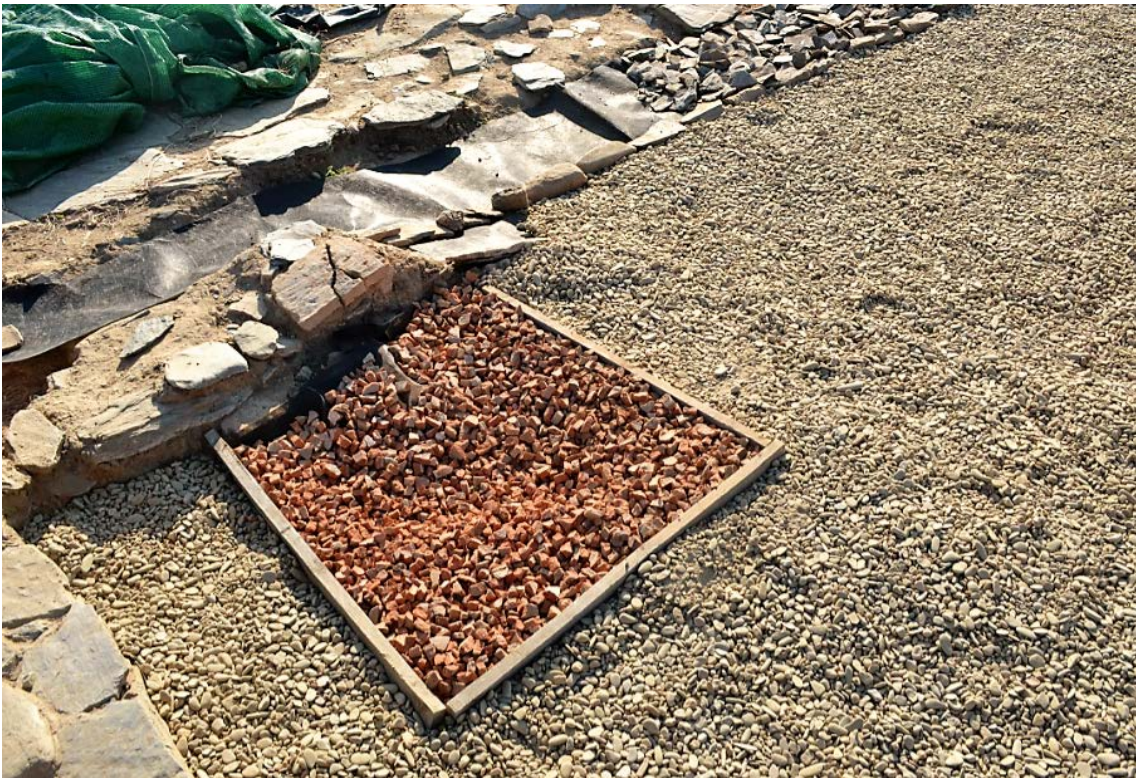
Relleno del hogar con picado de teja.

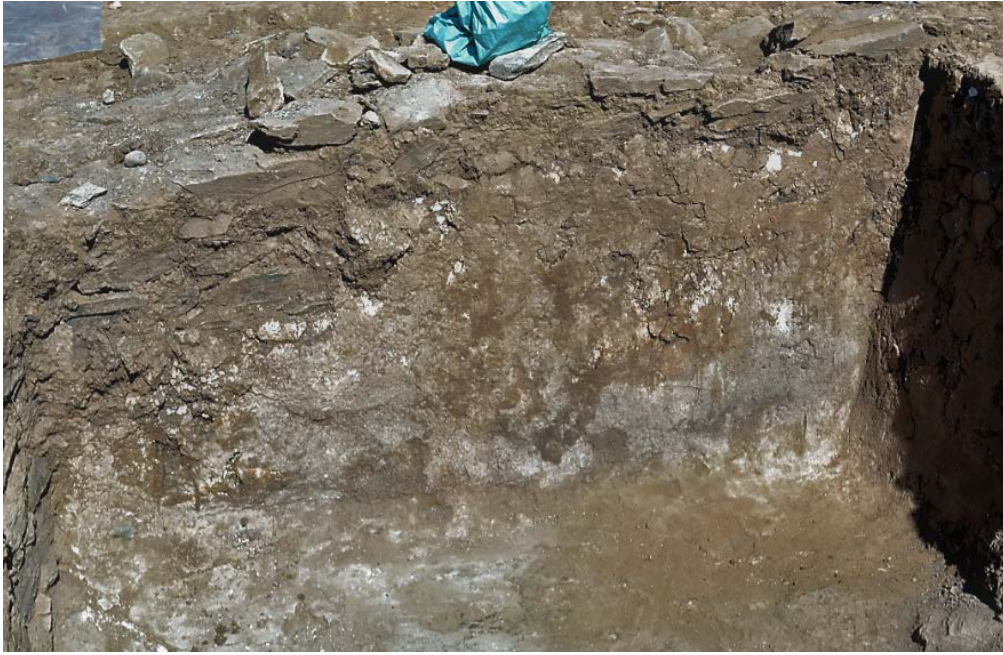
Estado del muro norte tras la consolidación y previo empapelado.

4) Protección de la superficie y unión de grietas mediante la adhesión de fragmentos **de papel japonés** superpuesto en sus márgenes, impregnado en resina acrílica con brocha (**Paraloid B72 en acetona al 5-10%**). Realizado solo en los muros para asegurar la permanencia de las uniones de los fragmentos, y en el caso de que por algún motivo se desprenda de la pared, que sea posible su reubicación in situ en los fragmentos lo más unido posible.

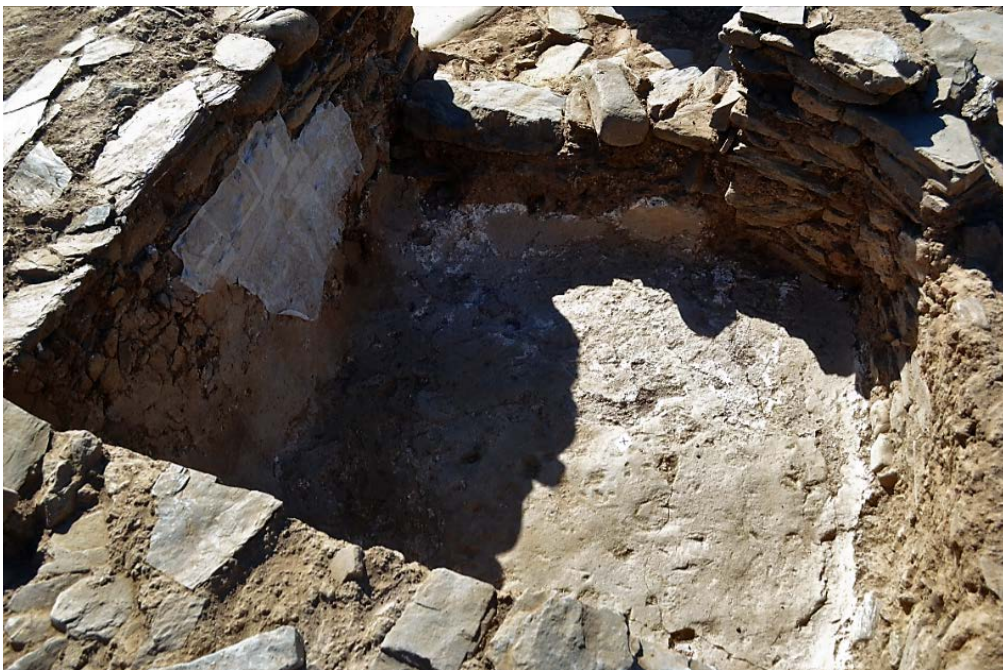
Comienzo de empapelado del muro este.

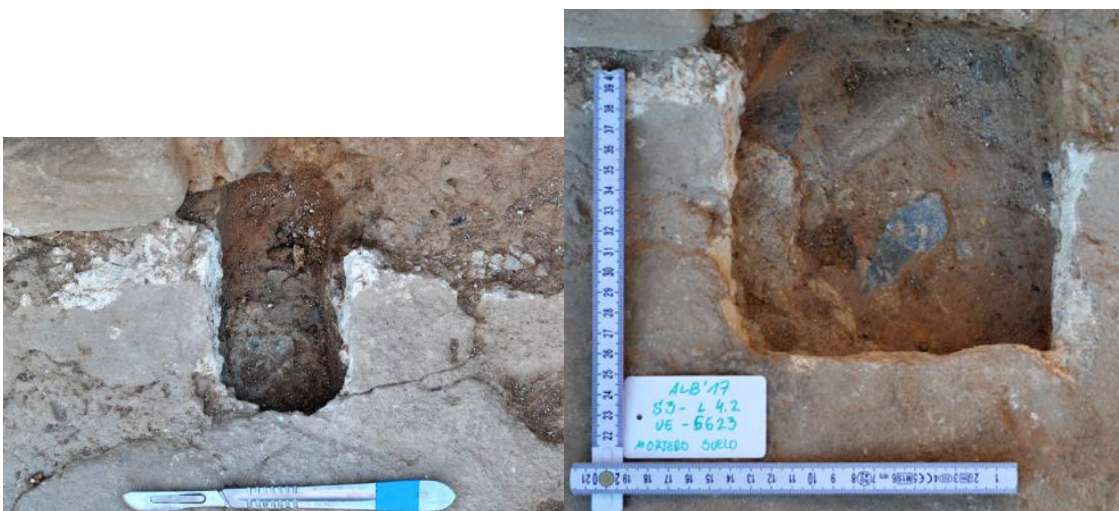
Toma de muestra y posterior ampliación para la realización de la cata.

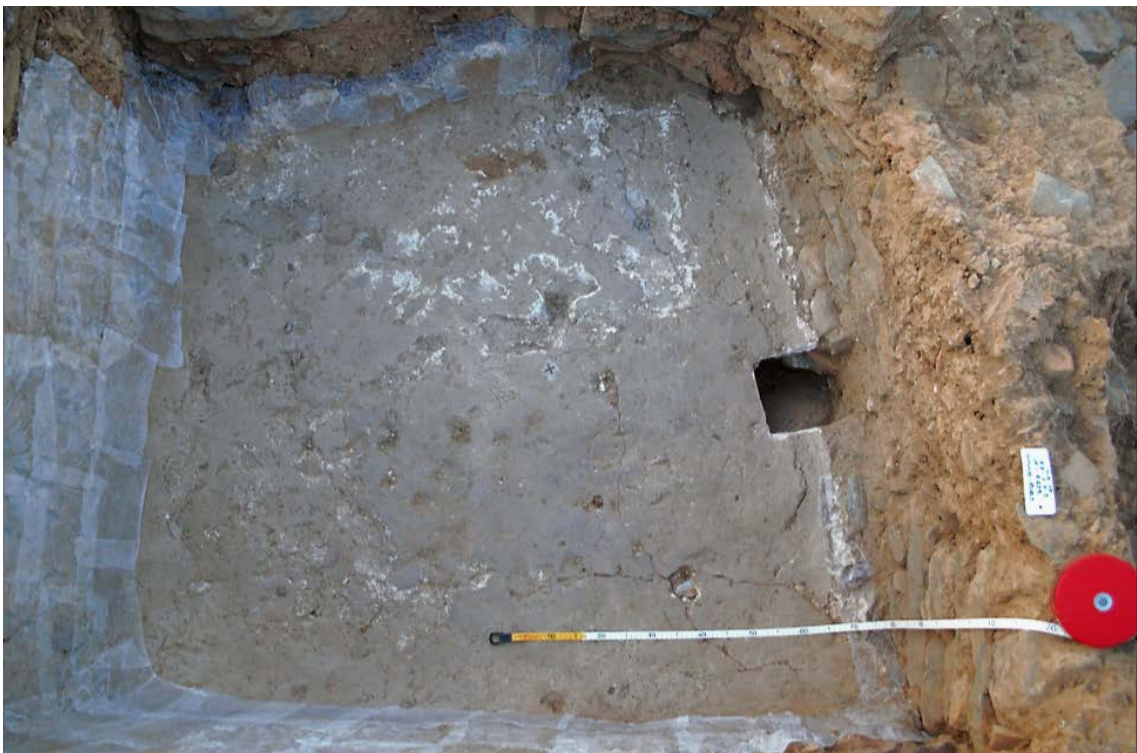
Estado final tras la consolidación del suelo y comienzo del recogido de los bordes.

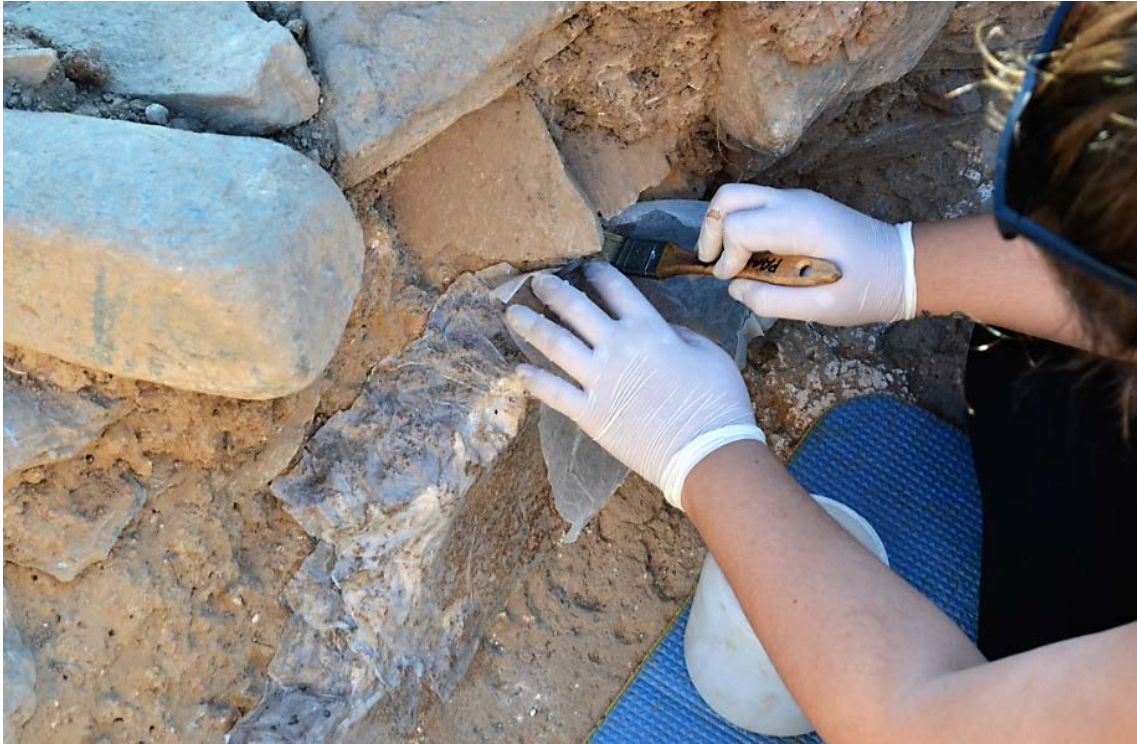
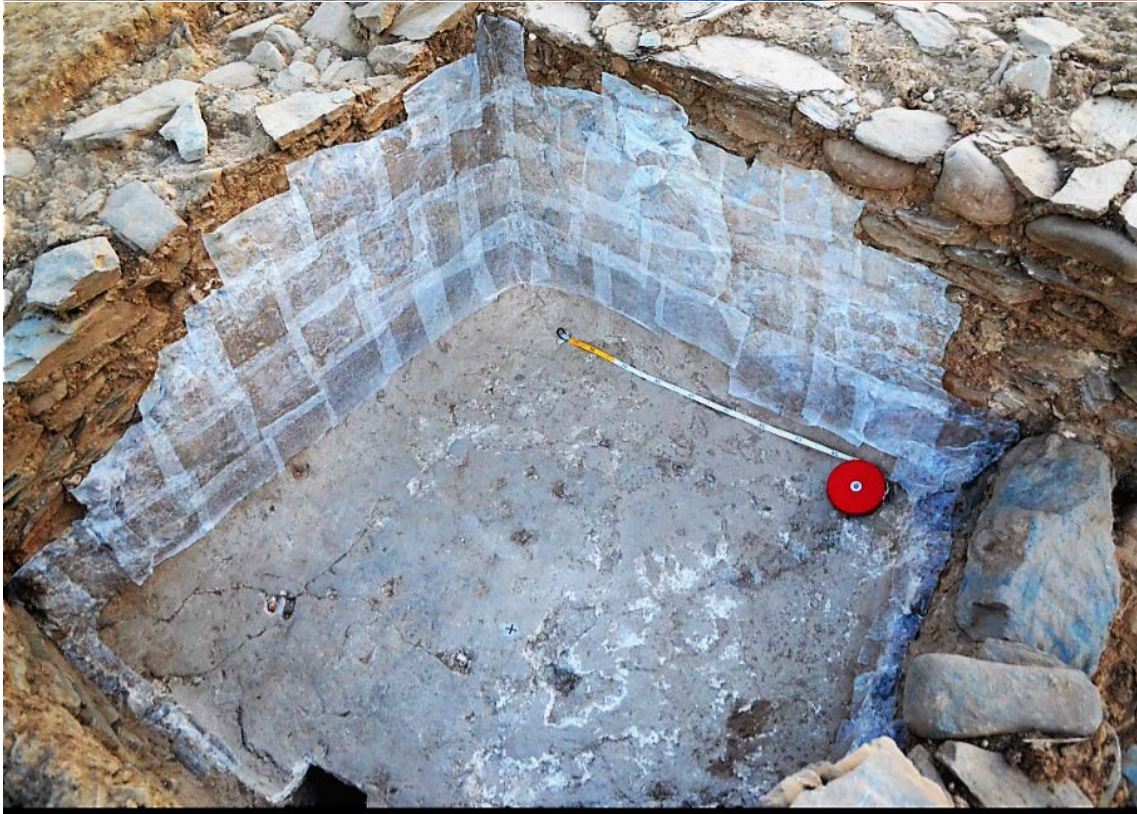
Estado final previas protecciones.

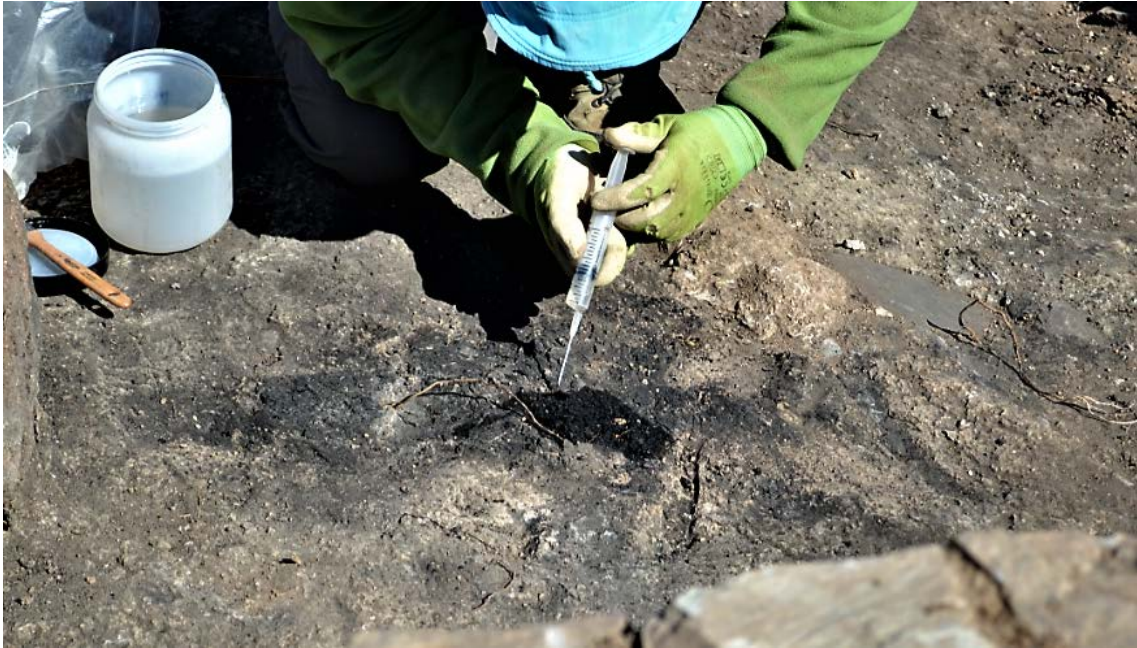
Consolidación de esterilla carbonizada (sector 4)

- Consolidación y extracción en bloque de **restos orgánicos carbonizados**: una esterilla (similar a otras encontradas en otros sondeos) y restos de vigas de madera. Ambas en la misma estancia (**S4 - E**).
- Consolidación y extracción en bloque de **material metálico** (a veces con engasado necesario) para su posterior tratamiento en laboratorio, principalmente hierro, que se encuentra en peor estado de conservación.

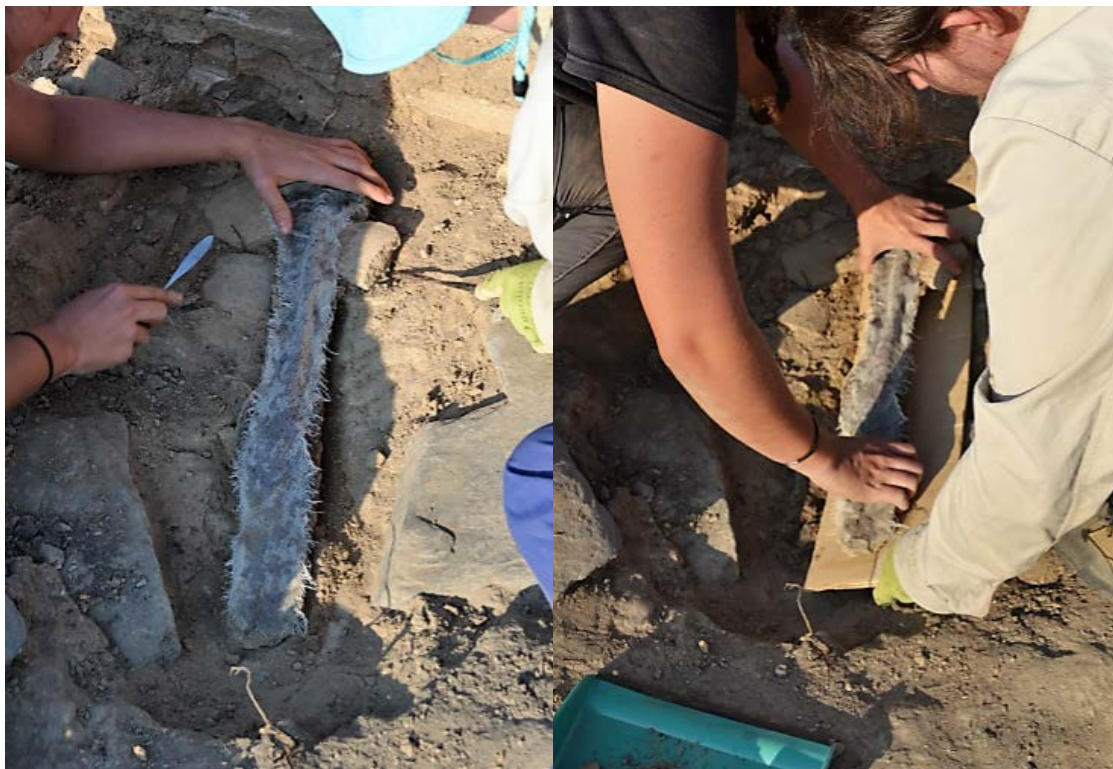
Consolidación y extracción en bloque de una "lanza" de hierro.

Destaca la “espada/lanza” extraída en bloque del S4 – C, que estaba en tal nivel de deterioro que la corrosión impide su identificación, por lo que se llevó a cabo una limpieza cuidadosa, una consolidación para procurar paralizar el proceso de corrosión y un soporte para facilitar su manejo para el estudio por parte de los investigadores. También destaca una moneda tardoromana encontrada en S3 – B8 de bronce, sobre la que se llevó una limpieza de las tierras carbonatadas mediante bisturí y bajo un binocular.
