**Memoria de la actuación “ Excavación arqueológica en el  
yacimiento de Albalat (Romangordo, Cáceres).  
Campaña 2016 ”, RFO, remis à la Consejería de Cultura  
de la Junta de Extremadura, 2017, vol.1, 262 p. [+ vol.  
2, 72 p.]**

Excavación arqueológica en el yacimiento de Albalat (Romangordo, Cáceres). Campaña 2017  
 S. Gilotte (dir).  
 CNRS-CIHAM, UMR 5648 & Asociación Madinat Albalat

**Memoria de la actuación**  
**“Excavación arqueológica en el yacimiento de Albalat**  
**(Romangordo, Cáceres).**  
**Campaña de 2018”**

### SONDEO 3 (Desirée PÉREZ NAVAZO, Sophie GILOTTE)

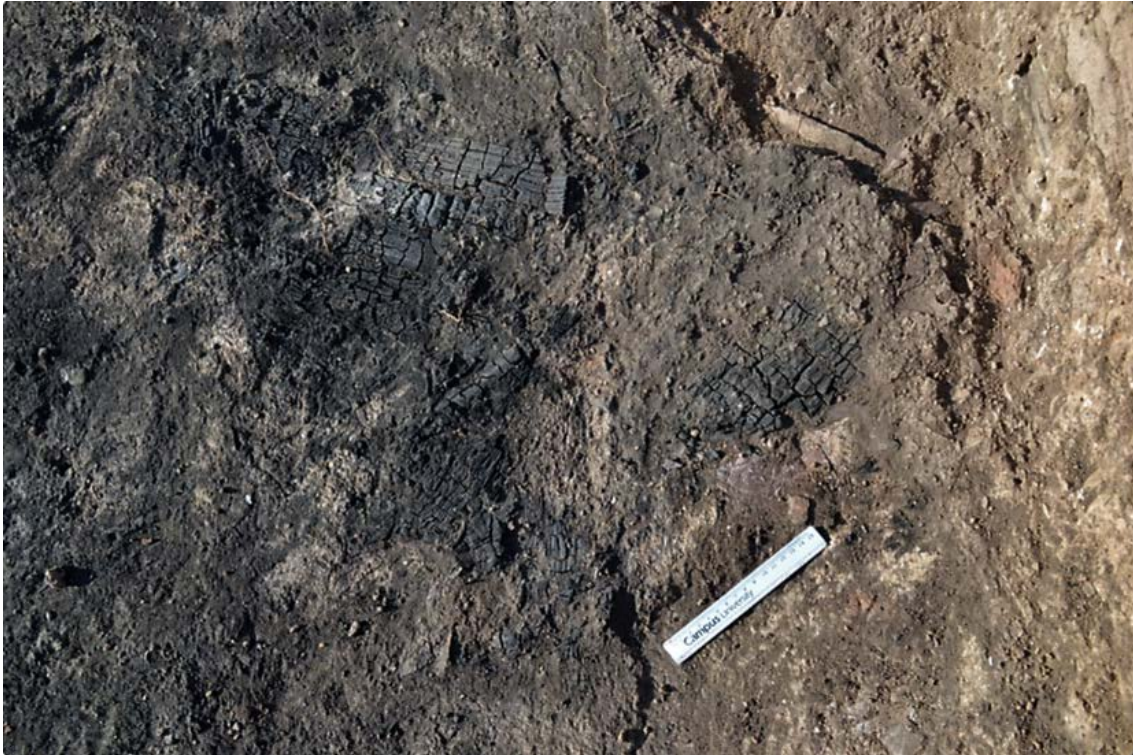
Consolidación y extracción en bloque de restos de un listón de madera carbonizado

- Consolidación y extracción en bloque de **restos orgánicos carbonizados**: una esterilla (similar a otras encontradas en otros sondeos) y restos de vigas de madera. Ambas en la misma estancia (**S4 - E**).
- Consolidación y extracción en bloque de **material metálico** (a veces con engasado necesario) para su posterior tratamiento en laboratorio, principalmente hierro, que se encuentra en peor estado de conservación.

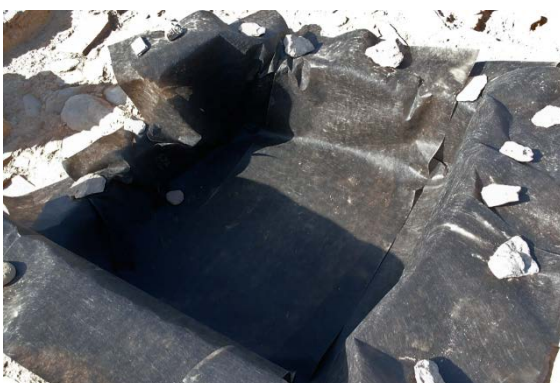
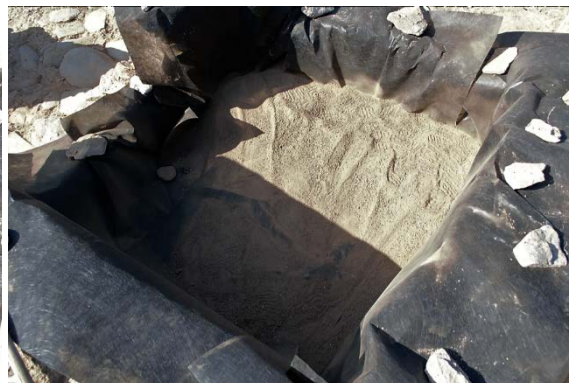
#### **Protecciones en la estancia S3 - L4**

- **Relleno** de la estancia con **tierra cribada** hasta una altura aproximada del nivel del acceso, es decir, sobrepasando la altura a la que sube el revoco de los muros. De esta forma, se intenta aislar también el mortero de los cambios térmicos del exterior (0,5 m aprox.)
- Superposición de pequeños **sacos de tierra** cribada sobre el muro oeste-sur, para proteger la zona superior del apoyo de las cubriciones en plano superior.
- Colocación de planchas en la zona superior y en la zona del vano, que evitarán la entrada de fauna y de precipitaciones en la pequeña estancia.

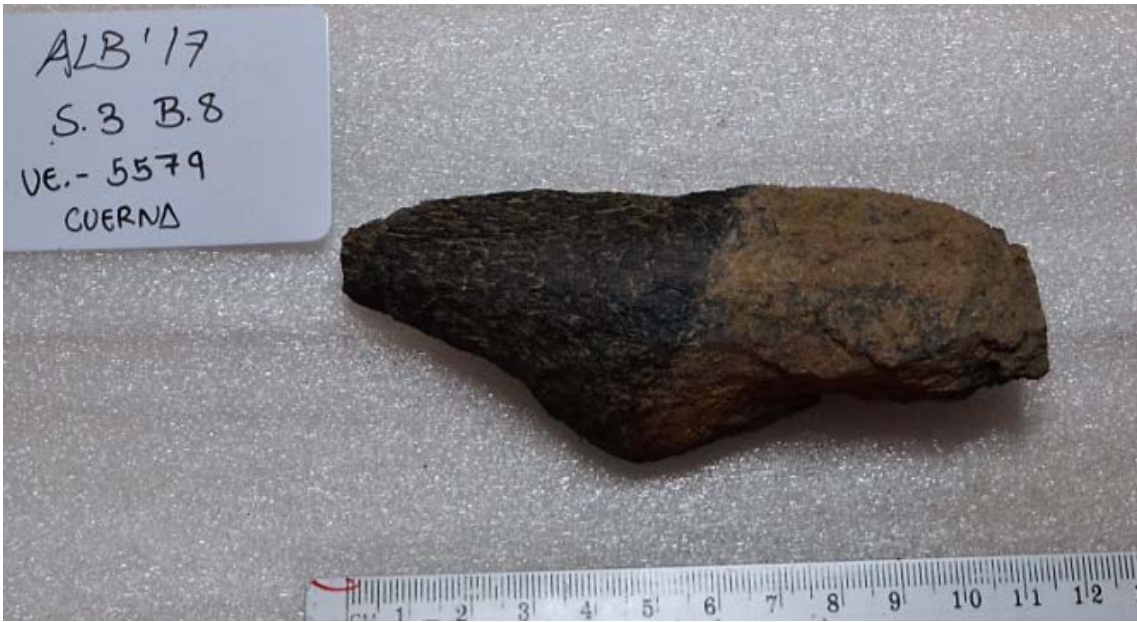
Cuernas en proceso de limpieza.
