## Ville, Îlot des Mazels, Rapport de prospection thématique

## Ville Ilot des Mazels Prospection thématique 2014

*Rapport d'opération de prospection thématique correspondant à l'autorisation n°94/2014*

## ÉTUDE DU 1 RUE DE LA REPUBLIQUE

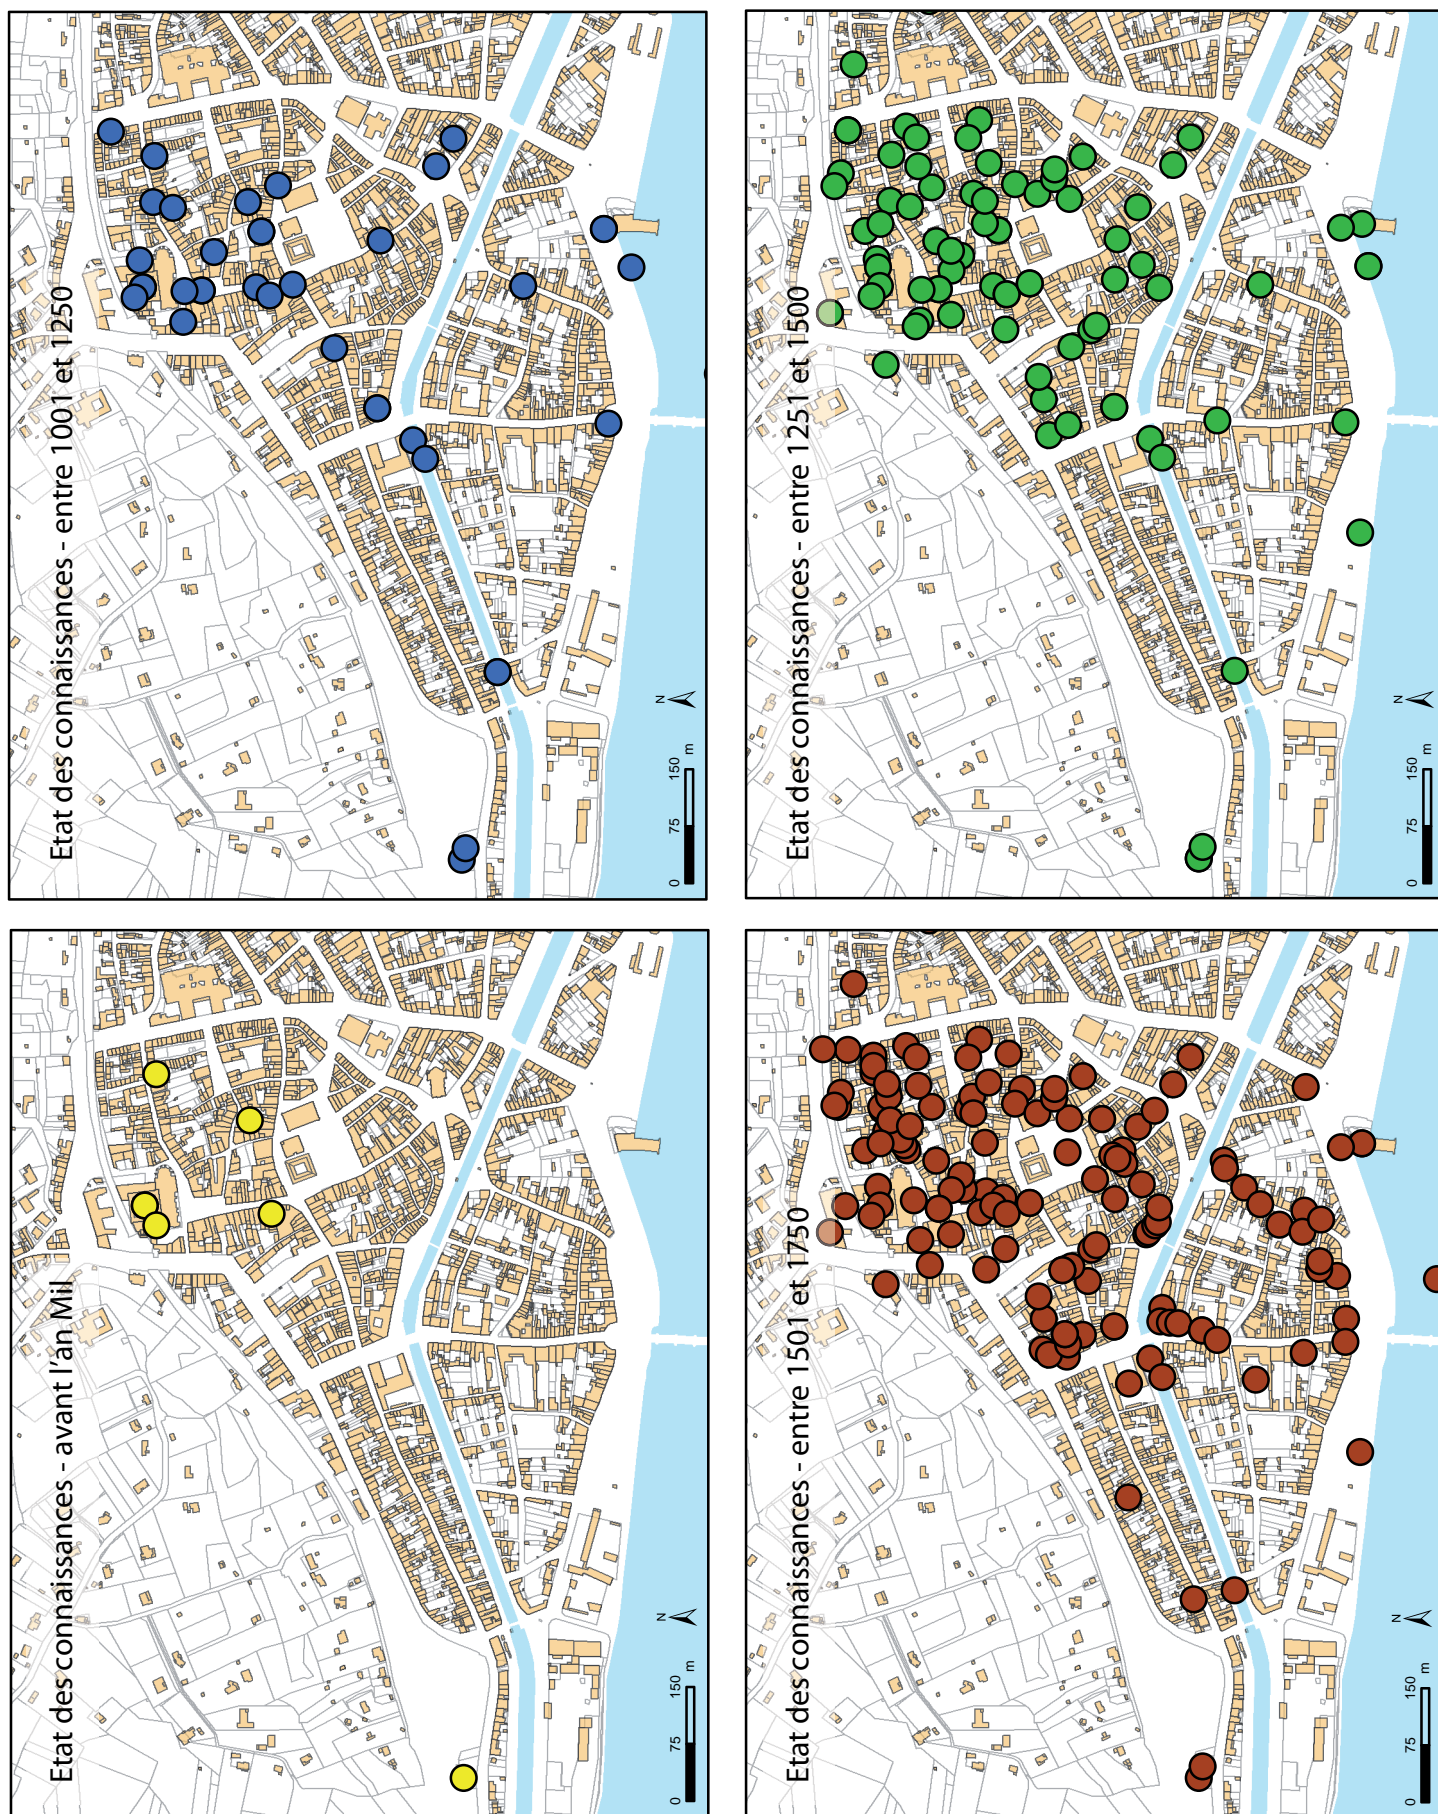
Figure 5 a, b, c, d : Etat des connaissances de l'occupation de Moissac d'après Sédilleau 2013 (actualisé en 2014)

La base de données que constitue cet inventaire a été intégrée en 2013 à un SIG créé par J. Sédilleau (Fig. 6) dans le cadre d'un travail de recherche universitaire destiné à travailler sur les transformations de Moissac d'après les données archéologiques (Sédilleau 2013), en suivant un modèle d'analyse déjà opérationnel (Lefebvre *et al.* 2012). Cet inventaire a été complété par celui de l'ensemble des informations concernant des découvertes archéologiques, qu'il s'agissent de découvertes anciennes ou plus récentes (Fig. 5, a, b, c, d).

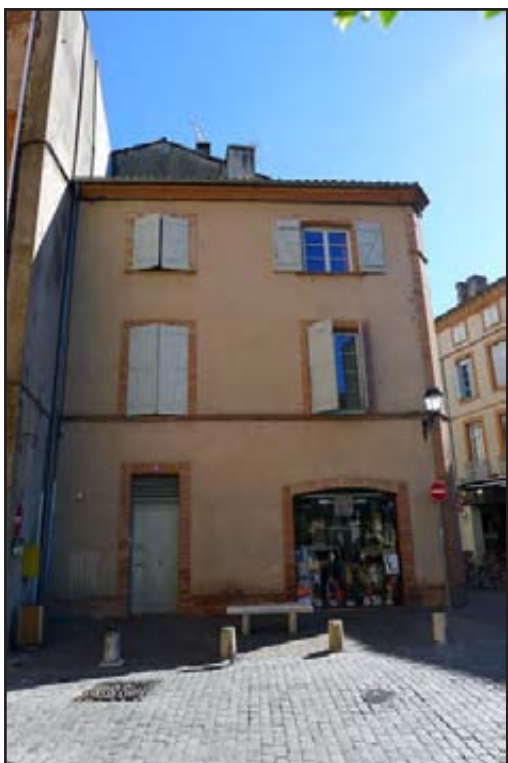
Figure 18: vue générale de la façade septentrionale, donnant sur la rue Caillavet

L'immeuble occupe la totalité de la surface de la parcelle située dans l'angle nord-ouest de l'îlot. Deux façades de facture identique sont visibles : l'une se dresse sur la rue de la République (Fig. 16, 18), l'autre sur la place Roger Delthil (Fig. 17, 19) et forme aussi l'extrémité de la rue Caillavet mais présente un retrait de 2,75 m par rapport au nu de la façade de l'immeuble du 2 rue Caillavet.

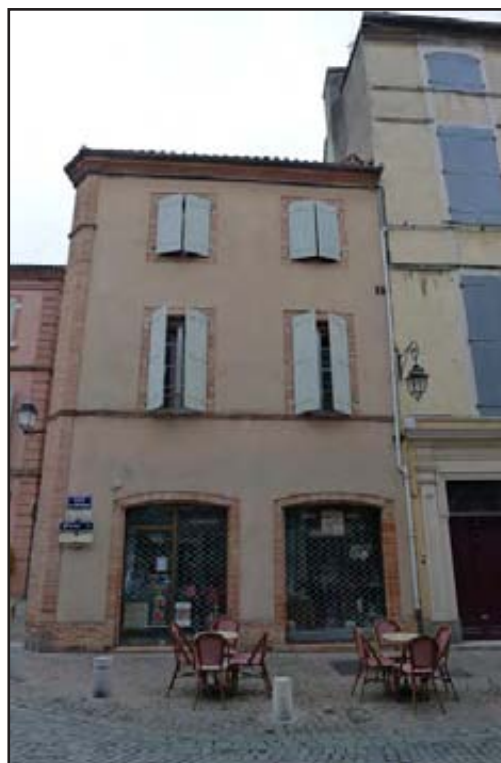
Figure 19 : vue générale de la façade occidentale, donnant sur la rue de la République

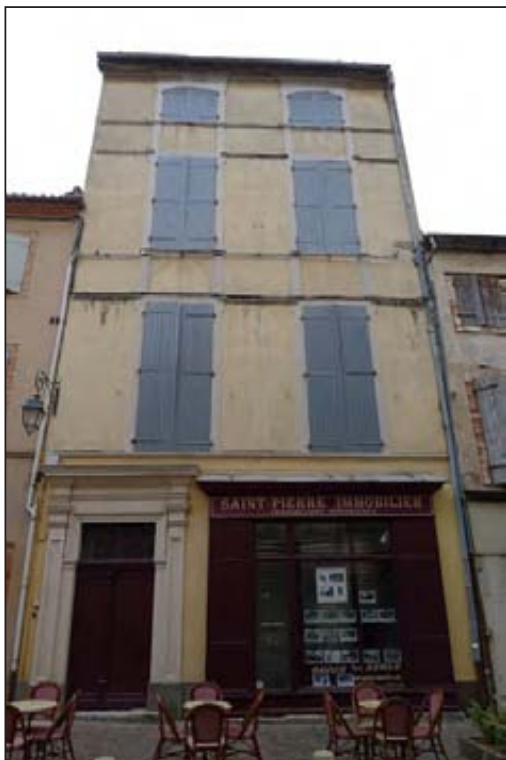
Figure 23 : bâtiment A, façade donnant sur la rue de la République

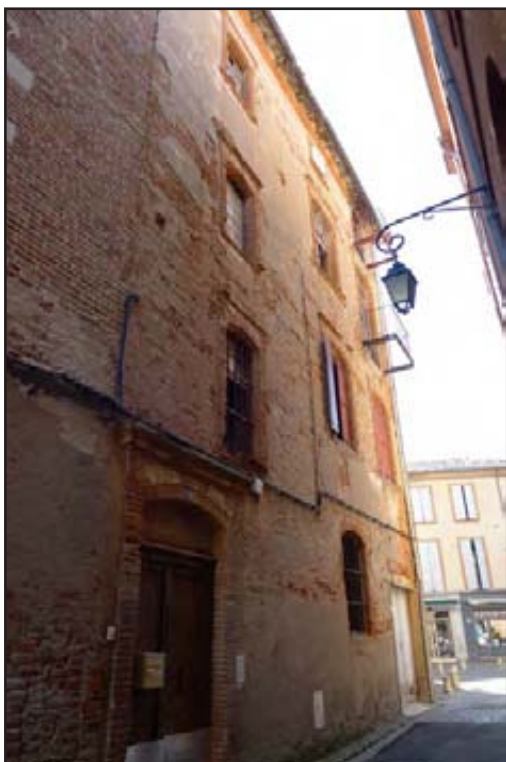
Figure 24 : bâtiment B, façade donnant sur la rue Caillavet vue depuis l'est

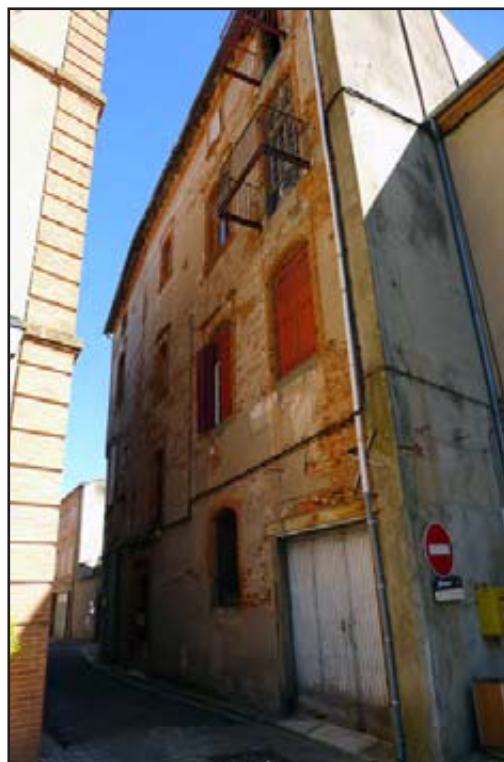
Figure 25 : bâtiment B, façade donnant sur la rue Caillavet vue depuis l'ouest

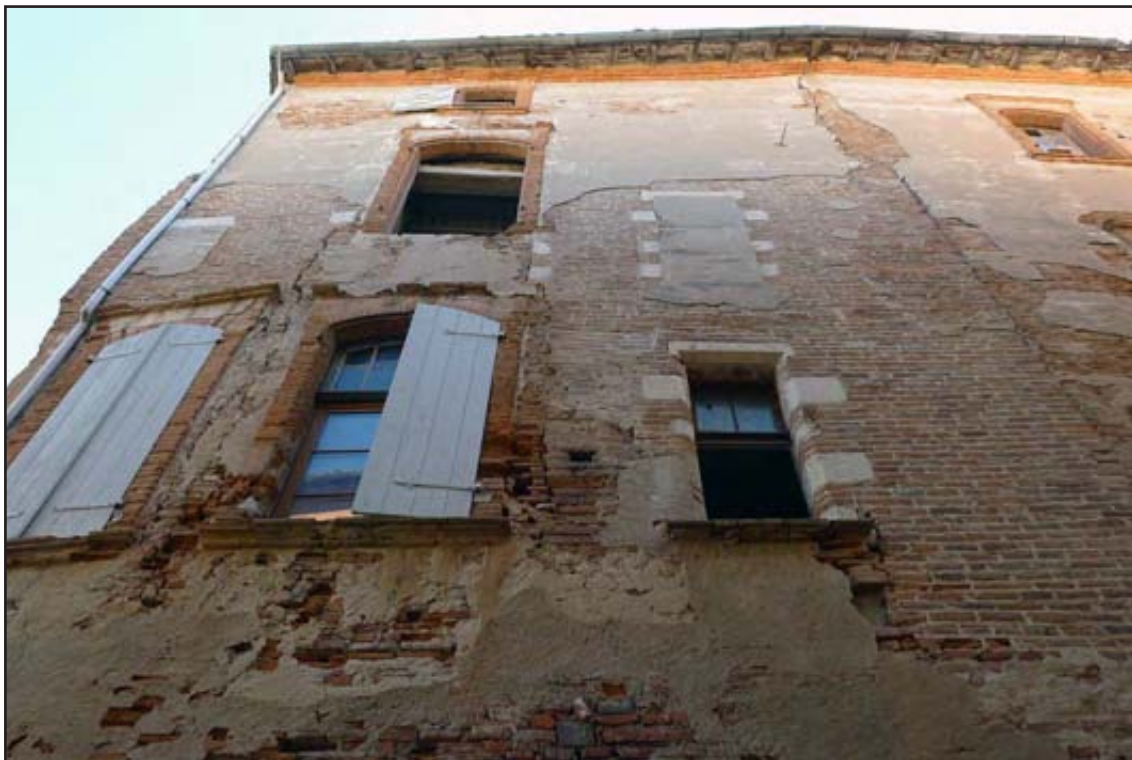
Figure 26 : bâtiment B, détail des fenêtres de la partie orientale de la façade sur la rue Caillavet

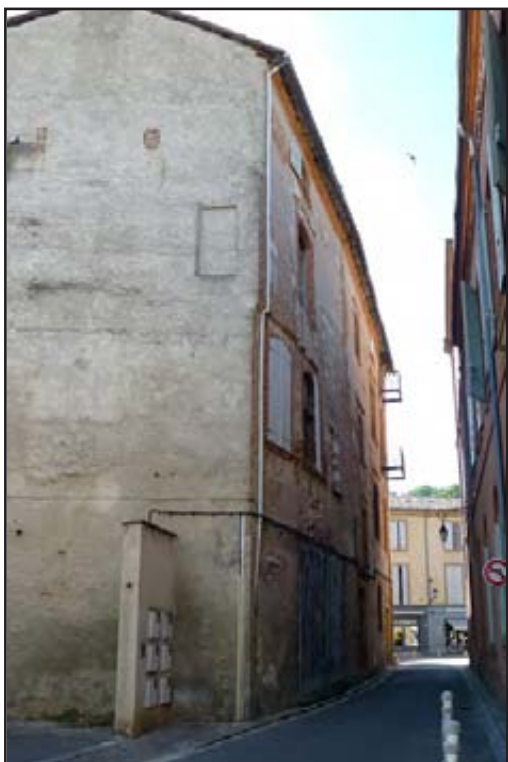
Figure 27 : l'angle nord-est du bâtiment B

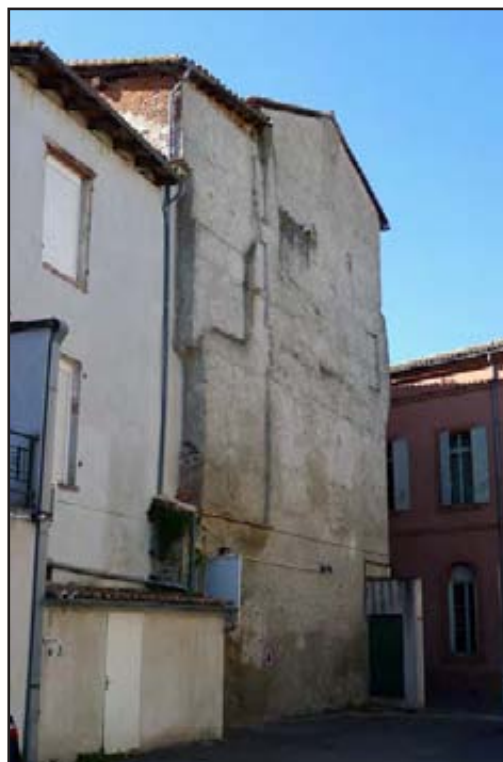
Figure 28 : bâtiment B, façade orientale

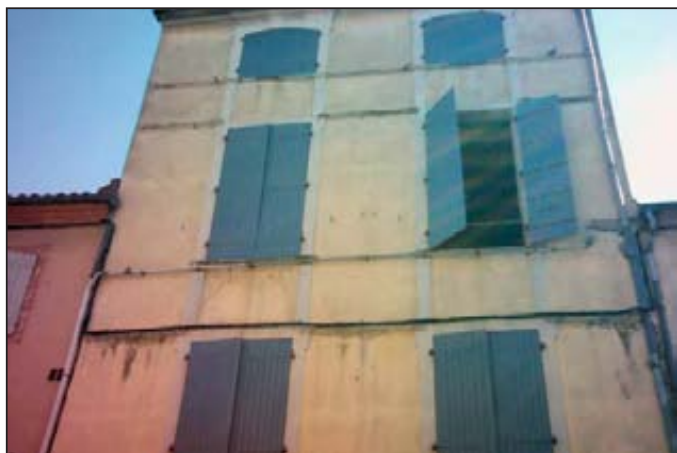
Figure 32 : a/ bâtiment A, détail de la façade occidentale

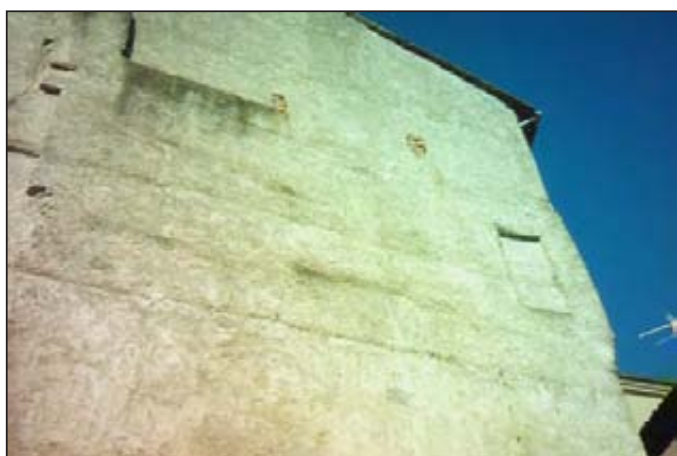
Figure 33 : a/ bâtiment B, détail de la façade orientale (partie haute)

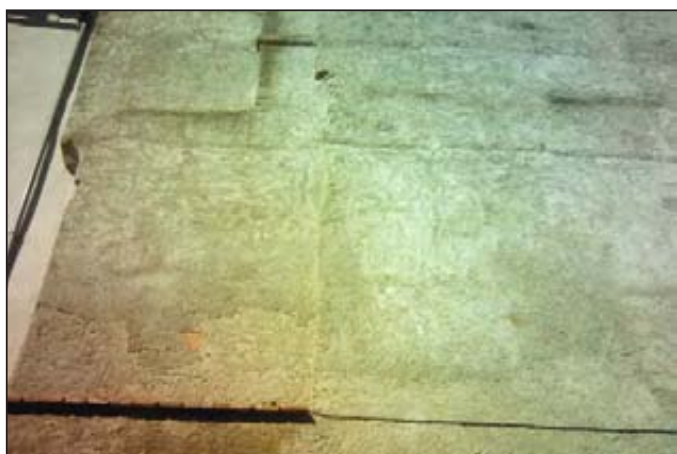
Figure 34 : a/ bâtiment B, détail de la façade orientale (partie médiane)

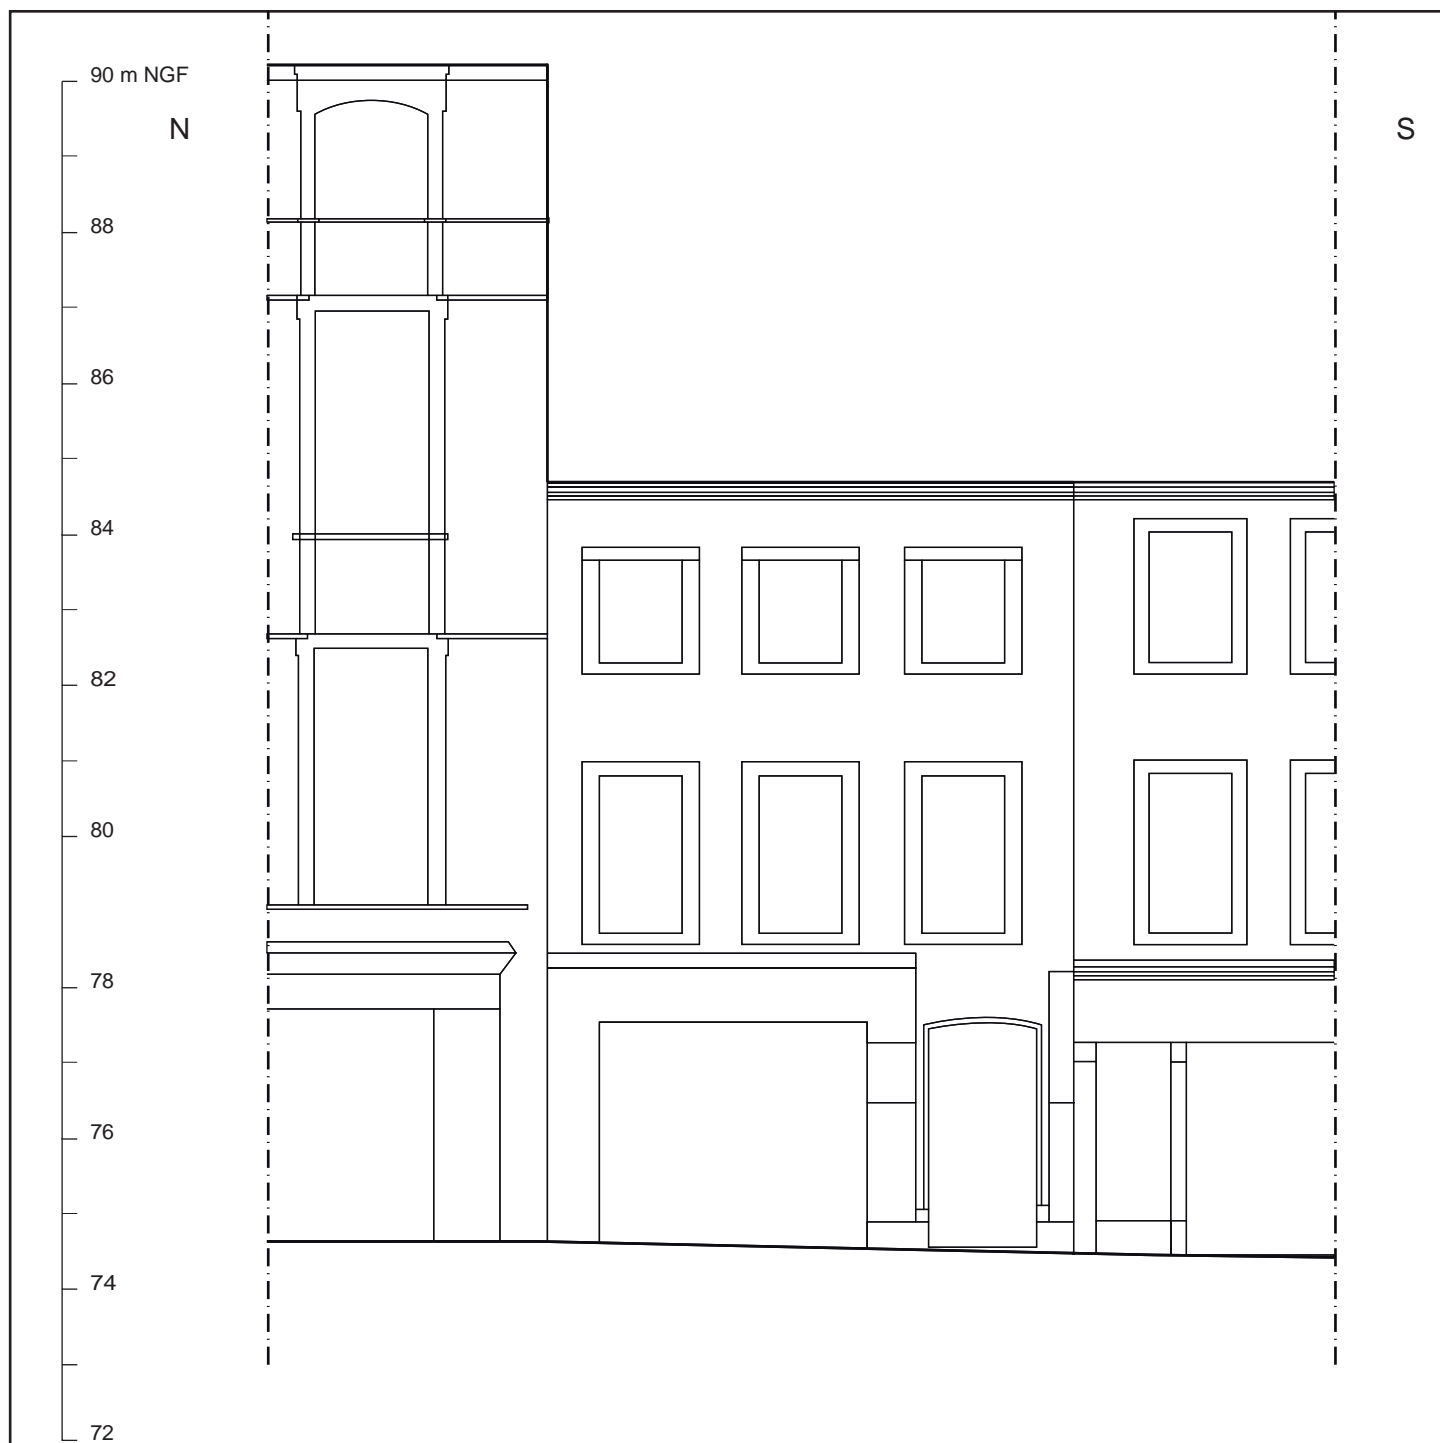
MOISSAC - Ville – Îlot des Mazels – Prospection thématique 2014  
Figure 35  
Relevé de la façade occidentale du 5, rue de la République (DK0558)

L'immeuble qui occupe la parcelle DK0558 est composé de deux corps de bâtiment. Celui qui donne sur la rue de la République est le plus accessible : il présente une façade simple, à trois niveaux d'élévation (Fig. 35, 36).

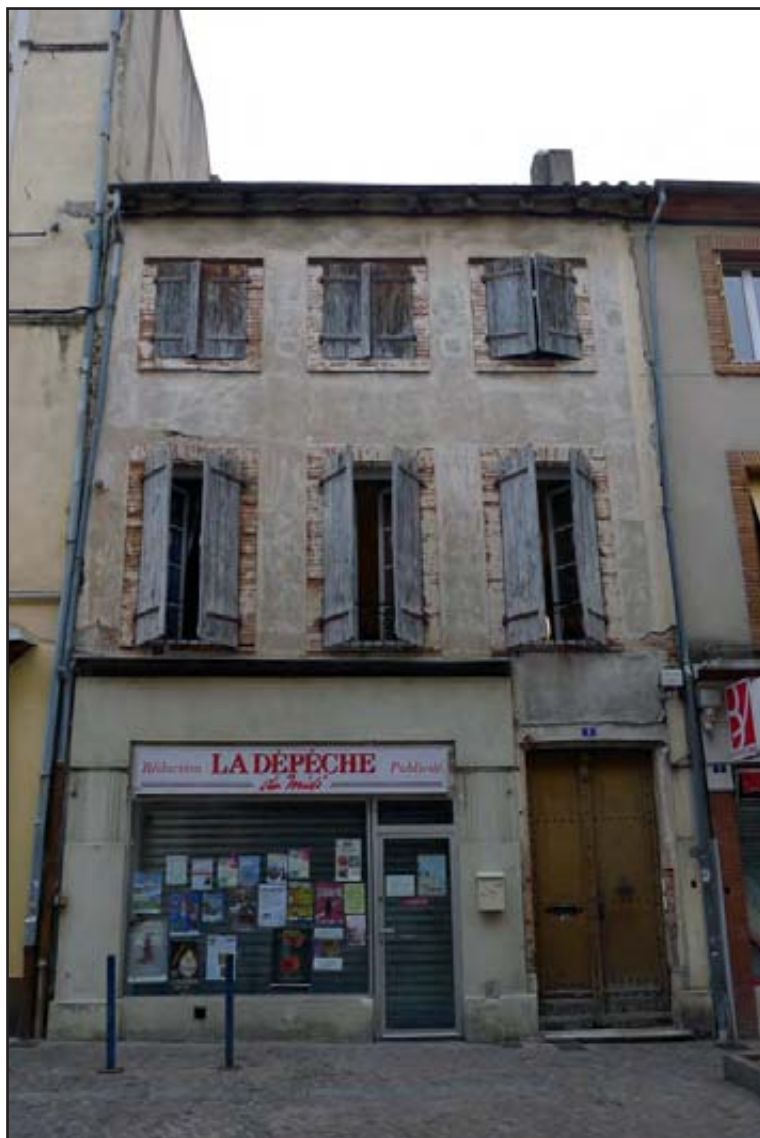
Photo 36 : façade occidentale donnant sur la rue de la République

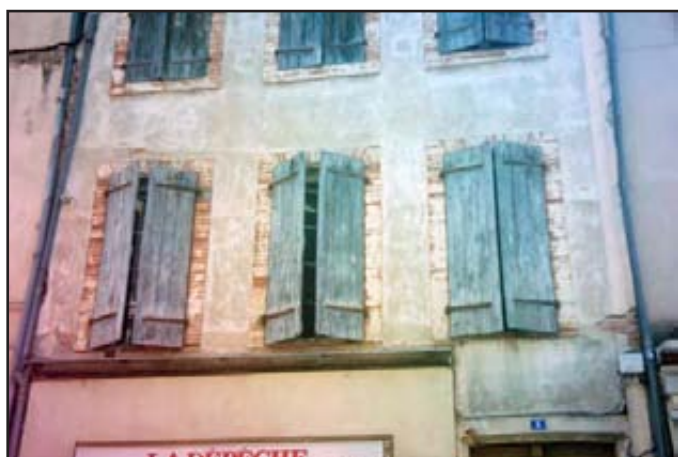
Figure 37 : a/ détail de la façade occidentale

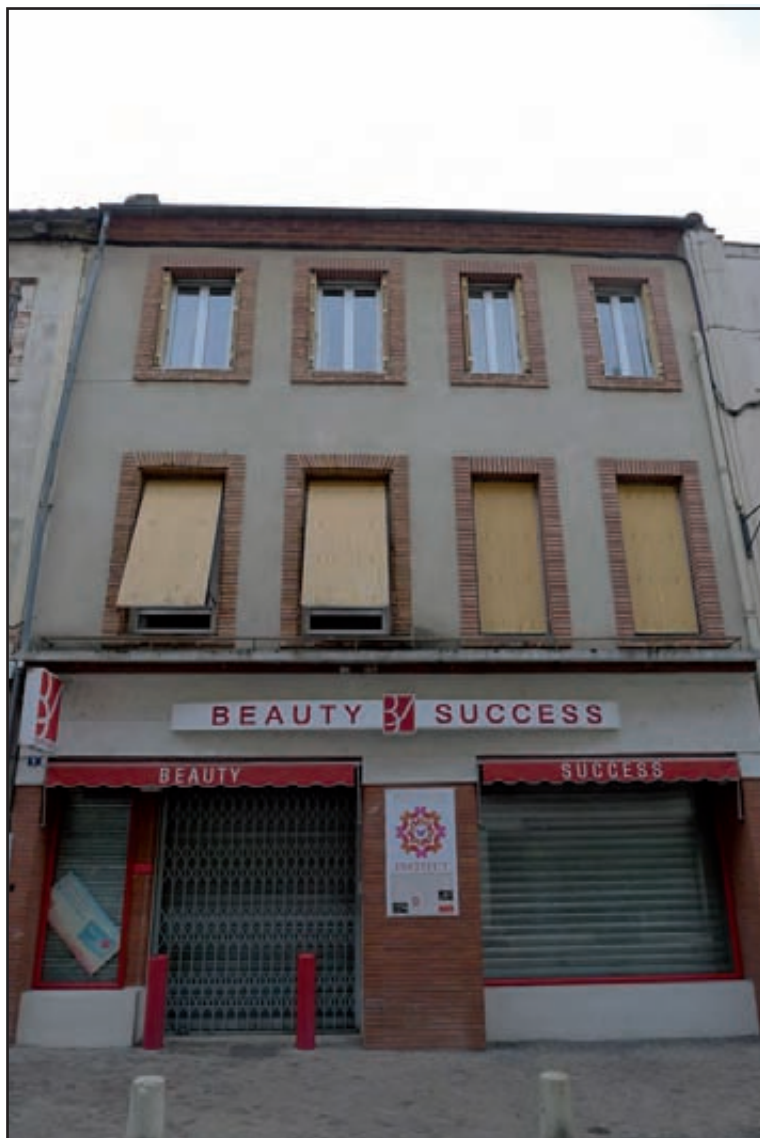
Photo 39 : façade occidentale donnant sur la rue de la République

A l'instar de la façade du 3 rue de la République, celle-ci présente un rez-de-chaussée occupé par une boutique surmonté de deux étages (Fig. 39).

- à la seconde phase appartiennent les ouvertures qui forment les deux travées méridionales. C'est également à cette occasion que les deux fenêtres septentrionales du dernier niveau ont été agrandies : leurs linteaux en bois ont été supprimés, les piédroits ont été prolongés et un nouveau couverture constitué de briques a été mis en place (Fig.39).

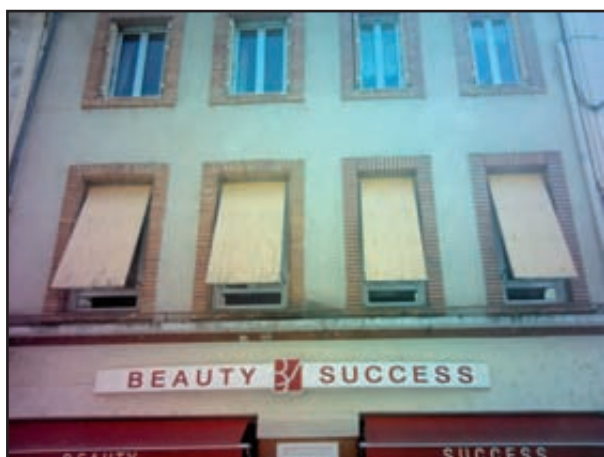
Figure 40 : a/ détail de la façade occidentale

Peut-être à cause de la composition de l'enduit qui recouvre les étages, les clichés thermiques n'ont pas permis de mieux caractériser la nature et l'ampleur de cette reprise (Fig. 40).

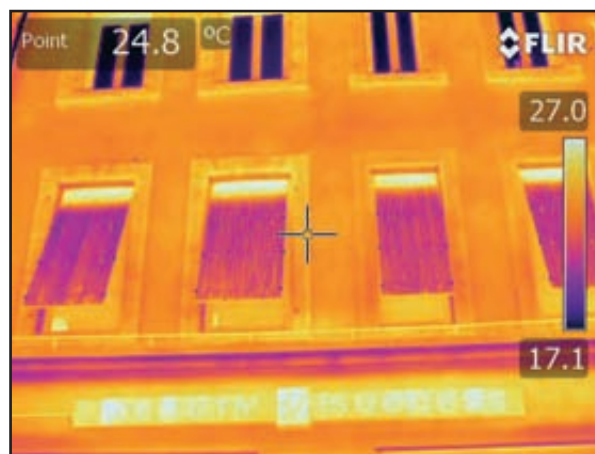
Figure 40: b/ cliché thermique u détail de la façade occidentale

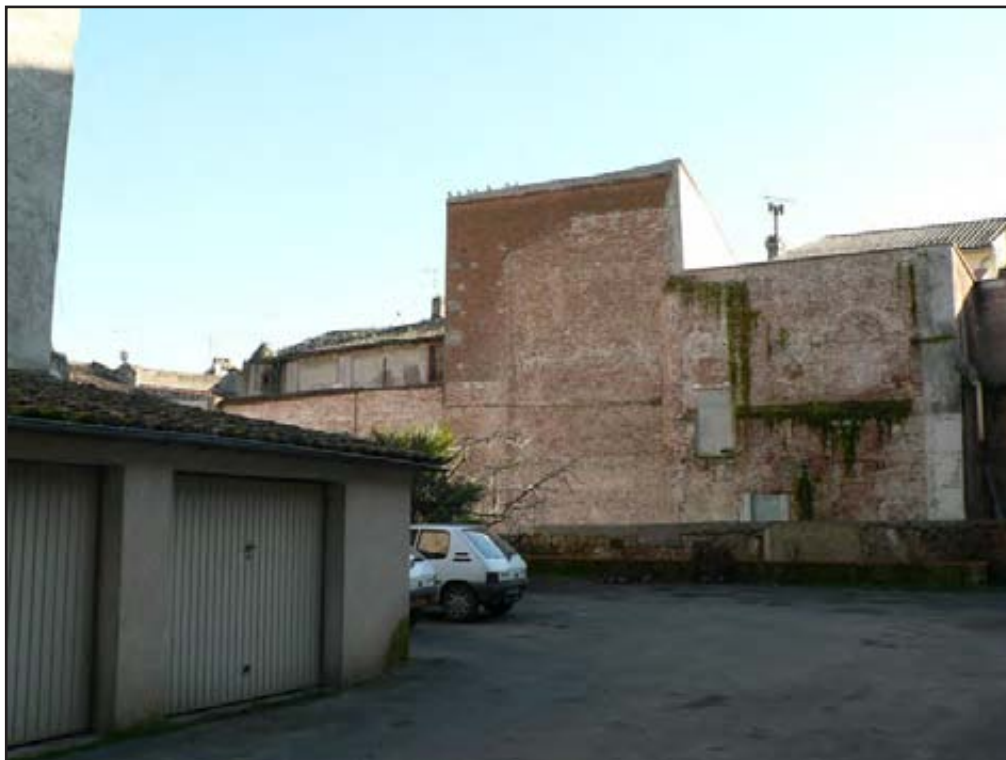
Figure 41 : le parking avec, à droite, les boxes pour voiture

La parcelle sert actuellement de parking ; elle n'est occupée que par une série de boxes pour voiture regroupés dans une construction basse appuyée contre le mur occidental du bâtiment construit sur la parcelle DK0555 (Fig. 41). Un mur de clôture percé d'un portail ferme l'entrée de la parcelle depuis la rue Caillavet au nord.

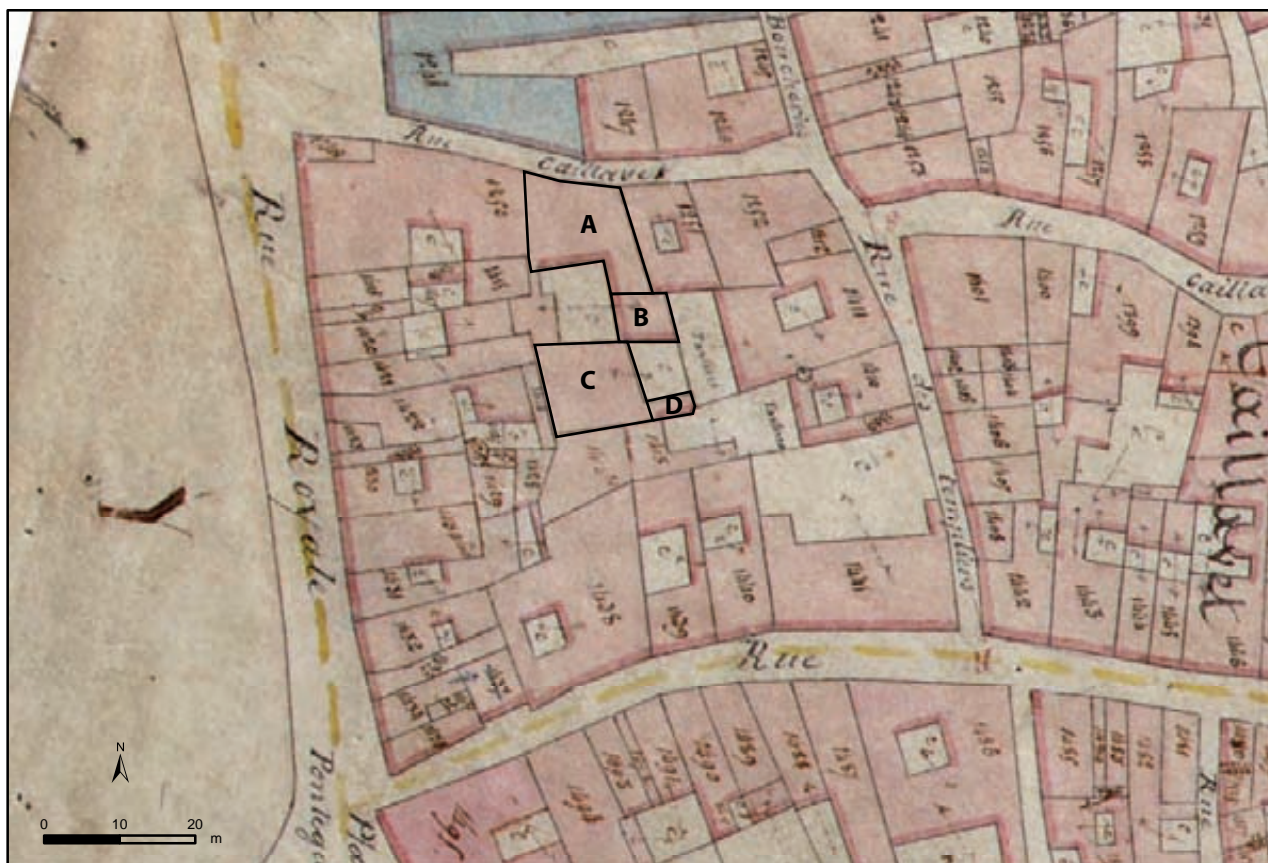
Figure 42 : Les quatre bâtiments d'après le cadastre de 1833 (ADTG, 3P2414-55)

Au moins trois corps de bâtiment plus et plus petite construction ont été identifiés autour d'une cour (Fig. 42).

- Le premier (bât. A), suivant un plan en « L », occupait l'avant de la parcelle et donnait sur la rue Caillavet. Le plan du cadastre de 1833 montre qu'il existait une continuité entre ce bâtiment et celui situé plus l'ouest (dans l'actuelle parcelle DK0560). Les ouvertures repérées sous l'enduit du mur oriental servaient certainement à assurer la connexion entre ces deux ensembles architecturaux (cf. p. 42 et Fig. 33, 35). Les clichés aériens fournissent peu de renseignement sur l'élévation de ce corps de bâtiment ; il est toutefois probable qu'il s'articulait sur trois niveaux d'élévation surmontés d'un comble ouvert au moins sur la façade arrière (Fig. 12). Coté cour, deux ouvertures de forme rectangulaire sont visibles au second étage.

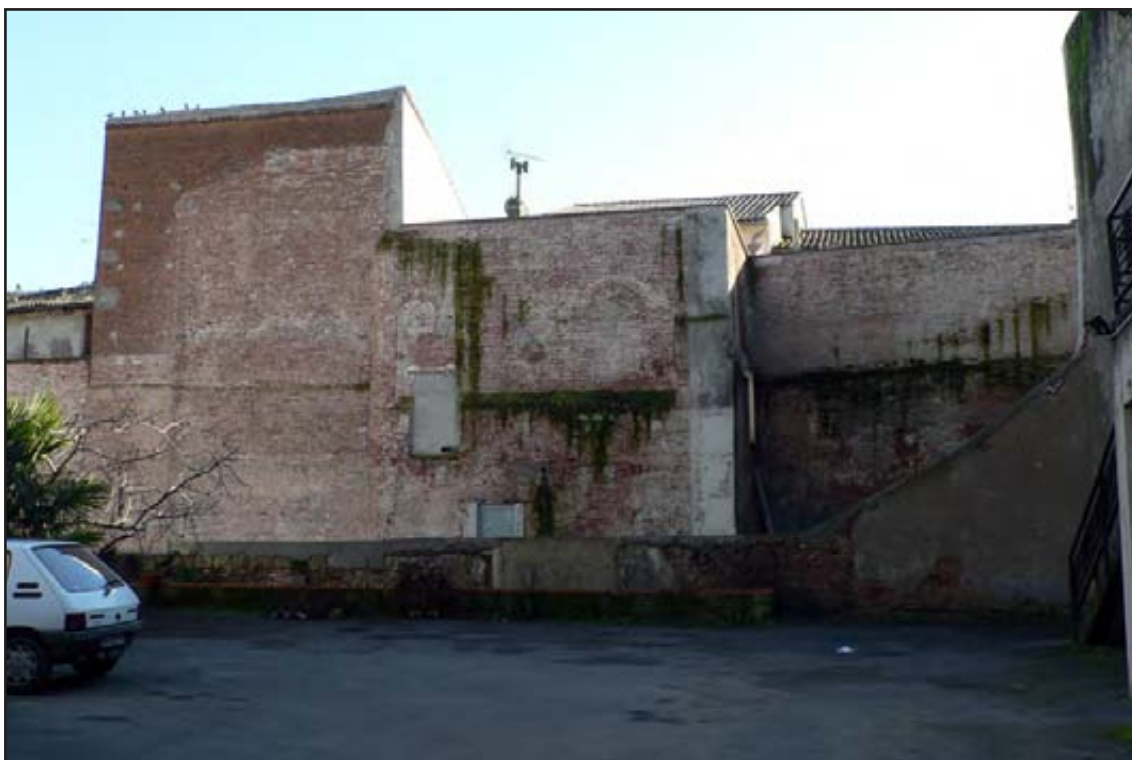
Figure 44 : vue de l'état actuel du mur, après la destruction

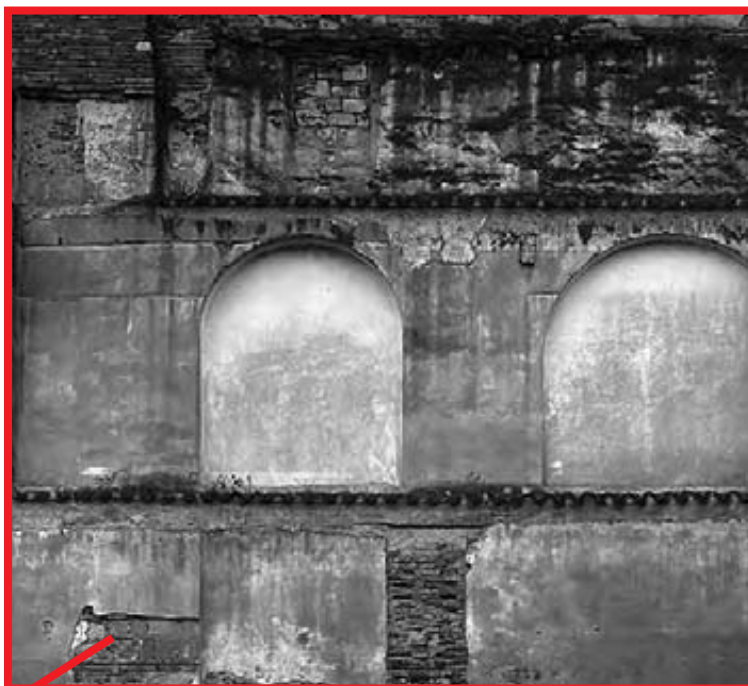
45 a/ : IVR73\_19858200637V

Fig. 45 : 4 rue Caillavet : vestige d'un mur médiéval,  
Cl. Inventaire Midi-Pyr, 1985

- Cette tour était en connexion avec le bâtiment C par un passage dans l'angle qui pourrait évoquer la fin du Moyen Age ou l'Époque moderne (Fig. 11). Ce bâtiment semble n'avoir disposé que de deux niveaux d'élévation surmontés d'un comble ouvert ; toutefois il faut être prudent et reconnaître que l'interprétation des photographies atteint ici sa limite. Au second niveau, là où se trouve le passage dans l'angle, les fenêtres étaient couvertes d'un arc. Bien que l'arrachement de ce bâtiment soit visible sur les clichés réalisés par l'Inventaire (Fig. 43, 45), les structures sont difficilement interprétables.

- Une construction occupait le sud-est de la parcelle. Manifestement plus bas ce bâtiment n'est pas visible sur les photos, mais son arrachement est visible sur les clichés pris en 1985 par l'Inventaire (Fig. 43, 45).

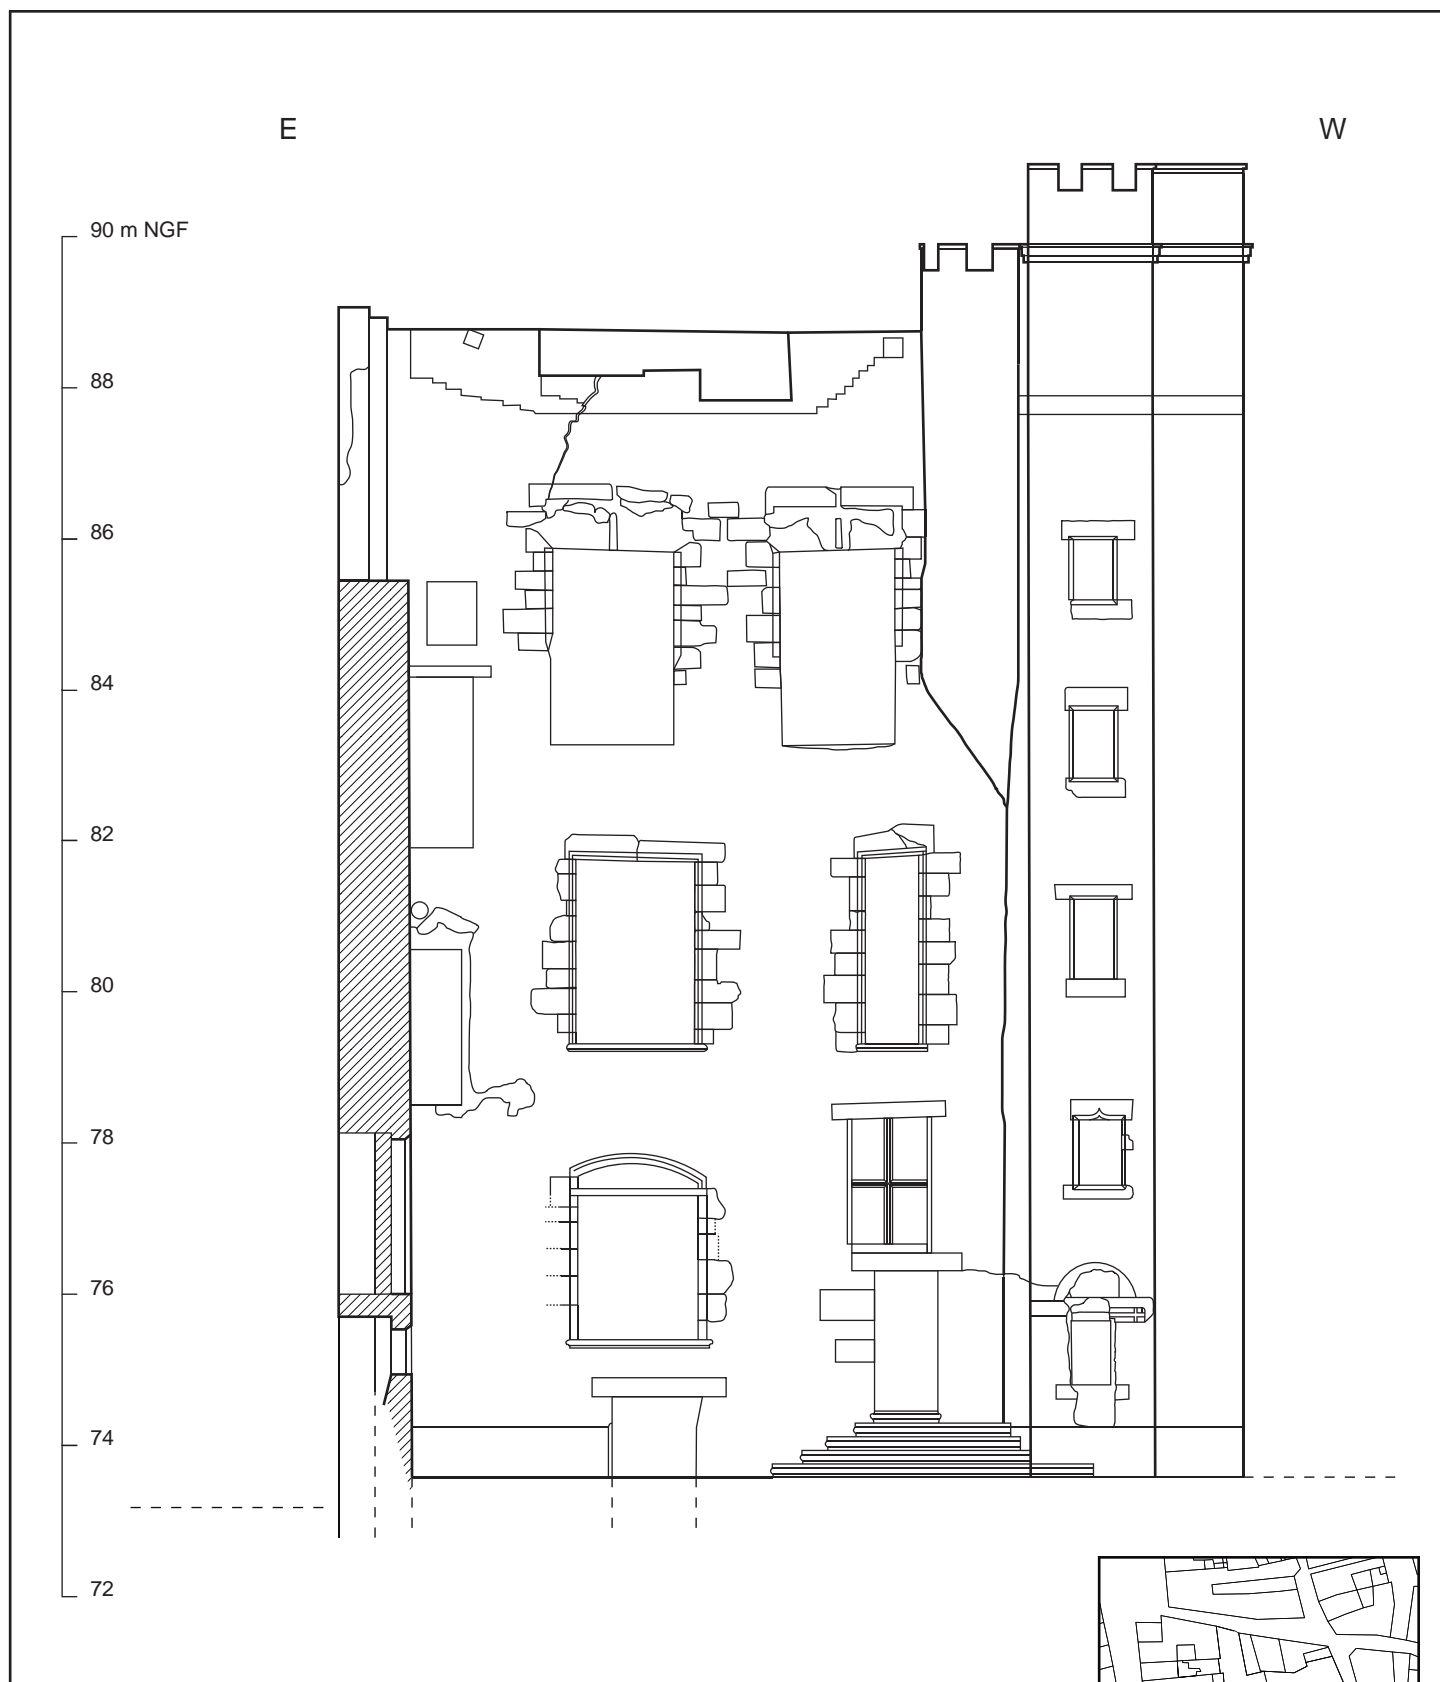
MOISSAC - Ville - Îlot des Mazels - Prospection thématique 2014  
Figure 46  
Relevé de la façade septentrionale du bât. B au 7, rue de la République (DK0703)

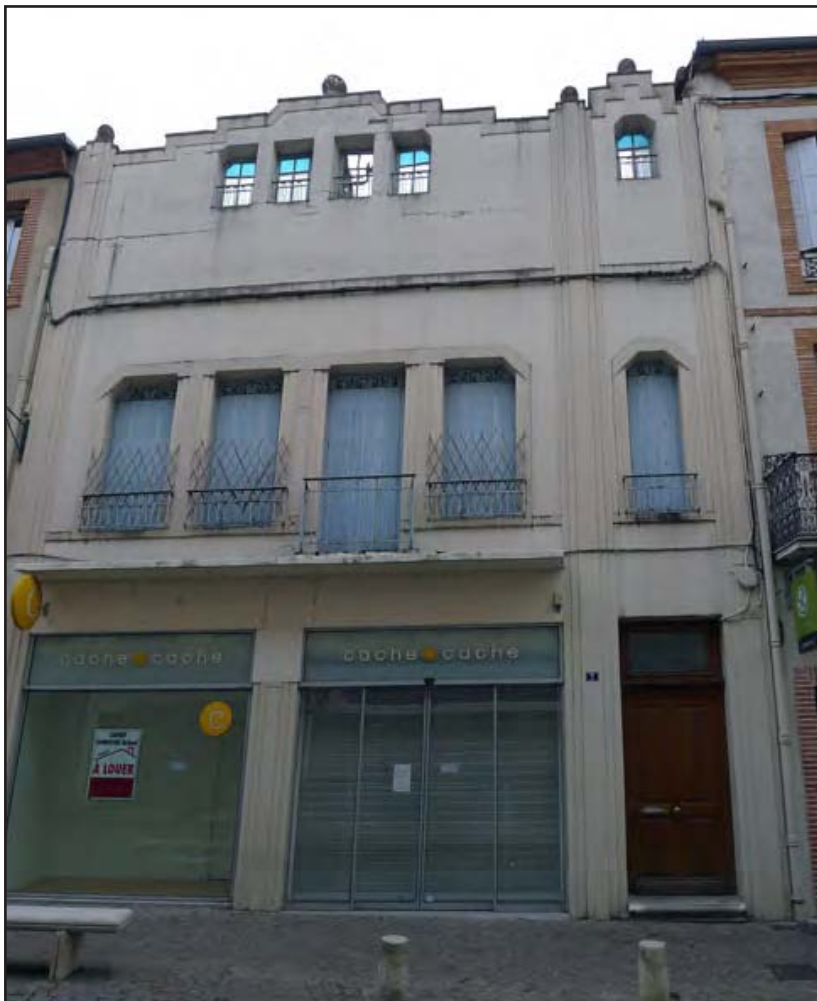
Figure 50 : bâtiment A, façade donnant sur la rue de la République

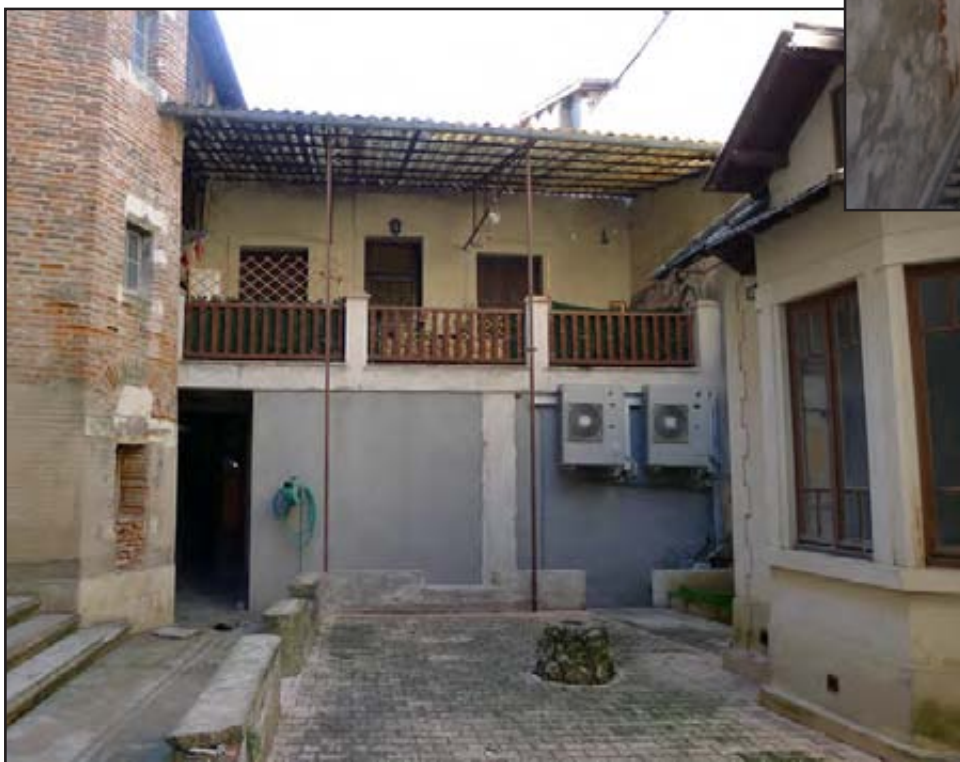
Figure 52 : bâtiment A, façade donnant sur la cour

Le corps de bâtiment A donne sur la rue de la République. Il est composé de deux niveaux d'élévation plus un étage de comble. Si les aménagements intérieurs limitent l'analyse quelques remarques peuvent toutefois être formulées à partir de l'examen du plan (Fig. 46) et de la façade. Le premier niveau est actuellement occupé par une grande boutique ouverte sur la rue par deux grandes ouvertures, toutefois la présence d'importants piliers dans l'alignement du trumeau suggère l'existence initiale de deux commerces qui se développaient sur deux pièces dans la profondeur du bâtiment (Fig. 46, 50). Au sud, une porte ouvre sur un long couloir qui permet de traverser le bâtiment et d'ouvrir sur la cour selon une distribution fréquente dans les maisons urbaines de la fin du Moyen Age (Fig. 46, 51). Le plan du premier niveau montre que la partie arrière de ce corps de bâtiment a été ajoutée : ainsi non seulement la façade arrière a été percée de deux grandes ouvertures afin d'assurer la connexion entre ces deux espaces, mais des marches ont aussi été aménagées afin de rattraper le changement de niveau (Fig. 46). Cet ajout ne concerne que le premier niveau : l'emprise de ce agrandissement est occupée par à une terrasse à l'étage (Fig. 52).

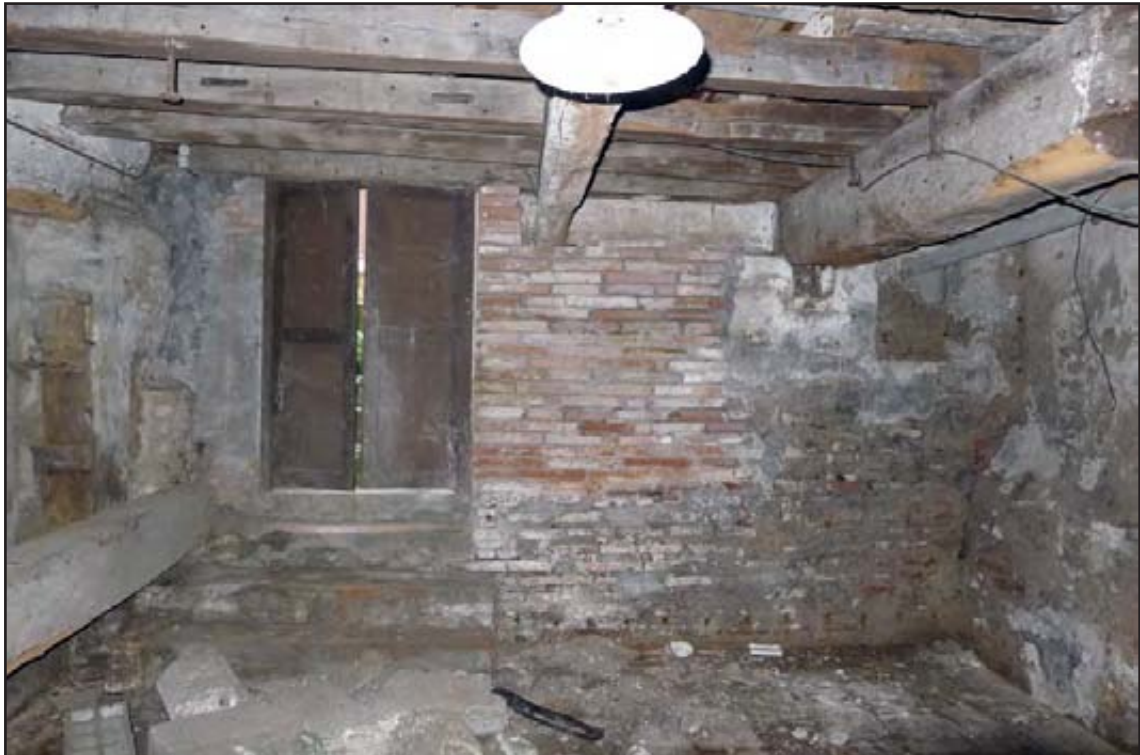
Figure 53 : bâtiment B, le sous-sol oriental vu depuis le sud

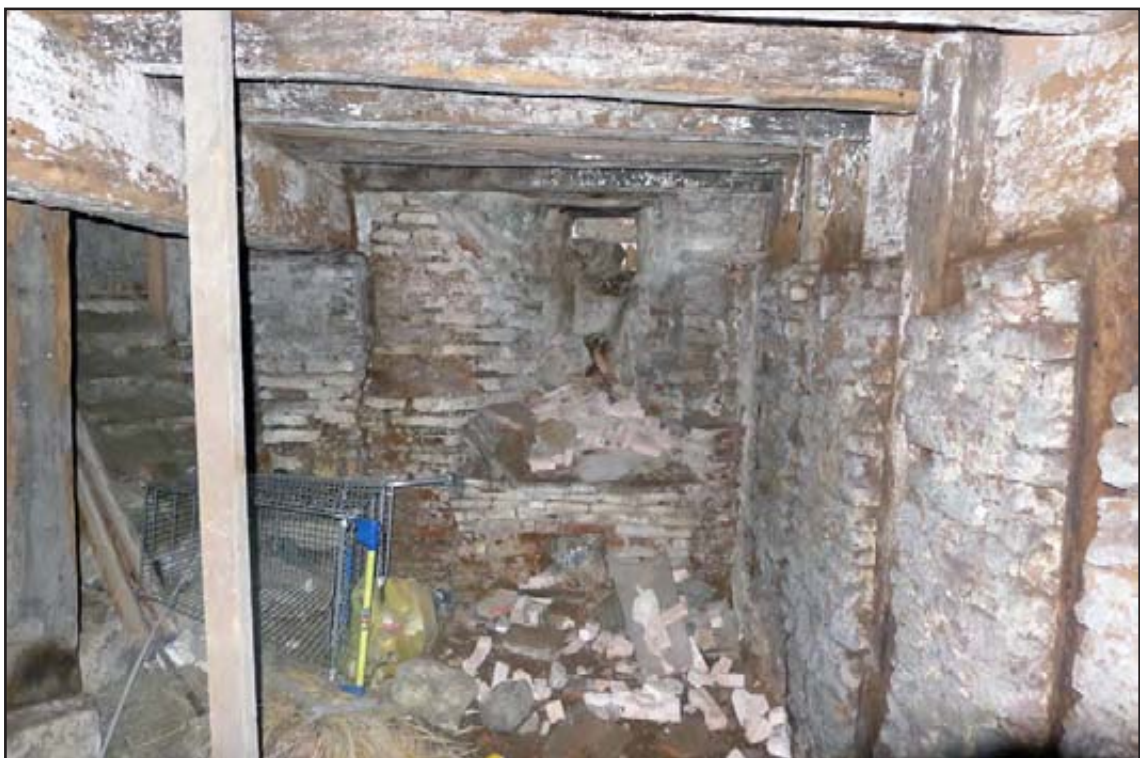
Figure 54 : bâtiment B, le sous-sol occidental vu depuis le sud. Au centre, l'ancienne fenêtre du mur nord
