## Ville, Îlot des Mazels, Rapport de prospection thématique

## Ville Ilot des Mazels Prospection thématique 2014

*Rapport d'opération de prospection thématique correspondant à l'autorisation n°94/2014*

## ÉTUDE DU 1 RUE DE LA REPUBLIQUE

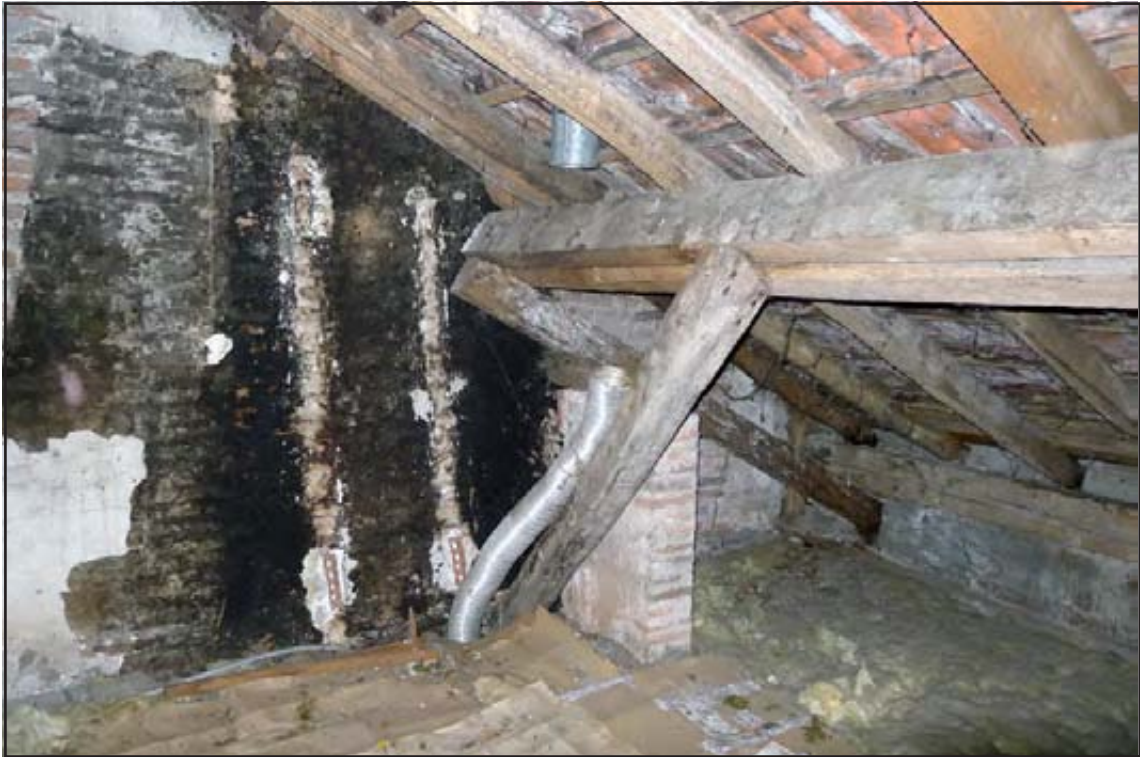
Figure 55 : bâtiment A, la charpente de comble

Le plan de l'étage n'a pas été réalisé mais il est très probable qu'il reprenne la structure identifiée au rez-de-chaussée. Le niveau de comble et la charpente n'ont pas davantage été étudiés, toutefois la présence des assemblages moisés permet d'exclure qu'il s'agisse d'une structure médiévale, à moins que celle-ci ait été fortement remaniée (Fig. 55).

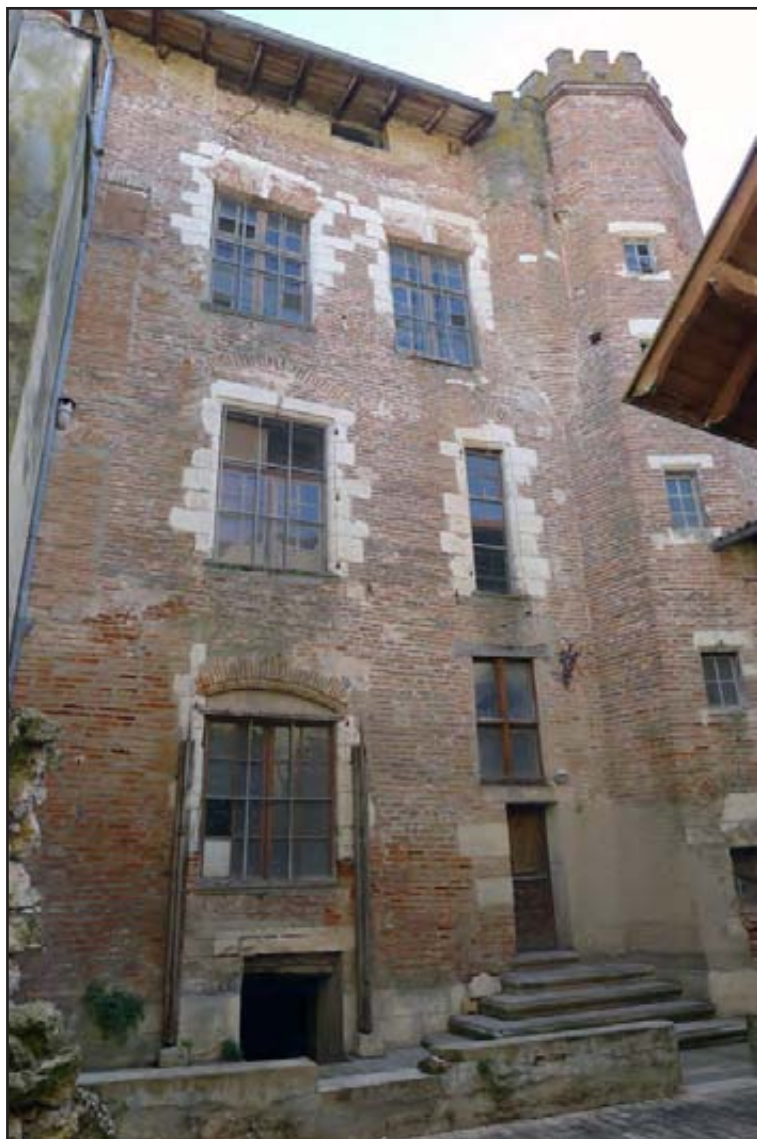
Figure 57 : bâtiment B, façade donnant sur la cour

La partie supérieure de l'élévation de cette tour présente une reprise au dessus d'une curieuse assises de briques posées verticalement (Fig. 57, 61). Cette rupture de maçonnerie qui se retrouve sur la tourelle en surplomb et sur la façade (*cf. supra*) correspond certainement au faîte de l'élévation initiale. C'est ce qui pourrait expliquer la présence, quelques centimètres plus bas, d'un conduit d'évacuation d'eau situé dans l'angle formé entre la tourelle en surplomb et la tour d'escalier. Au dessus de la reprise, les briques sont de nature différente, y compris dans le couronnement de merlons qui forme un garde-corps à la terrasse aménagée au dessus de la tour. Un couronnement identique coiffe la tourelle en surplomb d'angle. Cette surélévation est postérieure aux années 1930 puisqu'elle n'est pas visible sur le cliché ou le dessin d'A. Viré (Fig. 66, 67).

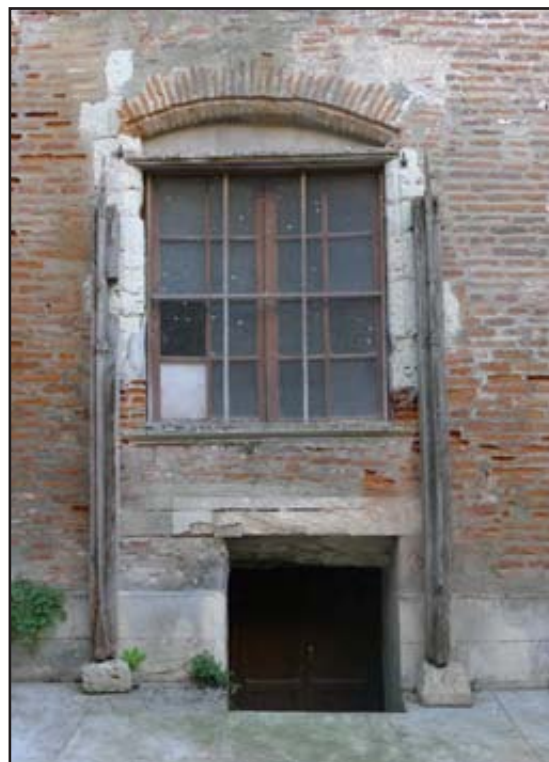
Figure 58 : bâtiment B, façade donnant sur la cour, fenêtre du premier niveau. On note les deux pièces de bois dont les extrémités sont sculptées de pinacles

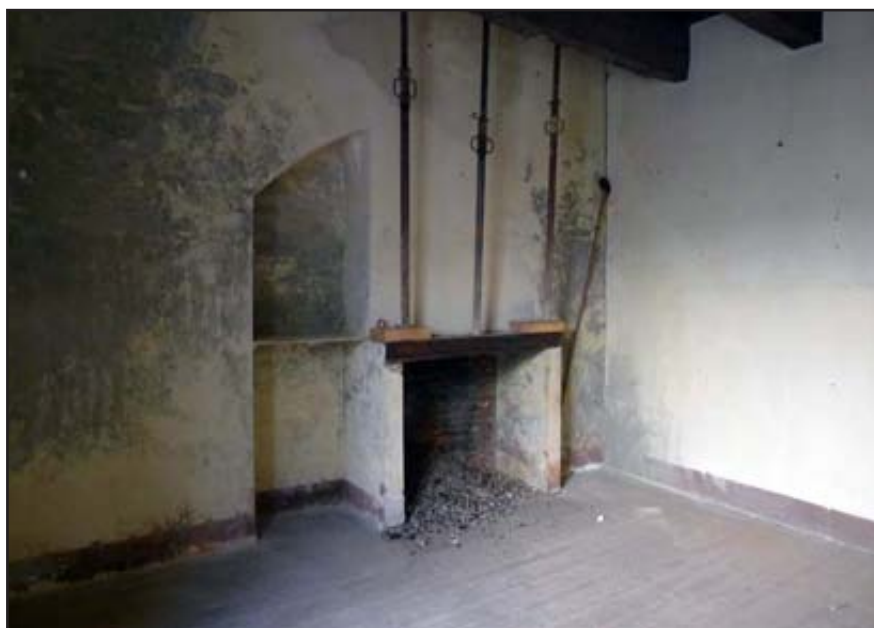
Figure 59 : bâtiment B, la cheminée du premier niveau

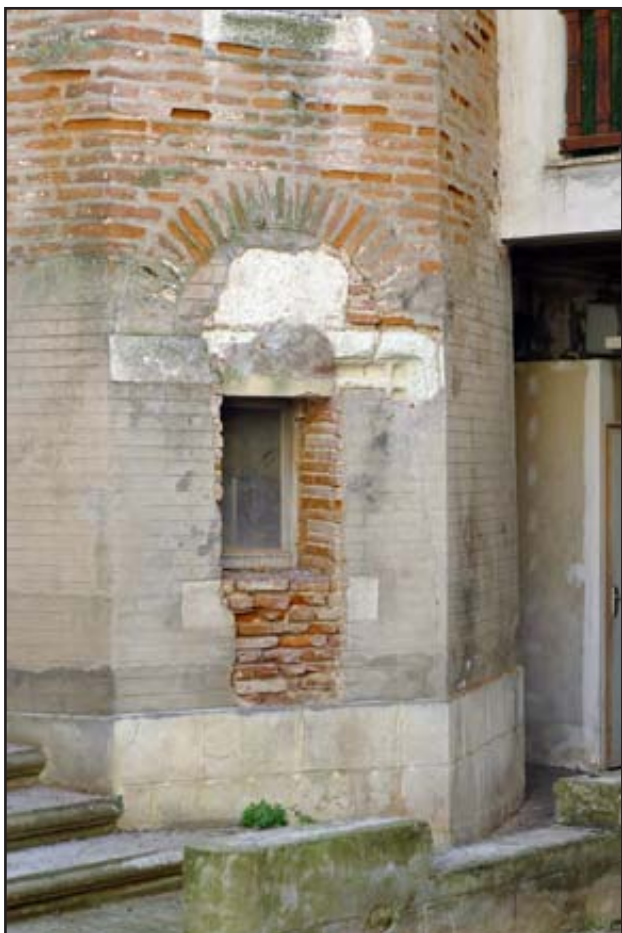
Figure 60 : bâtiment B, l'ancienne porte d'accès à la tour transformée en fenêtre

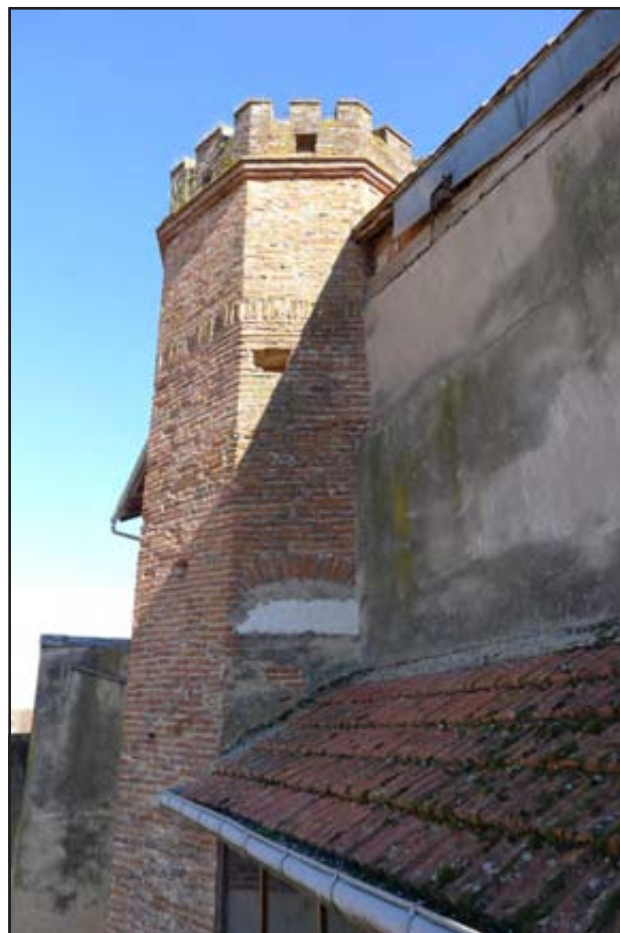
Figure 61 : bâtiment B, partie supérieure de la tour. On distingue l'ancien accès à la galerie et la surélévation de la tour.

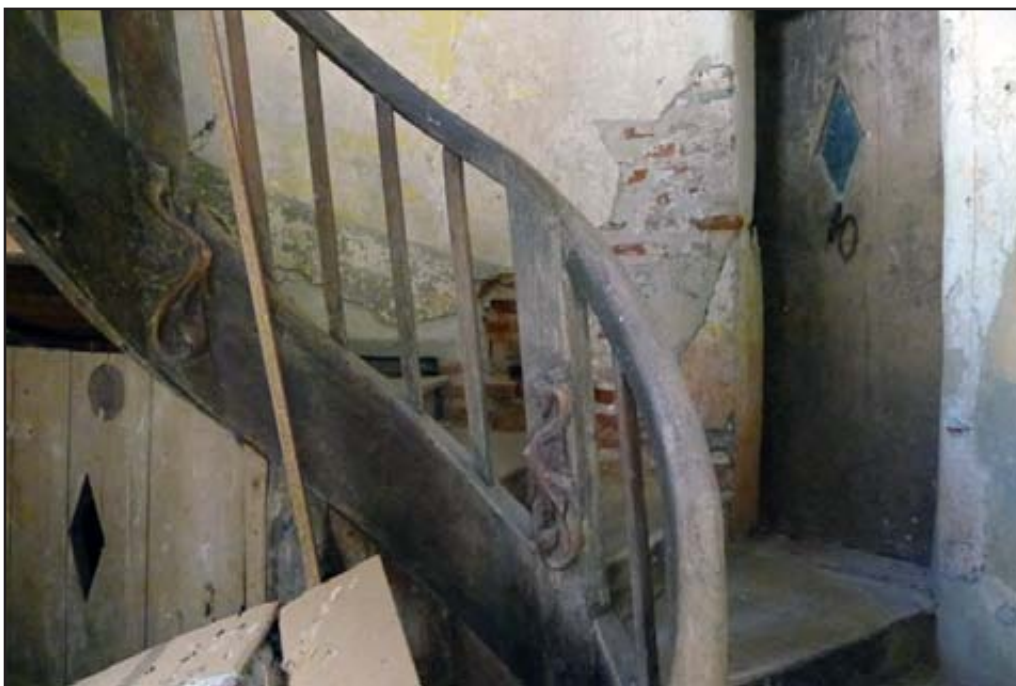
Figure 62 : bâtiment B, intérieur de la tour d'escalier. La structure actuelle recoupe le linteau de la porte donnant accès au sous-sol

A l'intérieur de la tour, l'escalier en vis en bois ne correspond pas à la structure initiale mais fonctionne avec la porte actuelle (Fig. 62).

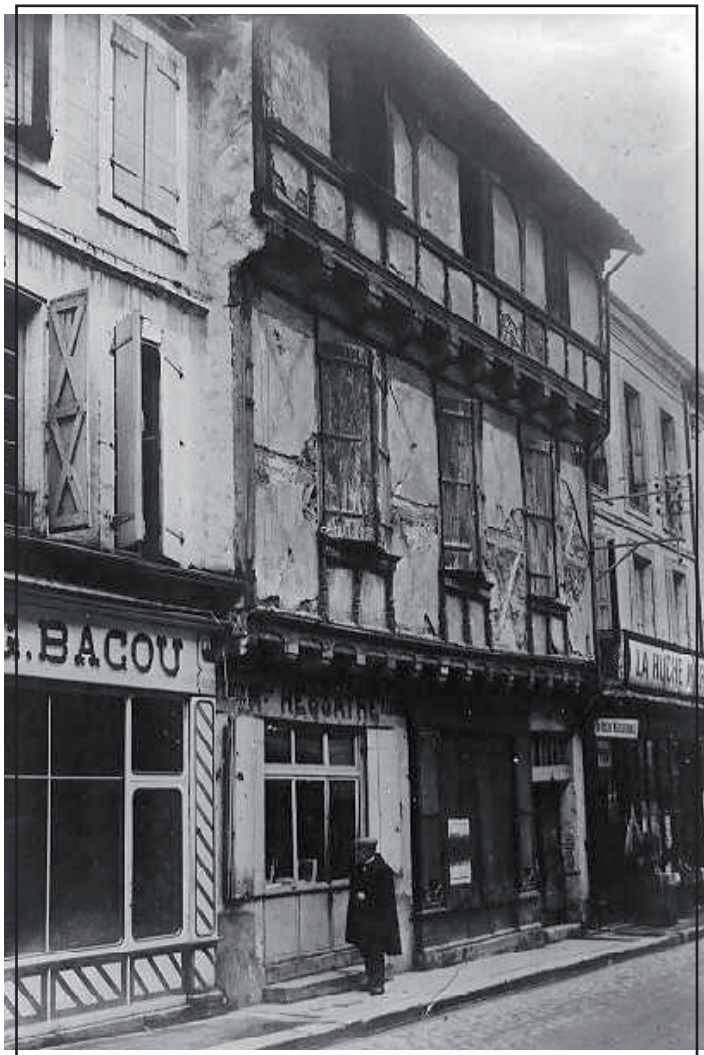
Figure 64 : [sans titre], vue de la façade sur rue, [antérieur à 1930], dossier Inventaire IVR73\_85820660X

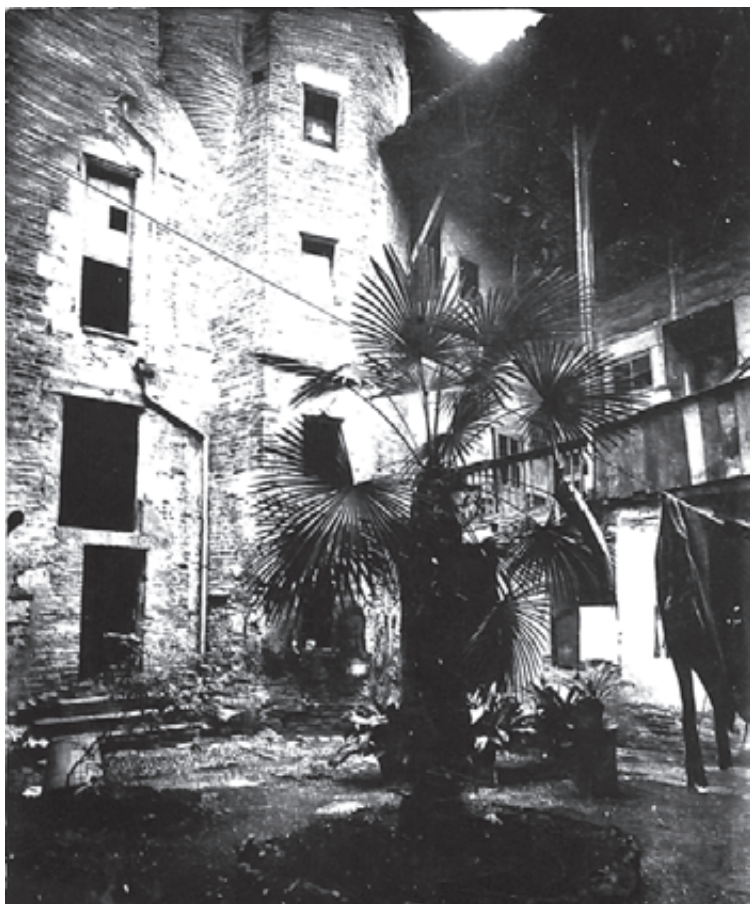
Figure 66 : [sans titre], vue de la cour.  
Cl. A. Viré, [vers 1930], AmM 4S-Vire 2

La façade arrière est moins bien connue, mais on sait d'après un cliché et un dessin d'A. Viré, qu'elle possédait une galerie de bois couverte dont la destruction remonte à 1933 (Fig. 66, 67). Associée à la tour d'escalier polygonale, cette galerie assurait une communication entre les deux corps de bâtiment.

L'élévation était plus basse (Fig. 66). Il n'existait pas de comble ouvert comme actuellement, et ni la tourelle en surplomb, ni la tour d'escalier ne présentaient leur couronnement actuel.

La surélévation du corps de bâtiment B, de la tourelle en surplomb et de la tour d'escalier polygonale est postérieure aux années 1930 puisqu'elle ne figure pas sur le cliché d'A. Viré (Fig. 66).

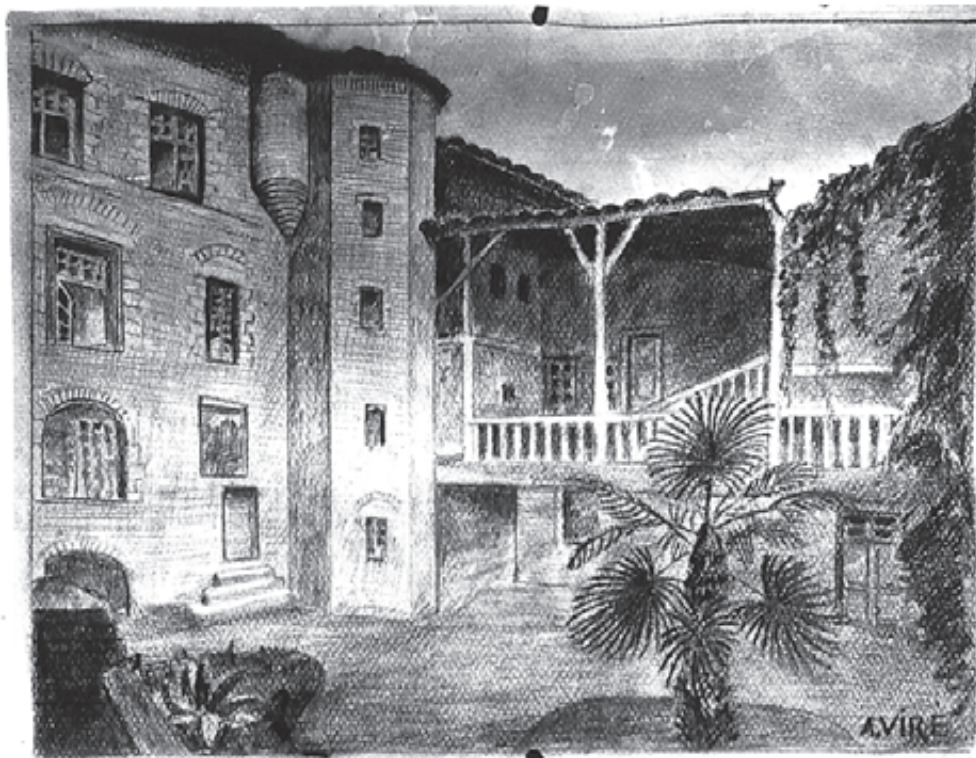
Figure 67 : *Maison Salers*. dessin A. Viré,  
[vers 1930, mention postérieure 1933],  
AmM 4S-Vire 2

*Maison Salers  
à droite partie démolie en 1935*

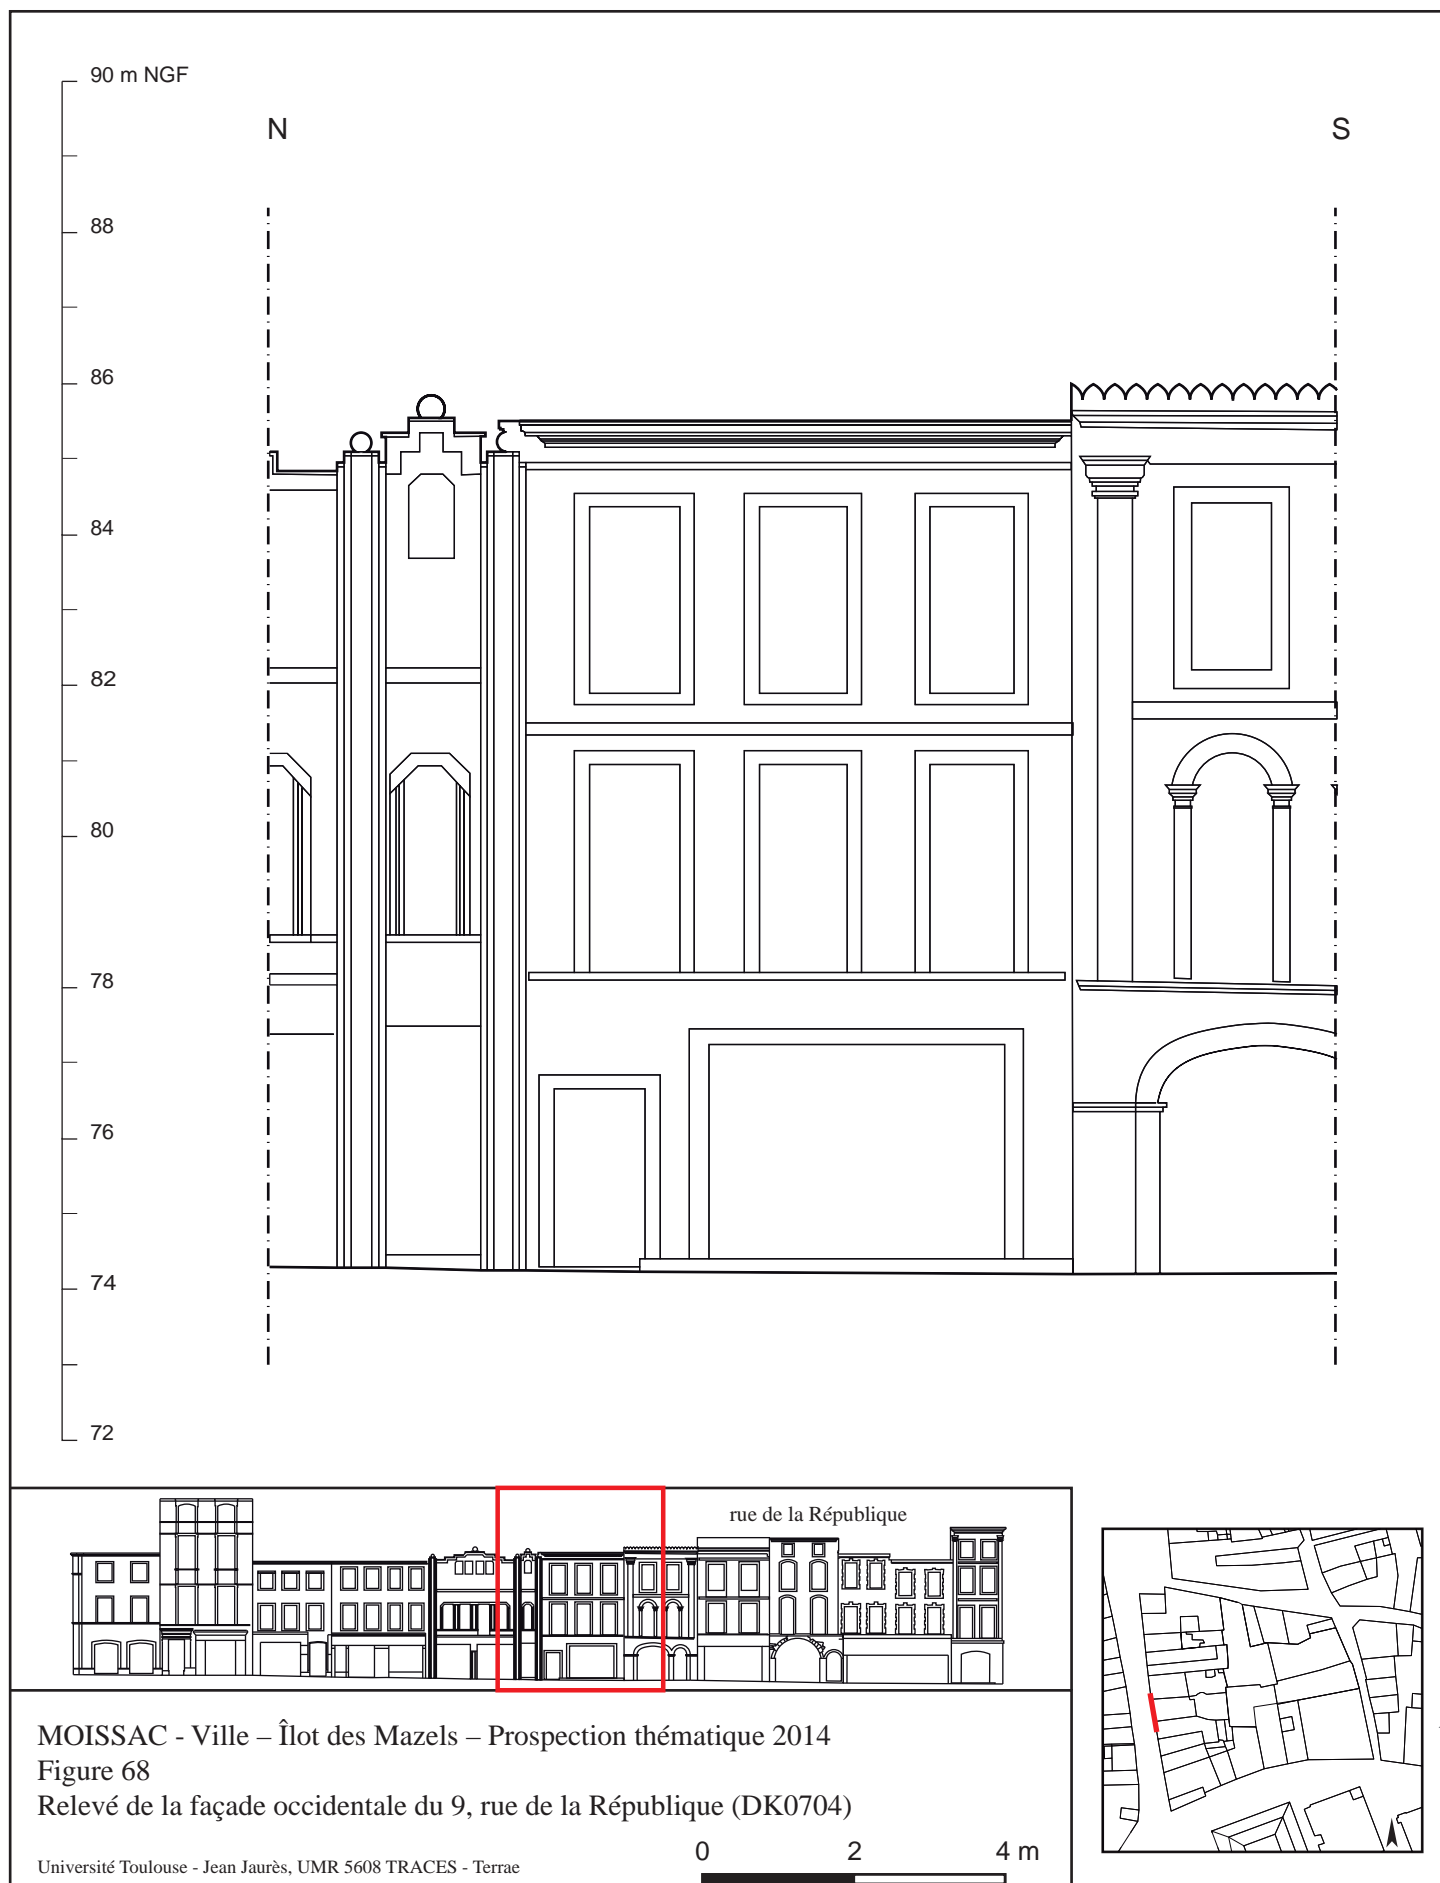
MOISSAC - Ville - Îlot des Mazels - Prospection thématique 2014  
Figure 68  
Relevé de la façade occidentale du 9, rue de la République (DK0704)

L'immeuble situé au 9, rue de la République occupe la totalité de la parcelle DK0704 : il présente une façade simple, à trois niveaux d'élévation (Fig. 68, 69).

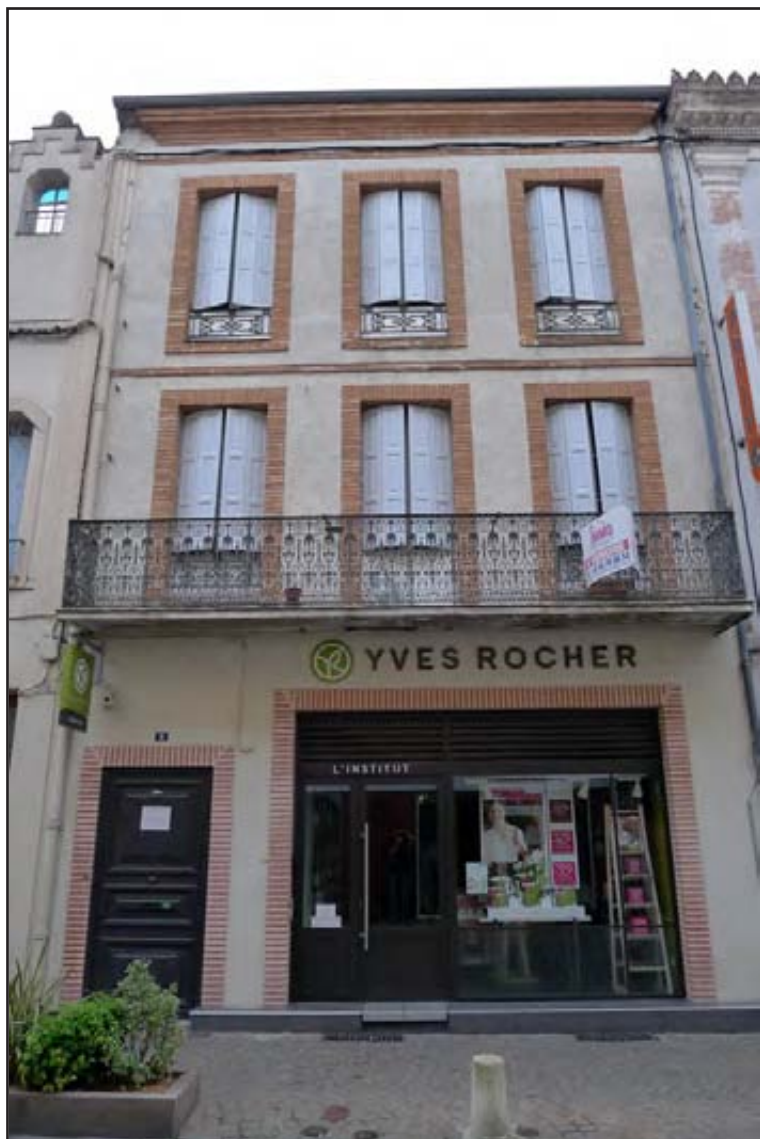
Figure 69 : vue générale de la façade occidentale, donnant sur la rue de la République

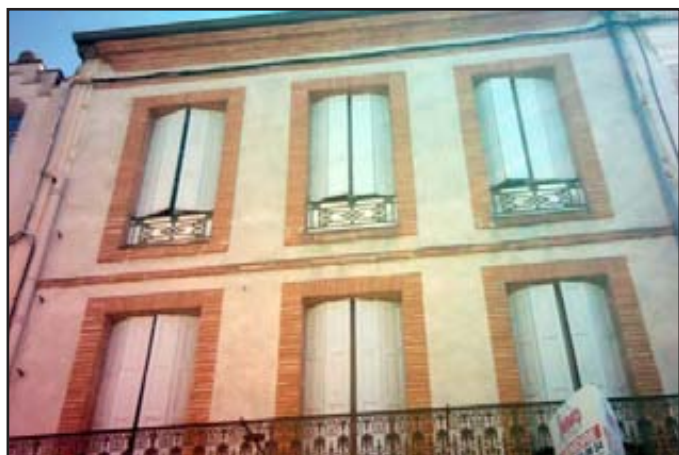
Figure 70a : cliché de la façade occidentale (détail)

Figure 70b : cliché thermique de la façade occidentale (détail)

L'ensemble de la façade est enduit, sauf les cordons et les encadrements saillants des ouvertures dont les briques ont été laissées à nu. Les clichés thermiques n'ont pas clairement permis d'identifier des reprises ou d'anciennes ouvertures sous l'enduit qui recouvre ces deux niveaux d'étage (Fig. 70).

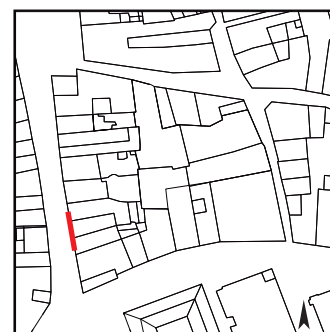
MOISSAC - Ville – Îlot des Mazels – Prospection thématique 2014  
Figure 71  
Relevé de la façade occidentale du 11, rue de la République (DK0547)

Le bâtiment qui occupe le devant de la parcelle DK0547 se singularise des autres par l'importance de son décor, principalement au deuxième et troisième niveau (Fig. 71, 72).

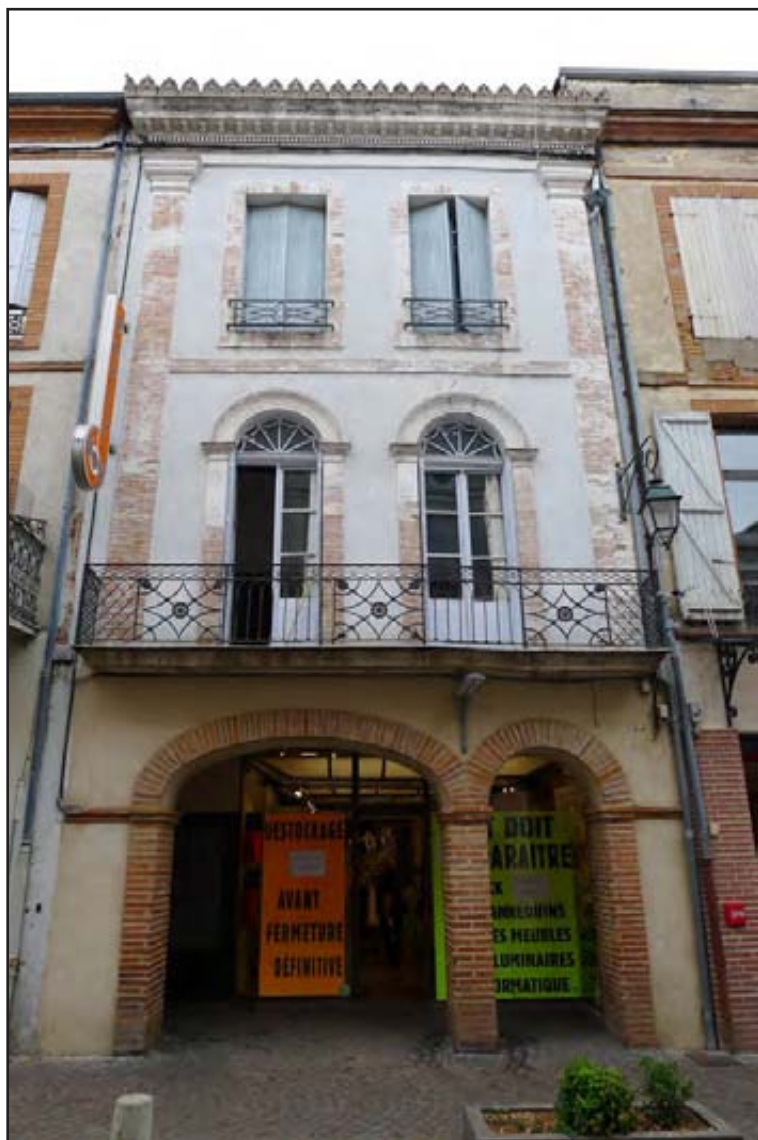
Figure 72 : vue générale de la façade occidentale, donnant sur la rue de la République

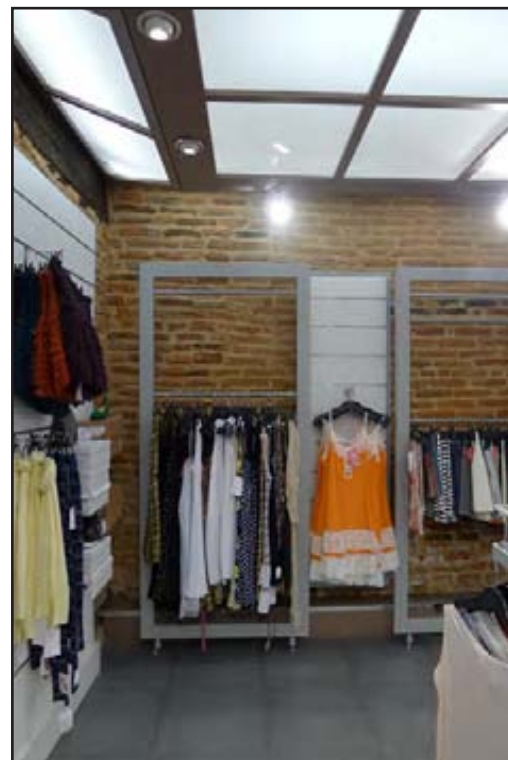
Figure 73 : cliché de détail du mur méridional au premier niveau. A gauche, on distingue le retour du mur de refend.

A l'intérieur du magasin situé au rez-de-chaussée, le mur méridional était accessible malgré la présence de présentoirs. Le mur, principalement réalisé en briques, présente de nombreuses reprises identifiables par des irrégularités dans le nu du parement et par des changements de maçonneries (Fig. 73). Les conditions d'interventions n'ont pas permis de réaliser une étude fine de ce mur mitoyen avec l'immeuble de la parcelle DK0546, toutefois il est probable que des maçonneries antérieures à la façade soient conservées dans ce bâtiment.

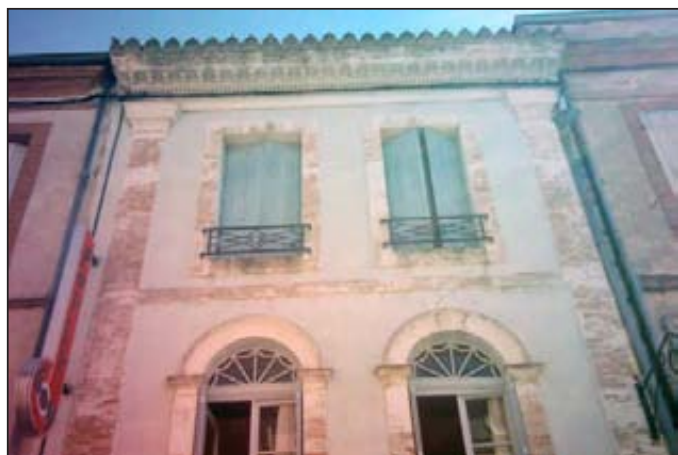
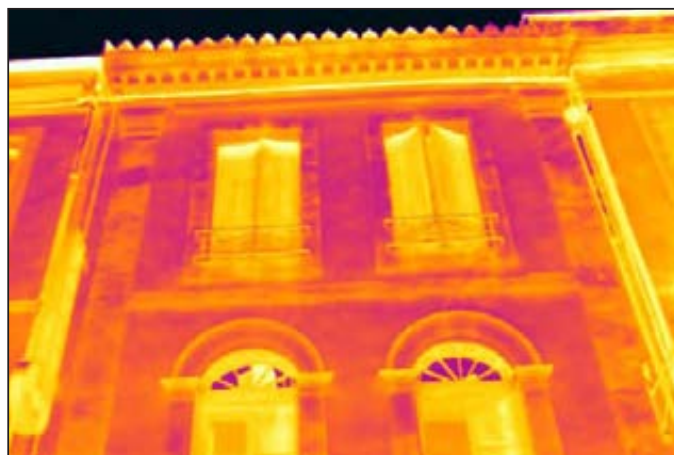
Figure 74a : cliché de la façade occidentale (détail)

Figure 74b : cliché thermique de la façade occidentale (détail)

L'ensemble de la façade est enduit à l'exception des pilastres, des cordons et de l'encadrement des baies qui présente toutefois des traces de badigeon blanc. Les clichés thermiques ne permettent pas de reconnaître de reprises sur cette façade qui semble homogène (Fig. 74).

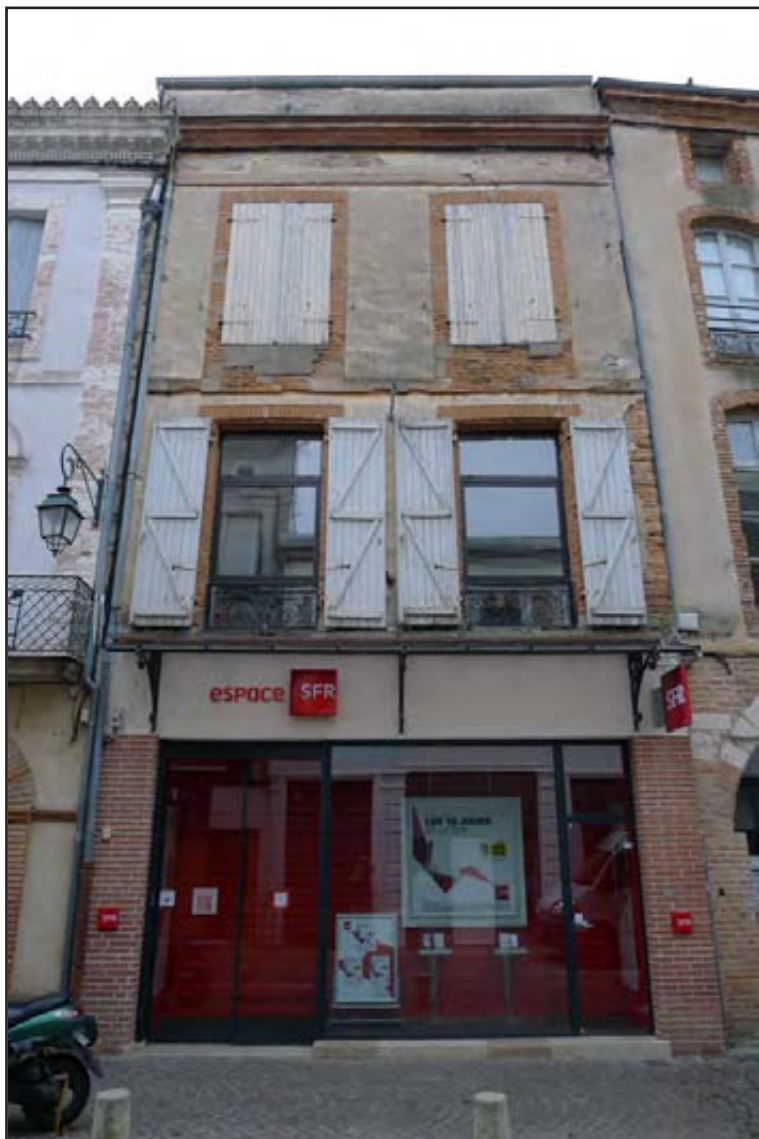
Figure 76 : vue générale de la façade occidentale, donnant sur la rue de la République

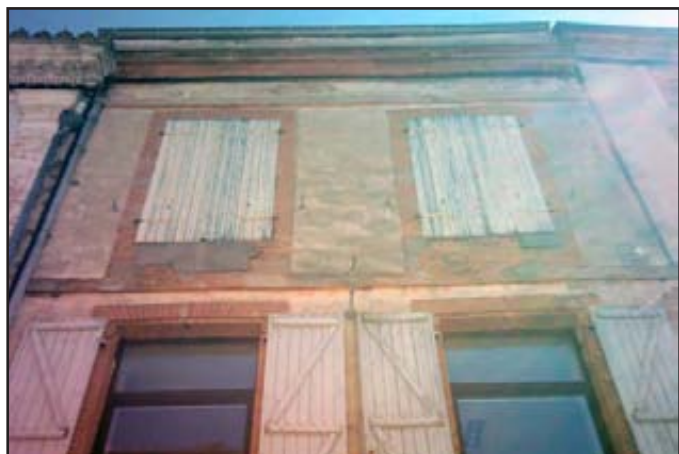
Figure 77a : cliché de la façade occidentale (détail)

Figure 77b : cliché thermique de la façade occidentale (détail)

Les clichés thermiques n'ont pas permis d'identifier des reprises masquées par l'enduit. A l'exception du premier niveau, il s'agit d'une façade homogène (Fig. 77).

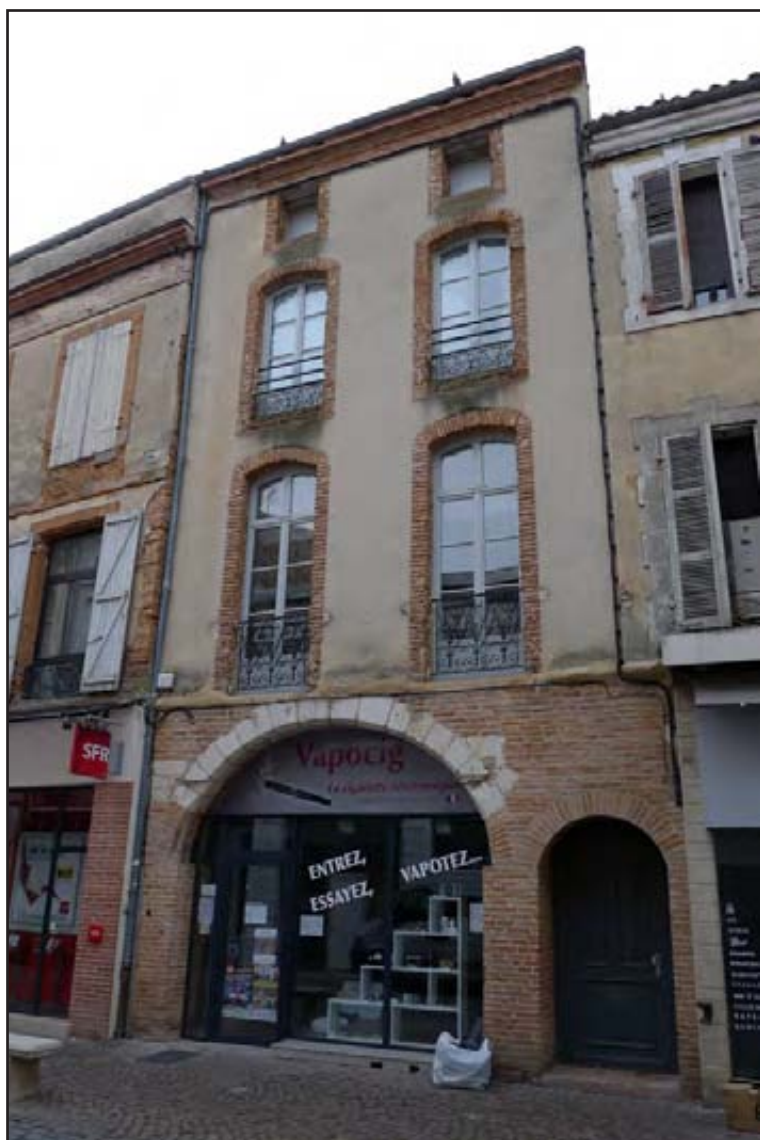
Figure 80 : vue générale de la façade occidentale, donnant sur la rue de la République

L'immeuble situé au 15, rue de la République présente un corps de bâtiment unique composé de quatre niveaux d'élévation (Fig. 78, 80) et d'un niveau de sous-sol (Fig. 79, 82, 83).

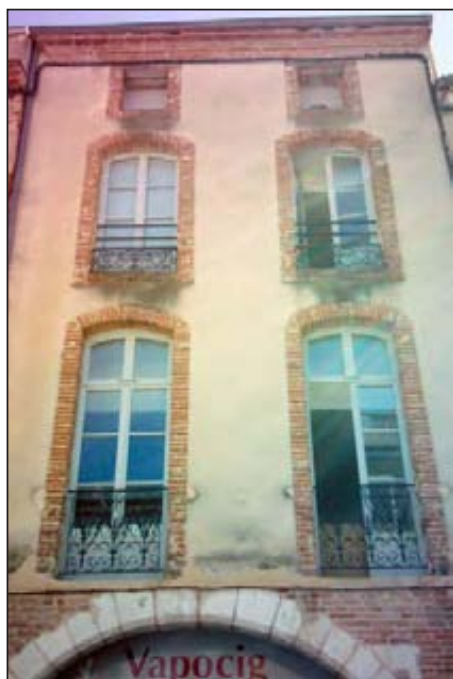
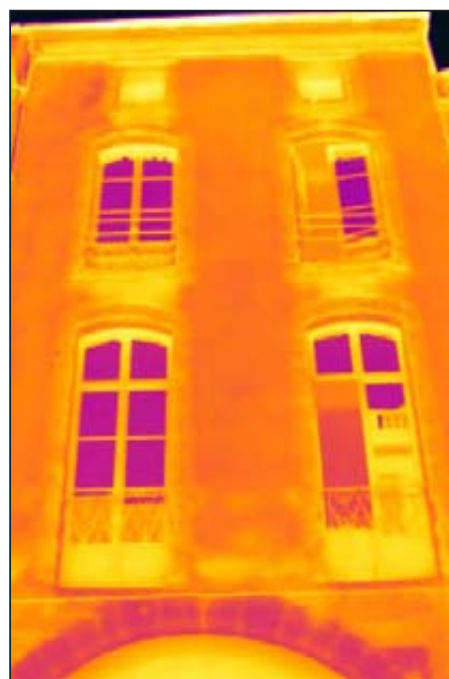
Figure 81a : cliché de la façade occidentale (détail)

Figure 81b : cliché thermique de la façade occidentale (détail)

A l'exception du rez-de-chaussée, la façade est recouverte d'enduit ; seuls les encadrements des ouvertures en briques sont visibles. Les clichés thermiques n'ont pas permis de reconnaître de structures sous l'enduit (Fig. 81).

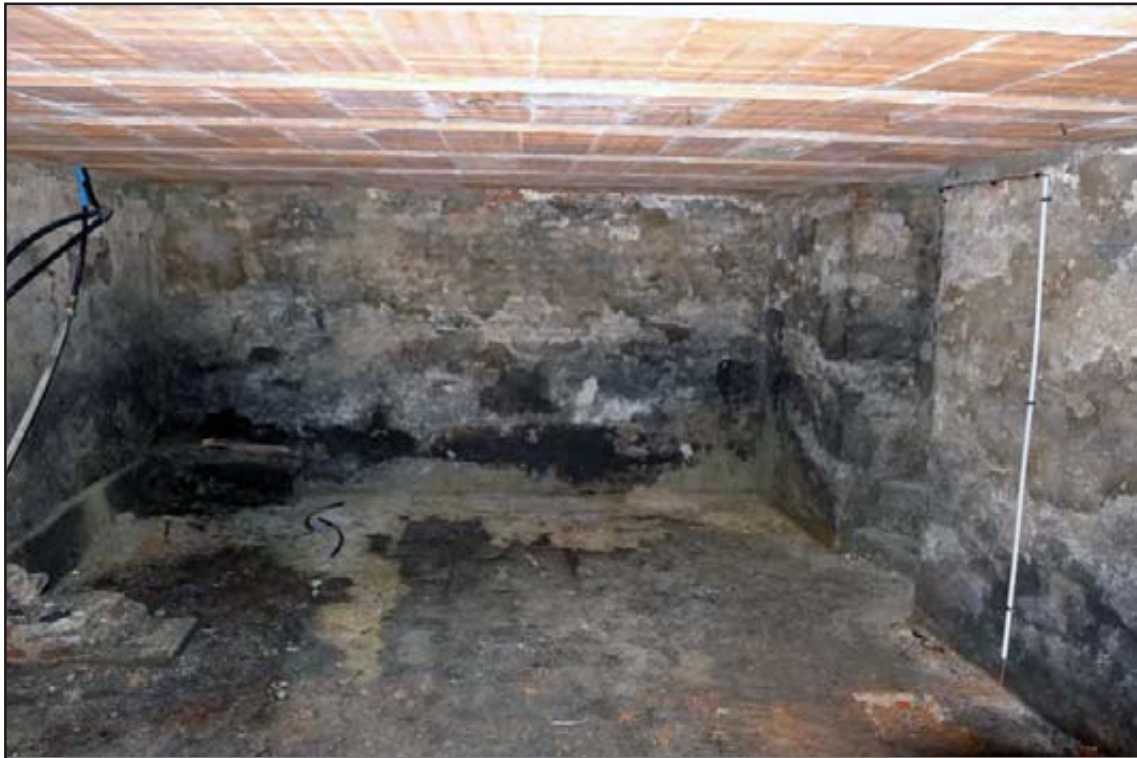
Figure 82 : cliché du niveau de sous-sol, vue vers l'est

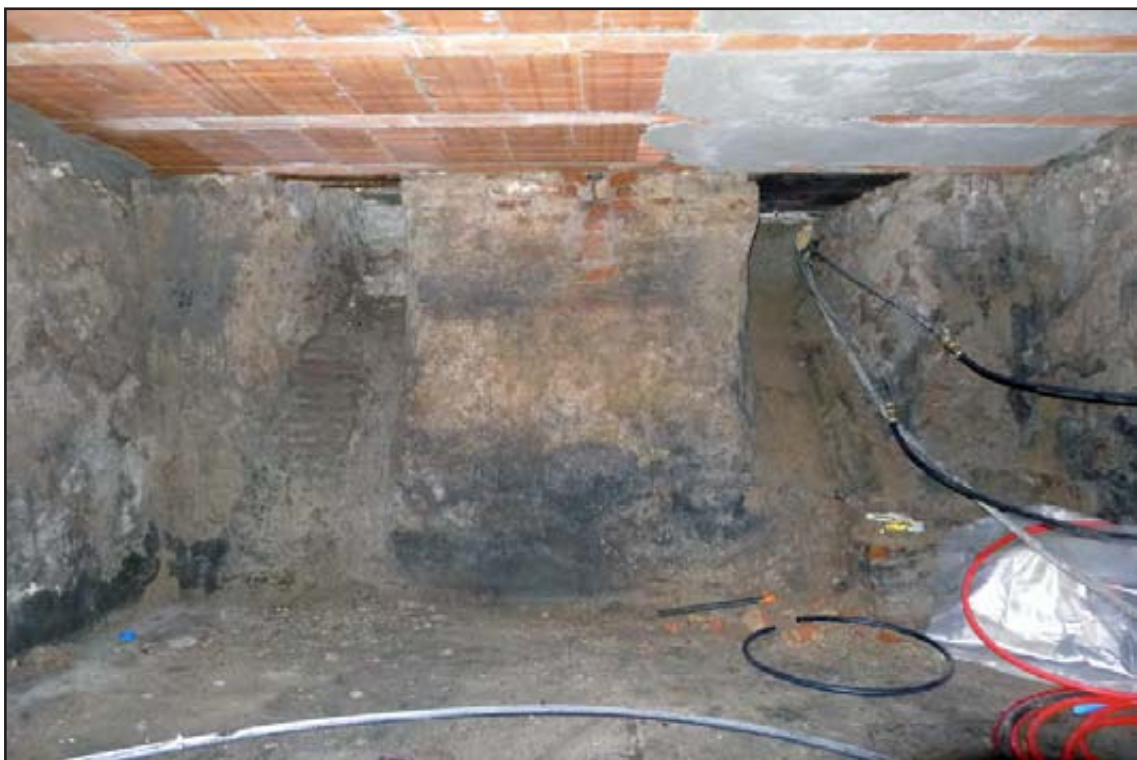
Figure 83 : cliché du niveau de sous-sol, vue vers l'ouest

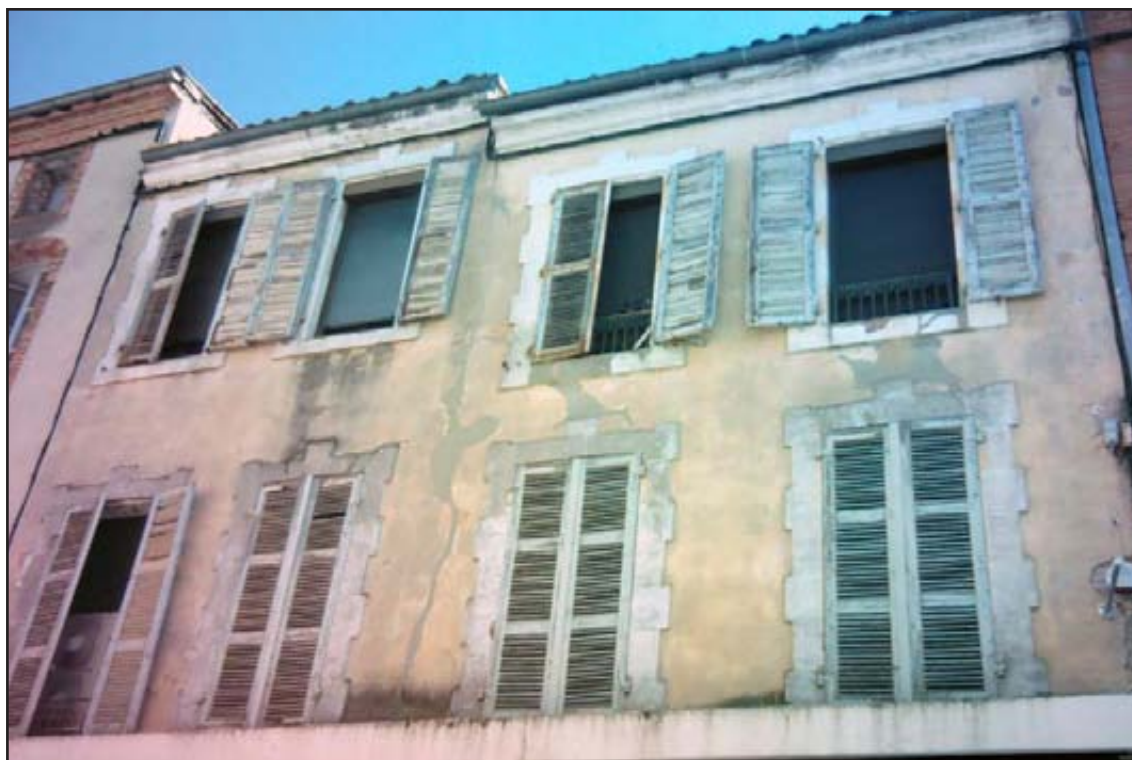
Figure 88a : cliché de la façade occidentale (détail)

Figure 88b : cliché thermique de la façade occidentale (détail)

Un enduit jaune recouvre l'ensemble de ces deux niveaux d'étage, jusqu'aux corniches. Les clichés thermiques mettent en évidence, au centre de l'actuelle façade, la fissure colmatée déjà mentionnée (Fig. 88). D'autres anomalies thermiques sont visibles, mais il est difficile de les interpréter. Peut-être s'agit-il de vestiges d'anciennes baies, antérieures aux fenêtres actuelles ?

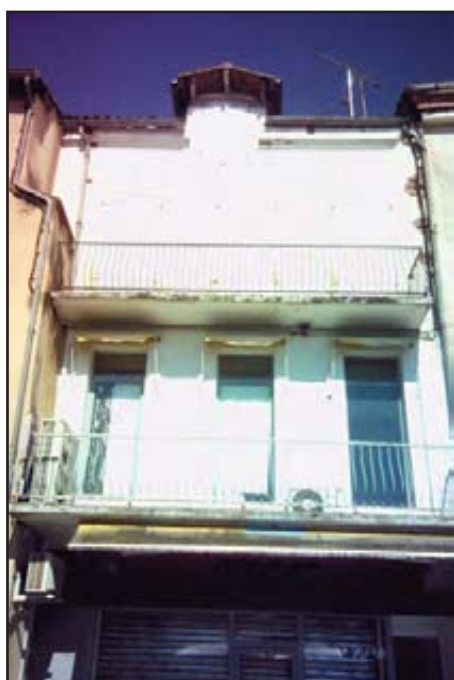
Figure 90a : cliché de la façade méridionale (détail)

Figure 90b : cliché thermique de la façade méridionale (détail)

Cette façade est intégralement enduite ; l'examen thermique destiné à identifier d'éventuels changements de matériaux sous-jacent n'a pas permis ici de reconnaître la présence d'anciennes ouvertures, sauf peut-être dans la partie supérieure droite de la façade (Fig. 90).

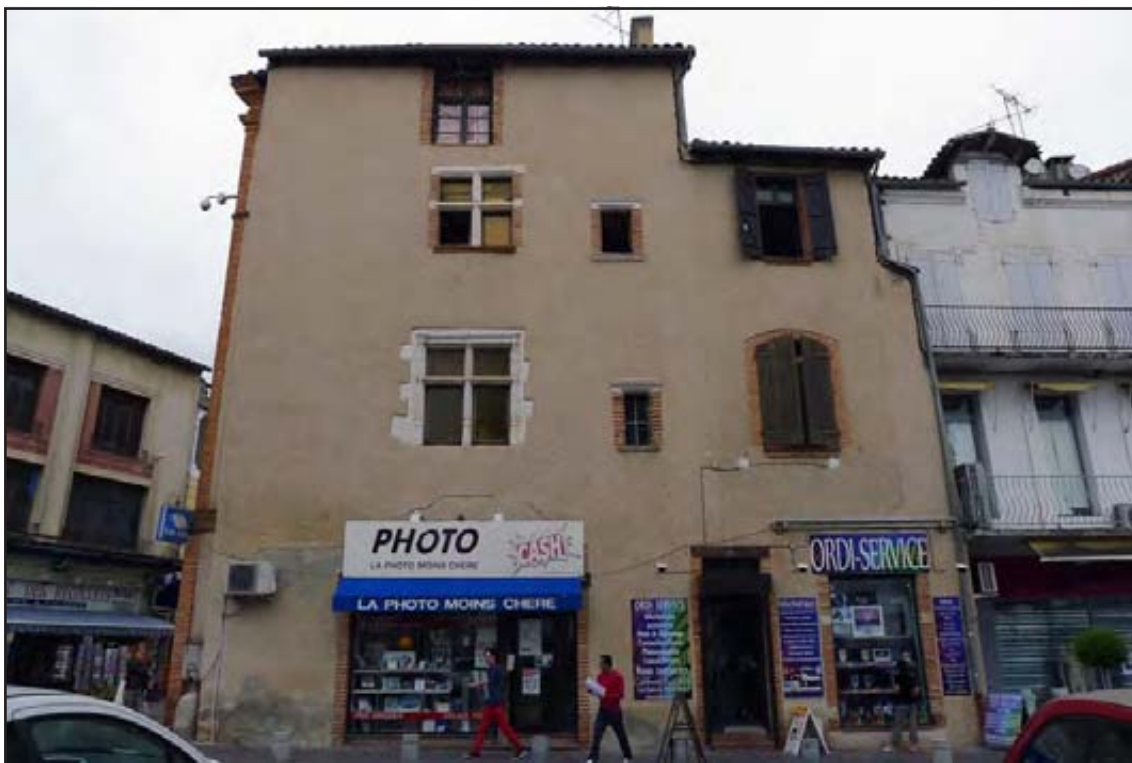
Figure 95 : vue générale de la façade méridionale, donnant sur la rue Malaveille

Cette façade n'est pas homogène (Fig. 91, 95). L'élévation présente en effet un décrochement lié à la présence d'un étage supplémentaire dans la partie occidentale. A l'exception des contours des baies, la façade est entièrement enduite. Cependant les clichés thermiques permettent d'identifier diverses structures masquées par le revêtement (Fig. 96).

Après un ressaut, le dernier niveau est occupé par une unique fenêtre (FEN117) dont les piédroits de briques sont surmontés par un linteau de bois (Fig. 95). Toutefois les clichés thermiques permettent d'identifier, à droite de cette fenêtre, le bouchage d'une baie très large, immédiatement située sous la rive du toit (Fig. 96). Une carte postale ancienne montre cette fenêtre non bouchée (Fig. 14).

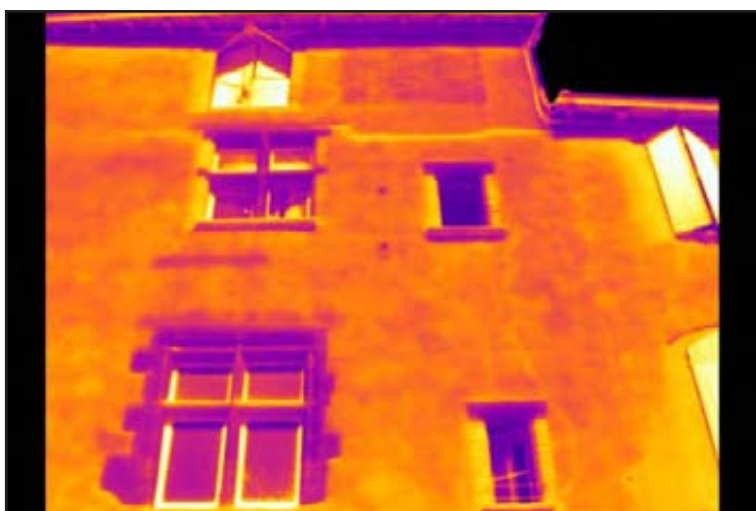
Figure 96 : clichés thermiques de la façade méridionale

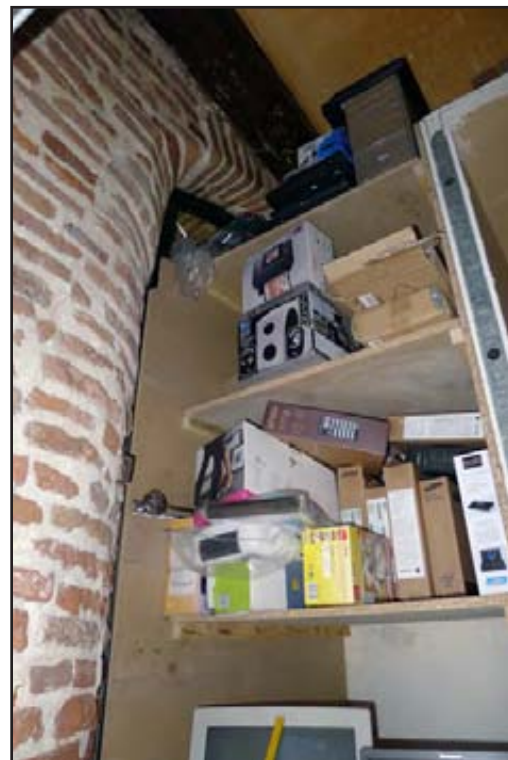
Figure 98 : la porte de l'ancien escalier

dont les marches sont en briques (Fig. 98, 99). Malgré son ancienneté, les piédroits de cette ouverture et l'arc qui assure son couverture sont postérieurs au mur de refend. Le fonctionnement initial de l'escalier ne peut pas être restitué.

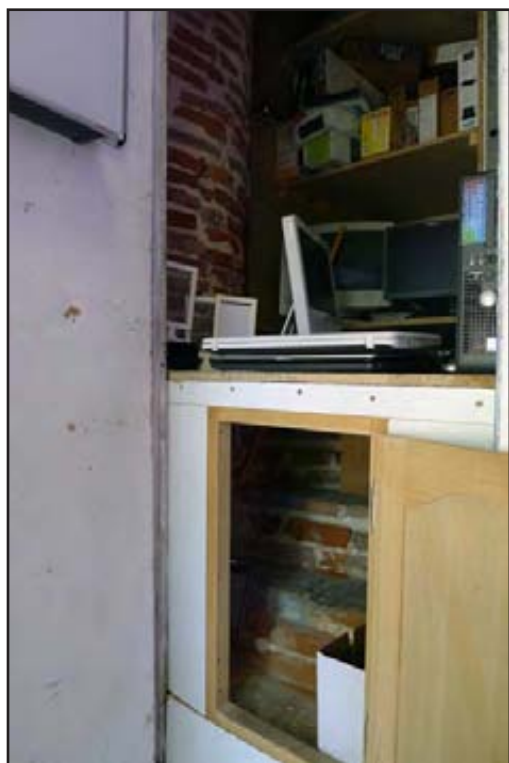
Figure 99 : l'embranchement de l'ancien escalier

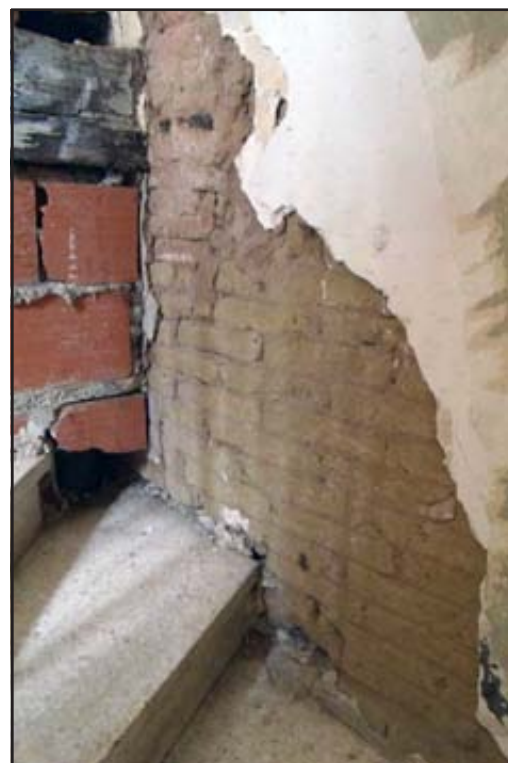
Figure 100 : la cloison en briques crues, depuis l'escalier actuel

A l'intérieur divers reprises sont visibles depuis l'actuelle cage d'escalier. Les conditions d'intervention ne permettent pas de les présenter dans le détail. Il convient toutefois de noter la présence de pièce de bois en remploi ou celle d'un mur en briques crues (Fig. 100).
