## Ville, Îlot des Mazels, Rapport de prospection thématique

## Ville Ilot des Mazels Prospection thématique 2014

*Rapport d'opération de prospection thématique correspondant à l'autorisation n°94/2014*

## ÉTUDE DU 1 RUE DE LA REPUBLIQUE

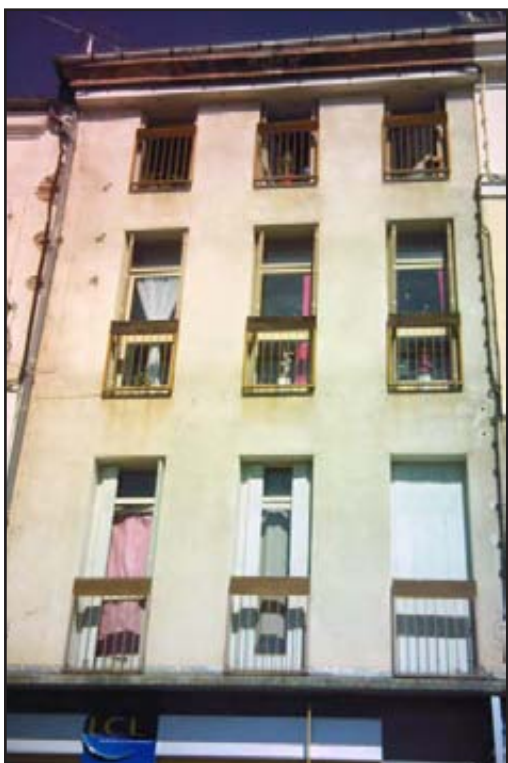
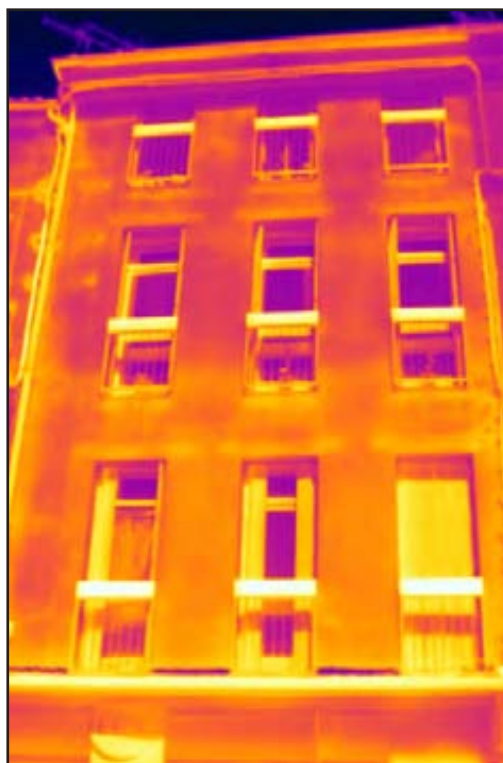
Figure 104a : cliché de la façade méridionale (détail)

Figure 104b: cliché thermique de la façade méridionale (détail)

Le rez-de-chaussée est peu visible, largement marqué par une devanture commerciale. A droite une porte donne accès à un couloir qui permet ensuite d'emprunter un escalier qui dessert les étages. Ceux-ci, sont chacun éclairé de trois hautes portes-fenêtres rectangulaires. Seules les fenêtres du dernier niveau sont moins hautes. Les clichés thermiques permettent de reconnaître, sous l'enduit, que les ouvertures du deuxième et troisième niveau sont couvertes d'un linteau et disposaient initialement d'un chambranle (Fig. 104).

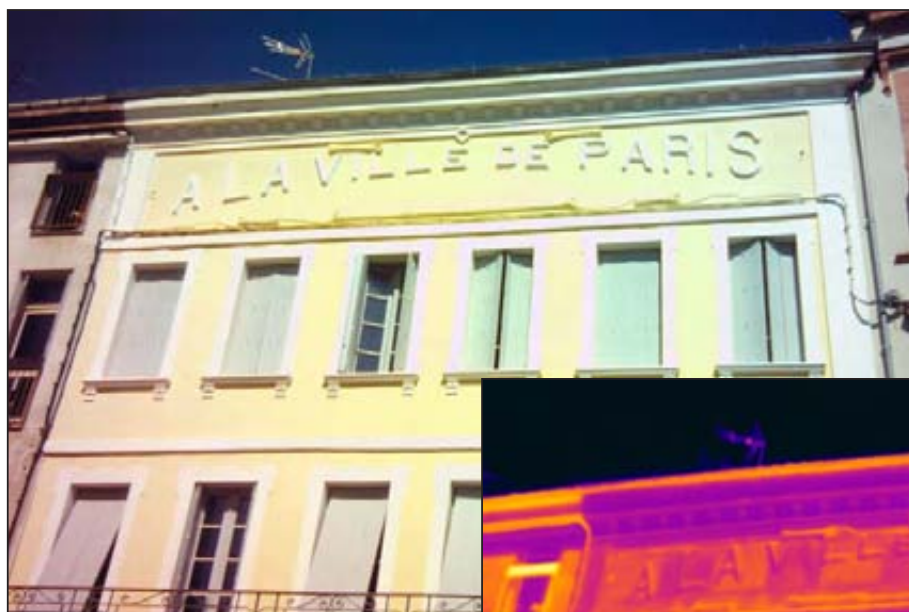
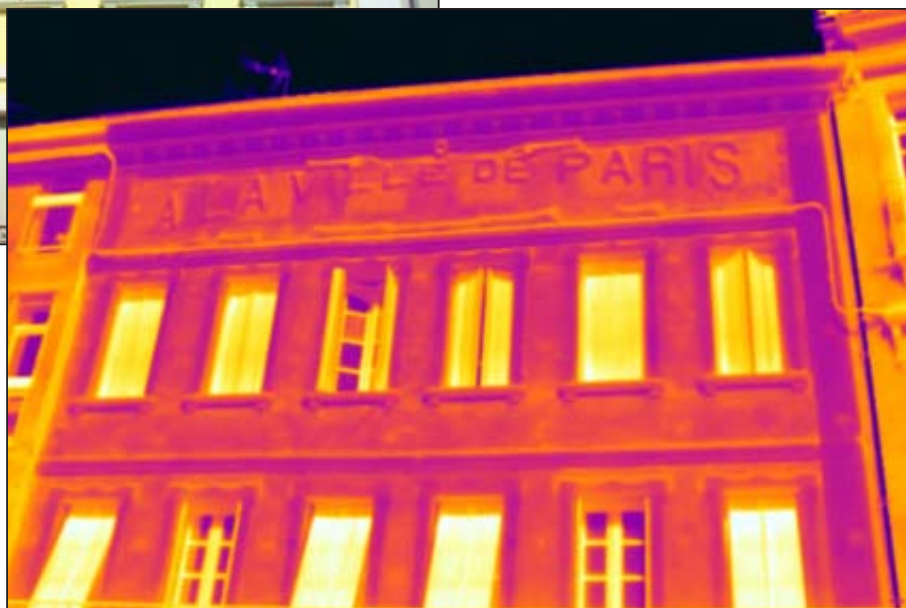
Figure 107a: cliché de la façade méridionale (détail)

Figure 107b: cliché thermique de la façade méridionale (détail)

Le dernier niveau est séparé du reste par un cordon. Cet étage est aveugle mais il présente un décor, semblable à un cartouche, sur lequel est inscrit en lettres saillantes « A LA VILLE DE PARIS ». Les clichés thermiques montrent que cet étage était initialement percé de six baies, situées au même aplomb que celles des registres inférieurs (Fig. 107). Une corniche soutenue par des modillons couronne cette façade.

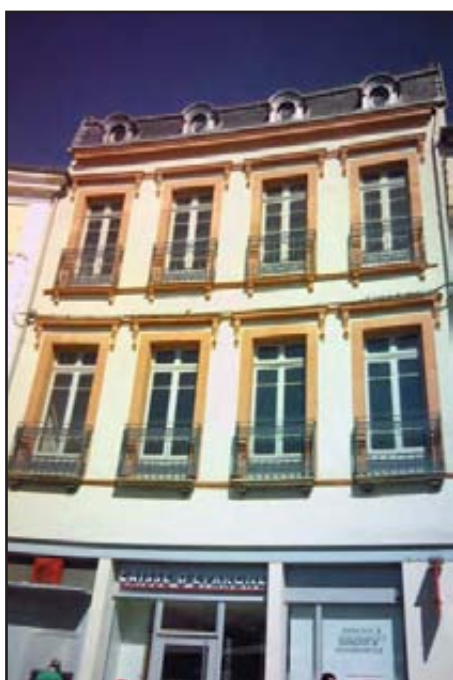
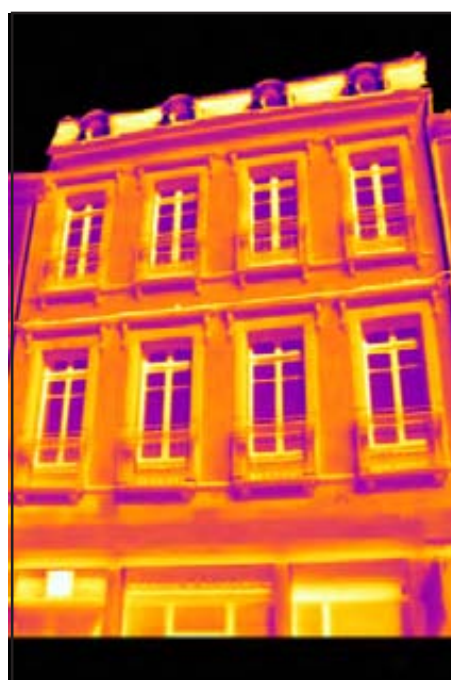
Figure 110a : cliché de la façade méridionale (détail)

Figure 110b : cliché thermique de la façade méridionale (détail)

Hormis la disposition du rez-de-chaussée qui correspond à une disposition récente, l'ordonnance de cette façade est homogène. Les clichés thermiques n'ont pas permis de reconnaître d'éventuelles reprises sous l'enduit (Fig. 110).

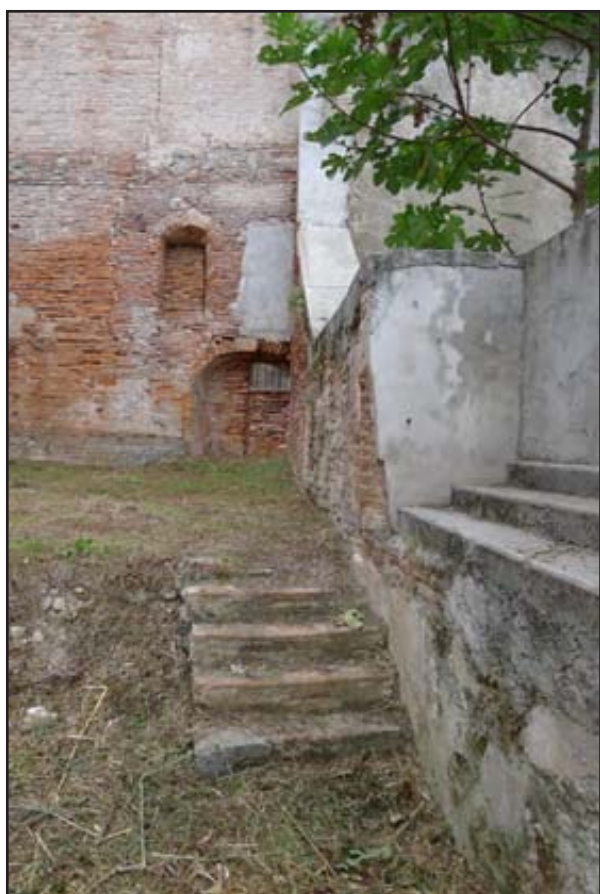
Figure 127 : l'escalier du MUR05 et, à droite, celui du MUR06

Ce mur orienté nord-sud correspond au prolongement de l'arrachement visible dans l'angle du MUR01. Bien qu'il soit très arasé, les marches d'un escalier sont toutefois conservées (Fig. 129).

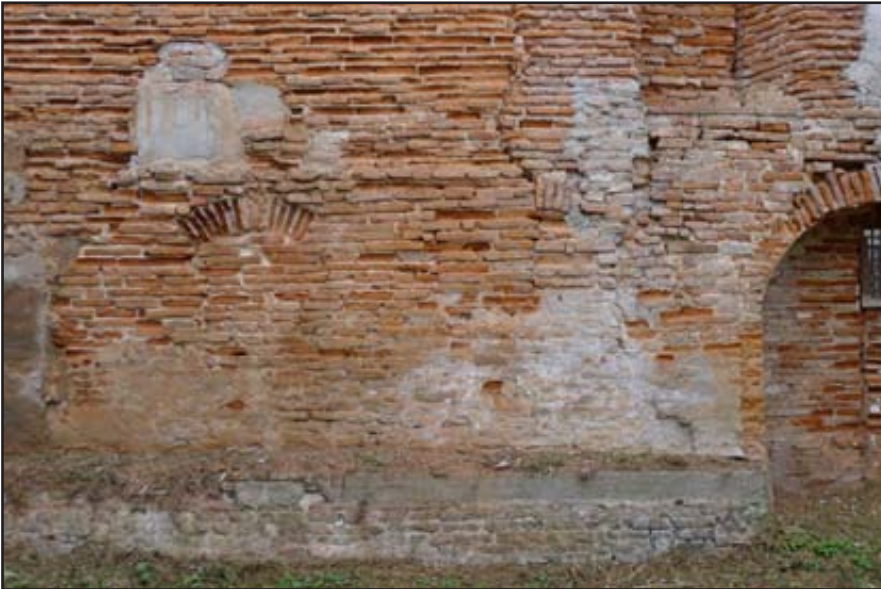
Figure 130 : la partie basse du MUR04

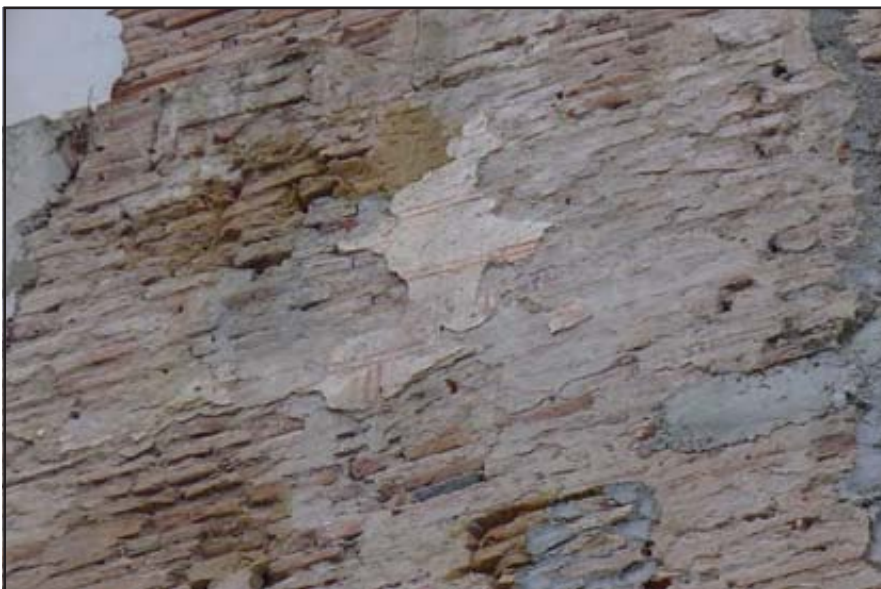
Figure 131 : l'enduit à décor de faux-appareil sur le MUR04

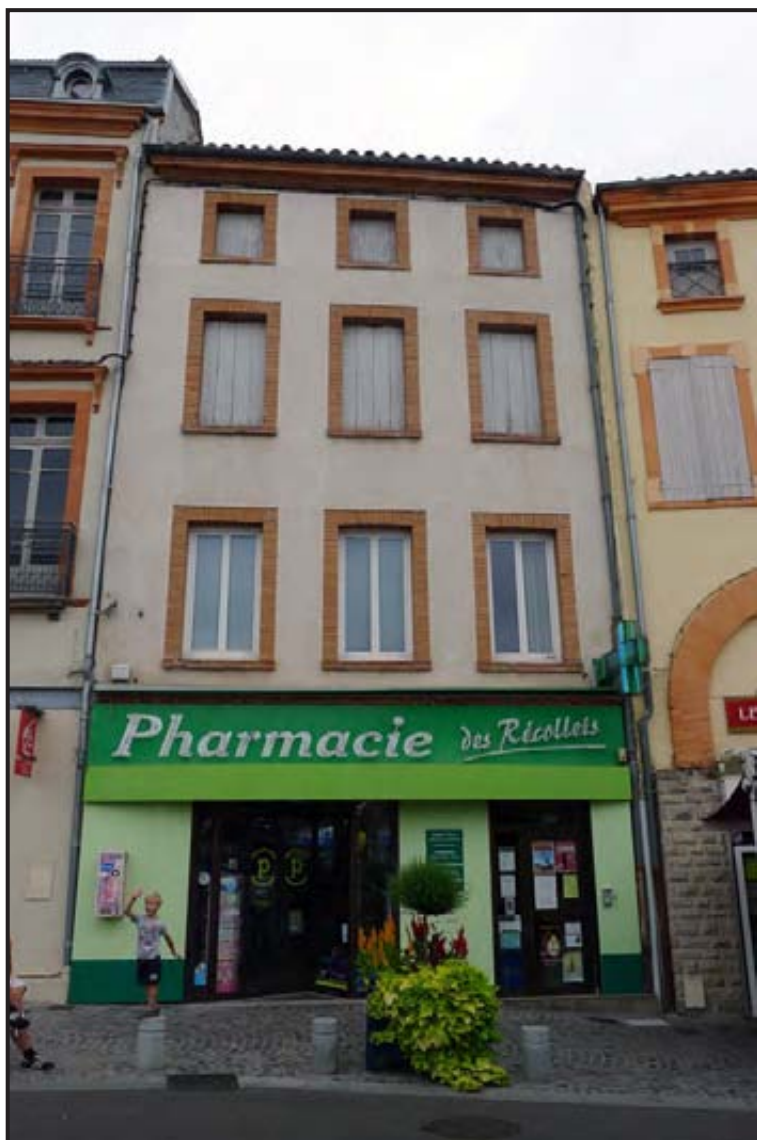
Figure 133 : vue générale de la façade méridionale, donnant sur la rue Malaveille

La façade donnant sur la rue Malaveille est organisée sur quatre niveaux d'élévation (Fig. 132, 133). Au rez-de-chaussée, la forme des ouvertures est incessible à cause de l'aménagement de l'actuelle boutique qui s'ouvre derrière la grande ouverture vitrée. A droite, une porte donne accès à un long couloir qui rappelle la distribution médiévale des édifices à plusieurs corps (Fig. 136). Le premier et le second étage sont traités de manière identique : chacun présente trois fenêtres rectangulaires couvertes d'une plate-bande clavée. Le dernier étage est percé de baies structurellement identiques mais plus petites, c'est-à-dire moins larges et surtout moins hautes. Une corniche couronne cette façade. Toutes les baies présentent un encadrement en briques ; le reste de la façade est enduit.

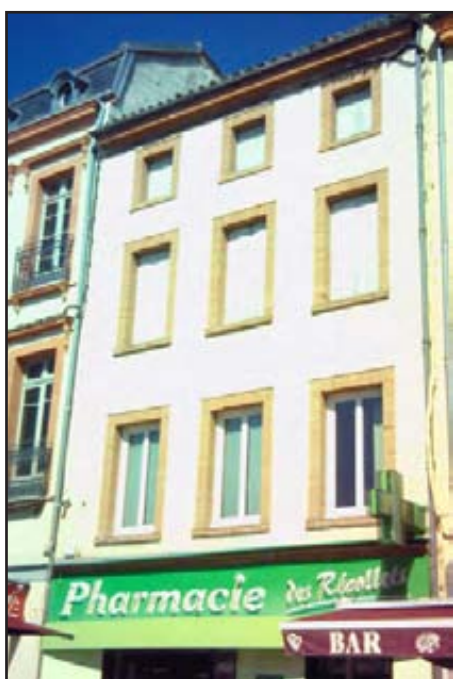
Figure 134a : cliché de la façade méridionale (détail)

Les clichés thermiques réalisés en septembre 2014 permettent de faire ressortir le léger ressaut situé au niveau de l'appui des fenêtres du dernier niveau (Fig. 134) ; ils mettent également en évidence les allèges des baies du deuxième étage qui apparaissent plus chaudes. En l'état actuel des connaissances, ces anomalies thermiques sont difficiles à expliquer.

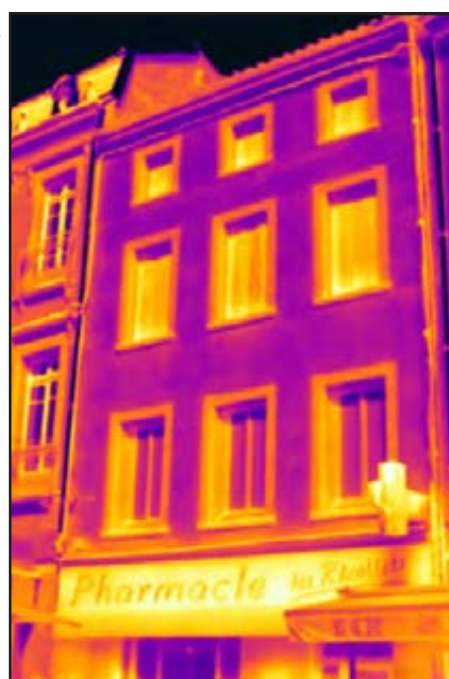
Figure 134b : cliché thermique de la façade méridionale (détail)

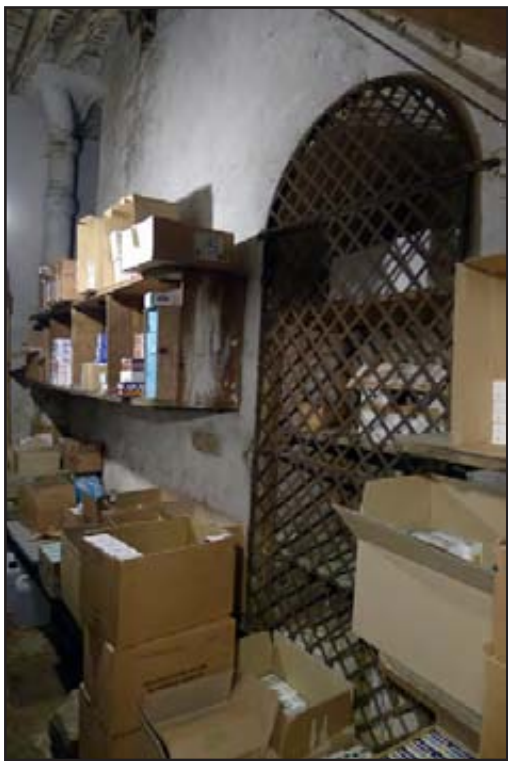
Figure 135 : une ancienne porte (?) en lien avec le bâtiment voisin à l'est

La visite du premier niveau de ce bâtiment a permis de reconnaître, dans le mur mitoyen avec la parcelle voisine à l'est, une baie, probablement une ancienne porte transformée en armoire (Fig. 135). Plus loin dans le même mur, dans l'angle formé avec le mur septentrional, se trouve une fenêtre bouchée. Ces structures dont la chronologie relative est difficile à établir sont aussi mal datables. Cependant le fait qu'elles soient bouchées par le bâtiment qui occupe l'arrière de la parcelle DK0538 montre qu'elles lui sont antérieures.

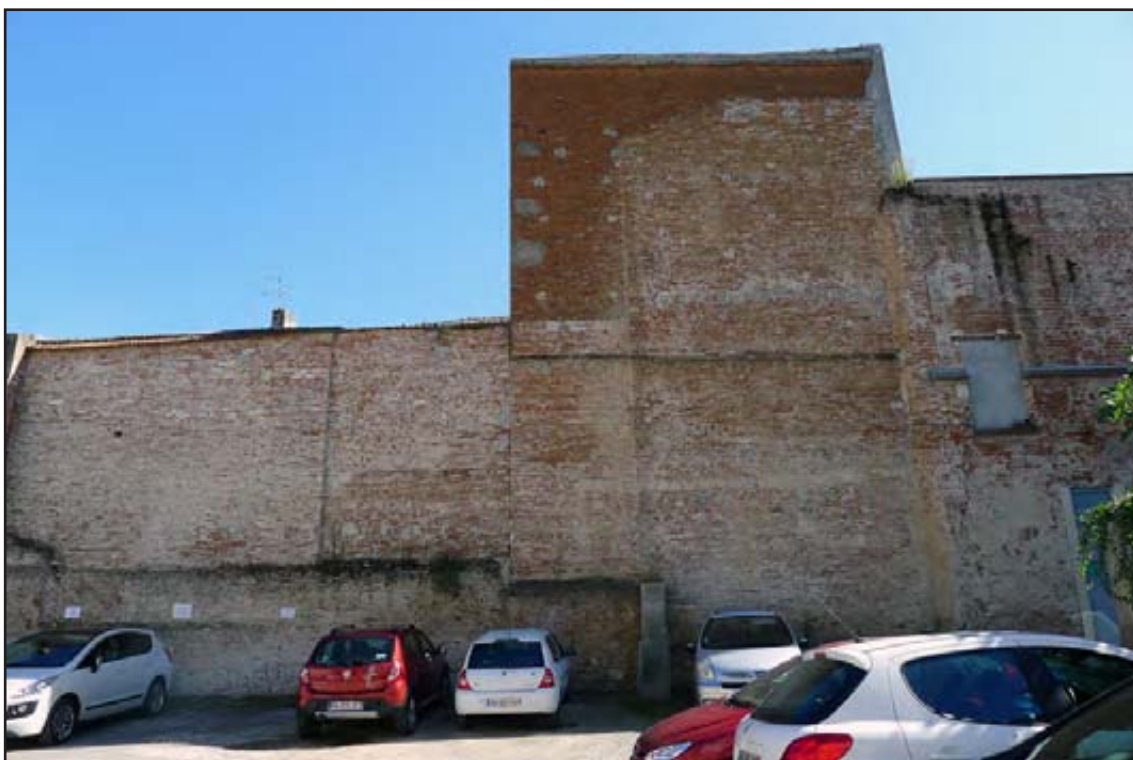
Figure 137 : vue générale de la façade septentrionale

Le corps de bâtiment qui occupe l'arrière de la parcelle présente lui aussi quatre niveaux d'élévation. Visible depuis la parcelle DK0551, sa façade septentrionale est aveugle (Fig. 137). Une description détaillée en est donnée dans la section concernant le 14 rue des Mazels (cf. p. 172-174).

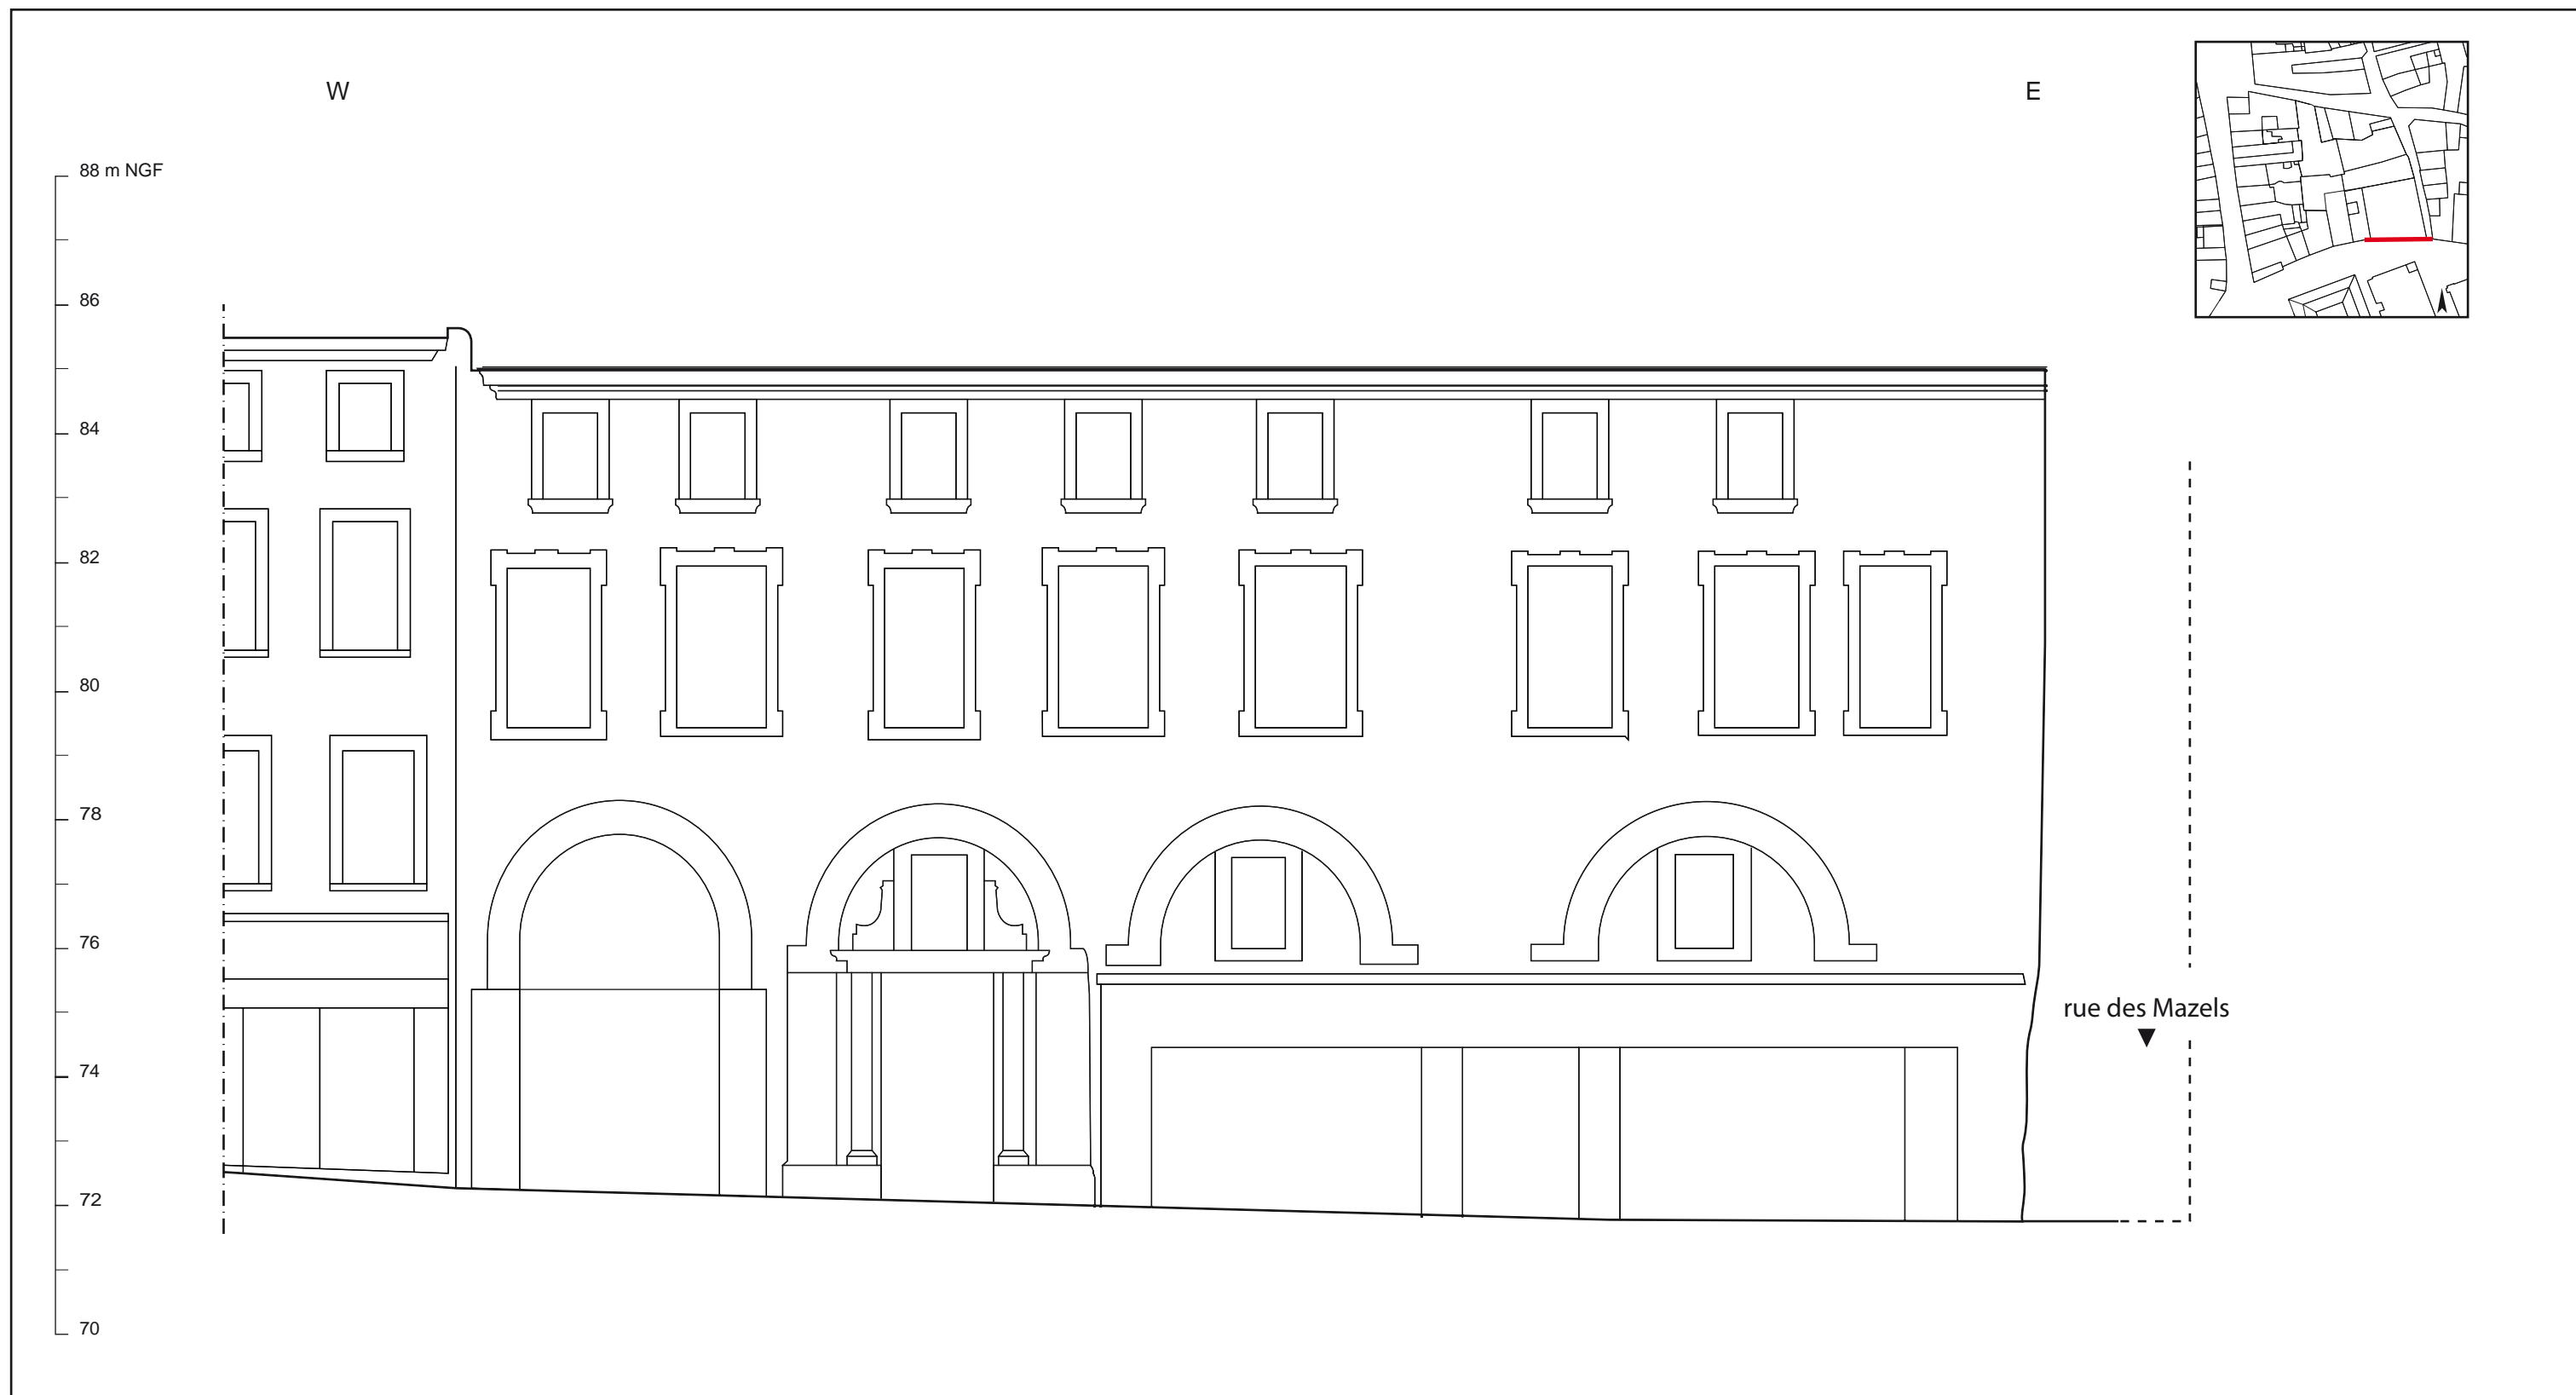
MOISSAC - Ville - Îlot des Mazels - Prospection thématique 2014  
Figure 139  
Relevé de la façade méridionale du 13 et 15, rue Malaveille (DK0538)

Donnant sur la rue Malaveille, la grande façade actuelle ne présente aucun élément médiéval (Fig. 139, 140). Elle s'organise sur quatre niveaux d'élévation : un rez-de-chaussée, un entresol, un étage et un étage moins haut, percé de petites fenêtres. Le bâtiment ne dispose apparemment pas de niveau de sous-sol, mais cette information est à vérifier.

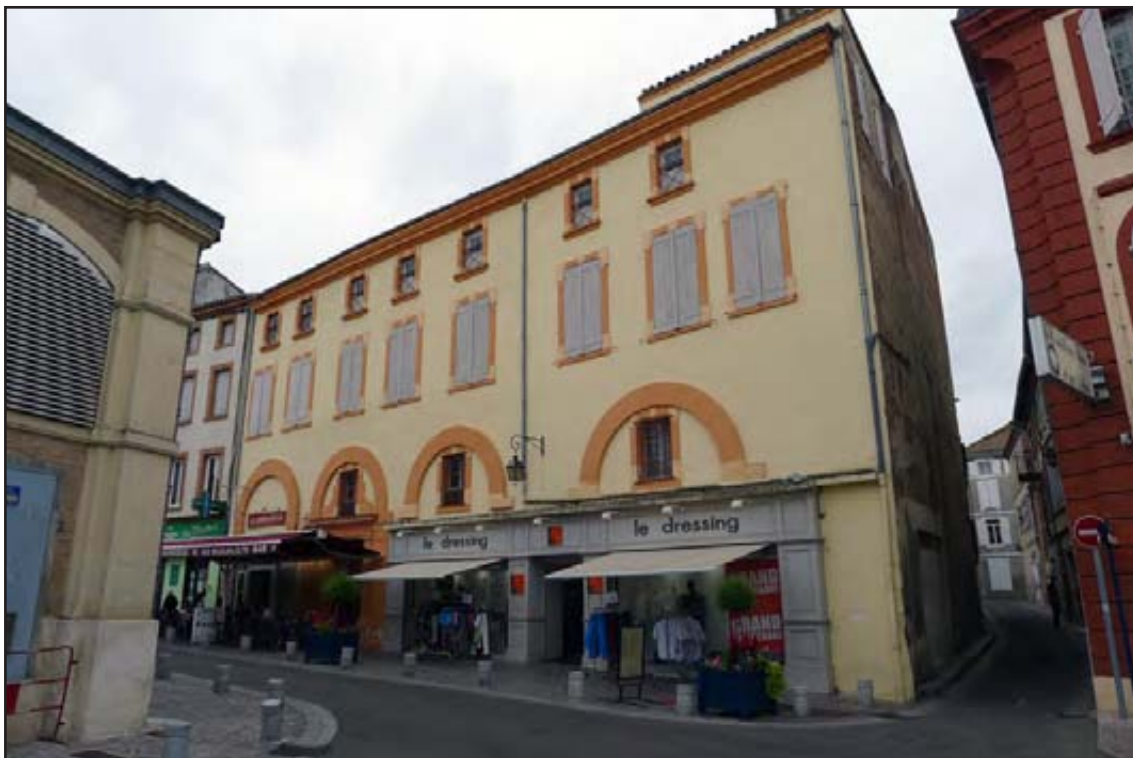
Figure 140 : vue générale de la façade méridionale, donnant sur la rue Malaveille

La parcelle DK0538 est actuellement entièrement bâtie. Elle est occupée par deux ensembles distincts : au devant, un grand corps de logis donnant sur la rue Malaveille (Fig. 140) et, occupant la moitié arrière de la parcelle, une construction basse (Fig. 142).

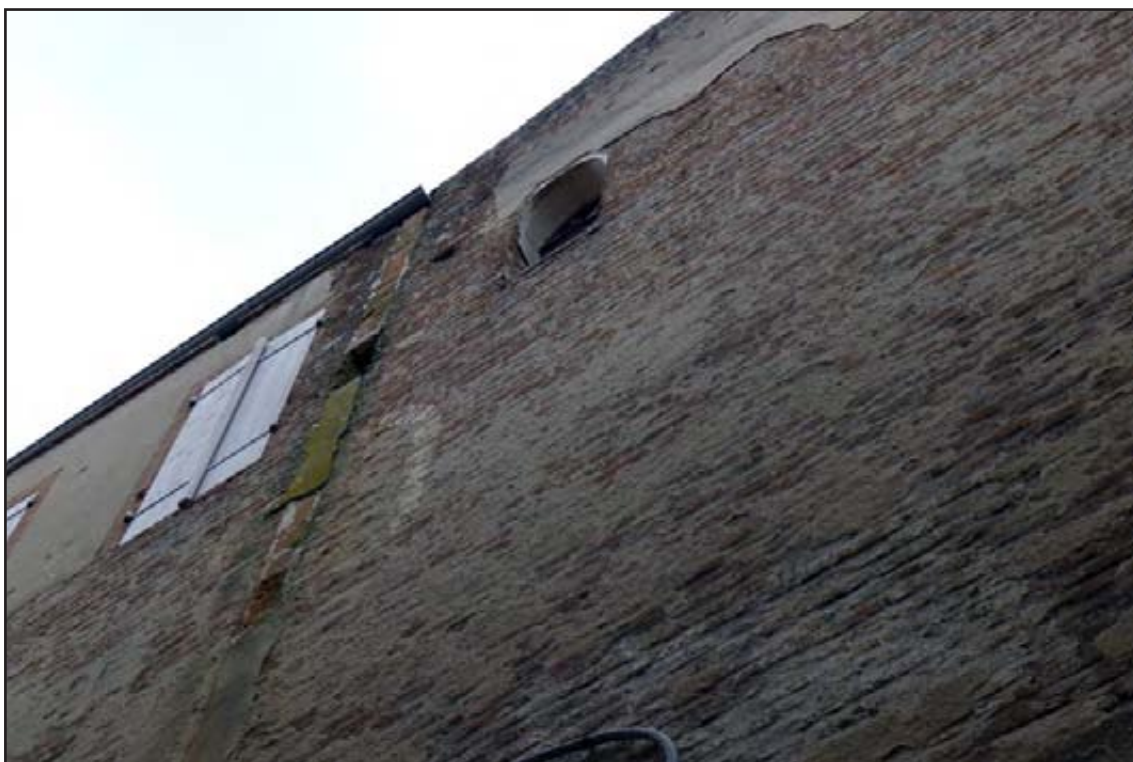
Figure 141 : cliché de la partie haute du mur orientale, donnant sur la rue des Mazels

Le mur donnant sur la rue des Mazels n'est pas intégralement enduit : des baies couvertes d'un arc plein cintre sont visibles en partie haute et pourraient appartenir à l'état initial du bâtiment. Toutefois, l'étroitesse de la rue ne permet pas une observation suffisante pour être affirmatif (Fig. 141). Malgré cela, il est possible de préciser que cette élévation était peu ouverte sur la rue.

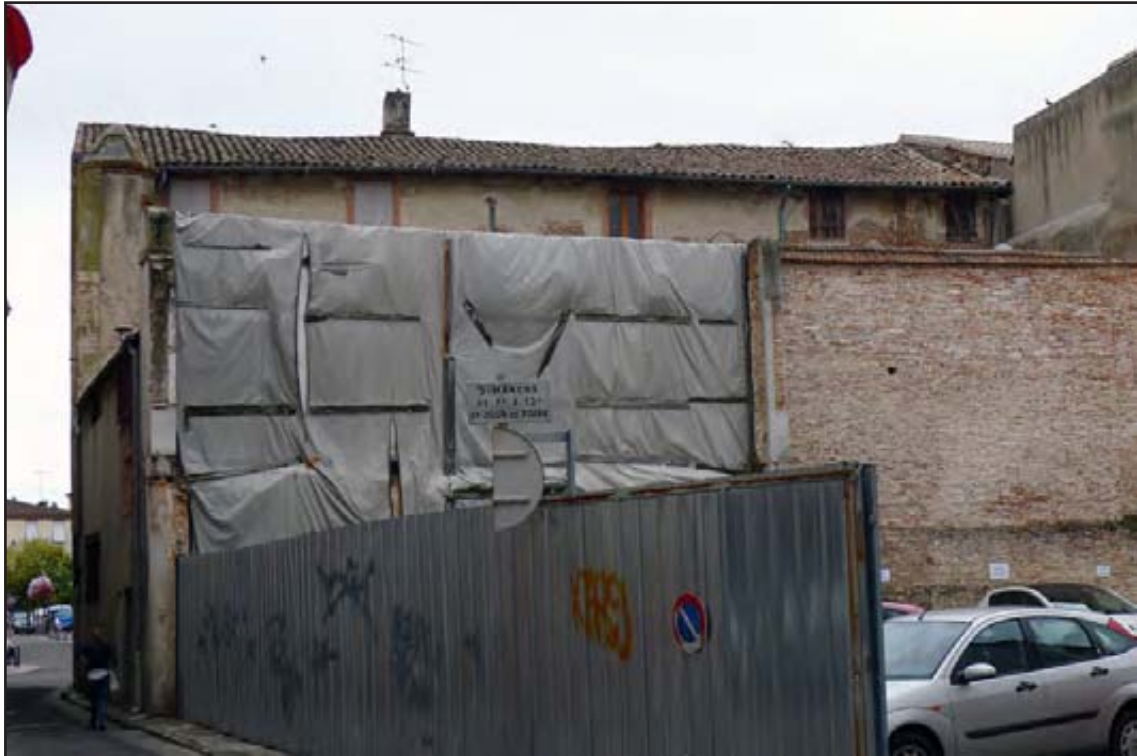
Figure 142 : cliché de la partie orientale de l'arrière de la parcelle DK0538

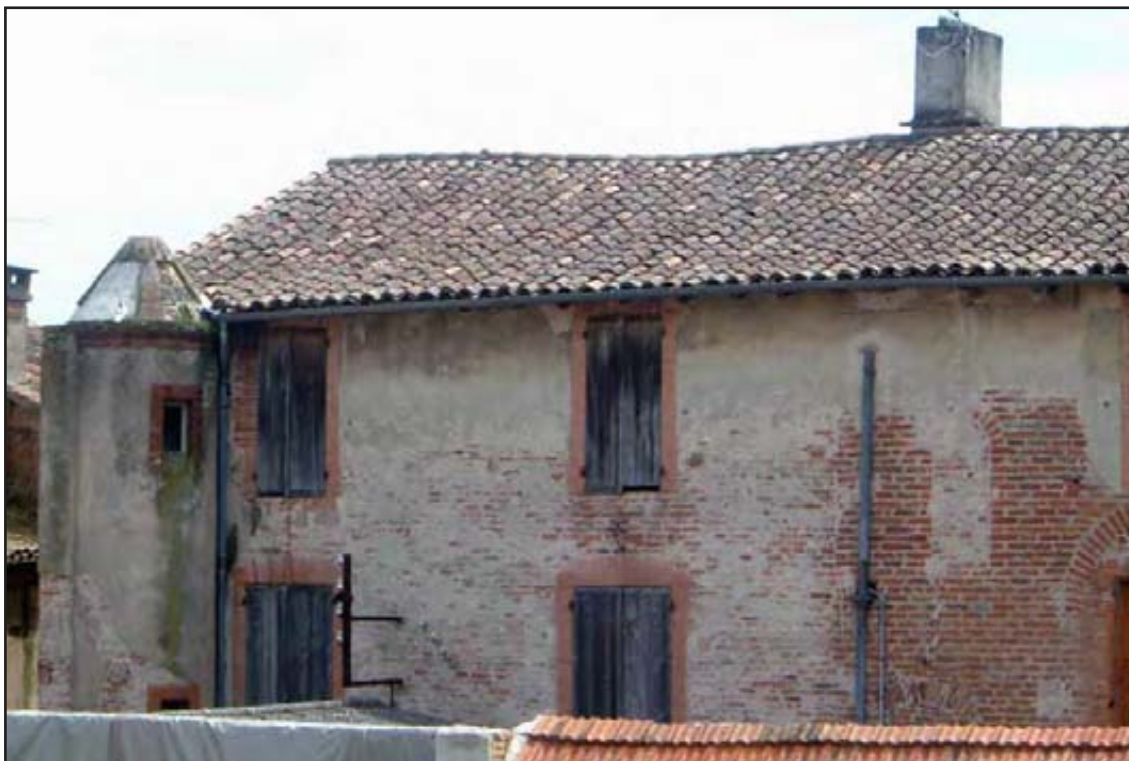
Figure 144 : détail de la partie orientale de la façade méridionale du bâtiment principal.

En revanche, sur la façade septentrionale, plusieurs baies médiévales sont visibles, principalement dans la partie occidentale du bâtiment (Fig. 144, 145). En effet, même sommaire, l'examen du parement en brique de la façade permet de reconnaître une limite entre deux maçonneries, matérialisé par une rupture d'assises. Seuls le deuxième et le troisième niveaux d'élévation sont visibles ; le premier est masqué par le bâtiment occupant le fond de la parcelle et partiellement surmonté d'une terrasse.

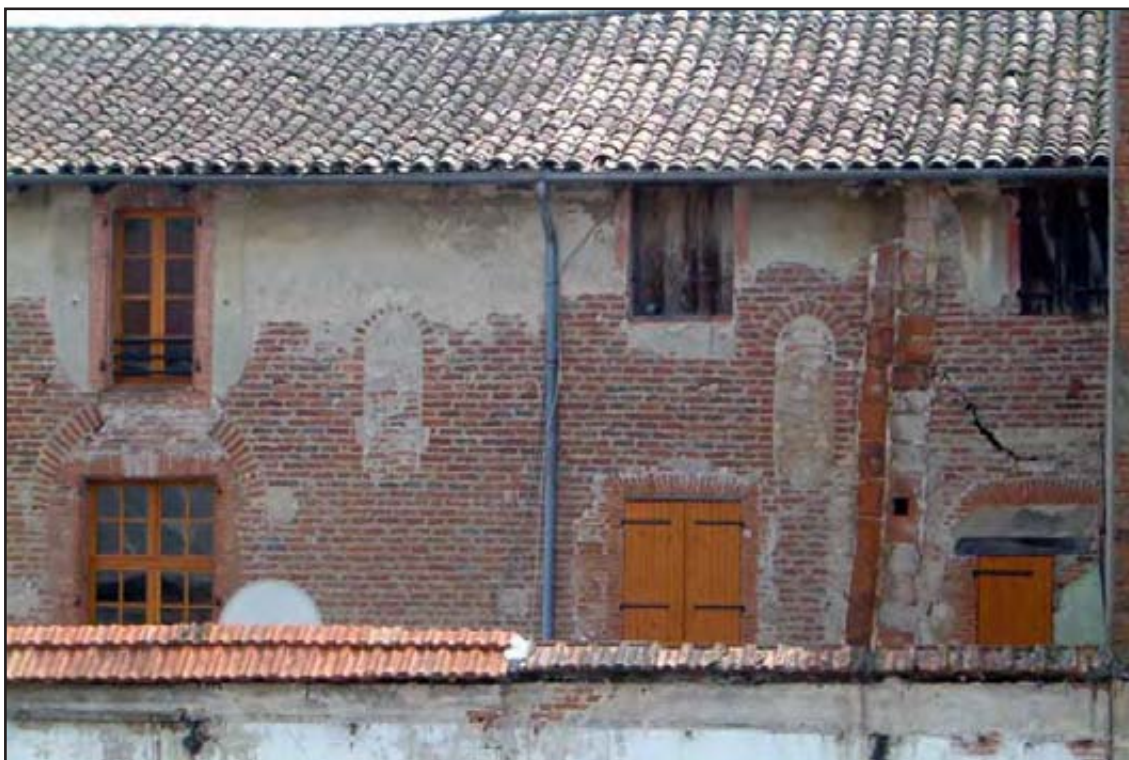
Figure 145 : détail de la partie occidentale de la façade méridionale du bâtiment principal.

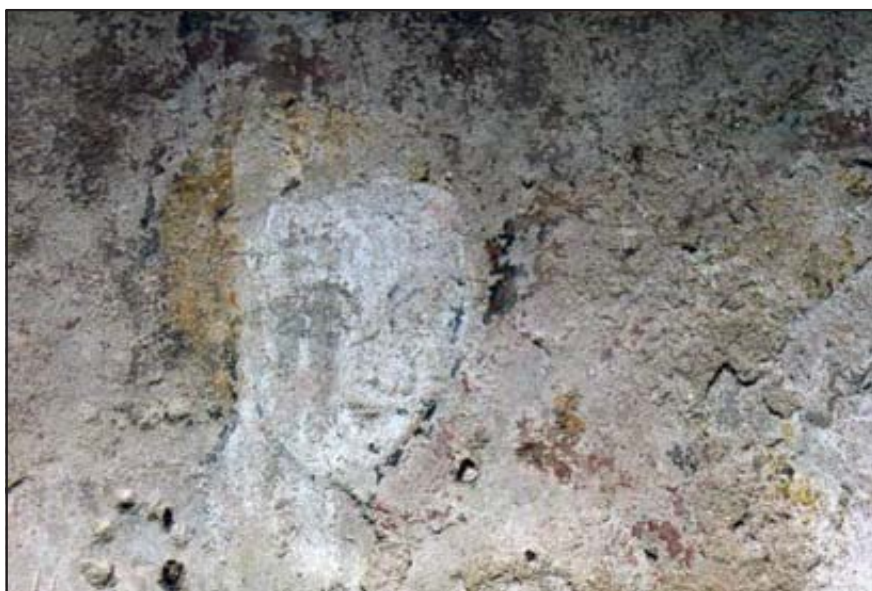
Figure 151 : *Combles actuels, mur ouest : détails de la frise de personnages armés du registre inférieur.*

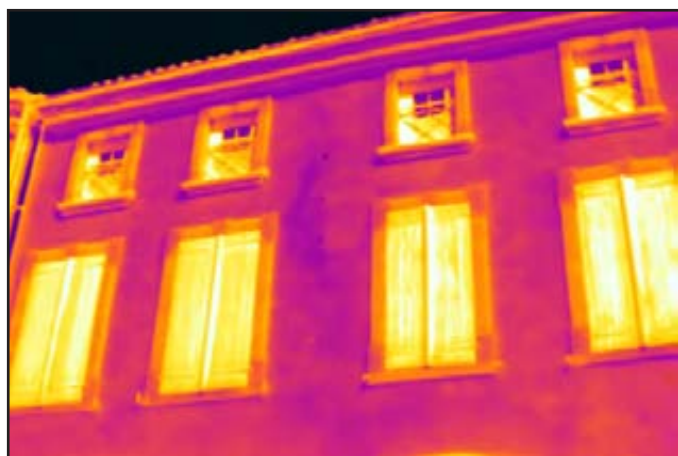
Figure 149b : cliché thermique de la façade méridionale (détail)

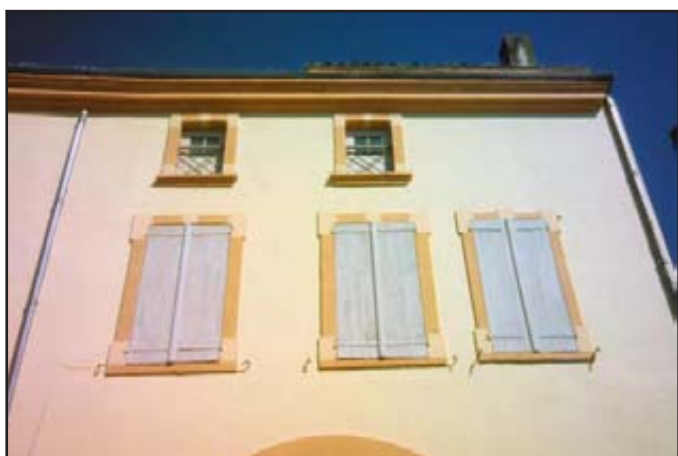
Figure 151a: cliché de la façade méridionale (détail)

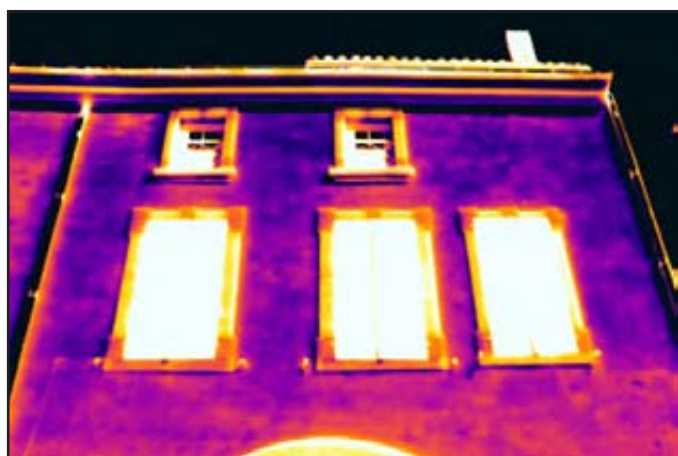
Figure 151b : cliché thermique de la façade méridionale (détail)

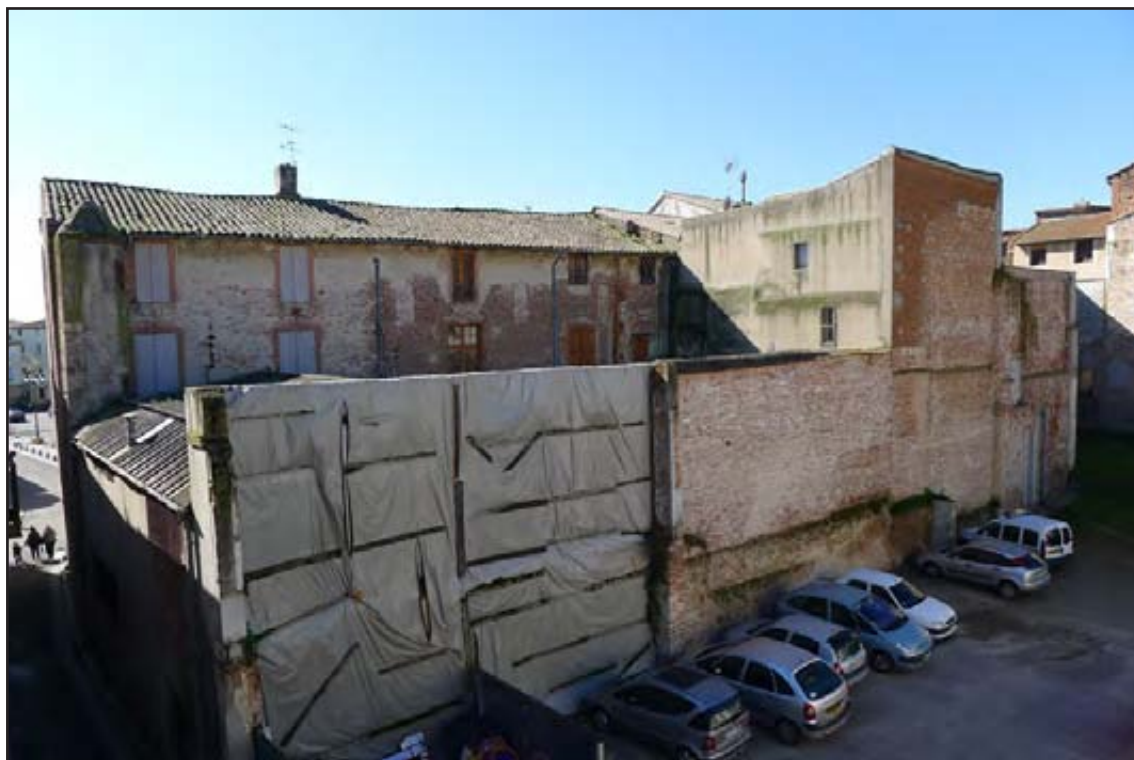
Figure 153 : vue générale de l'élévation méridionale

Seul le mur qui limite cette parcelle au sud conserve des informations les occupations bâties (Fig. 152). Ce mur (MUR04) n'est malheureusement pas entièrement accessible puisque toute sa partie orientale est recouverte d'une bâche (Fig. 153).

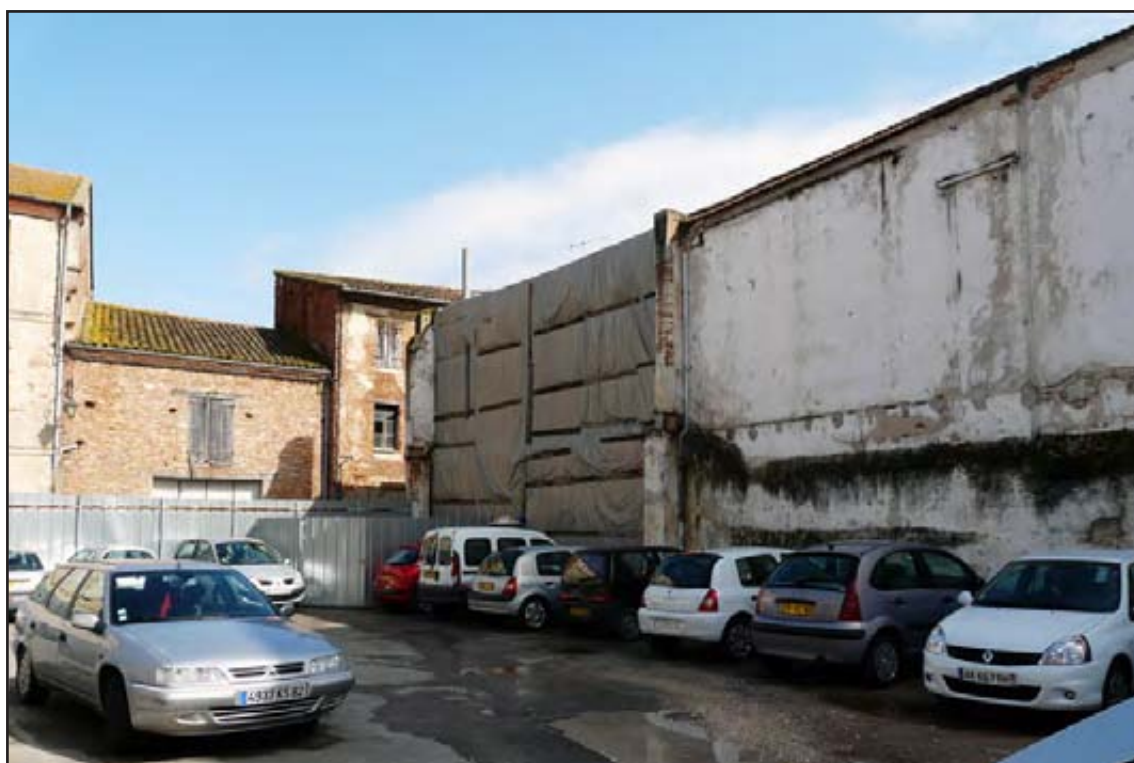
Figure 154 : l'état de l'élévation en 2010, Cl. E. Fayolle-Bouillon

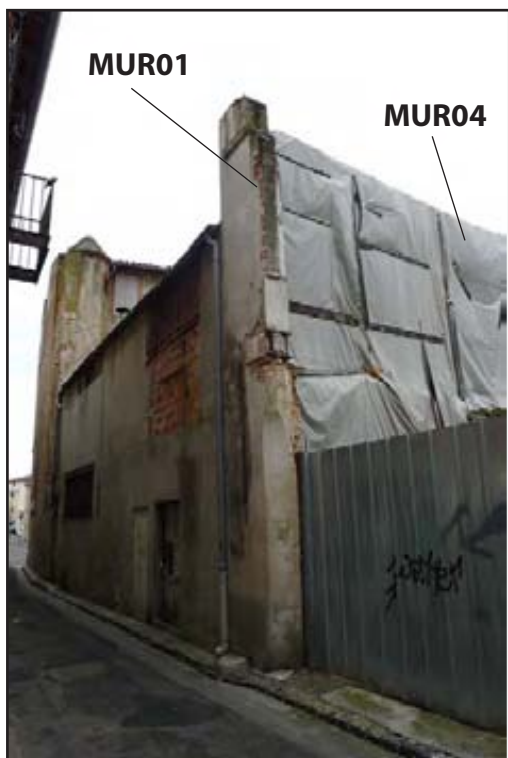
Figure 155 : le MUR01 depuis la rue des Mazels

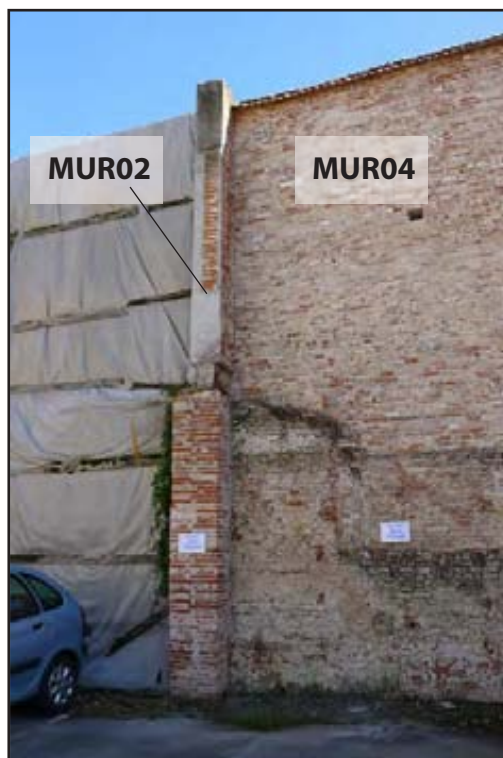
Figure 156 : le MUR02

La partie bâchée ne permet pas d'appréhender une maçonnerie limitée à l'ouest par un autre vestige de mur en retour nord-sud (MUR02). Comme le précédent, celui-ci est conservé sur deux niveaux d'élévation (fig. 156). Au premier niveau, il est possible de reconnaître le piédroit d'une ouverture dont le couverture effectué par une poutrelle IPN est partiellement conservé (POR201). Comme pour le MUR01, cette ouverture était surmontée d'une fenêtre (FEN202). L'examen de l'ensemble montre qu'un bâtiment existait entre ces deux murs.

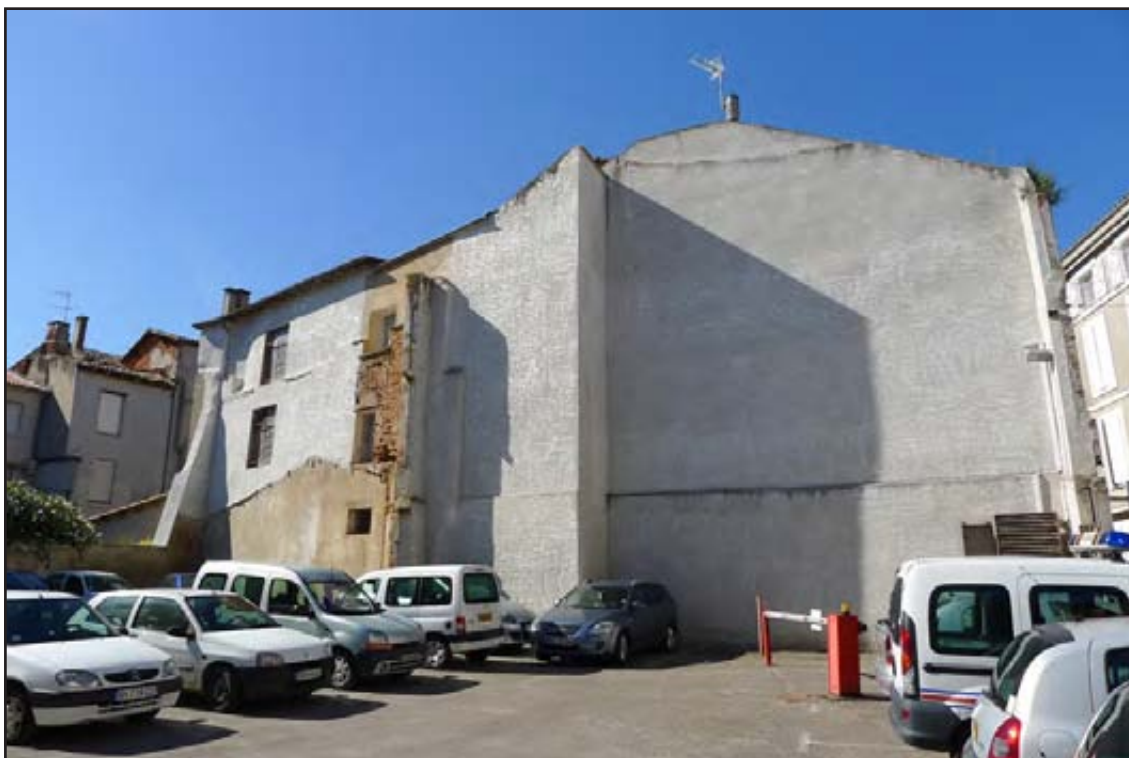
Figure 159 : vue générale de l'élévation septentrionale

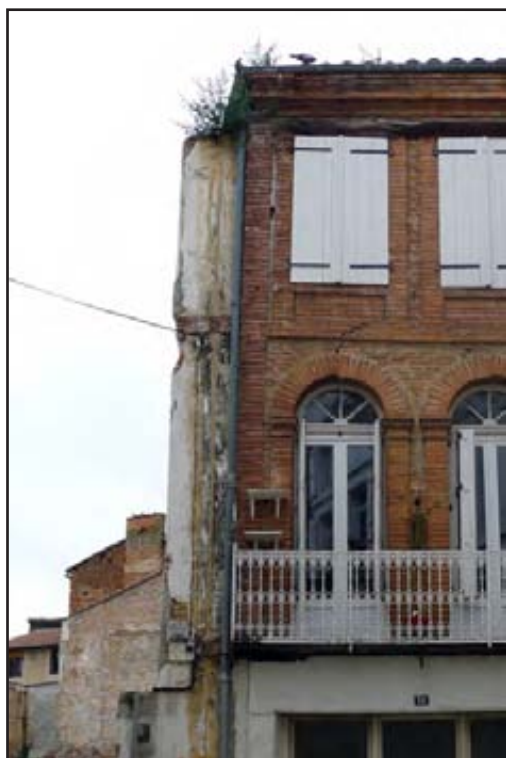
Figure 160 : détail de l'arrachement du MUR01

Le MUR01 d'abord, formait la façade sur rue du bâtiment détruit, dans le prolongement de celle de l'immeuble de la parcelle DK0553 (Fig. 160). Bien que faiblement conservés, les vestiges de cette élévation le sont suffisamment pour conserver le piédroit d'une fenêtre au deuxième et d'une autre au troisième niveau. L'arrachement oblique du couverture de ces ouvertures indiquent que celui-ci devait correspondre à une plate-bande clavée de briques. Il est difficile d'aller plus loin dans la description : sauf à préciser que ces deux niveaux étaient séparés par un cordon de briques dont une petite partie est conservée.

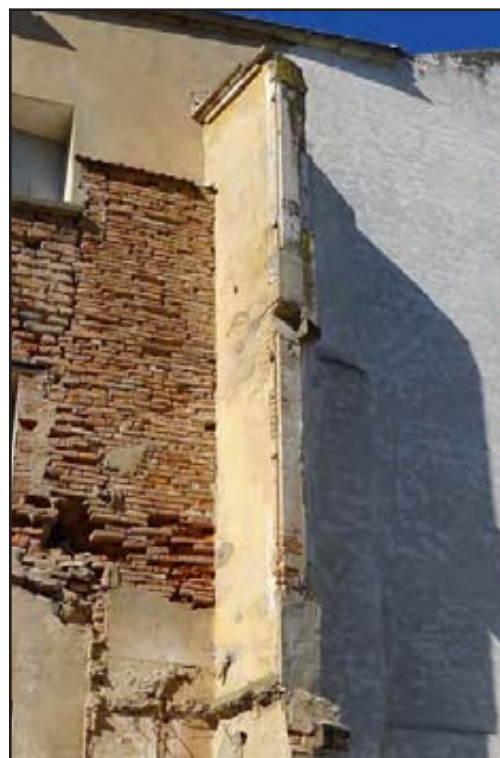
Figure 161 : détail de l'arrachement du MUR02

Plus à l'ouest, le MUR02 formait la façade arrière du bâtiment et donnait sur une cour (Fig. 161). Comme dans le cas précédent, les piédroits des ouvertures le plus au nord ont été conservés. Au premier niveau le piédroit d'une porte est visible ; au second et troisième niveaux, au même aplomb, se sont les piédroits de hautes fenêtres rectangulaires. Toutes ces ouvertures présentent une composition identique : un couverture par plate-bande clavée et une arrière voussure réalisée par un linteau de bois. A l'extérieur cette façade était couverte d'un enduit jaune sauf l'encadrement des ouvertures qui était souligné par un encadrement d'enduit blanc évoquant un chambranle.
