## Ville, Îlot des Mazels, Rapport de prospection thématique

## Ville Ilot des Mazels Prospection thématique 2014

*Rapport d'opération de prospection thématique correspondant à l'autorisation n°94/2014*

## ÉTUDE DU 1 RUE DE LA REPUBLIQUE

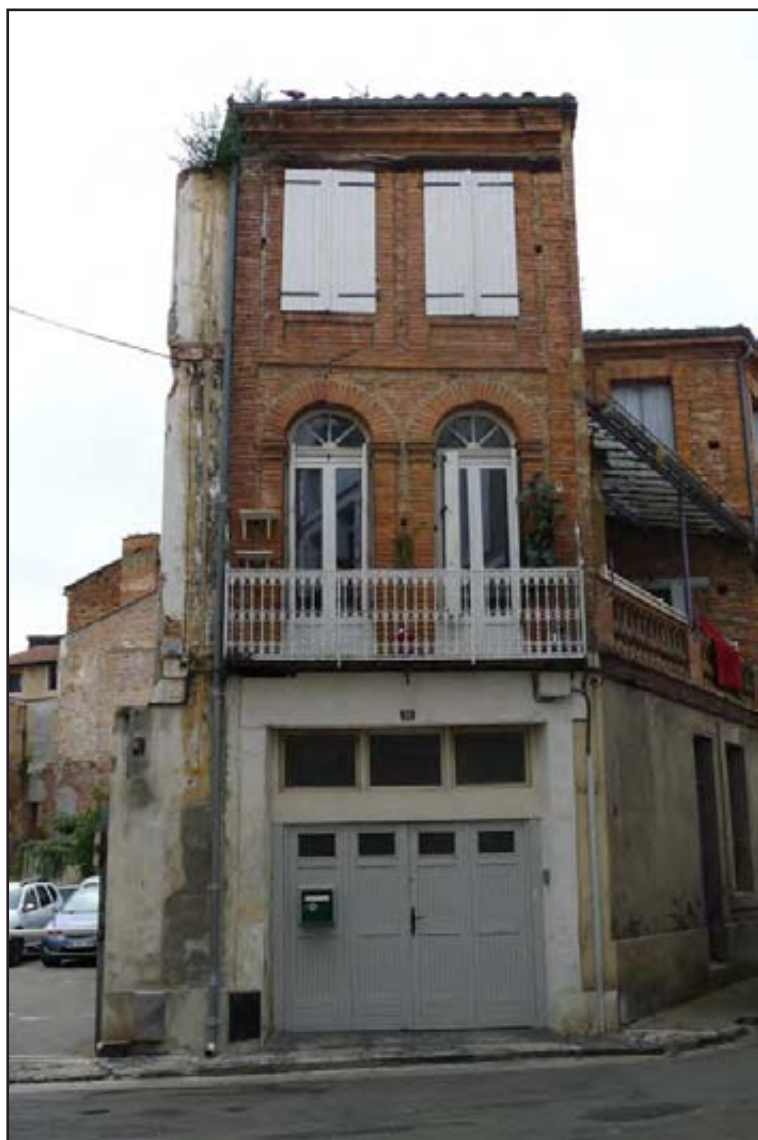
Figure 163 : vue générale de la façade orientale, donnant sur la rue des Mazels

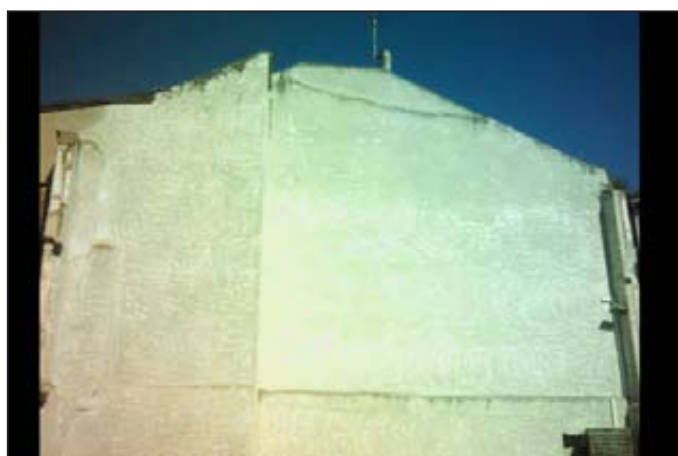
Figure 164a : cliché de la façade méridionale (détail)

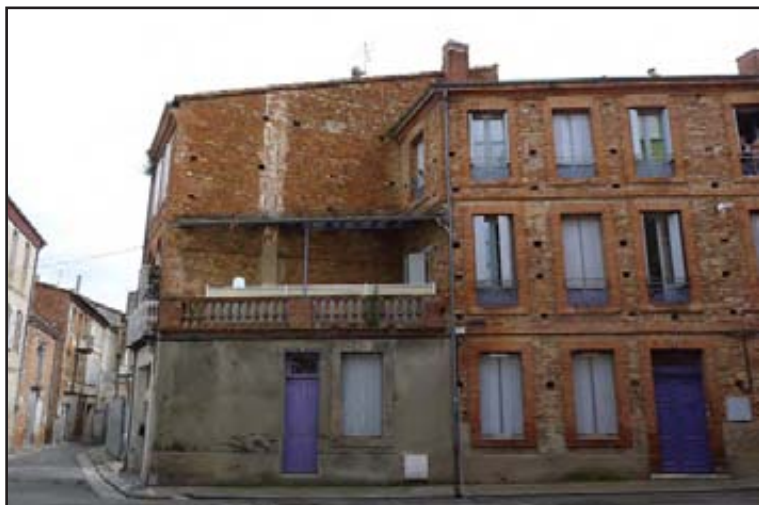
Figure 166 : cliché de la partie orientale de la façade septentrionale, donnant sur la rue Caillavet

L'angle oriental de la parcelle est occupé par une construction basse d'un niveau surmonté d'une petite terrasse accessible depuis une porte située au second niveau de la façade en retour (Fig. 165, 166). Malgré l'enduit, cette construction semble correspondre à la suite de celle précédemment décrite puisqu'une fenêtre rectangulaire d'un modèle identique s'y retrouve. En revanche, la porte et la balustrade de la terrasse correspondent à des aménagements n'appartenant pas à l'état initial de la construction.

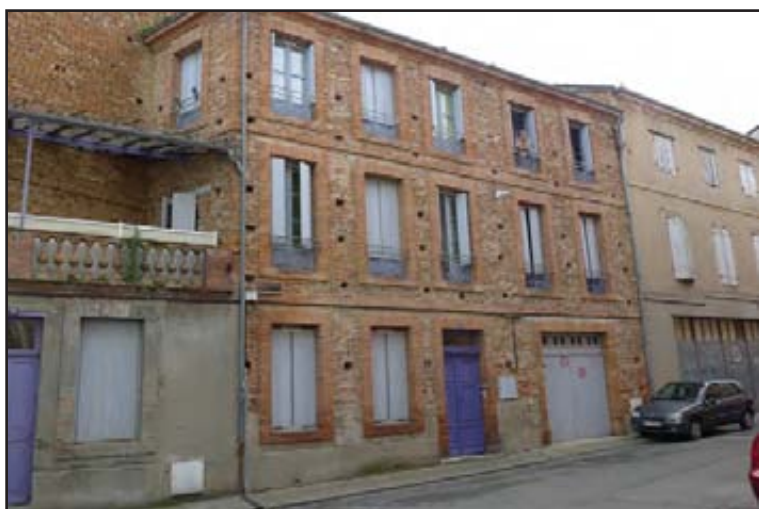
Figure 167 : cliché de la partie occidentale de la façade septentrionale, donnant sur la rue Caillavet

La parcelle est occupée par un immeuble dont la façade principale, donnant sur la rue Caillavet, présente une composition régulière (Fig. 165, 167). L'absence d'enduit permet d'observer la maçonnerie de briques et de reconnaître qu'il s'agit d'une élévation homogène qui ne présente aucune reprise exception faite d'une modification du couverture de la porte du garage.

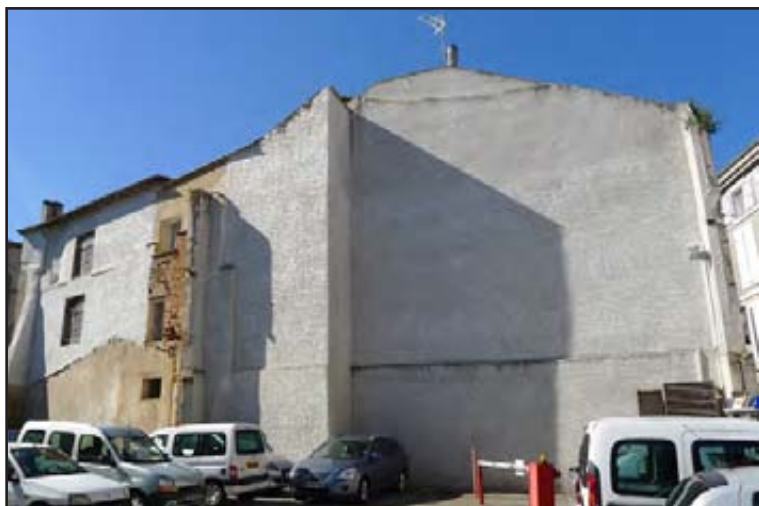
Figure 168 : vue générale de l'élévation méridionale

La façade méridionale visible depuis la parcelle DK552 a été enduite récemment (Fig. 168). Le revêtement étant certainement trop épais, il n'a pas été possible d'identifier d'éventuelles structures ou reprises à partir d'un examen thermique, bien que des ressauts soient visibles.

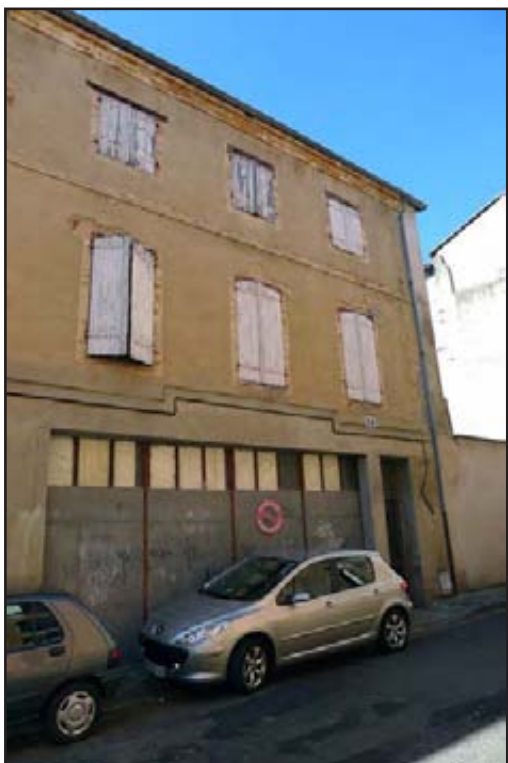
Figure 170 : vue générale de la façade septentrionale, donnant sur la rue Caillavet

La façade sur rue est celle qui présente le plus d'ouvertures (Fig. 169, 170) ; celles-ci sont distribuées en trois niveaux d'élévation séparées par des cordons de briques. Au rez-de-chaussée, un grand passage permet l'accès à une pièce unique qui s'apparente à un ancien garage ; à sa gauche, une porte ouvre sur l'escalier permettant de gagner le premier étage. La composition de l'ensemble, mais surtout la largeur de l'ouverture suggèrent que le rez-de-chaussée a profondément été modifié. Aucune modification ne semble au contraire avoir été portée au premier étage qui est percé de trois fenêtres rectangulaires couvertes chacune d'un linteau en bois et disposées de manière régulière. Ces ouvertures forment des travées avec celles, construites sur un modèle similaires, mais toutefois moins hautes, placées au second étage. L'examen thermique de l'élévation n'a permis ni d'identifier la composition de la maçonnerie, ni de reconnaître d'éventuelles reprises. Comme pour les parcelles DK0554 et DK0559, la façade de cet immeuble a été reconstruite à l'occasion de l'élargissement de la rue.

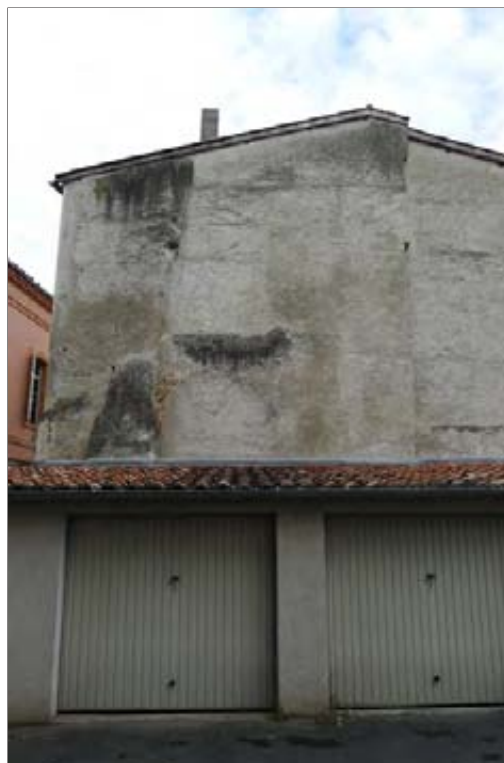
Figure 171 : vue générale de l'élévation occidentale, depuis la parcelle DK0705

La façade occidentale est plus difficile à appréhender puisqu'elle est intégralement enduite et que des garages s'appuient sur sa partie basse (Fig. 171). La présence de deux ressauts verticaux suggèrent toutefois que l'ensemble n'est pas homogène comme le montrent aussi nettement les clichés thermiques (Fig. 174). Si toutes les reprises ne peuvent être identifiées avec précision, il est toutefois possible de repérer des coups de sabre, mais surtout deux anciennes ouvertures bouchées couvertes en plein cintre. L'une se situe au centre de la façade tandis que l'autre est située en partie haute, sous le faîte de la toiture. Bien qu'il ne soit pas possible d'aller plus en avant dans la description et l'interprétation de ces ouvertures, il est probable qu'il s'agisse d'ouvertures anciennes, peut-être médiévales.

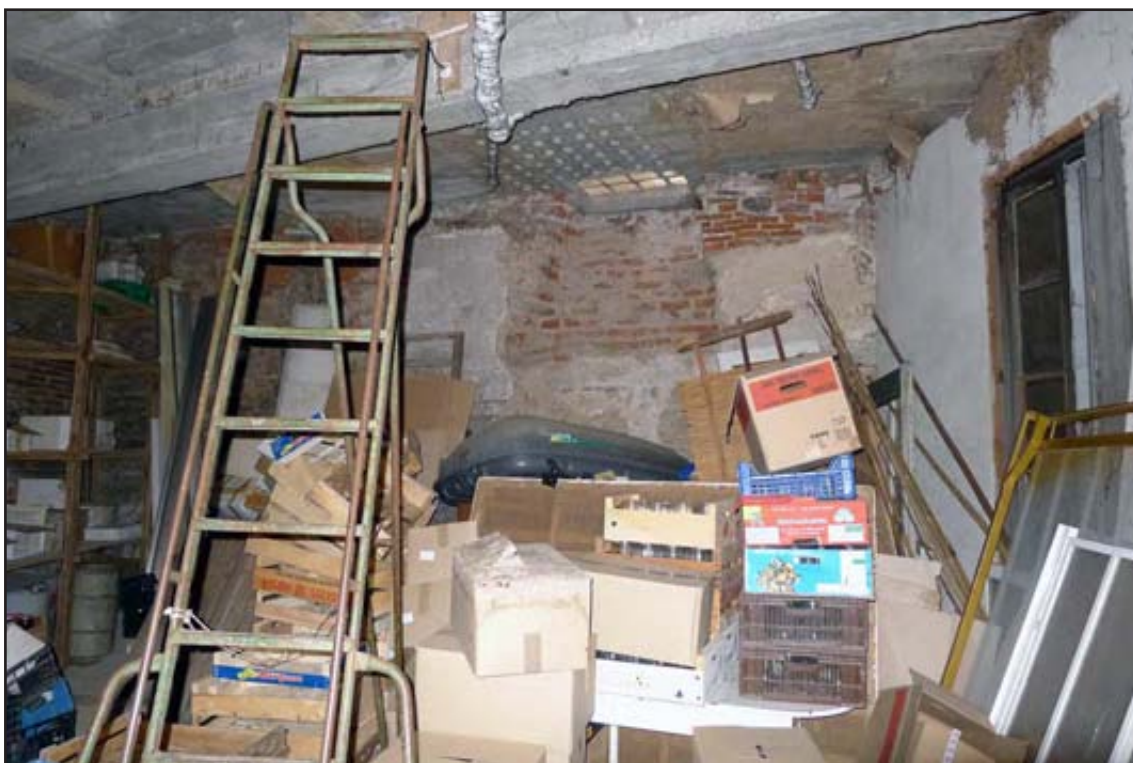
Figure 172 : cliché du mur méridional, depuis l'intérieur du premier niveau

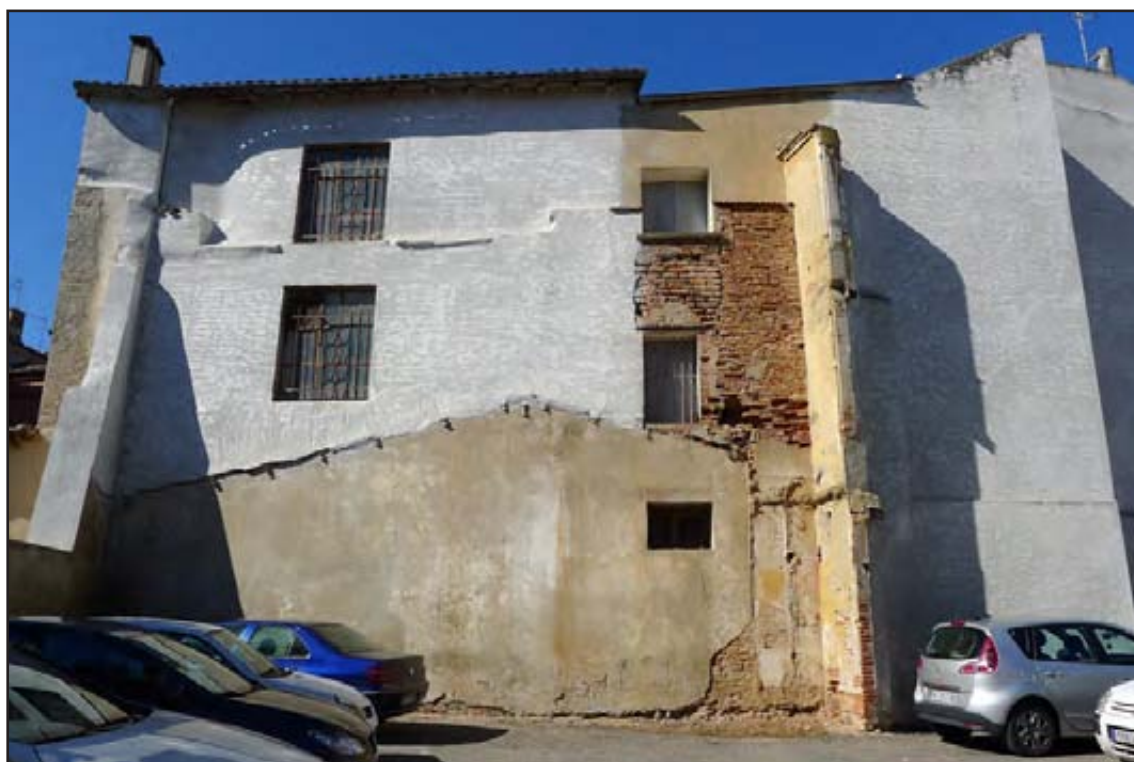
Figure 173 : vue générale de l'élévation occidentale, depuis la parcelle DK0552

Comme la précédente, la façade méridionale est enduite et présente un important ressaut qui suggèrent un surélévation de la façade, sinon une hétérogénéité de l'élévation (Fig. 173). La visite du rez-de-chaussée a permis d'observer la partie basse de ce mur et de constater que celui-ci a fait l'objet de nombreuses modifications (Fig. 172), en revanche il n'a pas été possible de comprendre la nature des relations avec les autres murs. L'examen de la façade extérieure permet de reconnaître aisément le négatif d'un bâtiment de faible élévation qui venait s'appuyer depuis la parcelle DK0552 contre ce mur (cf. p. 179). En partie haute, la nature et l'épaisseur de l'enduit n'ont pas permis l'identification d'anciennes baies ou d'éventuelles reprises (Fig. 175). Toutefois la maçonnerie visible dans la partie orientale de la façade montre que les modifications pourraient être nombreuses puisque les deux vues de souffrances les plus à l'est ainsi que la petite structure formée par deux briques disposées en bâtière sont clairement liées à une reprise. En l'état actuel des connaissances, ni l'ancienneté, ni la composition ancienne de cette façade ne peut être connue.

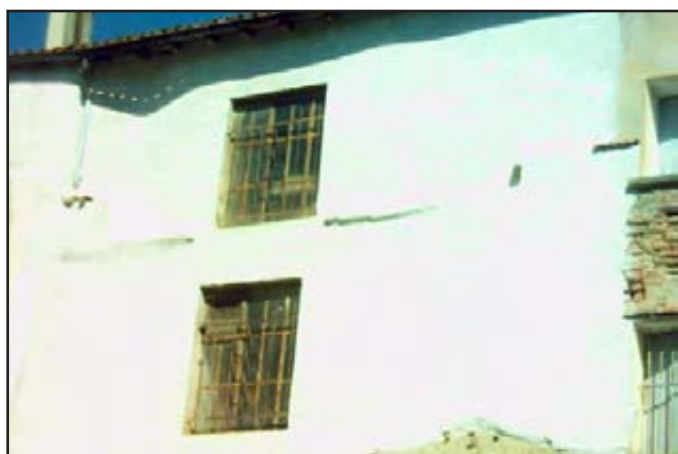
Figure 175a: cliché de la façade méridionale (détail)

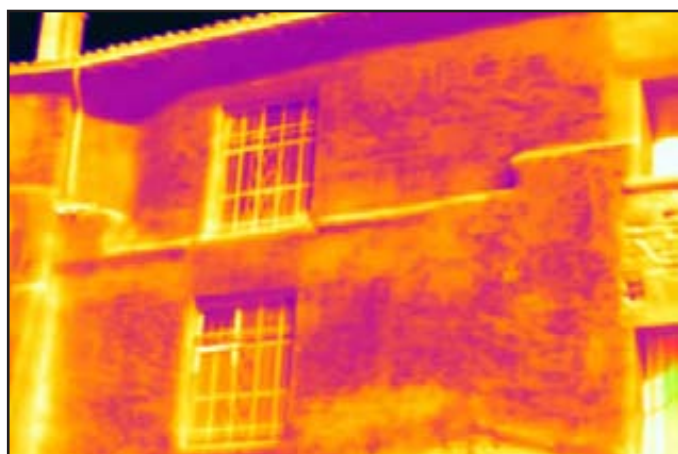
Figure 175b : cliché thermique de la façade occidentale
