Bonne : Eglise Saint-Nicolas

(Bonne, Haute-Savoie, 2017)

Rapport d'opération archéologique

Étude de bâti, Sauvetage.

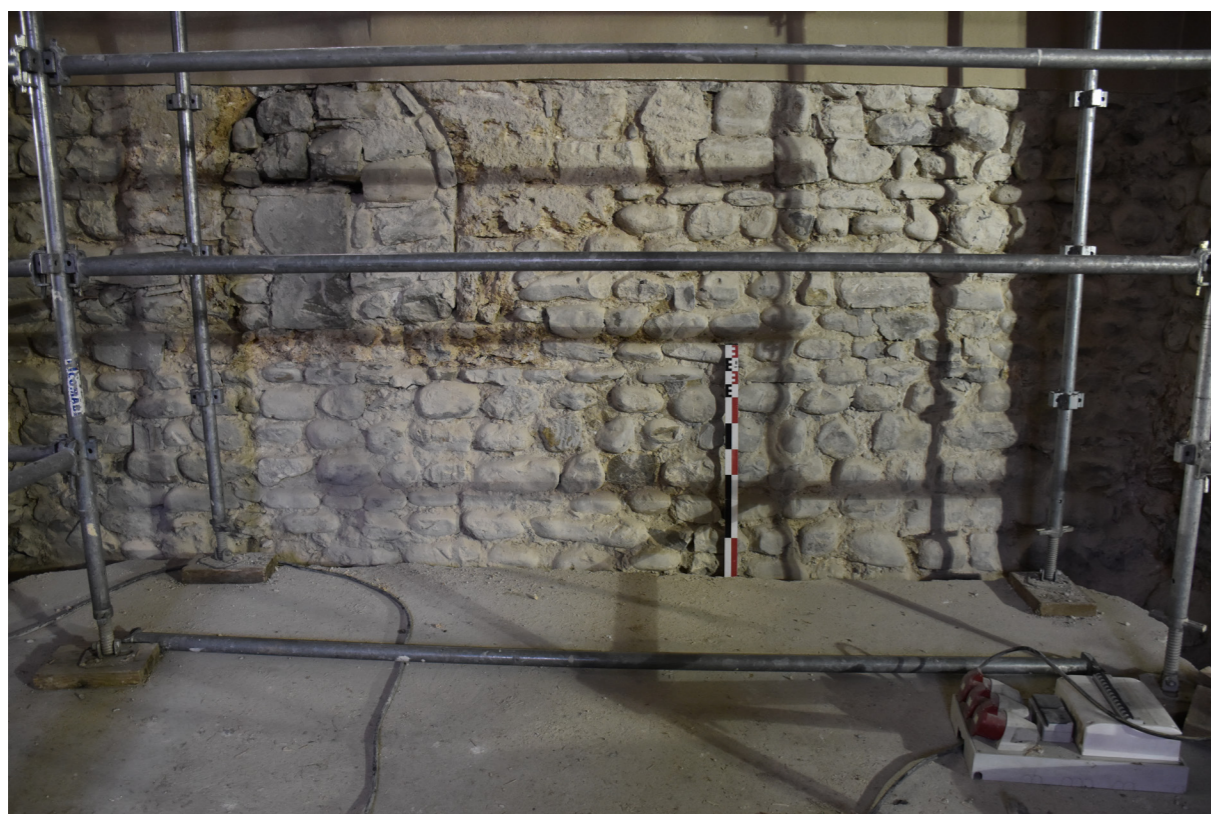
Fig. 1 : Echantillon de vestiges de l'église. Cliché : L. Benoit (UAPB).

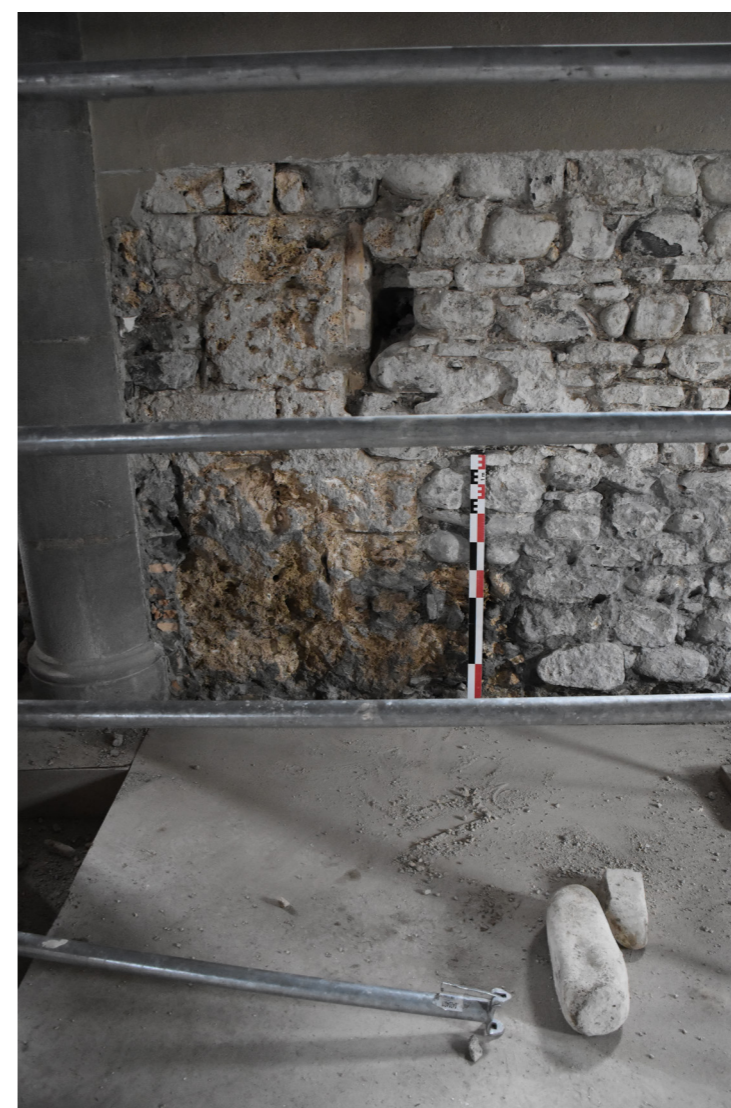
Fig. 4 : Vestiges présents sous les enduits. Cliché : L. Benoit (UAPB).

En janvier 2017, lors de travaux de réfection de l'église Saint-Nicolas, dans le bourg de haute Bonne à Bonne en Haute-Savoie, les parements intérieurs des murs du bâtiment religieux ont été décroulés sur une hauteur variant entre 1.5 et 5 m afin de traiter un problème d'humidité et remettre aux normes l'ensemble de l'édifice. Plusieurs structures anciennes sont alors apparues dans les maçonneries [Fig. 4]. L'architecte Pierre Bajulaz, en charge du projet, ainsi que les élus de la commune, propriétaires du bien, ont alors contacté l'Unité Archéologique du département afin d'obtenir avis et conseils⁵⁴. Suite à notre visite, nous avons conclu qu'il serait important d'enregistrer les données avant le début de travaux de ma-

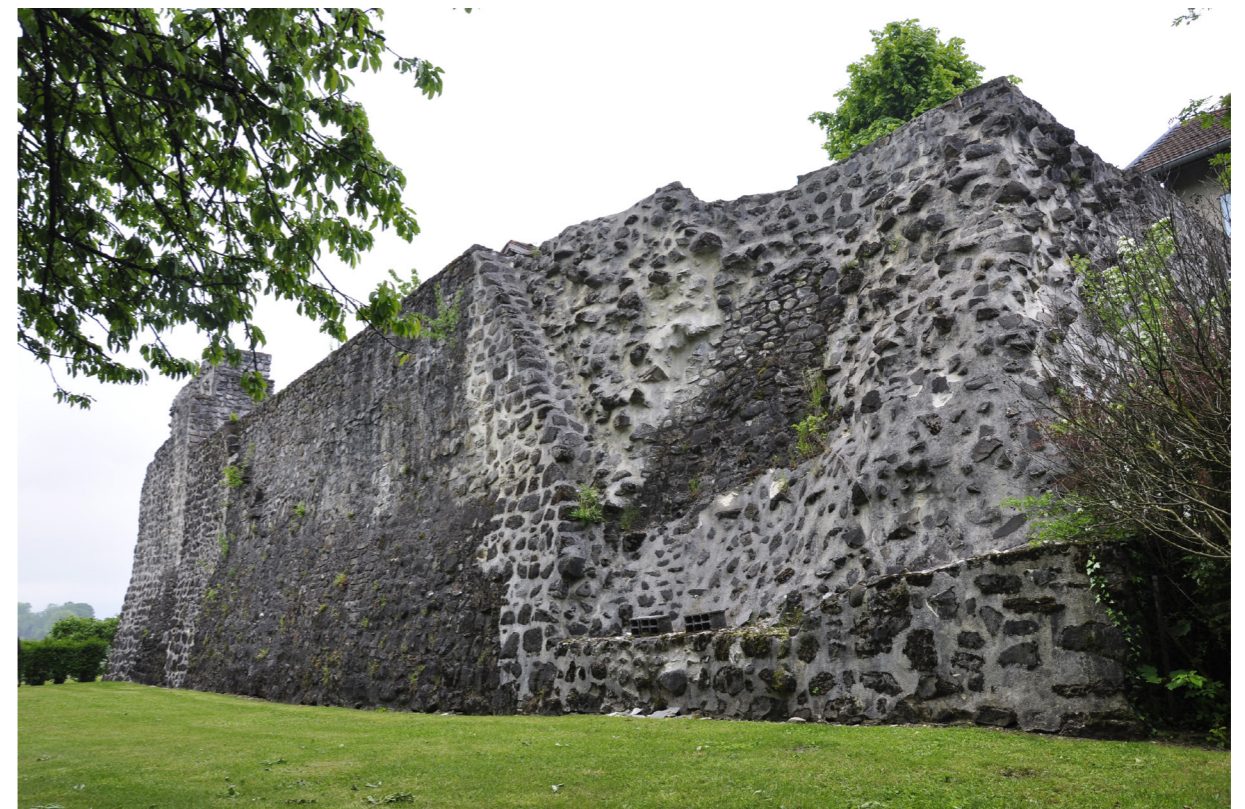
Fig. 5 : Vestiges de la courtine du château. Cliché : C. Guffond (UAPB).

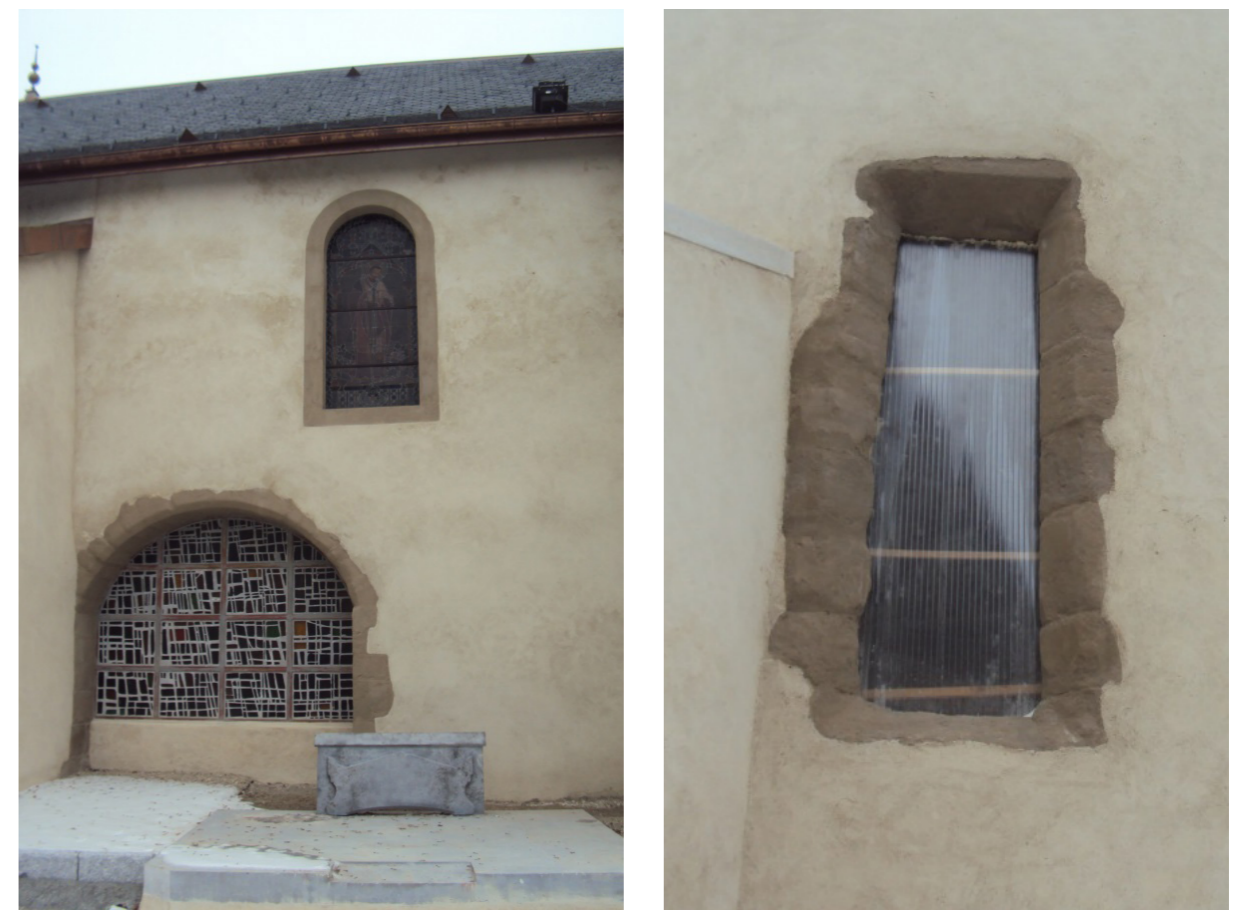
Fig. 6 : Encadrements d'origine en grès molassique et restauration en calcaire. Clichés : D. Decrouez (Géologue).

Des encadrements de fenêtre et de porte en grès molassique subsistent encore sur la face orientale, la face septentrionale et la face méridionale. Par leur mauvais état de conservation, ils se distinguent nettement des encadrements restaurés avec de la roche calcaire peinte pour simuler la roche gréseuse. Cette roche sédimentaire détritique (au moins 50% de débris issus de l'érosion de roches préexistantes) est un grès de l'époque tertiaire (Oligocène, autour de -25 millions d'années dans la région), constitué essentiellement de grains de quartz et de glauconie qui lui confère une teinte verte, jaunissante à l'altération et avec un ciment calcaire argileux. S'il a l'avantage d'être tendre et donc facile à sculpter, il est très sensible aux alternances gel/dégel et aux pluies acides et s'altère donc facilement. Le plus souvent comme dans le cas présent, il est réservé pour les encadrements de fenêtres et de portes [Fig. 6].

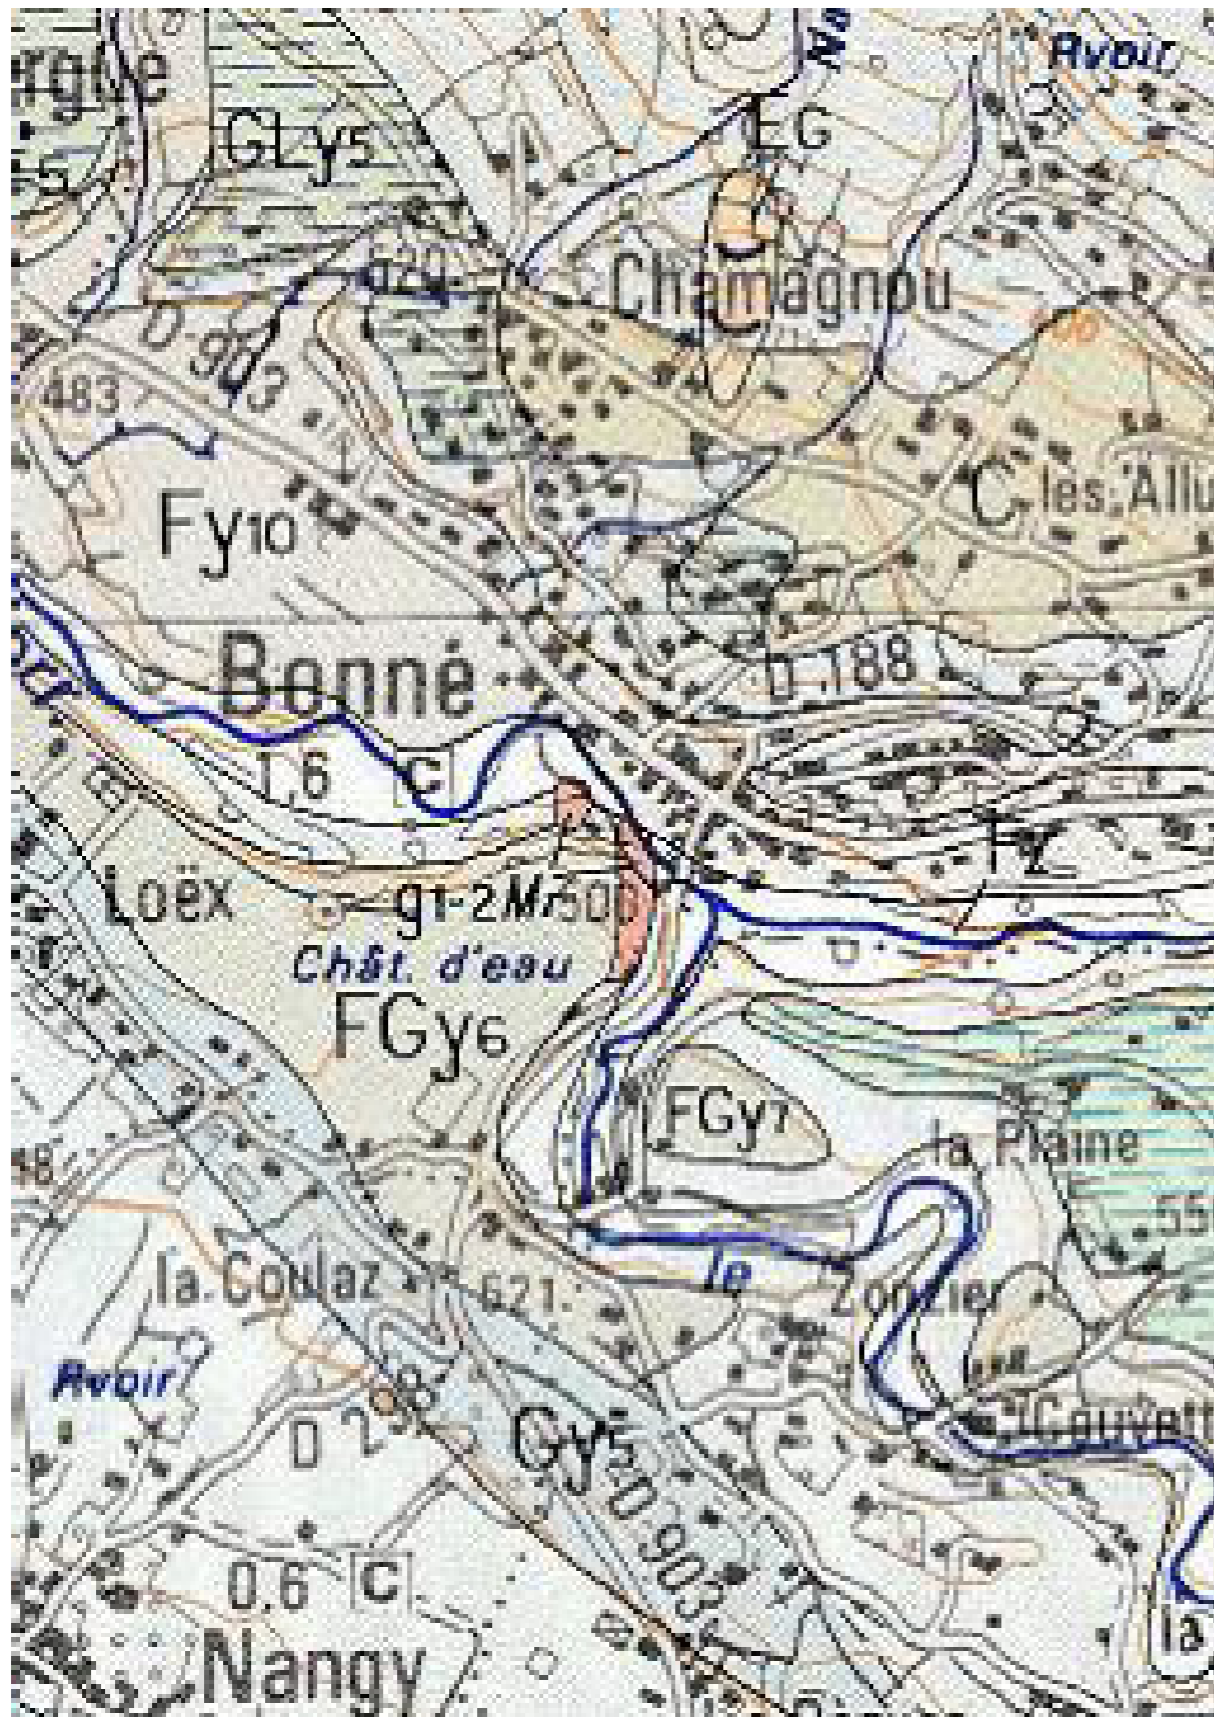
Fig. 7 : Extrait de la carte géologique 1/50 000. Source : Carte géologique de France (1/50 000) et notice explicative, feuille Annemasse (654), Orléans, BRGM, 1998.

Cette roche est disponible dans l'environnement tout proche. L'extrait de la carte géologique au 1/50 000 ci-dessous montre deux affleurements de molasse (Mr, en rose sur la carte, à l'est du Chât. d'eau) après le pont sur la Menoge à l'ouest de la route D198 qui conduit de Bonne à Loëx et à la voie rapide, direction Annecy (D903). Leur exploitation est attestée notamment par le nom du chemin parallèle à cette route, situé à l'ouest en haut du talus, le chemin des carrières. De la molasse affleure dans le talus du chemin des carrières et dans celui de la D198 [Fig. 7 et 8].

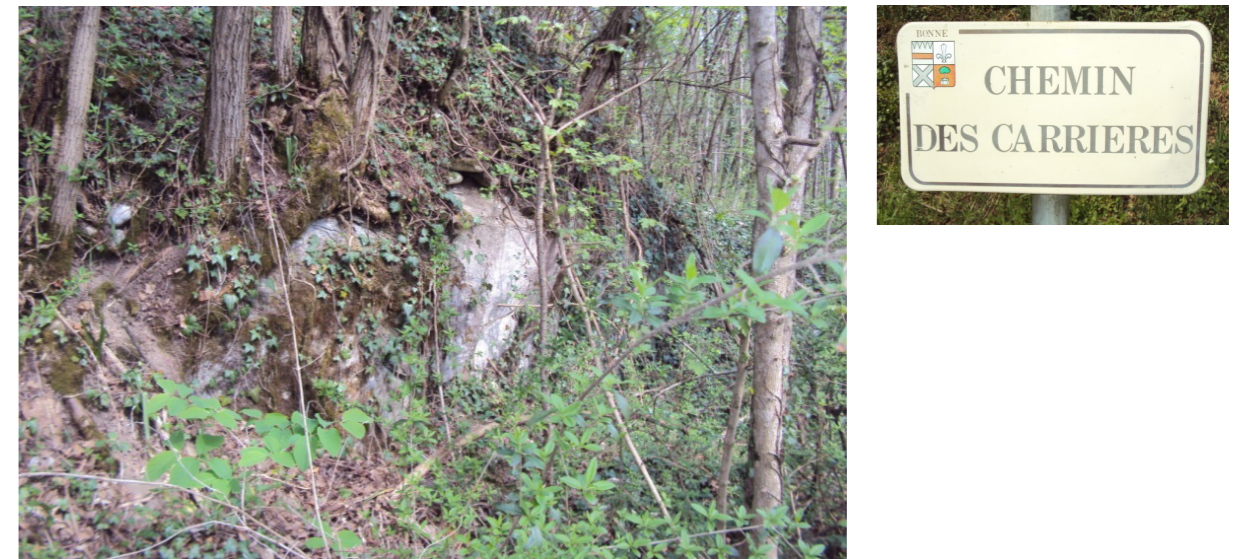
Fig. 8 : Affleurement, légèrement en retrait du chemin des carrières, vraisemblablement un ancien front de taille. Clichés : D. Decrouez (Géologue).

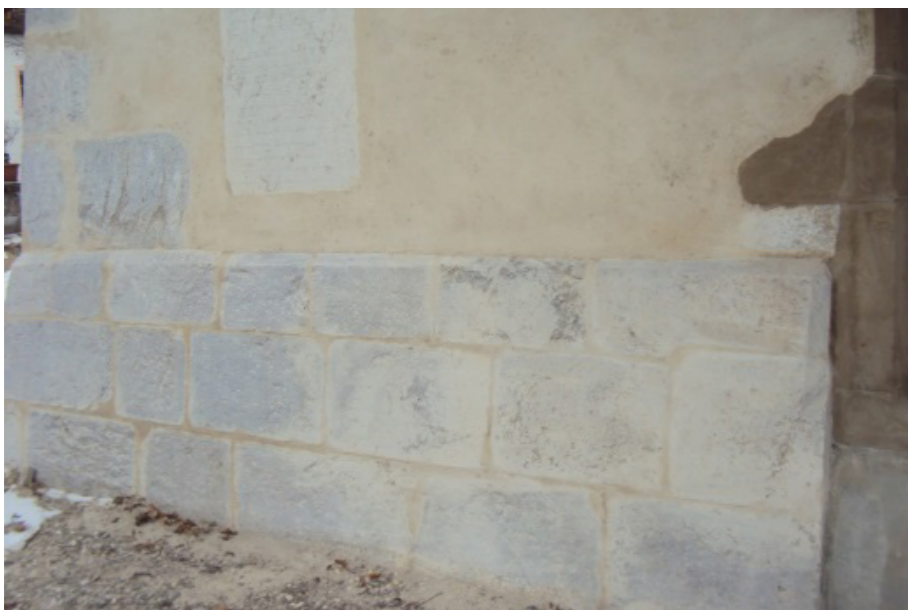
Fig. 9 : Utilisation du calcaire. Clichés : D. Decrouez (Géologue).

Les pierres de taille observables en particulier à la base de l'édifice et sur les parties restaurées des encadrements de fenêtres sont en calcaire [Fig. 9].

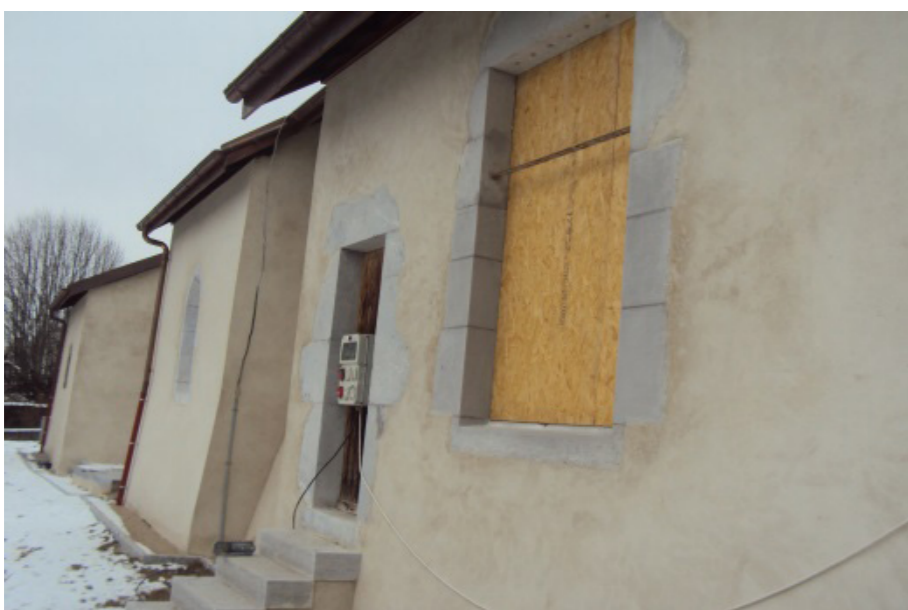
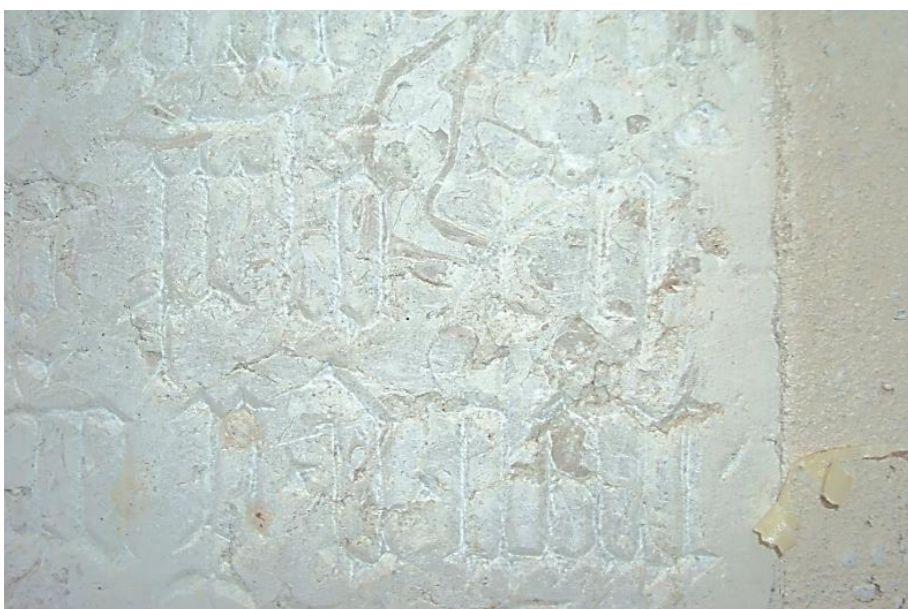
Fig. 10 : Les traces plus foncées correspondent à des fragments de coquilles de mollusques fossilisées. Cliché : D. Decrouez (Géologue).

Ces calcaires du Crétacé inférieur sont présents au Salève, dans le Jura et dans les chaînes subalpines (Bornes, Semnoz). Leur exploitation est attestée depuis l'époque romaine [Fig. 10].

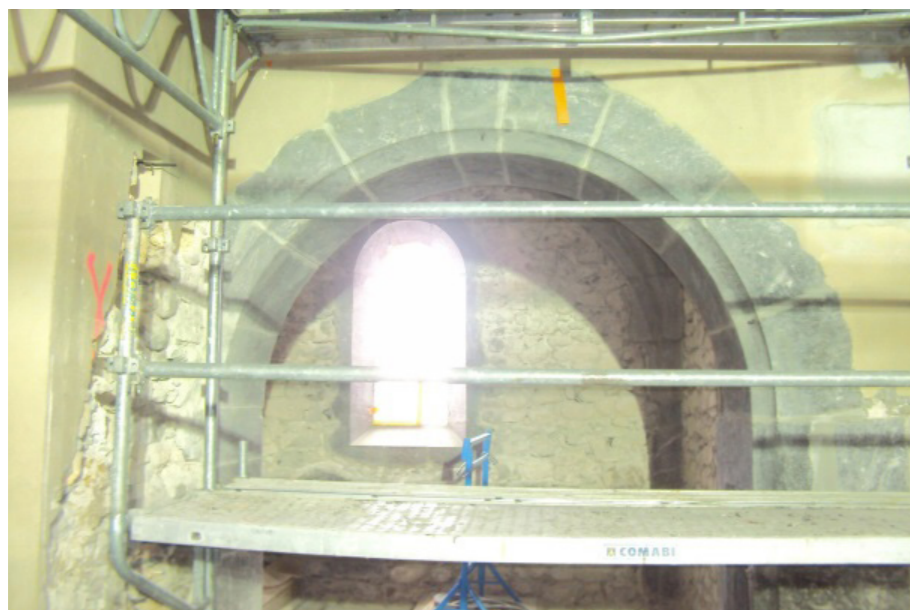
Fig. 12 : Arc en noir de Sixt et son microfaciès.
Clichés : D. Decrouez
(Géologue).

Son exploitation est connue à Samoëns sur les flancs des Suets au lieu-dit « les Fontaines » et à Sixt-Fer-à-Cheval dans le défilé des Tines [Fig. 12].

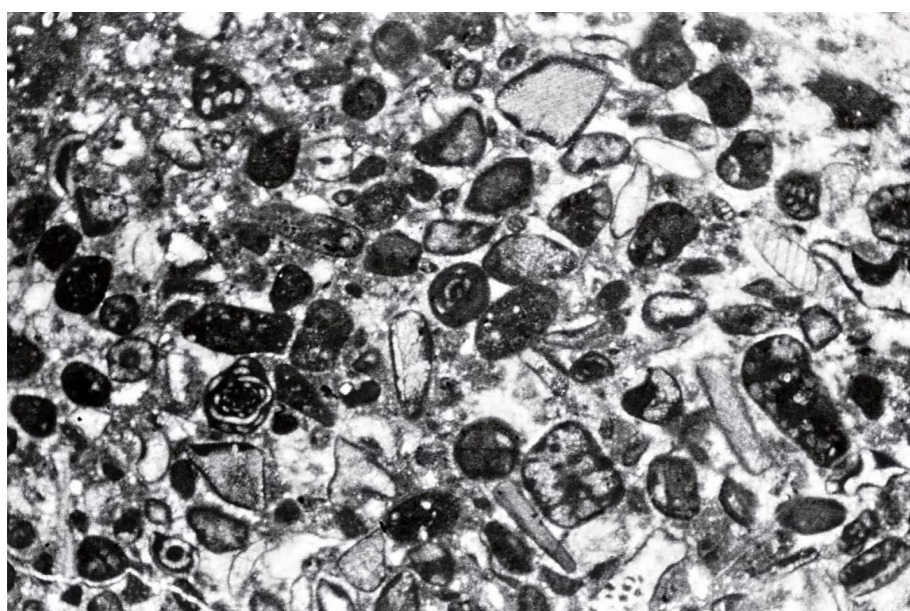
Fig. 13 : Détail d'une zone recristallisée avec structures de coraux.
Cliché : D. Decrouez
(Géologue).

Un prélèvement a été réalisé pour faire une lame mince afin d'observer le microfaciès. Celui-ci montre une biomicrite recristallisée avec des débris de tests de mollusques et d'algues ainsi que des foraminifères. Nous n'avons aucun élément pour dater ce calcaire et donc de le rattacher à une formation lithologique dans le contexte géologique. Mais comme pour la roche du bénitier, celle qui répond le mieux à ces caractéristiques est le « noir de Sixt » [Fig. 13].

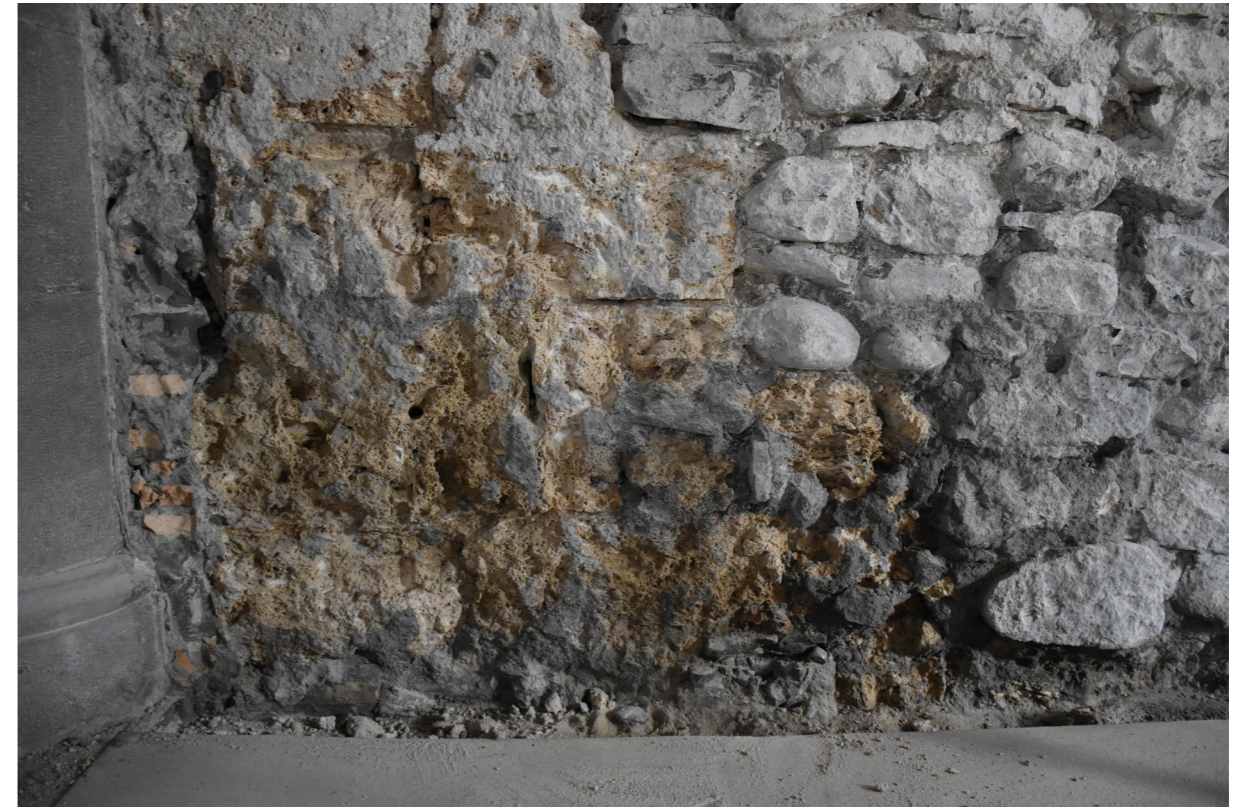
Fig. 14 : Extrait du parement USC 20001. Cliché : L. Benoit (UAPB).

Un premier état de construction (*USC 20001*) est observable sur l'extrémité orientale de **M 2015** sur 4.5 m de longueur pour 1.92 m de hauteur. Cette section débord légèrement sur **M 2014** et fait ainsi le lien avec le chevet. La fondation de ce parement n'est pas observable, toutefois, l'absence d'affleurement rocheux à proximité du site laisse supposer une fondation en tranchée. La construction mêle pierres de taille en tuf et moellons équarris en calcaire et molasse. Leurs modules oscillent entre 0.22 x 0.07 m, pour les plus petits, et 0.55 x 0.35 m pour les plus imposants [**Planche 16 et Fig. 14**]. Le tout est lié à un mortier de chaux un peu sableux à granulométrie moyenne et de couleur beige. Les pierres de taille en tuf sont utilisées pour les éléments architectoniques telles qu'une chaîne d'angle ou encore l'ancienne fenêtre **FEN 2052** sur laquelle nous reviendrons. A contrario les blocs équarris de calcaire et molasse, accompagnés de galets, composent le corps de la maçonnerie murale. Ils sont disposés en assises régulières et réglées. Le parement sert d'appui à la réfection *USC 20005* à l'ouest tandis qu'il est perturbé en partie par l'implantation de la fenêtre **FEN 2031** (*USC 20004*). Son extrémité est marquée, comme évoquée précédemment, par une structure maçonnée en tuf. Il s'agit d'un piédroit accompagné d'une feuillure. Cette dernière est par ailleurs recouverte d'un enduit peint [**Planche 16 et Fig. 15**]. La fonction de cette structure reste indéterminée à ce jour. Il pourrait s'agir d'une ancienne fenêtre de la zone du chœur ou d'une niche. Malheureusement, l'emprise limitée de notre intervention ne nous a pas permis d'en apprendre davantage. Toutefois, la structure étant noyée dans une maçonnerie plus récente (*USC 20011*), il s'agit du plus vieil état de construction environnant. Cette hypothèse trouvera confirmation dans l'approche des autres maçonneries. L'ensemble sert d'appui au parement *USC 20011* du mur de chevet. Une perturbation est visible au niveau de la colonne engagée marquant l'entrée dans le chœur. Elle est liée

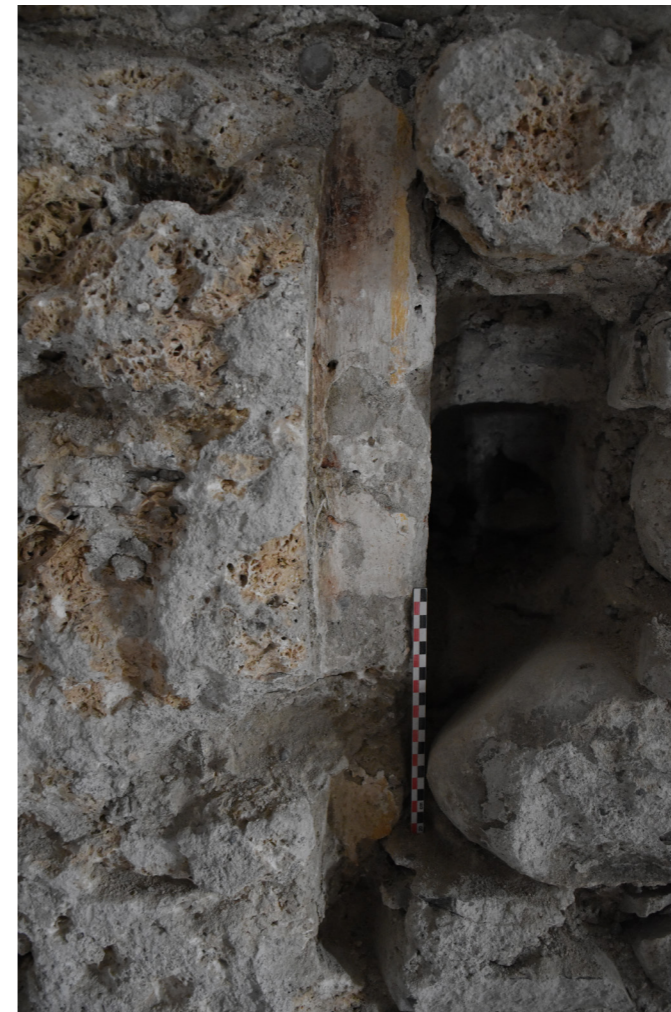
Fig. 15 : Feuillure et enduit peint de la structure FEN 2052. Cliché : L. Benoit (UAPB).

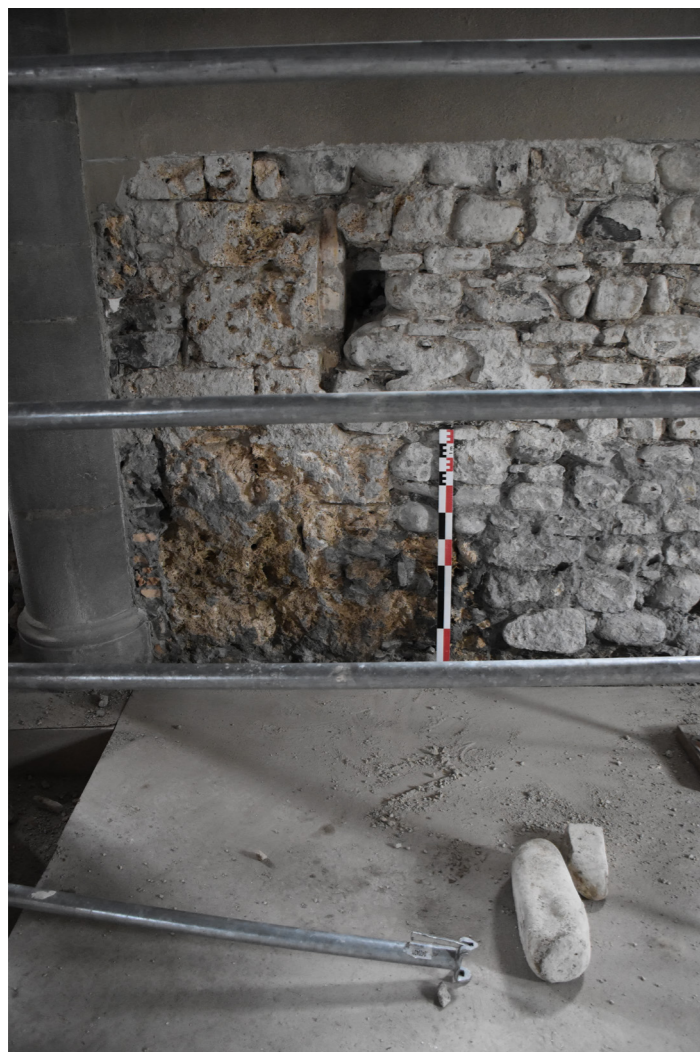
Fig. 16 : Parements USC 20001, 20003 et 20011. Cliché : L. Benoit (UAPB).

à l'installation de ladite colonne et relève sans doute d'un ajout tardif [**Planche 16 et Fig. 16**].

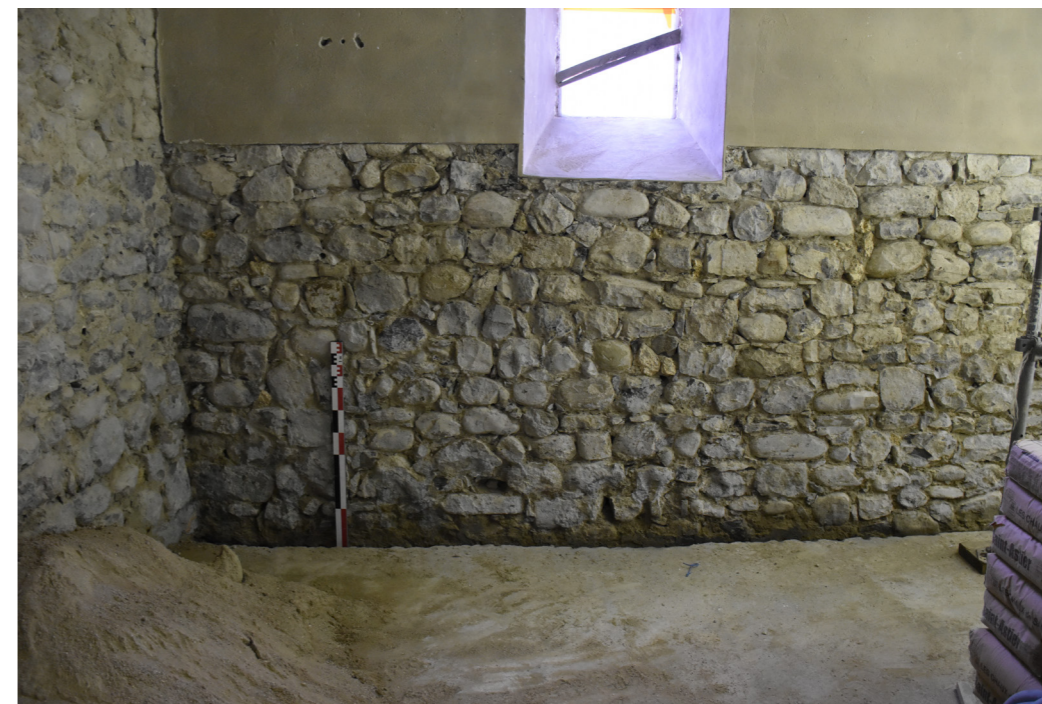
Fig. 17 : Parement USC 20005. Cliché : L. Benoit (UAPB).

Le second état de construction correspond à la partie du mur **M 2015** se développant plus à l'ouest. Il s'agit du parement *USC 20005*. De construction homogène, il présente toutefois plusieurs sous-états de constructions. Son extrémité est vient en appui contre le parement *USC 20001* tandis que son extrémité occidentale est chaînée au mur **M 2001** [**Fig. 17**]. La construction est réalisée en moellons bruts ou éclatés de calcaire avec quelques galets disposés en assises peu réglées et de manière irrégulière.

Le module des blocs varie de 0.03 x 0.08 m à 1.47 x 0.16 m. De même, nous notons la présence de pierres en remplois telle qu'une demi-cuve, probable vestige d'un bénitier. Le tout est lié par un mortier de chaux jaunâtre gras et dur. Ce parement est observable sur un peu plus de 15.74 m de longueur pour une hauteur observable de 1.72 m en moyenne [**Planche 15**]. Plusieurs structures apparaissent comme contemporaines de la construction de ce mur. Aussi, une niche (**NIC 2054**) est maçonnée dans le premier tiers ouest du parement *USC 20005* [**Planche 15**]. Aujourd'hui bouchée par l'*USC 20010*, la niche mesure 0.64 m de longueur pour une hauteur de 0.94 m. Sa partie basse se compose d'une base monolithe. Cette dernière a été buchée sur le tronc tandis que le pied a été enfoui dans le sol actuel. Si nous n'avons pu déterminer avec précision la fonction de cet ensemble, il pourrait s'agir d'un petit oratoire ou d'un support pour bénitier [**Fig. 18**]. Plus à l'est, la fenêtre **FEN 2053**, elle aussi contemporaine du parement, est également bouchée (*USC 20009*). D'assez grandes dimensions (1.01 m de longueur pour 1 m de haut visible), elle n'est pas observable dans toute sa hauteur. Ses piédroits ainsi que sa base sont construits en petits moellons de calcaire ébauchés avec quelques blocs de tuf. Le bouchage met en œuvre des briques ainsi que des blocs bruts de calcaire le tout lié par un mortier bâtardé. L'usage de la brique dans la région étant relativement tardif, et les textes nous parlant de travaux entre la fin du XIX^e et le début du XX^e siècle, nous pensons ce bouchage en lien avec ces dernières interventions [**Planche 15**].

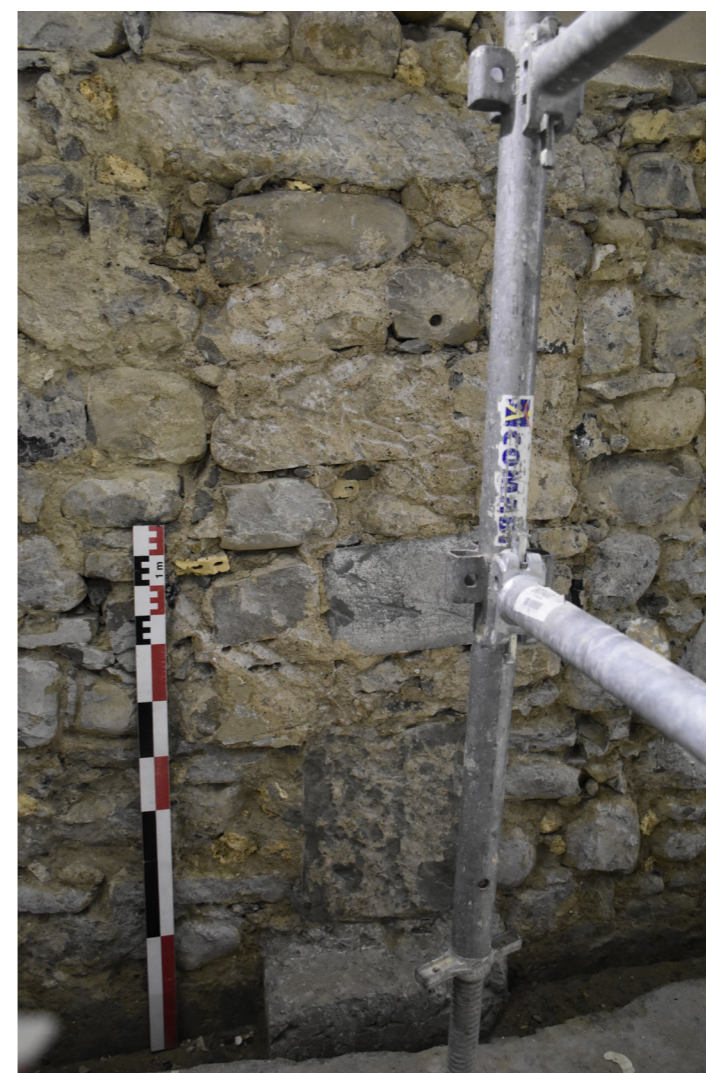
Fig. 18 : Structure NIC 2054 et sa base buchée. Cliché : L. Benoit (UAPB).

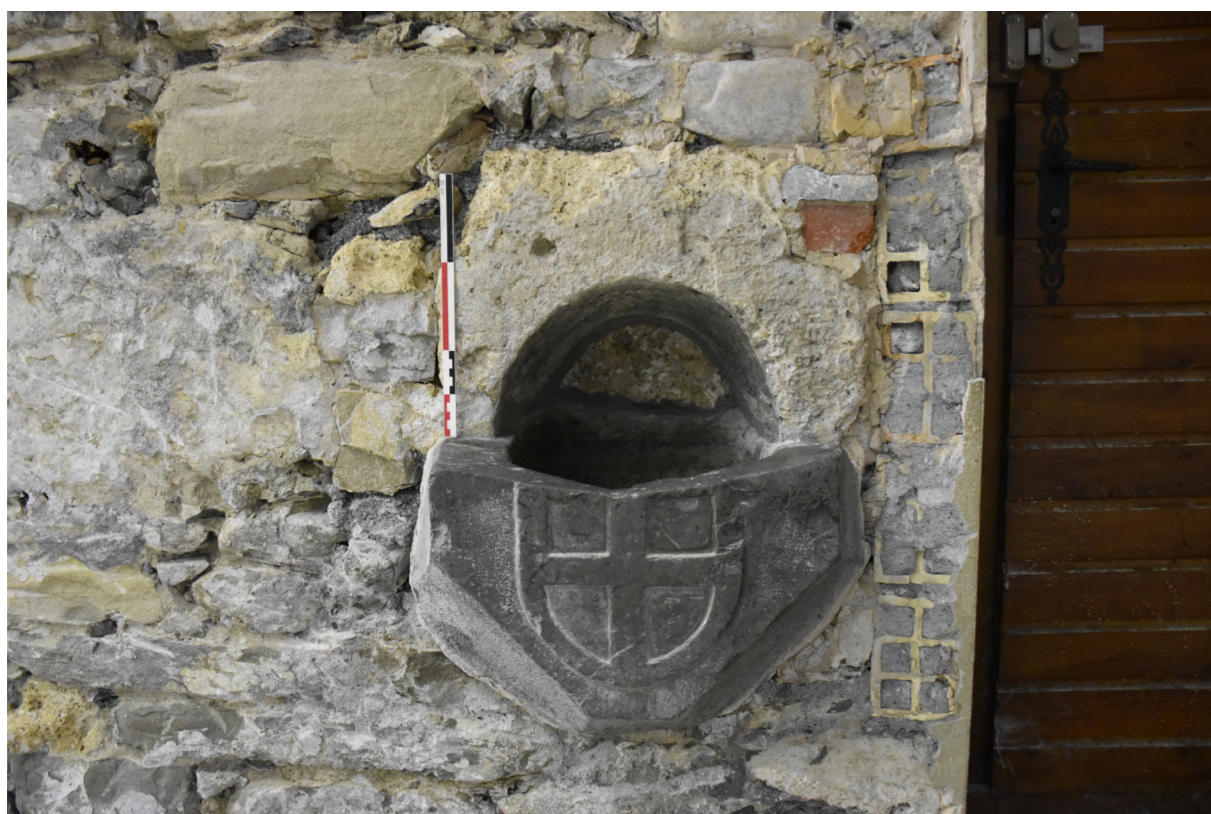
Fig. 19 : Bénitier en calcaire noir de Sixt arborant la croix de Savoie. Cliché : L. Benoit (UAPB).

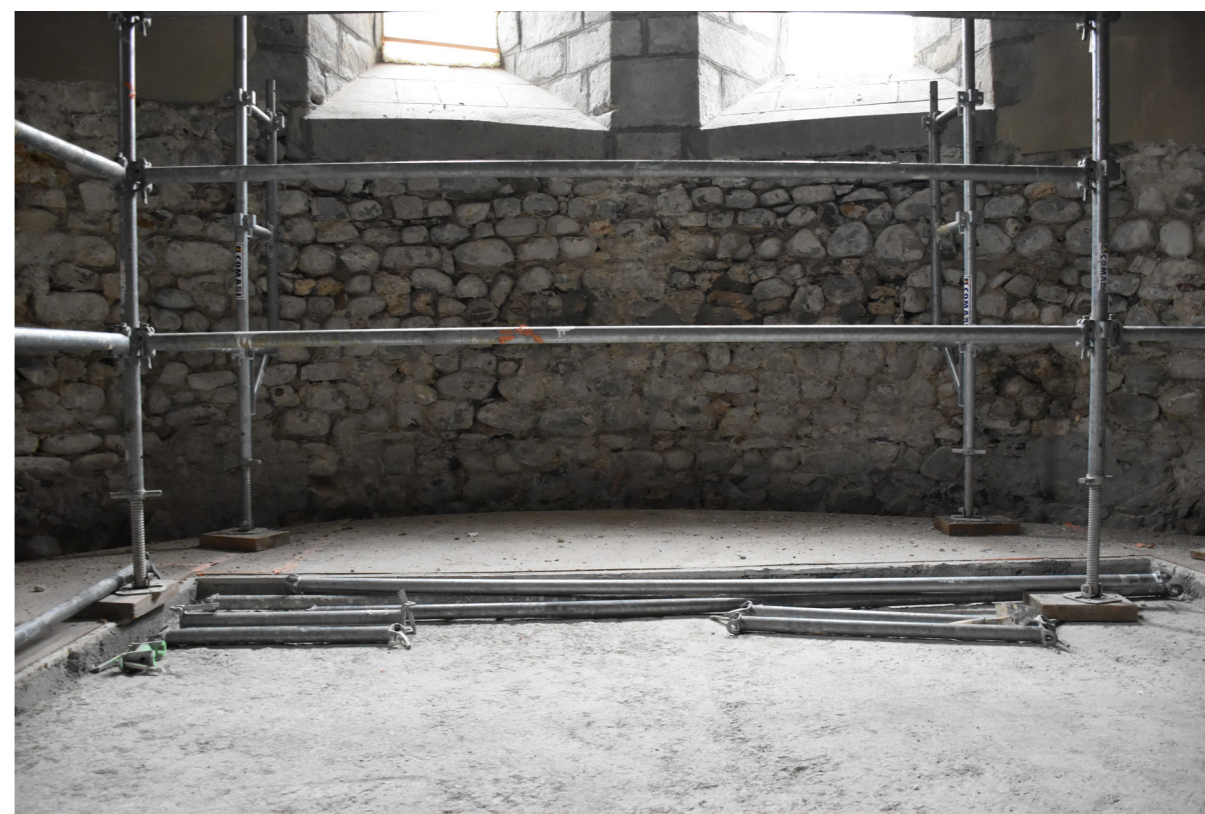
Fig. 20 : Mur de chevet M 2014. Cliché : L. Benoit (UAPB).

Le mur de chevet **M 2014** prolonge le mur gouttereau nord sur sa partie orientale. De forme semi-circulaire, il présente plusieurs états de construction et perturbations en lien avec l'évolution du bâtiment [Planche 14]. Leur lecture est relativement simple, bien qu'à nouveau limitée dans la dimension verticale. Le premier état de construction de cet ensemble est assez peu visible. Il se constitue de la fin de l'*USC 20001* débordant du mur **M 2015** sur **M 2014** ainsi que de l'*USC 20015* [Planches 14 et 15]. Cette dernière correspond à un parement observable au centre de la maçonnerie sous les fenêtres **FEN 2028** et **2029**. Il est observable sur une cinquantaine de centimètres en hauteur et sur environ 4 m en longueur. La mise en œuvre est régulière et les blocs de calcaire ébauchés relativement bien assisés. Le liant est un mortier de chaux beige un peu sableux. L'assise moyenne est de l'ordre d'environ 0.15 m et les modules des moellons de calcaire varient entre 0.10 x 0.05 m, pour les plus petits, et 0.36 x 0.15 m pour les plus grands. Deux petits coups de sabre sont visibles dans la maçonnerie à la verticale des fenêtres susmentionnées [Planche 14 et Fig. 20]. Cela ne semble pas être en lien avec une quelconque structure, mais plutôt un résultat de la reprise de l'ancienne maçonnerie. Aussi, l'intégralité de l'*USC 20015* sert d'appui à l'état de construction suivant.

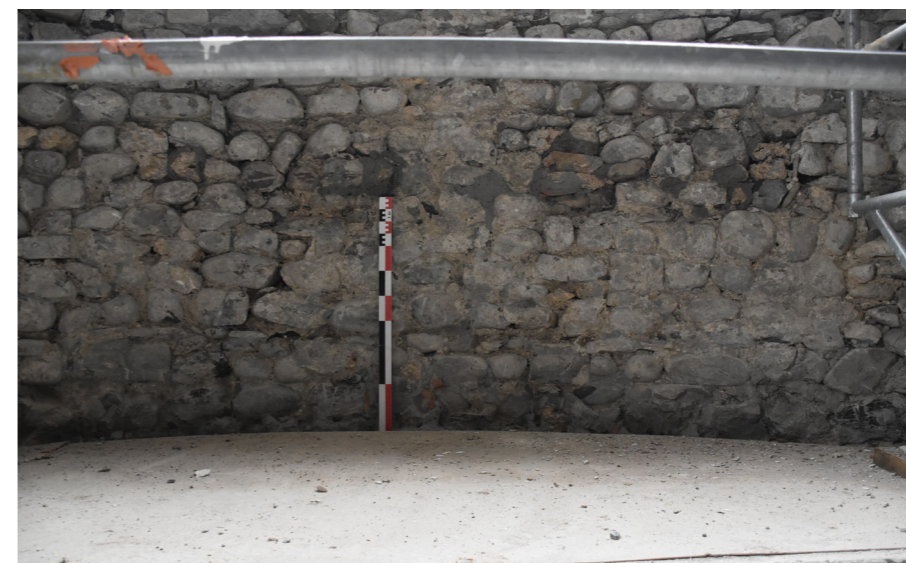
Fig. 21 : Parement USC 20011. Cliché : L. Benoit (UAPB).

Ce dernier est représenté par l'unité de construction *USC 20011*. Cela correspond à la majorité de l'élévation observable dans notre étude et ne comporte que peu de perturbations. Ainsi, la maçonnerie est homogène et régulière dans sa grande majorité. L'extrémité nord-ouest du chevet vient s'appuyer sur un état antérieur (*USC 20001*) tandis qu'au sud-ouest le mur **M 2014** est grandement perturbé par la mise en place plus tardive de la sacristie **ES 2.4** [Planches 6 et 14]. La mise en œuvre du parement *USC 20011* est relativement régulière malgré des moellons inégaux et des assises de construction toutes relatives (en moyenne : 0.14 m) [Fig. 21]. Nous trouvons principalement des blocs de calcaire, de grès molassique et des galets de modules très variés : 0.09 x 0.06 à 0.24 x 0.20 m. Quelques blocs épars de tuf sont à notifier, potentiels réemplois de maçonneries plus anciennes. Le liant est un mortier de chaux blanchâtre assez dur et homogène sur l'ensemble du parement et des structures liées. Notons la présence au nord de **M 2014** d'une structure indéterminée pouvant correspondre à un ancien placard ou une ancienne fenêtre. Cette dernière, **PLC 2051**, n'est visible qu'à moitié puisqu'elle a été recoupée et bouchée probablement lors de l'installation de la fenêtre **FEN 2030**, aménagement observable via la perturbation *USC 20014*. L'ouverture **PLC 2051** mesure à minima 0.72 m de hauteur pour 0.50 de long [Fig. 22]. Les piédroits et l'appui sont en calcaire gris et une feuillure est visible sur tout l'encadrement ce qui suggère une fermeture. L'appui est monolithe et présente deux trous d'ancrage qui étaient également bouchés au mortier. La mise en place de cette structure est sans aucun doute contemporaine de la construction du parement *USC 20011* dans la mesure où aucun désordre lié à un percement de la maçonnerie n'est observable [Planche 15]. Son bouchage (*USC 20012*) comprend des blocs de calcaire, de la tuile et du bois le tout désordonné et lié à un mortier de chaux bâtardé. À l'est de cette ouverture, une réfection au ciment de 1.10 x 0.85 m (*USC 20013*) masque en partie le parement.

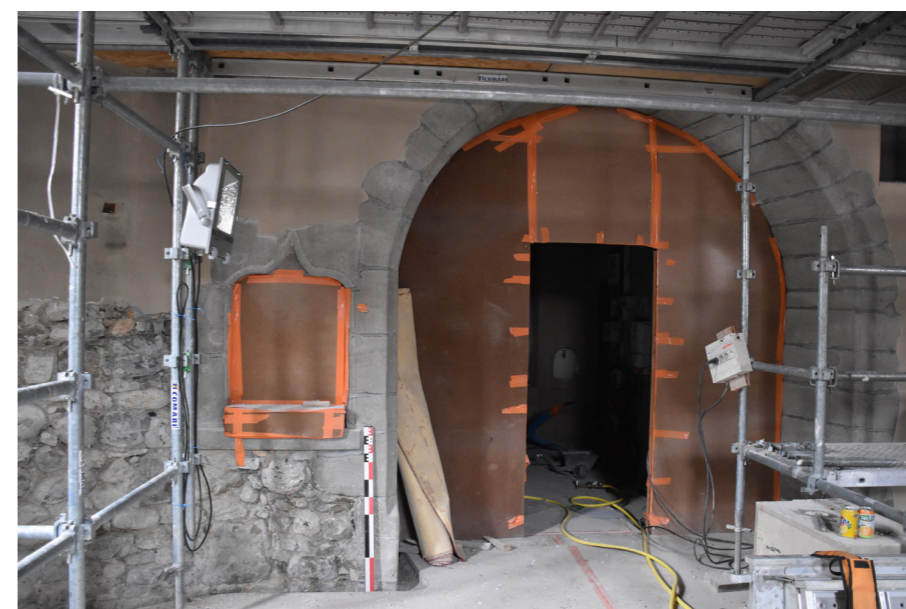
Fig. 23 : Entrée de la sacristie, espace 2.4. Cliché : L. Benoit (UAPB).

L'extrémité sud-ouest du mur de chevet **M 2014** est complètement perturbé par l'installation de la sacristie **ES 2.4** qui coupe et réorganise toute la maçonnerie. Cela en ferait donc un troisième état de construction au sein du mur. En effet, le parement *USC 20011* est percé à cet endroit afin d'installer le placard liturgique **PLC 2050** ainsi que l'ouverture **ARC 2039** permettant d'accéder à la sacristie [Planche 5]. Ces deux structures sont construites en même temps puisqu'elles partagent un piédroit commun. Elles sont réalisées en calcaire gris et présentent un certain nombre de traces de tailles dont des ciselures et un travail à la boucharde [Fig. 23]. Le liant est difficilement observable du fait d'un rejointoiement au ciment courant sur l'ensemble des deux entités. Le placard mesure 0.63 m de long pour une hauteur de 0.75 m et présente un linteau en accolade. L'arc, légèrement surbaissé, atteint 2.91 m dans son embrasure pour une hauteur de 3.12 m. Notons la présence sous **PLC 2050** d'un bloc de belles dimensions jurant avec le reste de la maçonnerie. Si nous n'avons pu l'identifier avec précision, il pourrait s'agir d'un remploi. Les caractéristiques communes des structures ainsi que les traces d'outils observées nous permettent d'avancer l'idée que cette implantation ne peut guère remonter avant le XVI^e siècle. Toutefois, le décroûtage partiel ne nous permet pas d'obtenir plus d'informations. De même, l'ensemble de l'**ES 2.4** (représentant la sacristie) n'était pas compris dans l'emprise des travaux et nous n'avons donc pas pu observer les différentes maçonneries.

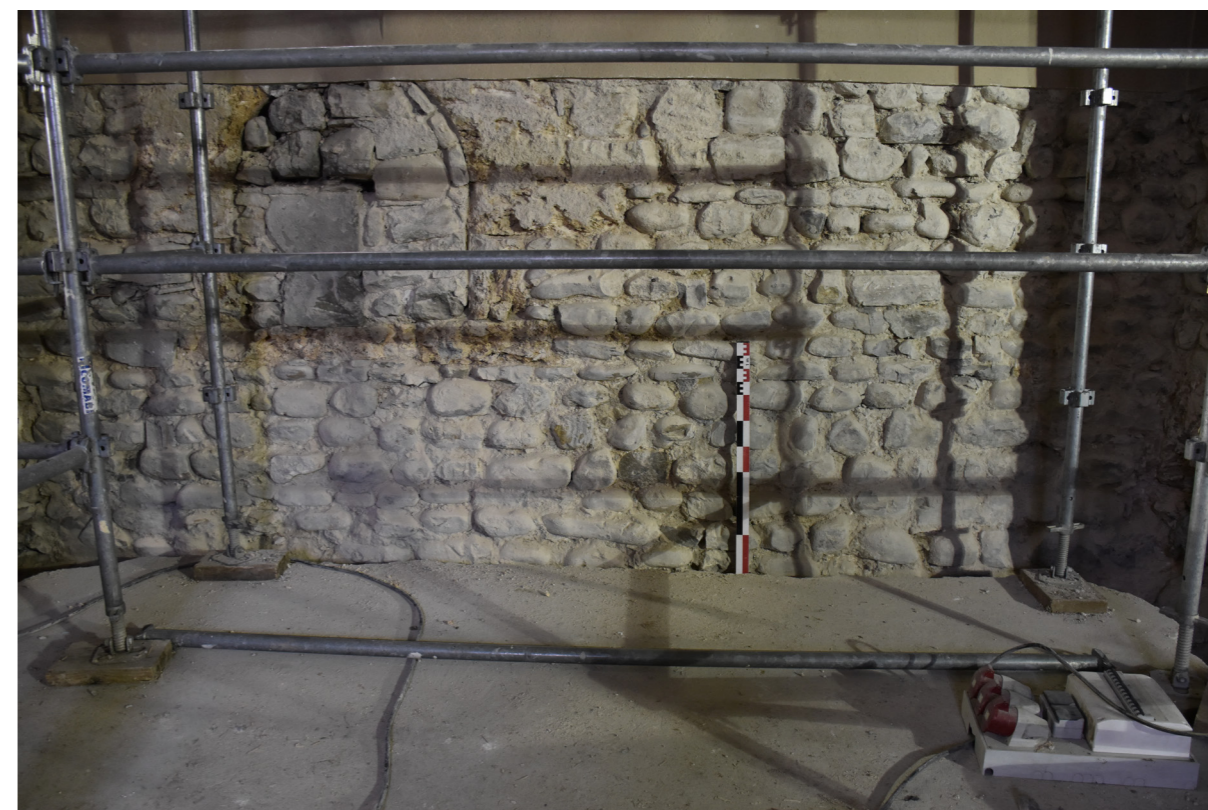
Fig. 24 : Premier état de construction (USC 20016) sur le mur gouttereau sud. Cliché : L. Benoit (UAPB).

Le premier état de construction (*USC 20016*) est reconnaissable à l'extrémité orientale de **M 2004**, entre la fin du mur de chevet et la chapelle latérale (**ES 2.3**) sur environ 4.60 m de long et sur la totalité du décroûtage, soit 1.94 m de haut [Planche 12 et Fig. 24]. Une petite portion est également visible à l'extrémité ouest dudit mur. Comme pour le reste de l'édifice, nous n'avons pas pu observer les fondations de la maçonnerie. La mise en œuvre du parement *USC 20016*, régulière, mêle galets, moellons équarris de calcaire et grès molassique ainsi que des pierres de taille en tuf [Planche 12]. Ces dernières sont utilisées exclusivement dans l'ouverture **FEN 2049**. Les blocs utilisés dans le parement sont de modules variés allant de 0.10 m de longueur pour 0.06 m de hauteur à 0.34 par 0.13 m. Disposées en assises régulières d'une hauteur moyenne de 0.16 m⁵⁹, deux assises de réglages sont observables sur la portion de parement mis au jour [Fig. 25]. Ces dernières sont réalisées en petits galets ou plaquettes de calcaire. Les moellons sont liés avec un mortier de chaux de couleur beige, sableux, à granulométrie moyenne similaire à celui observé sur l'*USC 20001*. L'entité **FEN 2049** mesure 0.94 m de long pour 0.93 m de hauteur observable. La structure est plus grande, mais la partie haute est masquée par l'enduit encore en place [Planche 12]. Construite entièrement en tuf, elle présente un arc en plein cintre et était bouchée par un mélange de blocs bruts, de bois et d'enduits peints (*USC 20017*). Nous avons pu enlever le bouchage de cette structure lors de notre intervention. Des vestiges d'enduit sont apparus sur les parois et nous avons pu voir que le fond n'était pas chaîné aux piédroits. Il semble que la maçonnerie ait été doublée par l'extérieur sur cette portion. De même, deux ressauts sont apparus aux départs de l'arc en plein cintre [Fig. 26]. Peut-être s'agissait-il d'un placard avec un support horizontal (une planche ?). Toutefois, le fond de structure pose tout de même des questions et il pourrait tout aussi bien s'agir d'une ancienne fenêtre. Dans l'état actuel de la connaissance du bâti, nous ne pouvons en dire beaucoup plus. La liaison entre le parement *USC 20016* et le mur **M 2014** à l'est n'est pas observable, car le décroûtage n'est pas complet à cet endroit. De même, la mise en place de la sacristie⁶⁰ semble avoir perturbé le secteur. Toutefois, à l'ouest, nous observons un chaînage partiel avec le contrefort **CTF 2056** présentant le même appareil associant tuf et moellons de calcaire [Fig. 27]. L'installation d'une colonne engagée au sein du contrefort a grandement perturbé la maçonnerie et de nombreuses réfections au ciment et en tuiles sont observables. De même, le lien entre ce premier secteur et l'arc **ARC 2037** menant à la chapelle latérale n'était pas observable. Enfin, à l'extrémité ouest du mur **M 2004**, nous pouvons observer un départ d'arc
