Bonne : Eglise Saint-Nicolas

(Bonne, Haute-Savoie, 2017)

Rapport d'opération archéologique

Étude de bâti, Sauvetage.

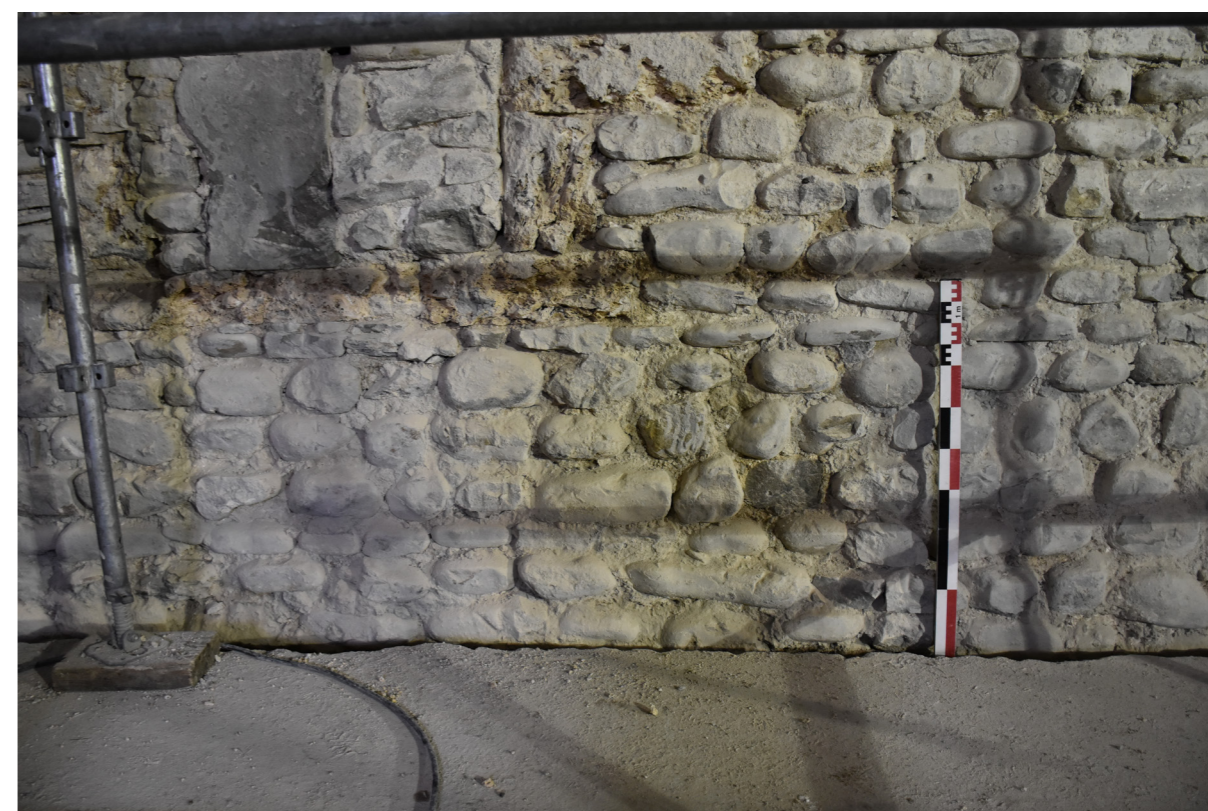
Fig. 25 : Détail du parement USC 20016. Cliché : L. Benoit (UAPB).

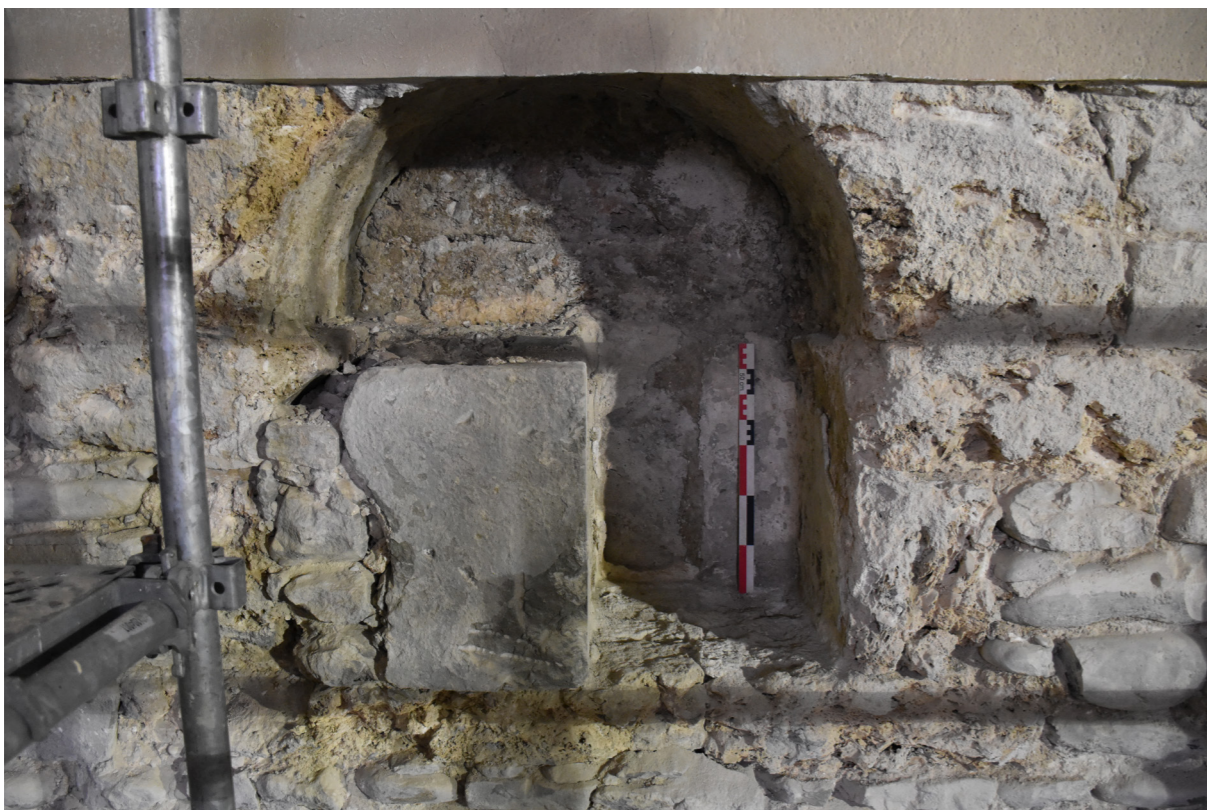
Fig. 26 : Ouverture FEN 2049 partiellement débouchée. Cliché : L. Benoit (UAPB).

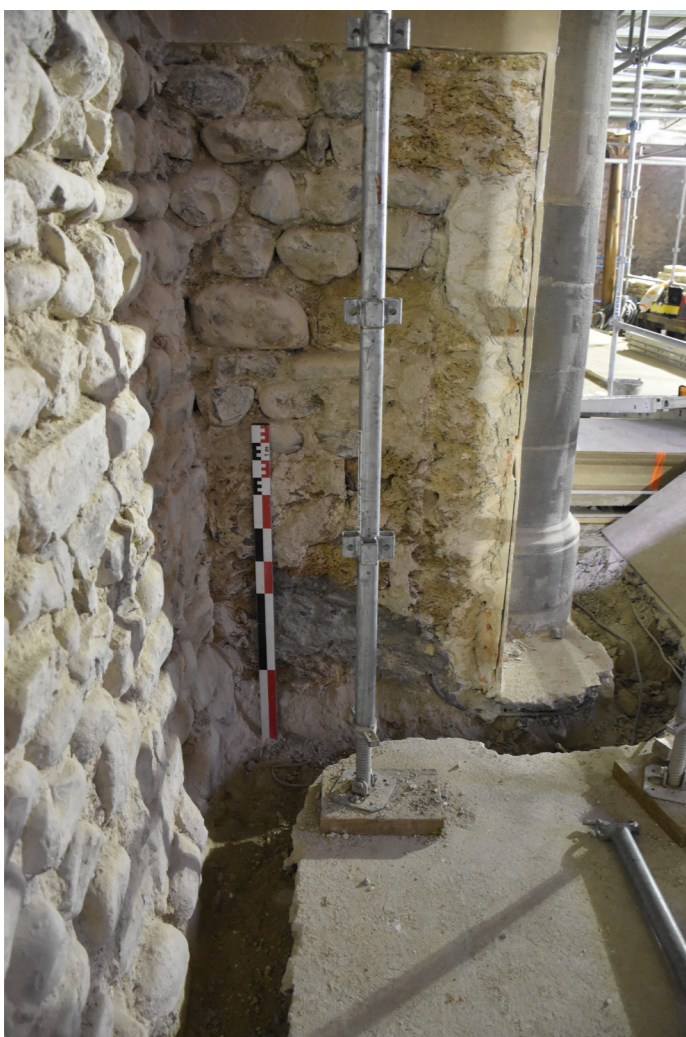
Fig. 27 : Contrefort CTF 2056. Cliché : L. Benoit (UAPB).

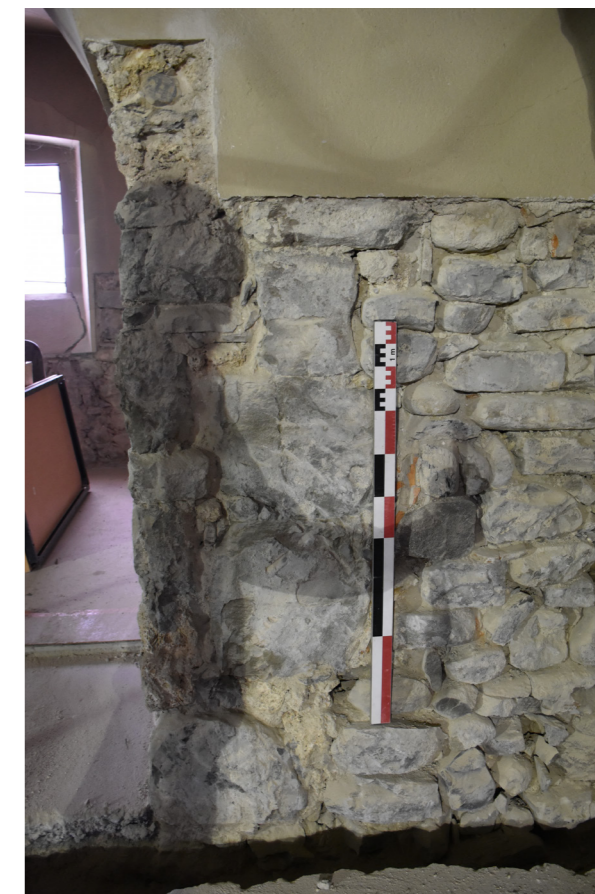
Fig. 29 : Parement USC 20019. Cliché : L. Benoit (UAPB).

Le deuxième état est difficile à définir, car plusieurs événements apparaissent sur la maçonnerie sans réel lien apparent. Aussi, la période chronologique qu'il couvre est relativement longue. Le parement **USC 20019** (2e état) n'est visible que sur le tiers ouest de **M 2004**. Il correspond à une reconstruction du mur gouttereau sud et à la mise en place du premier espace **ES 2.2**⁶². De fait, il vient boucher l'arc en tuf **ARC 2047** appartenant au premier état de construction [Planche 13 et Fig. 29]. Ce parement est visible sur 1.71 m de long pour une hauteur de 1.78 m. Il est constitué de blocs de calcaire bruts ou ébauchés d'un module variant entre 0.09 x 0.05 m et 0.30 x 0.15 m. L'ensemble est lié à la chaux et est relativement assisé lui donnant un aspect assez soigné. Cette maçonnerie a été perturbée à un moment par l'installation de la chapelle latérale **ES 2.3** et l'arc **ARC 2037** permettant l'accès. La mise en place de cette entité est difficile à ajuster chronologiquement, toutefois, sa mise en œuvre (traces de boucharde, linteau en accolades arrondies) et le matériau utilisé sur les éléments architectoniques (noir de Sixt)⁶³

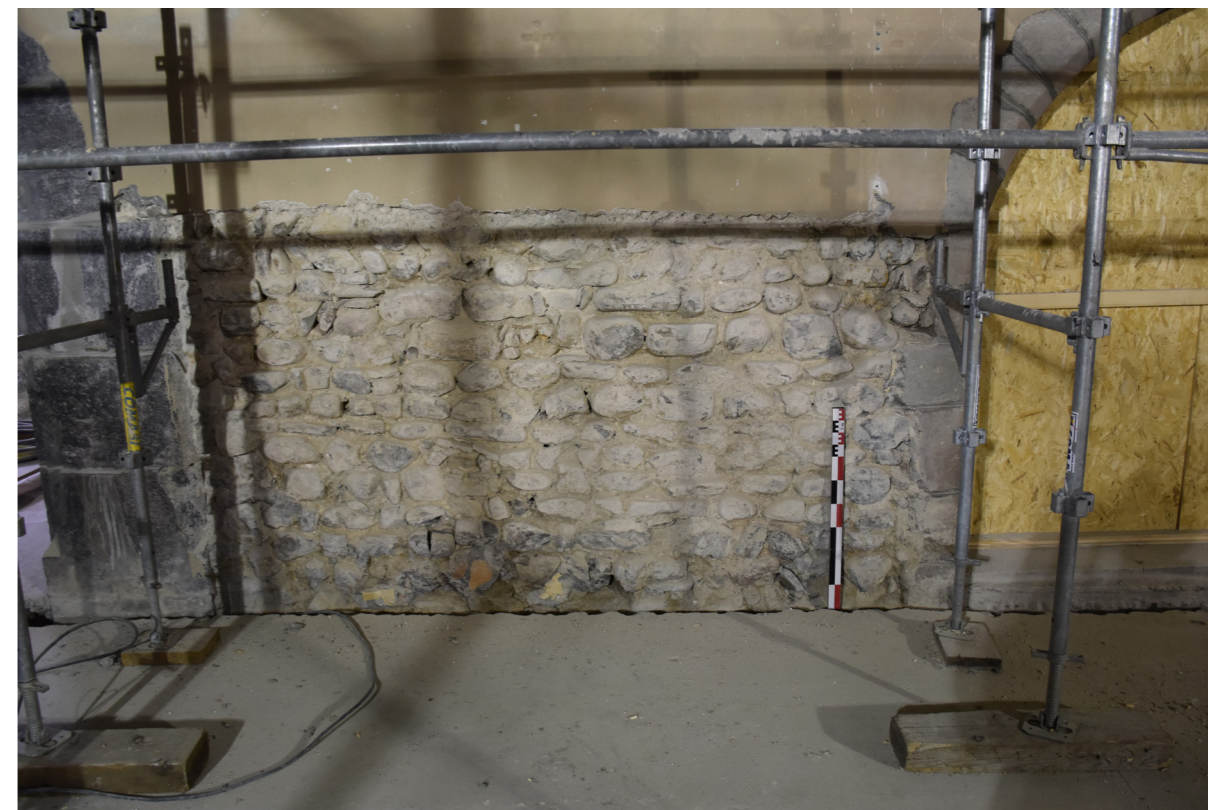
Fig. 31 : Parement USC 20020 venant boucher une ancienne ouverture. Cliché : L. Benoit (UAPB).

plus petits et 0.30 x 0.14 m pour les plus grands [Planche 13 et Fig. 31]. Les blocs sont assisés avec une épaisseur d'assise moyenne d'environ 0.15 m. Le parement s'appuie à l'est sur le piédroit de l'arc **ARC 2037** tandis qu'il est percé à l'ouest par la fenêtre **FEN 2023**. Il semble donc postérieur à la chapelle, mais antérieur à la baie.

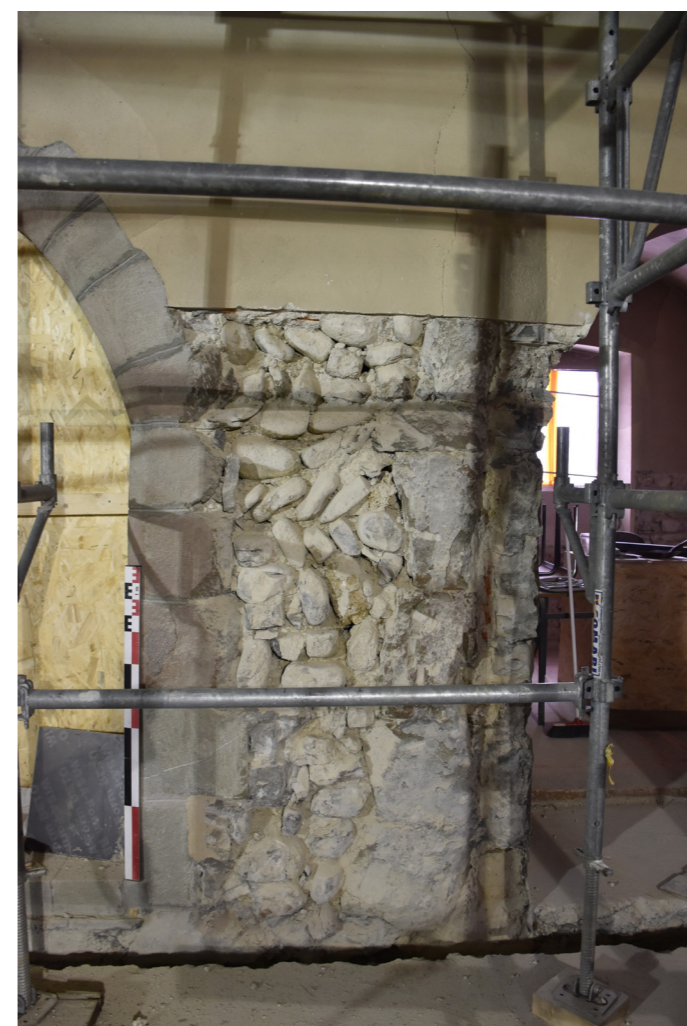
Fig. 32 : Parement USC 20021. Cliché : L. Benoit (UAPB).

Le dernier état de construction est représenté par la fenêtre **FEN 2023** précédemment mentionnée. Cette dernière possède des piédroits en pierres de molasse sciées. Elle est construite entre 1880 et 1913 tandis que plusieurs baies sont percées dans le gouttereau sud⁶⁴. Son installation, très probablement en sous-œuvre, perturbe toutefois la maçonnerie à proximité des fonts baptismaux si bien qu'une partie du parement situé entre l'arc **ARC 2045** et la nouvelle baie **FEN 2023** a dû être reconstruit [Planche 13]. Ce dernier, *USC 20021*, est visible sur 1.32 m de long et une hauteur d'un peu plus de 2 m. Il se compose de blocs bruts et de galets éclatés de modules variant entre 0.06 x 0.07 m et 0.18 x 0.09 m. Le tout est lié par un mortier de chaux bâtardé montrant bien l'aspect tardif de la construction. Notons également la présence de plusieurs assises disposées en arêtes de poissons ou *opus spicatum*, disposition relevant dans notre cas non pas d'une ancienneté de la maçonnerie, mais plutôt d'une commodité d'installation. En effet, ce parement *USC 20021* vient s'appuyer sur l'ancien piédroit d'accès à l'espace **ES 2.2** comme nous le verrons dans la partie dédiée [Planche 13 et Fig. 32].

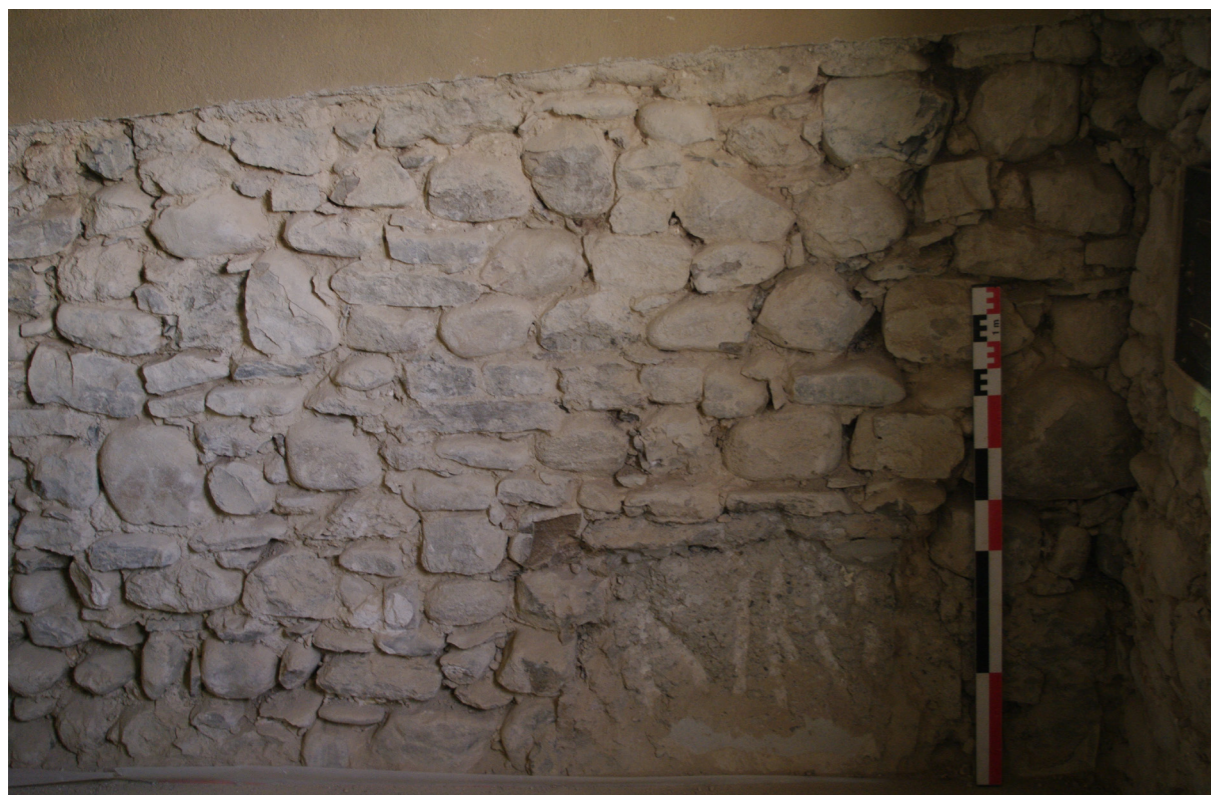
Fig. 33 : Parement occidental du mur M 2007. Cliché : L. Benoit (UAPB).

Un premier état de construction (*USC 20024*) est identifiable sur le mur oriental de l'édifice, **M 2007** ainsi que dans l'arc **ARC 2045**. La mise en œuvre du mur est assez irrégulière et les blocs de calcaire, bruts ou ébauchés, le composant sont de modules très variables allant de 0.10 x 0.07 m pour les simples galets à 0.33 x 0.26 m pour les pierres les plus imposantes [**Planche 18 et Fig. 33**]. Nous retrouvons également quelques assises très grossières et très irrégulières (0.12 m en moyenne). De même un grand bloc calcaire semble ici être en emploi⁶⁶. Le liant est un mortier de chaux beige foncé très dégradé et donc très friable. Ce parement est observable sur 3.08 m de long et sur une hauteur de 1.44 m [**Planche 18**]. Nous ne notons pas de perturbation spécifique sur ce tronçon. Le mur **M 2007** est chaîné au nord au mur **M 2004** ainsi qu'à l'arc **ARC 2045** tandis que son extrémité sud sert d'appui à **M 2006** [**Fig. 33**]. L'arc **ARC 2045** est présent dans **M 2004**. Aujourd'hui presque détruit, il est observable par le biais des vestiges de deux piédroits qui ont par la suite été doublés afin de former un nouvel arc **ARC 2046** [**Fig. 34**].

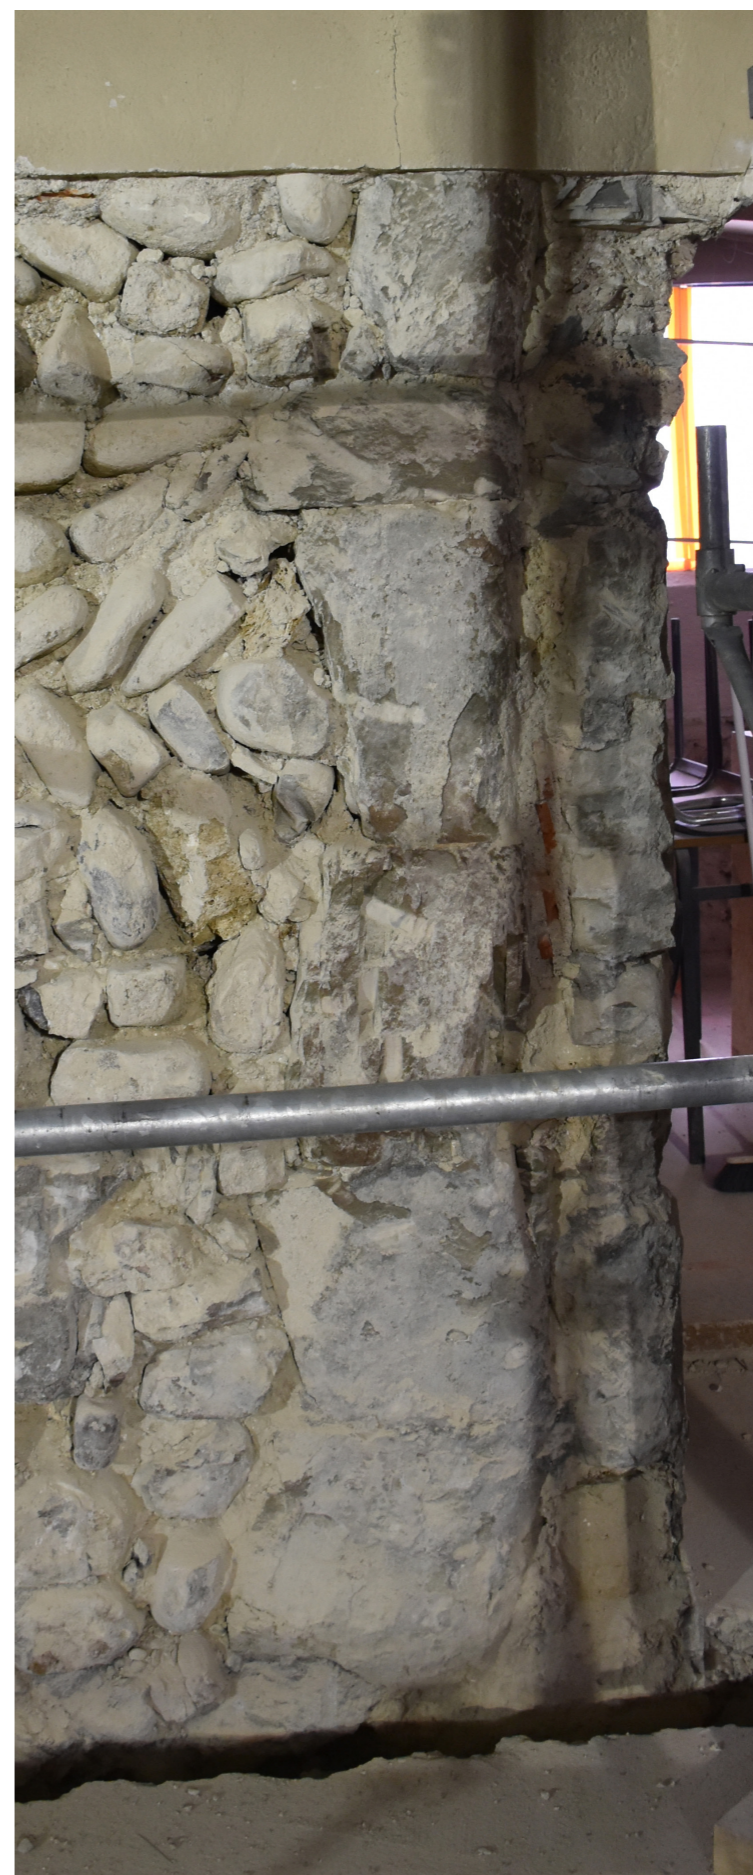
Fig. 34 : Chemisage du premier arc par un second. Cliché : L. Benoit (UAPB).

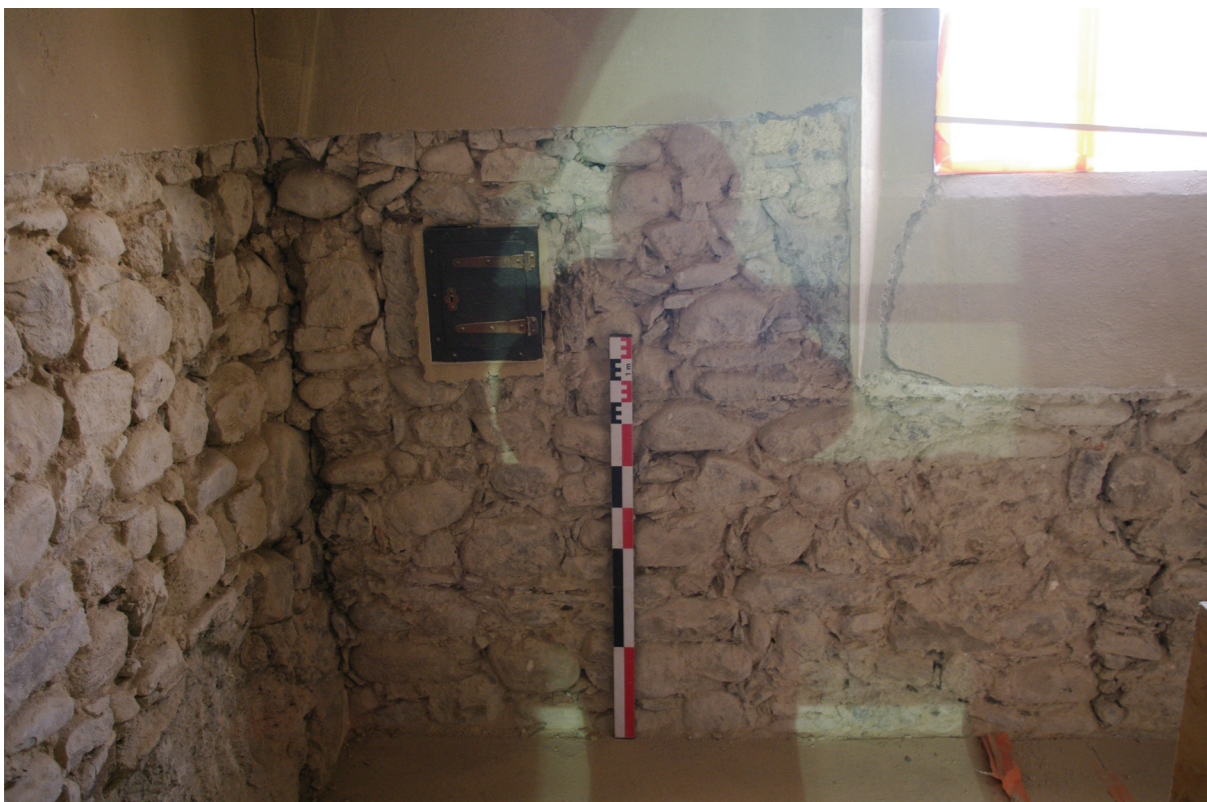
Fig. 35 : M 2006 et FEN 2022. Cliché : L. Benoit (UAPB).

Le deuxième état de construction de l'espace est visible au travers des murs **M 2005**, **M 2006** et l'arc **ARC 2046**. Le mur sud (**M 2006**) de l'espace **ES 2.2** vient s'appuyer contre **M 2007** à l'est. De facture très irrégulière, son parement intérieur (*USC 20023*) est constitué de blocs bruts de calcaire gris très peu assisés et liés par un mortier de chaux bâtardé beigeâtre, beurré et à grosse granulométrie. Il est visible sur 3.66 m de long et 1.47 m de haut. Les modules des blocs sont compris entre 0.05 x 0.08 m, pour les petits, et 0.51 x 0.13 m pour les grands [Planche 17]. La fenêtre **FEN 2022** est construite de façon contemporaine au parement, car aucun percement n'est observable dans la maçonnerie [Planche 17 et Fig. 35]. L'extrémité ouest de **M 2006** est chaînée au mur **M 2005**. Ce dernier possède un parement (*USC 20022*) aux caractéristiques similaires à celui précédemment observé. La maçonnerie est liée avec ce même mortier de chaux bâtardé, beigeâtre et beurré. La construction, assez irrégulière, emploie des blocs bruts et ébauchés de calcaire gris peu assisés et de modules variables (0.10 x 0.06 à 0.28 x 0.17 m). L'*USC 20022* est visible sur une longueur de 3.07 m et une hauteur de 1.50 m. L'ensemble vient s'appuyer contre le mur **M 2004** et l'arc **ARC 2045** au nord de l'espace ce qui nous indique une postériorité [Fig. 36]. Ces deux phases successives de constructions correspondent, semble-t-il, à des réfections de l'espace **ES 2.2**. Dans un premier temps, on perce une entrée en forme d'arc (**ARC 2045**) dans le mur gouttereau sud et l'on construit un édifice à trois pans de murs chaînés au bâtiment principal (**ES 2.1**). Il est possible que l'installation de tout l'espace des fonts baptismaux ait été soumise à une construction en sous-œuvre au vu de l'évolution du mur gouttereau que nous avons observée. Toutefois, il faudrait voir les parties hautes du parement pour pouvoir confirmer cette hypothèse. Dans un second temps, sans doute l'espace

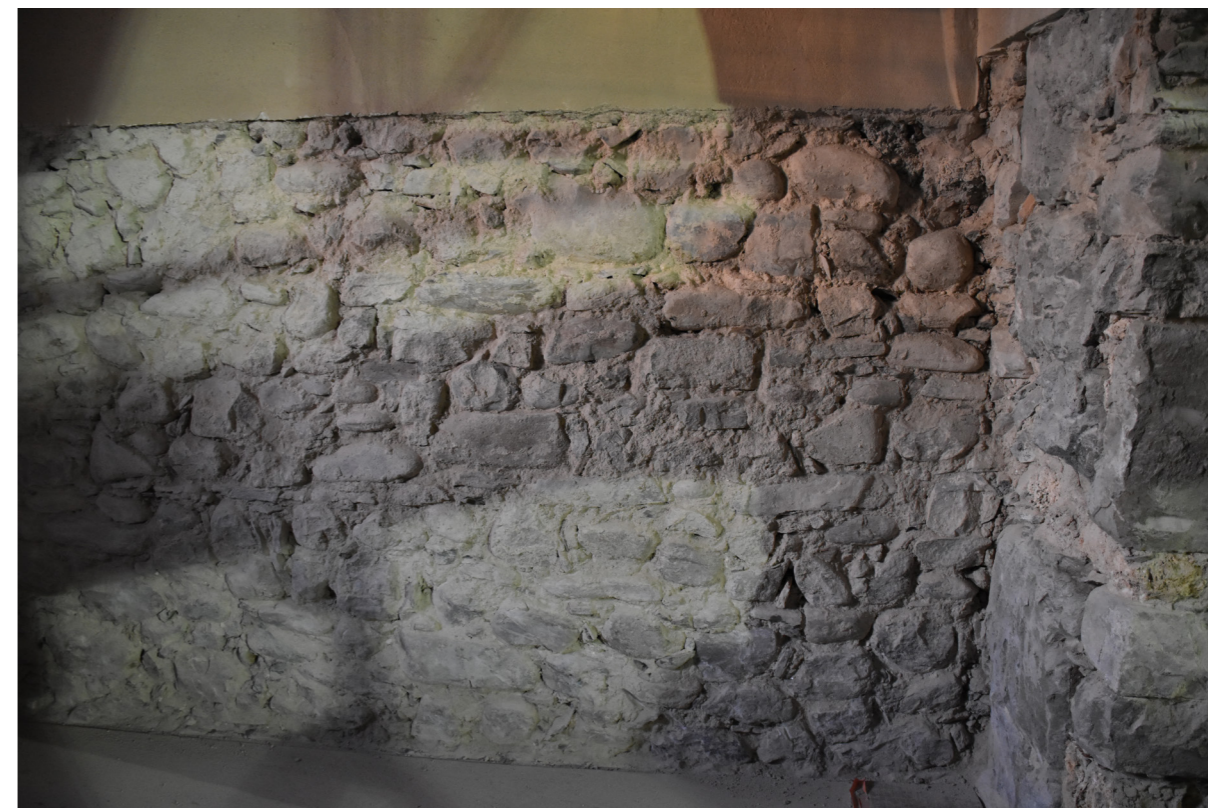
Fig. 36 : Extrait du parement USC 20022 du mur M 2005. Cliché : L. Benoit (UAPB).

était-il partiellement ruiné. Alors, on reconstruit deux des murs (**M 2005** et **2006**) et on réduit l'arc d'entrée par la construction d'un nouvel arc plus petit (**ARC 2046**). Cette réduction avait peut-être pour objectif de réduire les poussées. Cette théorie est confortée par une source de 1768 mentionnant la « chapelle baptistère » en ruine et l'ordre de consolidation ou réédification de l'édifice⁶⁷.

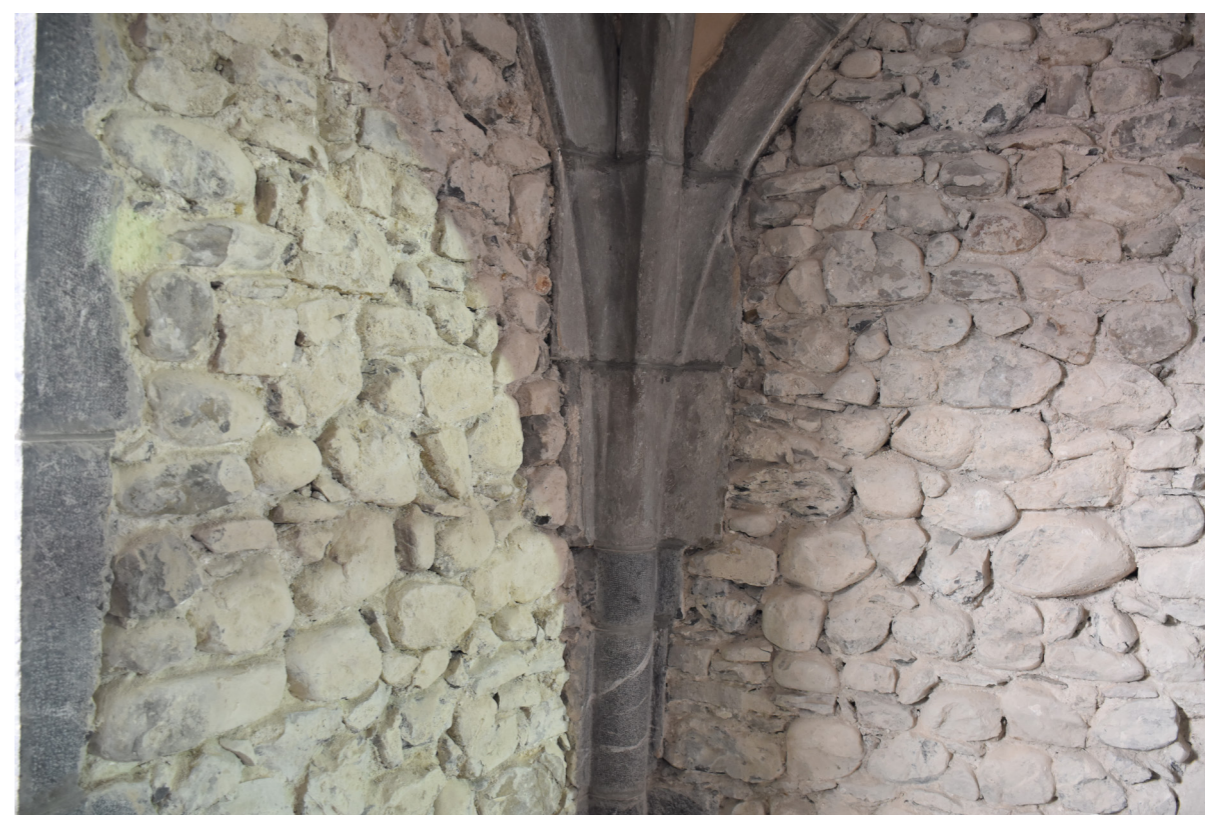
Fig. 38 : Liaison entre les murs de la chapelle et départ de la croisée d'ogive. Cliché : L. Benoit (UAPB).

La structure de l'ensemble de l'espace est homogène et fonctionne en simultané. Aussi, les angles entre chaque mur sont représentés par des piliers encastrés servant de départ aux arcs de la croisée d'ogives [Planches 19 et 20 ; Fig. 38]. Si les piliers et les bases sont construits en calcaire noir de Sixt, les arcs soutenant la voûte sont, quant à eux, réalisés en grès molassique gris-verdâtre. Les premiers claveaux de chaque arc sont également encastrés et forment ainsi un monolithe faisant office de chaîne d'angle et de claveau. Les modules de M 2008 oscillent entre 0.30 x 0.72 m et 0.31 x 0.34 m [Planche 19]. Des traces de broche et de ciseau sont visibles sur les voussoirs. Les différents parements des murs M 2008 à 2010 remplissent ensuite le vide entre chaque pilier encastré. Si la construction laisse à penser que les parements sont venus boucher un vide existant, il semble plus cohérent d'imaginer une construction simultanée [Fig. 39].

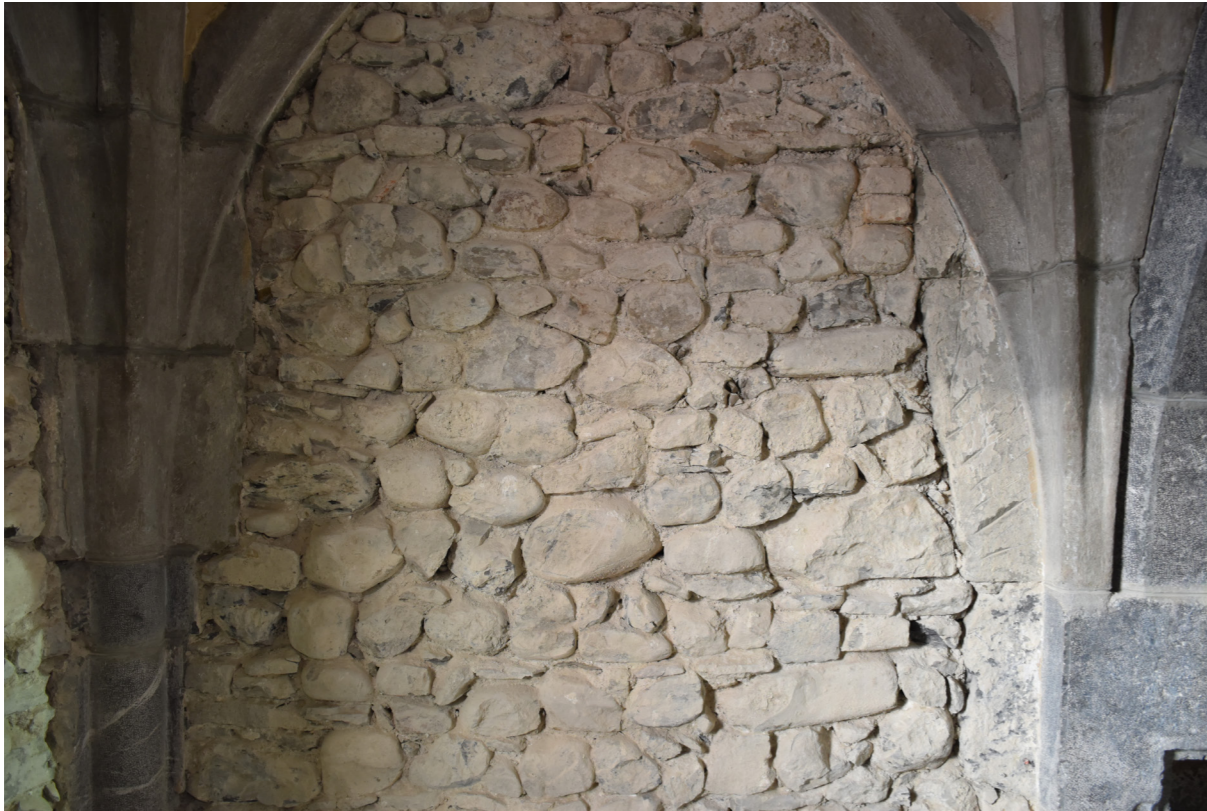
Fig. 39 : Parement oriental de M 2008. Cliché : L. Benoit (UAPB).

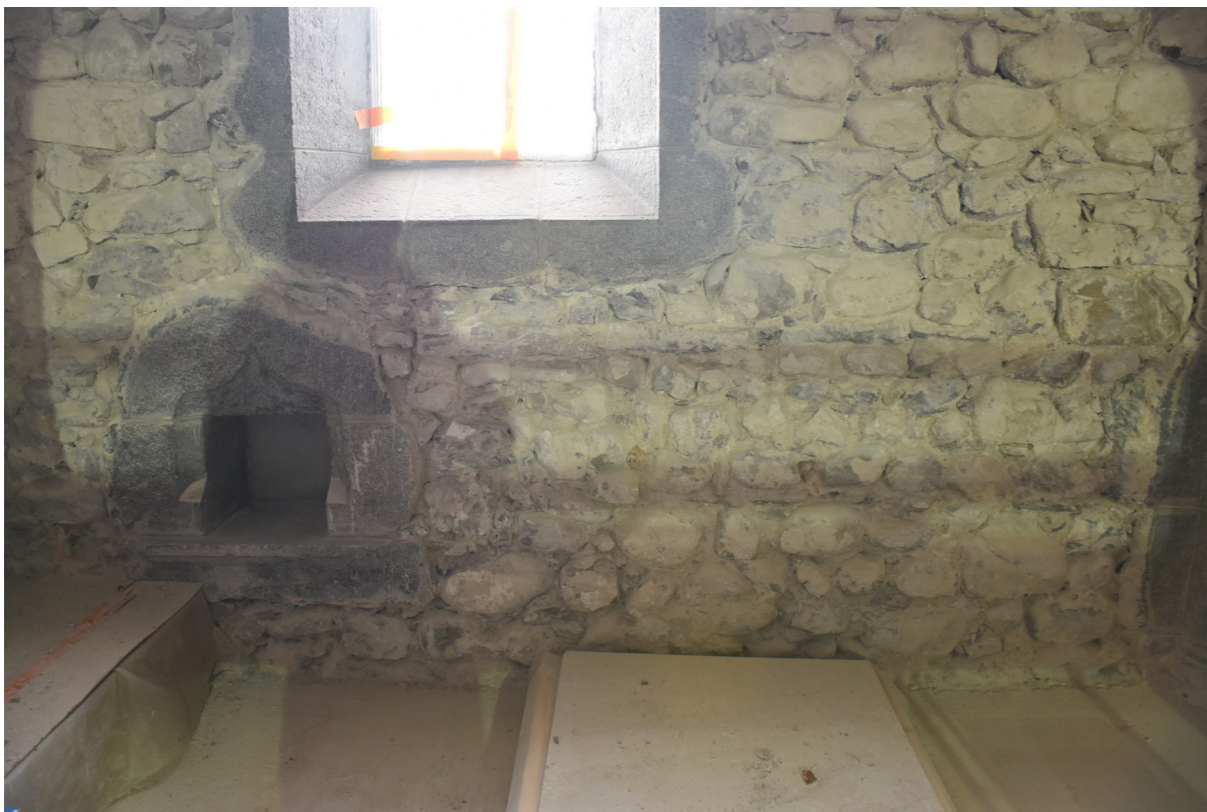
Fig. 40 : Extrait du parement de M 2009. Cliché : L. Benoit (UAPB).

en blocs bruts ou éclatés de calcaire de modules variables (0.10 x 0.06 à 0.35 x 0.19 m) partiellement assisés [Planche 20]. Notons la présence de la fenêtre FEN 2025 au sein du parement. Mise en place en même temps que le reste de la maçonnerie, elle est, elle aussi, construite en calcaire noir de Sixt et mesure 0.83 m de long pour 1.51 m de haut. L'ouverture présente un léger ébrasement ainsi qu'un linteau en plein cintre. De même, des traces de boucharde peuvent être observées rendant ainsi sa construction cohérente avec le reste de la chapelle [Fig. 40]. Un placard liturgique ou petit autel, PLC 2043, est également présent au sein du mur M 2009. Il mesure 0.35 m de long pour 0.40 m de haut et est construit en calcaire noir de Sixt. De plus, il est orné d'un linteau en accolade. Si ses caractéristiques correspondent avec la chronologie du reste de l'édifice, il n'a toutefois pas été mis en place en même temps que le parement USC 20026 comme l'atteste la perturbation autour de l'entité USC 20028 [Planche 20]. Il pourrait alors soit s'agir d'une pièce contemporaine de la maçonnerie, mais rapportée ultérieurement ou tout simplement d'une mise en place légèrement décalée dans le temps.

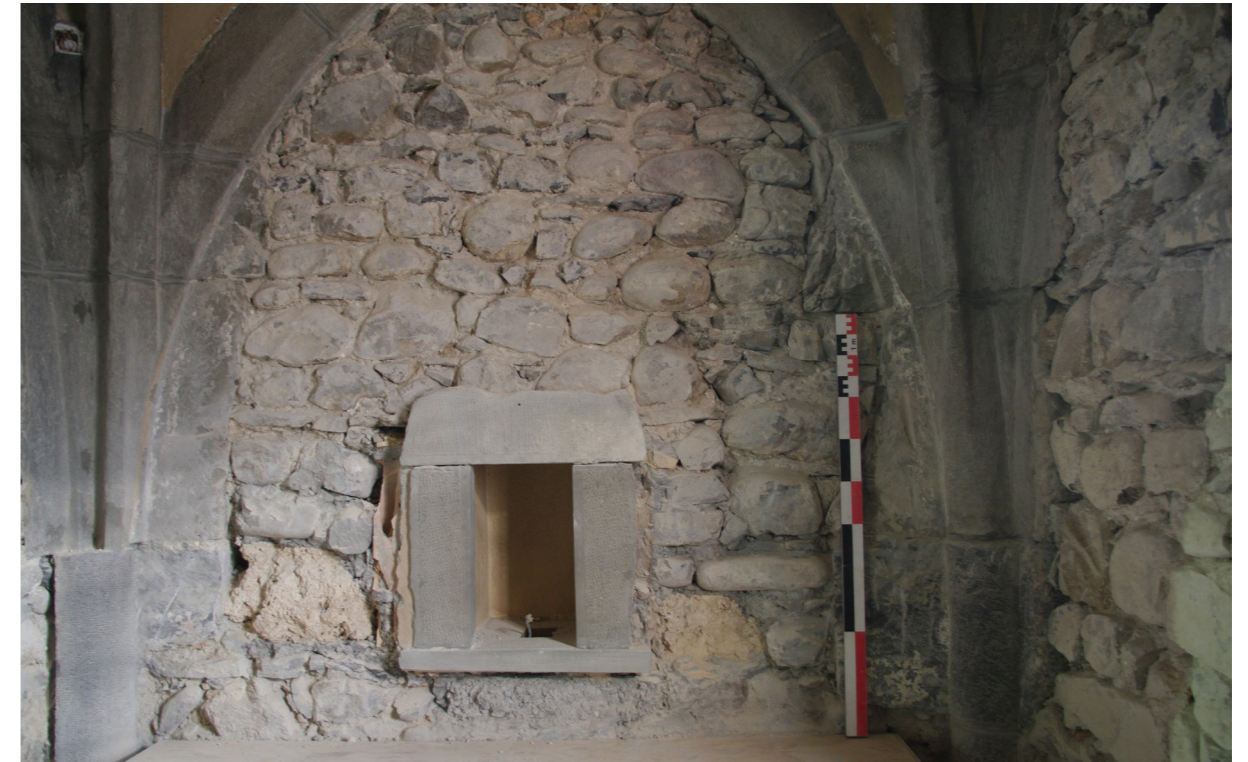
Fig. 41: M 2010. Cliché : L. Benoit (UAPB).

Le pilier encastré sud-est fait office de chaîne d'angle entre M 2009 et le mur oriental M 2010. L'appareillage et la mise en œuvre du parement de ce dernier (USC 20027) sont similaires aux deux parements précédents (USC 20025 et 20026). Les modules et les types de blocs sont les mêmes⁶⁹. Nous distinguons toutefois deux blocs de tuf isolés en potentiels emplois. La construction est visible sur 1.98 m de longueur et 3.38 m de hauteur. Au centre du parement est présente une niche maçonnée. Réalisée en calcaire gris,

elle mesure 0.25 x 0.44 m en intérieur. L'ensemble est lié au ciment et les blocs de pierre ont été sciés puis smillés afin d'obtenir un rendu « ancien ». De même, la perturbation USC 20029 marque le percement et l'insertion postérieure de la structure au sein du mur. Le travail de la pierre et notamment leurs sciages nous indiquent une construction relativement récente. Enfin, le mur **M 2010** est chaîné au mur **M 2004** et à l'arc **ARC 2037** par une colonne engagée supportant un des départs de la croisée d'ogives. Cette dernière a par ailleurs été modifiée afin de passer des câbles électriques au XX^e siècle [Fig. 41]. Cet ensemble est donc très homogène et n'a, semble-t-il, été perturbé que par l'installation de deux niches maçonnées.

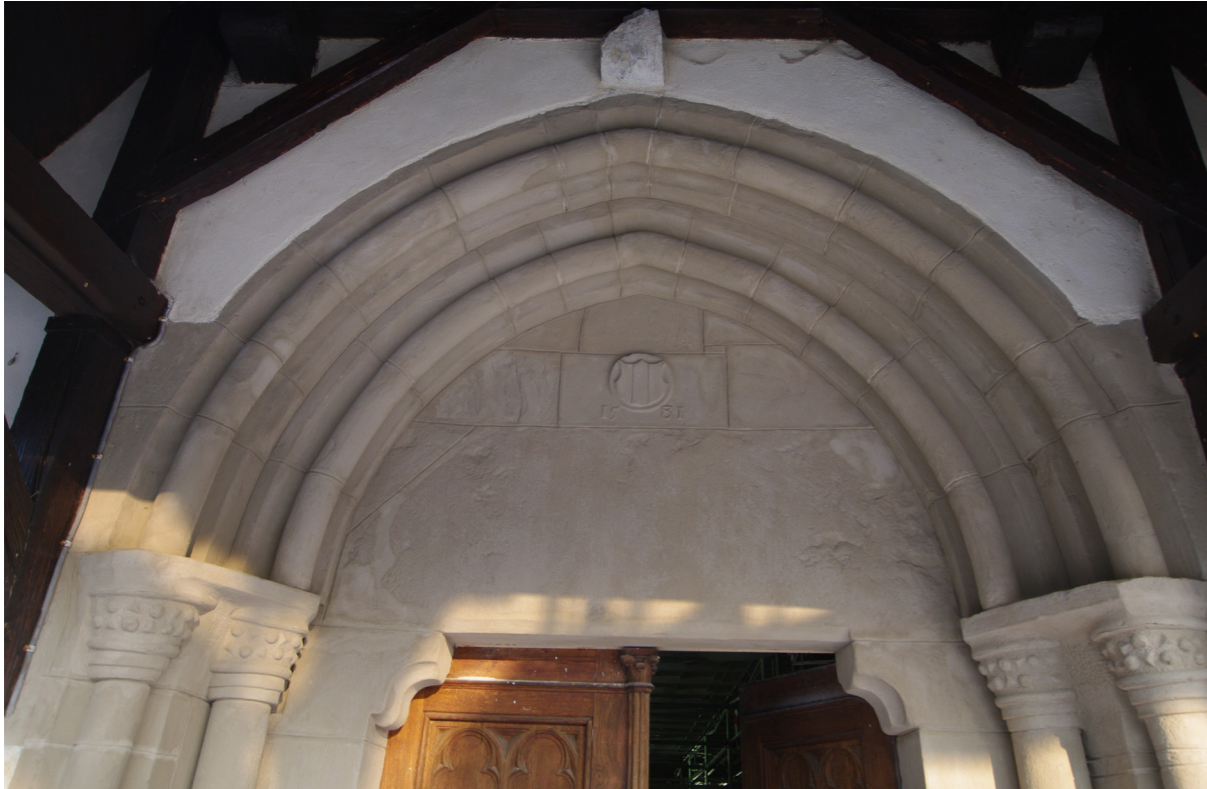
Fig. 42 : Millésime présent sur tympan du portail. Cliché : L. Benoit (UAPB).

Le parement **USC 20030** est observable sur une surface rectangulaire de 8.41 x 3.34 m. Il comprend le portail **POR 2002** (1.76 x 2.27 m) qui est surmonté à l'extérieur d'un tympan taillé avec le millésime 1581 [Fig. 42]. Ce portail possède des voussures moulurées en arc brisé reposant sur des chapiteaux à décors de picots associés à des colonnes engagées. La porte possède un linteau plat reposant sur coussinets. L'ensemble est construit en molasse légèrement verdâtre à l'exception des différentes bases du portail qui sont réalisées en calcaire blanc [Fig. 43]. La nécessité d'isoler les parties basses du bâtiment pour les protéger apparaît donc ici clairement. À l'intérieur, la mise en œuvre du portail est moins soignée, mais paraît homogène. Nous notons que sur le tympan la pierre datée à l'extérieur semble être un remploi, car une encoche est présente en son centre [Planche 11 et Fig. 44]⁷⁰. Le parement **USC 20030** est chaîné au nord au mur **M 2015** tandis qu'il s'appuie au sud sur **M 2004** [Planche 11 et Fig. 45]. De par cela nous pouvons dire que **M 2001** est, dans sa partie basse, postérieur à **M 2004** tandis que le chaînage avec

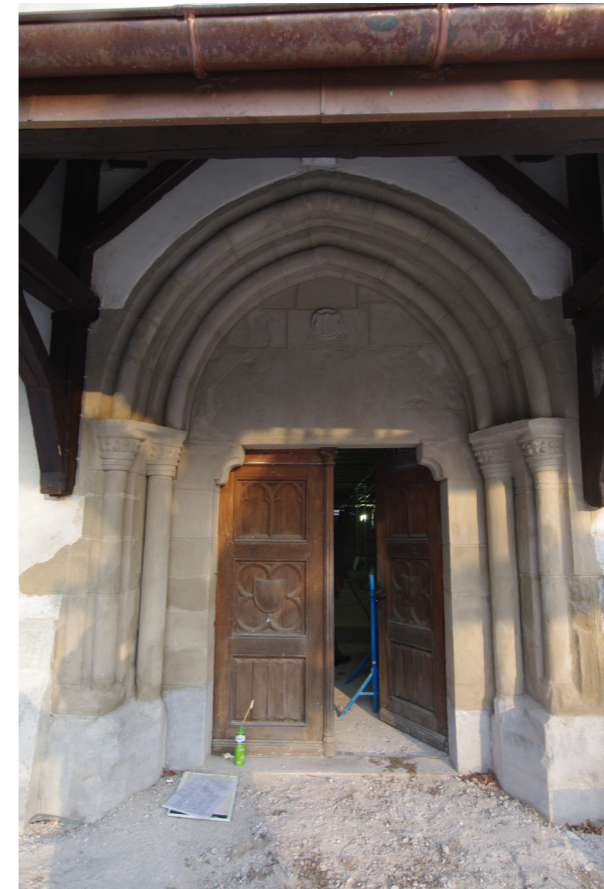
Fig. 43 : Vue d'ensemble du portail de la façade M 2001. Cliché : L. Benoit (UAPB).

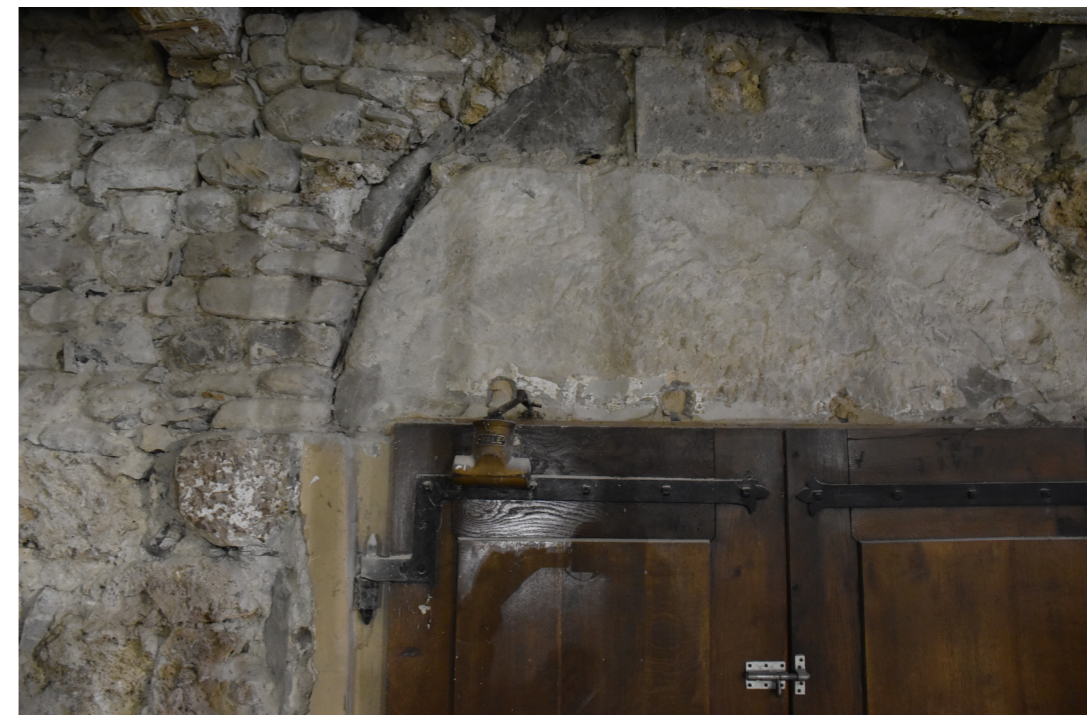
Fig. 44 : Encoche présente à l'arrière du tympan. Cliché : L. Benoit (UAPB).

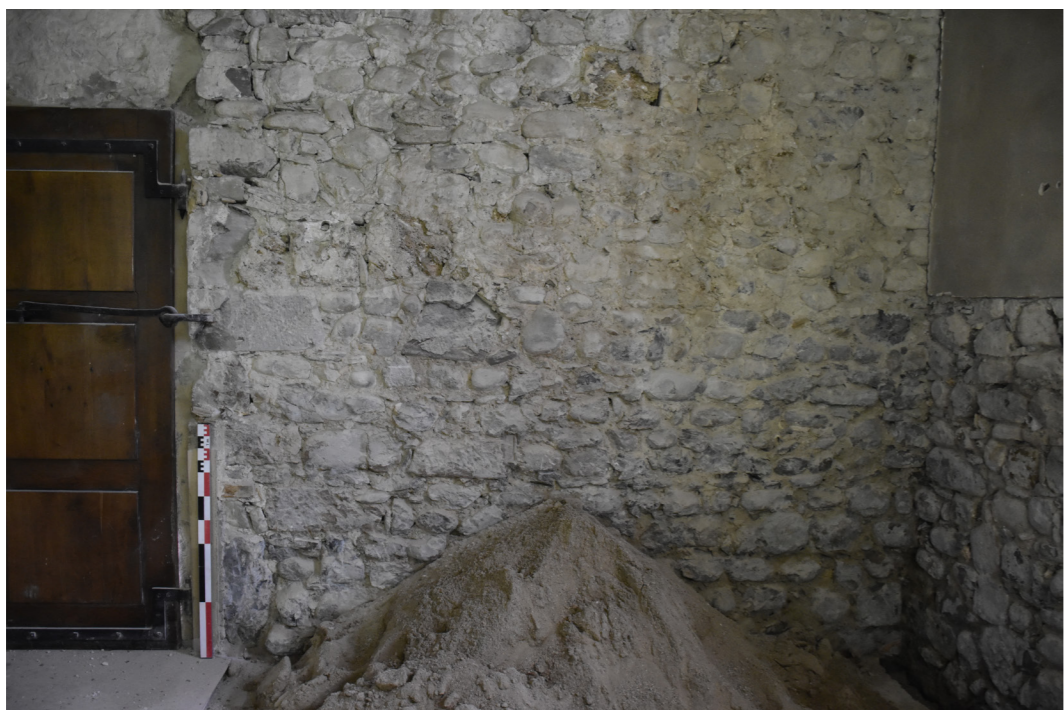
Fig. 46 : Echantillon du parement USC 20030. Cliché : L. Benoit (UAPB).

Le manque de visibilité sur la hauteur ne nous a pas permis d'obtenir plus d'information sur l'une des maçonneries présentant des perturbations bien marquées à l'extérieur [Fig. 46].

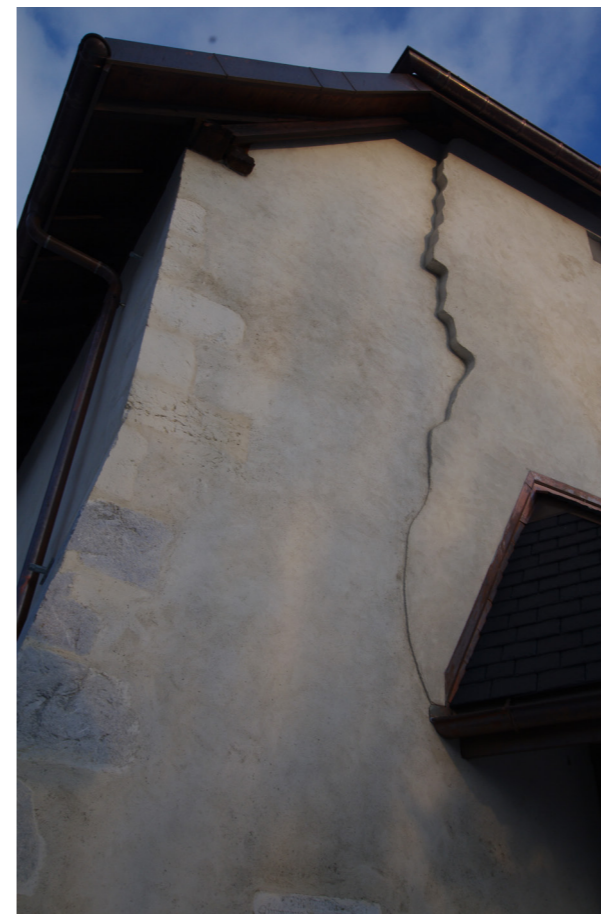
Fig. 47 : Liaison entre le mur de façade et le mur gouttereau nord. Cliché : L. Benoit (UAPB).

Les détails autour des ouvertures existantes ne permettent pas d'analyse particulière sur le mur de chevet (M 2014) ou celui de façade (M 2001) [Planche 10]. Cela est regrettable dans la mesure où ce dernier présente, malgré l'enduit, une perturbation bien marquée au niveau de sa liaison avec le mur gouttereau nord [Fig. 47]. Cette dernière est très probablement liée à la reconstruction du mur gouttereau nord

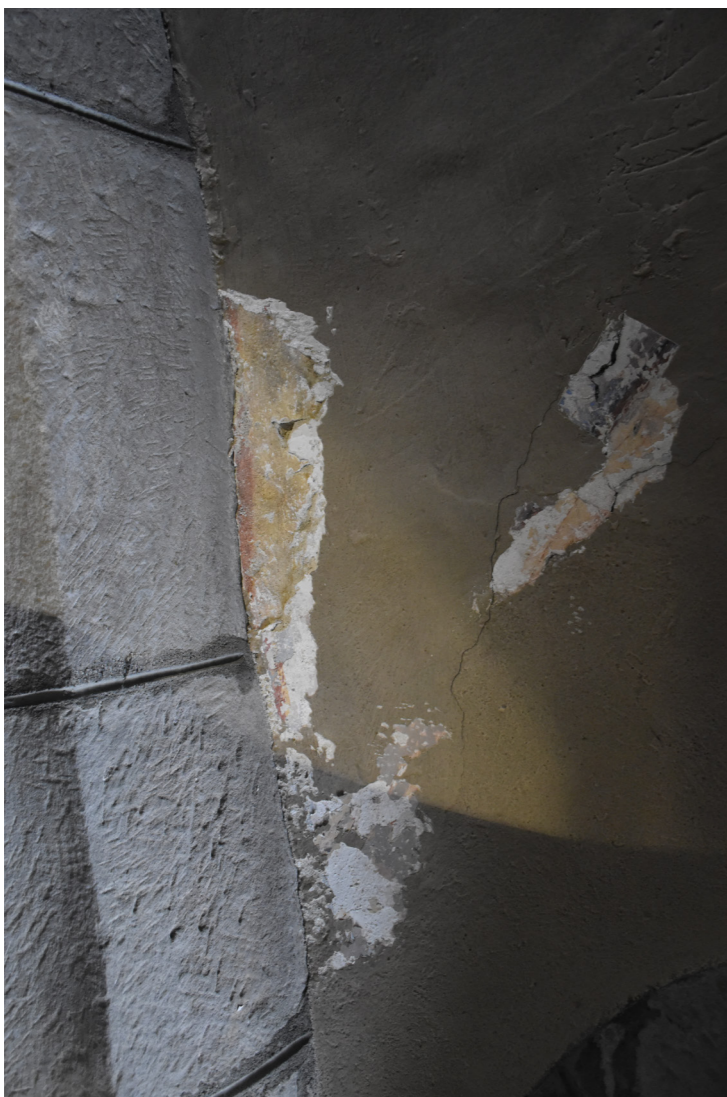
Fig. 49 : Enduits peints présent sous les couches peintes moderne de la voûte du chœur. Cliché : L. Benoit (UAPB).

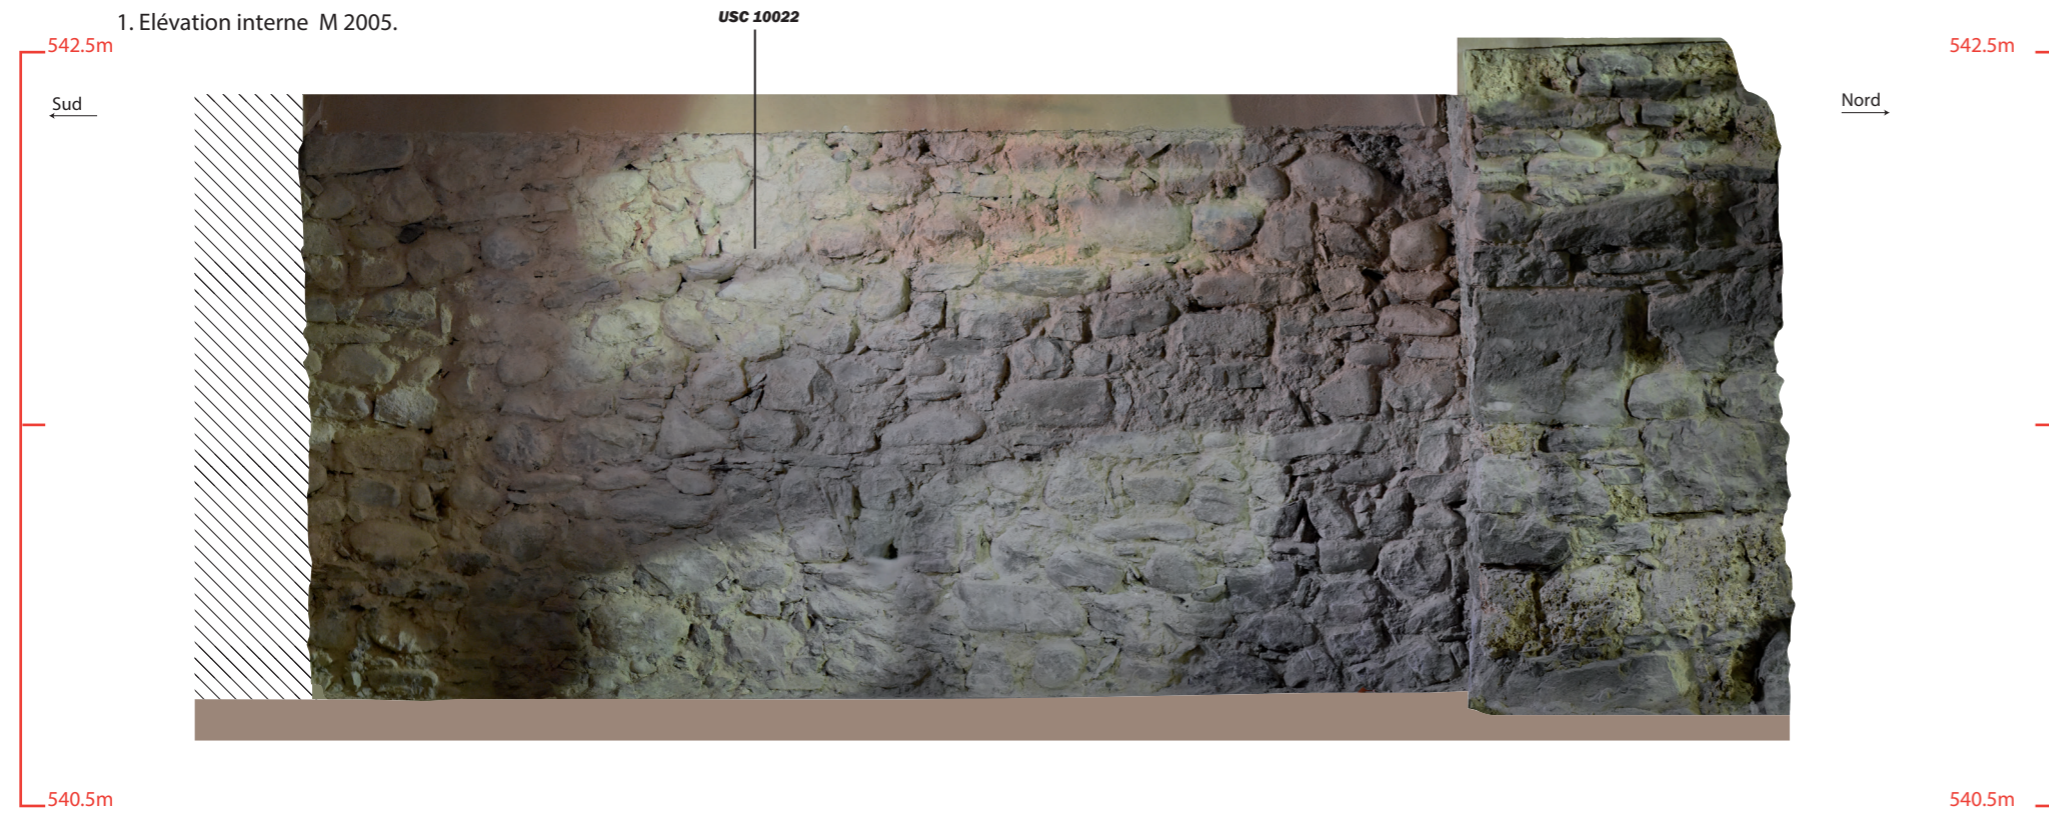
1. Elévation interne M 2005.
