Bonne : Eglise Saint-Nicolas

(Bonne, Haute-Savoie, 2017)

Rapport d'opération archéologique

Étude de bâti, Sauvetage.

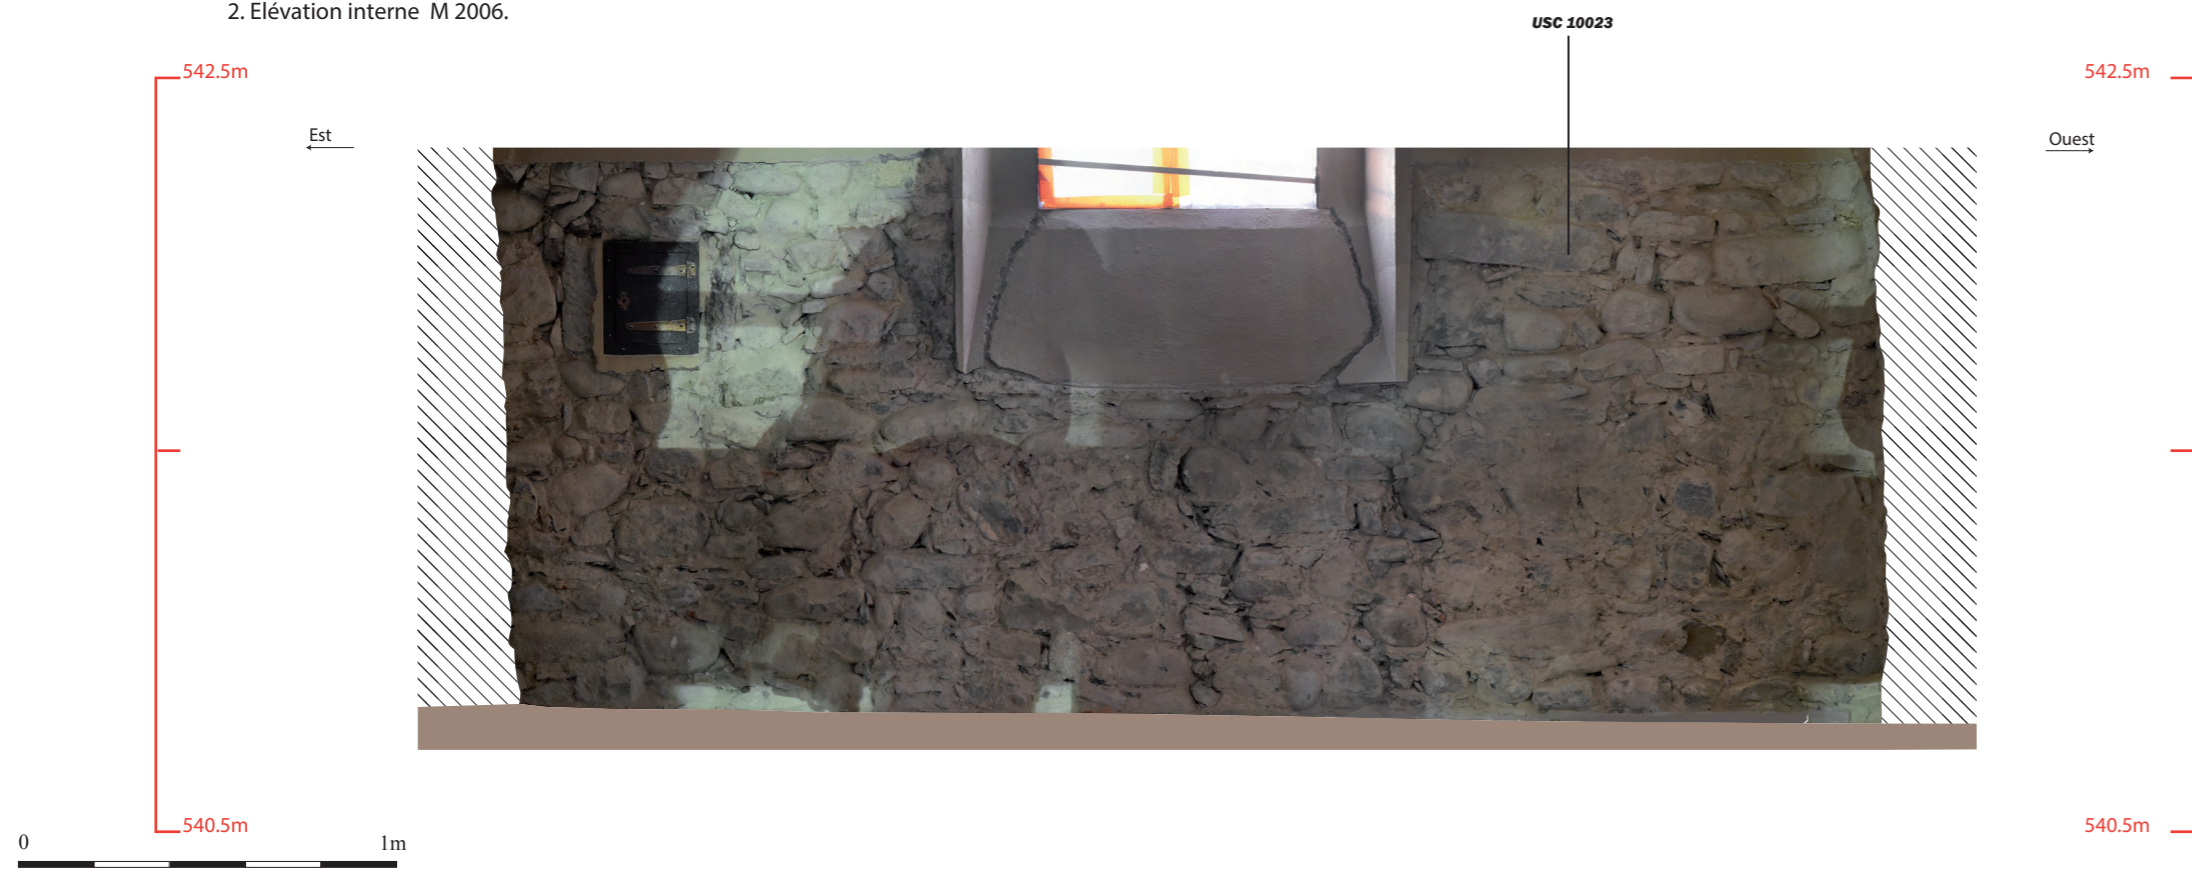
2. Elévation interne M 2006.

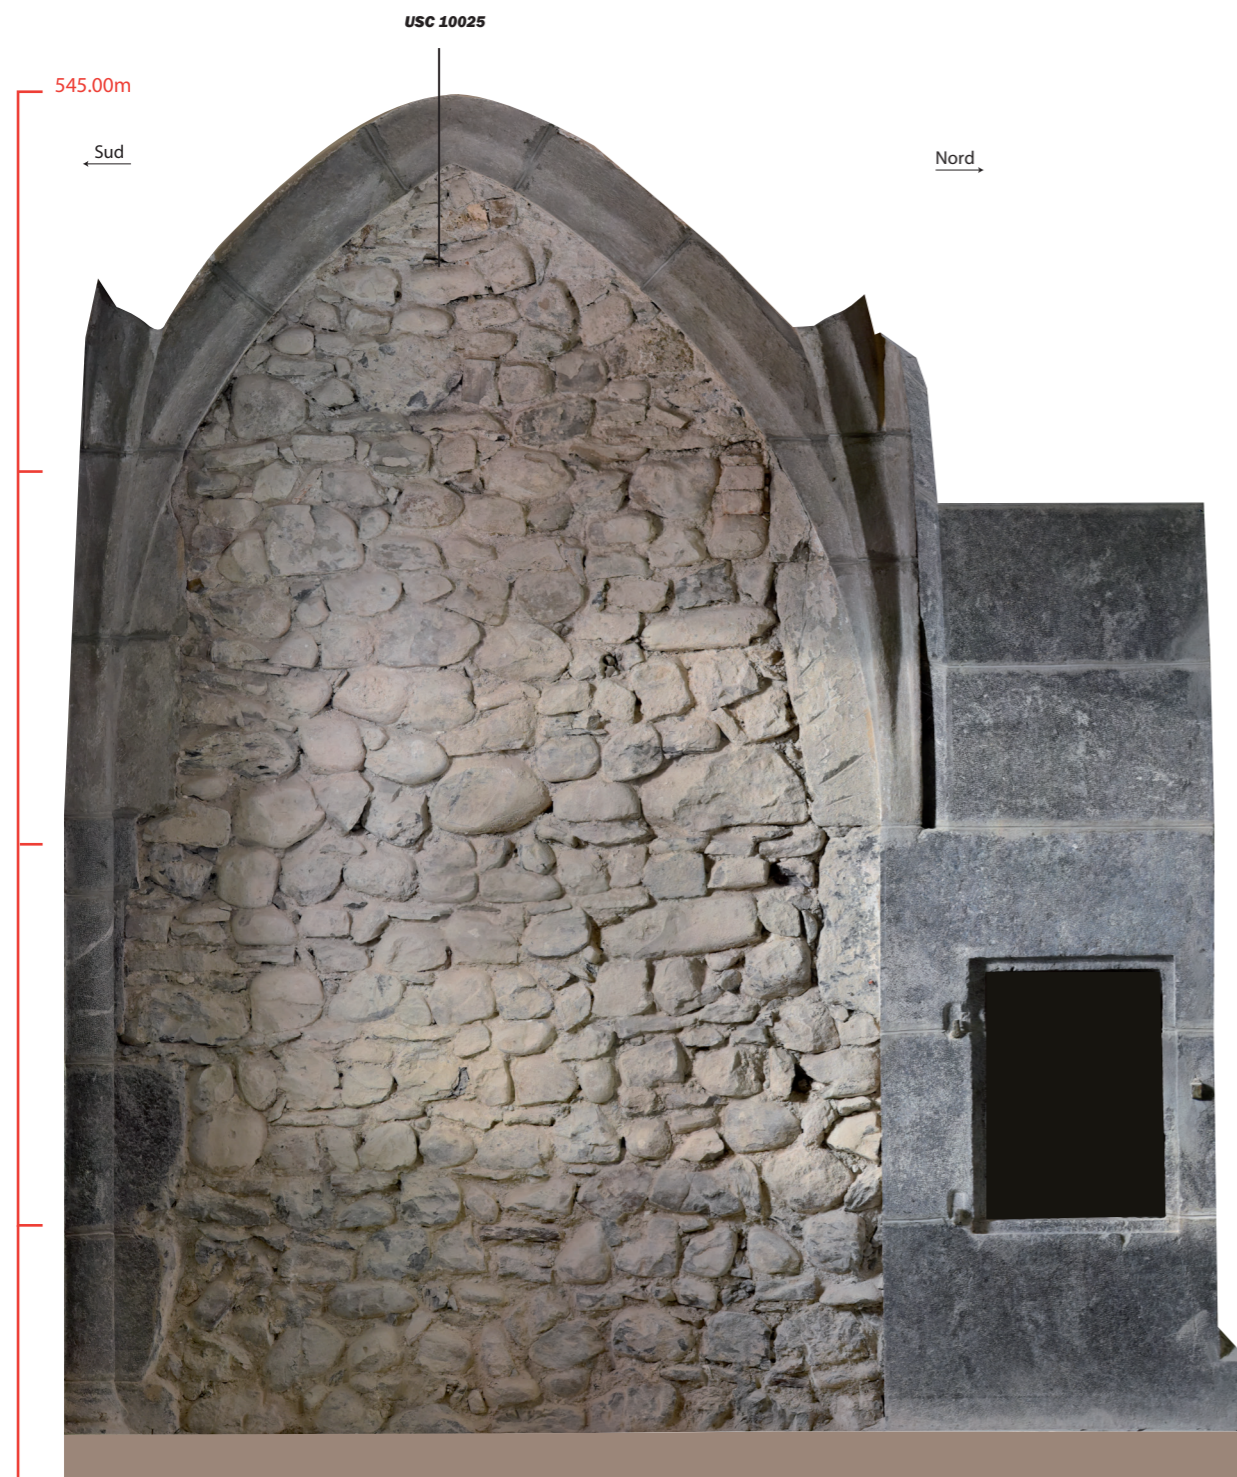
1. Elévation interne de M 2008.

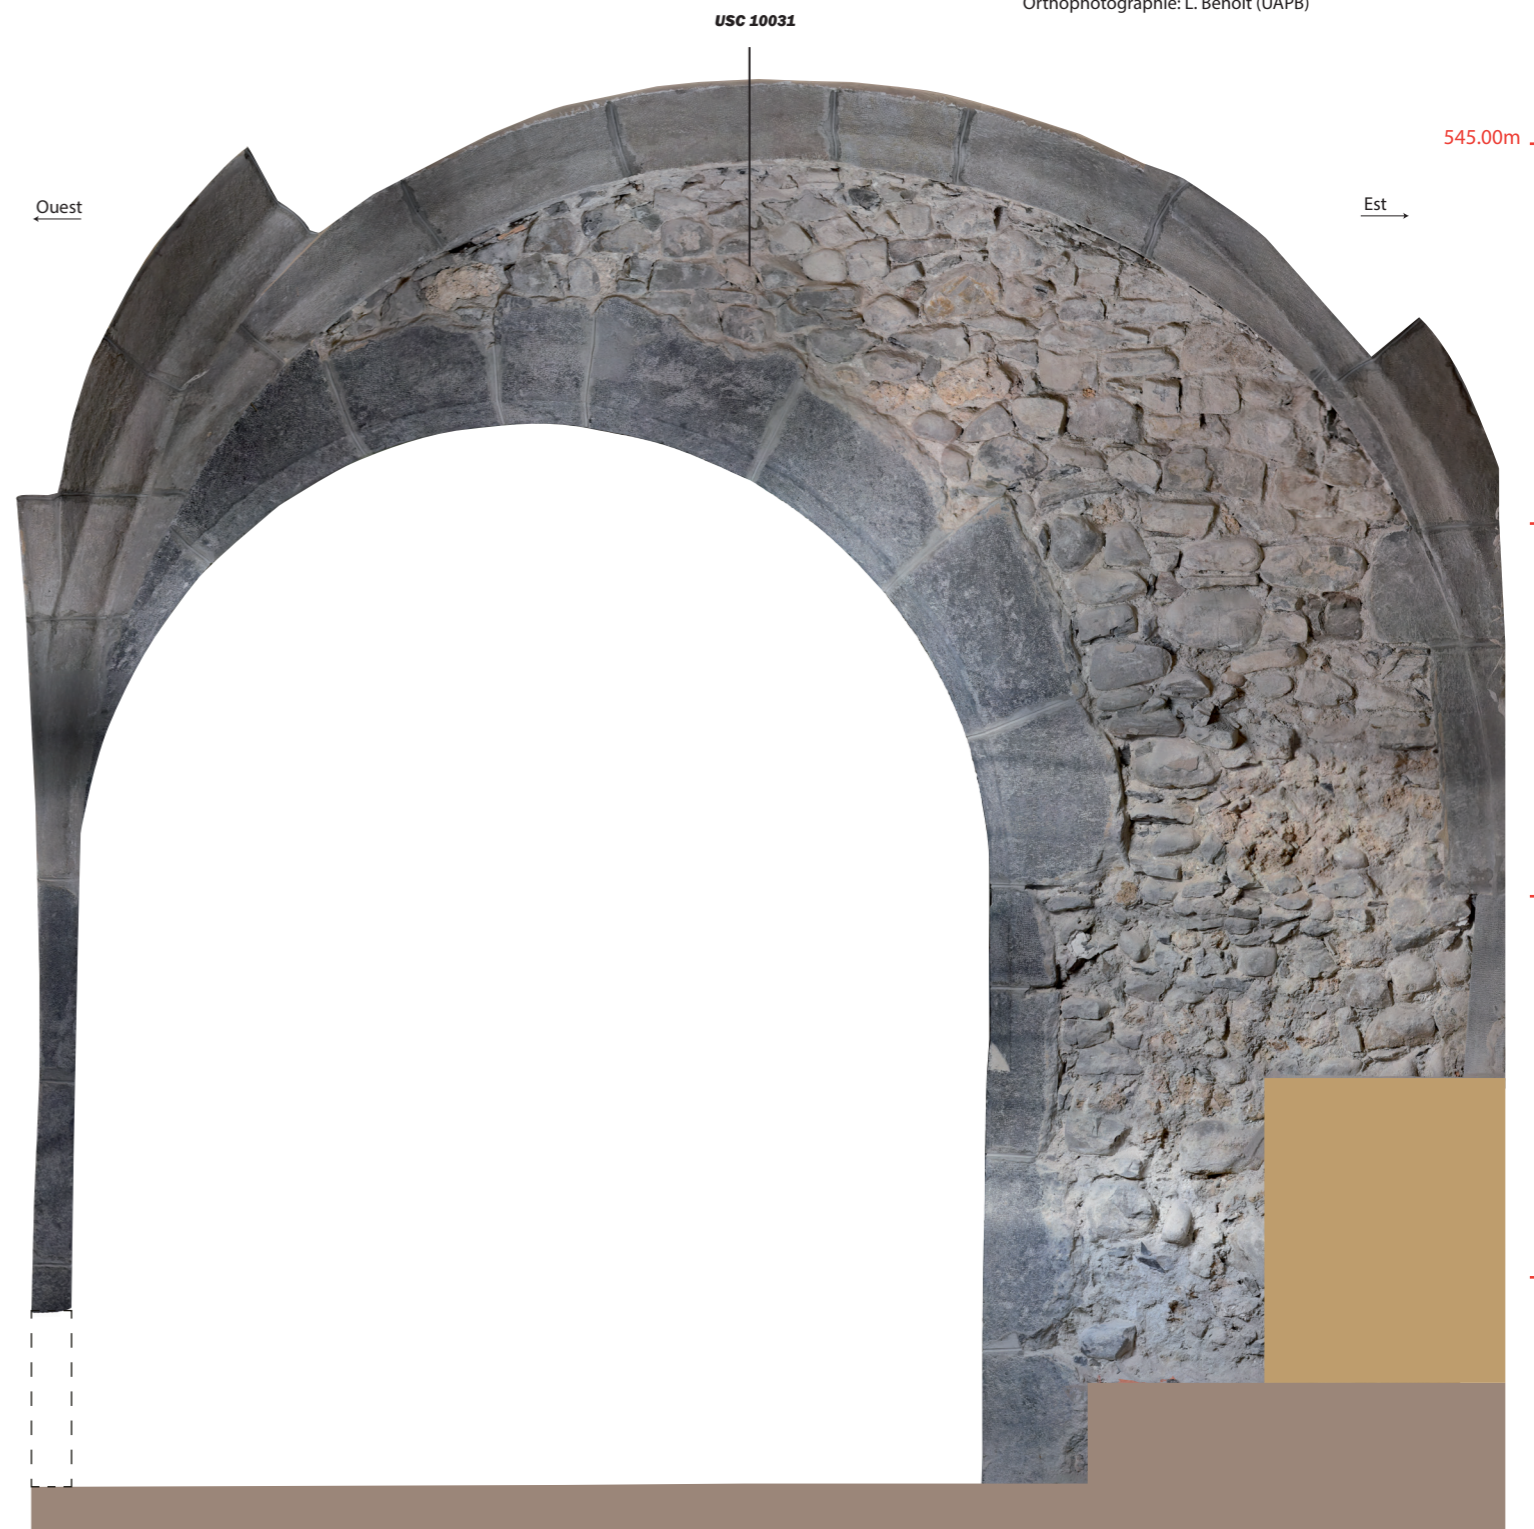
2. Elévation interne de ARC 2037.
