SAINT-JEAN-DE-BOURNAY Bonde de l'étang de Monjoux Structures charpentées du portique et des conches

Rapport d'opération d'archéologie programmée de sondage

Bonde de l'étang de Monjoux

Structures charpentées du portique et des conches

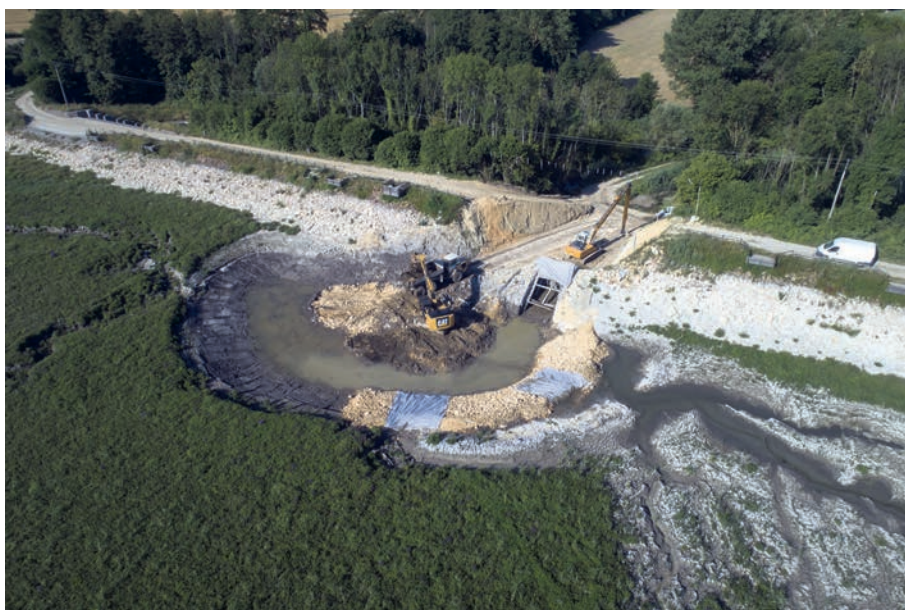
Figure 1 : Grande bonde pendant les travaux - Étang asséché - Vue aérienne depuis l'EST (cliché O. Veissière).

Les travaux conduits sur la digue de l'étang de Monjoux (**fig. 1 et 2**), situé à l'EST sur la commune de Saint-Jean-de-Bournay (Isère), ont donné lieu à une étude archéologique du système de vidange de la retenue d'eau désigné grande bonde. Cette structure charpentée prise dans une digue a été étudiée au cours d'une semaine, en coactivité avec l'entreprise de terrassement Guillaud, entre le 3 et le 7 septembre 2018. Elle ne bénéficie aujourd'hui d'aucune protection au titre des Monuments historiques. La commande de cette étude est à l'initiative du département de l'Isère et plus particulièrement de son Service patrimoine soucieux de mieux connaître ce système hydrographique façonné par l'homme sur son environnement naturel. Elle avait pour objet de profiter que l'étang soit vidé de son eau pour mener un ensemble de recherches sur sa bonde de fond, avec pour objectifs de réaliser sur la structure :

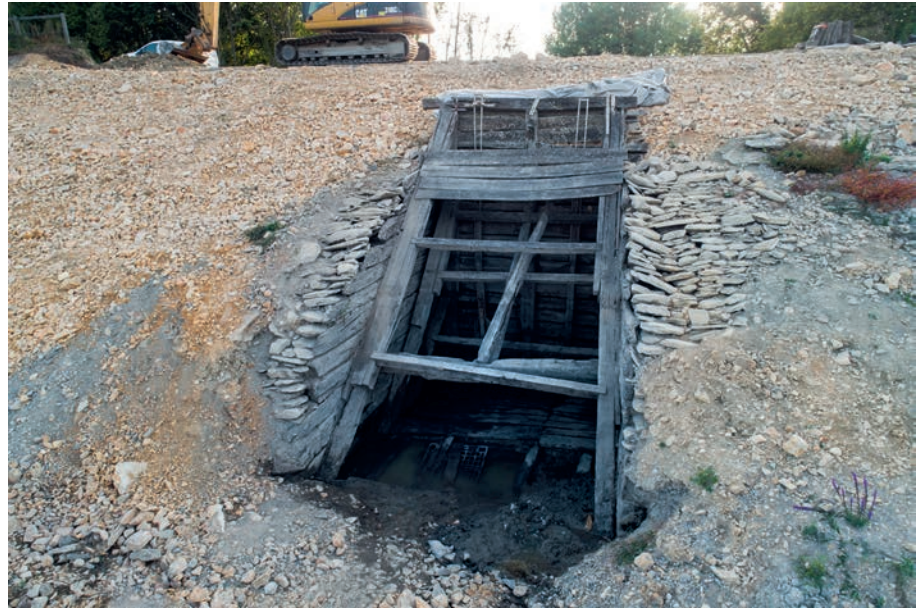
Figure 2 : Grande bonde - Portique visible après l'assèchement de l'étang - Vue de l'EST (cliché O. Veissière).

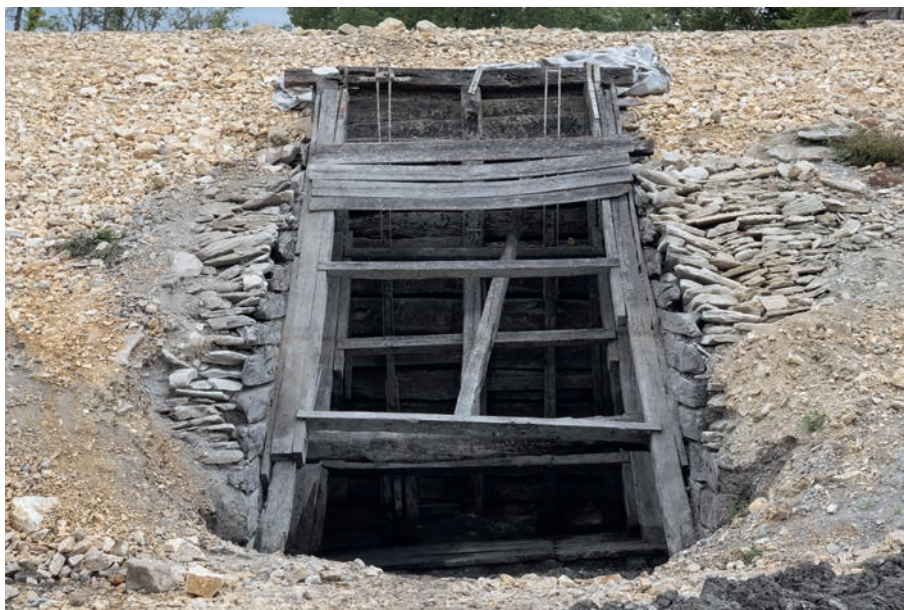
Figure 4 : Grande bonde - Portique visible lors de l'assèchement de l'étang - Vue de l'EST.

La grande bonde se composait de deux structures raccordées l'une avec l'autre pour permettre de vider la retenue d'eau (fig. 3). Le premier forme le **portique*** (fig. 4 et pl. 1) de la bonde dit aussi « devant* ». Il s'agit d'une structure charpentée destinée à ménager un espace (chambre*) dans l'épaisseur de la digue. Cette chambre dispose de deux mécanismes de fermeture et d'ouverture (fig. 5) actionnables depuis le haut de la digue, dit aussi sommet de la chaussée. L'ouverture des conduites d'eau se faisait au moyen d'un mécanisme actionné à l'aide de piliers*. La seconde structure se compose d'un double **système de canalisations** appelées **conches*** (fig. 6 et pl. 2), fermées par des couvercles et raccordées au pied du portique pour assurer le passage de l'eau au travers de la digue. L'ensemble du dispositif de cette bonde est spécifique à la pêche. En fonctionnement, le poisson passe par les canalisations avant d'être recueilli à l'arrière de la grande bonde au niveau de la pêcherie*. L'eau s'évacue ensuite en aval au moyen d'une grille qui fait office de filet à poissons.

Le portique de la bonde se compose de différentes pièces de chêne assemblées au moyen d'encoches et de clous (fig. 4 et pl. 4 à 8). Cet ensemble qui forme la chambre du bondage* s'inscrit géométriquement dans un prisme droit, dont la base est un rectangle et ses deux faces latérales des triangles rectangles. L'ensemble mesure environ 6,30 m (392,86-398,44 m NGF) de haut par 4,70 m de large pour une longueur totale de 7,30 m qui se développe depuis la chaussée en direction de l'EST. La structure en bois est prise dans un empierrement (pierris*) qui a pour but de la stabiliser et d'éviter les glissements de terrain (fig. 14 et 15). L'emprise de ce pierris dans la digue représente un épaulement de cette dernière, de plus de 2 m de large tant du côté SUD que du côté NORD. Il se compose exclusivement de blocs et de dalles de grès molassique entassés sans mortier, mais tout de même maintenus par un apport de terre et d'argile naturel. Aujourd'hui, en surface les pierres présentent une forte érosion due au contact de l'eau et n'ont visiblement conservé aucune trace d'outil d'extraction ou de taille.

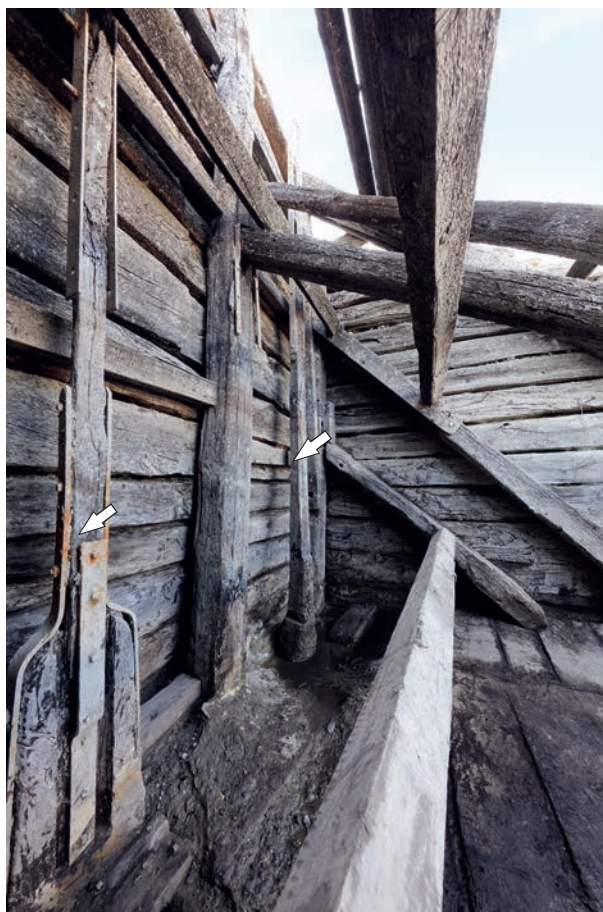
Figure 5 : Grande bonde - Portique - Contrecœurs avec système de pilon - Vue du SUD.

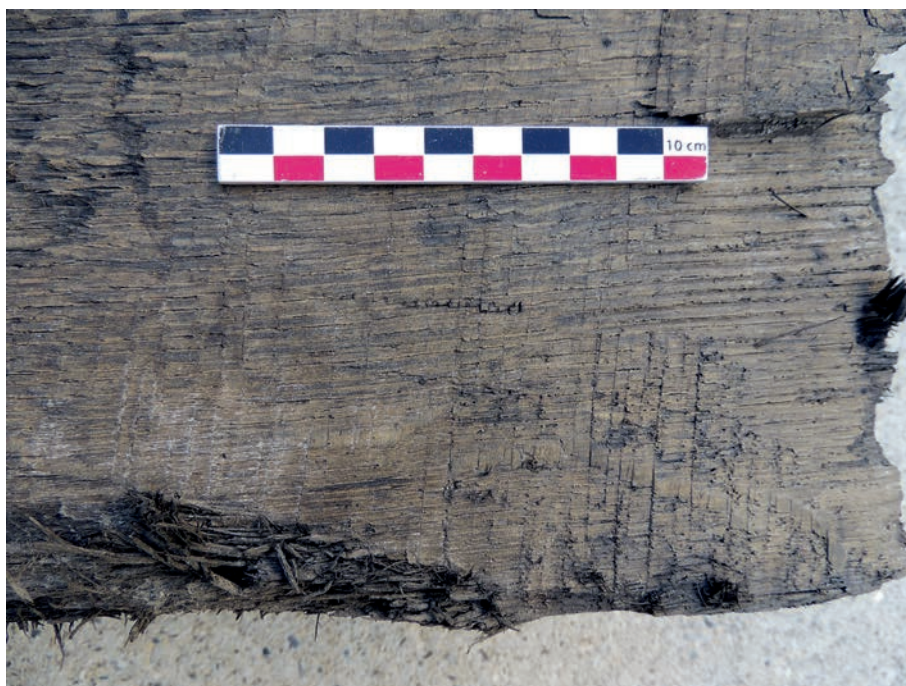
Figure 11 : Couvercle d'auge - Traces de sciage manuel.

Ces chênes, bien qu'exposés à l'eau, conservent un certain nombre de **traces d'outil**. On reconnaît, par les petits creux concaves des impacts laissés par une hache (**fig. 9**). Cet outil a servi à transformer les grumes, de profil circulaire, en pièces de bois équarries avec des faces planes (**fig. 10**). Dans cette première phase de travail, on identifie aussi les impacts de la lame d'une hache sur les parois intérieures des auges malgré l'usure du bois provoquée par le passage de l'eau ou sur une des deux faces des couvercles des auges. Un second type de traces a été relevé. Il s'agit de fins sillons laissés par le passage d'une scie utilisée pour recouper les pièces équarries en parallélépipède rectangle dans leur longueur pour les transformer en grosses planches (madriers* et plateaux*). Le passage d'une lame de scie dentelée est particulièrement bien lisible au dos des couvercles qui n'ont pas été altérés (**fig. 11**). Les sillons sont répartis en biais par rapport aux arêtes des plançons, attestant qu'il s'agit d'un travail réalisé manuellement par des scieurs de long et non par sciage mécanique qui laisse des stries perpendiculaires aux arêtes et rigoureusement régulières. Ils sont parfois associés à une forme triangulaire (**fig. 12**).

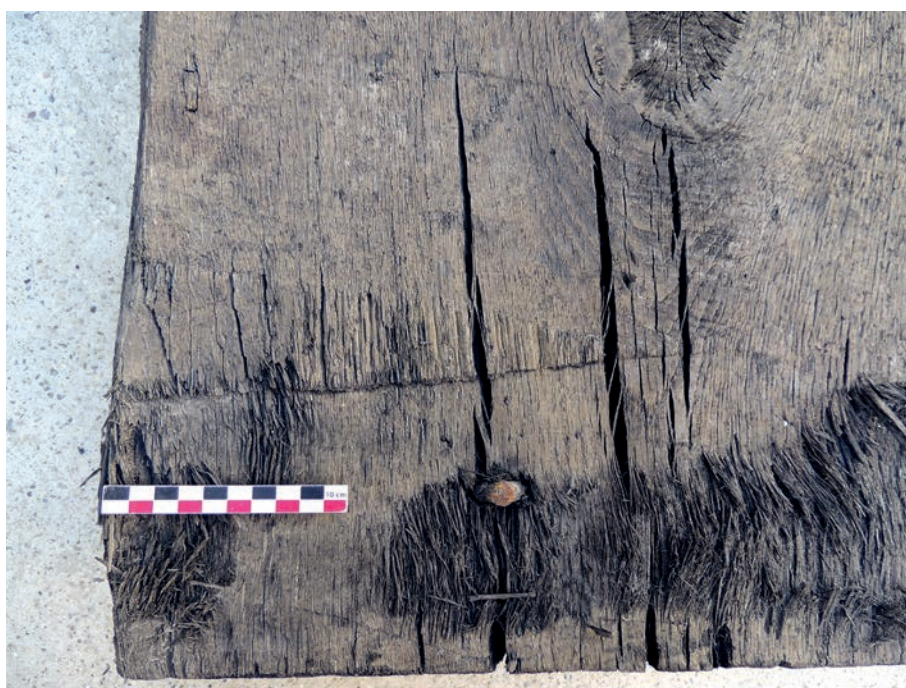
Figure 12 : Couvercle d'auge - Traces de sciage et rencontre des traits de scie en forme de V.

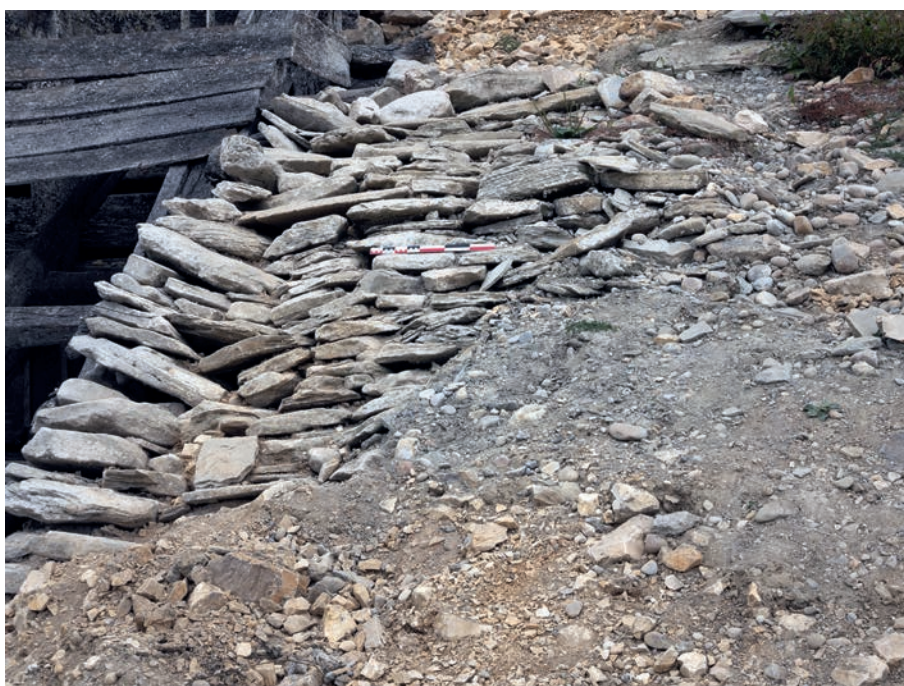
Figure 14 : Grande bonde - Enrochement du portique.

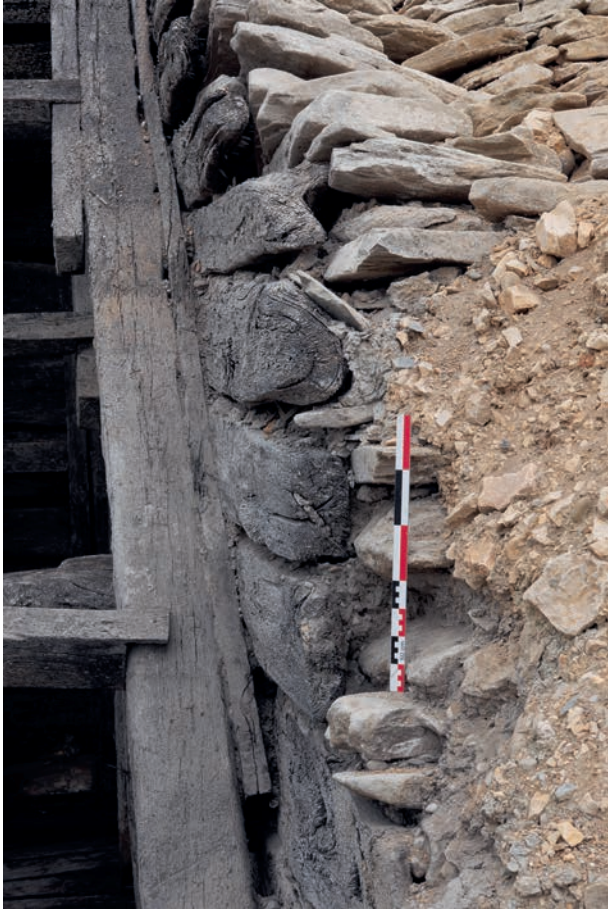
Figure 15 : Grande bonde - Blocs de pierre (grès molassique agencés autour de l'épaulier NORD.

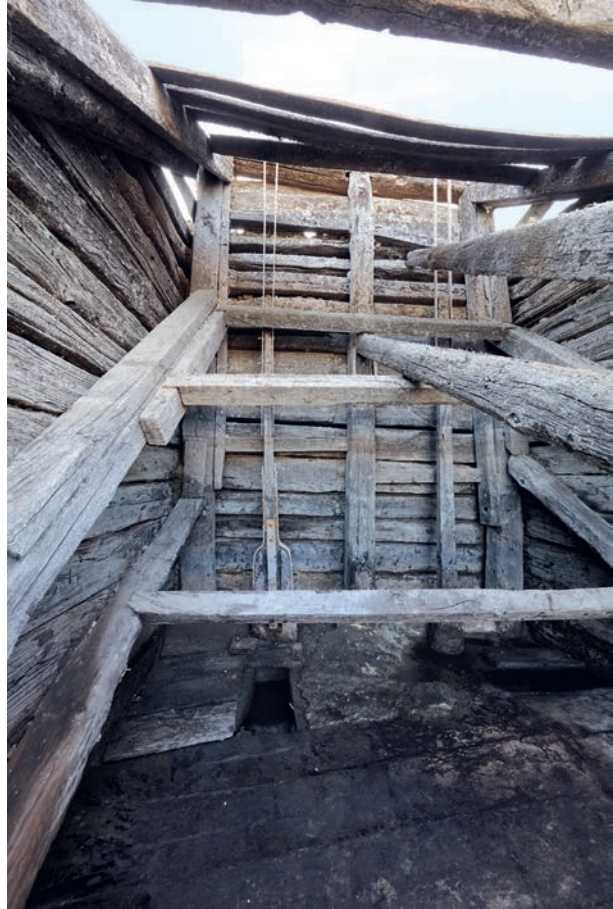
Figure 16 : Portique - Contrecœur au second plan - Vue depuis l'EST (cliché O. Veissière).

Dans cette gangue de pierre, le portique se compose d'un sol, de trois parois de madriers (épauliers* et contrecœur*) et d'un ensemble de pièces complémentaires permettant de reprendre les poussées de la digue et d'assurer la stabilité de la structure de bois (**fig. 16**). La lecture archéologique du portique indique que de nombreuses pièces ont été ajoutées depuis la dernière phase de travaux de la grande bonde que l'on place au début du XIX^e siècle. Pour restituer ce dernier état de travaux, il faut donc faire abstraction des moises* ajoutées de part et d'autre des jambes de force et des entretoises* insérées entre pour maintenir l'écartement des parois. Ces renforts très récents sont discriminés en gris sur les relevés présentés dans le présent rapport (**pl. 4 à 8**). Le portique de la bonde reconstruite au début du XIX^e siècle dans un amoncellement rocheux comprend plusieurs niveaux de structure (de bas en haut).

Les parois (fig. 16 et 18 et pl. 6 à 8) – Autour de ce sol se dressent deux parois latérales, appelées épauliers (côtés SUD et NORD) et une paroi de fond, dite contrecœur (côté OUEST). Ces trois parois de chêne assurent un étalement (blindage*) de la digue et évitent son éboulement dans la chambre du bondage. Elles se composent d'une quinzaine de madriers empilés contre le pierris et prennent appui sur le fond de l'étang. Leur base se situe environ 50 cm plus bas que le plancher. On suppose que le niveau du premier madrier se trouve à la même hauteur que les conches (392,15 m NGF). L'empilement de ces trois structures verticales comprend des bois de sections irrégulières comprises entre 20 et 40 cm de côté, les pièces les plus imposantes étant bien évidemment placées dans la moitié inférieure du portique. Le contrecœur, qui est la paroi la plus exposée aux poussées de la digue, concentre sur toute sa hauteur un plus grand nombre de gros madriers. La stabilité des parois est renforcée par un ensemble de pièces complémentaires pour reprendre les poussées et stabiliser le portique.

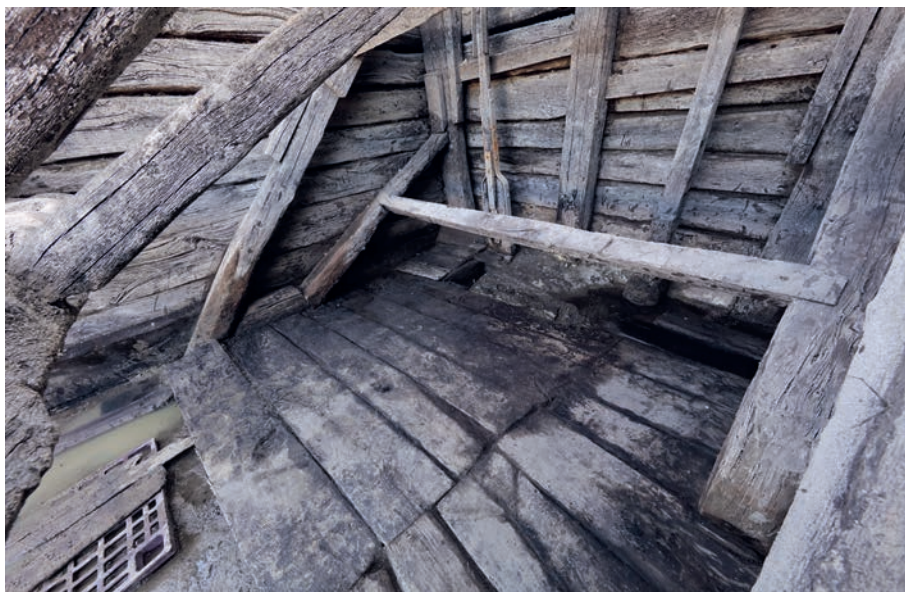
Figure 17 : Portique - Sol - Vue depuis le NORD-EST (cliché O. Veissière).

Le sol (fig. 17 et pl. 4) – Le sol se compose d'une succession de plateaux obtenus par sciage. Ces derniers, large de 40 cm et épais de 8 cm en moyenne, forment en quelque sorte, un plancher situé au même niveau que le têtier* des deux conches. Ce sol est une solution technique pour éviter l'envasement du portique et faciliter son entretien lorsque l'étang était vidé de son eau. Il a été endommagé à proximité de la tête des conches lors de leur bouchage par l'injection de béton (2011). Les plateaux sont cloués sur trois longrines* appelées couettes* (de 25-30 cm de côté), elles-mêmes posaient sur des semelles*. Deux de ces dernières ont été observées tant du côté sud que du côté nord. Il faut envisager que le dispositif de calage se répète sous la structure. Tout ce dispositif a pour fonction de stabiliser le plancher sur le fond relativement meuble de l'étang.

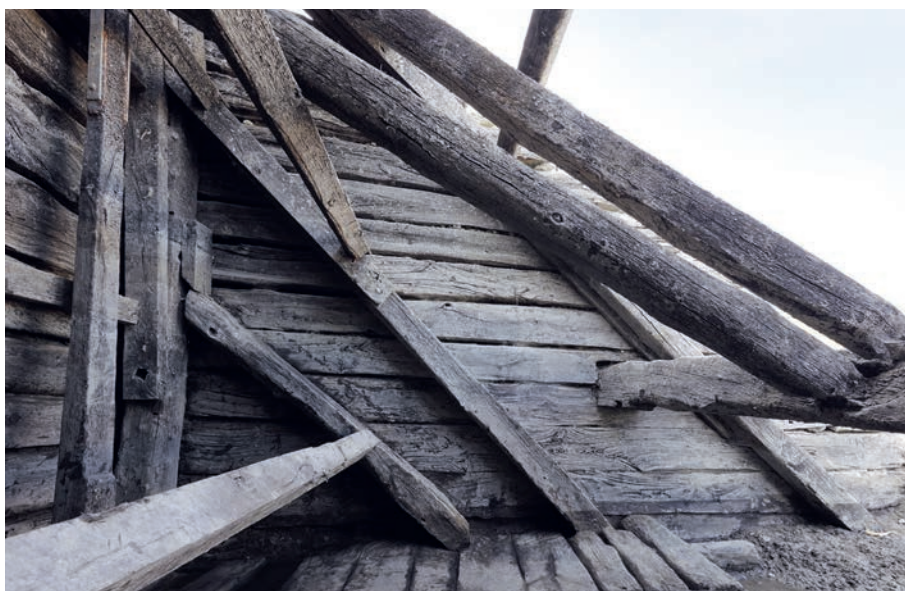
Figure 18 : Portique - Épaulier NORD - Vue depuis le SUD (cliché O. Veissière).

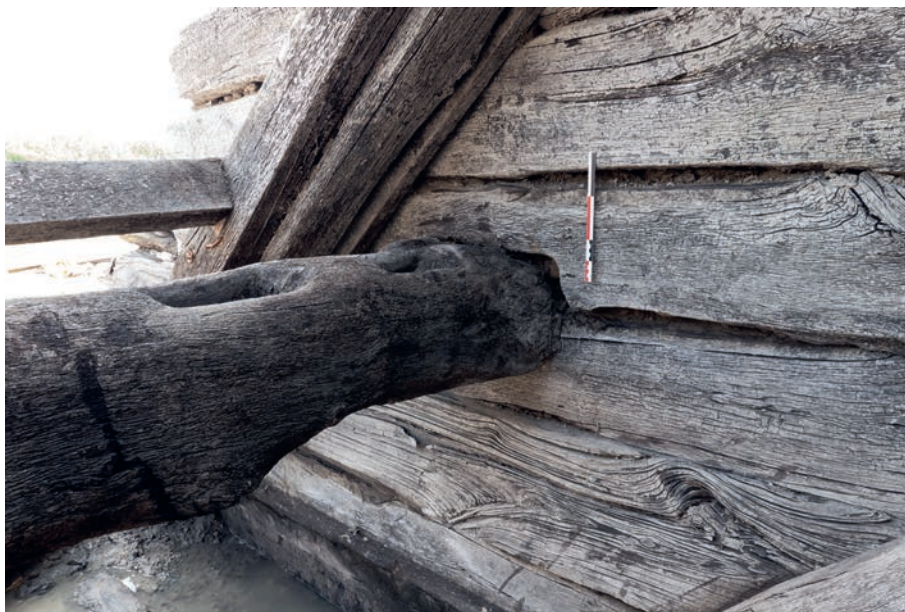
*Figure 22 : Portique
- Entretroise (XIX^e s.)
assemblée dans
l'épaulier sud - Vue
depuis l'EST.*

Avec ces travaux de confortement, on a été implantées des entretoises (15 par 15 cm ± 3 cm) entre les jambes de force des épauliers (**fig. 21 et pl. 5**). Une seule appartient à la structure du XIX^e siècle, toutes les autres ont été ajoutées avec les moises. Cette entretoise d'origine est implantée entre les deux épauliers et semble directement retenir le pierris dans lequel ses deux extrémités sont ancrées (**fig. 18**). Sur sa face supérieure, on distingue une série d'encoches appartenant à des jambes de force aujourd'hui perdues (**fig. 22 et pl. 5**). Ces pièces obliques s'assemblaient en pied dans l'entretoise au moyen d'un embrèvement et se prolongeaient jusqu'au sommet du contrecœur.

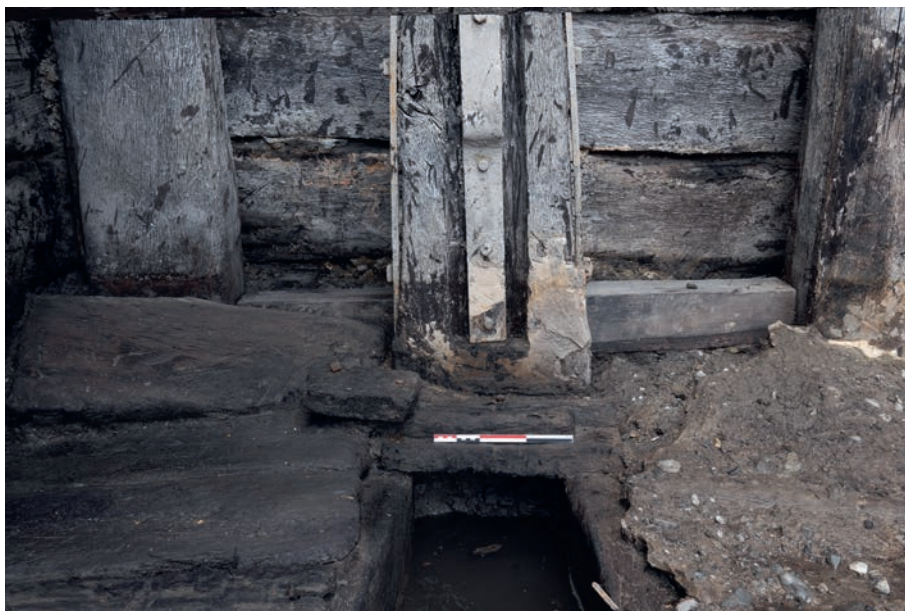
*Figure 23 : Portique -
Contrecœur - Vanne à
guillotine ou à pelle -
Vue depuis l'EST.*

En appui contre le contrecœur sont implantés deux vannes ; une à guillotine* ou à pelle*, côté sud (**fig. 23**), et une seconde à pilon, côté nord (**fig. 24**).

Ces deux systèmes étaient actionnables depuis le haut de la chaussée à l'aide de leur manche retenu au chapeau par des colliers métalliques. Celui à guillotine avec ses étriers métalliques appartient vraisemblablement à la dernière phase de travaux de la bonde reconstruite au début du XIX^e siècle. Celle à pilon pourrait être un réemploi de la bonde de la fin du XIV^e ou du début du XV^e siècle. Dans ce principe, c'est la massue* du pilon qui obstruait le têtier de l'auge et pour remplir l'étang ou le vider. Ce système à pilon et à têtier peut être rapproché de certains dispositifs de bonde de la Grande Brenne, comme l'ancien étang des Petites Ardennes, à Mézières-en-Brenne ou celui-là de l'Étang de Groujon à Migné (36) datés respectivement par dendrochronologie de la fin du XV^e siècle (après 1458) et XVI^e siècle¹¹.

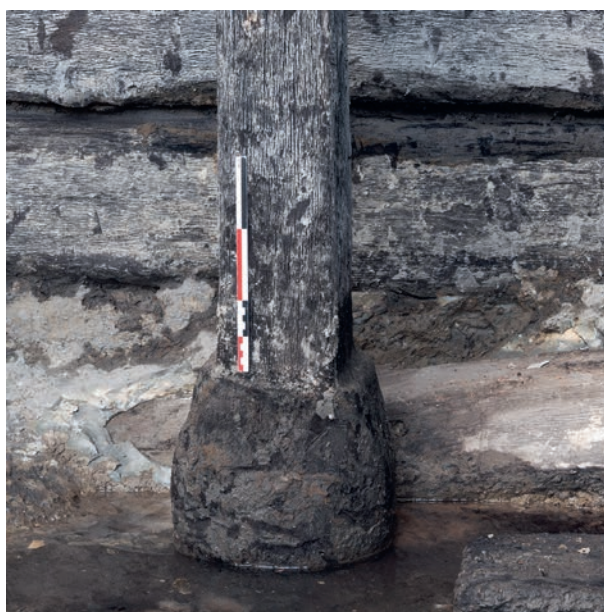
*Figure 24 : Portique - Contrecœur - Vannes à pilon
(massue + manche) - Vue depuis le NORD.*

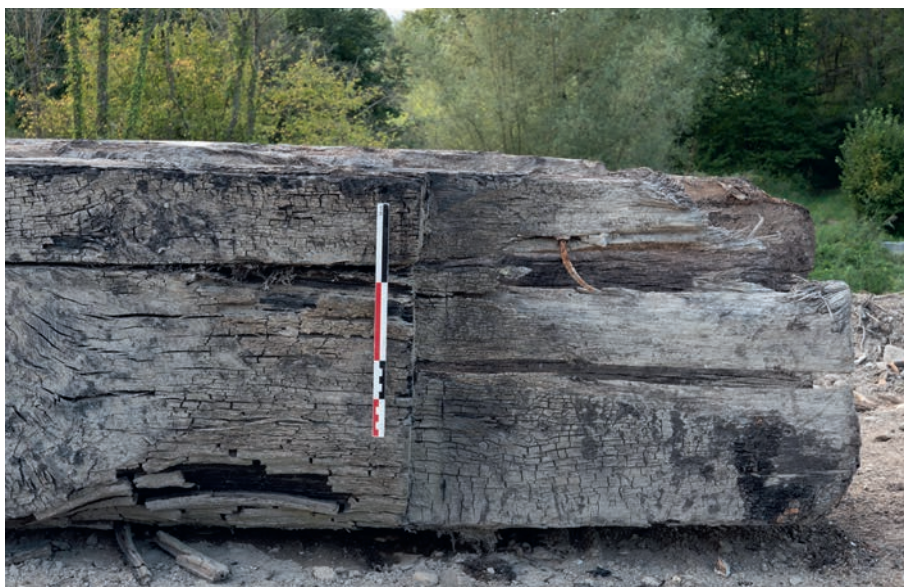
Figure 25 : Auge (n°1)
- Entaille amincie
destinée à pénétrer
dans l'extrémité d'une
seconde auge.

Pour tailler les assemblages aux deux extrémités des auges, on remarque que les artisans ont tenu compte de la forme naturelle des chênes. Ainsi, les entailles amincies ont toutes été réalisées dans le tronçon étroit du tronc, correspondant à la partie élevée de l'arbre, et les encoches, nécessitant plus de matière, ont été exécutées dans l'extrémité large du tronc, c'est-à-dire le pied du chêne. Si, de prime abord, ces assemblages apparaissent tous très similaires, leur relevé précis démontre que ceux des auges 2 et 3 sont légèrement taillées en sifflet tandis que ceux de l'entaille de l'auge 1 sont rigoureusement parallèles (**fig. 27**). Cette distinction peut suggérer que l'auge 1 n'appartient pas au même lot que les deux autres, mais à un état différent. Cet indice archéologique est confirmé par l'analyse dendrochronologique ; les deux pièces taillées en sifflet (n°2 et 3) appartiennent à la fin du Moyen Âge, et la troisième (n°1), au XIX^e siècle.

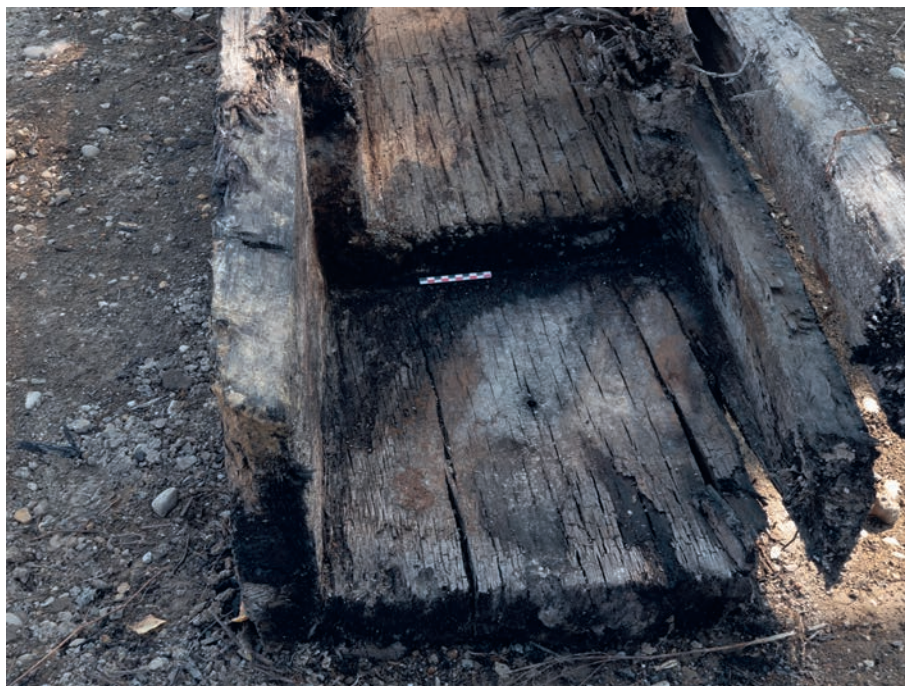
Figure 26 : Auge (n°1) - Entaille large destinée à recevoir l'about d'une seconde auge - Trou de clou.

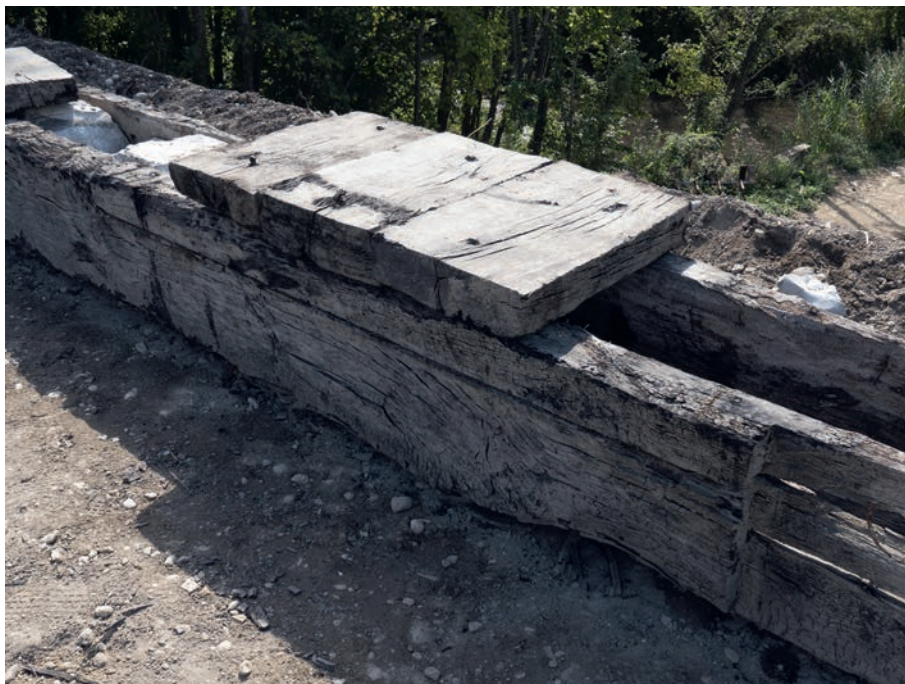
Figure 28 : Auge et couvercle - Essai d'assemblage des deux éléments de la conche.

Des **couvercles**, appelés aussi planchons, obturaient les auges qui traversaient la chaussée pour éviter qu'elles ne se remplissent de terre (**fig. 28**), mais surtout pour éviter que l'eau ne s'échappe du conduit au centre de la chaussée et occasionne des trouées ou renards*.¹² Lors des travaux sur l'étang de Monjoux, 23 planchons ont ainsi été dégagés et mis de côté pour l'étude. Ils posaient initialement en travers sur les deux rebords des auges sur lesquelles ils étaient cloués. Leur sous-face médiane montre un léger creusement du bois (gerçures) provoquée par le passage de l'eau (**fig. 29**).

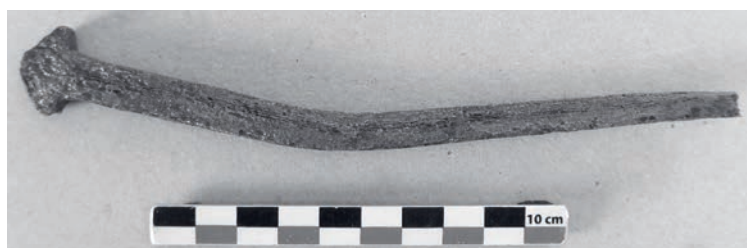
Figure 31 : Clou de fixation du portique, des auges et des couvercles (XIX^e s.).

Comme on l'a évoqué, toute la structure a été assemblée à partir d'un même type de gros clous (**fig. 31**). Ces derniers, longs d'une vingtaine de centimètres, disposent d'une tige de section carrée (8 mm) et surmontée d'une tête rabattue. L'emploi de clous identiques dans le maintien des pièces de bois des conches laisse entendre que le montage ou le remontage de ces structures de canalisation appartient bien à une même phase de travaux (XIX^e siècle).

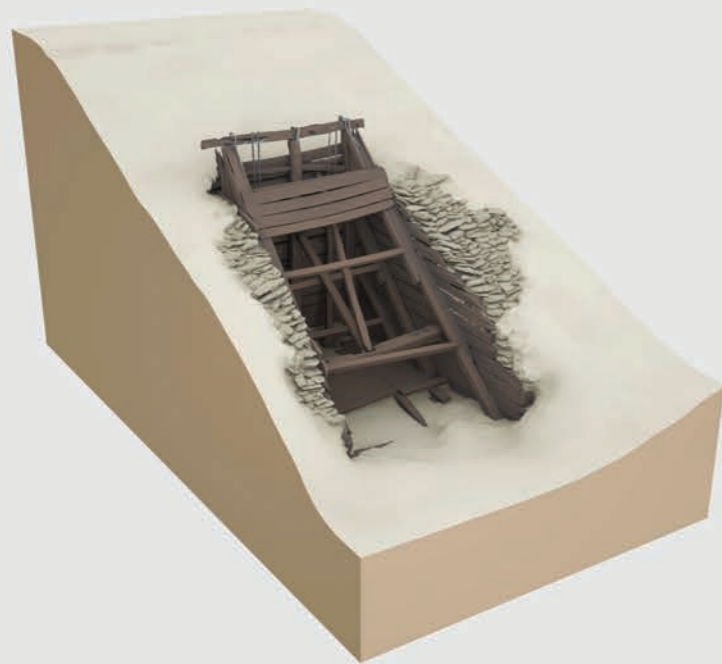
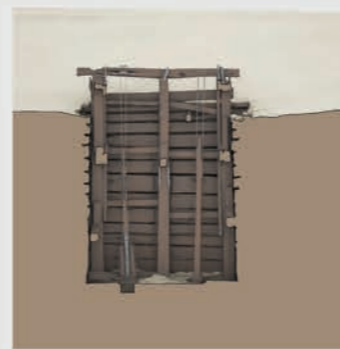
Planche 9 : Grande bonde - Auges - (en gris les pièces récentes) - Éch. 1/50.

vue en plan

plan de coupe à 393.50 m

coupe élévation nord

coupe élévation ouest

coupe élévation sud

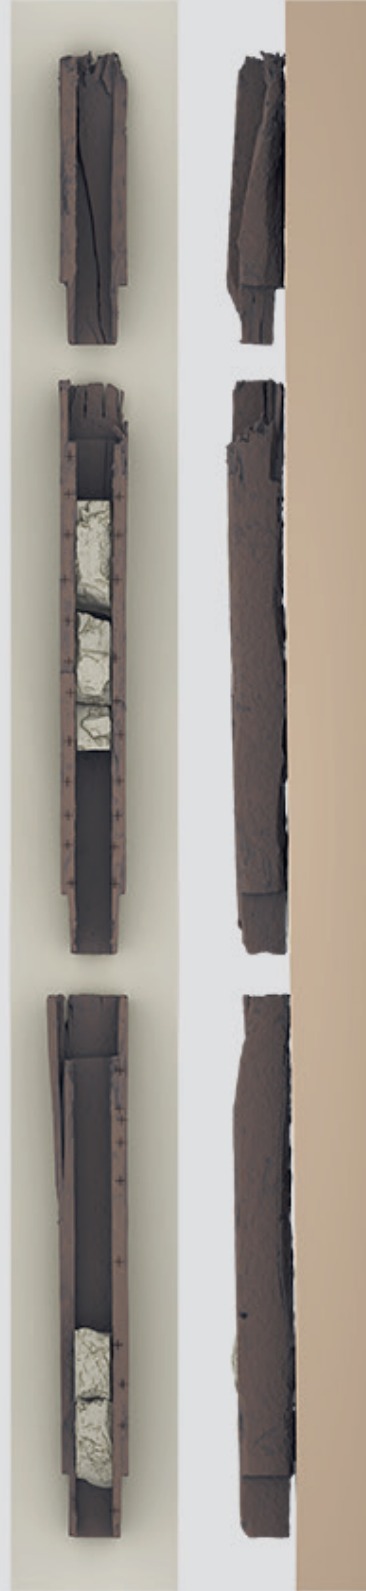
Photo : J. L. L.
© 2018, Université de Bourgogne - UMR 5076
Relevé lasergrammétrique

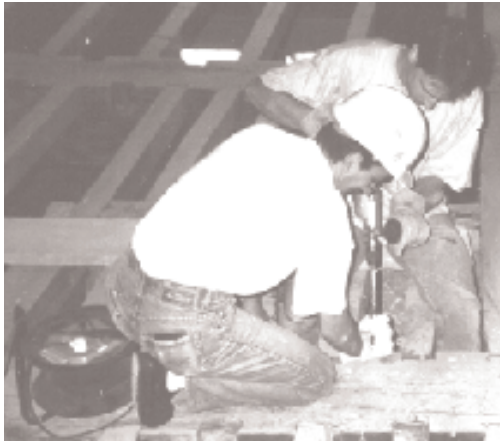
Photo 1 (Lavier) : Prélèvement à la tarière électrique

Dans des structures détruites, les prélèvements sont effectués par tronçonnage. Dans une charpente en place, des carottes sont extraites à l'aide d'une tarière électrique (Photo 1). Le dommage occasionné reste limité à un orifice de la taille d'un trou de cheville. Les contraintes mécaniques de la poutre ne sont pas modifiées. L'aspect esthétique peut toutefois nécessiter de reboucher le trou, mais cette opération doit respecter certaines contraintes. Les échantillons sont surfacés pour faciliter la mesure des largeurs de cernes (Photo 4). Pour le mobilier, des techniques spécifiques sont utilisées.

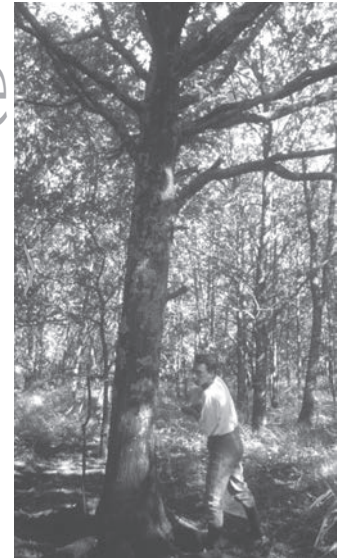
Photo 2 : Prélèvement d'un arbre vivant

L'analyse porte sur la croissance radiale des arbres utilisés (Photo 2). La datation se rapporte donc à leur abattage et non pas directement à leur mise en oeuvre. Les décalages observés entre abattage et emploi restent minimes et permettent parfois de nourrir des hypothèses quant au mode d'approvisionnement du chantier (Hoffsummer, 1989; Wrobel *et al.*, 1993).

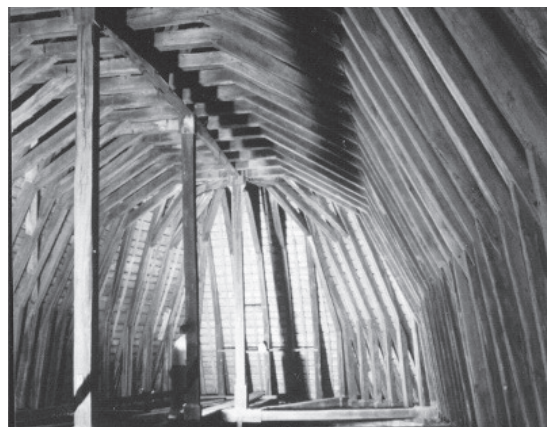
Photo 3 : vue de la charpente de la Sainte Chapelle de Riom (63)

La datation d'une structure en bois dans un bâtiment, photo 3, ou dans une fouille archéologique, ou de mobilier requiert la collecte d'un ensemble d'échantillons. Le lot constitué doit permettre aux résultats obtenus par des méthodes statistiques d'être représentatifs des structures étudiées. Si plusieurs

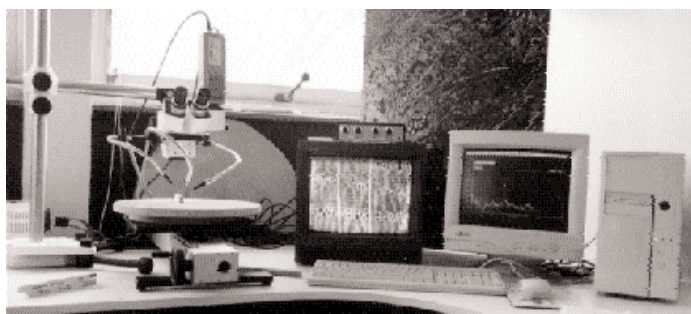
Photo 6 : chaîne d'acquisition des données

Les largeurs de cernes sont mesurées en centième de millimètre à l'aide d'un système optique et informatique, puis les séries sont transformées sous forme de graphiques en fonction du temps (Photo 5 et 6).

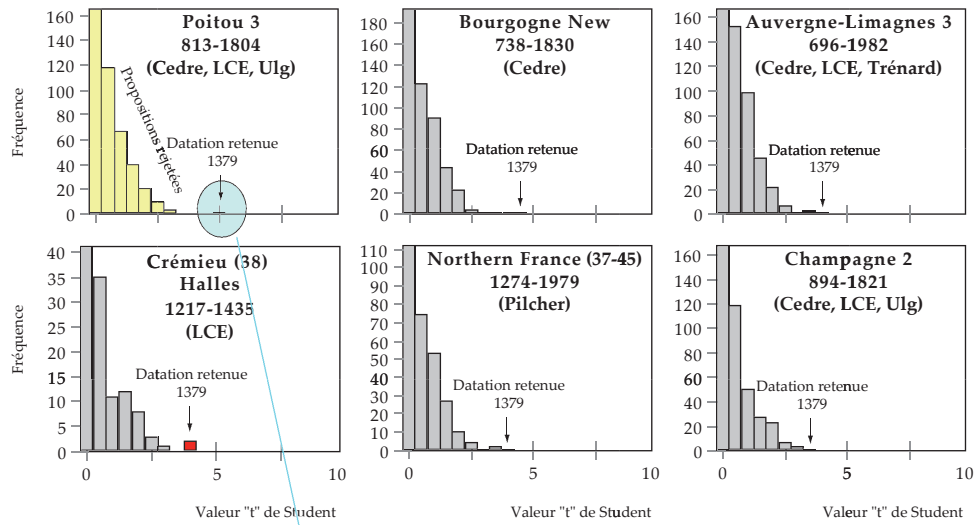
Figure 3 (en bas) : Différentes étapes du processus de datation des échantillons du groupe 1.
 Figure 4 (en haut) : Résultats de datation de la chronologie moyenne SJDB.M1 sur les références de chêne.

- Groupe 1 : séries n° 1 (jambe), 5/6 (planches de couvercle) et 8 (auge 3 - figure 3, étape 1).

- SJDB.M1 (pour le groupe 1), comportant 105 cernes (figure 3 - étape 2).

obtenue sur les références de Bourgogne et du Poitou (figure 4). Dans les 2 cas, la valeur "t" se dégage nettement des autres propositions du test statistique ("t" de Student), rejetées sur la gauche de l'axe des abscisses.

- 1275-1379 pour SJDB.M1 (figure 3, étape 3) : 1275 correspond à l'année de formation du premier cerne de la chronologie moyenne et 1379 à celle du dernier cerne, le 105ème.

Les résultats de datation des 2 chronologies moyennes SJDB.M1 et SJDB.M2 sur les références de chêne sont présentés dans les figures 4 et 5.

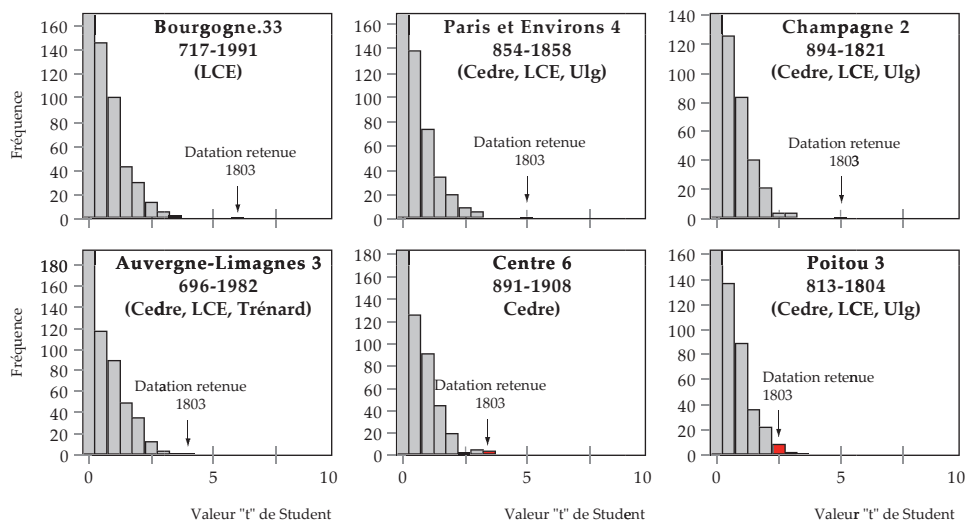
Figure 5 : Résultats de datation de la chronologie moyenne SJDB.M2 sur les références de chêne.

Une valeur "t" élevée est obtenue sur les références de Bourgogne, du bassin parisien, de Champagne et d'Auvergne (figure 5). Elle se dégage nettement des autres propositions du test statistique ("t" de Student). Le synchronisme entre la chronologie moyenne à dater et ces références est donc de très bonne qualité.

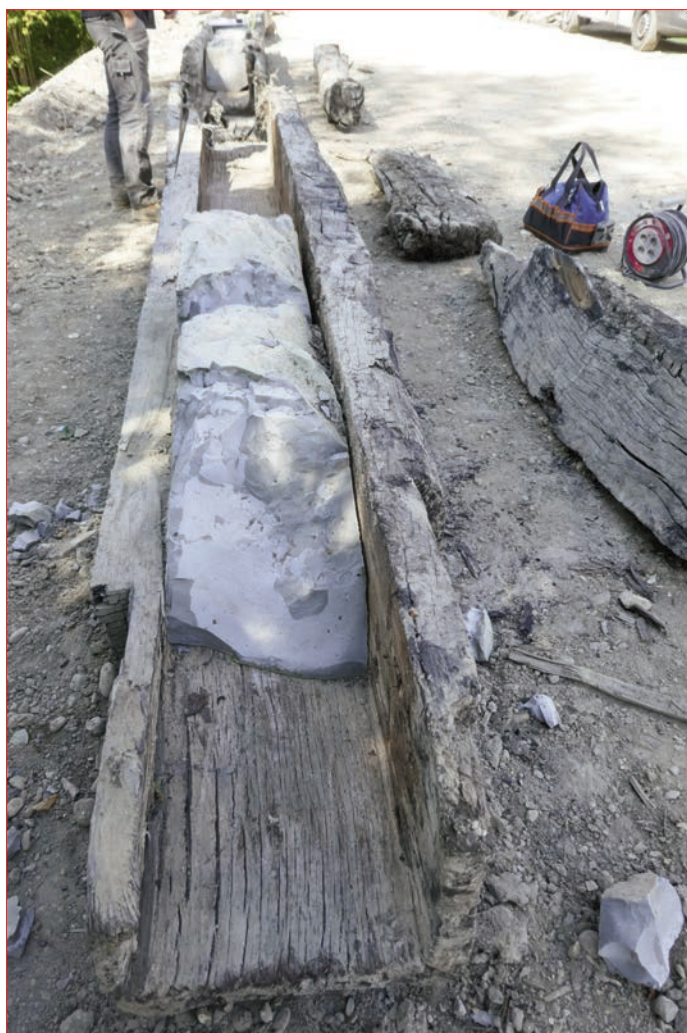
Photo 1 : Vue de l'auge n° 1 au premier plan.

- La conche comprenant ici 3 auges parallèles (conduits assurant la vidange de l'eau de l'étang dans le déversoir). Les auges sont de longs bois monoxyles évidés pour former un "U", d'environ 15 à 17 cm d'épaisseur (Photo 1). Elles sont recouvertes par un couvercle constitué de courtes planches clouées.

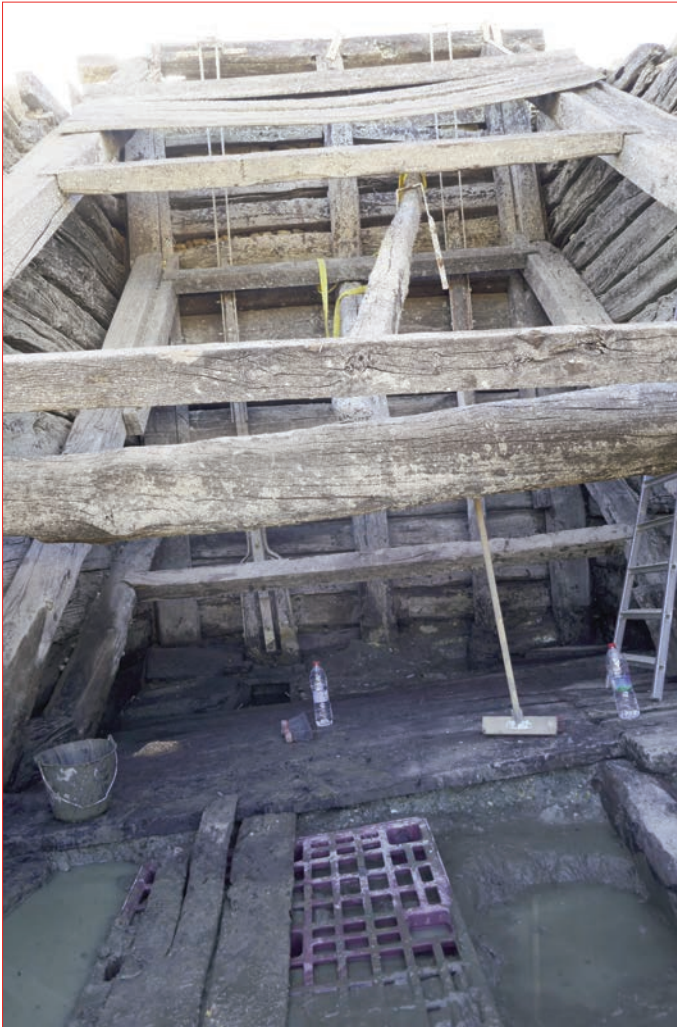
Photo 2 : Vue de la chambre de bondage, après vidange de l'étang.

- Le portique est constitué de 2 jumelles (poteaux corniers) maintenues en place par 2 couples de jambes de force et d'un poteau central, assemblés à un chapeau. L'ensemble repose sur des couettes, les auges étant posées sur une semelle. Enfin, des planches de contrecoeur délimitent la chambre de bondage (photo 2).

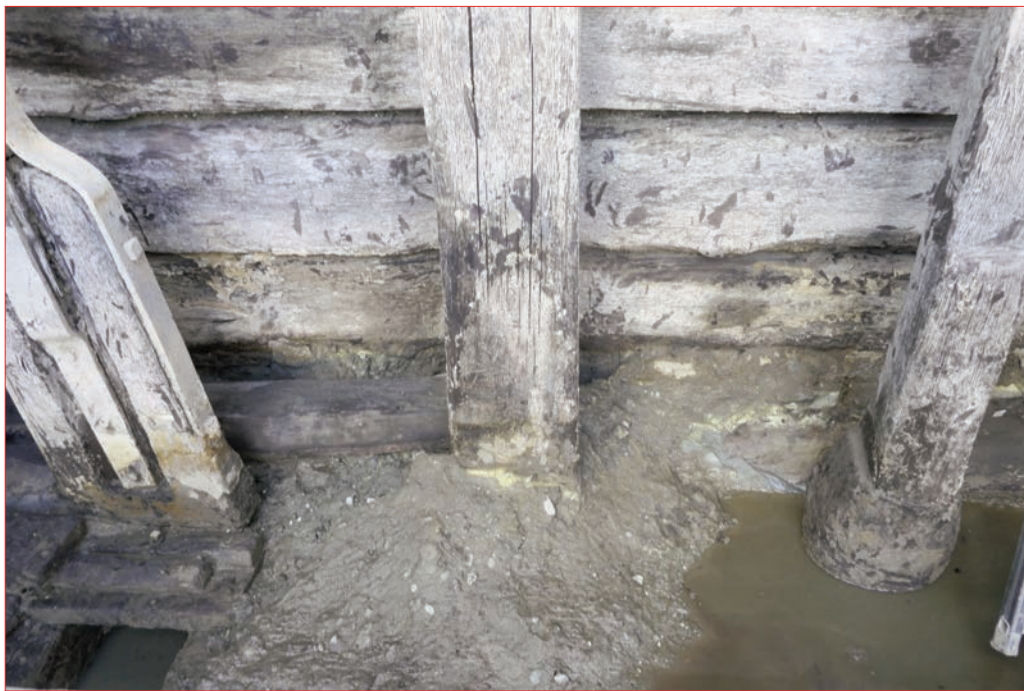
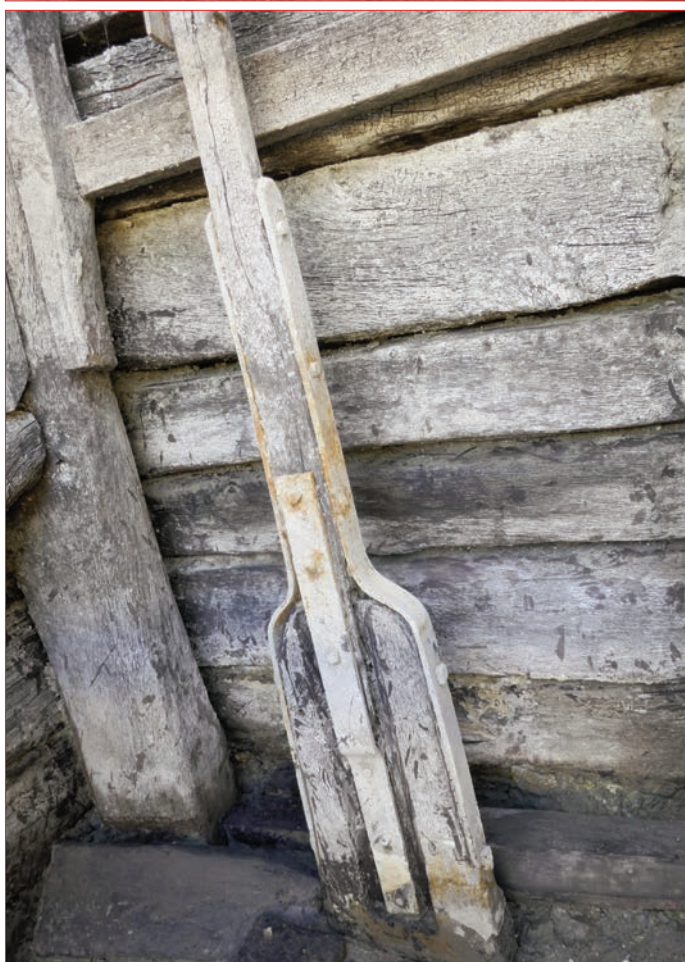
Photo 3 (en haut) : Vue des 2 systèmes d'obturation des auges. A gauche, à pelle et à droite, à pilon.

Photo 4 (en bas) : Détail de la pelle surmontée d'un manche.

Deux dispositifs de fermeture des auges se côtoient : à pilon (massue de forme ovoïde se prolongeant par un manche) et à pelle (photo 3 et 4).
