Le port d'Antipolis, tome I. La fouille

Le port d'Antipolis

Rapport final d'opération
Fouille préventive

Tome I La fouille

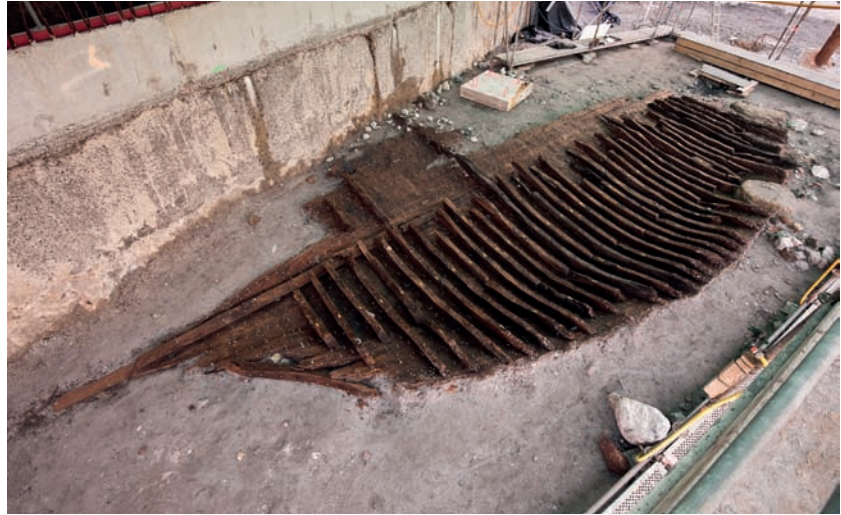
Fig. 6-37 Vue de l'épave du nord-est. La serre fixe S1N a été prélevée (Cl. Ph. Groscaux).

L'épave d'Antibes (BA3046) est conservée sur une longueur de 13 m, pour une largeur maximale de 5,3 m et pour une hauteur maximale le long du flanc nord de 42 cm (fig. 6-37 à 40).

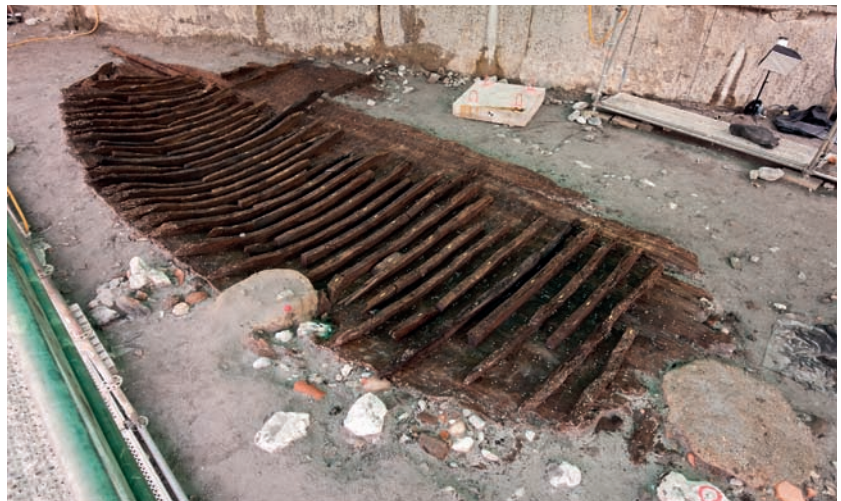
Fig. 6-38 Vue de l'épave du nord-ouest. On note que le flanc nord est mieux conservé que le flanc sud (Cl. Ph. Groscaux).

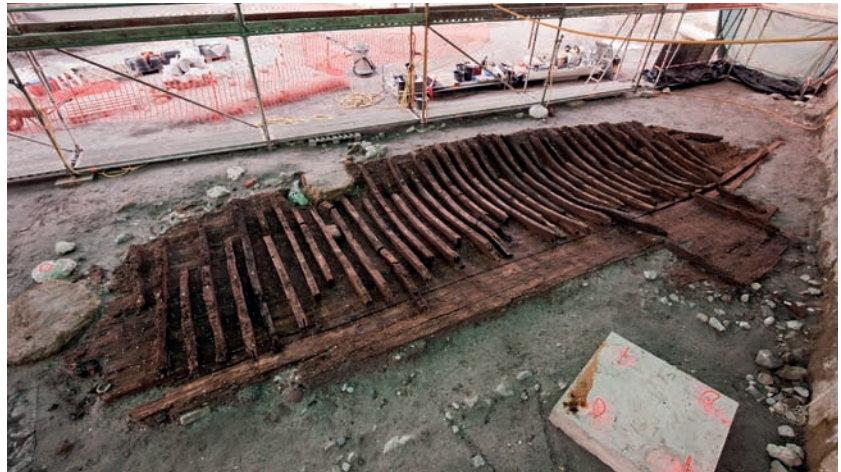
Fig. 6-39 Vue de l'épave du sud-ouest (Cl. Ph. Groscaux).

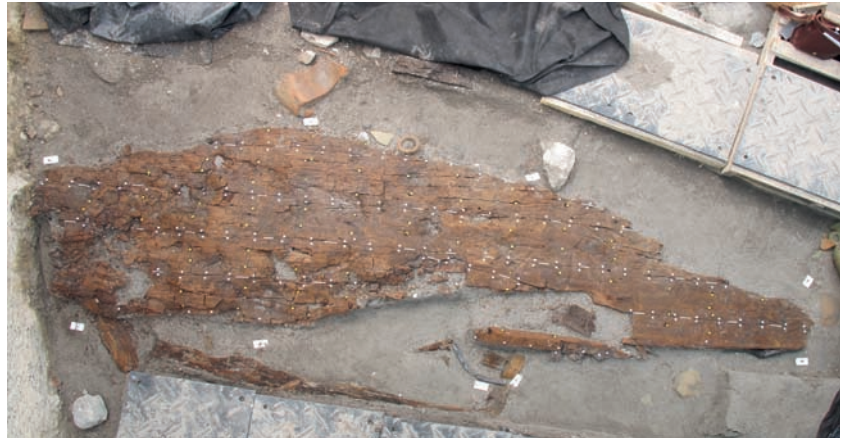
Fig. 6-41 Vue du morceau de bordé retourné à l'intérieur de l'épave (Cl. Inrap).

Le fragment de bordé BA3074 mesure 3,82 m de long et 1,11 m de large et se compose de cinq virures assemblées entre elles par des tenons chevillés. Aucun élément transversal n'est conservé (fig. 6-41, 97). Ce fragment gisait sur les couches de remplissage du bateau en position renversée (la surface intérieure vers le bas en contact avec les couches de remplissage). À notre avis, donc, il s'agit d'un fragment du flanc sud qui est tombé à l'intérieur du navire.

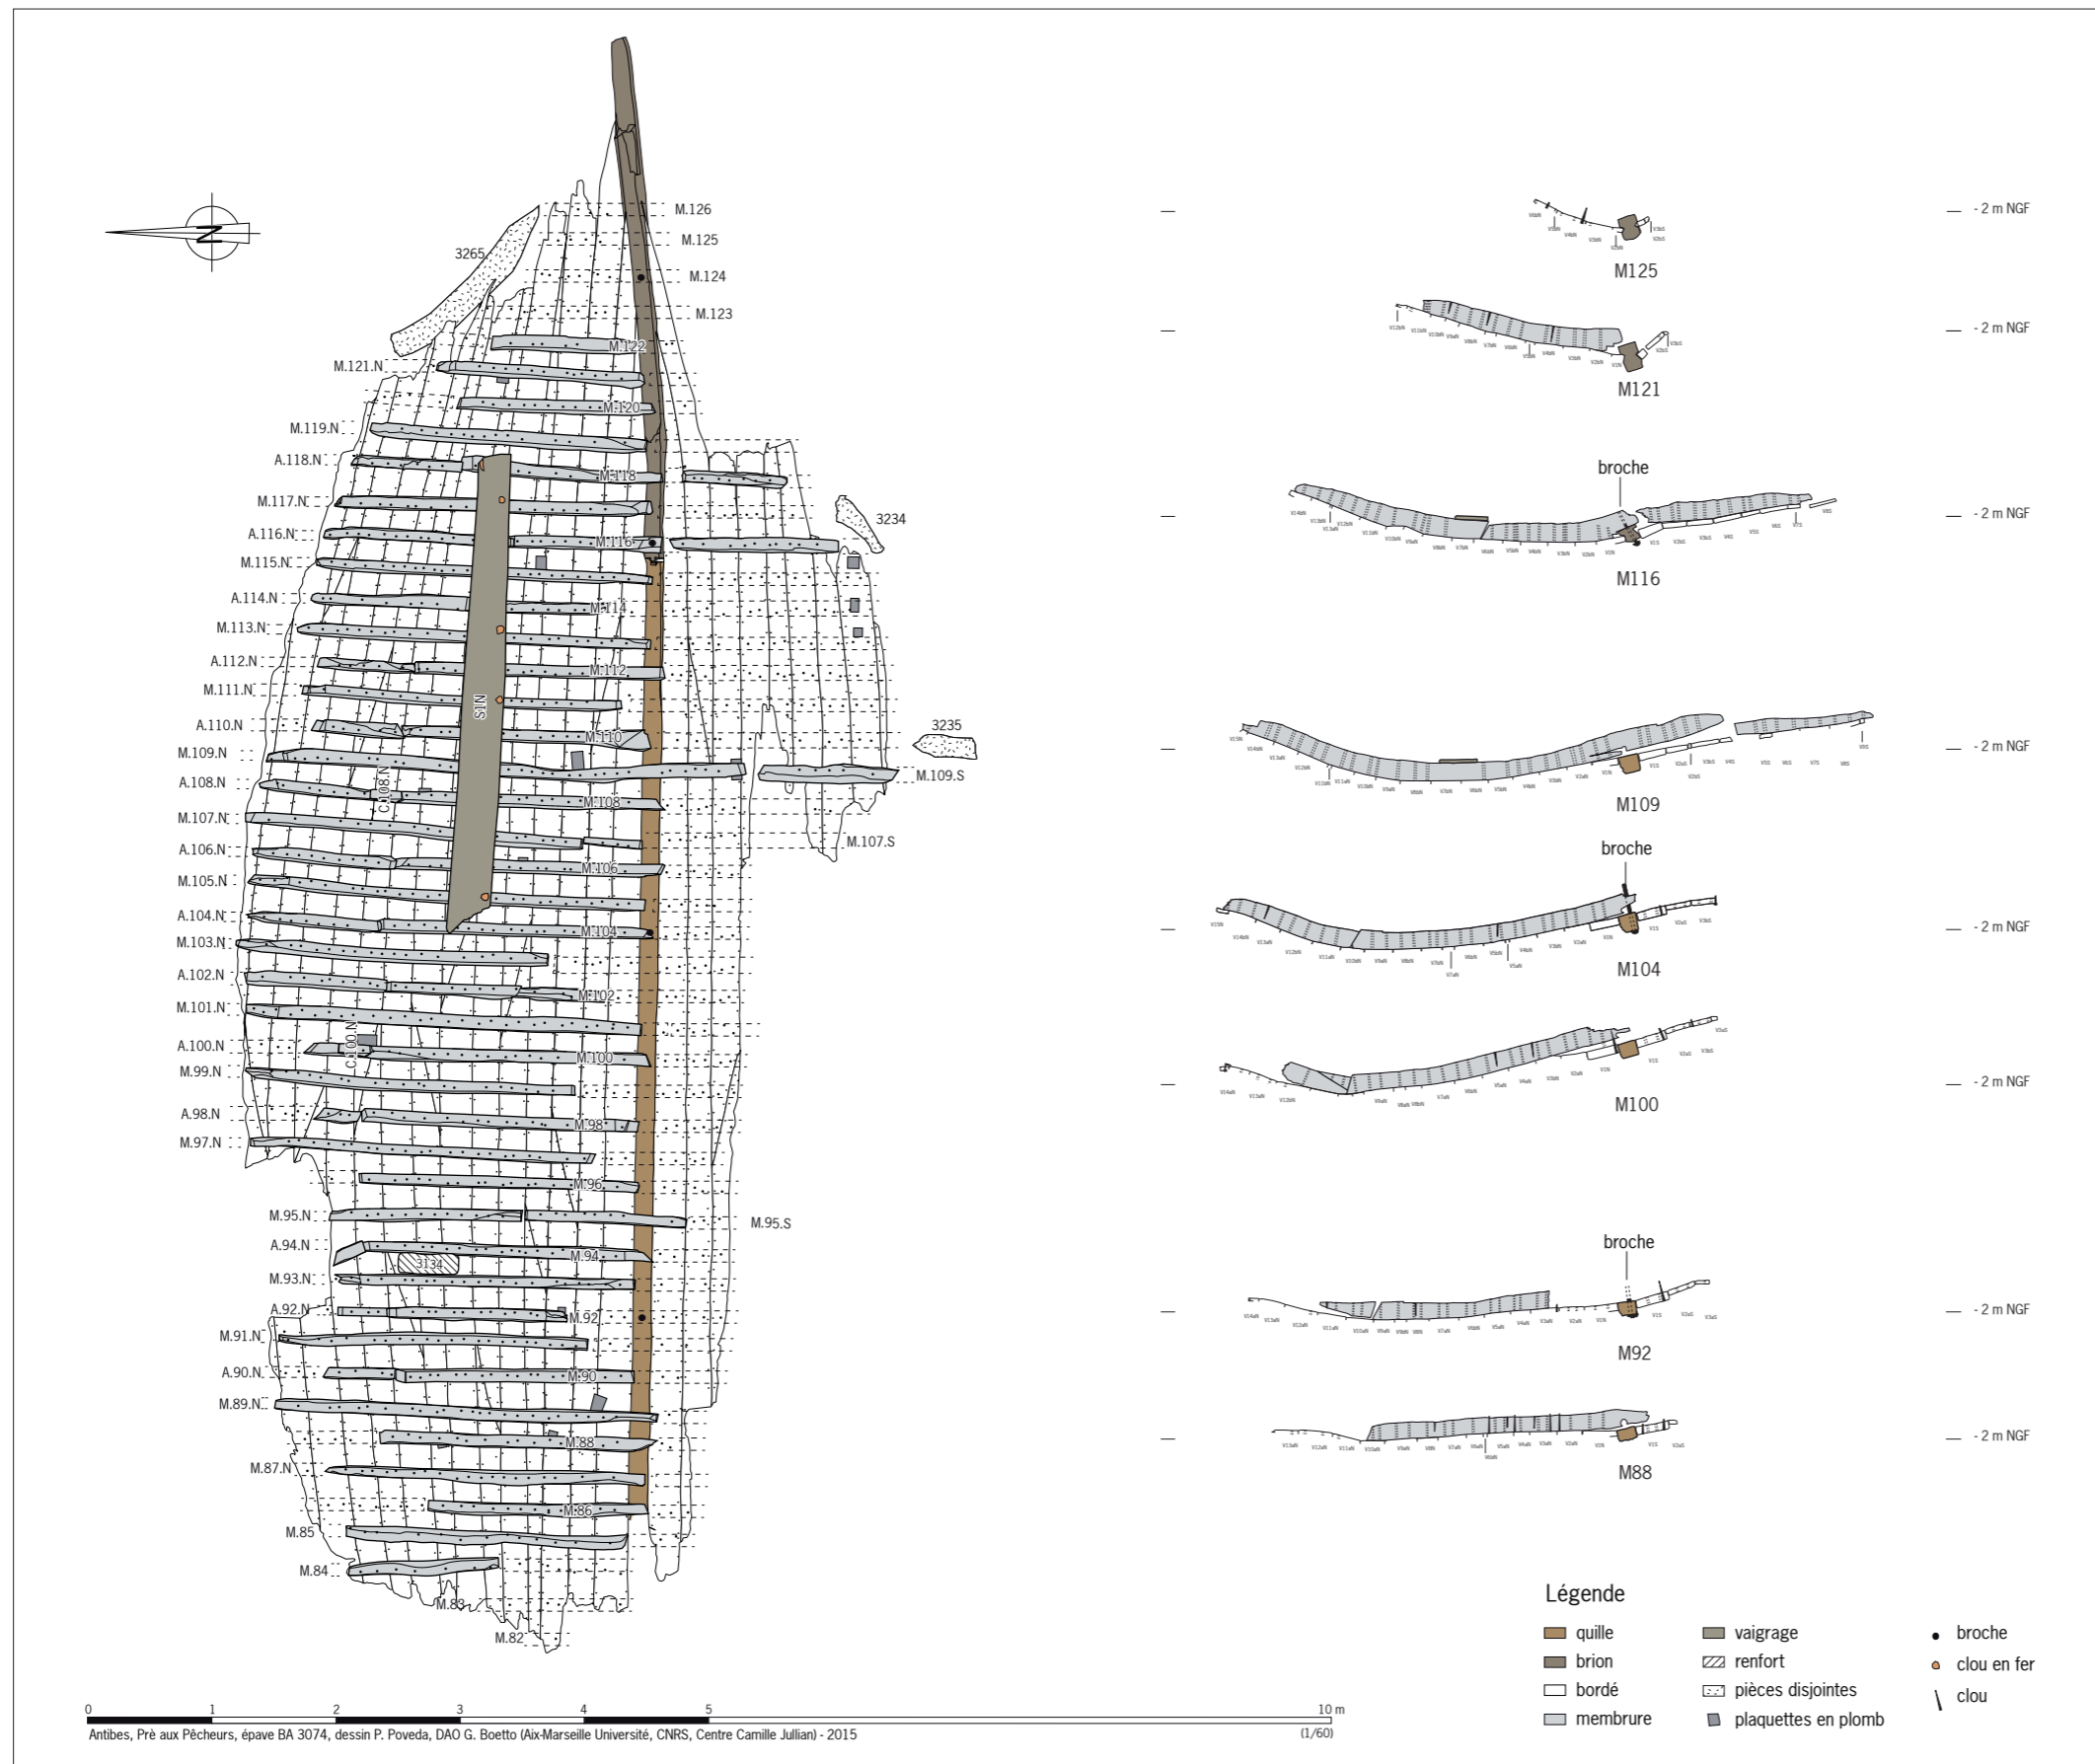
Fig. 6-42 Plan de l'épave et sections transversales (Plan P. Poveda d'après modèle 3D SINTEGRA, DAO G. Boetto).

Pour ce qui est des formes de carène, l'épave présente un fond plat sans retour de galbord et un bouchain arrondi au niveau du maître-couple (fig. 6-42 et 43). Les coupes transversales sont plus fermées à l'est, au niveau du brion, tandis qu'à l'ouest elles gardent une forme assez aplatie proche de la coupe relevée au maître-couple. Comme nous venons de le dire, cela s'explique du fait que l'épave est tronquée à l'ouest et ne conserve ni l'élément axial de transition ni les extrémités des virures. Enfin, du point de vue longitudinal, l'épave présente une quille plate qui s'élève progressivement vers l'est (fig. 6-40, fig. 6-42 et 43).

La quille, en orme⁹, est conservée sur une longueur de 7,76 m. Sa section est évolutive (fig. 6-42 et 44). De forme rectangulaire sans chanfrein en contact avec les galbords, elle est plus large que haute à l'ouest (au niveau de M87) pour s'épaissir au fur et à mesure qu'elle rejoint le maître-couple et l'extrémité est.

Le brion est creusé de deux râblures triangulaires hautes de 5-6 cm et profondes de 2-3 cm pour la jonction des galbords et des extrémités des bordages (fig. 6-42, 44, 55 à 58). Au niveau de la râblure et du galbord sud V2S, entre M116 et M118, un fragment de cordage a été découvert (Us 3260) (fig. 6-55, 57). Ce morceau a probablement glissé dans cette position quand le brion s'est brisé.

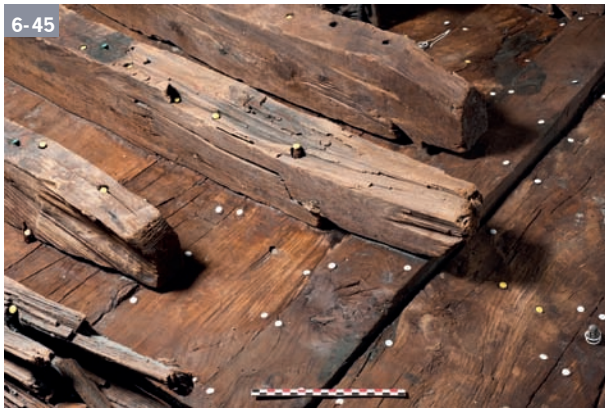
Fig. 6-45 Vue de détail de la quille entre les varangues M110, à gauche de l'image, et M112, à droite (Cl. Ph. Groscaux).

La largeur donc est plutôt constante et comprise entre 13 et 15 cm, tandis que la hauteur est plus irrégulière (fig. 6-40, fig. 6-42 et 43). Elle augmente de l'ouest à l'est en passant de 7 cm (au niveau de M87) à 14,5 cm (au niveau de M104), puis elle s'amenuise au niveau de M112 (9,5 cm) peu avant un petit ressaut de 1,5 cm (face supérieure) qui permet à cette pièce axiale de reprendre progressivement une épaisseur de 14 cm (fig. 6-45 à 6-48).

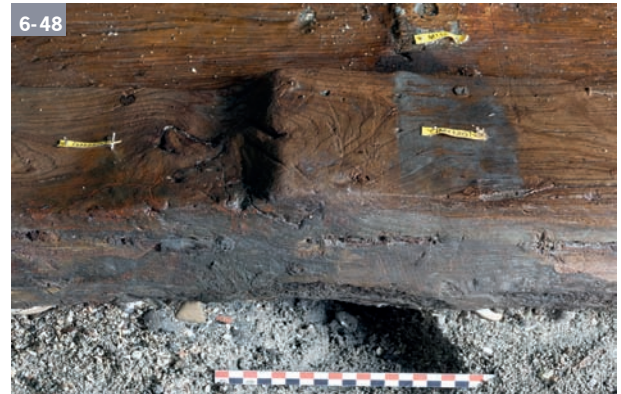
Fig. 6-48 Vue du sud du ressaut de la quille après démontage de la varangue M112 et du flanc sud. On note la rangée de mortaises le long de la joue de la quille (Cl. Ph. Groscaux).

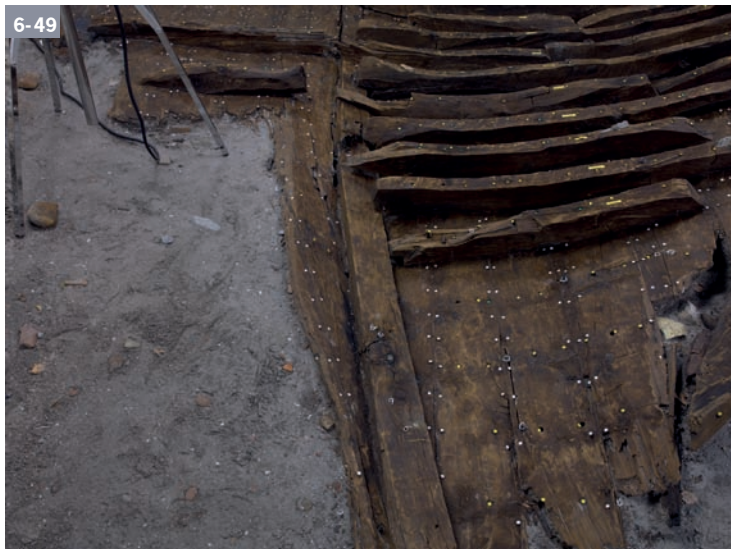
Fig. 6-49 Vue de l'est du brion (Cl. Ph. Groscaux).

Un seul brion se trouve à l'extrémité orientale de l'épave. Façonné en pin pignon, il présente une importante fissuration au niveau de la membrure M119 et, n'étant plus assemblé à la quille, il a aussi vrillé vers le nord (fig. 6-40 et fig. 6-49, 50).

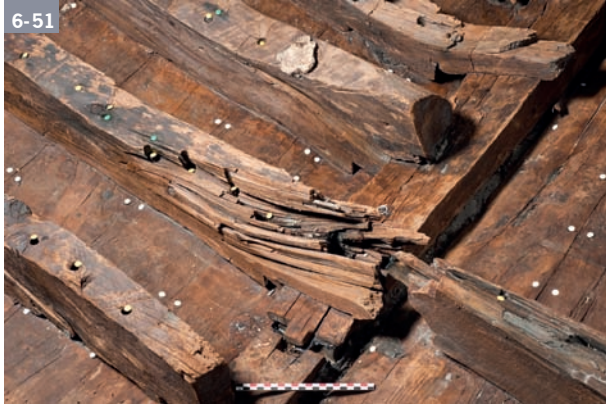
Fig. 6-51 Vue de la varangue brochée M116 au niveau de l'enture en trait de Jupiter entre la quille et le brion. On note que cette varangue s'est brisée à cause de l'effondrement du flanc sud (Cl. Ph. Groscaux).

Conservée sur une longueur de 4,24 m, cette pièce courbe présente une section rectangulaire large de 14-15 cm et épaisse entre 14 cm (au niveau de M116) et 20 cm (au niveau de M125). Elle s'épaissit peu après l'écart avec la quille et cette caractéristique est bien évidente sur sa face intérieure où l'épaississement est marqué par une pente en saillie constante vers l'extrémité orientale de l'épave (fig. 6-40, fig. 6-43, 51 à 55).

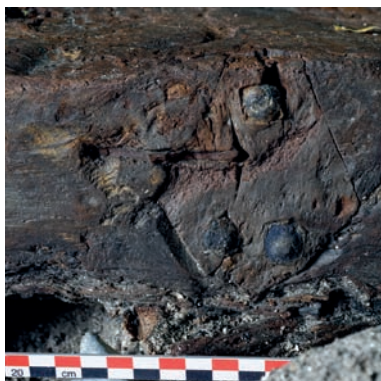
Fig. 6-65 Détail de la rustine sur la joue sud de la quille (Cl. Ph. Groscaux).

Une petite réparation, ou rustine, a été observée sur le flanc sud entre les membrures M88 et M89. Il s'agit d'une pièce en bois de forme pentagonale (larg. max 8 cm, haut. 9 cm, ép. 1,7 cm) qui a été insérée dans une entaille pratiquée dans la quille (fig. 6-65, 66).

La rustine est assemblée à la l'élément axial par trois clous en alliage de cuivre. Les têtes de ces clous (diam. 1,4-1,7 cm) ne dépassent pas de la joue de la quille témoignant d'un certain soin apportée à la confection de cette réparation qui, probablement, servait à pallier un défaut (fente ou nœud) du tronc d'arbre utilisé pour la construction. La mise en place de cette rustine avant l'assemblage des galbords est confirmée du fait qu'elle a été creusée par une mortaise (fig. 6-65, 66).

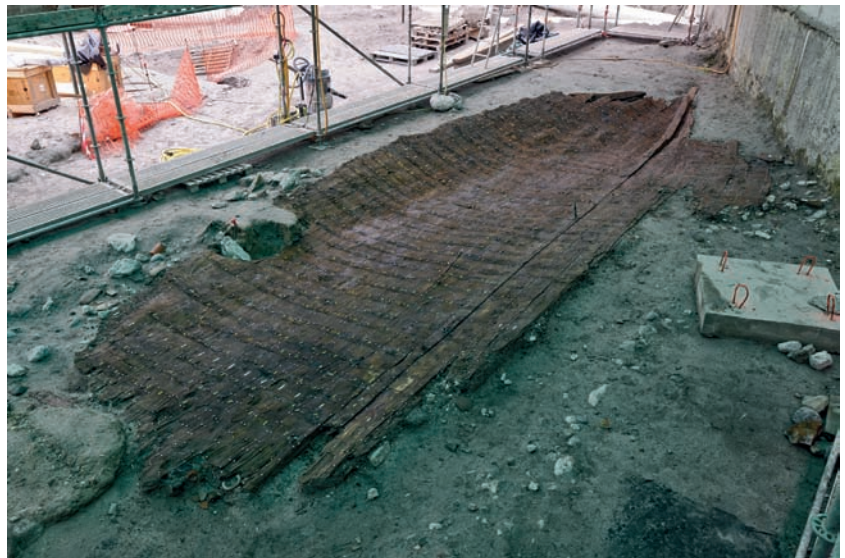
Fig. 6-67 Vue de l'épave du sud-ouest après démontage de la membrure (Cl. Ph. Groscaux).

Le bordé de l'épave d'Antibes est de type simple assemblé à franc-bord. Les planches sont posées bord à bord, maintenues entre elles au moyen de languettes chevillées dans des mortaises aménagées à cet effet et régulièrement entaillées dans le bord de chaque ais (fig. 6-67 à 69). Ce bordé est très homogène au niveau du bois employé dans la construction car seuls deux types de pins ont été identifiés, le pin pignon et le pin d'Alep.

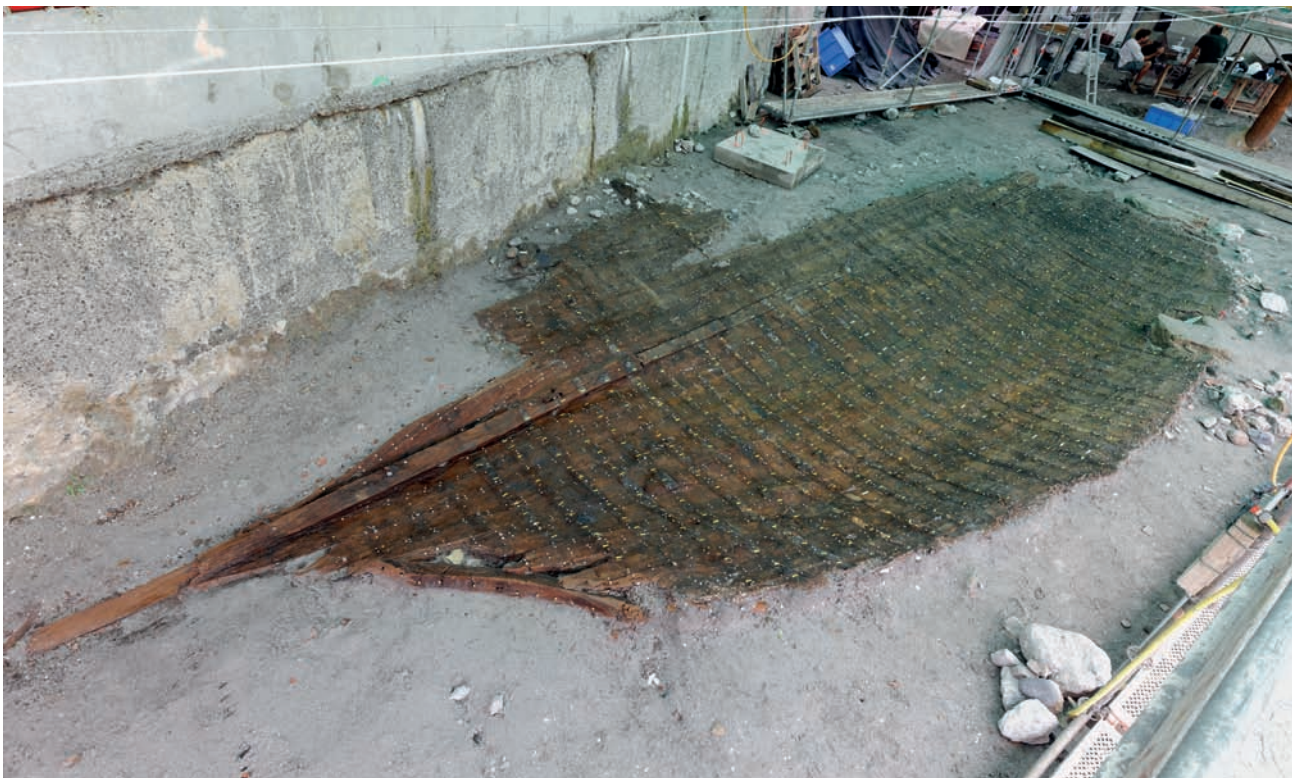
Fig. 6-68 Vue de l'épave du nord-est après démontage de la membrure (Cl. Ph. Groscaux).

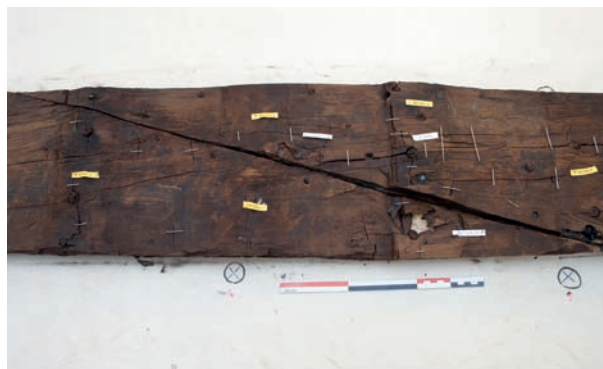
Fig. 6-71 Détail du joint oblique entre les deux bordages (V7aN et V7bN) formant la septième virure du flanc nord. On note le travail des régisseurs de ARC-Nucléart les petites agrafes en inox sont utilisées pour consolider le bois, les étiquettes de marquage jaunes identifient la position des membrures tandis que les étiquettes blanches se réfèrent aux bordages (Cl. D. Dubesset).

Les autres virures du bordé sont toutes composées de deux bordages assemblés par un joint oblique (fig. 6-69 à 71). Les largeurs maximales des bordages sont comprises entre 18,2 cm (V5S) et 29 cm (V12aN) tandis que l'épaisseur moyenne mesure 3,2 cm (entre 2,5 cm et 4,48 cm).

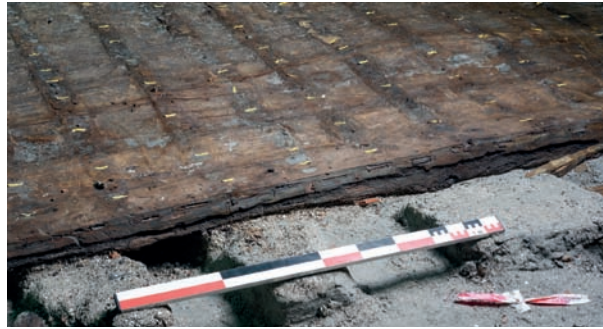
Fig. 6-72 Vue de la rangée de mortaises le long de la joue sud de la quille. Les mortaises, régulièrement espacées, sont décalées les unes par rapport aux autres (Cl. Ph. Groscaux).

L'assemblage entre les galbords et la charpente axiale est réalisé par des tenons chevillés. À noter que les mortaises ne sont pas alignés mais ces cavités sont légèrement décalées les unes par rapport aux autres (fig. 6-43, 72).

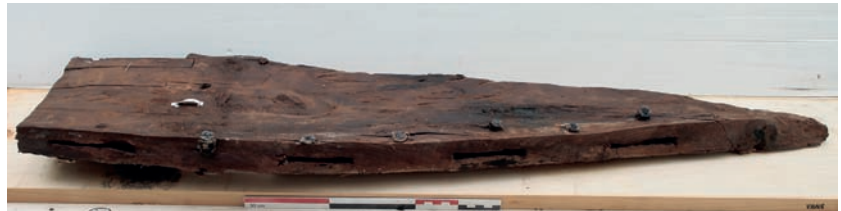
Fig. 6-73 Détail de la terminaison en pointe du bordage V3bN. On note la rangée de mortaises qui l'assemblaient au brion et, près de l'angle interne, la rangée de clous qui doubleraient les assemblages à « tenons et mortaises » au niveau de la râblure du brion (Cl. D. Dubesset).

Au niveau des râblures du brion, les galbords ainsi que les extrémités des autres virures sont ultérieurement fixés par des clous en alliage de cuivre chassés depuis la face externe du bordé (fig. 6-73).

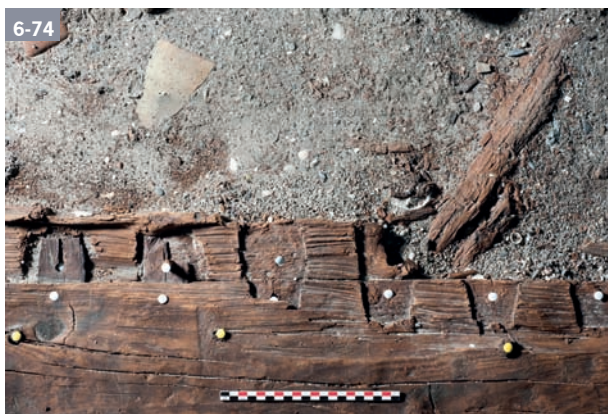
Fig. 6-74 Vue des assemblages à « tenons et mortaises » assemblant les bordages V3bS (en bas de l'image) et V4S (en haut de l'image). On note que les mortaises creusées sur le bordage V3bS sont trapézoïdales, tandis que les mortaises de la rangée supérieure (V4S) ont une forme plus irrégulière et bien plus large que le tenon. Cela permettait un certain ajustement entre les virures au moment de la mise en chantier du bordé (Cl. Ph. Groscaux).

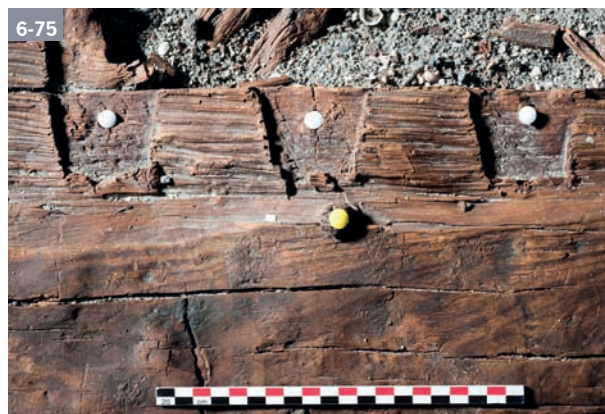
Fig. 6-75 Détail des mortaises de forme trapézoïdale creusée dans l'épaisseur supérieure du bordage V4S (Cl. Ph. Groscaux).

En moyenne, les mortaises sont larges de 7,4 cm (mesures comprises entre 3 cm et 10,5 cm), épaisses de 0,4 cm (entre 0,2 cm et 1,1 cm) et profondes de 4,7 cm (entre 1,5 cm et 8 cm). Ces mortaises sont espacées de 6 cm (entre 2 cm et 19 cm).

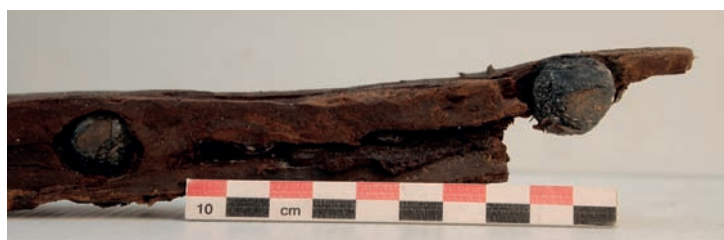
Fig. 6-80 Détail de deux têtes de clous en alliage de cuivre chasées dans l'épaisseur du bordage V14bN afin de bloquer la pointe sur la virure adjacente (Cl. D. Dubesset).

Les extrémités des joints obliques sont ultérieurement bloqués sur les bordages contigus par des clous horizontaux (fig. 6-78, 79). Parmi la centaine de clous observés, hormis quelques uns en relation avec des réparations, très peu présentaient leurs têtes en place (fig. 6-80)¹⁶. En tout cas, le sens d'enfoncement de ces clous étant évident, leur observation nous a permis d'étudier la séquence d'assemblage des bordages de chaque virure (fig. 6-81).

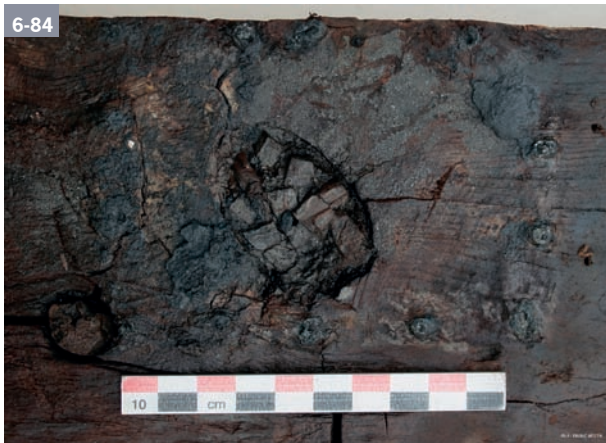
Fig. 6-84 Détail d'une concentration de pinoches placées au niveau d'un nœud du bordage V8bN avant leur recouvrement par une petite plaquette de plomb dont on note des traces sur le bois et les petits clous pour sa fixation (Cl. D. Dubesset).

En deux cas (virures V8bN et V9bN), les pinoches de forme carrée forment des concentrations et ont été placées sous des plaquettes de réparation en plomb afin de boucher des trous au niveau de nœuds (fig. 6-84, 85). Cette même caractéristique avait été observée sur l'épave de Pakoštane (Croatie, IV^e – début V^e siècle apr. J.-C., Boetto *et al.*, 2012, p. 127, fig. 49).

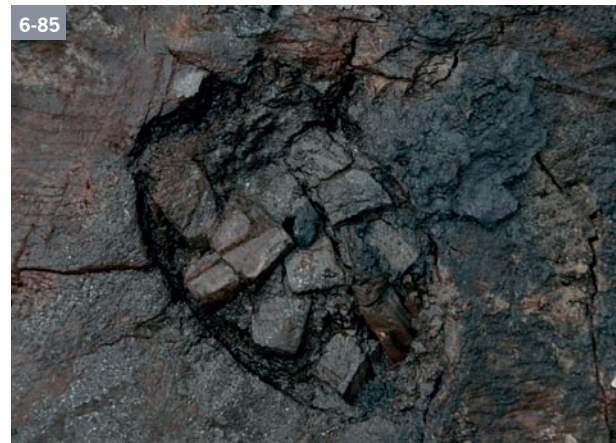
Fig. 6-85 Détail de la même concentration de pinoches à section quadrangulaire sur V8bN (Cl. D. Dubesset).

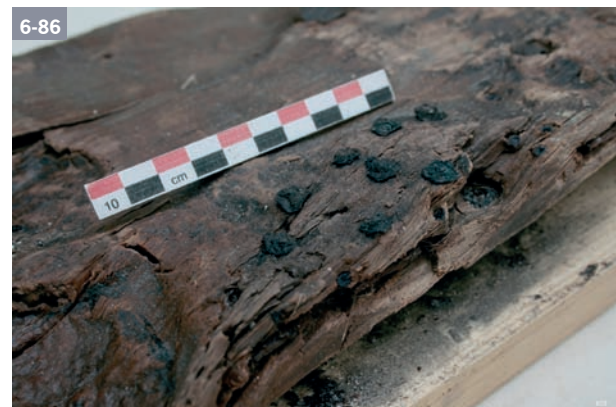
Fig. 6-86 Détail d'une concentration de petits clous sur V7S (Cl. D. Dubesset).

Sur la tranche de certains bordages, des clous horizontaux non associés à la présence de joints obliques et à des concentrations de clous verticaux sans aucune fonction de liaison ont aussi été observés. Ces clous, servaient à réparer des petites fissurations du bois (fig. 6-86 à 89)¹⁷. Les clous ont aussi été utilisés pour bloquer en place des nœuds. Ce type de réparation a été observé sur les épaves *Toulon 3-4* et 6 (Boetto, à paraître).

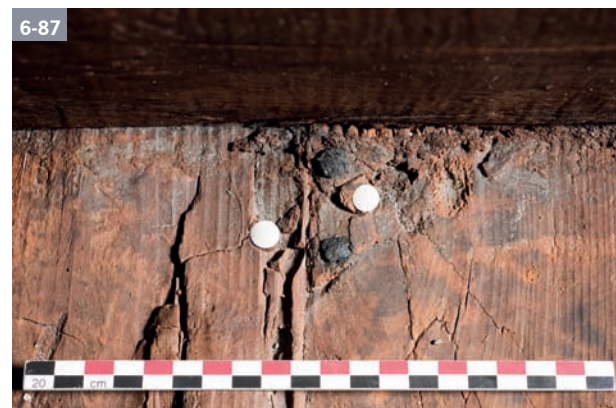
Fig. 6-87 Petits clous de réparation sur le bord de la face interne d'un bordage (Cl. Ph. Groscaux).

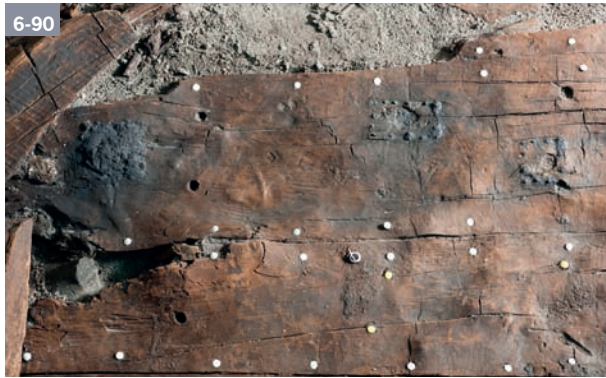
Fig. 6-90 Détail des trois plaquettes en plomb Pb10, Pb11 et Pb12, de gauche à droite de l'image, clouées sur la face interne du bordage V8S (Cl. Ph. Groscaux).

Toutes sont maintenues en place par des petits clous (diam. tête 0,5-0,7 cm environ) disposés le long de leur périmètre à l'exception de la plaquette Pb19 qui ne portait pas de clous. La plupart d'entre elles ont pu être mises en relation avec la présence de nœuds sur le bois (fig. 6-90 à 95). Dans le cas des plaquettes Pb7 et Pb9 (fig. 6-84, 85), ces nœuds ont été auparavant bouchés avec des pinoches très serrées avant d'être recouverts avec le plomb¹⁸. L'utilisation de mastic est aussi attestée. Autre caractéristique intéressante est l'utilisation d'une pointe sèche ou d'un ciseau pour délimiter l'emplacement de la réparation sur la planche (fig. 6-94 à 96).

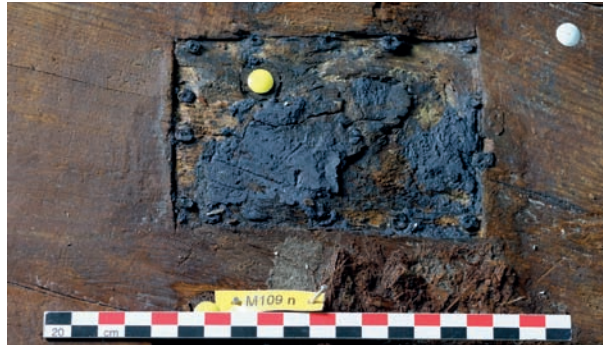
Fig. 6-96 Vue de la plaquette Pb6 positionnée sous le demi-couple M109N. Le bois du bordage V3bN a été entaillé et creusé pour accommoder la plaquette qui couvre un nœud (Cl. Ph. Groscaux).

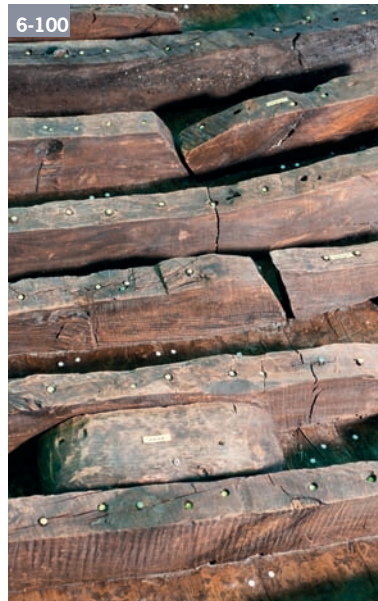
Fig. 6-100 Vue de l'est des membrures du flanc nord au niveau des départs des allonges. On note le renfort 3134 placé dans la maille entre la varangue M94 et le demi-couple M93N. Les traces de travail du bois (scie) sont évidentes sur la joue est de la varangue (Cl. Ph. Groscaux).

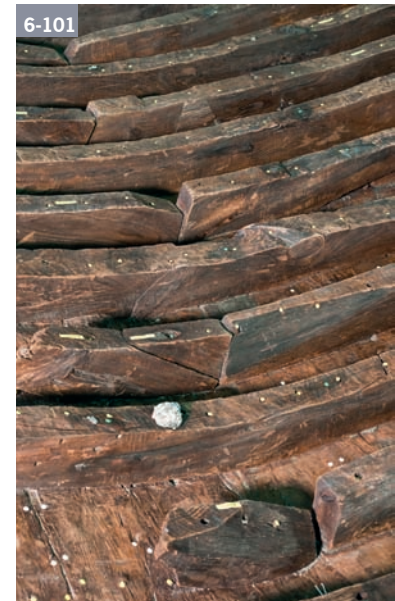
Fig. 6-101 Vue du nord-ouest des membrures du flanc nord au niveau des départs des allonges. Les traces de travail du bois sont évidentes (Cl. Ph. Groscaux).

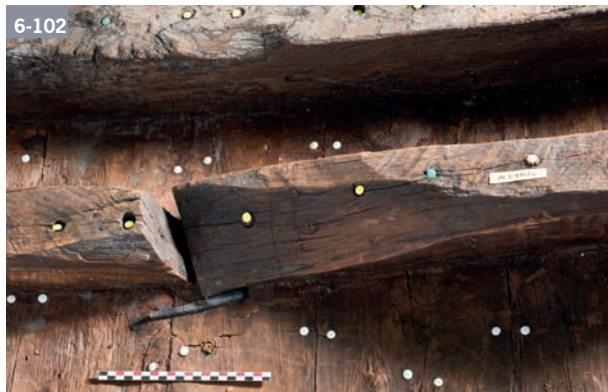
Fig. 6-102 Vue du nord-est de l'extrémité supérieure de la varangue M110 (à gauche de l'image) et de son allonge (A110N). Les deux éléments formant une membrure ne sont pas assemblés entre eux. L'espace triangulaire au niveau de l'allonge était en revanche rempli avec un coin de sorte à rattraper le même niveau de la varangue (Cl. Ph. Groscaux).

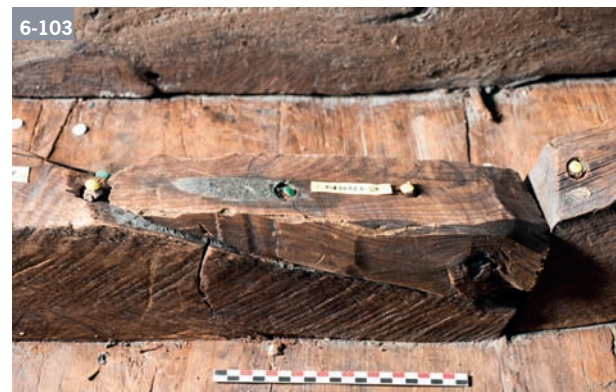
Fig. 6-103 Vue du nord-ouest du coin C108N fixé par une gournable (punaise jaune) et par un clou (punaise verte) à l'allonge A108N. Les traces de travail du bois sont évidentes (Cl. Ph. Groscaux).

Sur le bateau d'Antibes, la présence de coins entre les varangues et les allonges est attesté au niveau de M92, M100 et M108 (fig. 6-43, 111, 103 à 104). Ces coins étaient bloqués sur les allonges par des clous métalliques (fig. 6-105) et, dans le cas des coins les plus grands comme C92N, aussi par des gournables. Les clous peuvent être chassés dans des encoches de forme tétraédrique afin de mieux les enfoncer dans le bois et éviter que leurs têtes ne dépassent (fig. 6-104).

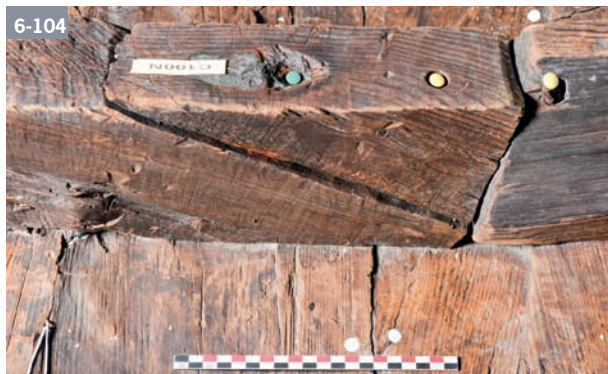
Fig. 6-104 Vue de l'ouest du coin C100N fixé par une gournable (punaise jaune) et par un clou (punaise verte) à l'allonge A100N. Le clou est chassé dans une encoche tétraédrique grossièrement entaillée (Cl. Ph. Groscaux).

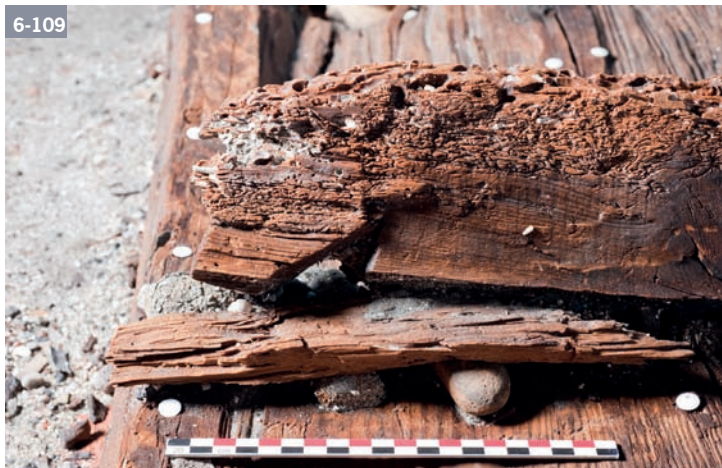
Fig. 6-109 Vue de l'est de l'extrémité brisée de la membrure M85. À la base on note un anguiller de forme triangulaire (Cl. Ph. Groscaux).

Sur la coupe transversale, M85 et les autres membrures à partir de M112 vers l'est présentent une entaille sur leur face inférieure qui correspond à la largeur de la quille. Ces membrures présentent également des anguillers triangulaires entre la quille et les galbords²¹ (fig. 6-42, 43, 109, 110).

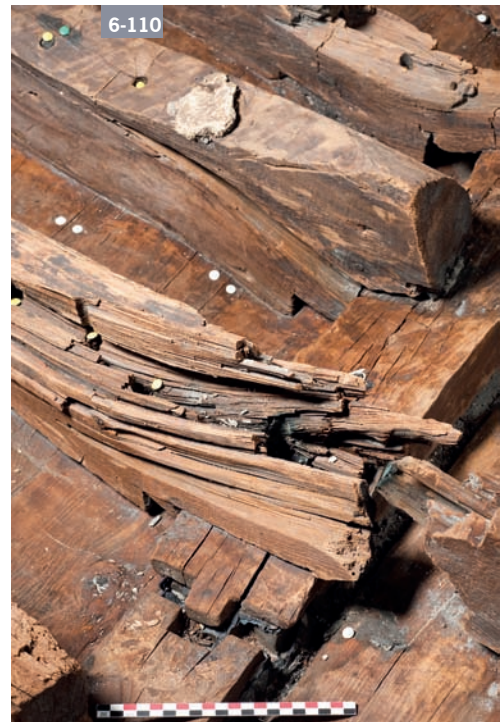
Fig. 6-110 Vue du sud-ouest de la varangue brochée M116. Cette varangue de forme en V ouverte est entaillée à mi-bois pour s'accommoder sur la quille. Entre le galbord nord et la quille, un anguiller triangulaire est visible (Cl. Ph. Groscaux).

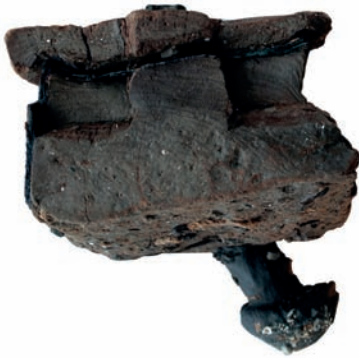
Fig. 6-116 Vue de l'extrémité du brion au niveau de l'enture avec la quille avec la broche passante (Cl. D. Dubesset).

Ces broches cylindriques de 2/2,5 cm de diamètre sont chassées depuis la face inférieure de la quille. La tête, hémisphérique de 5,5 cm de diamètre et 3,3 cm d'épaisseur, ressort de la face inférieure de la quille (fig. 6-116, 117).

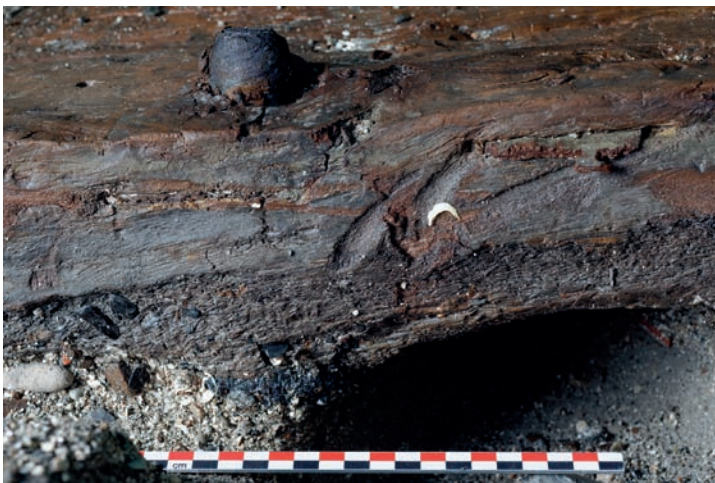
Fig. 6-117 La broche au niveau de la varangue M92 (non conservée). On note que cet assemblage est brisé supérieurement et que sur la face inférieure de la quille s'est formée une concrétion correspondant à sa tête (Cl. Ph. Groscaux).

Tous ces éléments de liaison, sauf celui qui traverse M104, sont brisés au niveau de la face supérieure de la quille (fig. 6-54, 117). La broche de M104, dépasse la quille de 23,5 cm (fig. 6-118 à 120). Cette mesure additionnée à l'épaisseur de la quille (14 cm) nous permet de restituer une hauteur minimale de 37,5 cm²⁸. Il faut imaginer que, étant donnée l'épaisseur de la varangue de 13,5 cm, cette broche devait aussi servir à bloquer une carlingue/massif d'implanture du mât. Il faut aussi noter que la broche de M104 n'obstrue pas le trou d'anguiller qui a été légèrement décalé vers le nord par rapport à l'axe de la quille (fig. 6-118, 119).

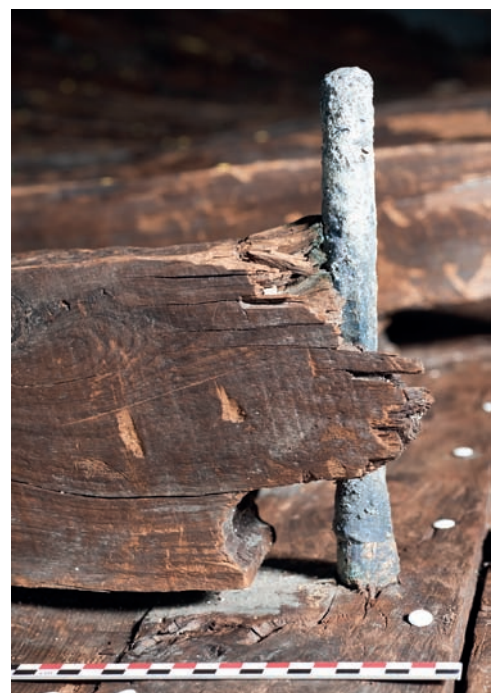
Fig. 6-118 La broche au niveau de la varangue M104 vue de l'ouest. La broche est enfoncée à côté de l'anguiller de forme arrondie (Cl. Ph. Groscaux).

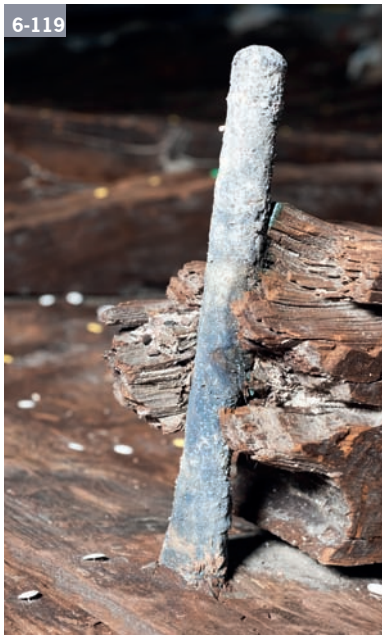
Fig. 6-119 La broche au niveau de la varangue M104 vue du sud-est. Compte tenu de la taille de cette broche qui dépasse la varangue, elle devait assembler aussi un élément axial interne (massif d'emplature du mât ou carlingue) (Cl. Ph. Groscaux).

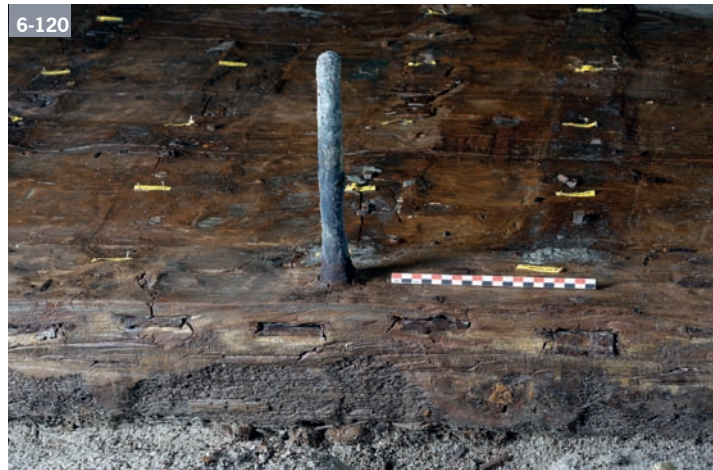
Fig. 6-120 Cette même broche vue du sud après démontage du flanc sud (Cl. Ph. Groscaux).

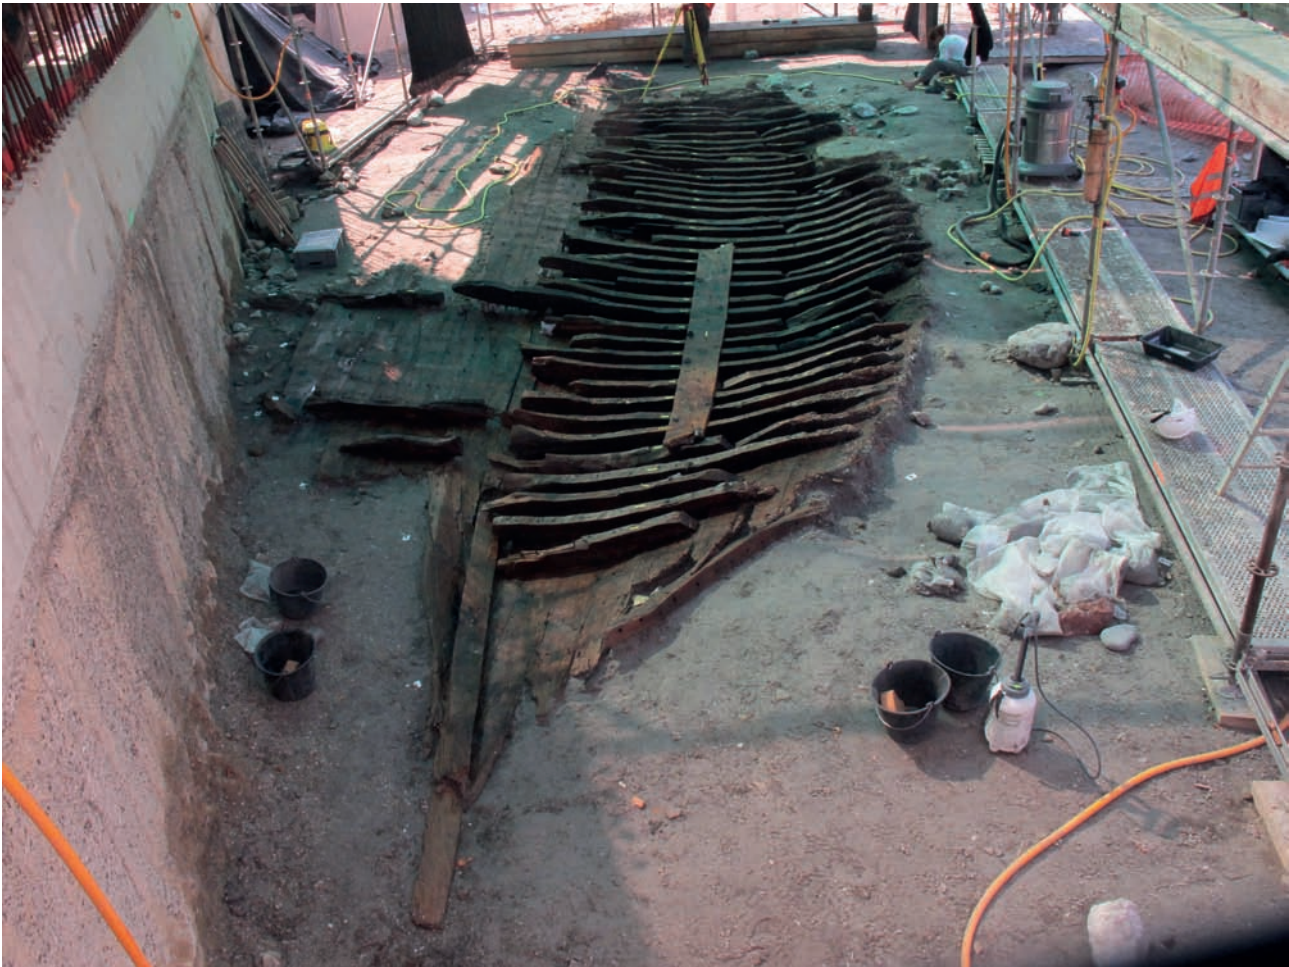
Fig. 6-128 Vue de l'épave de l'est : la serre S1N est en place (Cl. Inrap).

Une seule vaigre fixe ou serre (S1N-US 3188), en pin pignon, a été retrouvée encore dans sa position d'origine (fig. 6-40). Conservée sur une longueur de 3,84 m, large entre 26 cm et 31,5 cm et épaisse de 3,8 cm, cette serre en pin pignon était fixée grâce à une dizaine de clous en fer aux membrures. Les têtes de ces clous, très fragiles, étaient fortement oxydées (diam. 4-5 cm) (fig. 6-128, 129).

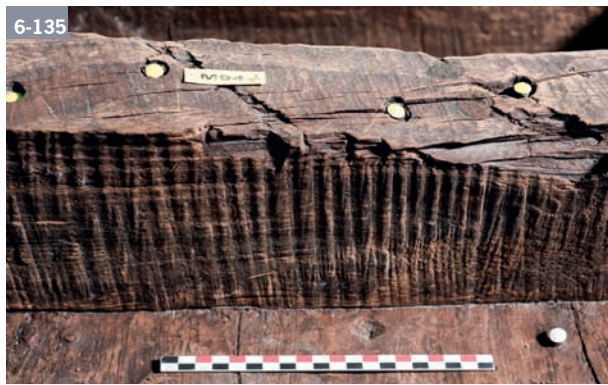
Fig. 6-135 Vue de détail de la face latérale de la varangue M94 avec des nombreuses traces de sciage (Cl. Ph. Groscaux).

Soixante-quatre éléments de la membrure (varangues, demi-couples et allonges) présentent également des marques de scie sur leurs faces latérales (fig. 6-135) et des marques de hache à équarrir et d'herminette (fig. 6-136) également sur leurs faces de contact avec le bordé. Des traces d'arrachement au terme du sciage a été aussi observée sur les joues de la varangue M104 (fig. 6-137, 138). Symétriques sur les deux faces latérales de la membrure, elles témoignent peut-être, de l'usage d'une scie à double lame.

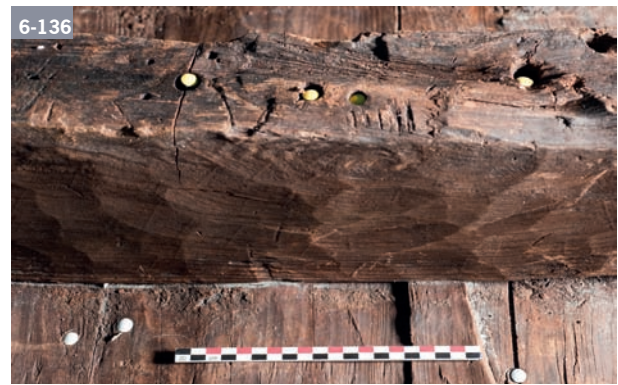
Fig. 6-136 Vue de détail de la face latérale d'une membrure avec des traces d'herminette (Cl. Ph. Groscaux).

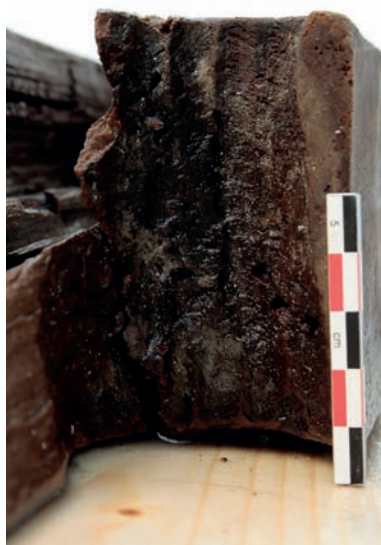
Fig. 6-139 Traces du ciseau utilisé pour façonner le trou d'anguiller d'une membrure (Cl. D. Dubesset).

Enfin, des ciseaux ont été utilisés pour le façonnage des anguillers (**fig. 6-139**) et les angles supérieurs des membrures sont soigneusement recoupés, signe ultérieur du soin apporté à la construction du bateau d'Antibes.

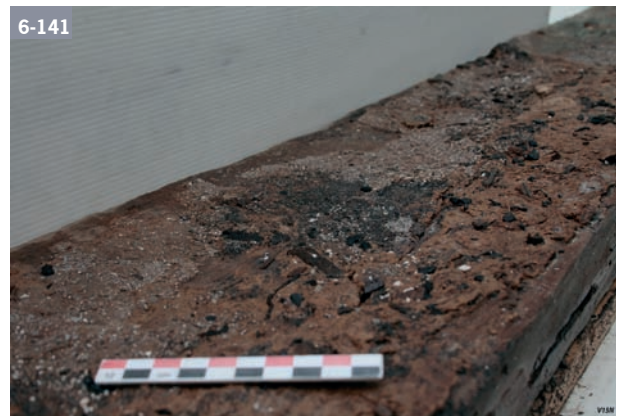
Fig. 6-141 Couche de poix de protection de la coque sur la face extérieure du galbord V1S (Cl. D. Dubesset).

La poix a été utilisée pour protéger et étanchéifier la coque. Peu conservée à l'intérieur de la coque, elle est en revanche bien présente en couche épaisse à l'extérieur du bordé (**fig. 6-140, 141**).

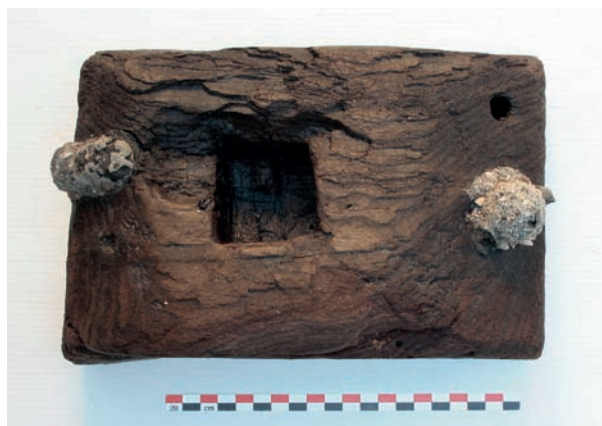
Fig. 6-143 La pièce monoxyle avec encoche Us 3273 (Cl. D. Dubesset).

La pièce monoxyle Us 3273 a été découverte sous l'épave côté nord au niveau de la virure V6aN, entre les membrures M91 et M92N (fig. 6-142, 143) Longue de 24 cm, large de 16,5 cm et épaisse de 9 cm, cet élément est doté d'une mortaise quadrangulaire (5 cm de côté, prof. 4,2-5 cm). La pièce était fixée par deux clous en fer dans le sens de la longueur. Un trou passant quadrangulaire (côté 1,2 cm) est percé aussi près d'un angle (fig. 6-144) et les angles supérieurs sont arrondis.

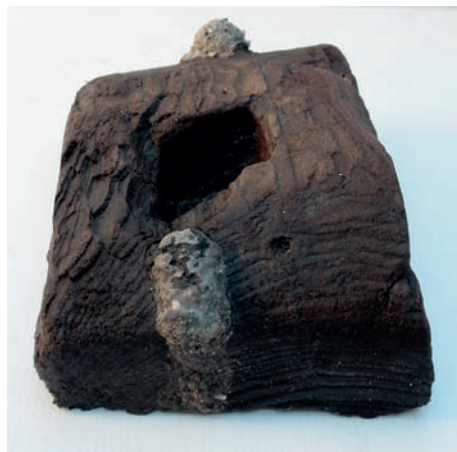
Fig. 6-144 La pièce monoxyle avec encoche
Us 3273 (Dessin et DAO G. Boetto).
