Citadelle de Damas. Zone 5.1. Fouille du secteur 1E. rapport de synthèse 2002

*Citadelle de Damas. Zone 5.1
Fouille du secteur 1^E*

Rapport de synthèse 2002

Jean-Christophe Tréglià
Laboratoire d'Archéologie Médiévale Méditerranéenne
CNRS, UMR 6572

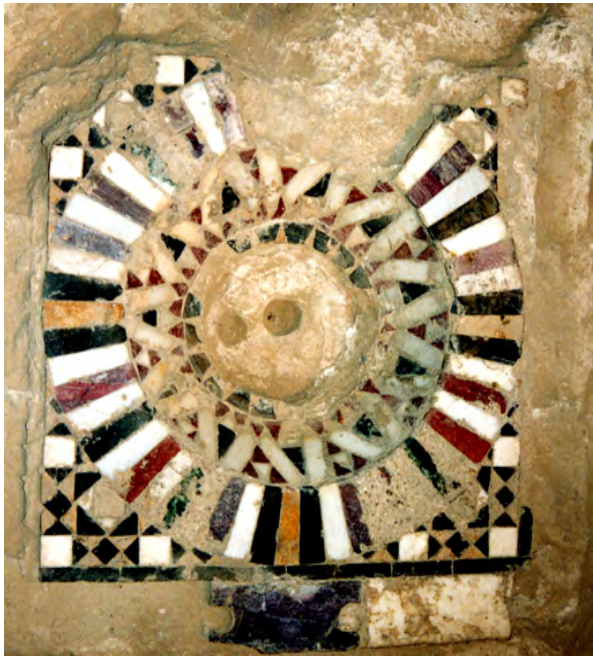
Damas, Citadelle secteur 1E
Structure 21

La fontaine St 21, aménagée au ras du sol, n'est pas disposée exactement au centre de la pièce (**fig. 21 ; fig. 22 n° 3**). Elle est constituée d'une petite vasque circulaire incluse dans un cadre carré. L'ensemble dispose d'une très riche décoration géométrique composée de fragments de marbre et de pierres indéterminées (**fig. 19**). Le cadre de la fontaine est constitué de petites plaques rectangulaires soigneusement assemblées par un système de tenons et de mortaises arrondis. La margelle circulaire de la vasque est pourvue d'une alternance irrégulière de chevrons quadrangulaires blancs, rouges, noirs et jaunes. L'intérieur de la vasque dispose quant à lui d'un décor plus complexe, utilisant des tesselles de plus petite taille. Outre des chevrons blancs qui composent un registre principal en étoile, une série de tesselles triangulaires de différentes dimensions complète ce décor. Le plaquage du fond (à supposer qu'il en existât un) a disparu. On distingue toutefois parfaitement l'ouverture du tuyau d'adduction (C 12) et celle de la conduite d'évacuation (C 24) dont la pente court vers le nord.

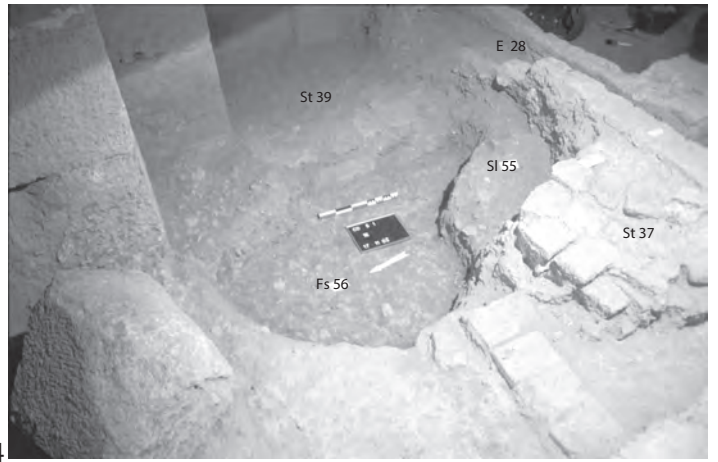
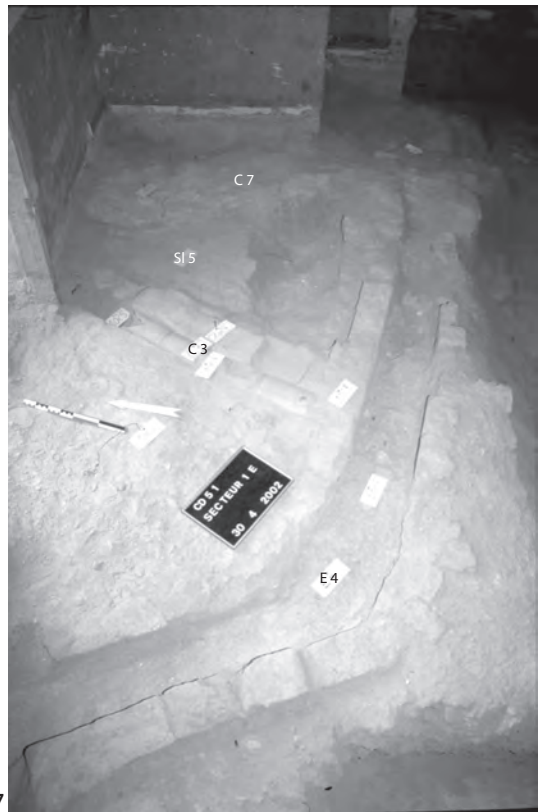
Figure 21

Secteur 1E

La principale transformation correspond à la construction d'un massif de briques liées au mortier de chaux (St 37, St 26) dans lequel plusieurs égouts ont été aménagés (fig. 21, E 28, E 29, E 54). Ces égouts paraissent disposer d'une pente en direction de l'est. La construction de l'égout E29 a nécessité le creusement du seuil donnant accès au secteur 2. Malgré les nombreux remaniements qu'il a subi durant les phases ultérieures, ce réseau d'égouts maçonnés occupe encore une grande partie de la surface fouillée à l'est du secteur.
