Citadelle de Damas. Zone 5.1. Fouille du secteur 1E. rapport de synthèse 2002

*Citadelle de Damas. Zone 5.1
Fouille du secteur 1^E*

Rapport de synthèse 2002

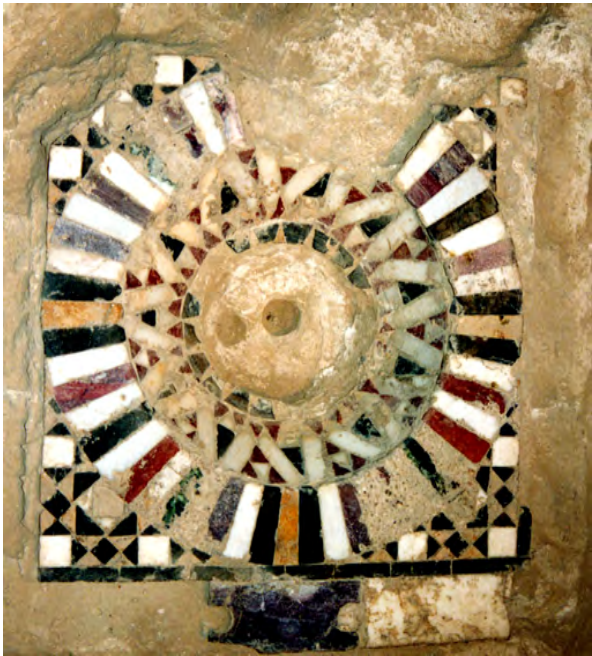
Damas, Citadelle secteur 1E
Structure 21
