Etude de l'hôtellerie de l'abbaye de Longues-sur-Mer (Calvados) - Rapport intermédiaire

Etude de l'hôtellerie de l'abbaye de Longues-sur-Mer (Calvados)

Par Frédéric Epaud (CNRS UMR7324 CITERES-LAT)

Avril 2024

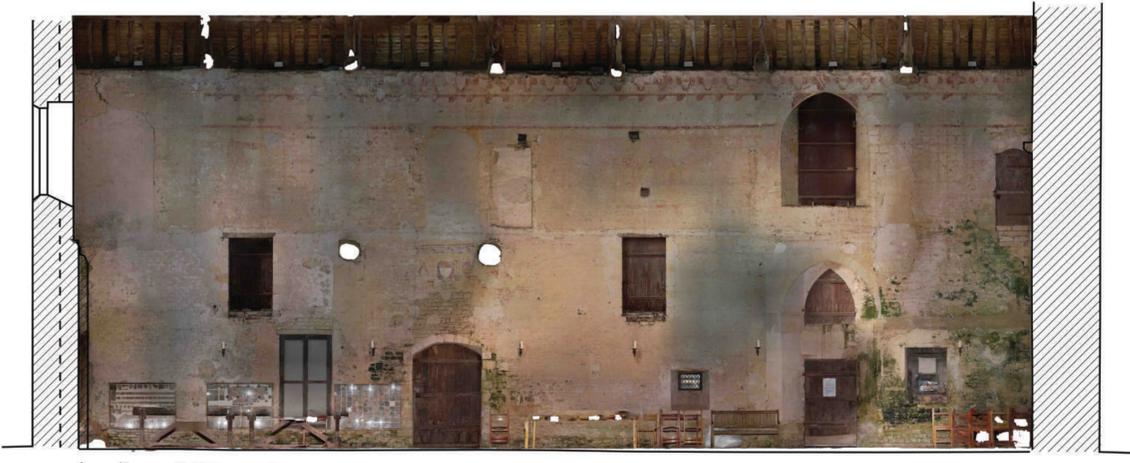
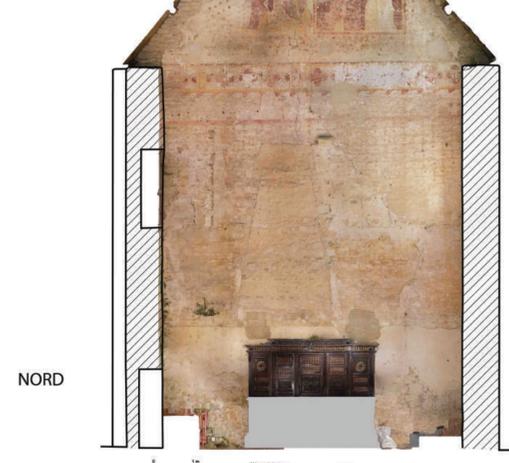
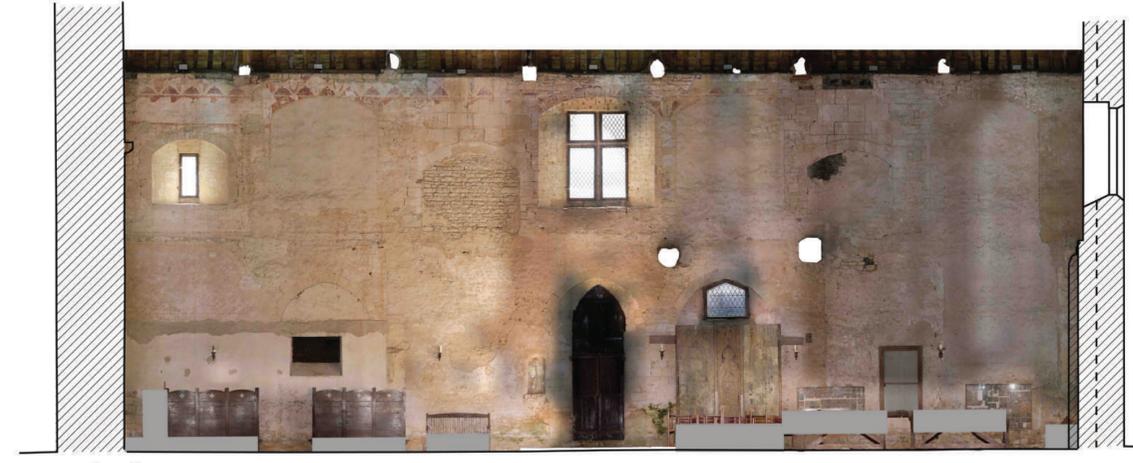
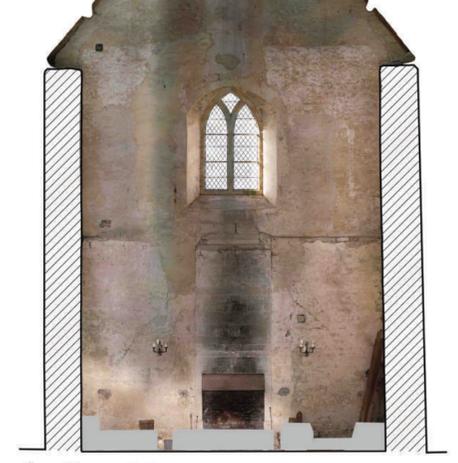
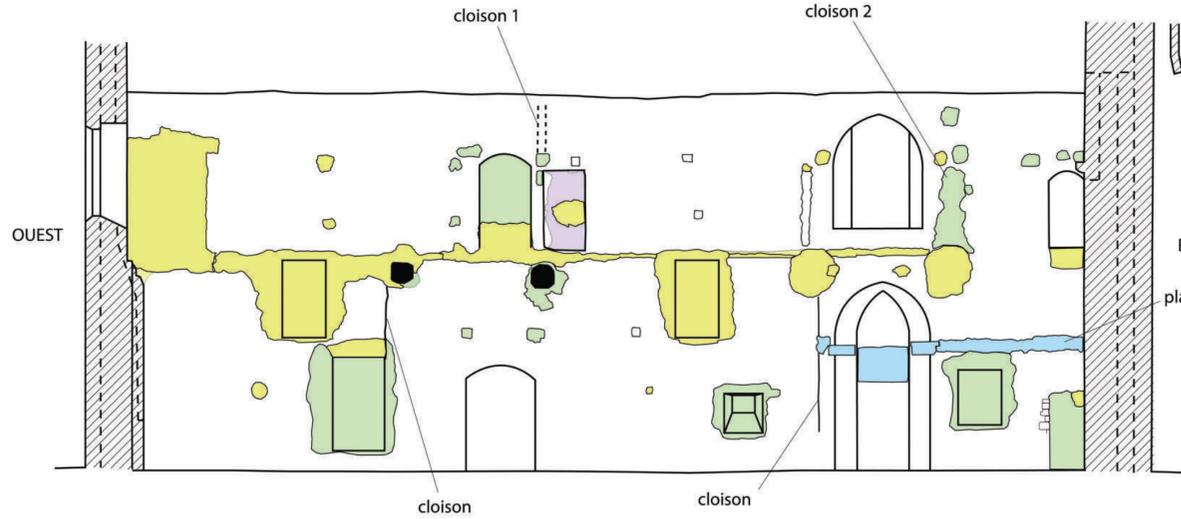
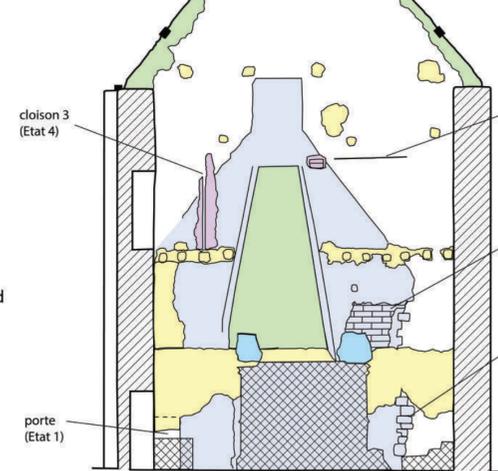
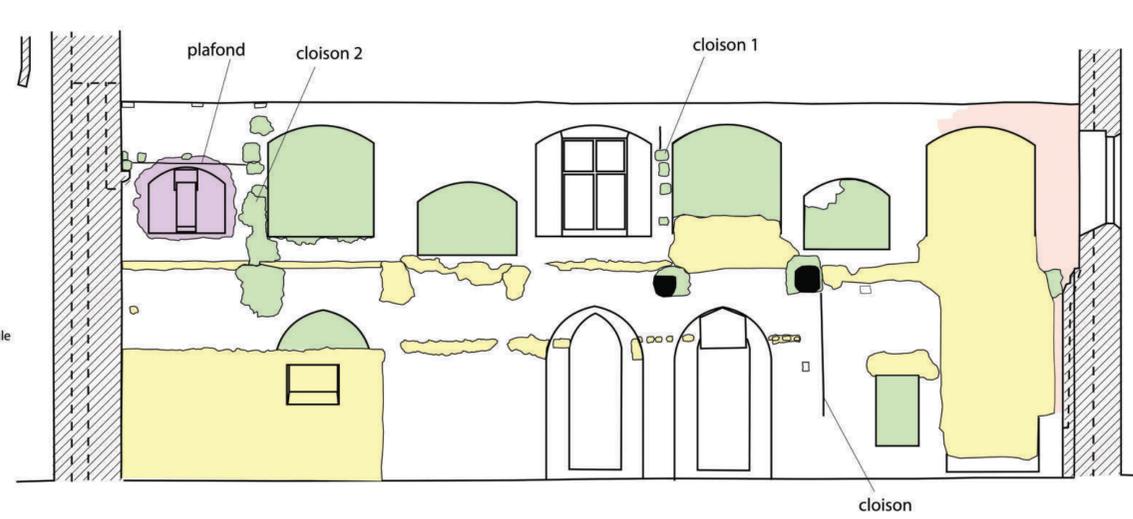
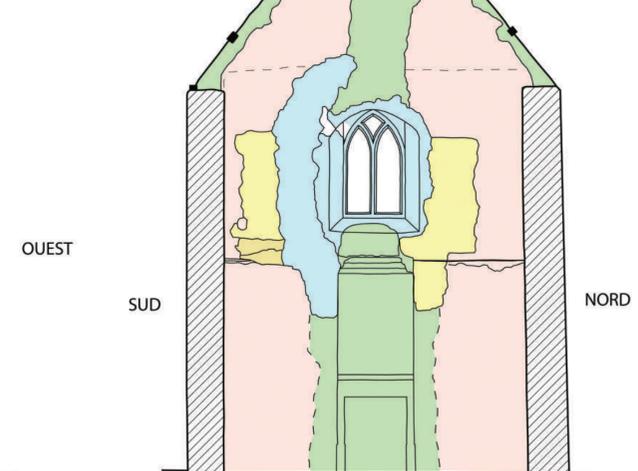
Fig. 1 Elévations actuelles avec phasage chronologique des comblements et des structures

Les observations faites sur le bâtiment, s'appuyant sur les relevés photogrammétriques réalisés sur les murs intérieurs (**fig. 1**), montrent que les élévations d'origine, conservées en grande majorité, ont connues une dizaine de reprises plus ou moins importantes, avec notamment un réemploi d'un mur pignon d'une phase antérieure du XIIIe siècle.

Etat 2 : entre 1334d et 1351d (fig. 1 et 3)

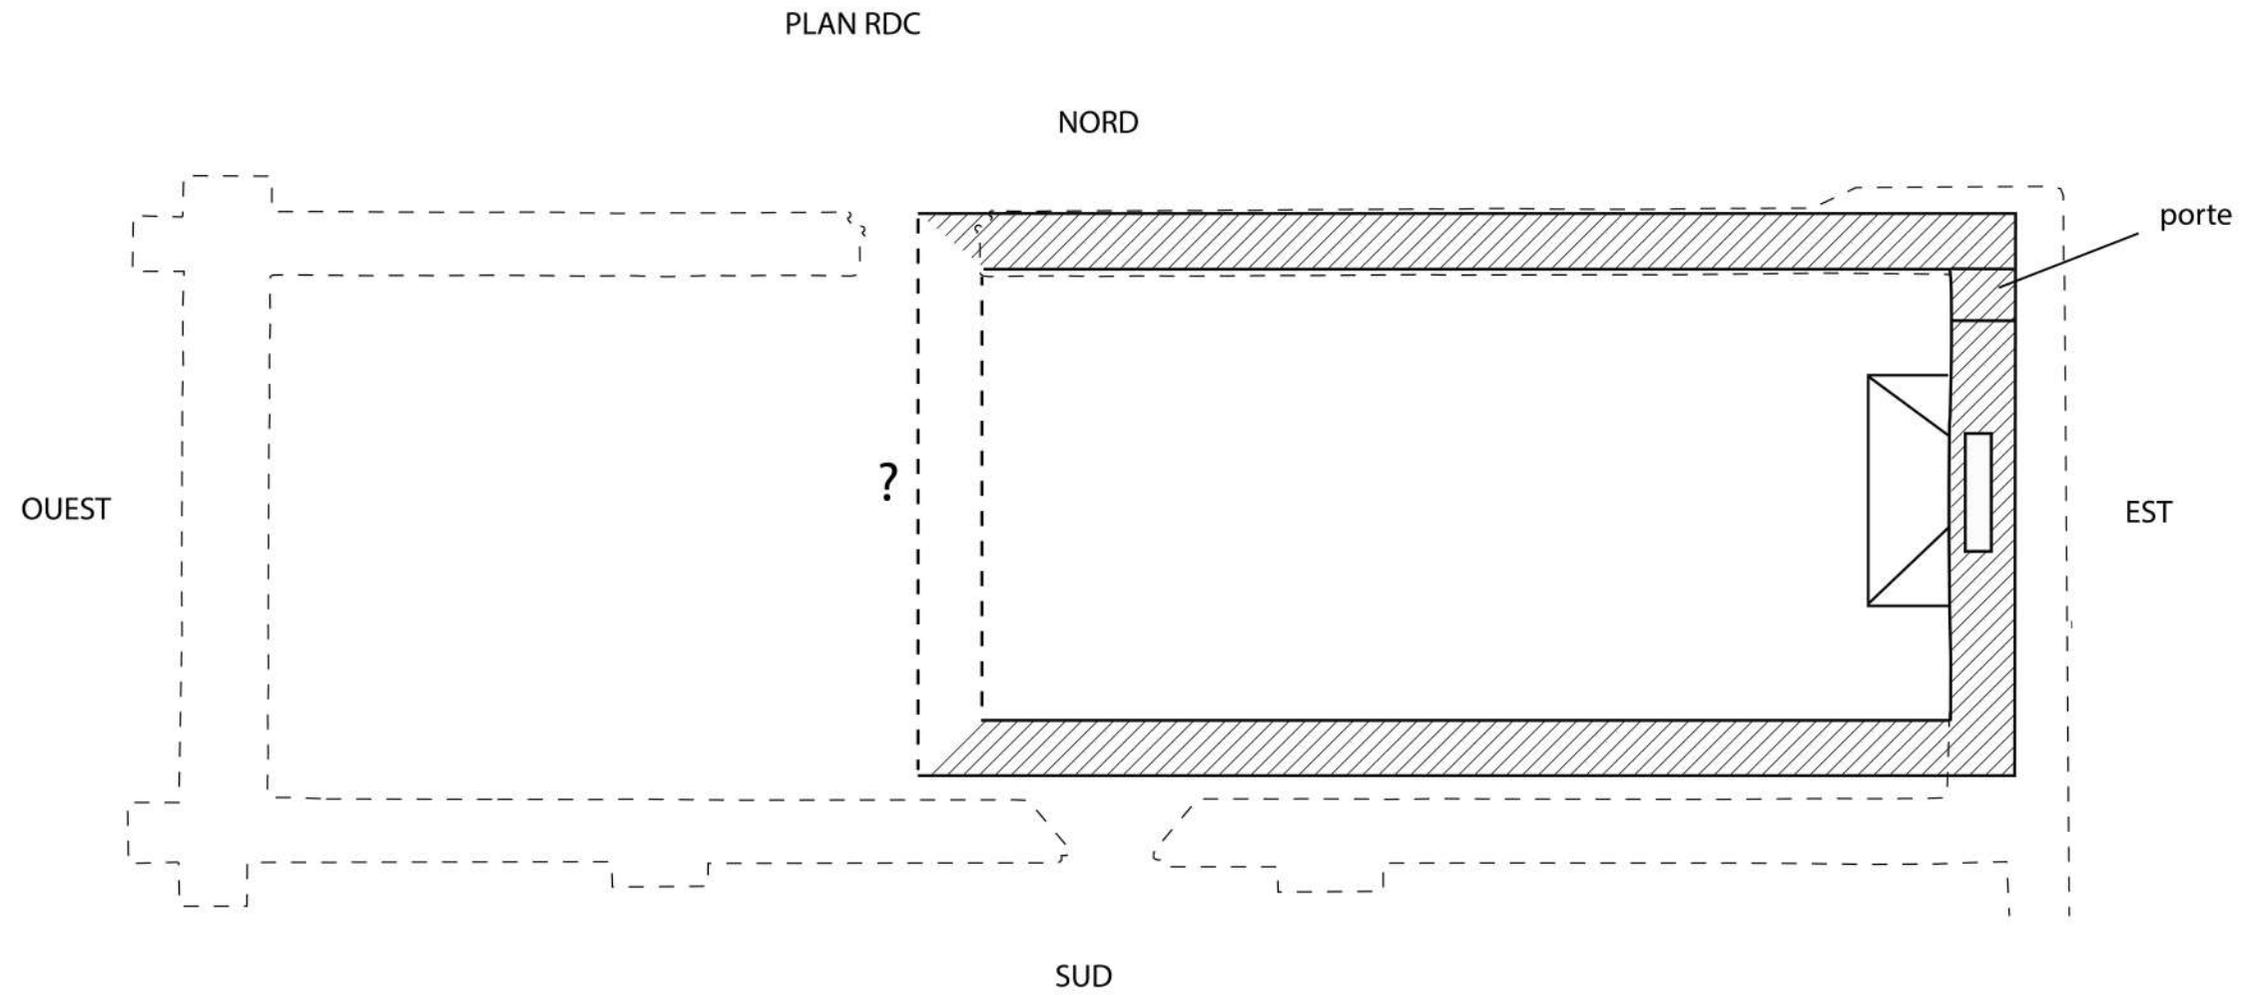
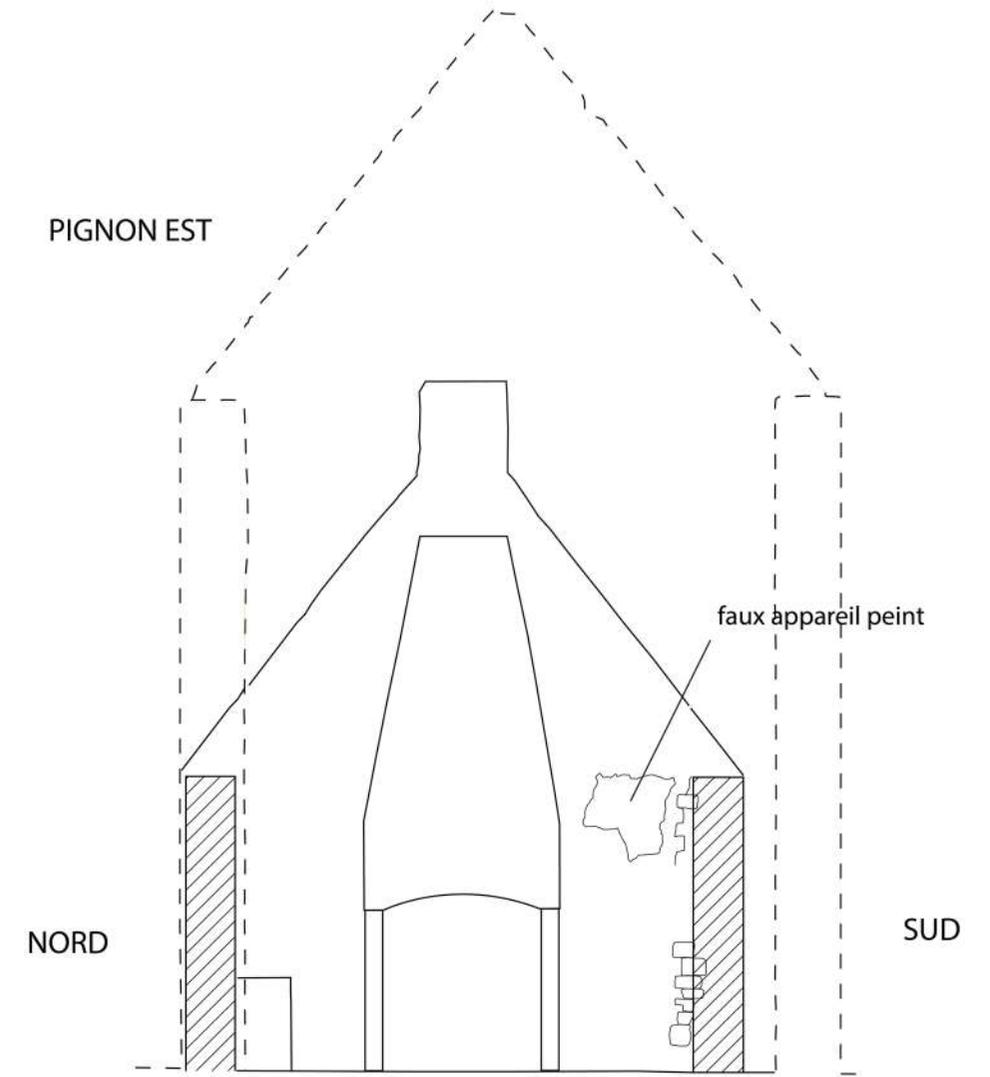
Fig. 2 Etat 1 : XIIIe siècle, proposition de restitution

Etat 1 : XIIIe siècle (fig. 2)

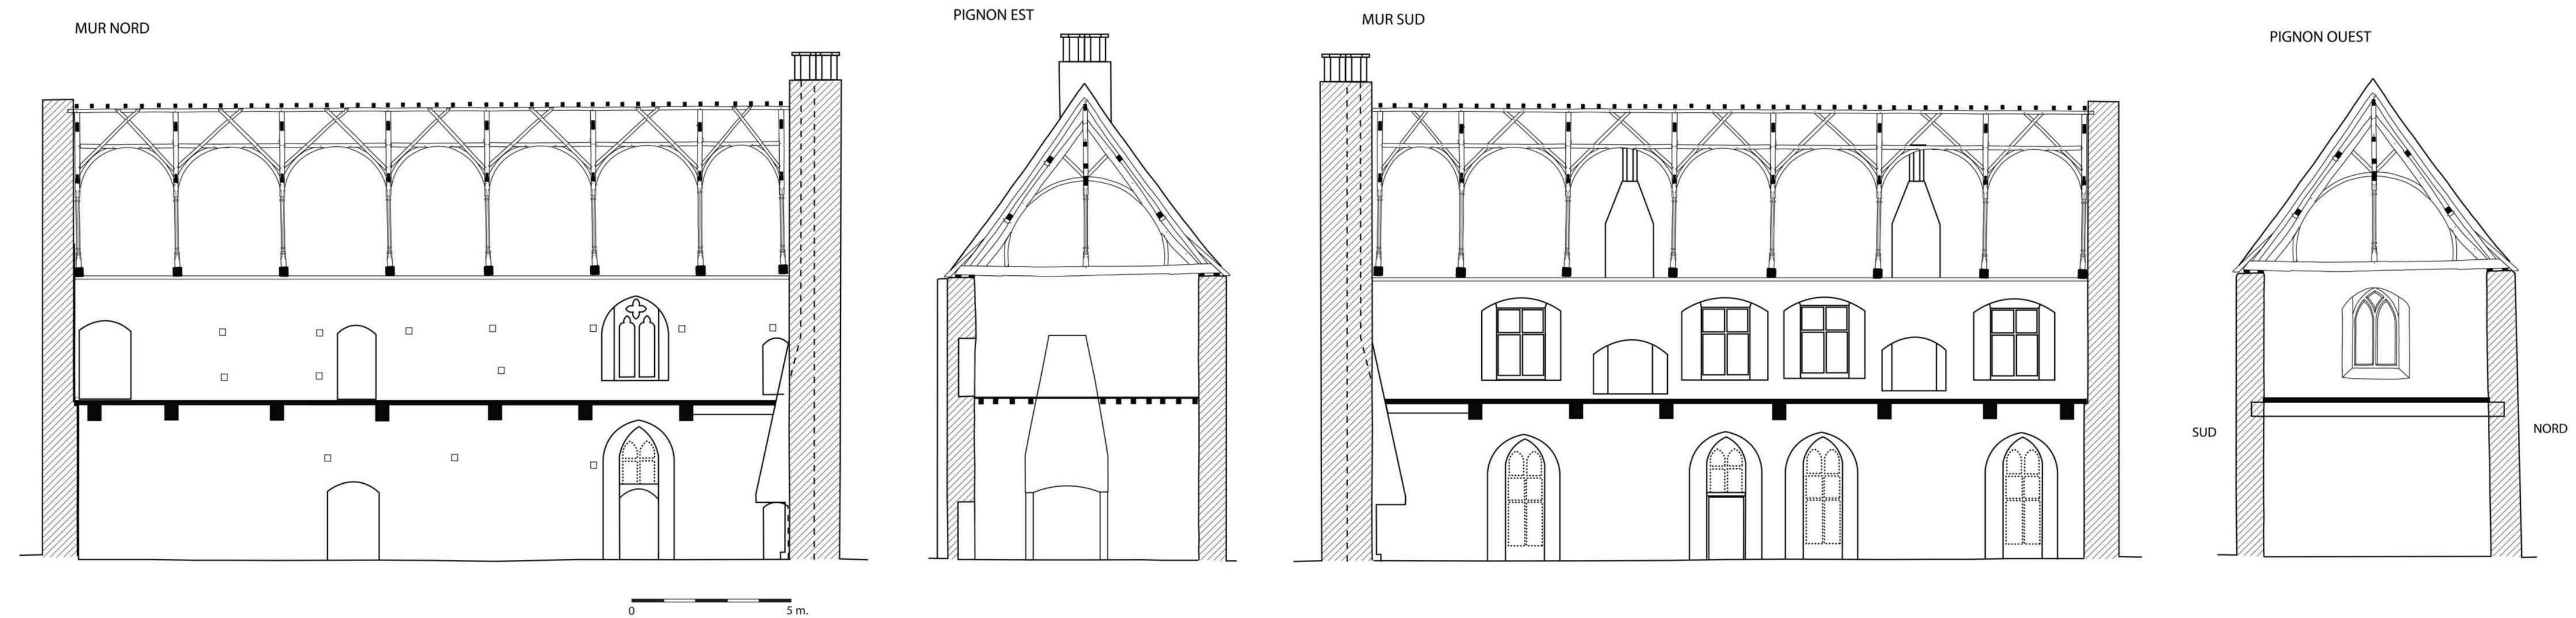
Fig. 3 Etat 2 : vers 1340d, proposition de restitution

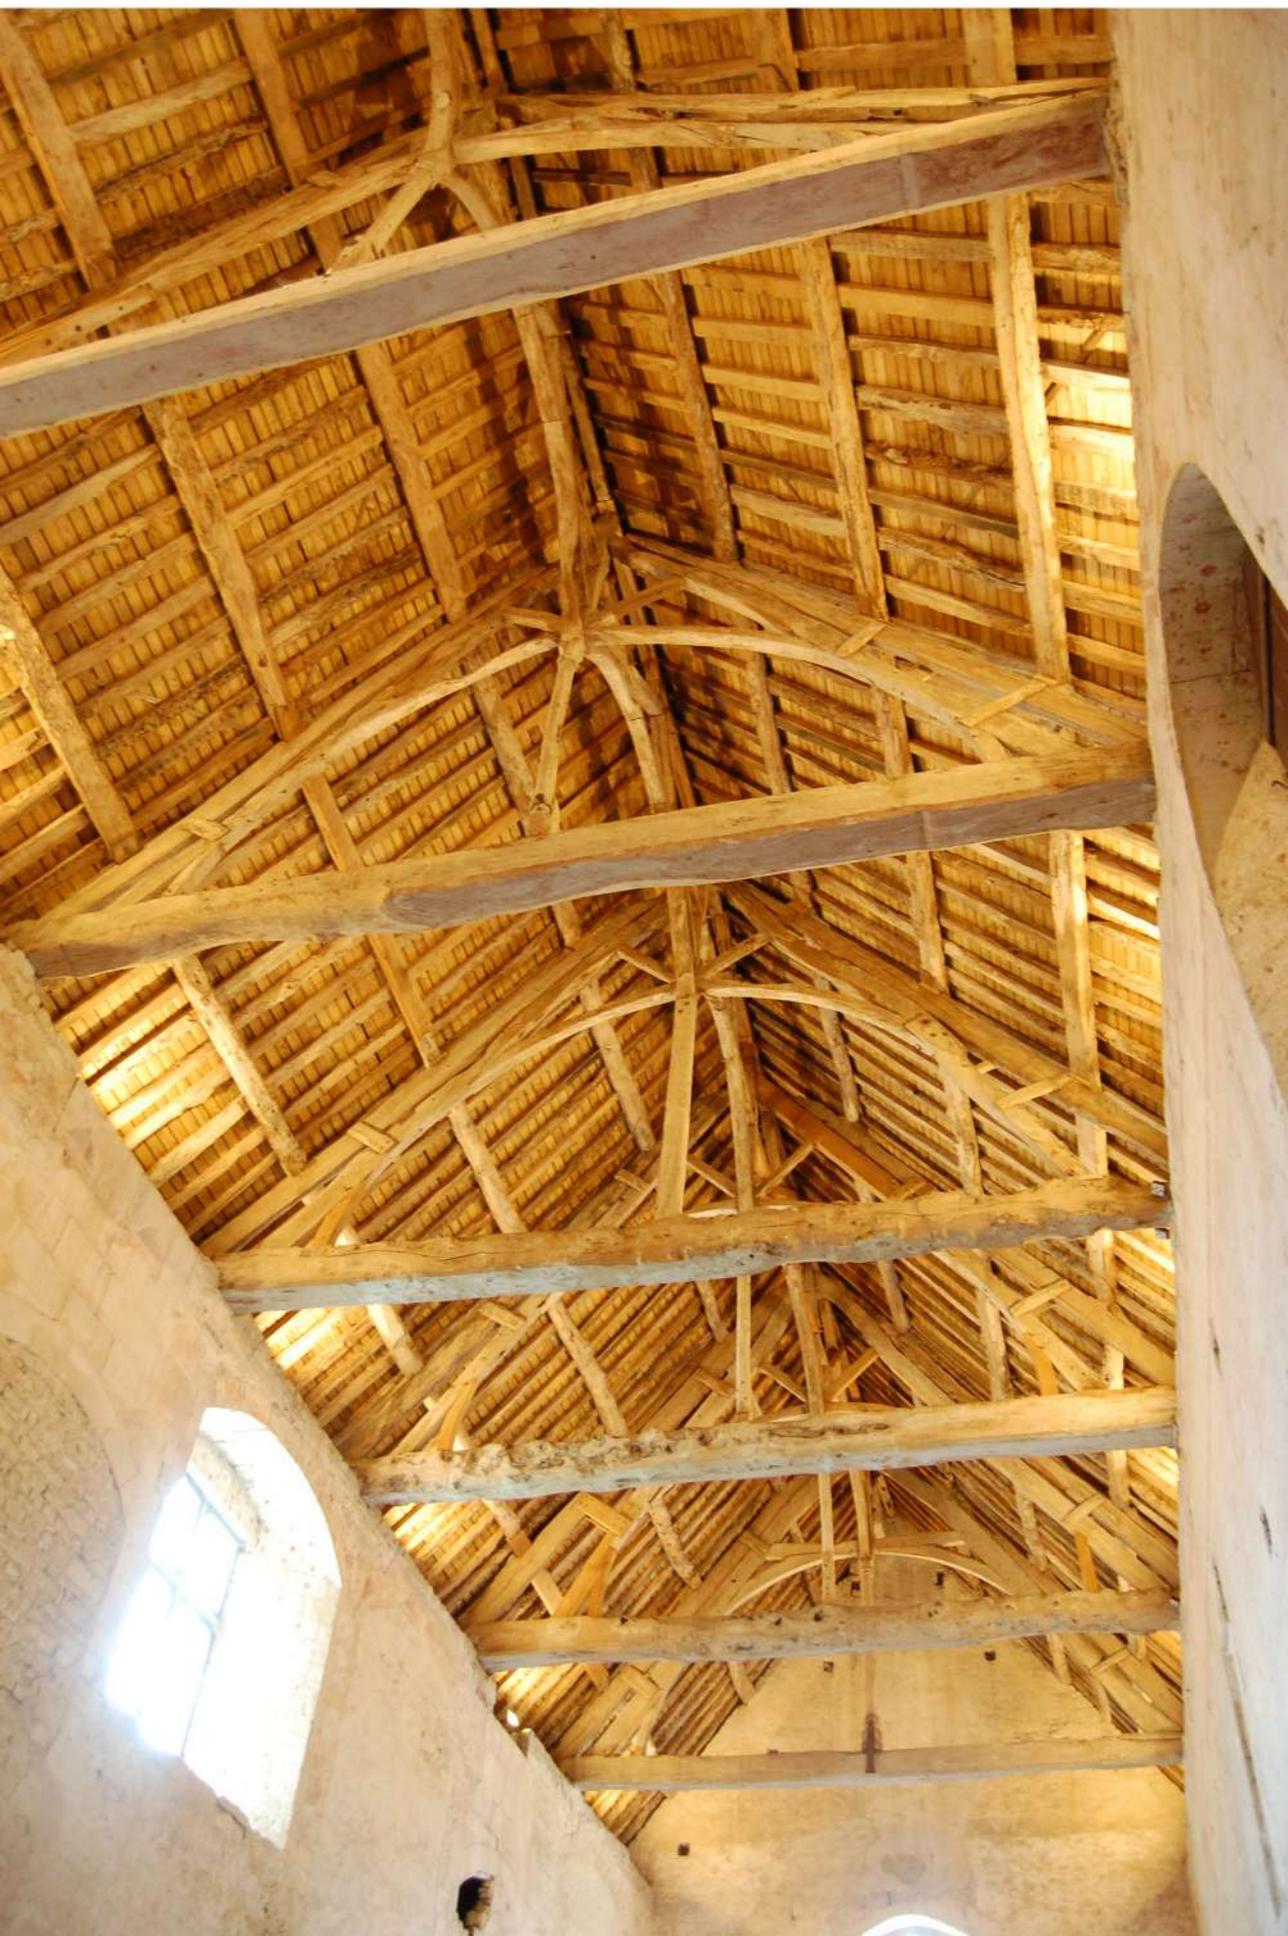
Fig. 4 Charpente de l'hôtellerie

La charpente (fig. 4,5 et 6)

La charpente qui couvre la salle de l'étage de l'hôtellerie est une structure à fermes et pannes dont la majeure partie est conservée en place, avec une mise en œuvre datée par dendrochronologie entre 1334d et 1351d¹. Elle a été amputée de sa première ferme orientale lorsque le pignon a reçu un décor peint plusieurs décennies après (voir plus loin) (**fig. 7**). A l'ouest, la dernière travée a été reconstruite sur le modèle d'origine entre 1396d et 1426d. Cette travée a elle aussi été amputée de sa dernière ferme occidentale probablement lors du rajout d'un conduit de cheminée dans le mur pignon à l'époque moderne (**fig. 8**). Enfin, l'ensemble de la charpente a connu une reprise importante en 1678, d'après une inscription gravée sur un bois. Ces travaux ont consisté à remplacer la plupart des entrails, à rajouter des d'arbalétriers sur les fermes et à renouveler l'ensemble des pannes et du chevronnage, passant ainsi d'une pente de 55° à 51° (**fig.9**). A noter que de nombreuses ardoises en schistes épais, percées d'une cheville en bois, ont été retrouvées au niveau des sablières, témoignant d'une ancienne couverture de ce type.

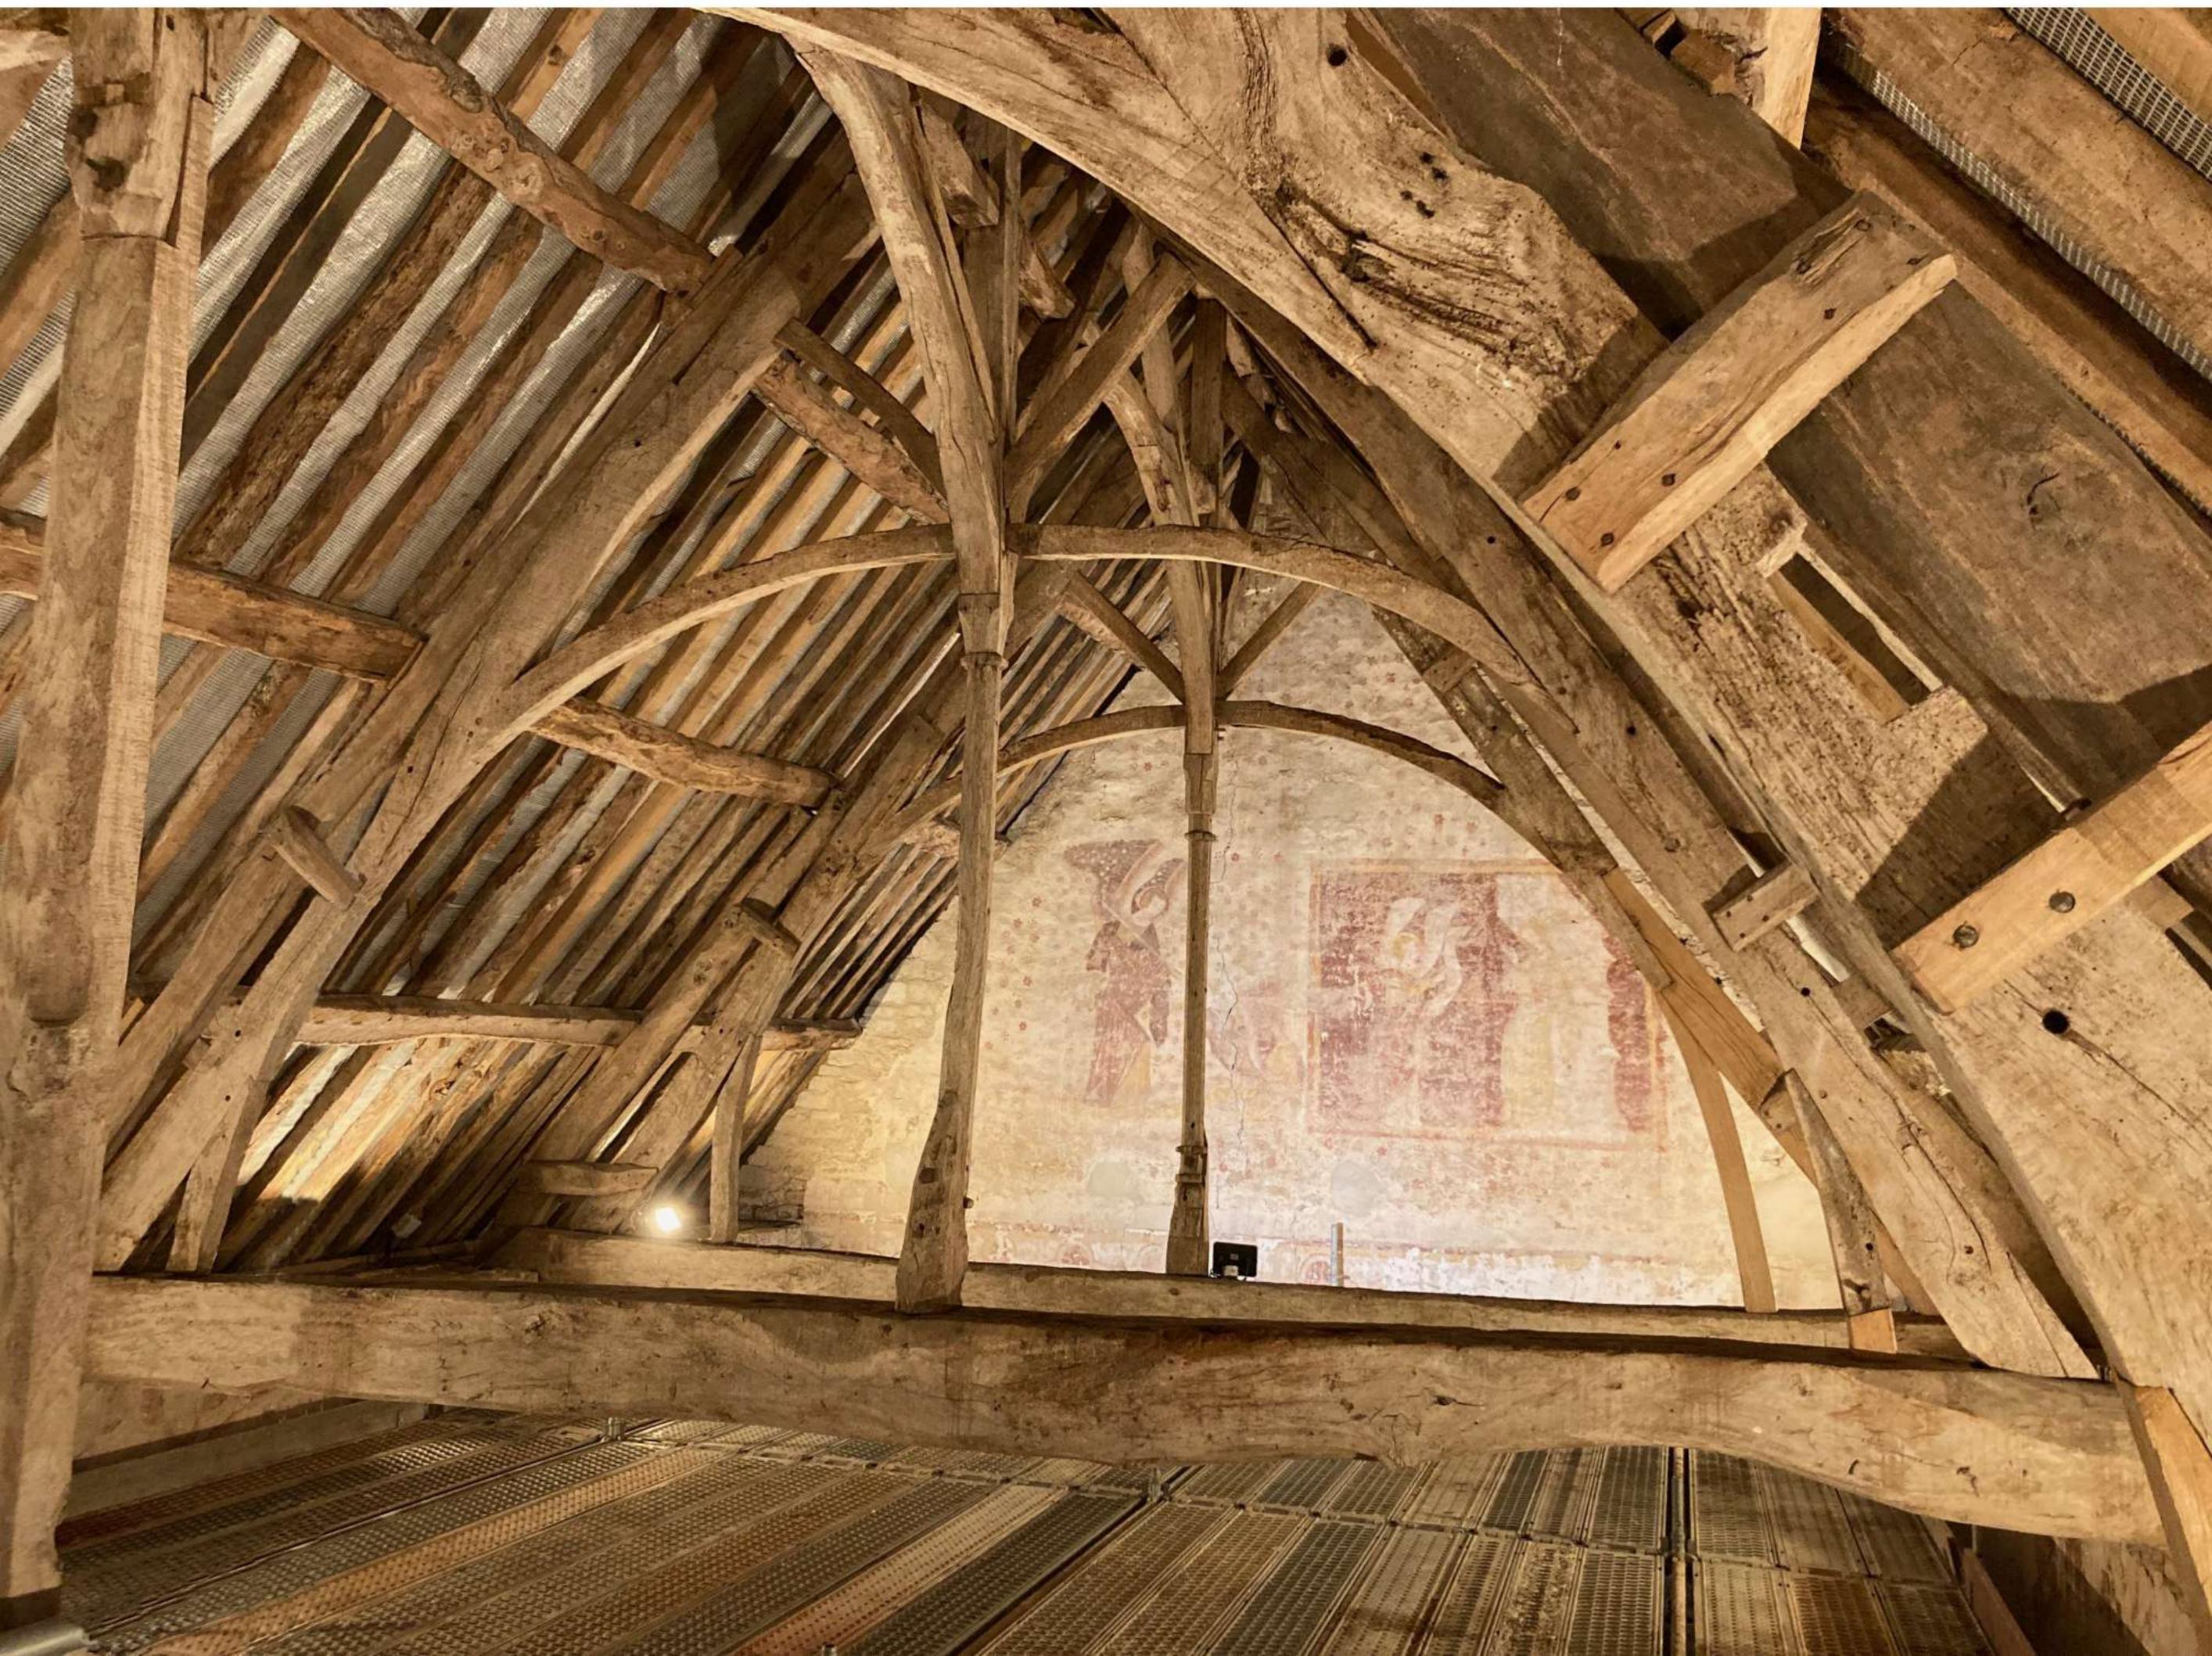
Fig. 5 Charpente de l'hôtellerie (copyright Arpanum Arnaud Poirier)

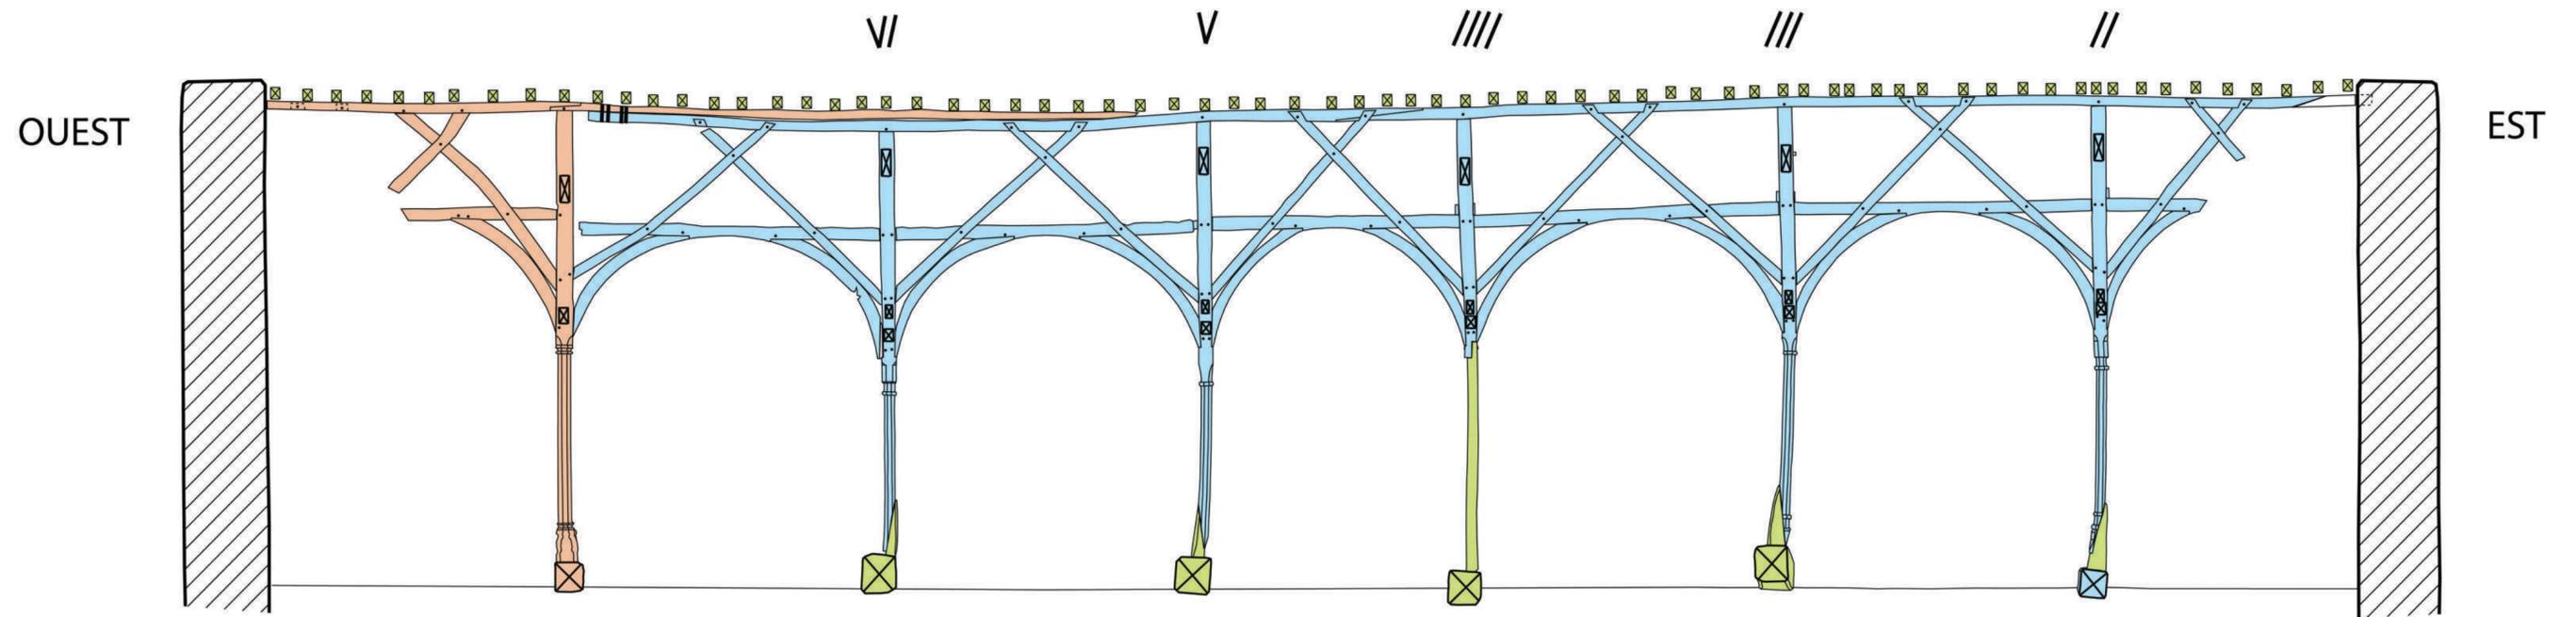
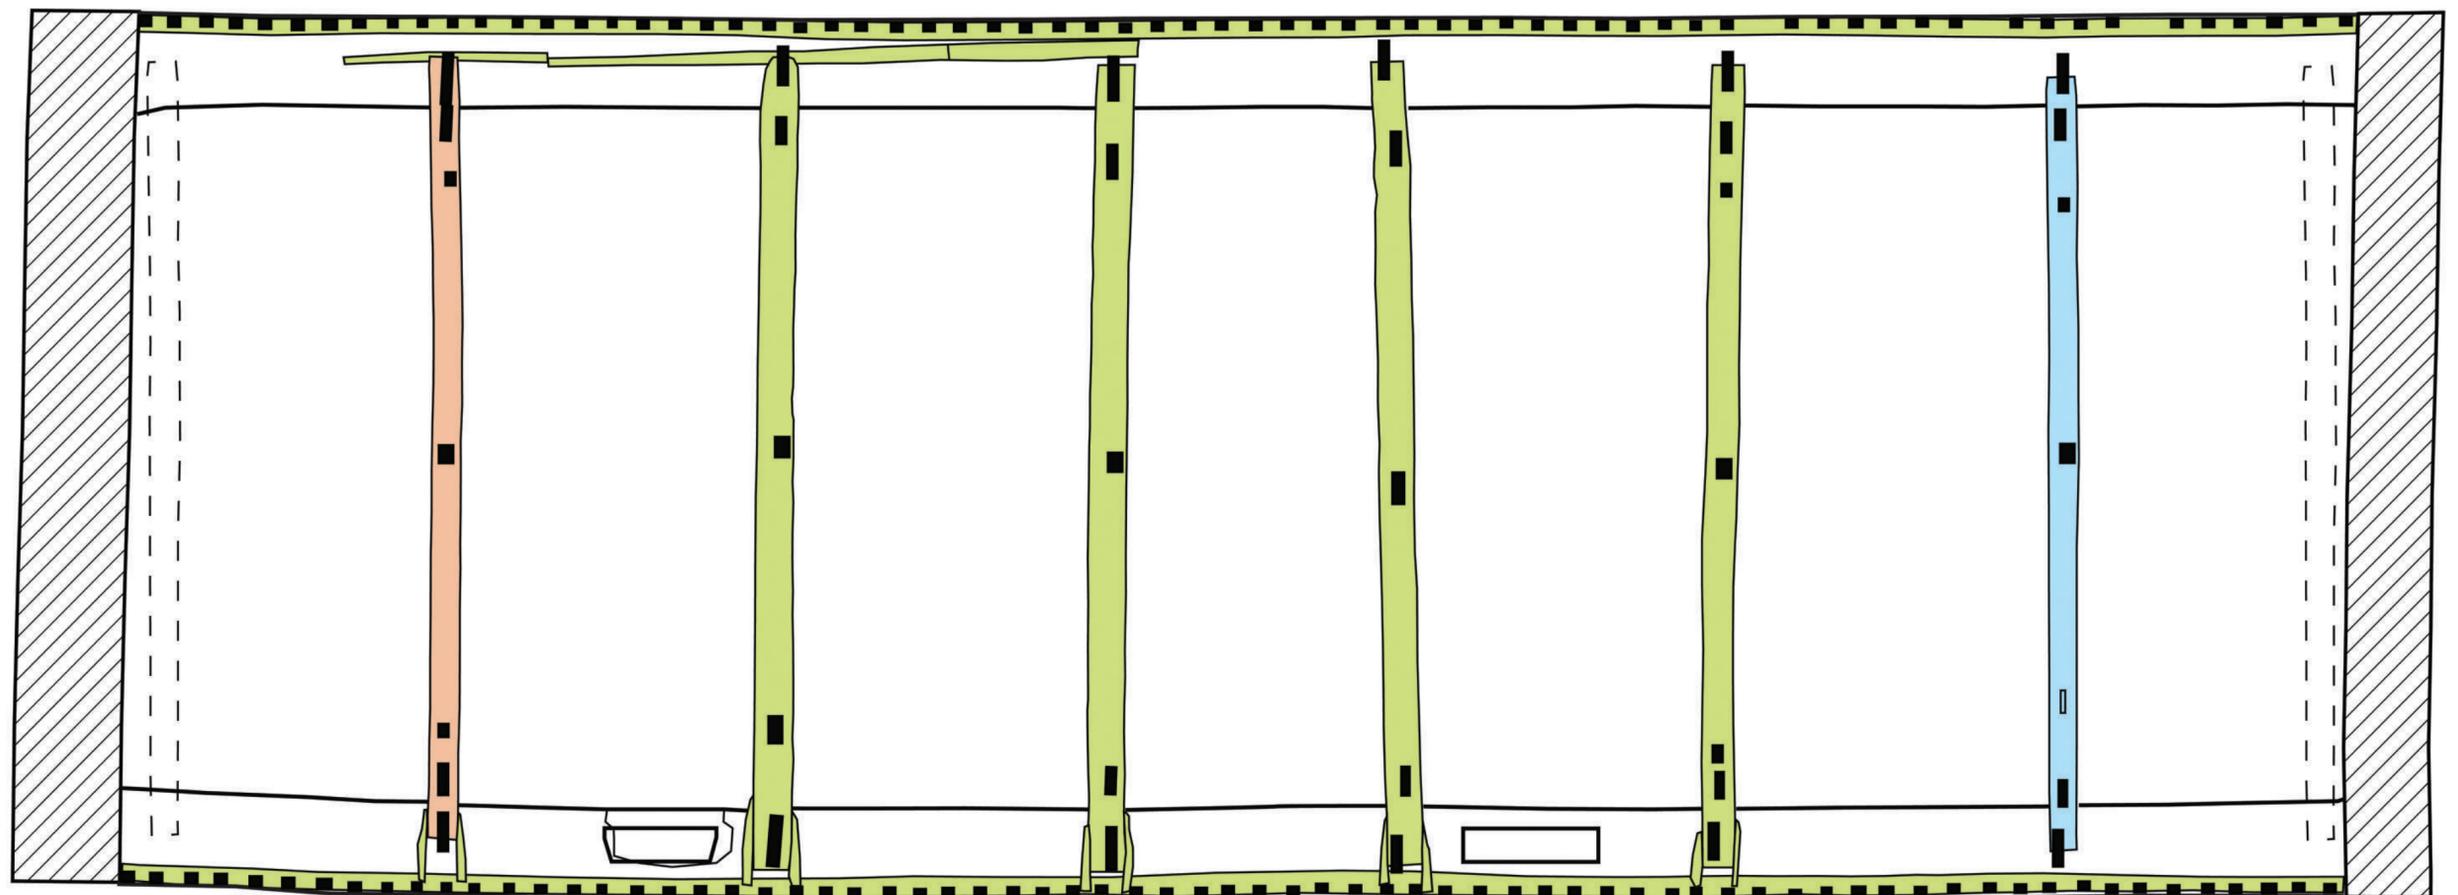
Fig. 6 Coupe longitudinale axiale, face sud, et plan de la charpente
