Etude de l'hôtellerie de l'abbaye de Longues-sur-Mer (Calvados) - Rapport intermédiaire

Etude de l'hôtellerie de l'abbaye de Longues-sur-Mer (Calvados)

Par Frédéric Epaud (CNRS UMR7324 CITERES-LAT)

Avril 2024

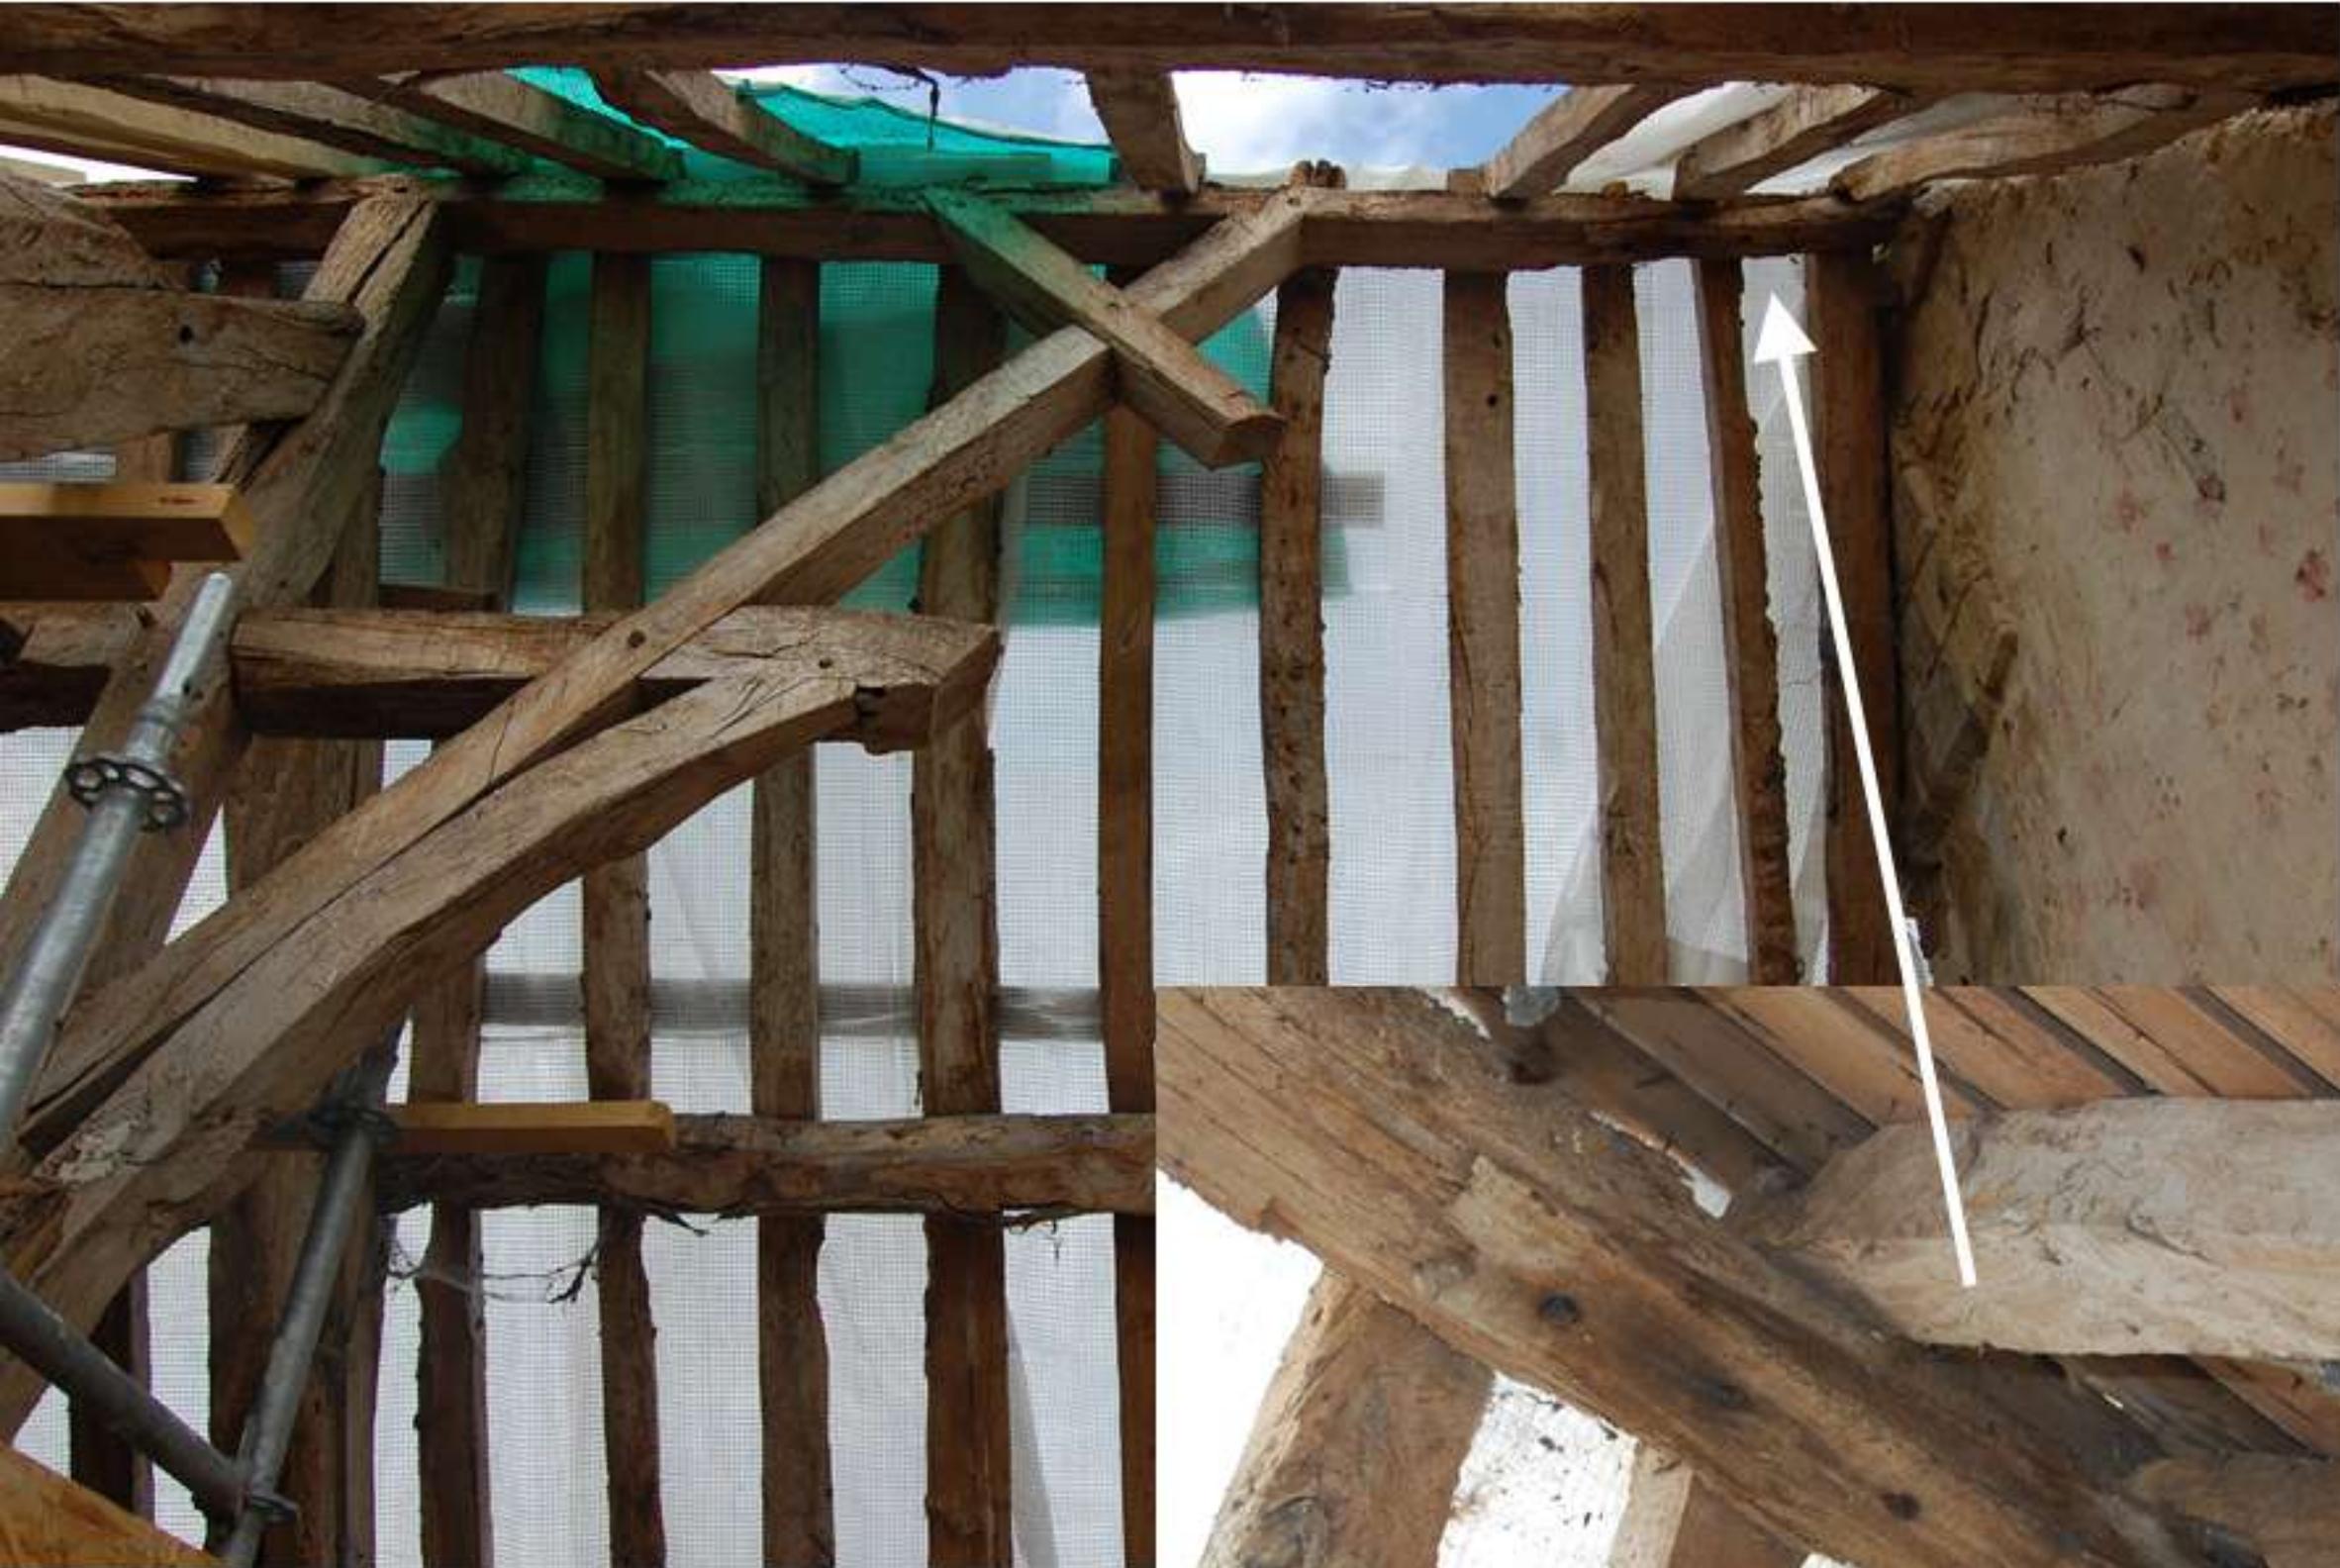
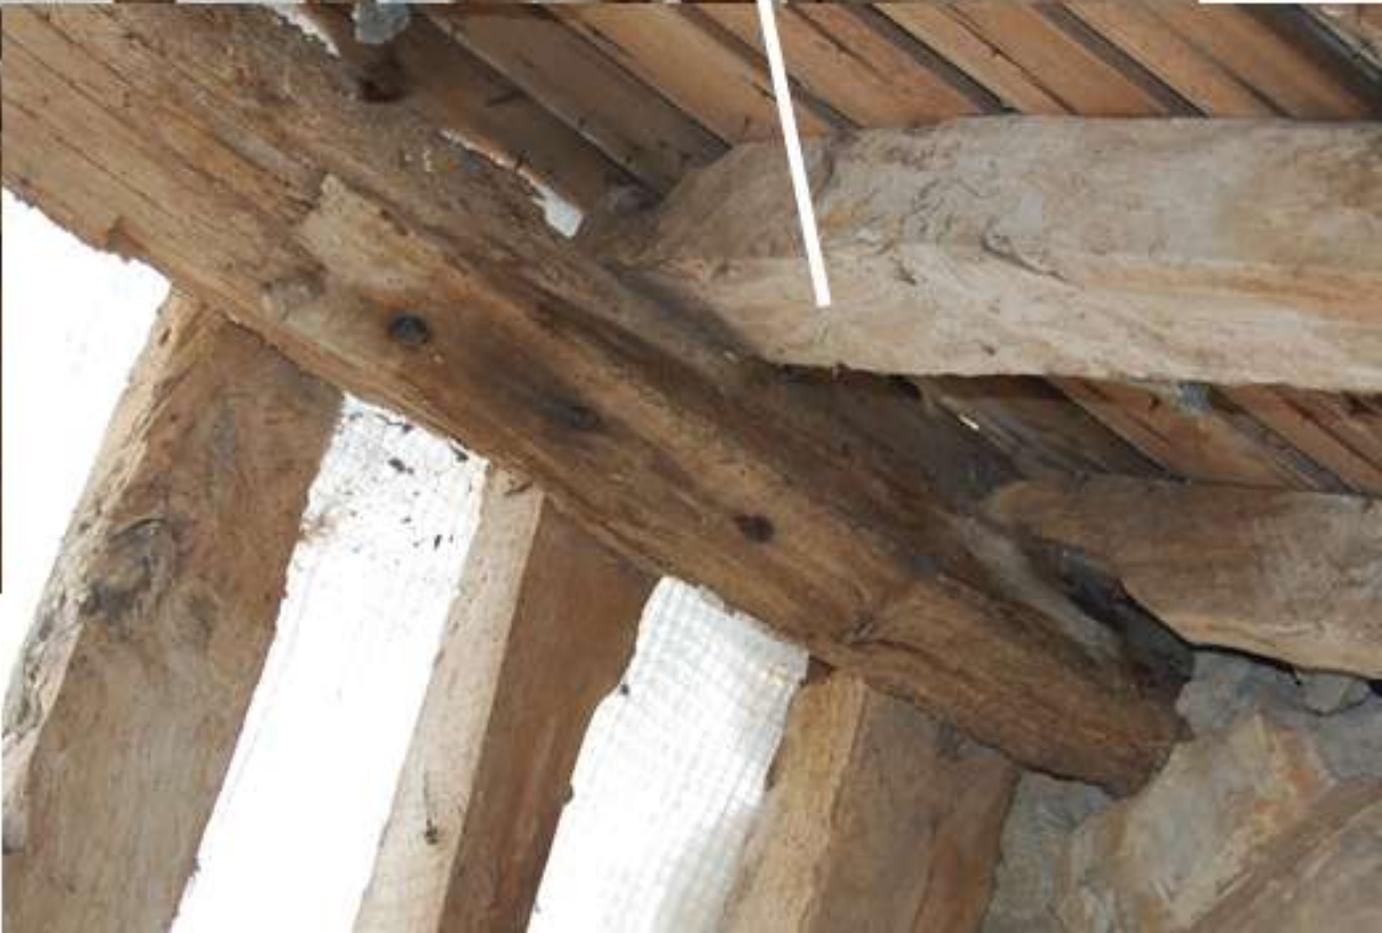
Fig. 7 Travée orientale avec contreventement amputé et greffe de la panne faîtière

La première reprise est intervenue quelques décennies après la mise en œuvre de la charpente, dans la seconde moitié du XIVe siècle, lorsque les peintures de l'Annonciation et de l'Archange ont été appliquées sur le mur-pignon oriental à hauteur du comble. D'après Géraldine Victoir, ces peintures seraient contemporaines des autres réalisées sur l'ensemble des murs et dateraient de la seconde moitié du XIVe siècle (à confirmer par Géraldine Victoir, Esther Albendea et Vincent Juhel). Il n'y aurait donc eu qu'une seule campagne de peinture qui serait intervenue plusieurs décennies après l'achèvement de l'édifice. Pour ces peintures, la première ferme (marquée I) a été retirée, en coupant la sous-faîtière et l'écharpe de contreventement (**fig. 7**). La faîtière, qui était assemblée en tête du poinçon de cette ferme, s'est vue amputée de son extrémité pour être greffée afin de la prolonger et la faire reposer sur le sommet du pignon.

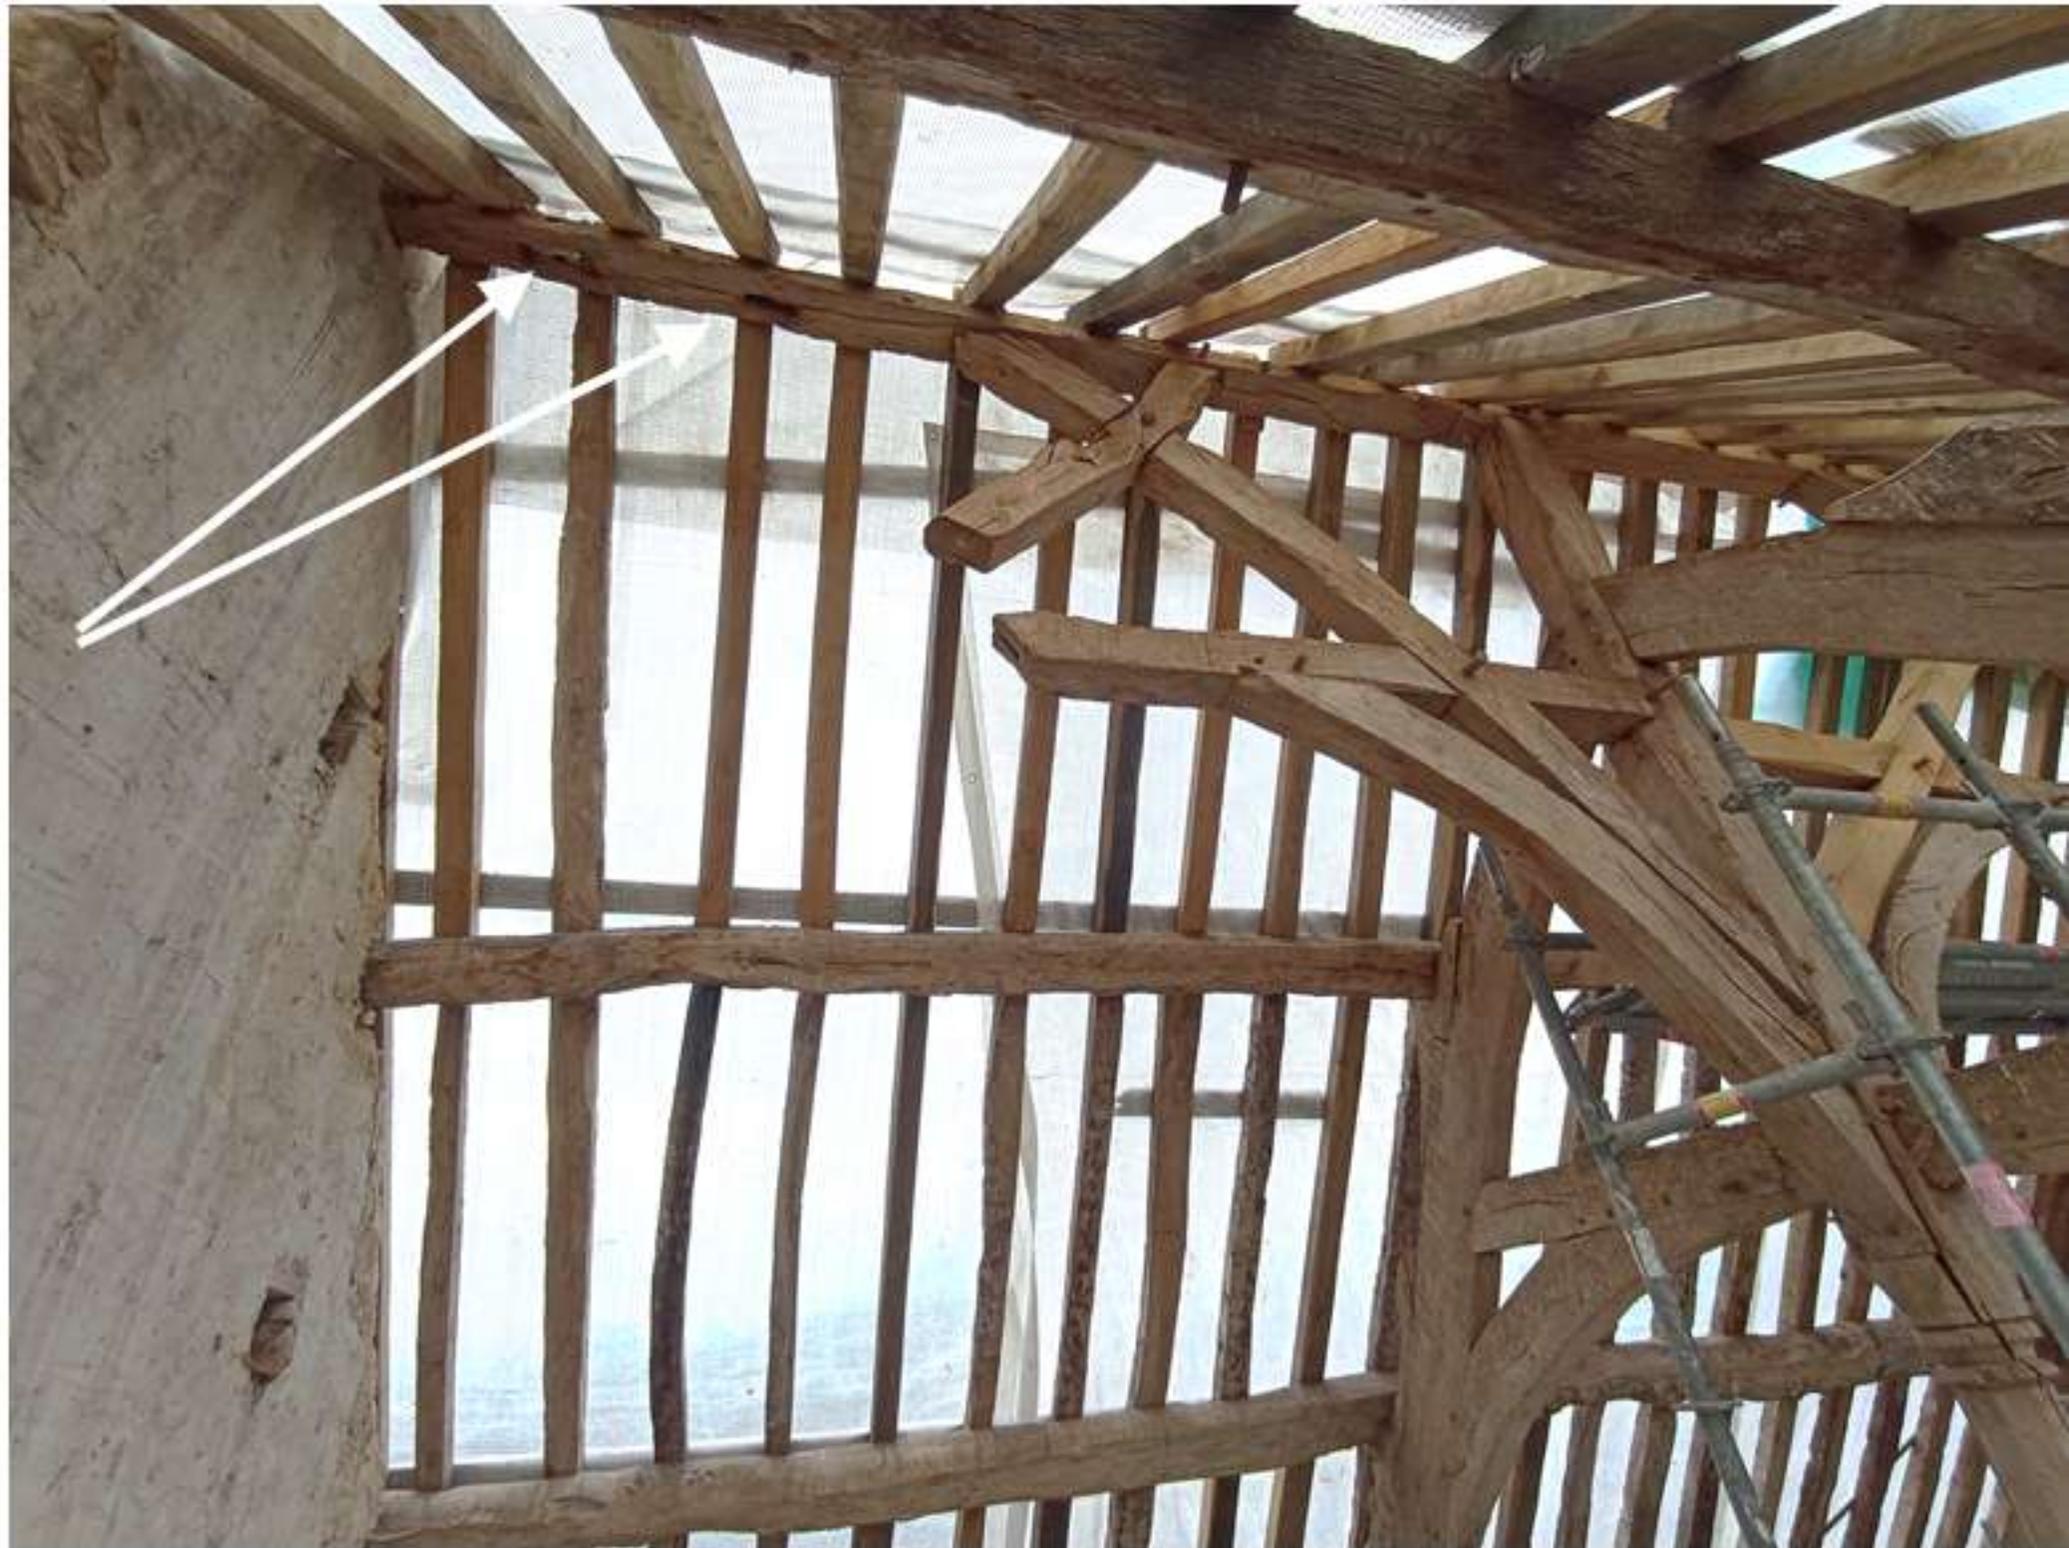
Fig. 8 Dernière travée occidentale, vers 1410d

mortaises

Vers 1410d : reconstruction de la dernière travée (+ mur sud)

Vers 1678 : démontage de la dernière ferme lors de la construction de la cheminée

La dernière travée ouest de la charpente a été remplacée entre 1396d et 1426d par deux fermes, l'une contre le pignon (démontée au XVIIe s.), la seconde à l'emplacement de la ferme VII (**fig. 8**). On distingue nettement le raccord maladroit des faîtières reliées entre elles par des bandes métalliques entre les deux parties. La ferme qui subsiste est presque similaire aux précédentes avec comme différence de vrais aisseliers assemblés à des faux entrants et aussi des arbalétriers courbes en tête, issus d'un débitage à la scie de long. Les moulurations du poinçon sont quant à elles typiques du XVe siècle. (**fig. 23**)

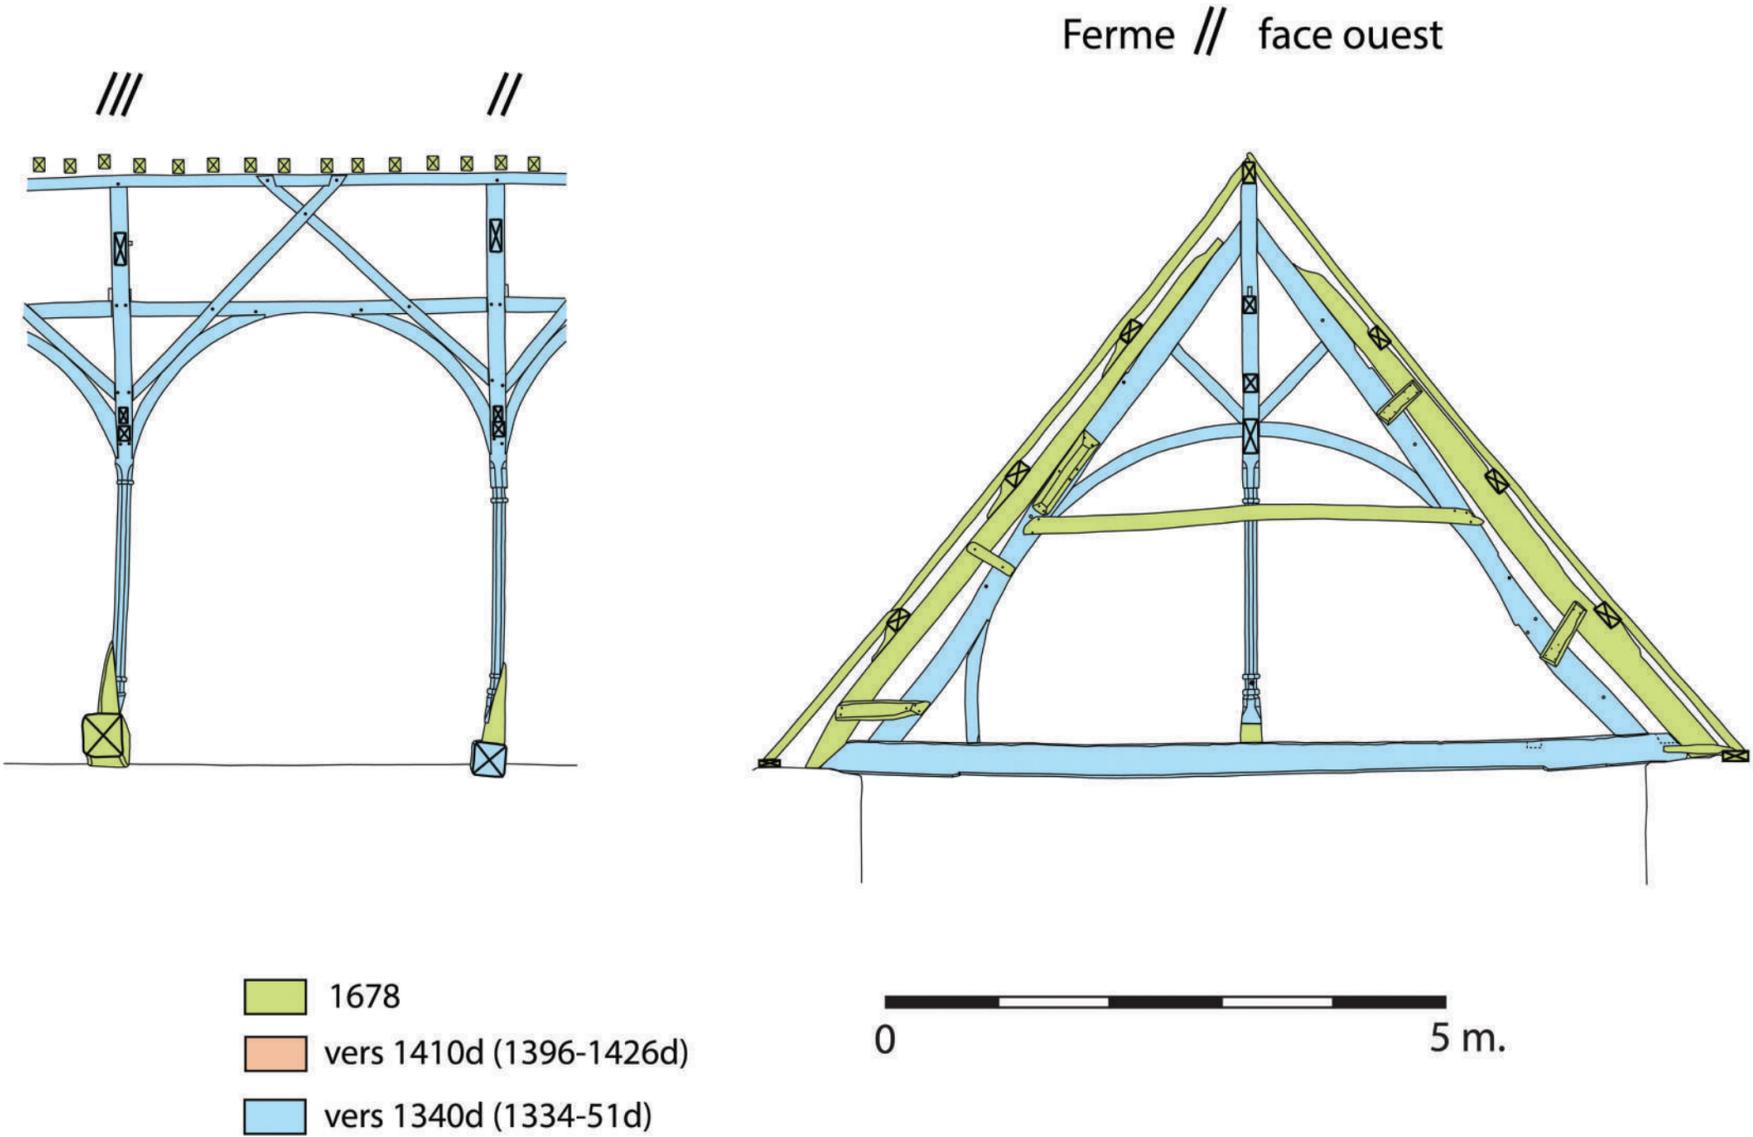
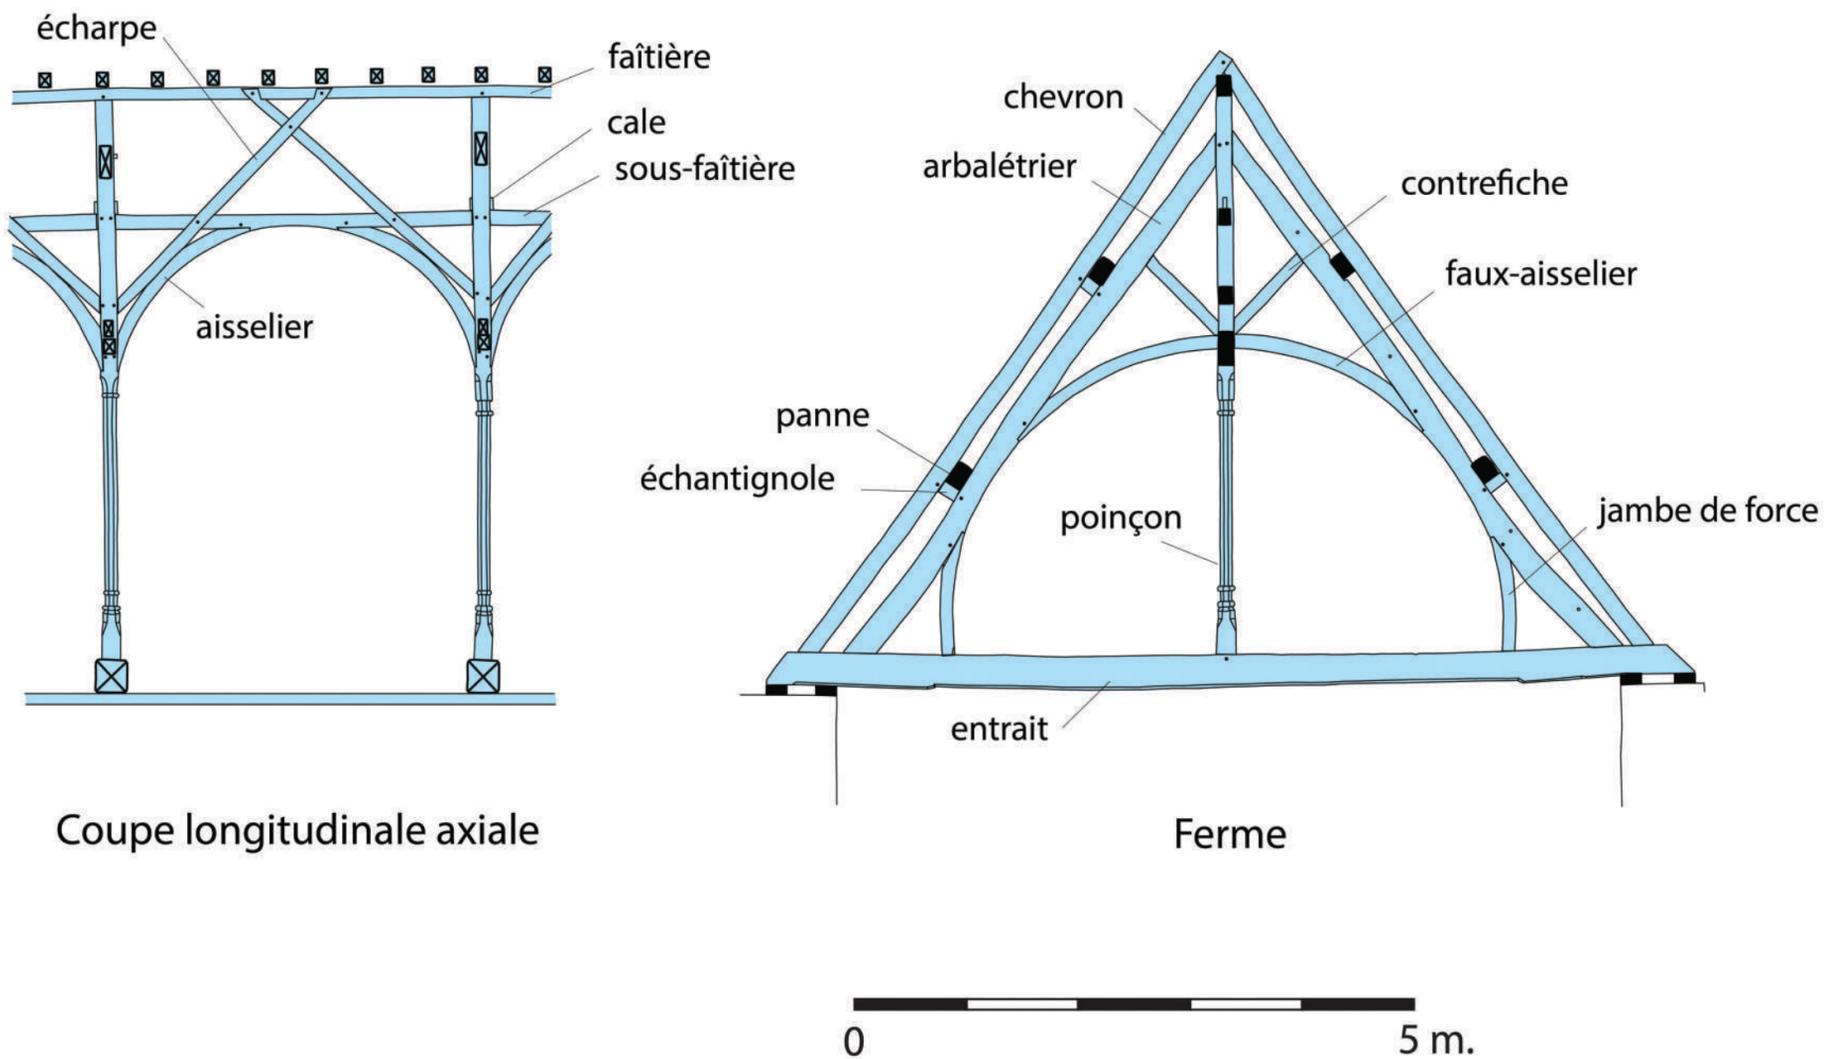
Fig. 9 Coupes de la travée et de la ferme II et restitution

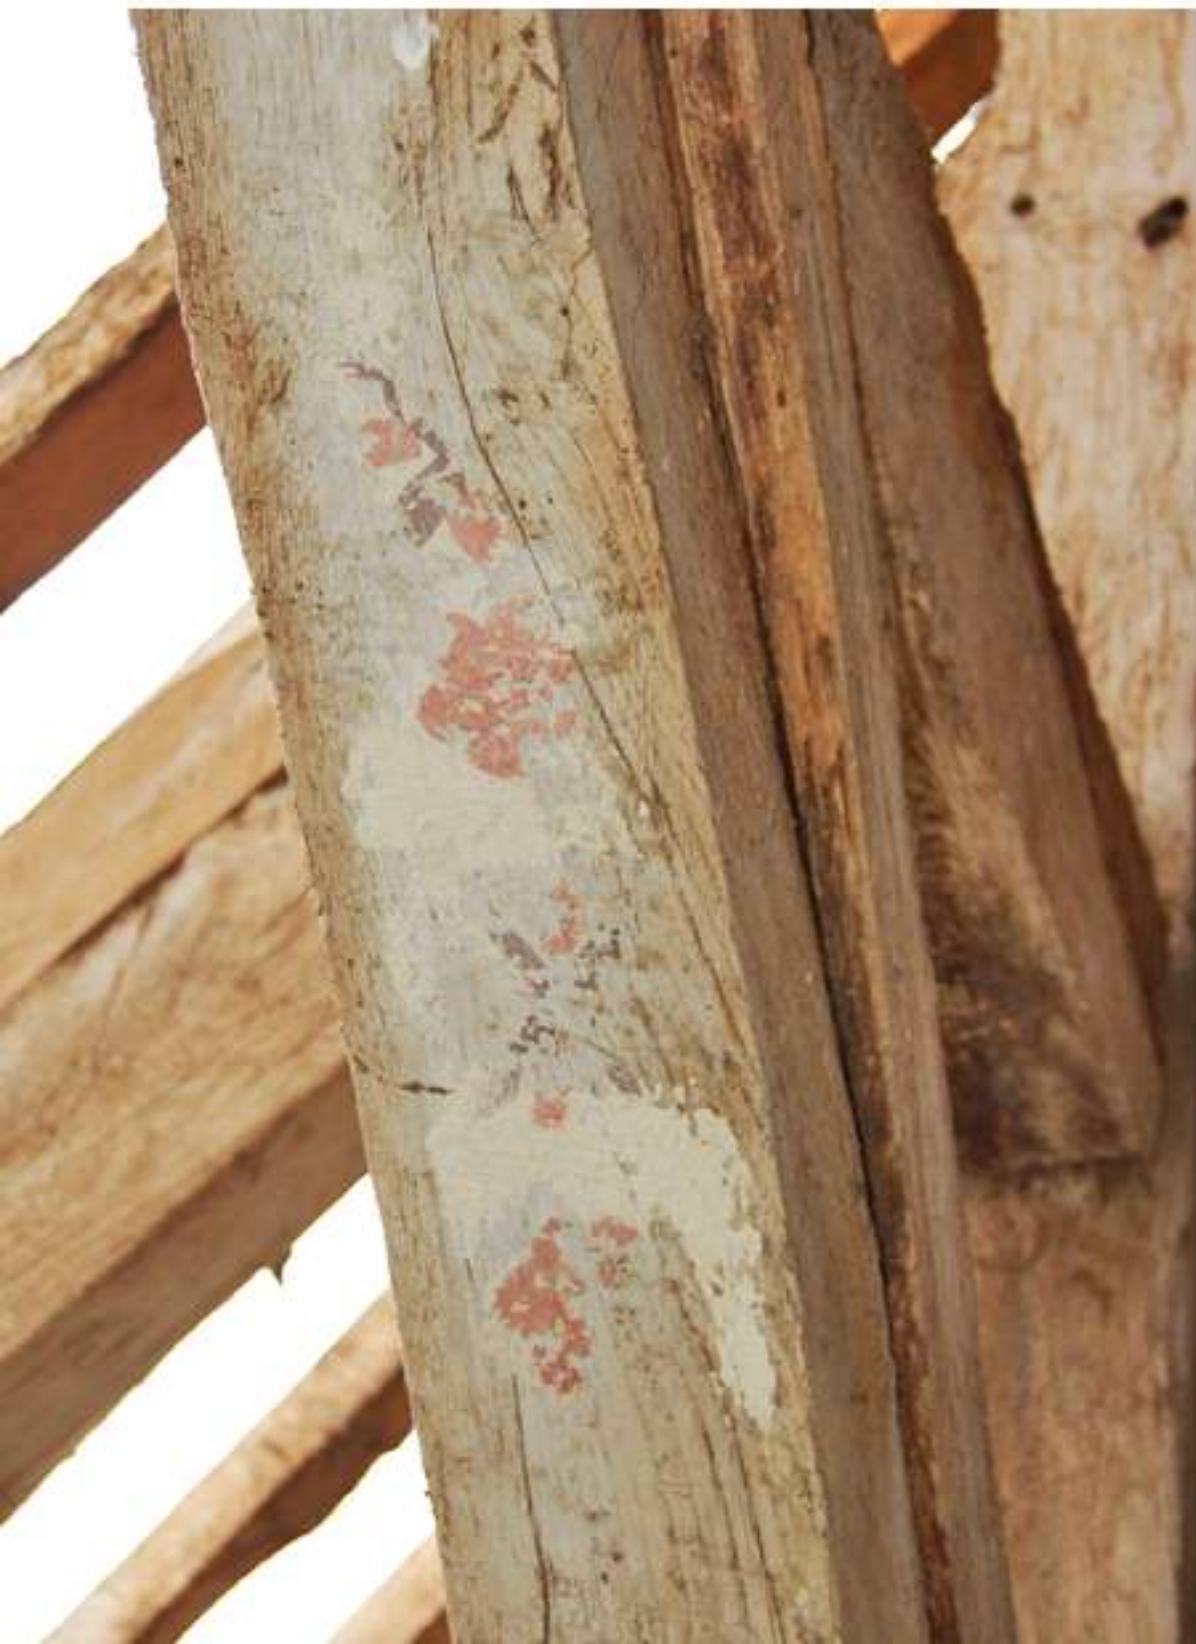
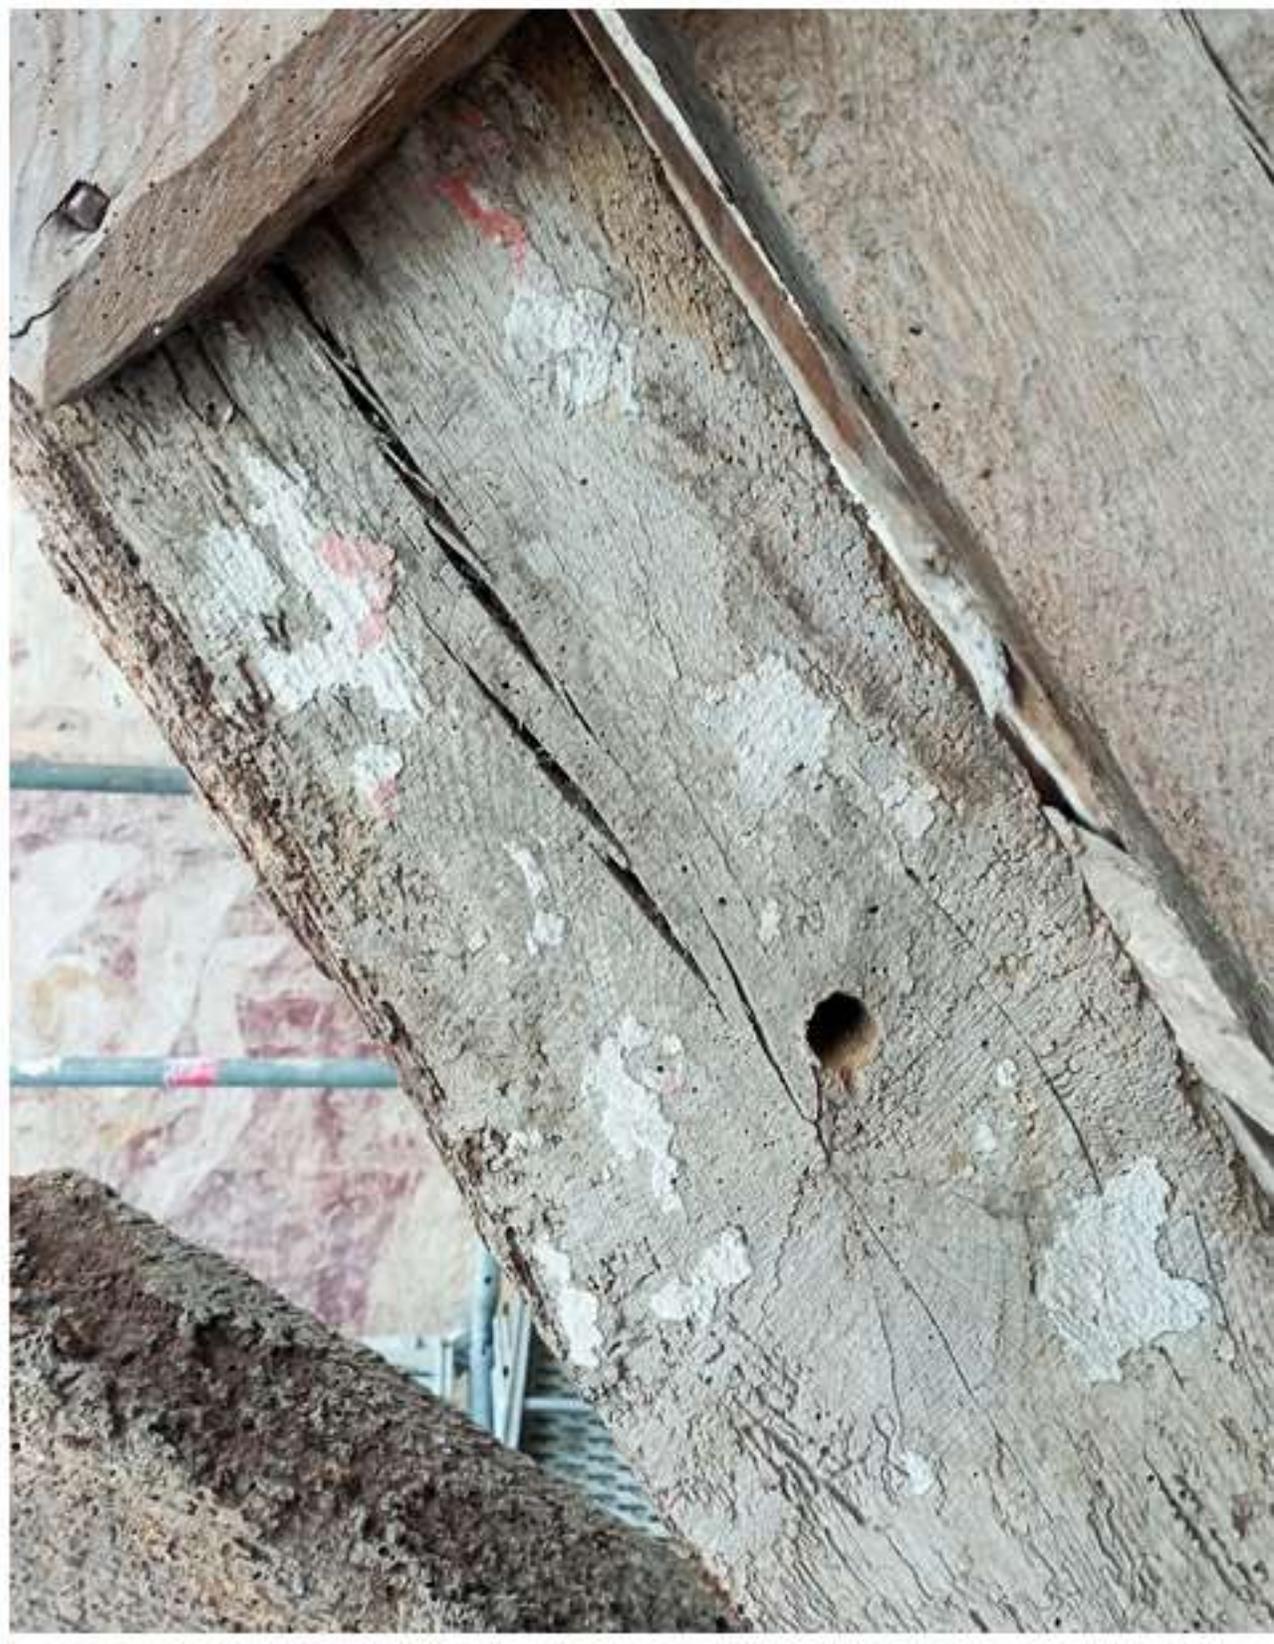
Fig. 11 Décor peint sur un aisselier (à gauche) et un arbalétrier (à droite), vers 1340

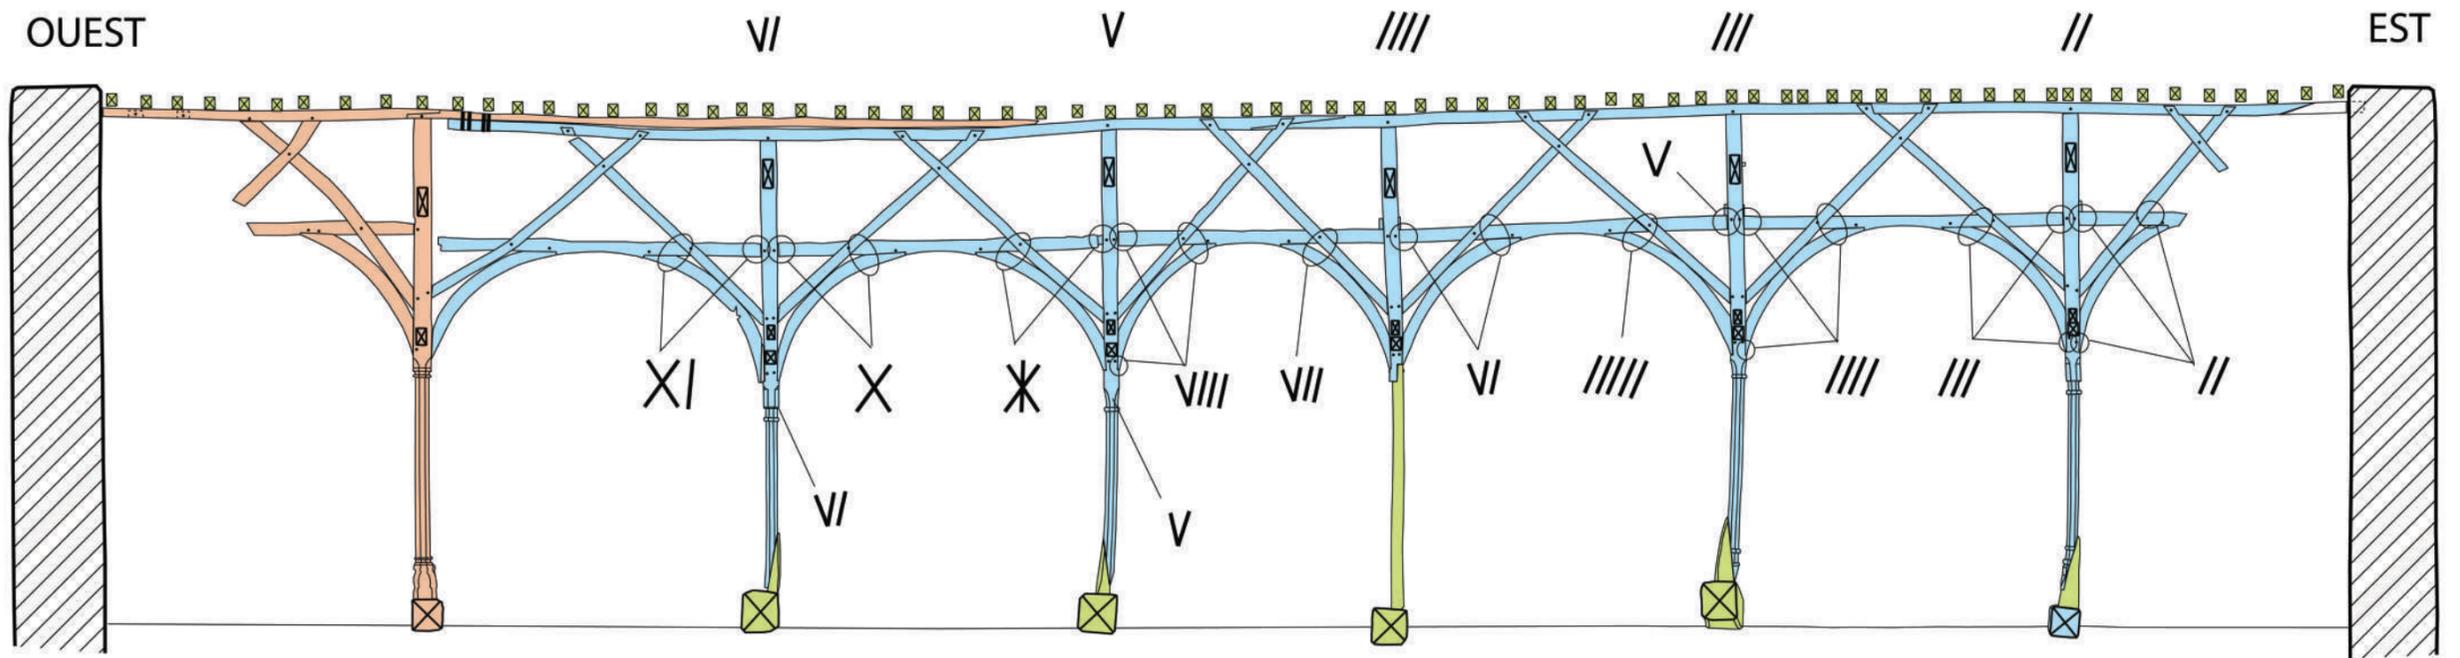
Fig. 12 Plan de marquage

Le marquage des assemblages est homogène (**fig. 12**). Il suit une numérotation continue en chiffres romains de l'est vers l'ouest, de I (disparu) à VIII (disparu). Les fermes II, III et VIII sont marquées sur la face ouest tandis que les fermes V et VI sur la face est. Les éléments longitudinaux sont quant à eux marqués sur la face sud. Notons le 9 représenté par une croix barrée.

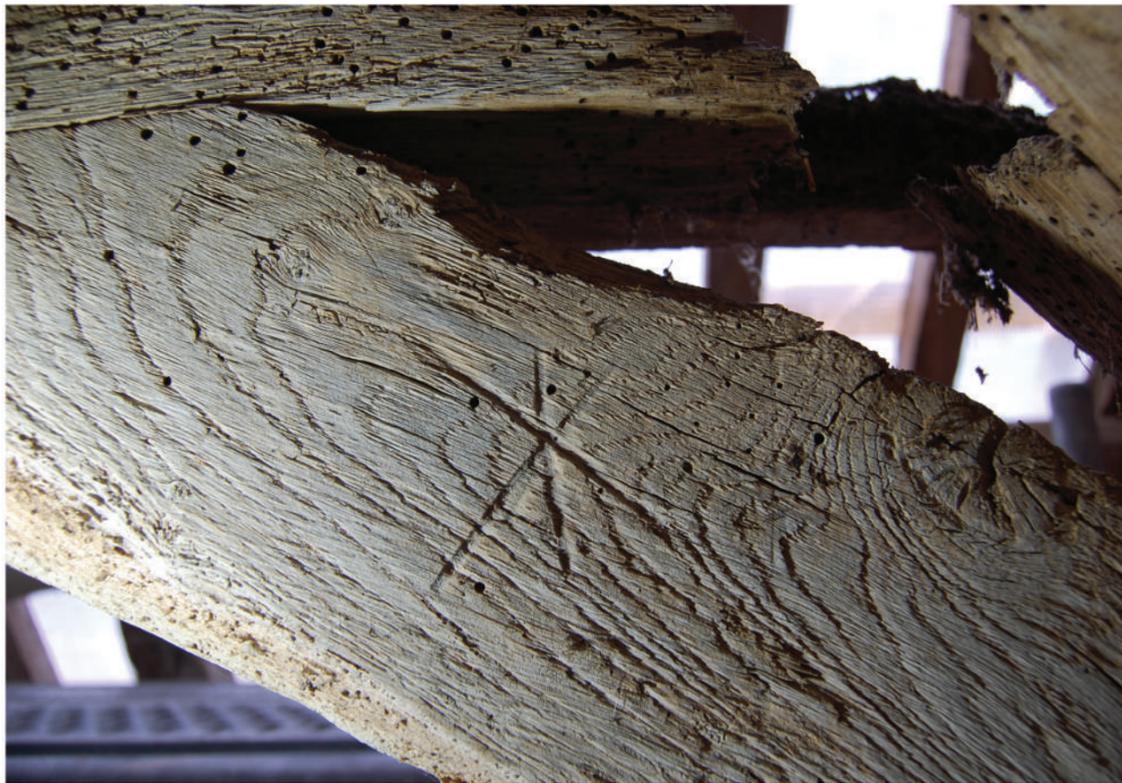
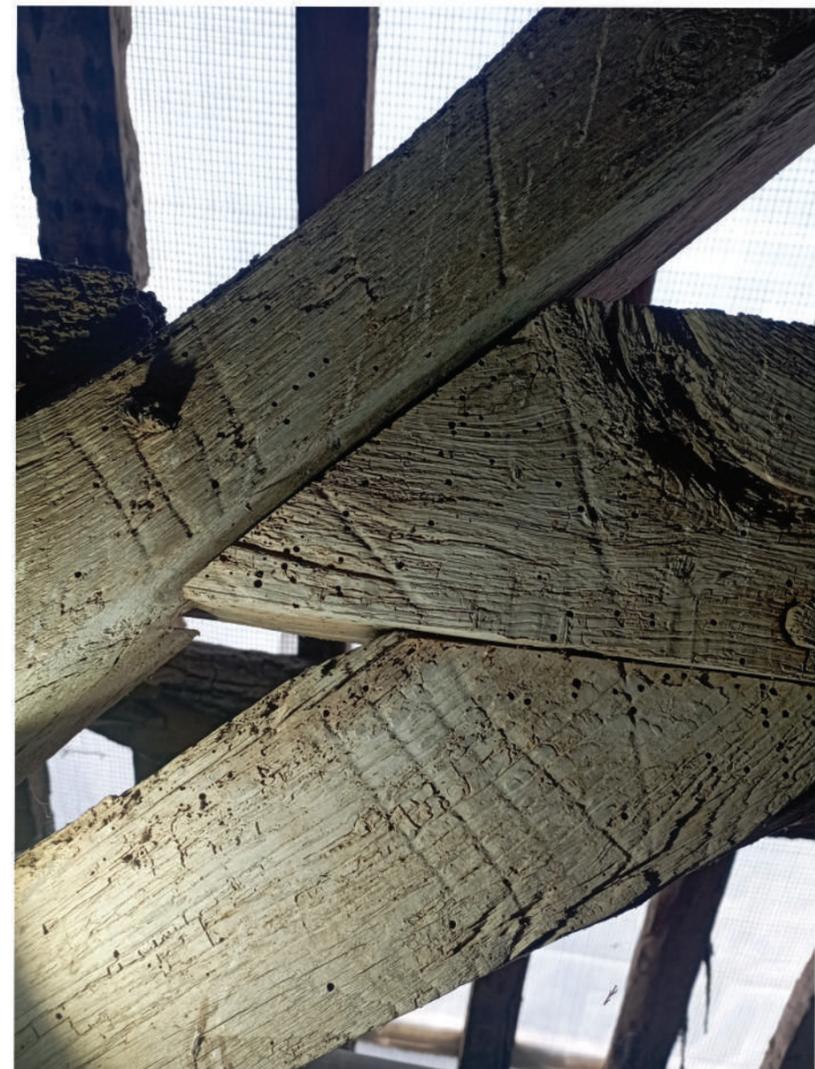
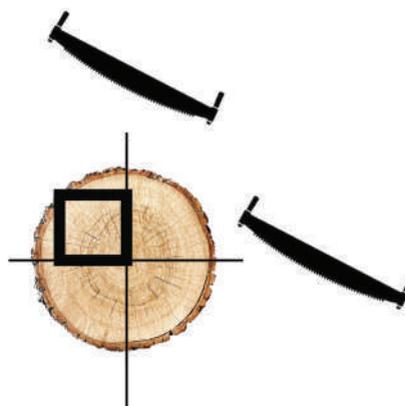
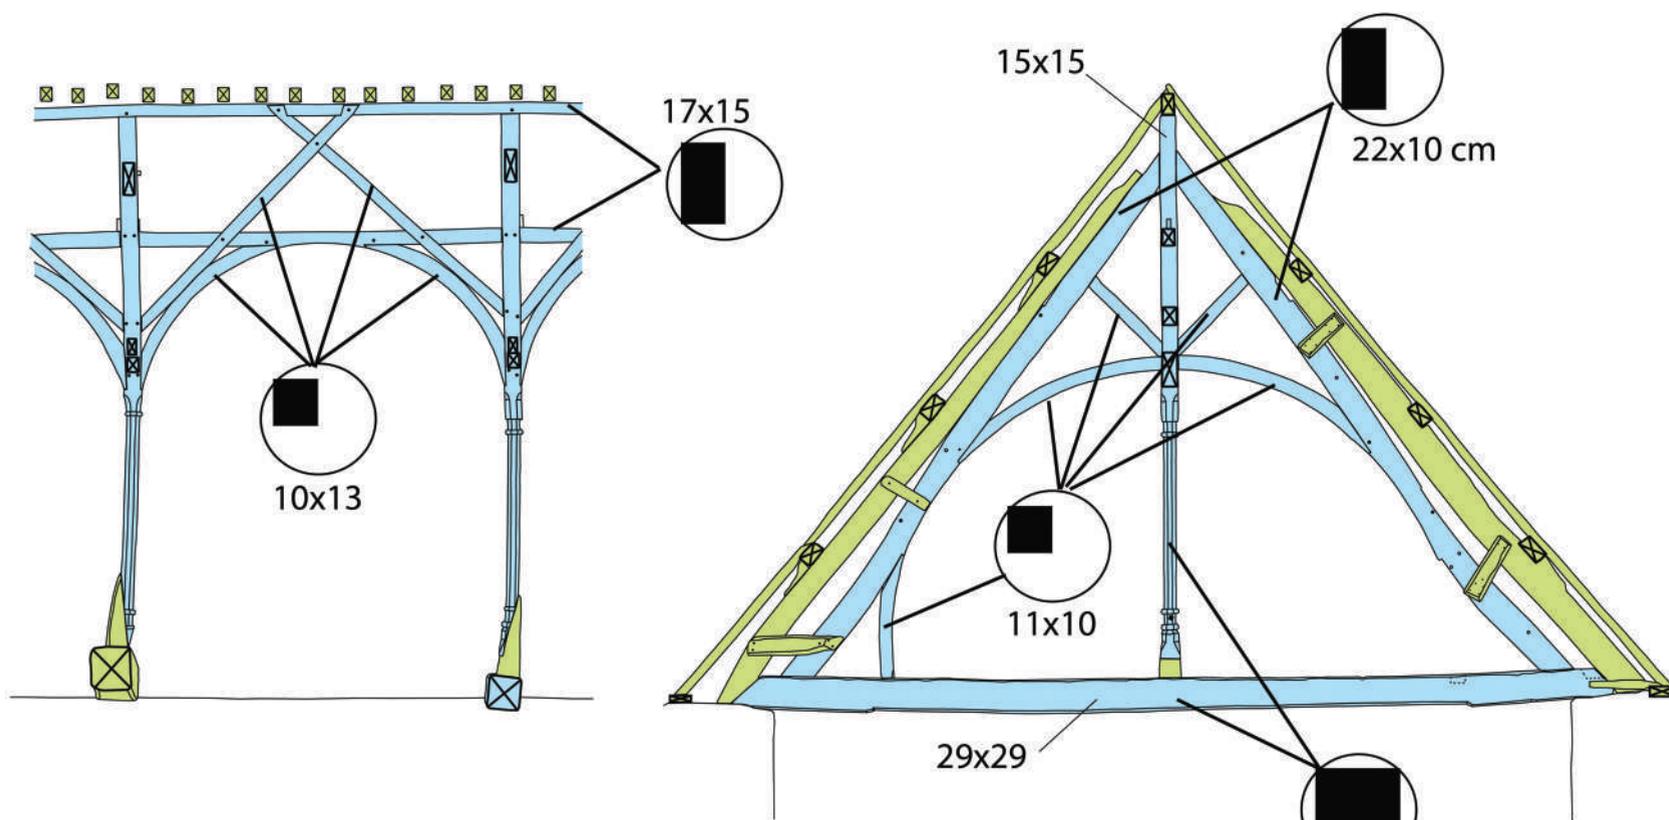
Fig. 13 Façonnage des bois

bois de brin

demi-bille

quart de bille

Les chênes utilisés pour cette charpente sont révélateurs de problèmes d'approvisionnement. La plupart sont particulièrement noueux avec un fil sinueux, caractéristiques de bois bocagers ou de milieux ouverts. Si l'entrait (29 x 29 cm) et les poinçons (15 x 15 cm) sont des bois de brin (cœur du bois au centre de la pièce) équarris à la hache, toutes les autres pièces sont issues d'un débitage à la scie de long (**fig. 13, 14, 15**). On relève ainsi que les arbalétriers (22 x 10 cm), les faîtières et sous-faîtières (17 x 15 cm) sont des demi-billes tandis que les autres (écharpes, aisseliers, jambes de force, contrefiche, faux aisselier), de plus faible section (11 x 11 cm), sont des quarts de billes. Les éléments des arcatures sont taillés dans des bois naturellement courbes (**fig. 16**). Les chênes abattus ne correspondaient donc pas aux sections recherchées et ont dû être débités pour les adapter aux besoins des charpentiers. Une telle pratique a été observée pour les charpentes du XIIIe siècle de la cathédrale de Bayeux, témoignant que dans le Bessin, le potentiel forestier était considérablement appauvri dès cette époque. On notera que les bois prélevés pour les travaux de 1678 sont encore plus noueux, flacheux, brogneux voire émondés comme certains entrails qui sont assurément taillés dans des têtards (appelé aussi ragoisse ou trogne) provenant du bocage (**fig. 17**). Quant à la travée du début du XVe siècle, les bois sont d'une relative bonne qualité, comme on l'observe souvent aux XVe-XVIe siècle suite au regain forestier durant la Guerre de Cent ans.
