Etude de l'hôtellerie de l'abbaye de Longues-sur-Mer (Calvados) - Rapport intermédiaire

Etude de l'hôtellerie de l'abbaye de Longues-sur-Mer (Calvados)

Par Frédéric Epaud (CNRS UMR7324 CITERES-LAT)

Avril 2024

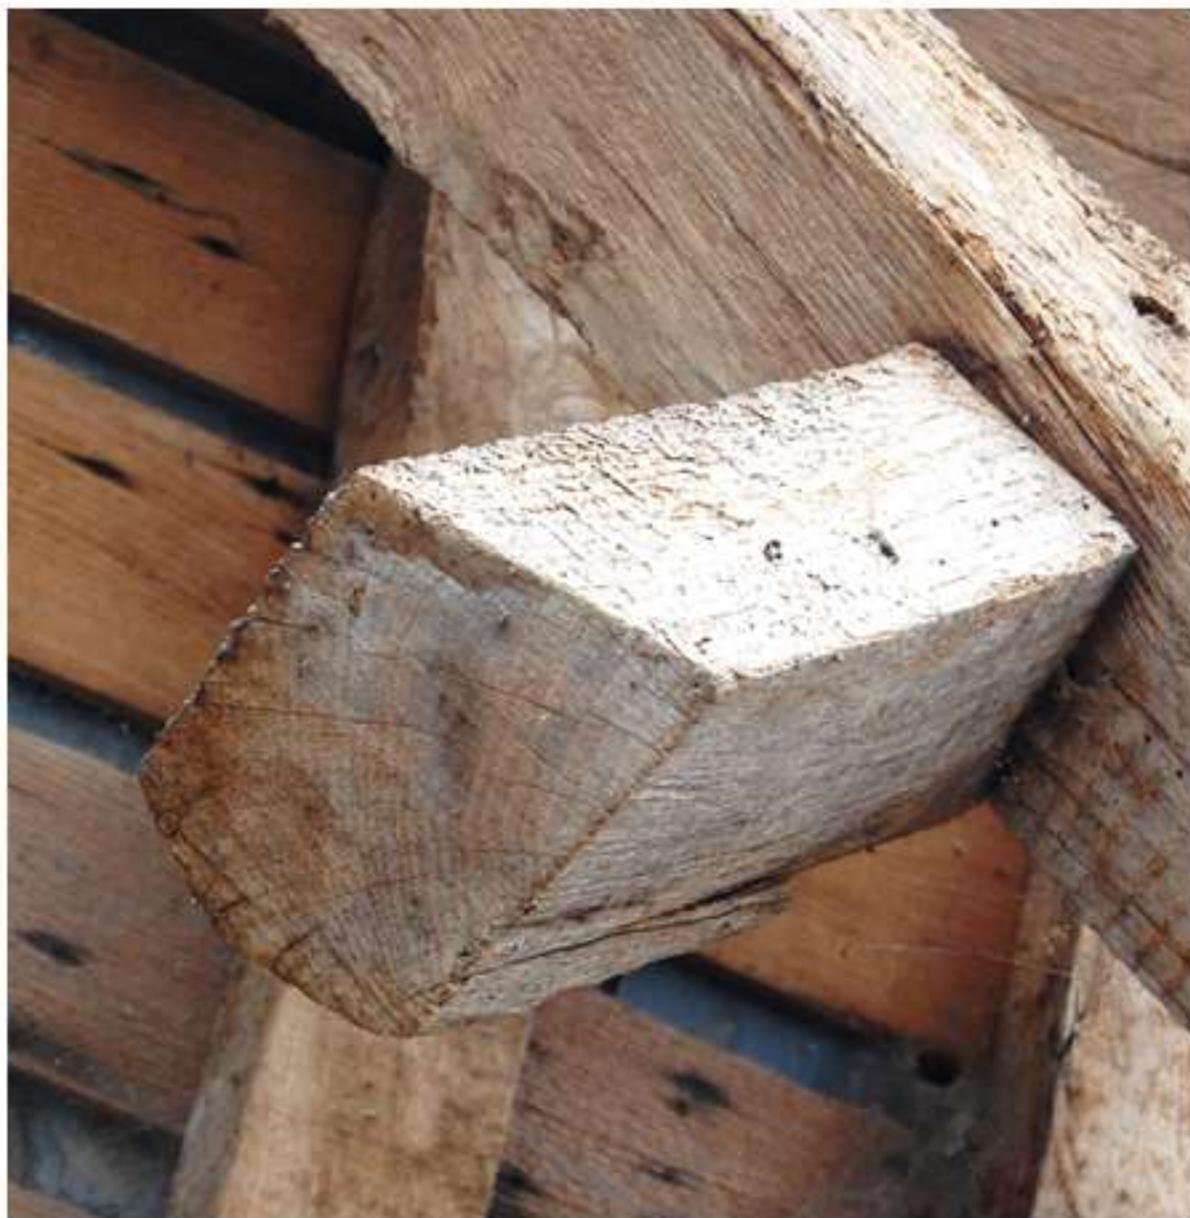
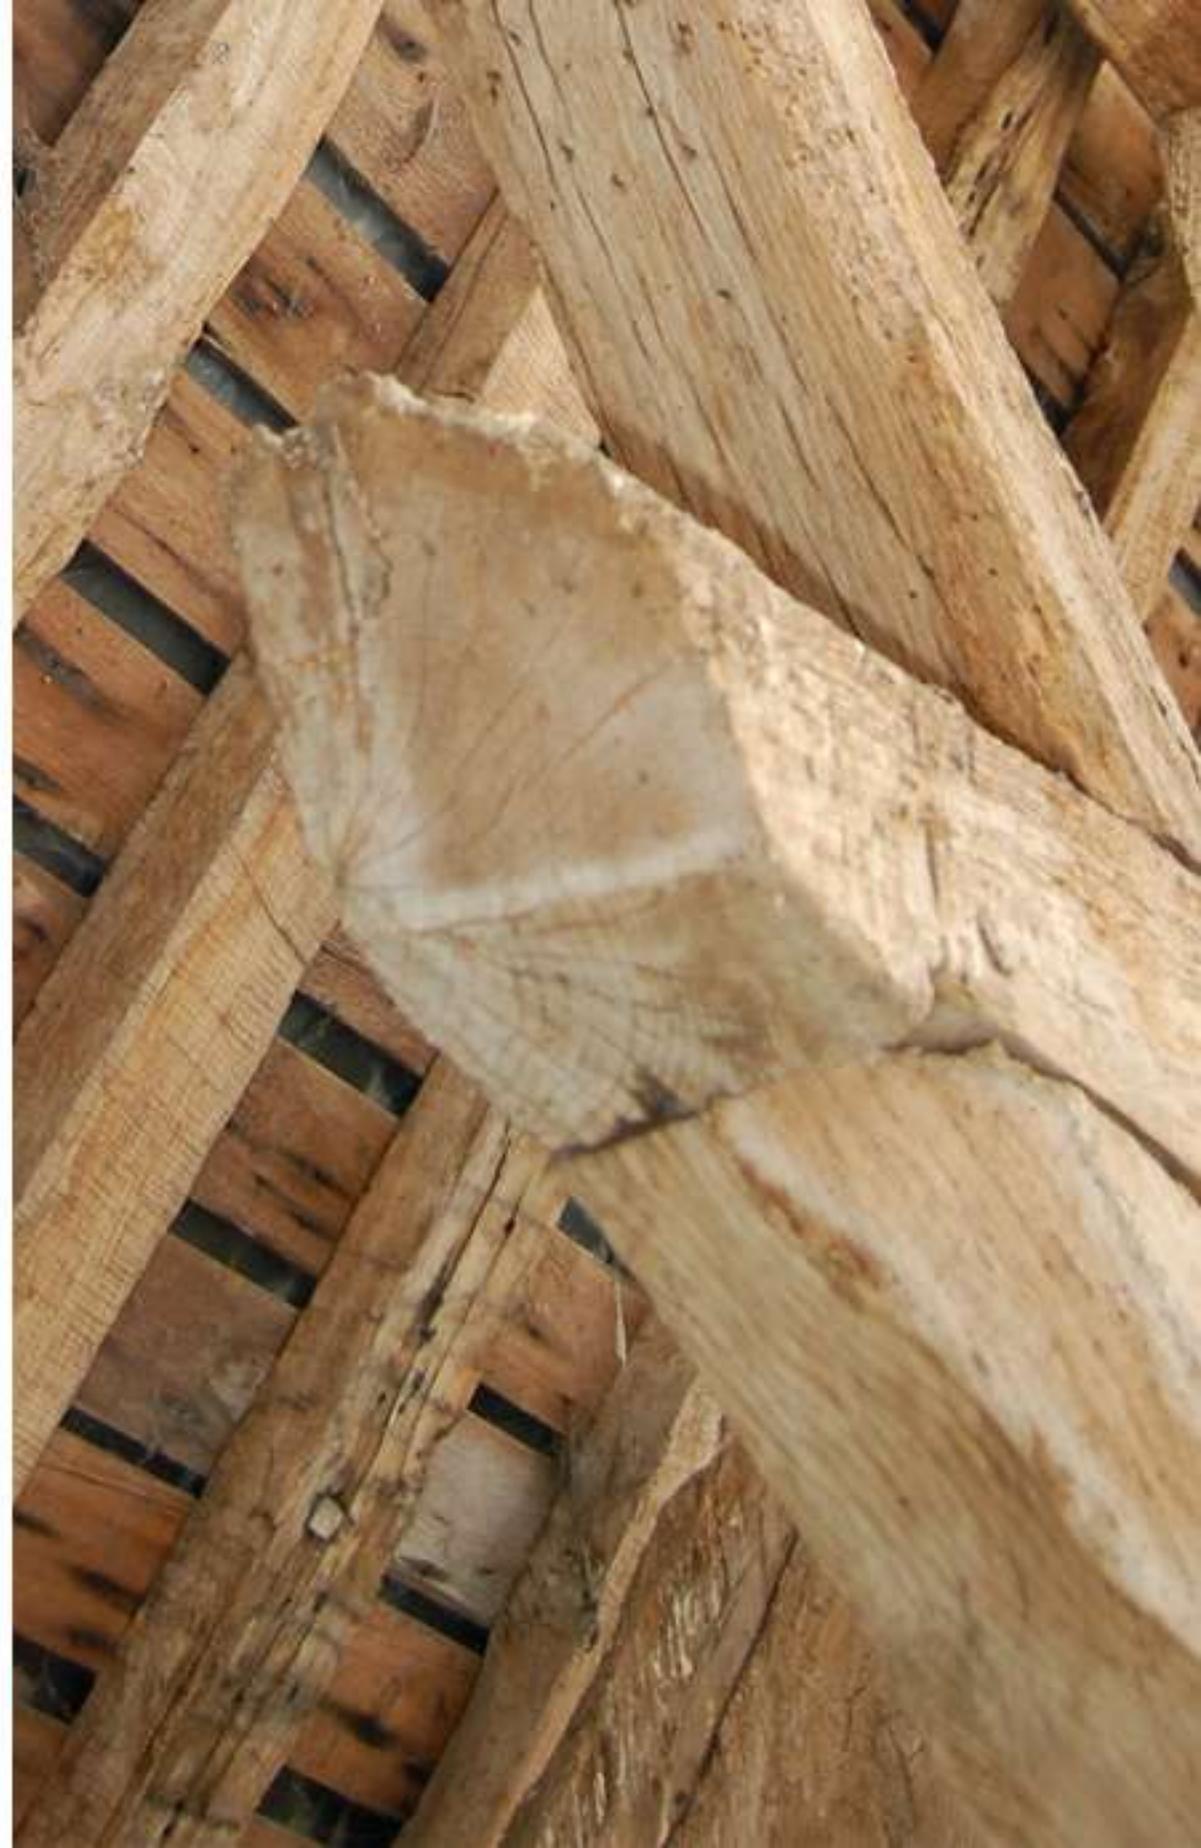
Fig. 14 Débit des bois par sciage

Travée 1, écharpe, quart de bille, vers 1340d

Travée 1, sous-faîtage,
demi-bille, vers 1340d

Les chênes utilisés pour cette charpente sont révélateurs de problèmes d'approvisionnement. La plupart sont particulièrement noueux avec un fil sinueux, caractéristiques de bois bocagers ou de milieux ouverts. Si l'entrait (29 x 29 cm) et les poinçons (15 x 15 cm) sont des bois de brin (cœur du bois au centre de la pièce) équarris à la hache, toutes les autres pièces sont issues d'un débitage à la scie de long (**fig. 13, 14, 15**). On relève ainsi que les arbalétriers (22 x 10 cm), les faîtières et sous-faîtières (17 x 15 cm) sont des demi-billes tandis que les autres (écharpes, aisseliers, jambes de force, contrefiche, faux aisselier), de plus faible section (11 x 11 cm), sont des quarts de billes. Les éléments des arcatures sont taillés dans des bois naturellement courbes (**fig. 16**). Les chênes abattus ne correspondaient donc pas aux sections recherchées et ont dû être débités pour les adapter aux besoins des charpentiers. Une telle pratique a été observée pour les charpentes du XIIIe siècle de la cathédrale de Bayeux, témoignant que dans le Bessin, le potentiel forestier était considérablement appauvri dès cette époque. On notera que les bois prélevés pour les travaux de 1678 sont encore plus noueux, flacheux, brogneux voire émondés comme certains entrails qui sont assurément taillés dans des têtards (appelé aussi ragoisse ou trogne) provenant du bocage (**fig. 17**). Quant à la travée du début du XVe siècle, les bois sont d'une relative bonne qualité, comme on l'observe souvent aux XVe-XVIe siècle suite au regain forestier durant la Guerre de Cent ans.

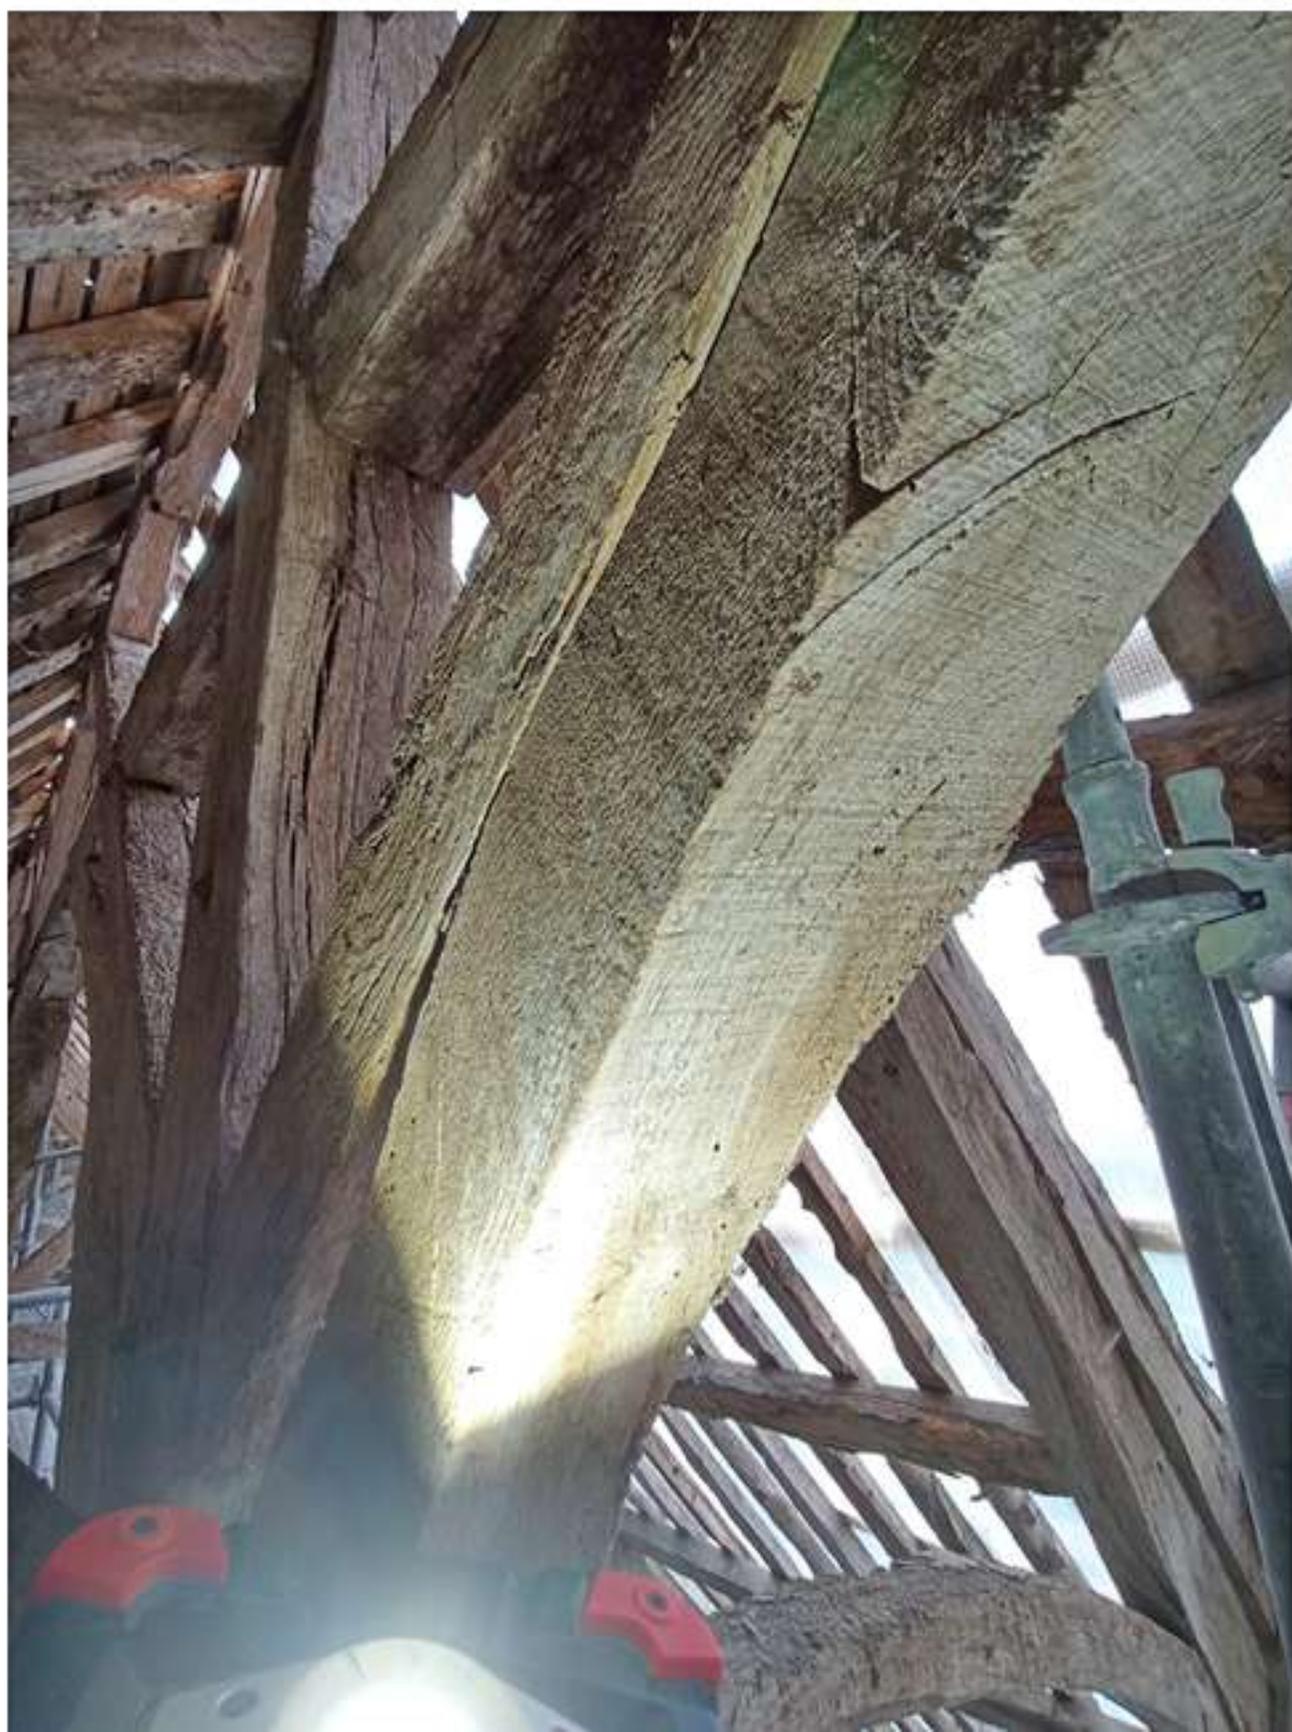
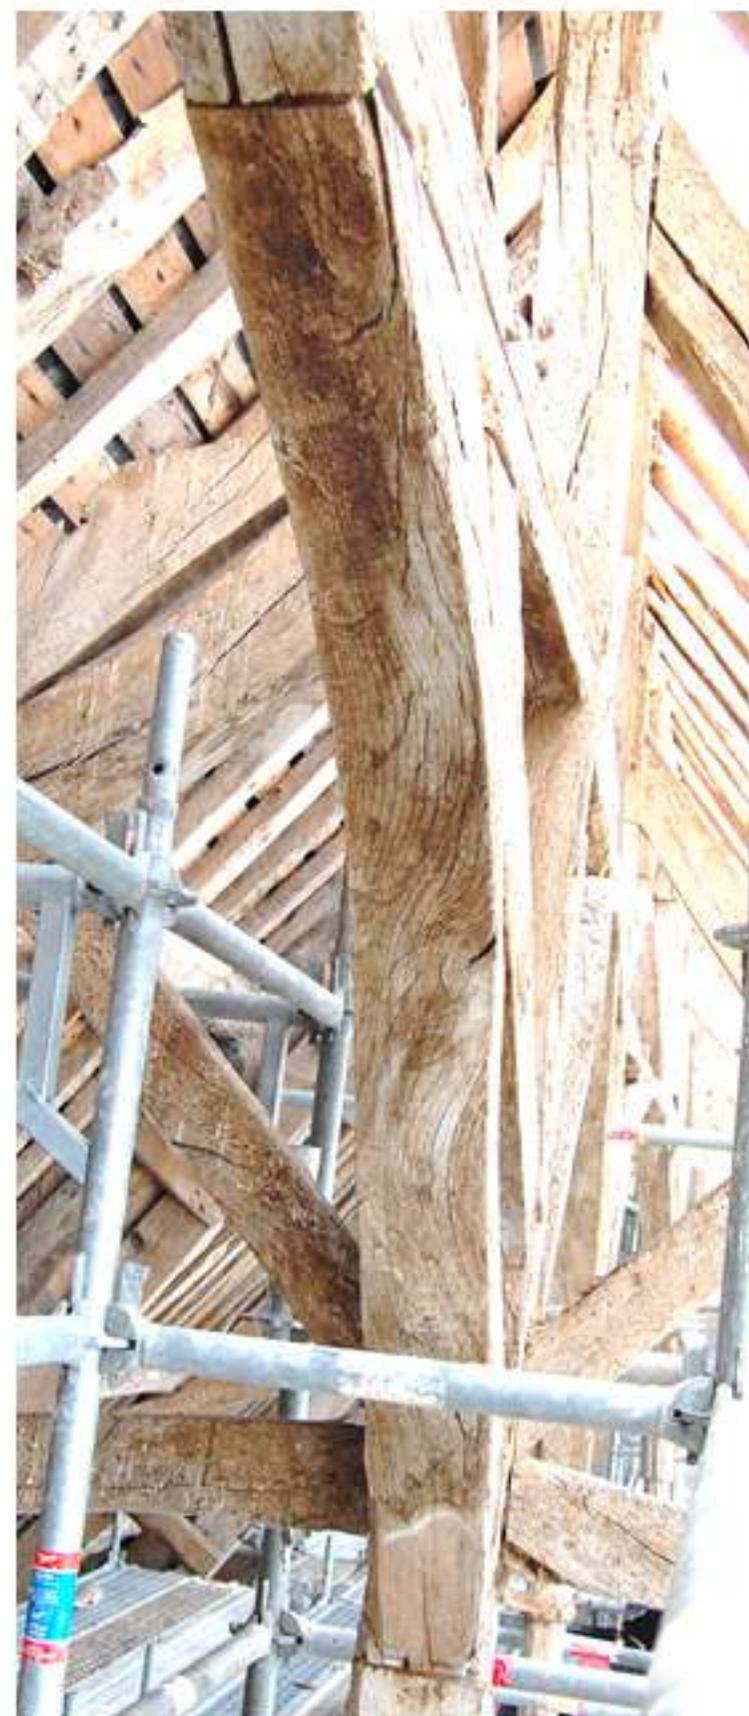
Fig. 15 Aisseliers courbes : débit de quart par sciage et bois de fil sinueux, vers 1340d

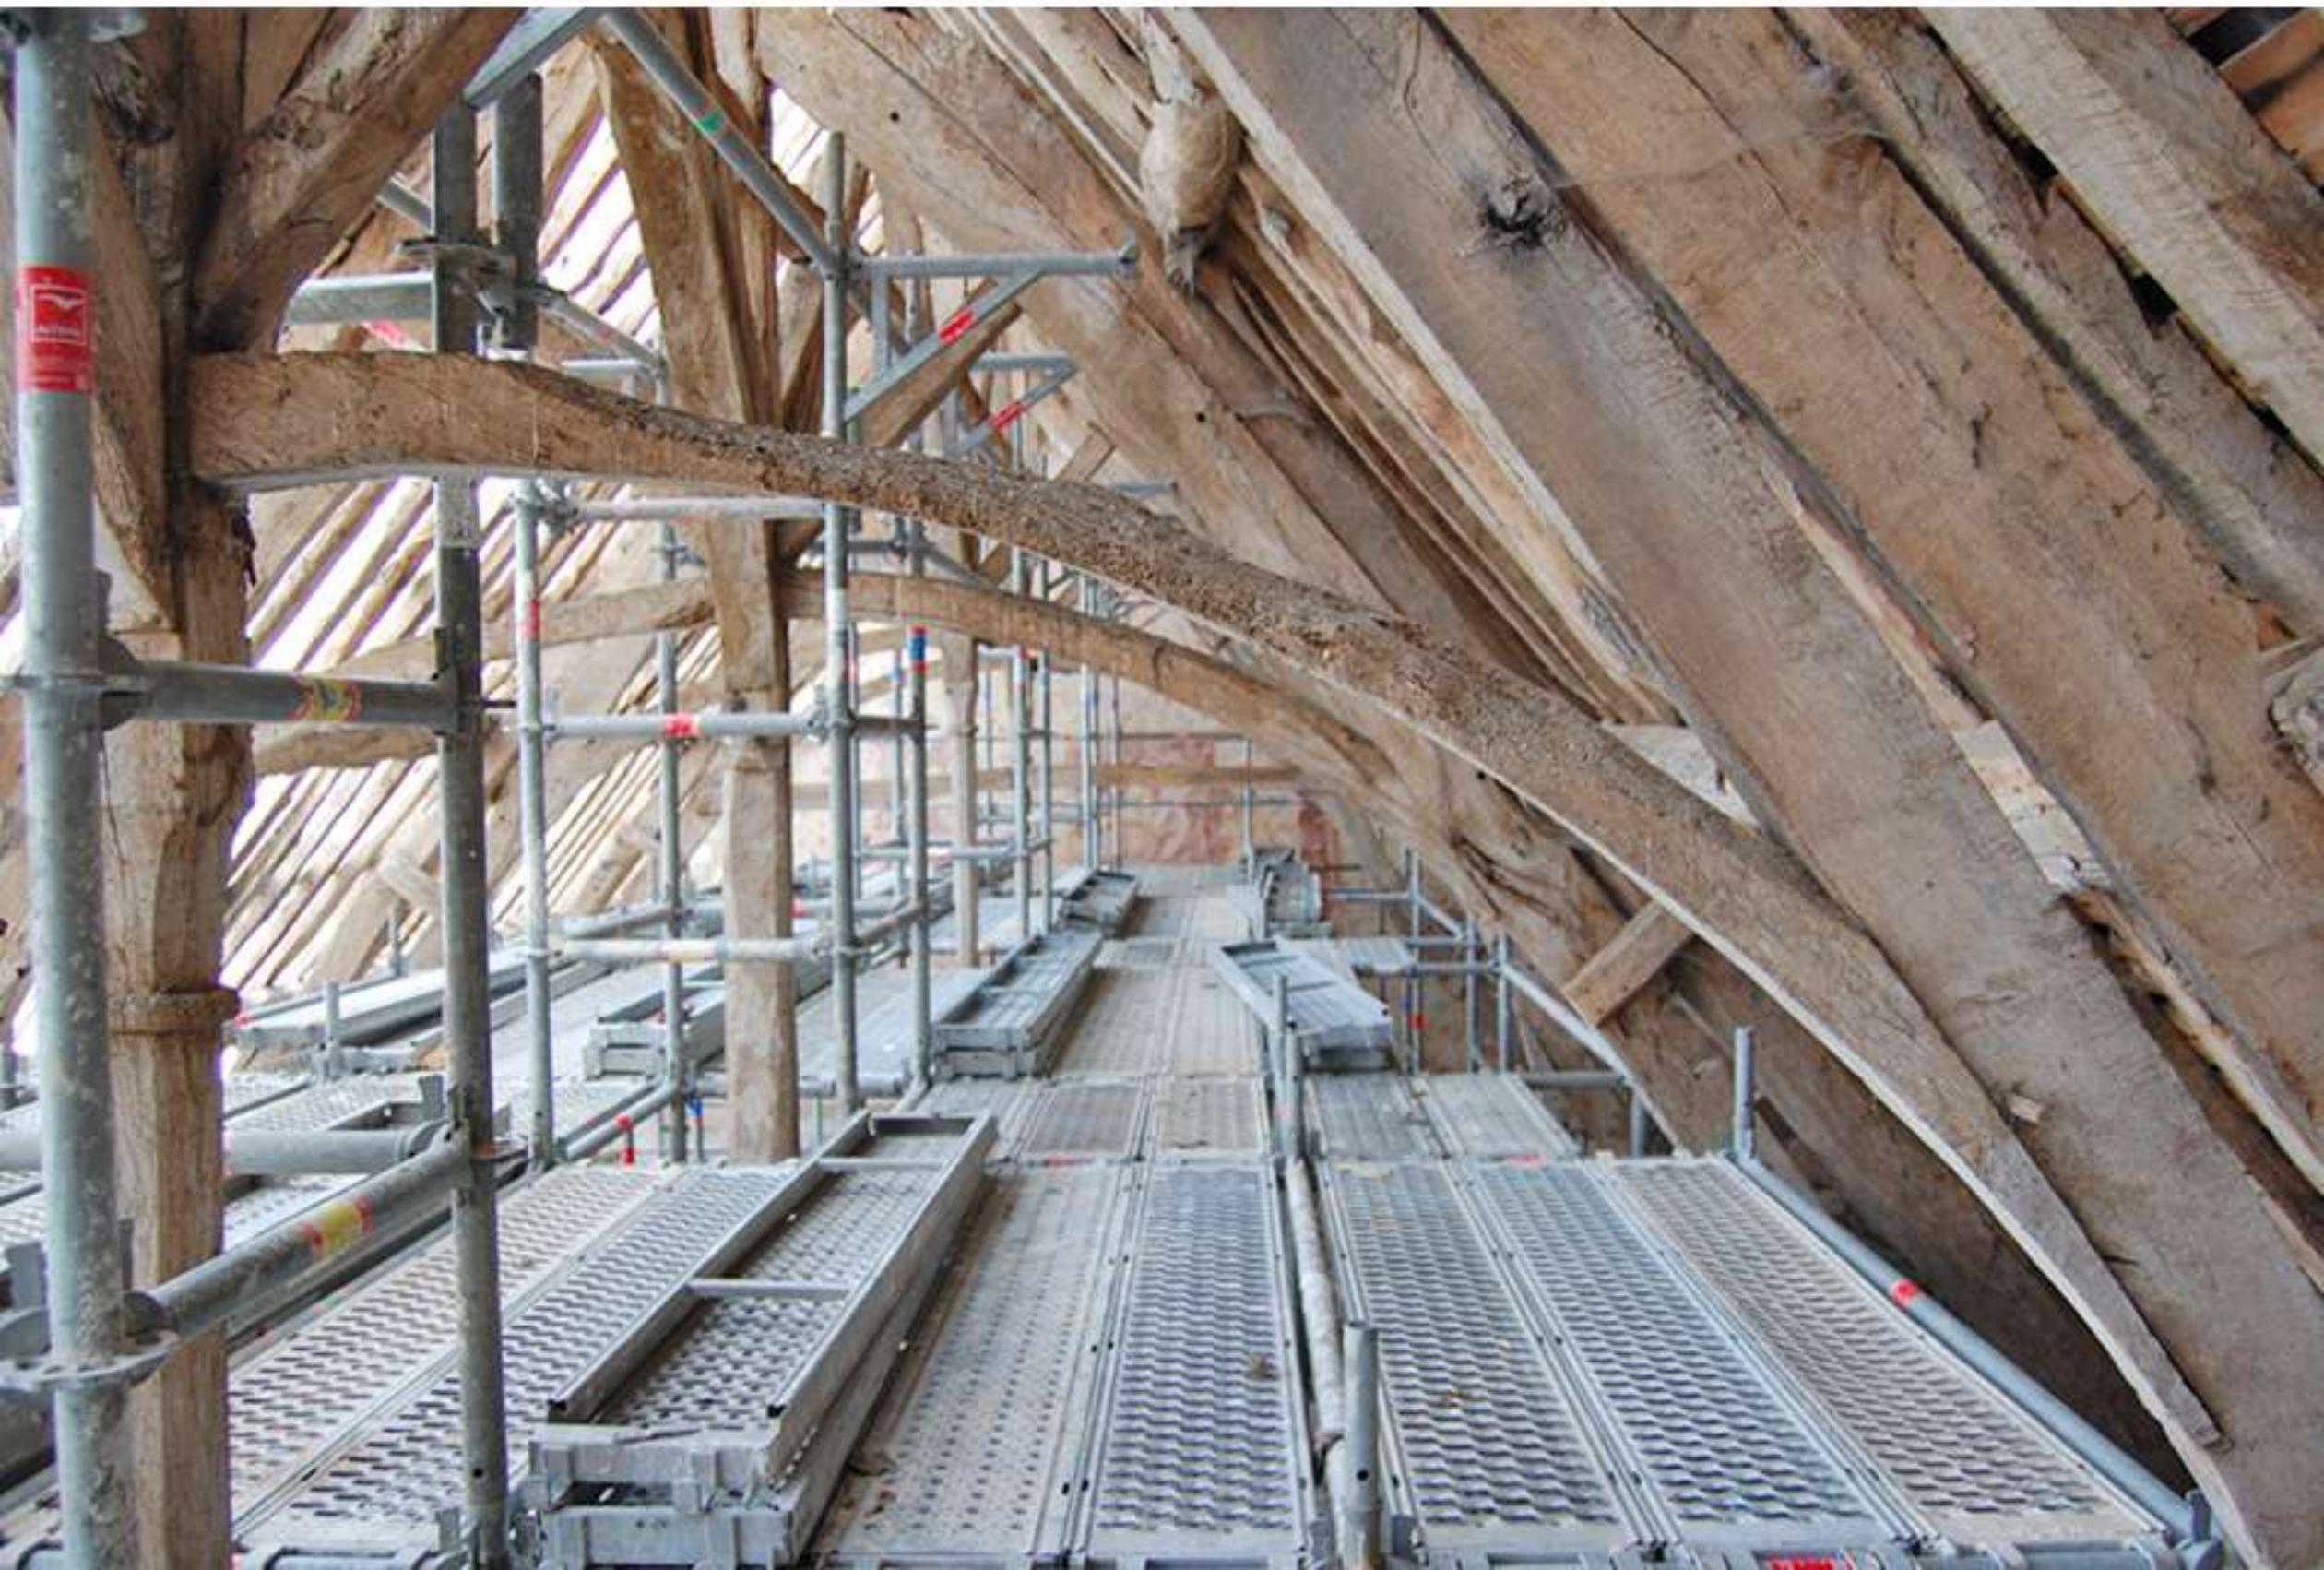
Fig. 16 Faux aisselier taillé dans un bois courbe

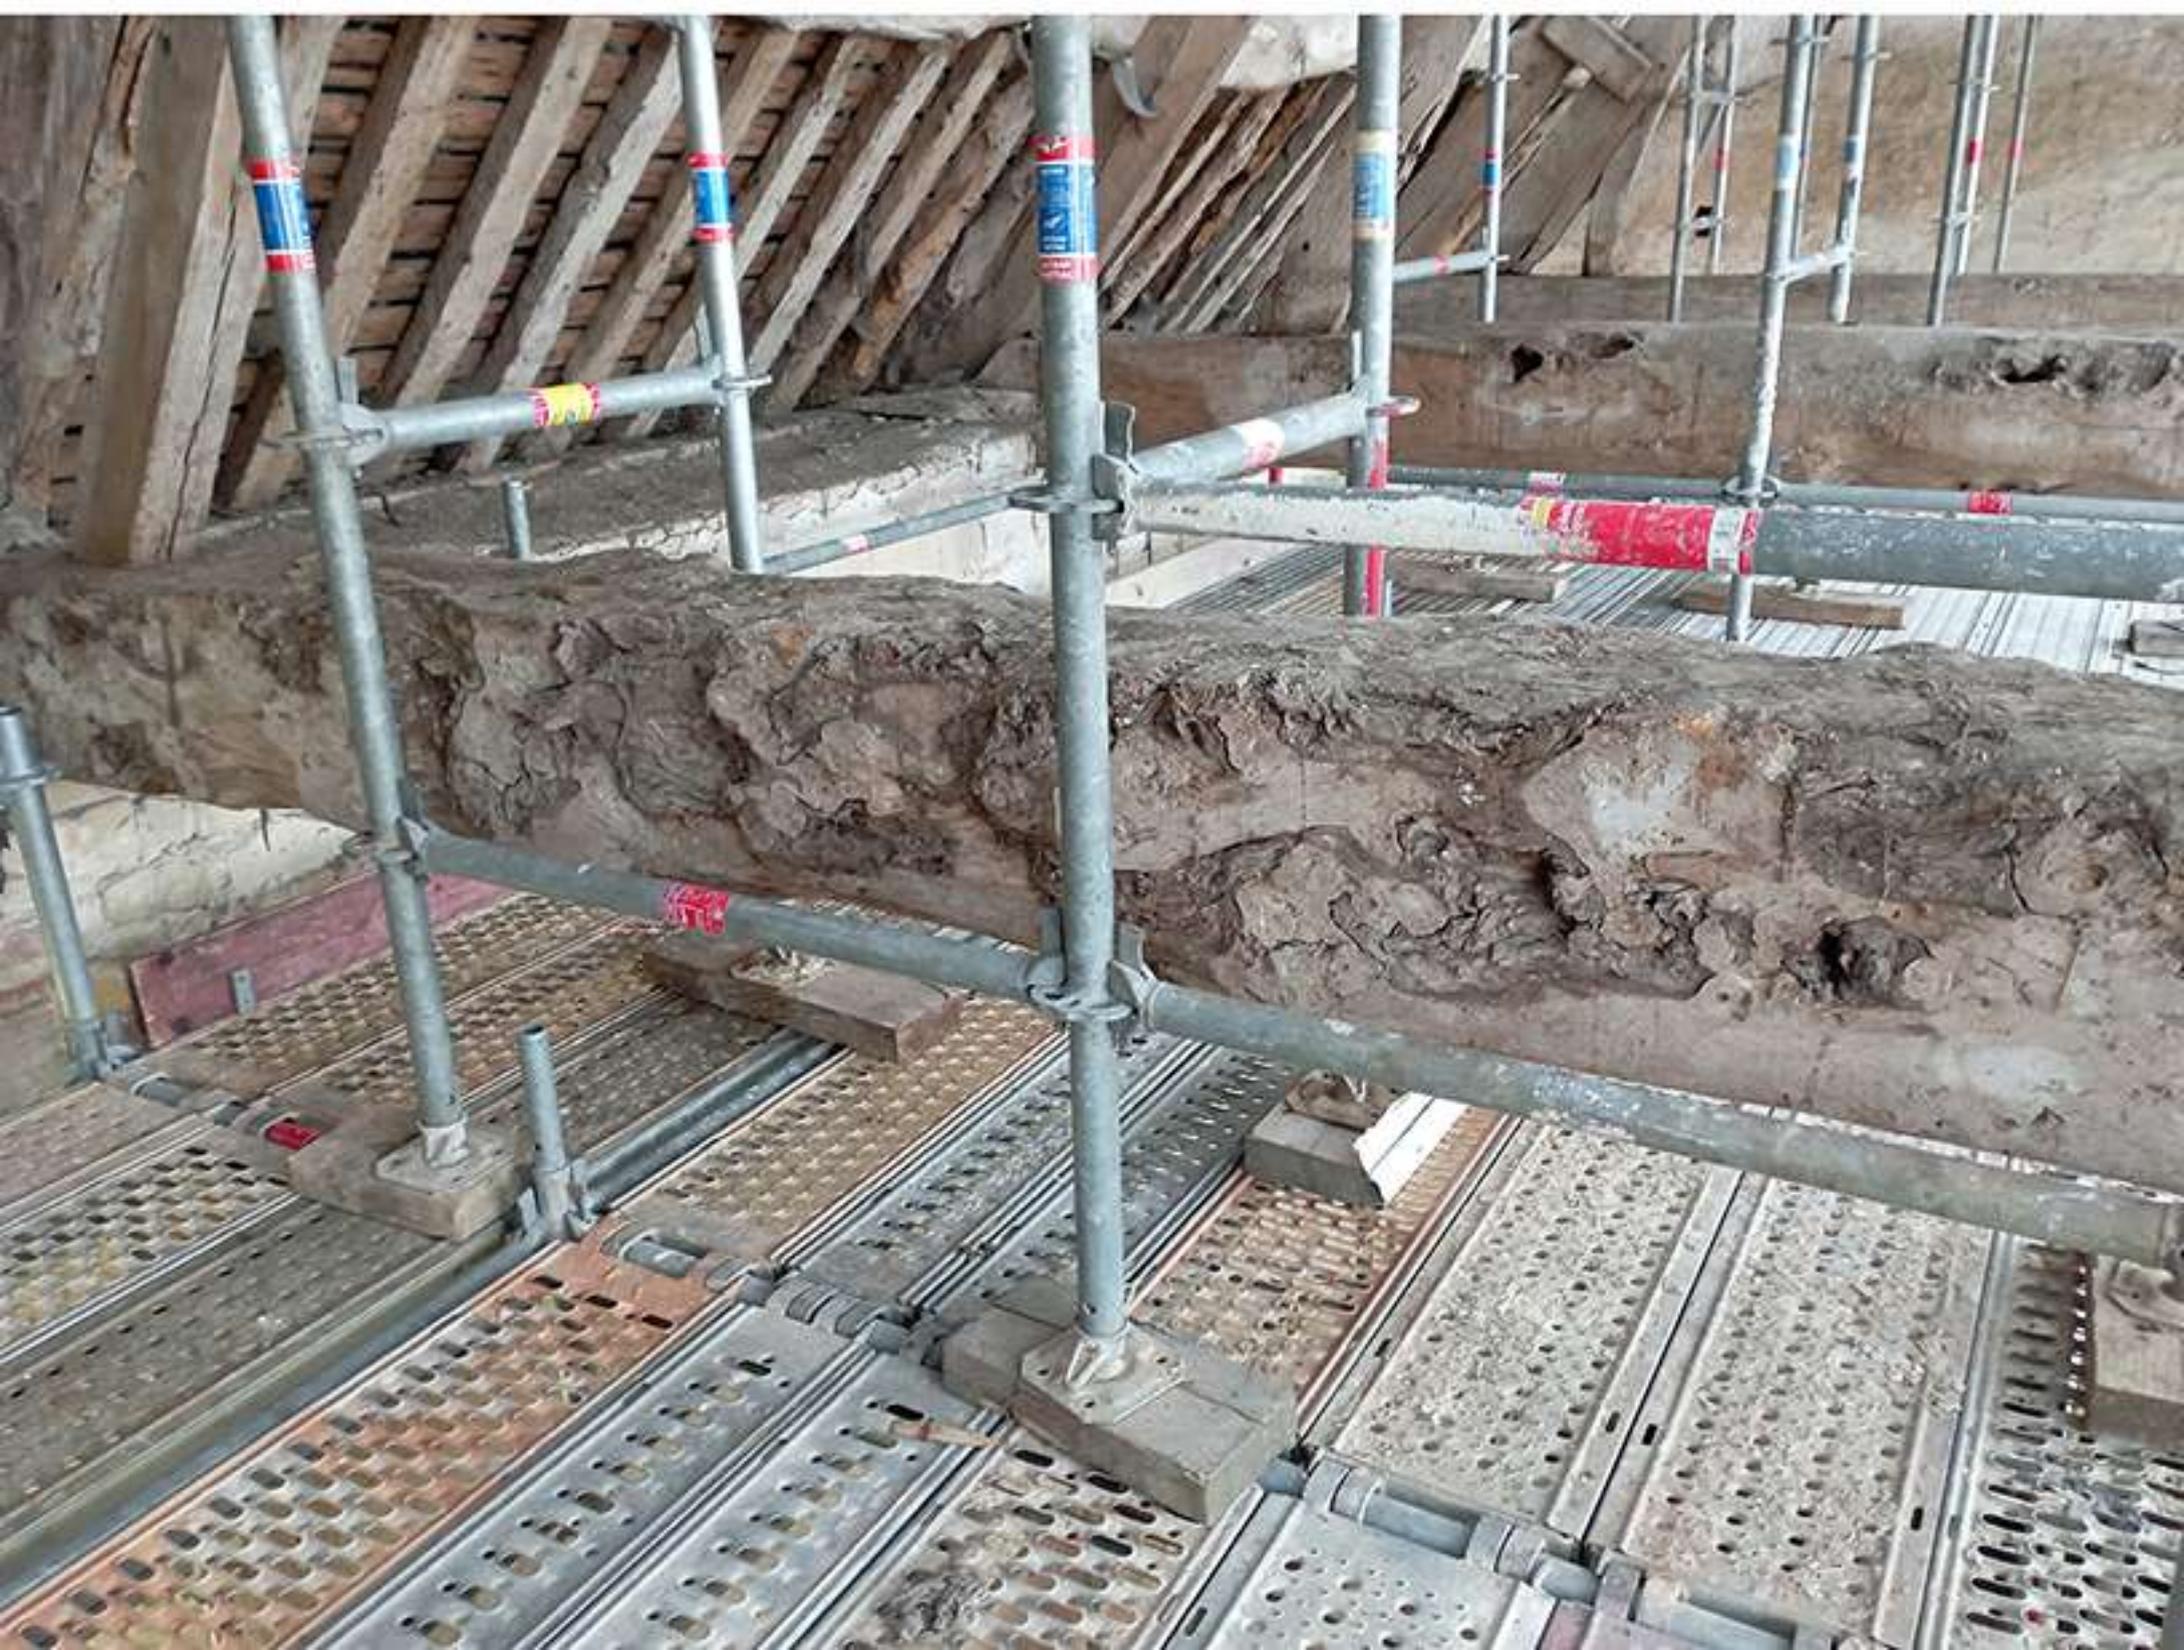
Fig. 17 Entrait de la ferme V, taillé dans un bois émondé

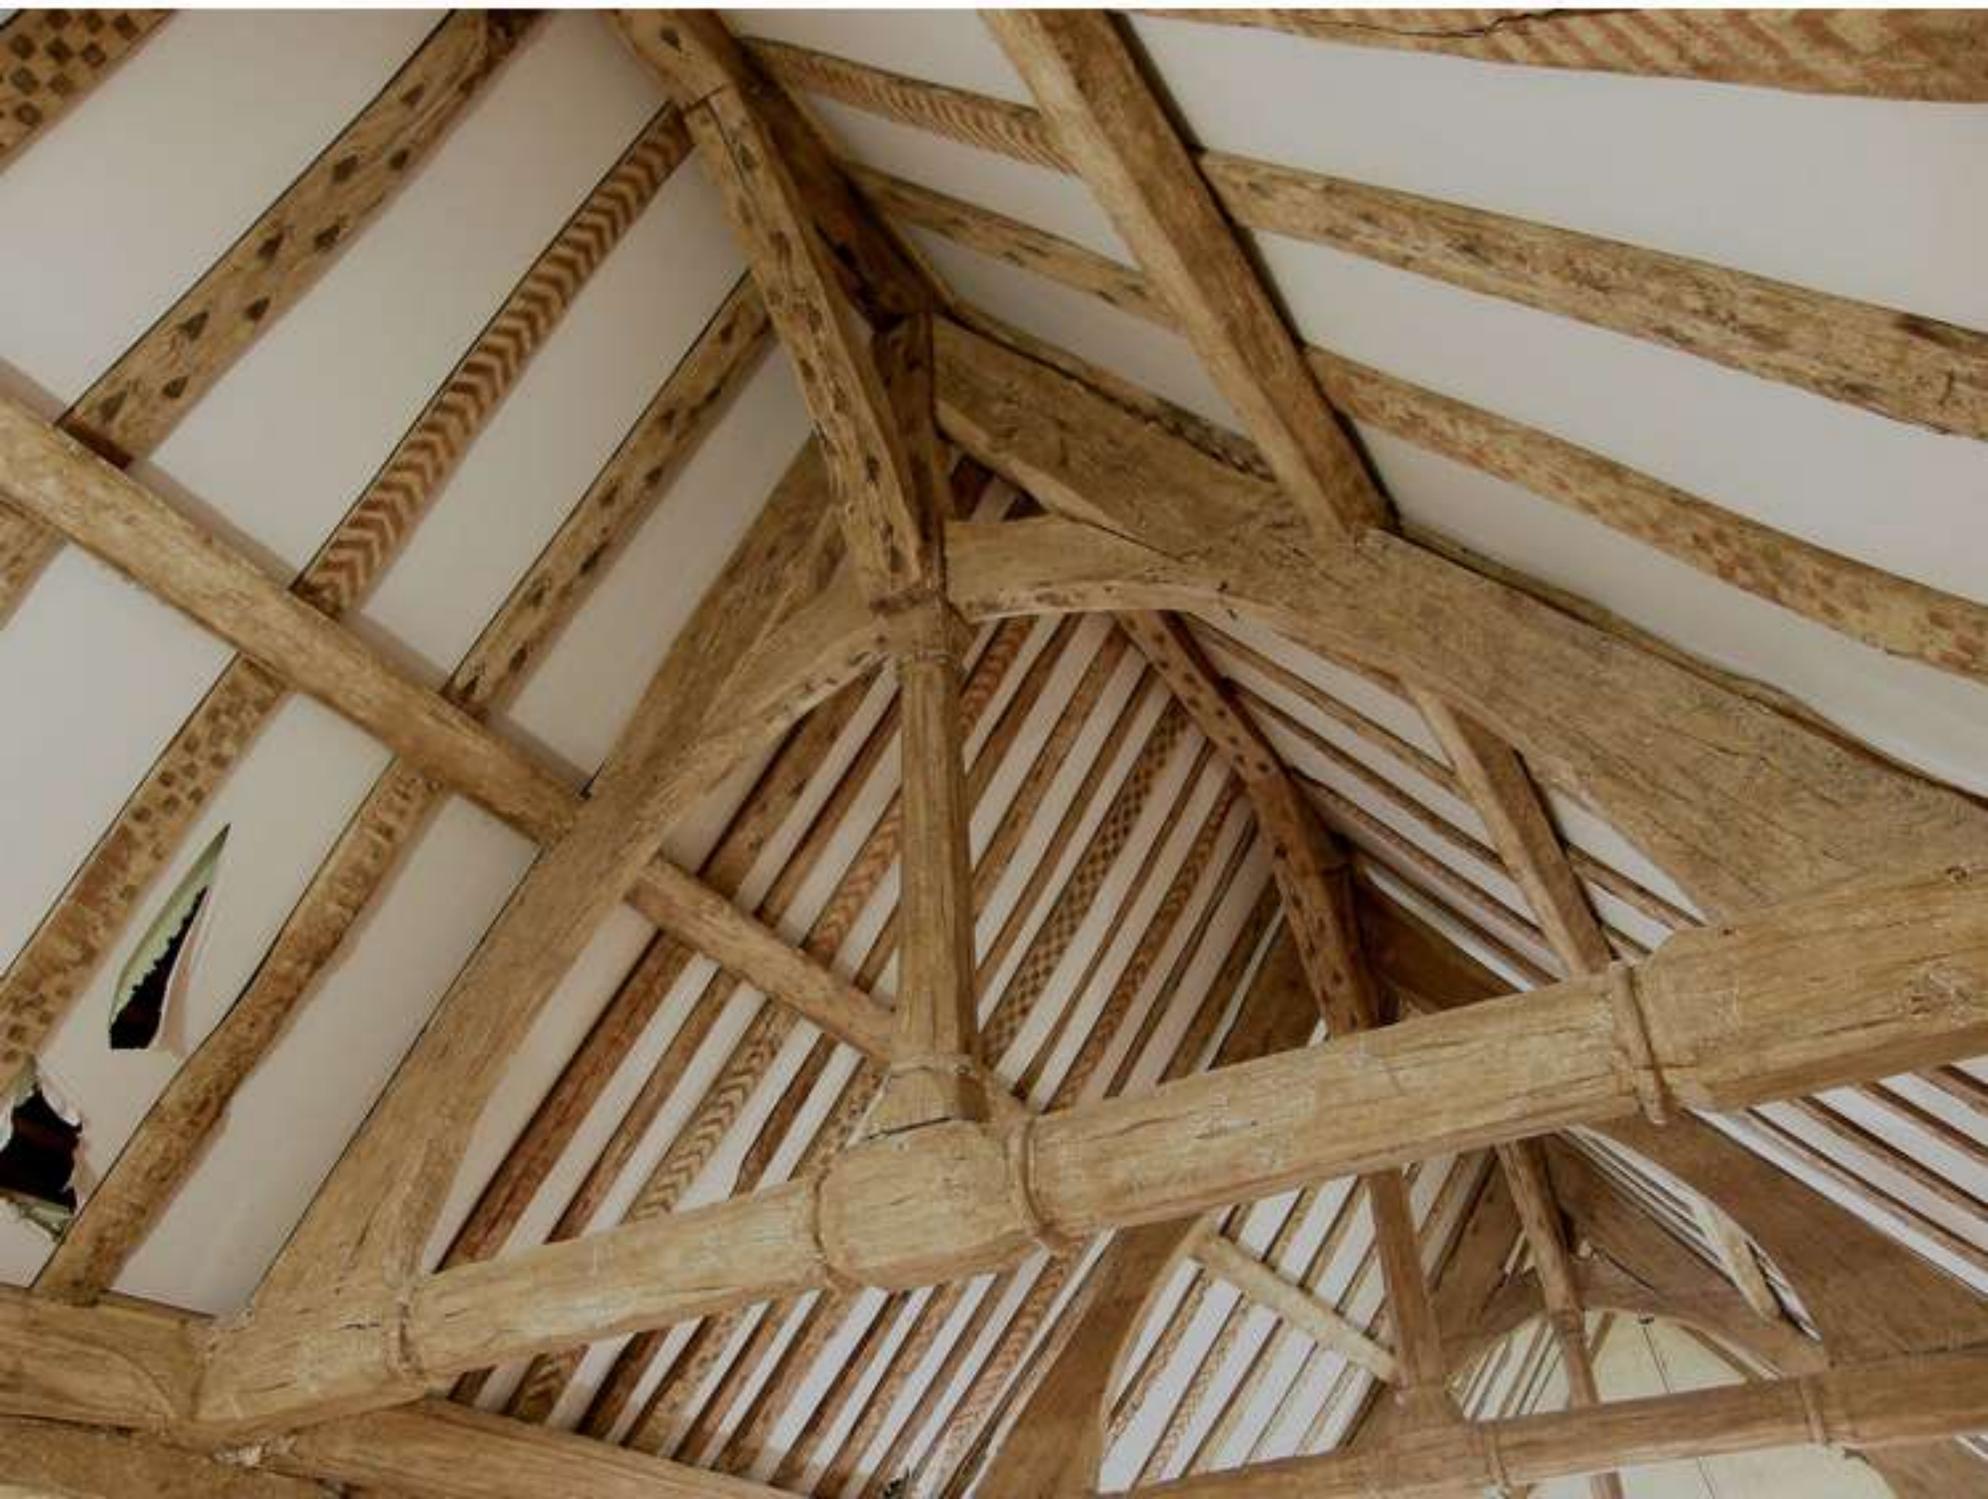
**Fig. 18 Charpente armoricaine. Chapelle Saint-Jean-d'Apileur (Sainte-Marie – 35),
1394d-1408d (Cliché Dendrotech)**

Cette charpente appartient à la famille des charpentes armoricaines², caractérisées par des fermes ornées d'un arc formé par les jambes de forces et faux aisseliers courbes (**fig. 18**). Celles-ci sont localisées spécifiquement sur le Massif armoricain, d'où leur appellation, et sont datées pour les plus anciennes de 1342d (manoir de Longchamp à Miré, Maine-et-Loire) et pour les plus récentes du XVIIe siècle. Présentes aussi bien dans des logis que dans des églises, ces charpentes sont apparentes et recouvertes pour certaines d'entre elles de peintures. La charpente de Longues est localisée sur les marges orientales du Massif armoricain et donc aux limites de l'aire de répartition de ces charpentes éponymes. Si les fermes de l'hôtellerie de Longues s'apparentent à celles de ces charpentes armoricaines, son dispositif longitudinal pourvu d'arcatures est quant à lui totalement inédit et ne se rencontre dans aucune autre charpente médiévale, ce qui fait de cet ouvrage du XIVe siècle un *unicum*.

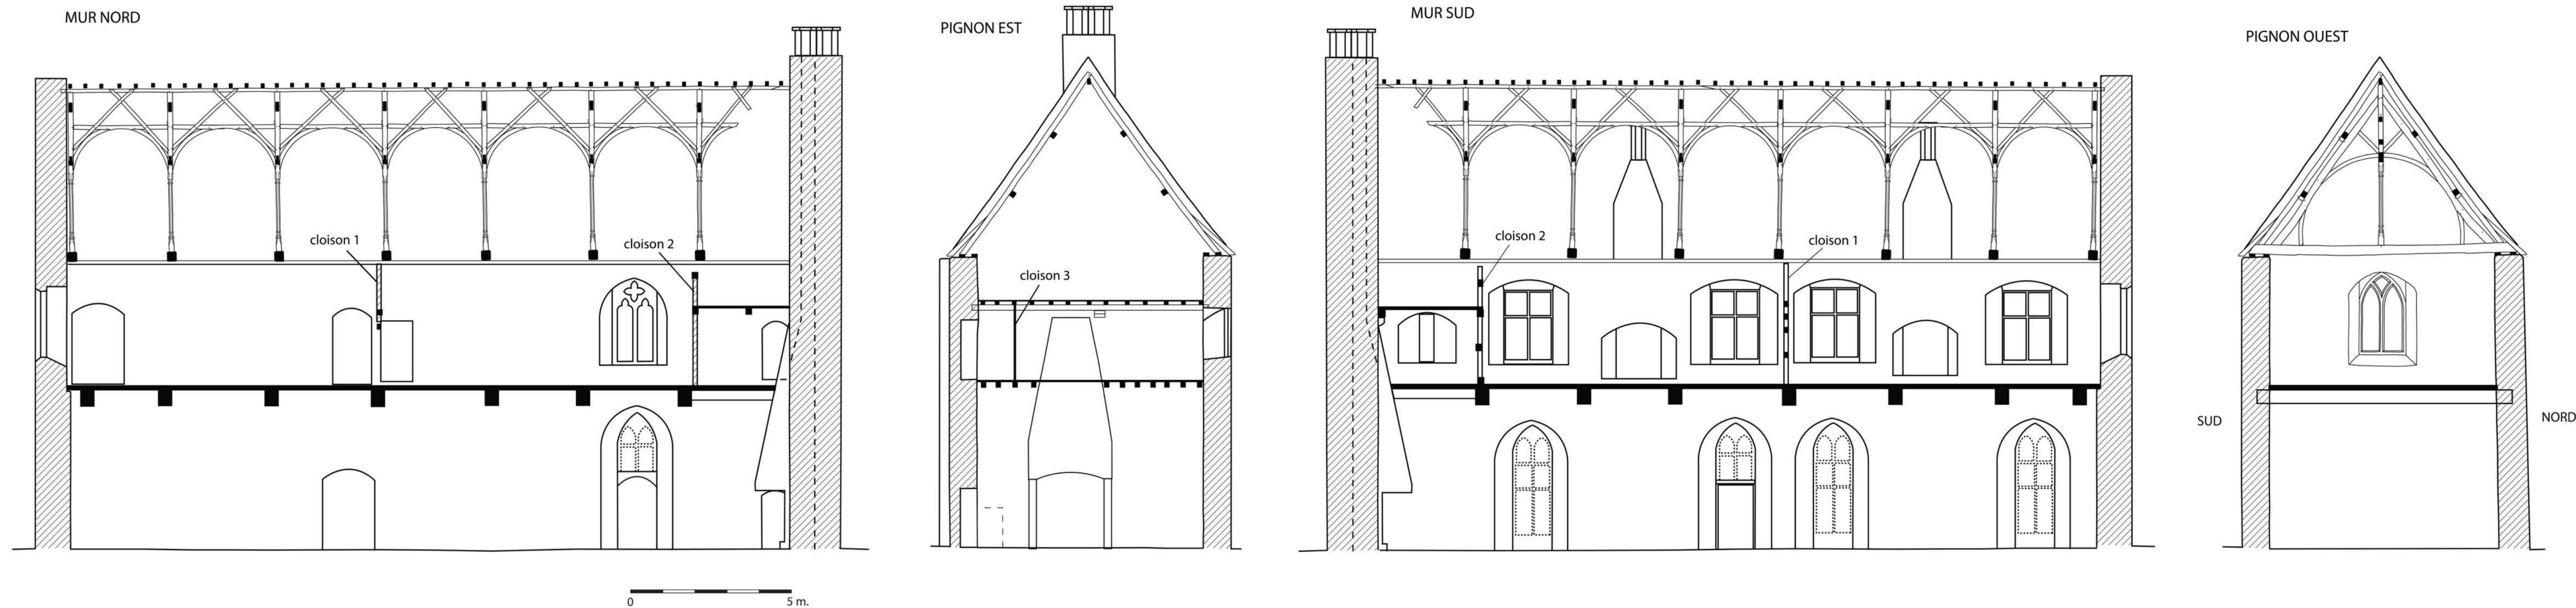
Fig. 19 Etat 4 : seconde moitié du XIVe siècle, proposition de restitution

ETAT 4 : seconde moitié du XIVe siècle (fig. 19)
