Etude de l'hôtellerie de l'abbaye de Longues-sur-Mer (Calvados) - Rapport intermédiaire

Etude de l'hôtellerie de l'abbaye de Longues-sur-Mer (Calvados)

Par Frédéric Epaud (CNRS UMR7324 CITERES-LAT)

Avril 2024

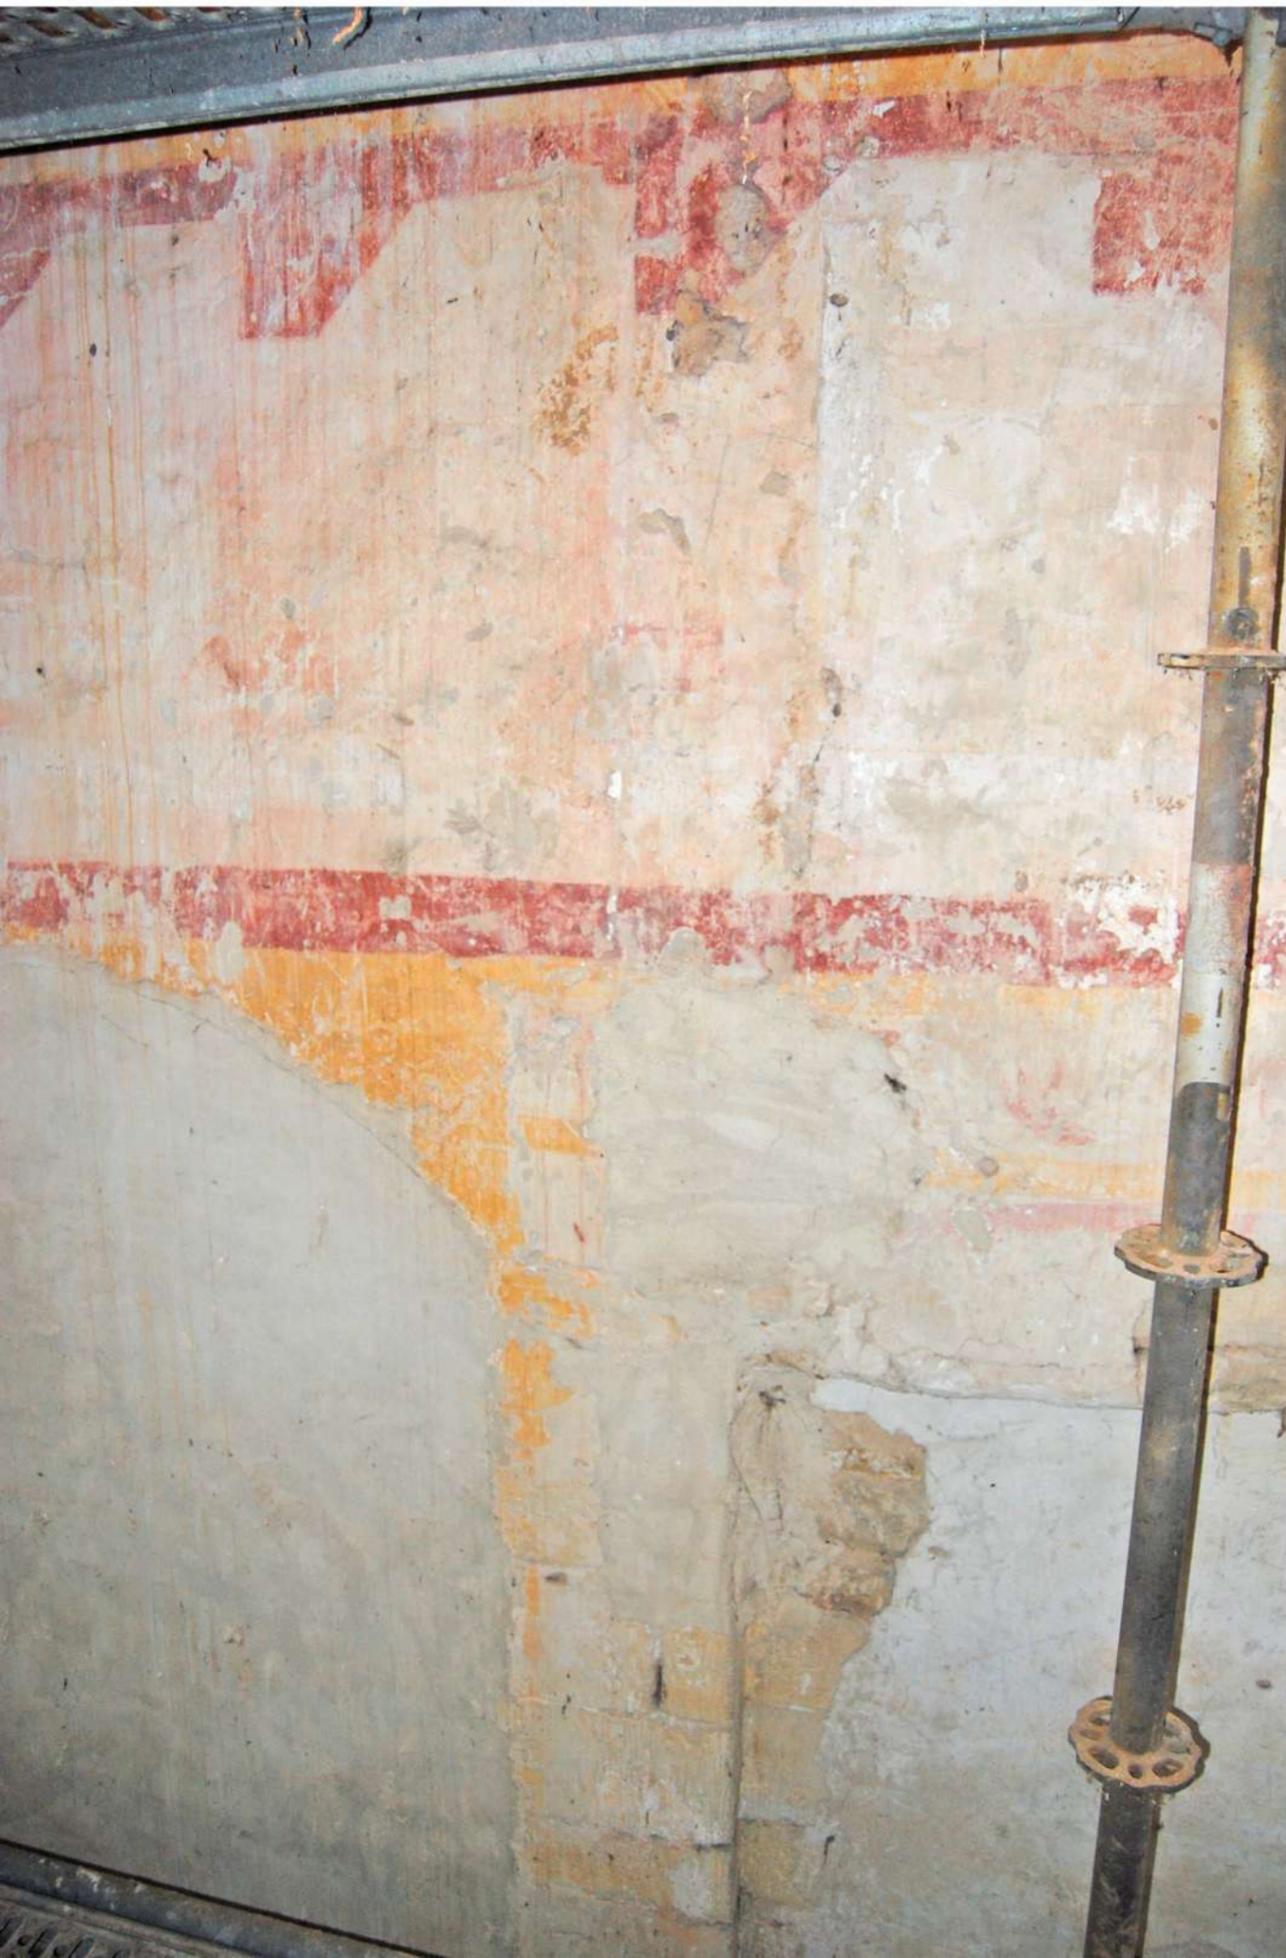
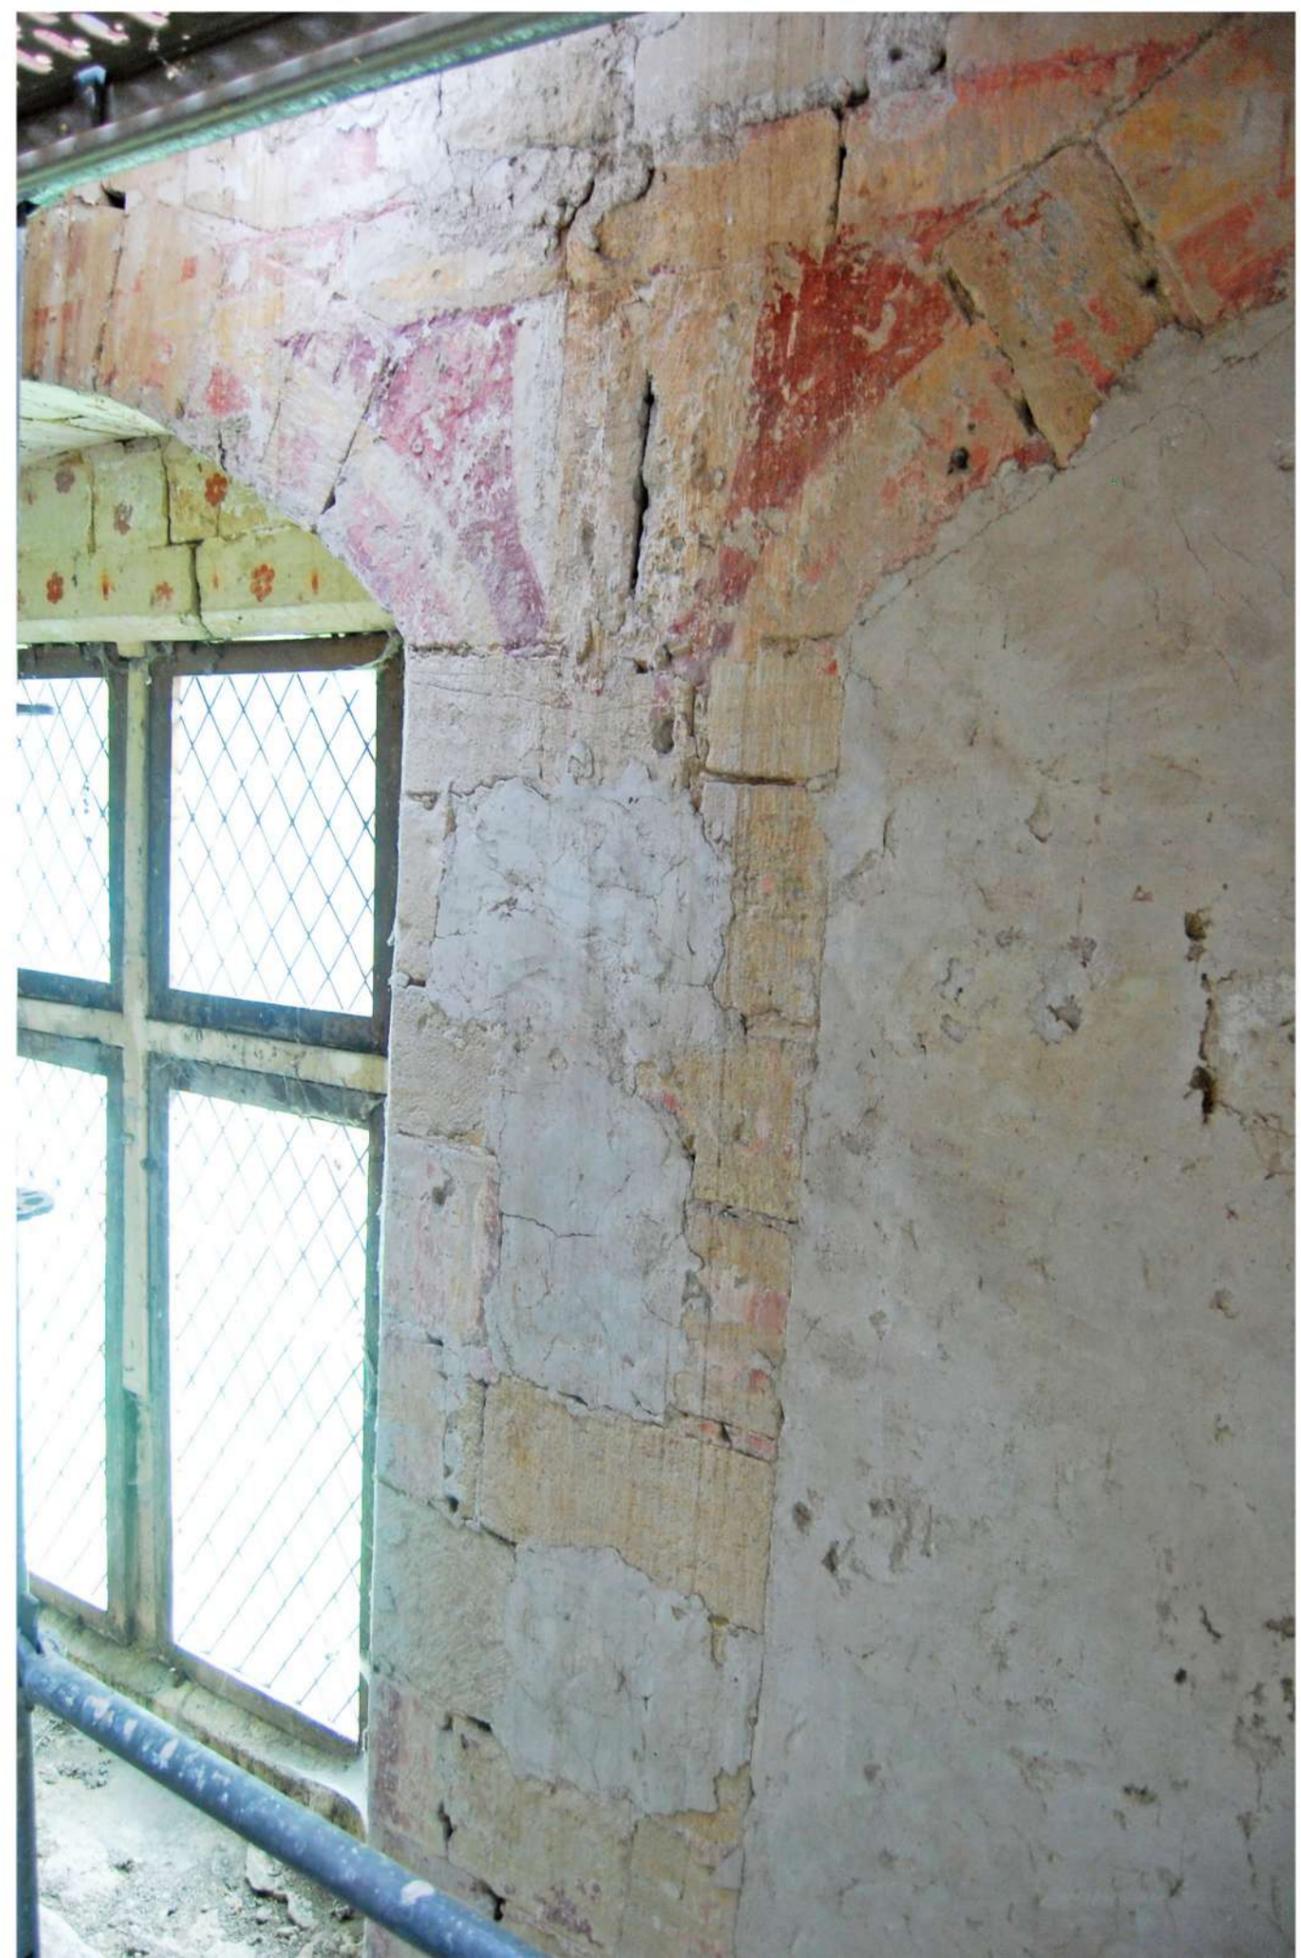
Fig. 20 Négatif de la cloison 1 sur le mur nord (à gauche) et sud (à droite)

La première cloison (cloison 1) est située à peu près au milieu de la salle à proximité de la porte centrale nord (**fig. 20**). Elle délimite deux espaces comprenant chacun, pour le mur sud, une cheminée encadrée par deux baies. La symétrie parfaite de ces deux espaces interpelle et suppose que ce cloisonnement était peut-être prévu dès la conception de l'édifice. Cette cloison en pan de bois était ancrée dans les gouttereaux dans lesquels on relève les trous de pénétration des poutres, quatre au sud et deux au nord, ainsi que les négatifs de parois (torchis ?) qui recouvrent les peintures, attestant de leur postériorité. Dans le gouttereau nord, à droite de la porte d'entrée médiane et de cette cloison, une feuillure quadrangulaire a été taillée dans les maçonneries, avec des greffes de pierre témoignant de cette reprise (**fig. 21**). L'enduit de fond blanc recouvre aussi les peintures. Cette feuillure est destinée au rabattement de la porte de cette cloison qui permettait d'accéder à la salle Est. Cette cloison était fixée en tête à l'entrait de la ferme qui la surplombait. Celle-ci ne montre aucune trace de fermeture, prouvant que la cloison était limitée à la salle, ce qui n'interdit pas un plafonnement malheureusement difficile à déterminer en raison de la disparition des entrants sur ces espaces.

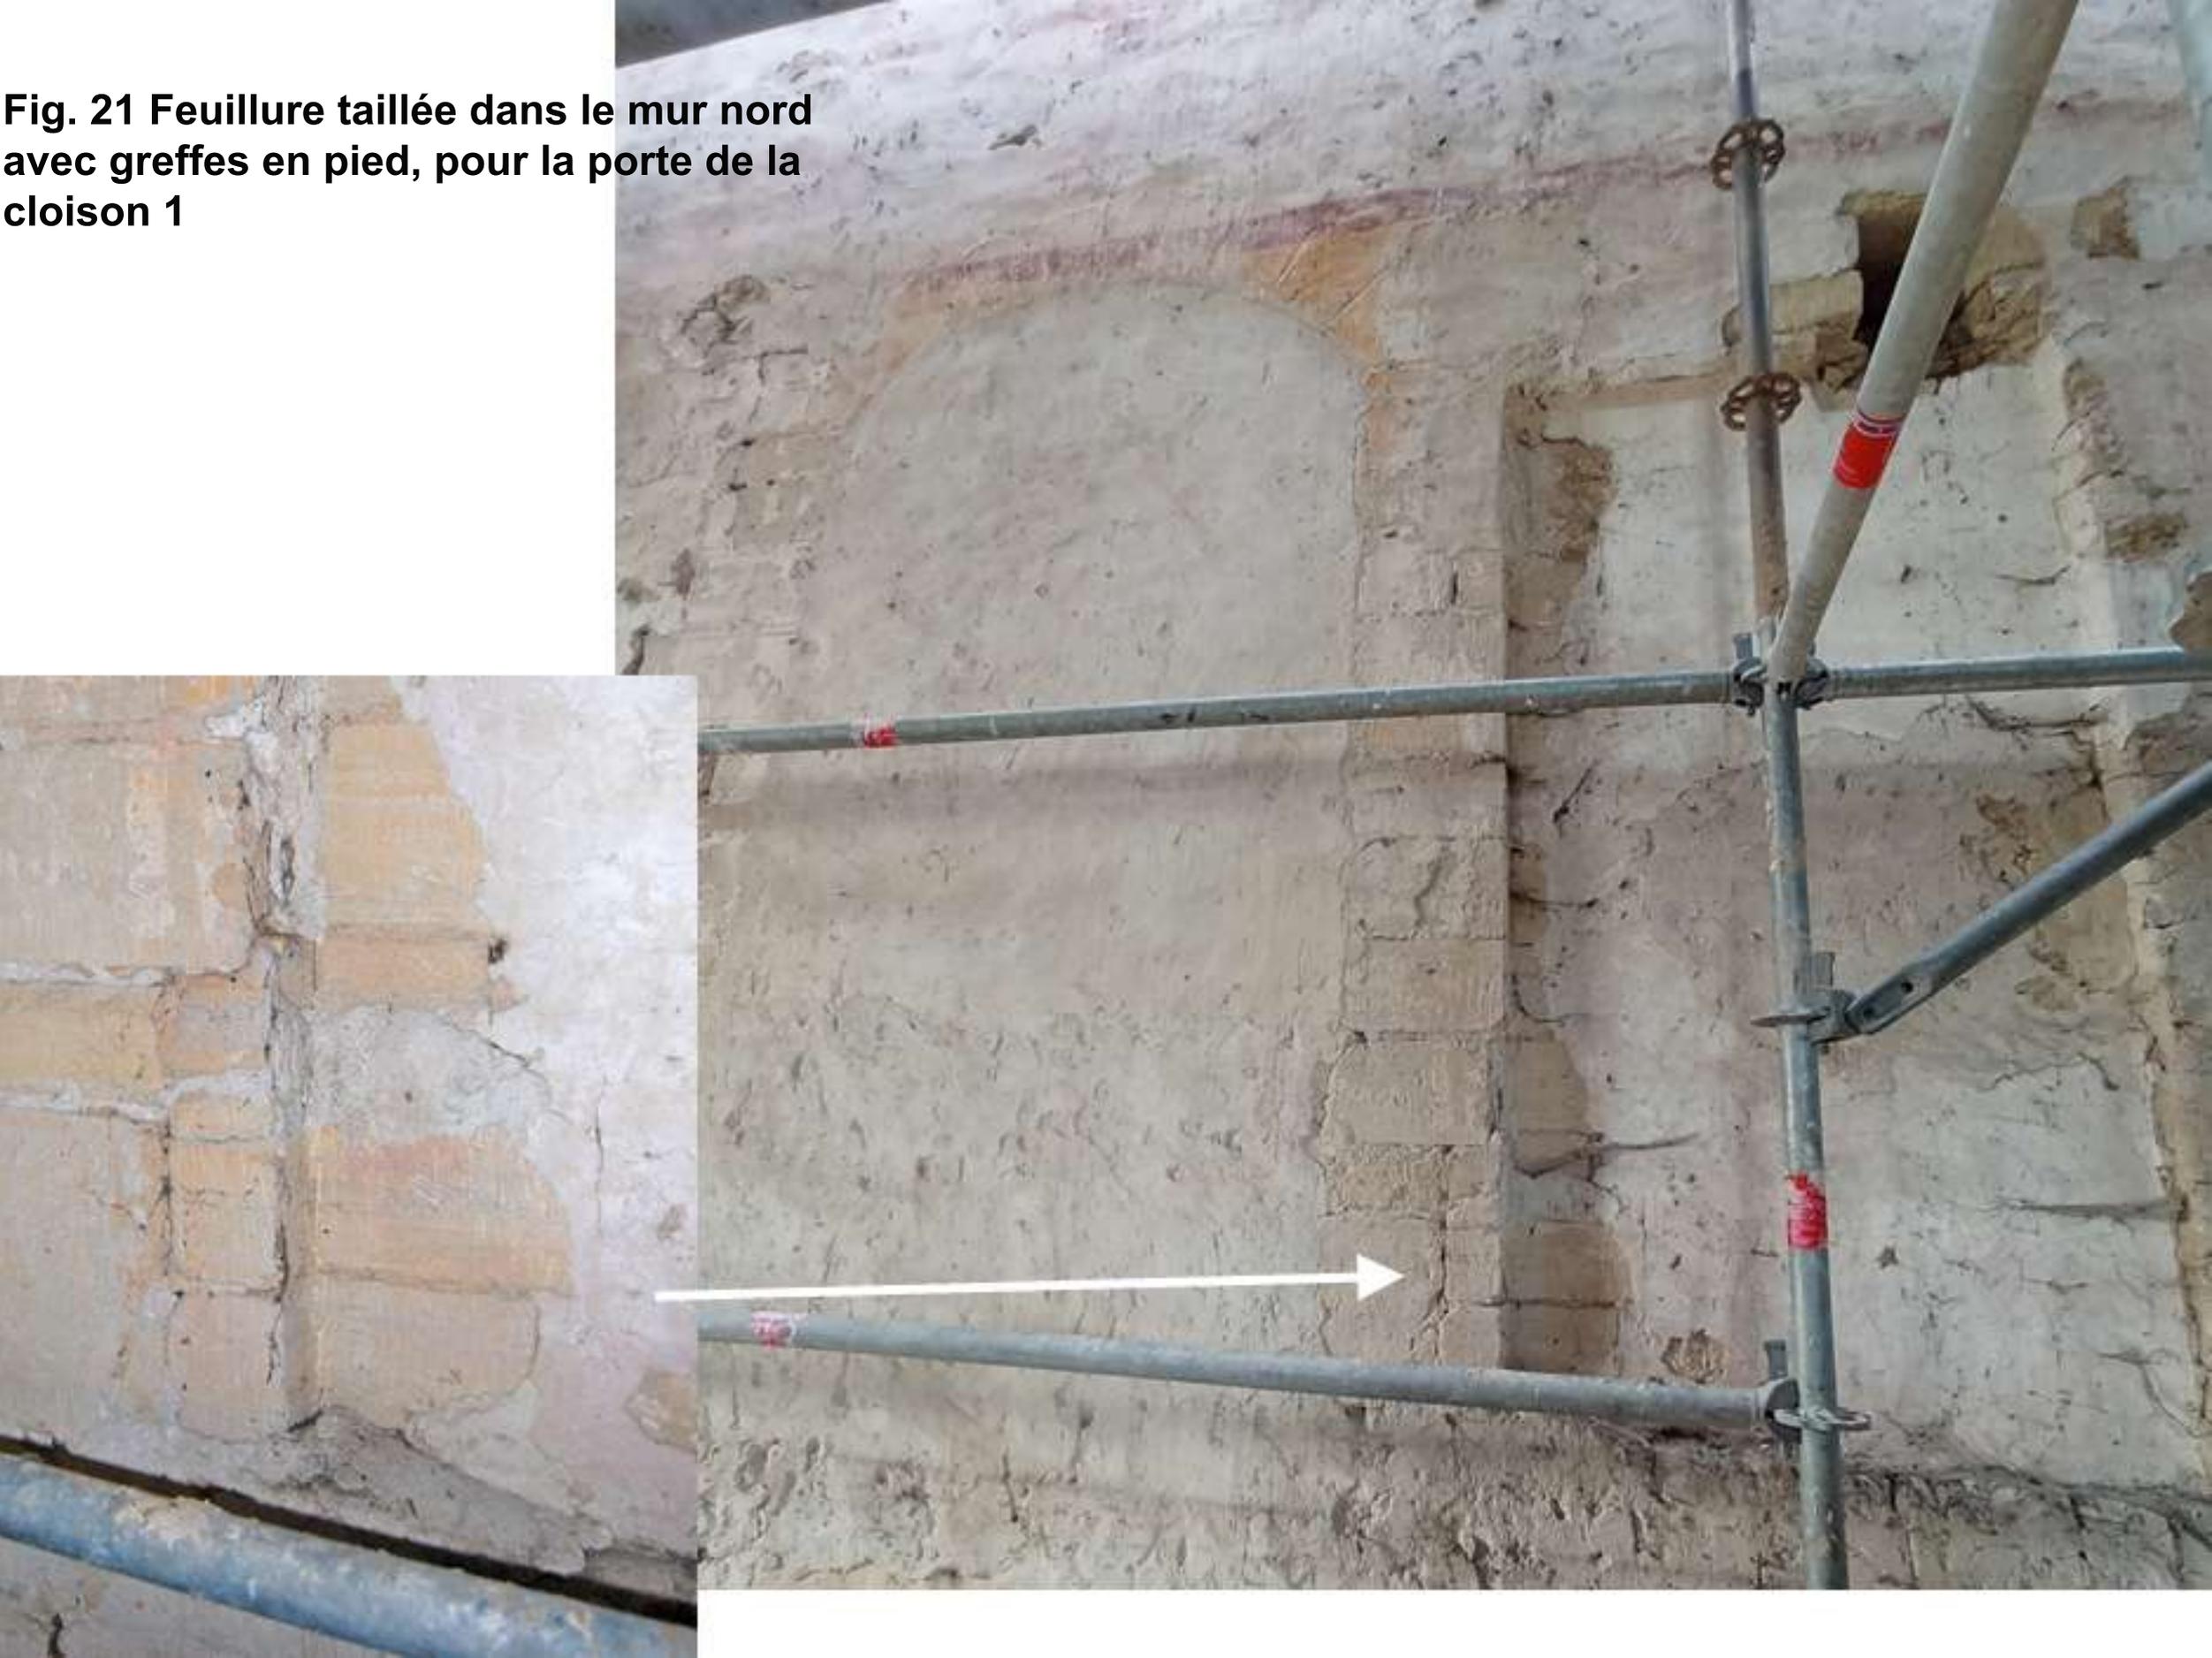
Fig. 21 Feuillure taillée dans le mur nord avec greffes en pied, pour la porte de la cloison 1

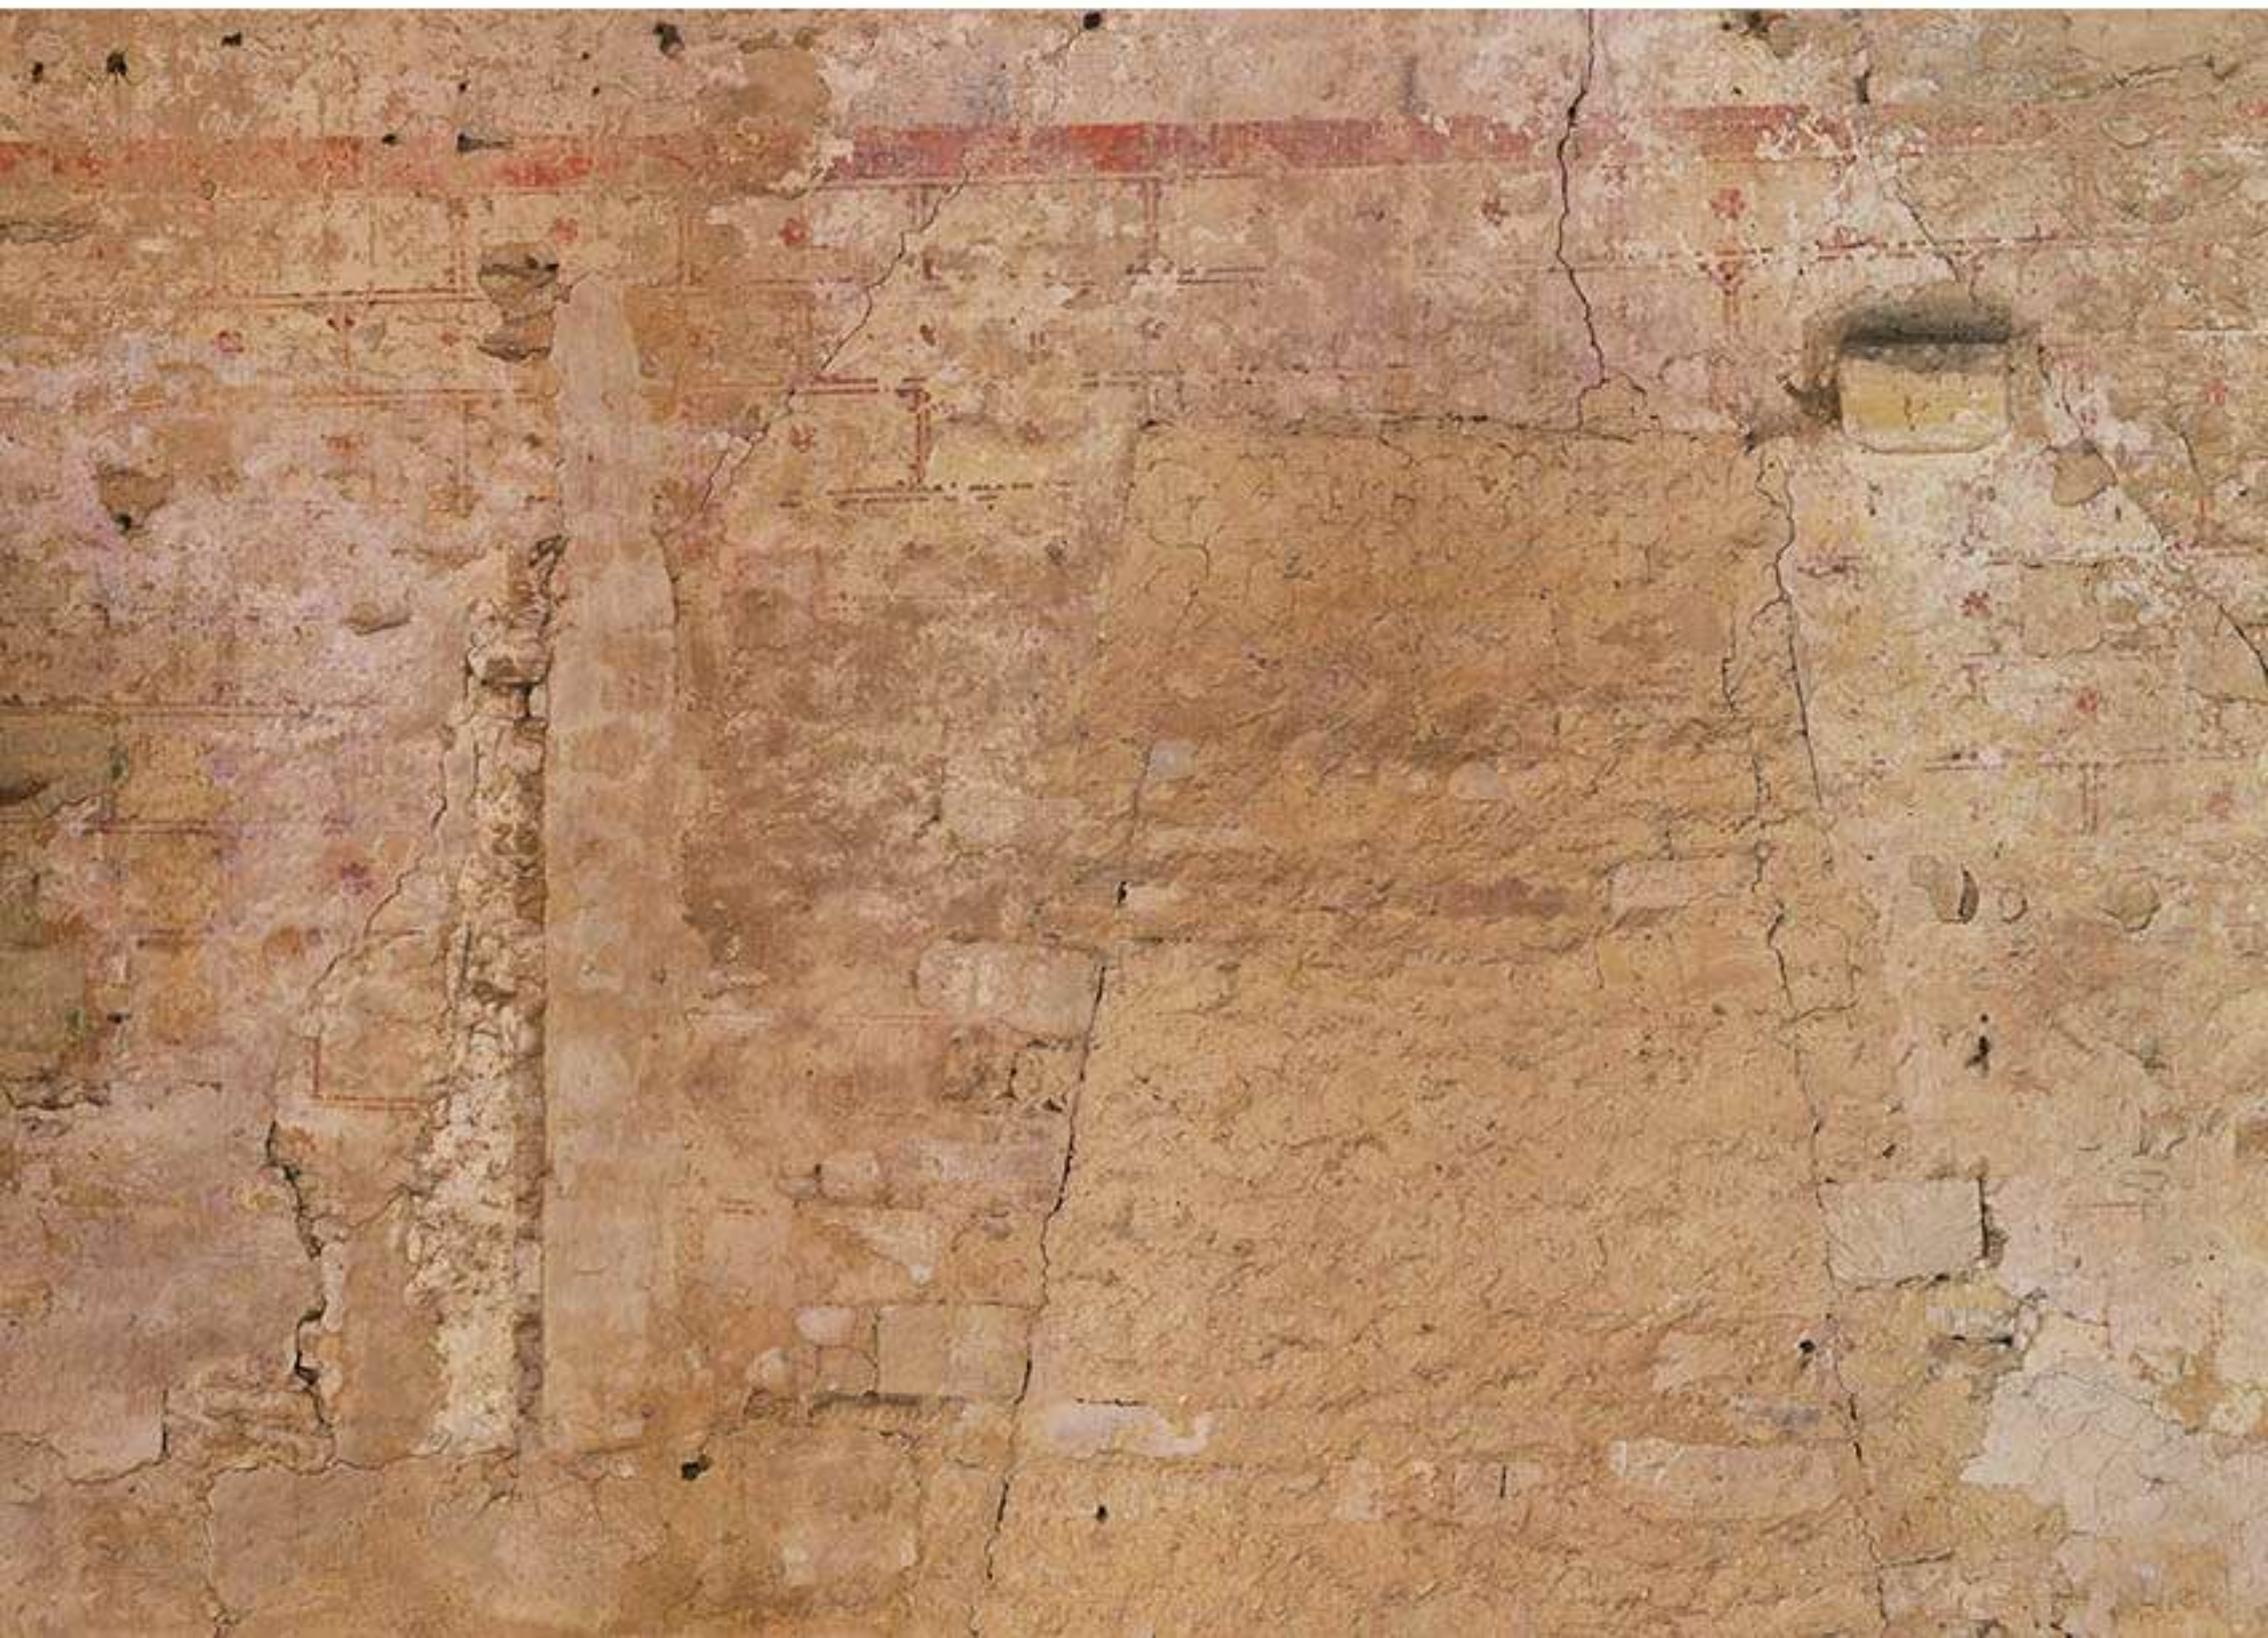
Fig. 21 Négatif de la cloison 3 et corbeau réinséré

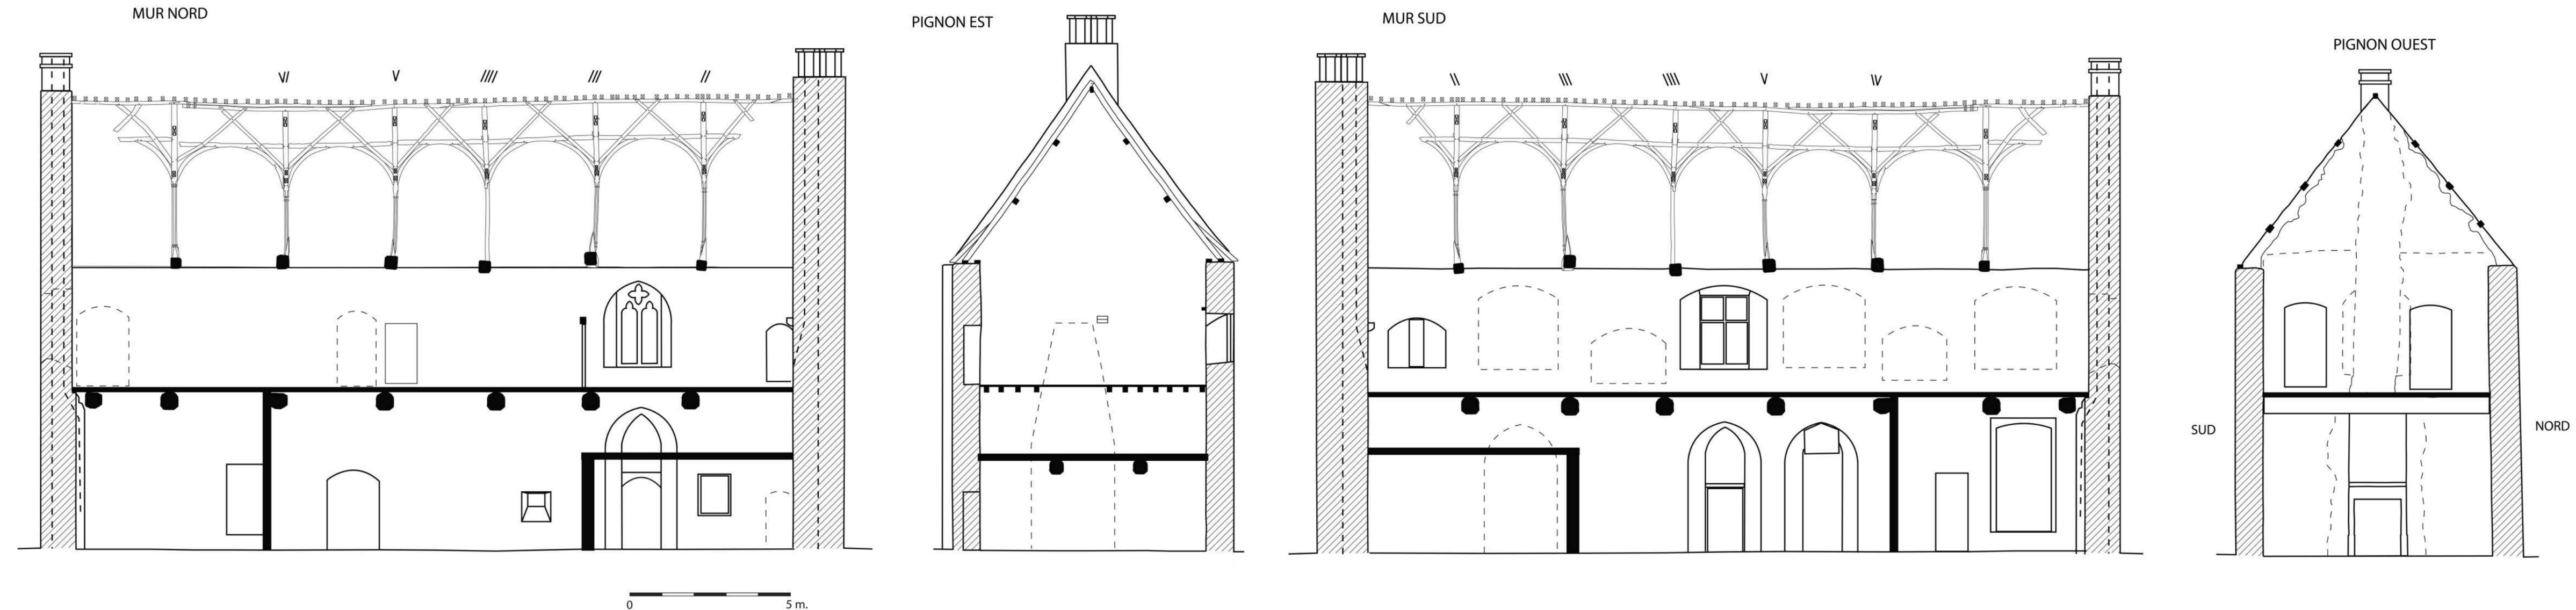
Fig. 25 Etat 7 : XIXe siècle

Etat 7 : XIXe siècle (fig. 25)
