Un exemple d'adduction d'eau domaniale en Haut Gard rhodanien : l'aqueduc privé de la villa de Mayran

Loïc Buffat, Hervé Petitot, Laurent Vidal

L'AQUEDUC PRIVÉ DE LA VILLA DE MAYRAN

(Saint-Victor-la-Coste, Gard)

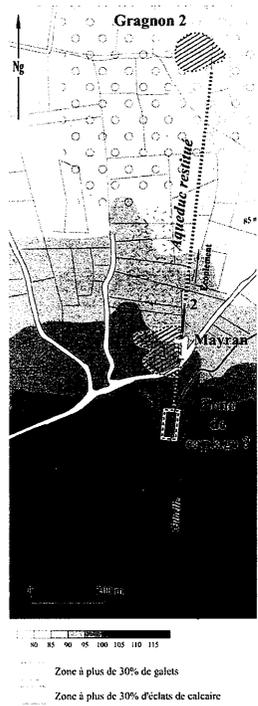
fig. 1

Situé dans la vallée de la Tave, au nord-est du département du Gard, le site de Mayran (fig. 1), connu localement notamment pour la présence d'un regard sur un aqueduc, est un établissement rural occupé depuis la fin du 1er s. de notre ère jusqu'au Moyen Âge. Il a été délimité par prospections pédestres et une partie du site a été fouillée en sauvetage programmé de 1995 à 1998 sur 1130 m² (Buffat et al 2006). La zone de fouille a livré des éléments permettant de restituer toute son histoire depuis sa création jusqu'au Moyen Âge. L'Antiquité tardive est la phase d'occupation la plus prégnante dans cette partie du site et elle se caractérise par des structures de production viticole, une forge et surtout l'aqueduc.

long (fig. 1, 2). Dans la partie sud du tracé, seul le comblement de la tranchée de mise en place est visible, puis en allant vers le nord la maçonnerie de l'aqueduc apparaît proche de la surface du fait de la déclivité du terrain naturel. C'est dans ce même secteur que la conduite maçonnée s'arrête pour déboucher à l'air libre par un dispositif architectural à l'évolution particulière. En aval de cet endroit, l'eau est guidée au sein d'un large fossé ouvert dans une canalisation ouverte en céramique.

La conduite prend, au-delà des limites de la *villa*, la direction d'un autre établissement gallo-romain situé 800 m au nord : l'établissement de Gragnon 2 (fig. 1). Il s'agit d'une *villa* assez étendue (1,5 ha), occupée du

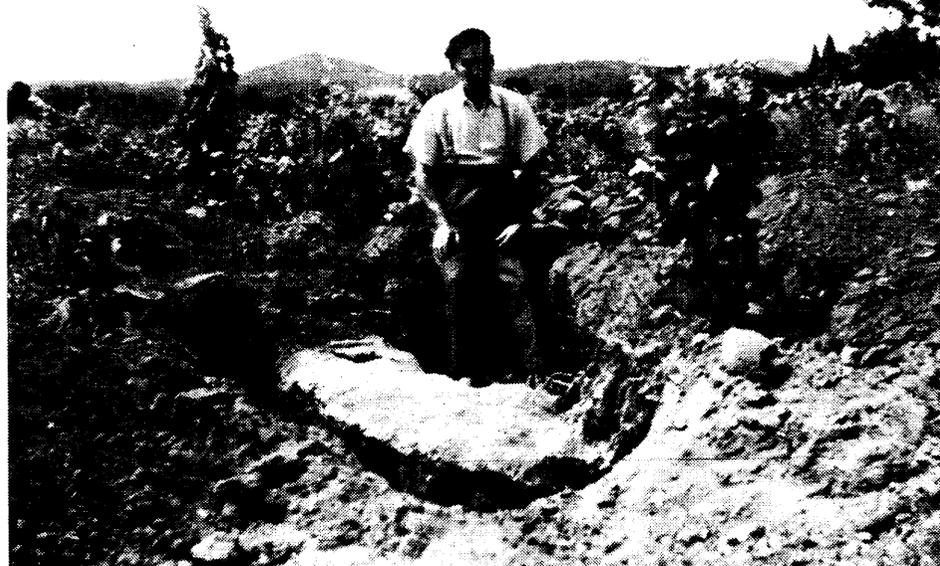
fig. 2

De grandes dalles de grès rectangulaires (d'environ 0,8 m sur 1 m) forment la couverture là où le conduit est profondément enfoui (fig. 2). Alors qu'elles sont soigneusement jointoyées au mortier de chaux à certains endroits, à d'autres ce sont de petites pierres calcaires et des fragments de *tegulae* qui colmatent les interstices. Ceci pourrait relever d'un souci « d'économie » ou constituer un dispositif de drainage des eaux souterraines, ce qui n'est pas rare dans la construction des aqueducs romains (Andrieu 1995, p. 138). Cette imperméabilité partielle a occasionné des infiltrations de sable, et, à plusieurs endroits, des dépressions sont présentes à la surface du comblement de la tranchée d'installation attestant les phénomènes de soutirage.

Au nord, l'eau s'écoule du bassin dans une canalisation en terre cuite à profil en U, dont les deux premiers éléments sont pris dans la maçonnerie (fig. 2). Cette canalisation, constituée de la juxtaposition sans liant d'éléments mesurant 0,53 x 0,21 m (section intérieure d'écoulement de 0,16 x 0,1 m), est installée dans le comblement de l'ancien fossé (fig. 7). Ce système de canalisation en «U» est assez fréquent dans certains tronçons d'aqueducs domaniaux de la région (Puech Quinau, près de Béziers, Hérault ; Bizanet non loin de Narbonne, Aude,). À Mayran, aucun dispositif ne venait couvrir le canal en céramique, contrairement à Puech Quinau ou Bizanet. Apparemment l'eau pouvait librement déborder de la canalisation.

Dans son dernier état, le bassin est doté d'un fond en béton de tuileau (fig. 2) et sa capacité est réduite avec la construction de deux murs. Ces

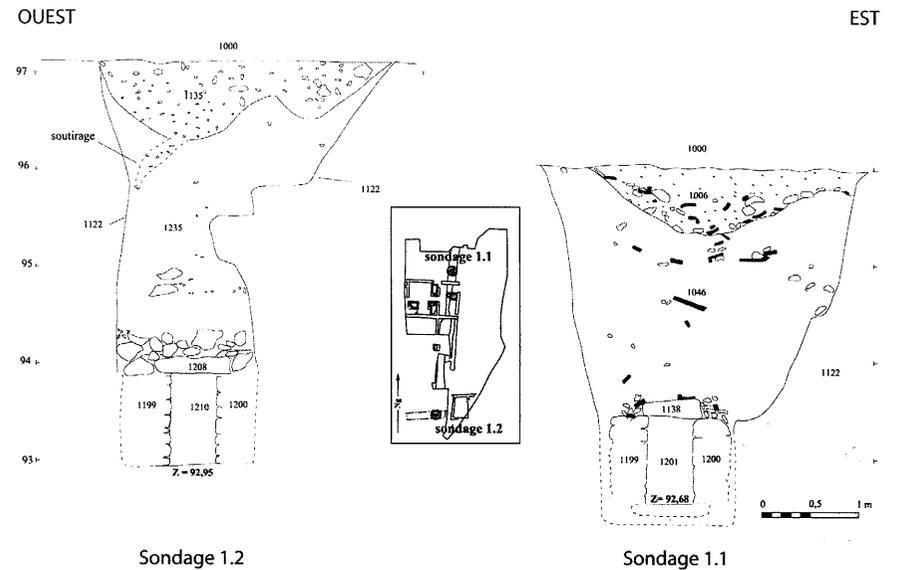
fig. 3

Sa mise en place a nécessité le creusement d'une tranchée dans les sables fluviatiles pliocènes dont la profondeur atteint environ 5 m par rapport au sol antique, au niveau des bâtiments romains qu'elle longe (fig. 3). L'ouverture possède de 1 à 3 m de largeur. Elle est étroite au niveau des installations vinicoles probablement pour éviter de déstabiliser

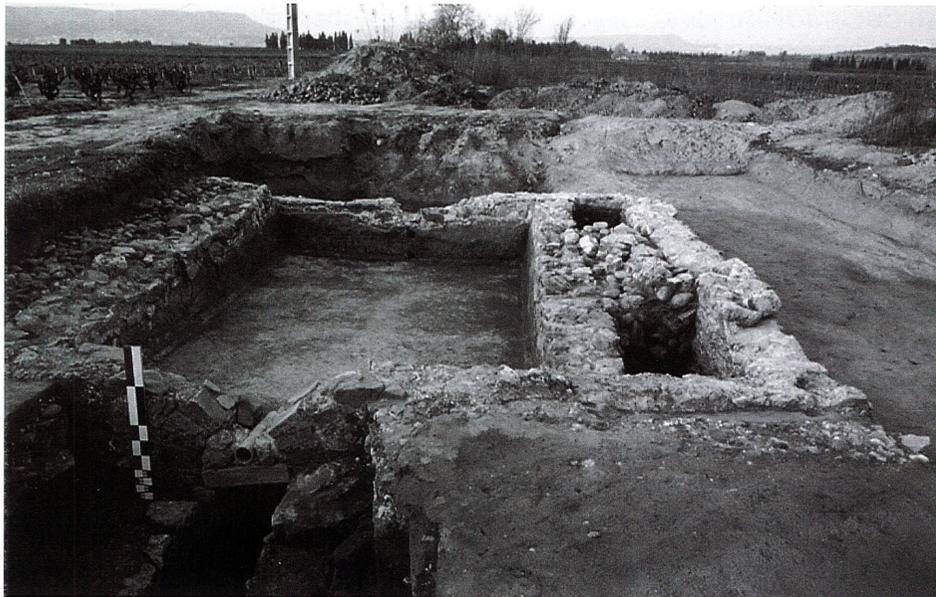
fig. 6

Dans un second temps, au premier aménagement de débouché de la canalisation (fig. 5) se substitue un aménagement hydraulique qui possède une histoire propre. Le premier dispositif modeste est remplacé par un bassin de plan rectangulaire mesurant 6,6 x 5,5 m conservé sur 1,1 m de hauteur (capacité de 40 m³ environ) (fig. 6). Les murs de ce bassin sont constitués par des assises irrégulières de blocs liés au mortier. La liaison avec le canal est marquée par un arc en plein cintre constitué de claveaux en calcaire coquillier. Sous cet arc, une dalle disposée de chant comprend dans sa partie haute une petite encoche qui faisait office de

déversoir. À cette période, le fil d'eau de l'aqueduc est sensiblement remonté. L'accumulation du sable a comblé le *specus* sur près de 0,8 m. La section d'écoulement s'est trouvée réduite à 0,45 x 0,5 m. À l'embouchure du bassin, l'eau se heurtait à la dalle en orthostate, qui servait vraisemblablement de premier seuil de décantation. À l'intérieur du bassin, il n'y a pas de trace d'un fond en dur, mais le sol limoneux pouvait être suffisamment imperméable.
