CHASSAGNE SAINT-DENIS (DOUBS)

CHATEAU de SCEY dit CASTEL SAINT-DENIS

(Site n°25 129 005 AH)

Etudes archéologiques préalables aux travaux de consolidation

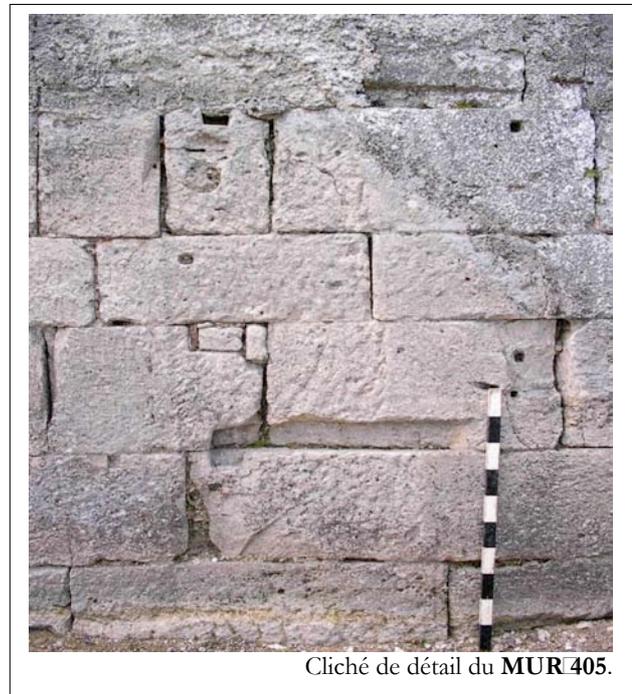
La présence de ces aménagements met en lumière deux choses. D'une part nous avons ici vraisemblablement la première porte d'entrée dans le logis, d'autre part un mur devait impérativement être perpendiculaire au **MUR 405** pour recevoir l'autre partie des barres. Peut-être s'agissait-il du **MUR 301** qui est encore présent au niveau 1 et qui limite la sommellerie à l'ouest. Il est étonnant qu'aucune ouverture de tir ne soit présente dans le **MUR 405** pour défendre cette entrée.

Cliché de détail du **MUR 405**.

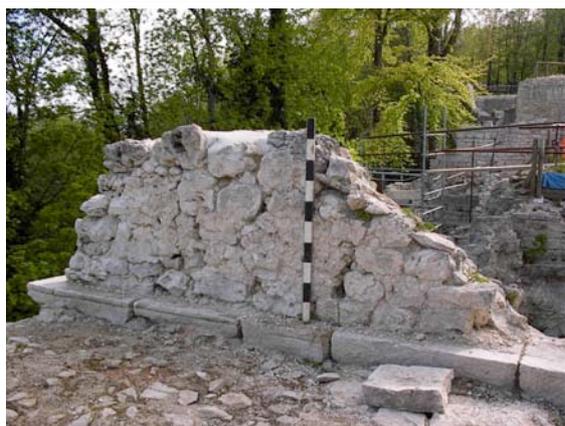
Le **MUR 321** est très dégradé. Il est constitué de moellons de moyen et de petit appareil relativement informes. Les assises sont relatives. Ce mur du XVII^e siècle englobe une base de colonne contemporaine de la construction du logis neuf. A l'Est dans l'angle entre le **MUR 405** et le **MUR 400** un aménagement a été bouché en partie par l'insertion d'une corniche, us. 27094.

Cliché nord du **MUR 321**.

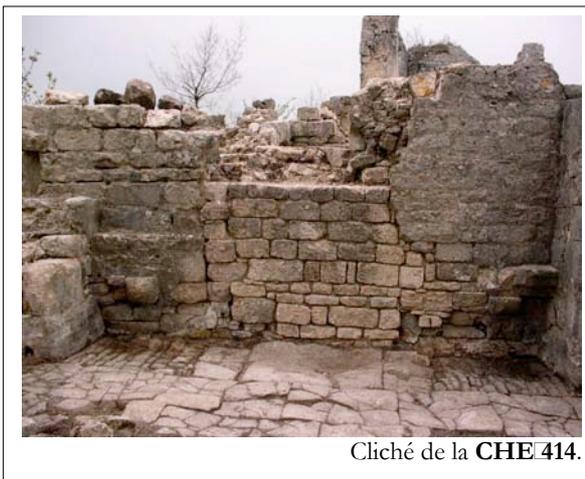
Cliché de la **CHE414**.

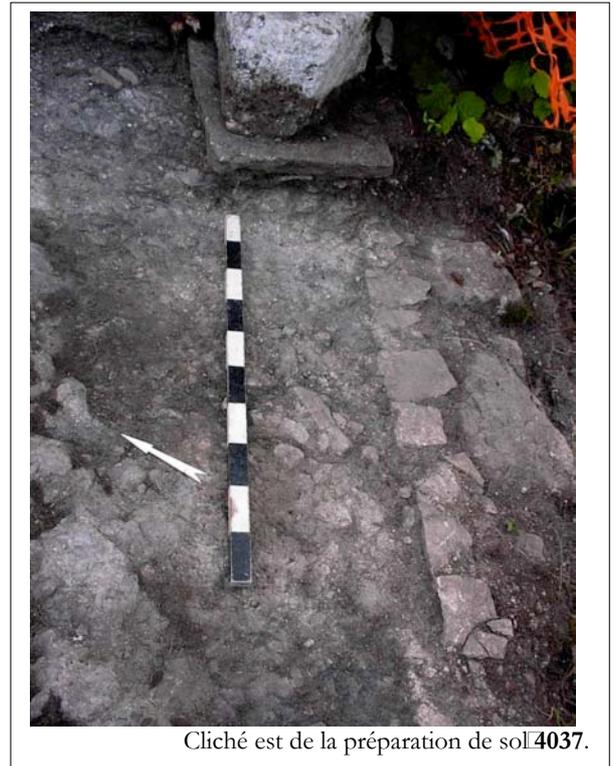
L'étude de l'espace 24 a permis de dégager à nouveau les bribes d'un sol (**SOL 535**) en mortier de chaux (**4037**) vraisemblablement contemporain de la tour Saint-Denis, datable du XIII^e siècle (**MUR 410**). Ce niveau observable uniquement dans les infractuosités rocheuses n'est pas en liaison avec le seuil (**27043**) de la porte, **POR 411**, vraisemblablement du XV^e siècle. En revanche, une autre liaison est à signaler avec le **MUR 413**, la structure porteuse sud de la cuisine. Ce dernier sera abaissé et remplacé par un arc-doubleau dans le courant du XV^e siècle, lors des grands travaux du logis. Il permettra ainsi l'accès par le Sud à la salle de réception (passage de service?).

Cliché est de la préparation de sol 4037.

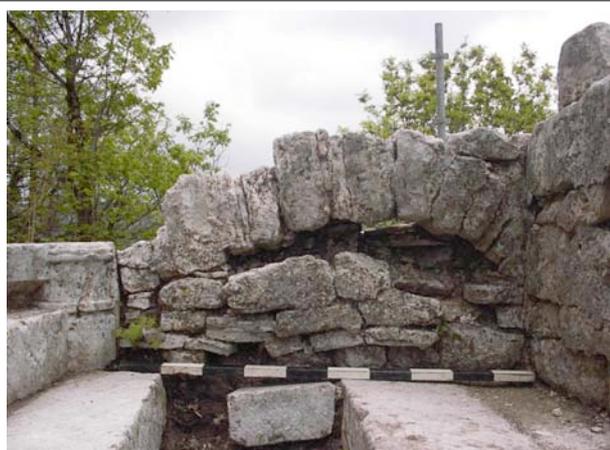
Cliché de l'us. 27090.

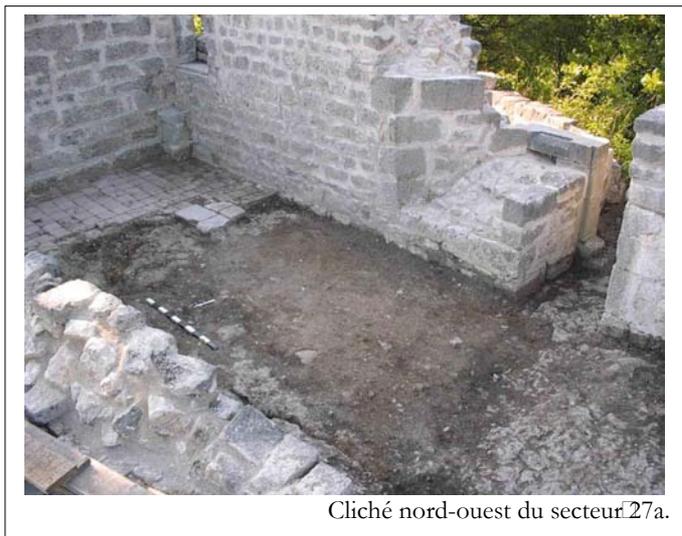
Le secteur 27a possède une forme quadrangulaire (L. 6,73 m ; l. 2,40 m). Il est implanté au Sud de l'espace 27b et à l'Est de 27c. Comme pour les autres pièces appartenant aux secteurs “27”, ils appartiennent à la subdivision tardive du *pallas* du XIII^e siècle, appelé parfois Grande Salle. Cette division intervenant dans le dernier quart du XV^e siècle n'affecte que peu ce volume. Seul le **MUR 439** le limite à l'Ouest. C'est dans le courant du XVI^e siècle, et plus particulièrement dans les années 1570, que le rétrécissement de la salle de garde, aménagée en 1494, est effectué. Le **MUR 437** marque alors la nouvelle séparation des espaces 27a et b. A l'Est et au Sud, ce sont les murs originels **MURs 428** et **430a** qui limitent la pièce.

Cliché nord-ouest du secteur 27a.

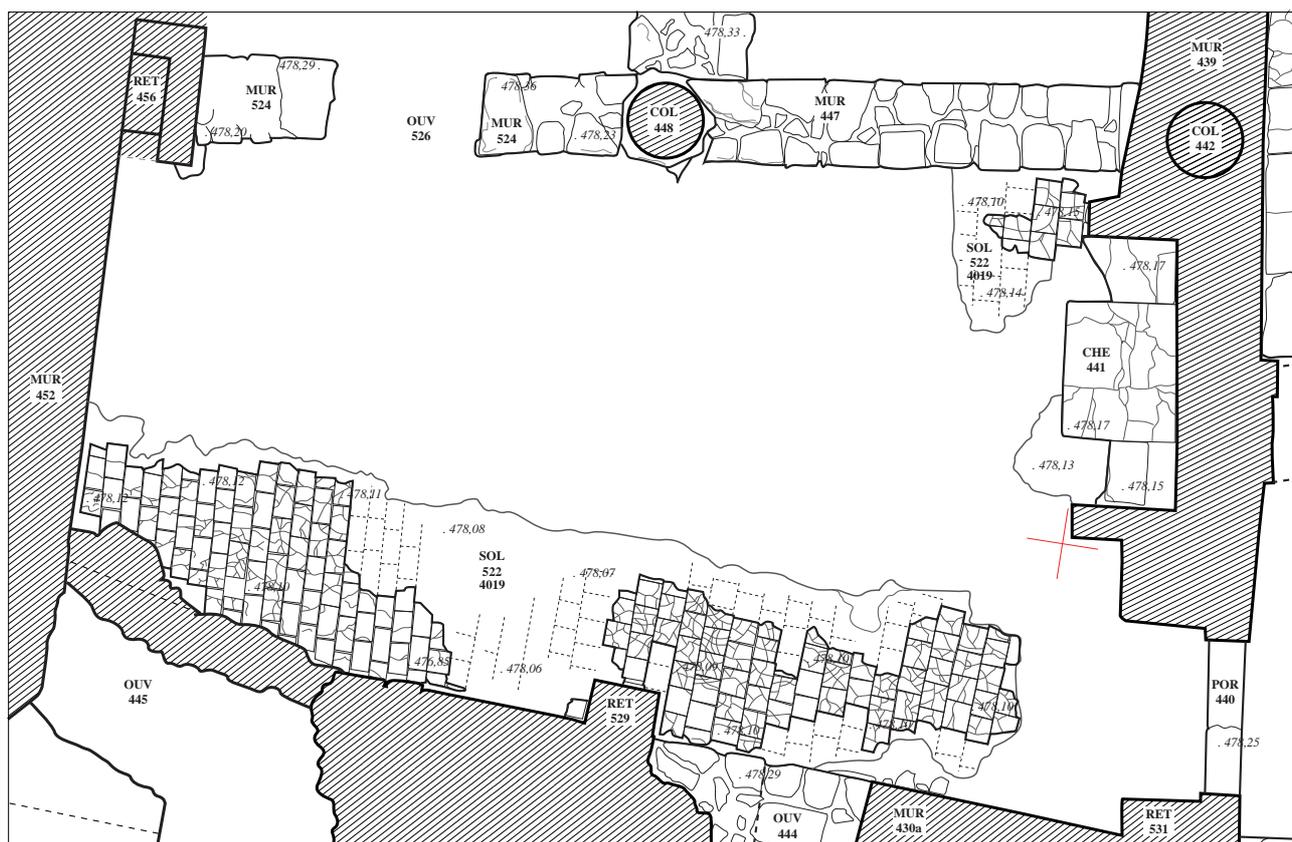
La datation de ces couches est aisément appréciable. En effet, la destruction de cette partie du château intervient dans le courant du XVII^e siècle et plus exactement durant la seconde conquête française, en 1674. Les éléments de poteries mis au jour indiquent également, particulièrement la présence de la faïence une chronologie entre le XVII^e et le XVIII^e siècle. Ainsi, une datation précoce durant le dernier quart du XVII^e siècle et tout le long du XVIII^e siècle apparaît probable.

Occupation du XVII^e siècle relevée dans le secteur 27c.

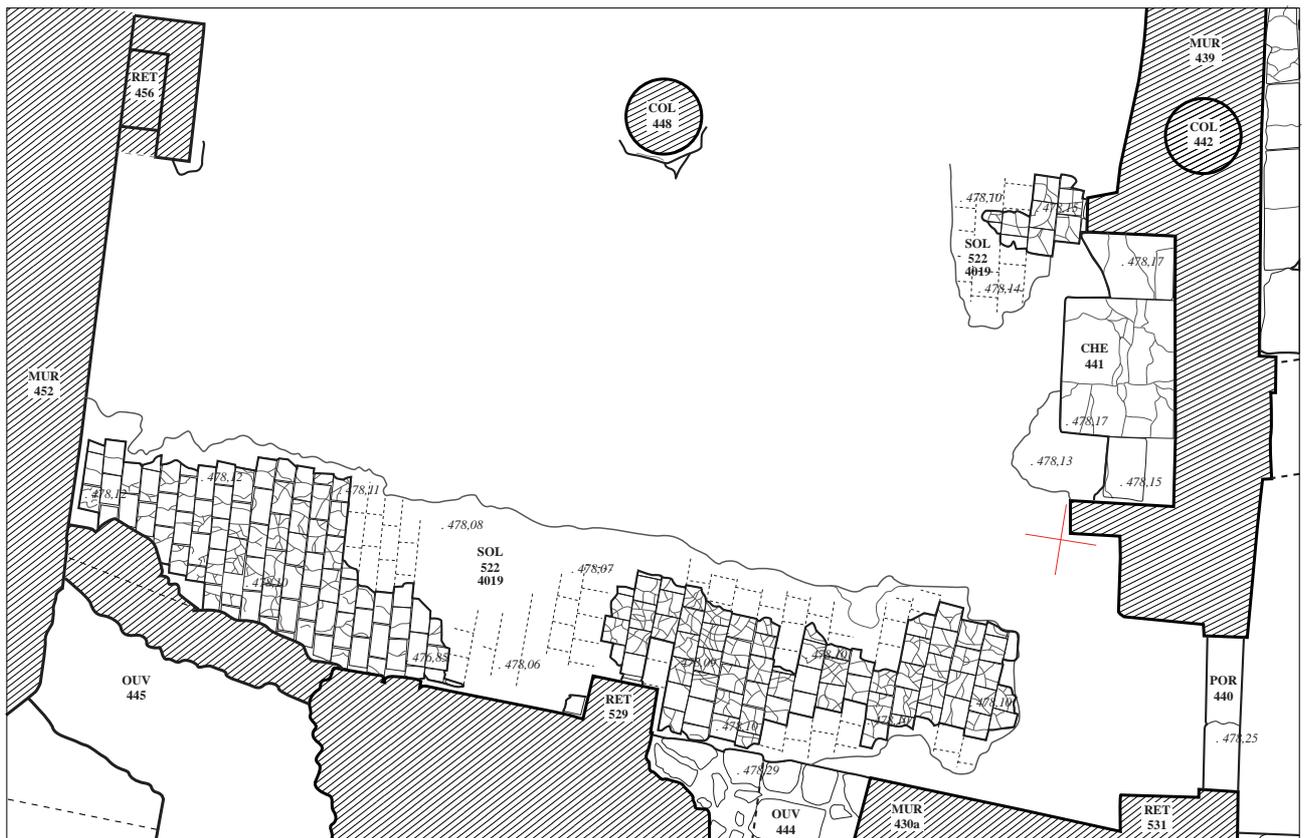
Le dernier état de construction est noté par les aménagements durant le XVII^e siècle du MUR 447 et probablement du MUR 524. Une étroite tranchée de fondation perturbe le SOL 522 et les couches sous-jacentes jusqu'au rocher. Rappelons que l'étude du bâti avait permis de mettre en avant des relations entre ces structures et d'autres de l'avant-château, datables du XVII^e siècle. Ainsi, nous aurions encore durant le XVI^e siècle et peut-être jusqu'au début du XVII^e siècle le plan primitif de la salle de réception (secteurs 27c, d et e) mise en place en 1494 par la construction du MUR 439. Cependant, aucune trace du SOL 522 n'est visible dans les secteurs 27d et e.

Occupation du XVI^e siècle relevée dans le secteur 27c.

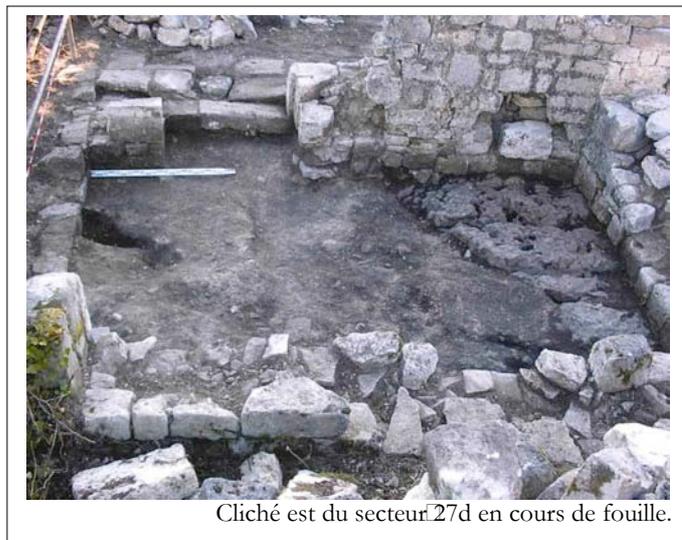
La création de la salle quadrangulaire identifiée en “Secteur 27d” intervient par la subdivision du *pallas* (secteur 27a, b, c, d), daté du XIII^e siècle. Ces aménagements surviennent en 1494, faisant l’objet d’une description dans un texte de 1576 (voir description par J.-M. Croizat)¹⁸. Contrairement à ce qu’indique J.-M. Croizat, l’espace actuel ne correspond pas au volume de 1494. En effet, les refends sud et ouest sont implantés plus tardivement. L’étude du bâti faisant office d’état des lieux le prouve par l’absence de chaînage entre les refends (L. 4,13 m ; l. 3,14 m). Cette première observation a été confirmée par la fouille. Quoiqu’il en soit, l’espace 27d est actuellement limité sur ces quatre côtés. Au Nord, l’enceinte **MUR 450b** n’est plus visible à cette hauteur. Elle est entièrement effondrée dans le vide. A l’Est, le mur de refend **MUR 439** correspond à la subdivision de 1494. Il englobe l’une des trois colonnes centrales du *pallas*, la colonne **COL 442**. Ces deux structures apparaissent comme les seules présentes au début du XVI^e siècle. En ce qui concerne les deux autres, il s’agit de murs de refend plus sommaires. Le **MUR 447** au Sud prend appui sur le **MUR 439** à l’Est et sur la colonne **COL 448** à l’Ouest. C’est sur cette dernière que le **MUR 449** se maintient. Aucun chaînage n’est observé entre ces deux dernières maçonneries. Enfin, le **MUR 449** s’appuie au Nord sur la retombée **RET 518**.

Cliché est du secteur 27d en cours de fouille.

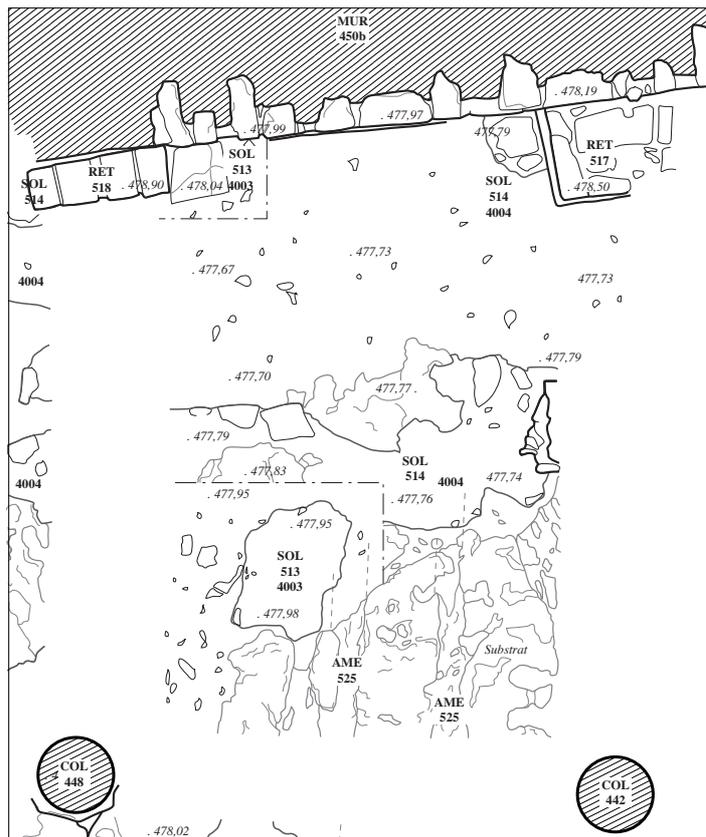
Occupation du XIII^e siècle relevée dans le secteur 27d.

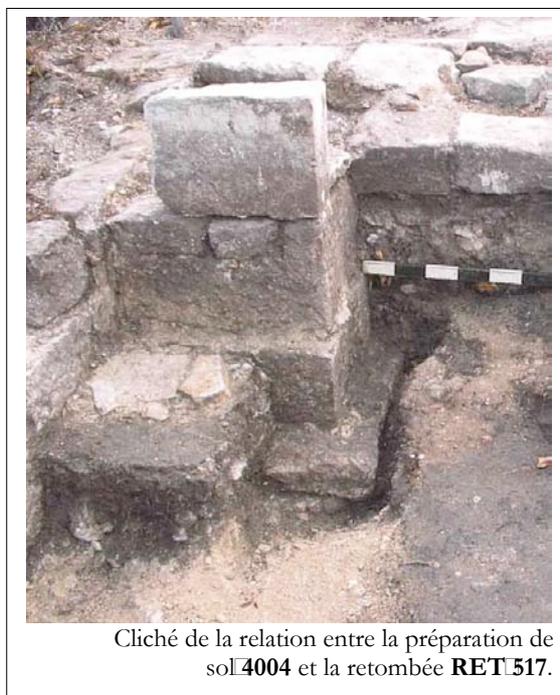
Sous le **SOL 513**, la fine couche de terre **4006** semble avoir pris place après un éventuel abandon. Il s'agit de terre naturelle organique dépourvue d'artefacts. Elle est conservée de façon éparse sur l'ensemble du secteur, recouvrant le niveau de circulation **SOL 514**. Celui-ci est formé de la couche de mortier de chaux **4004** de teinte beige comportant aussi quelques dalles informes. Elles sont situées entre les cotes 447,79 m et 477,81 m. Contrairement à la précédente occupation, ce niveau témoigne plus d'une préparation que d'un niveau de circulation utilisé. L'absence d'usure sur les quelques dalles encore en place et leur altitude en comparaison avec l'empatement de la retombée **RET 517** permettent de l'envisager fortement. En revanche, à l'instar du **SOL 513**, ce sol est relevé essentiellement sur les deux tiers nord de l'espace, le dernier tiers sud étant occupé par le rocher. Ce problème de niveau apparaît ainsi curieux dans ce secteur, puisque le substrat culmine à la cote 478,00 mm soit, 21 cm plus haut que les dalles informes mais visibles. Cette observation tend à confirmer davantage la thèse d'une préparation plutôt que d'un sol. Dans l'état des connaissances, aucune autre interprétation ne peut être considérée²¹. Seule la présence de l'aménagement **27006** dans le **MUR 439** lui est *a priori* liée au centre. Cette structure

Cliché de la relation entre la préparation de sol **4004** et la retombée **RET 517**.

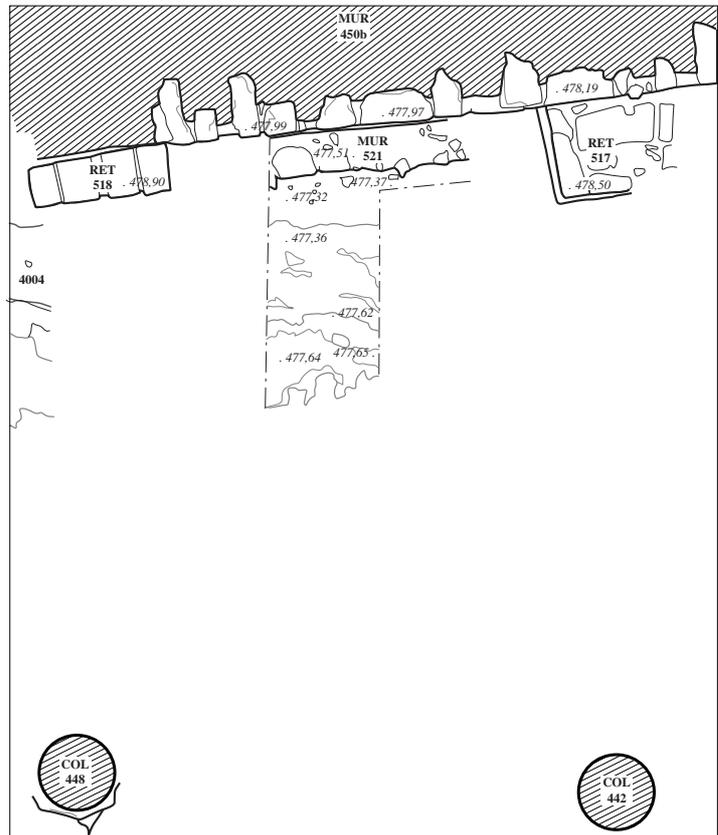
Occupation des IX^e-XIII^e siècles relevée dans le secteur 27d.

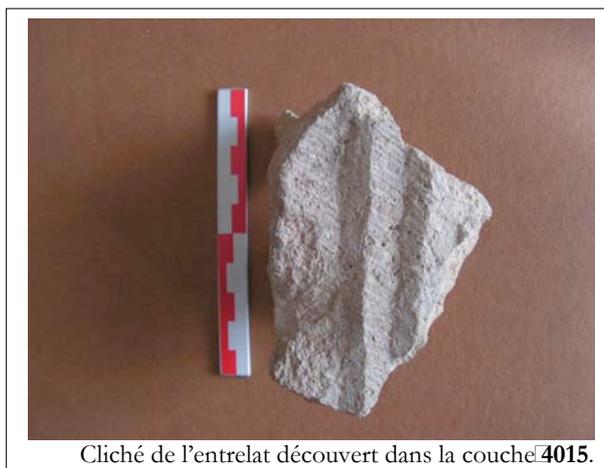
Plusieurs critères chronologiques permettent de situer le **MUR521** et la couche **4015** d'une période contemporaine mais également de les dater d'une époque haute en comparaison des vestiges voisins. Le **MUR521** et la couche **4015** sont associés par leur liaison étroite, comportant un mortier de chaux macroscopiquement identique. Cet ensemble formait, semble-t-il, une première enceinte du château. Rappelons que la première mention d'une forteresse sur l'éperon remonte à l'année 1083²⁶ et que lors de ces fouilles dans le Treulle, J.-M. Croizat a découvert une pièce de monnaie du X^e siècle²⁷. Ainsi, nous serions en présence du mur nord de l'ancienne forteresse assurément antérieure au XIII^e siècle. En effet, le mur actuel nord (**MUR450b**, daté du XIII^e siècle) a partiellement détruit le **MUR521**, ne laissant que le parement interne des soubassements, fondés directement sur le substrat. La tranchée de fondation, **TR520**, visible par la couche **4010**, est également remarquée entre les deux murs parallèles. La construction des deux retombées perturbera également durant le XIII^e siècle la couche **4015** mais également le **MUR521**. Après ces deux éléments, la strate de terre épaisse **4014** prendra place, fondant l'aménagement **AME515** en mortier de chaux. Ces deux strates sont également perturbées par les tranchées de fondation des retombées mais également celle du **MUR450b**. Outre ces contextes archéologiques, la fouille de la strate de mortier **4015** a livré un fragment de panse de céramique assurément antérieur au XIII^e siècle²⁸ mais aussi un élément lapidaire. Cette pièce qui est dotée de deux faces visibles appartient probablement à un élément de colonne ou de chapiteau. Elle est dotée de brins d'entrelat, régulièrement remarqué dans des contextes du IX^e au XI^e siècle. Il apparaît ainsi que les couches et les structures **AME515** (**4011**), **4014**, **4015** et **MUR521** appartiennent à une occupation beaucoup plus précoce que les autres élévations encore présente. Toutefois, nous ne connaissons rien de cette occupation, même si une chapelle castrale peut-être envisagée.

Cliché de l'entrelat découvert dans la couche **4015**.

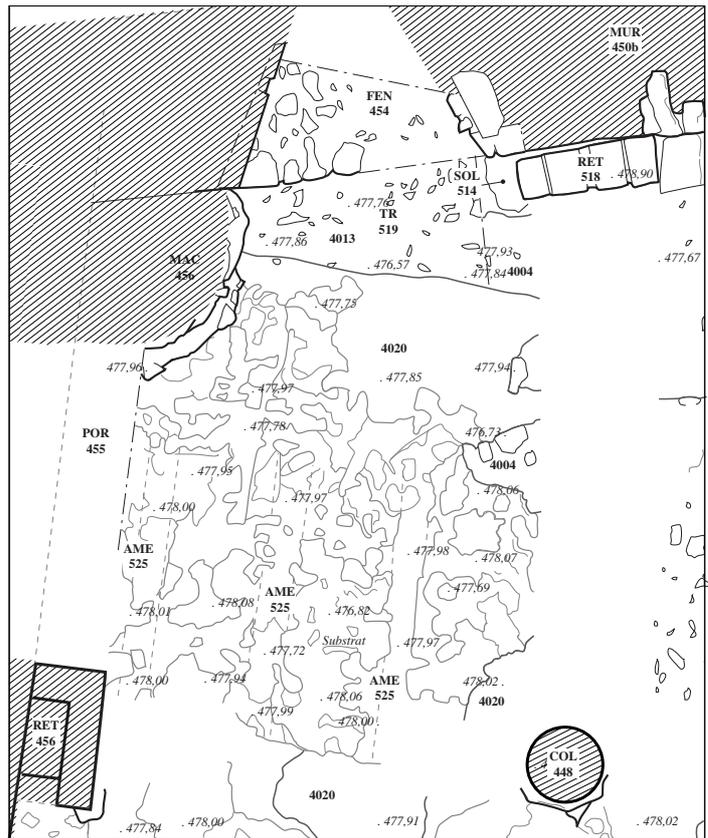
Occupation du XIII^e siècle relevée dans le secteur 27e.

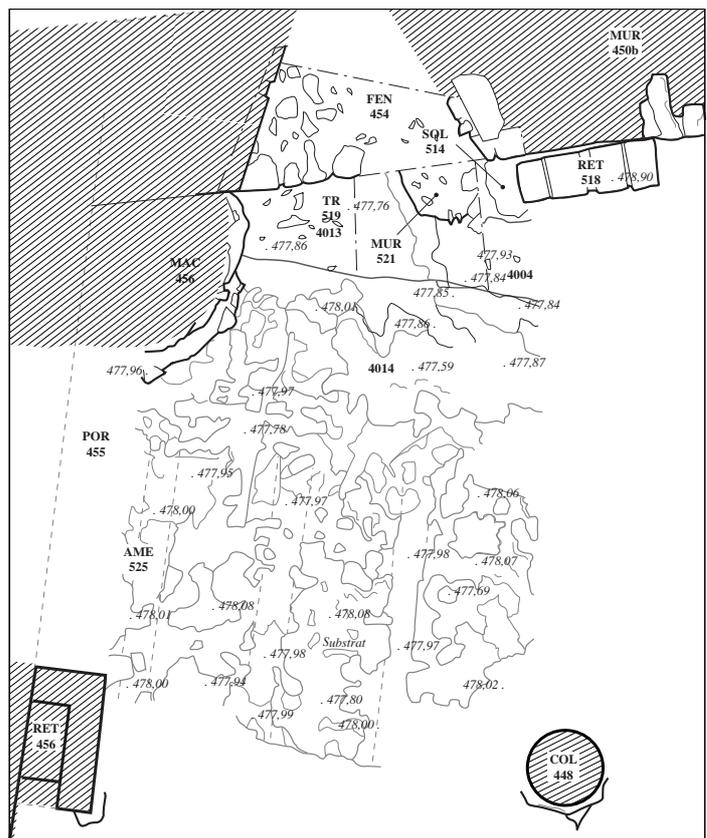
Occupations antérieures au XIII^e siècle relevée dans le secteur 27e.

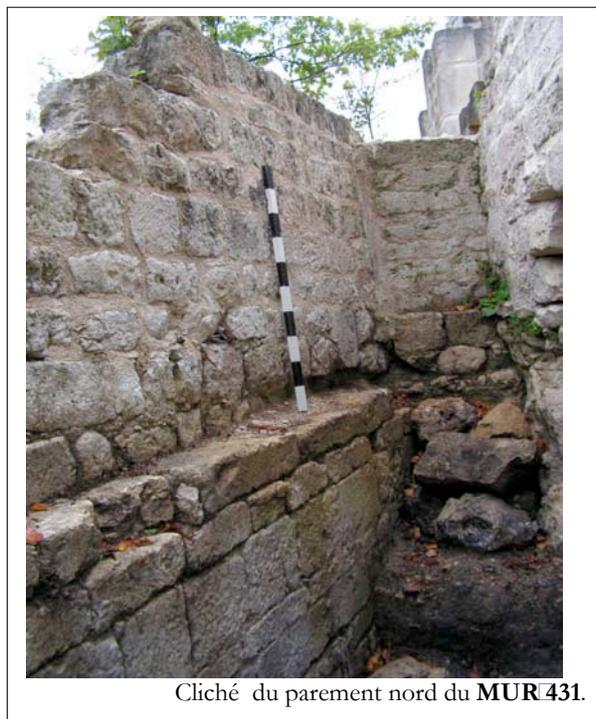
Cliché du parement nord du **MUR**431.
