## **La rue principale nord-sud de Bosra (Syrie du Sud)**

## La rue principale nord-sud de Bosra (Syrie du Sud)

J. DENTZER-FEYDY, M. VALLERIN, T. FOURNET, R. et A. MUKDAD, *Bosra, aux portes de l'Arabie*, Guides archéologiques de l'Ifpo, n°5, Beyrouth 2007 (pages 239-243).

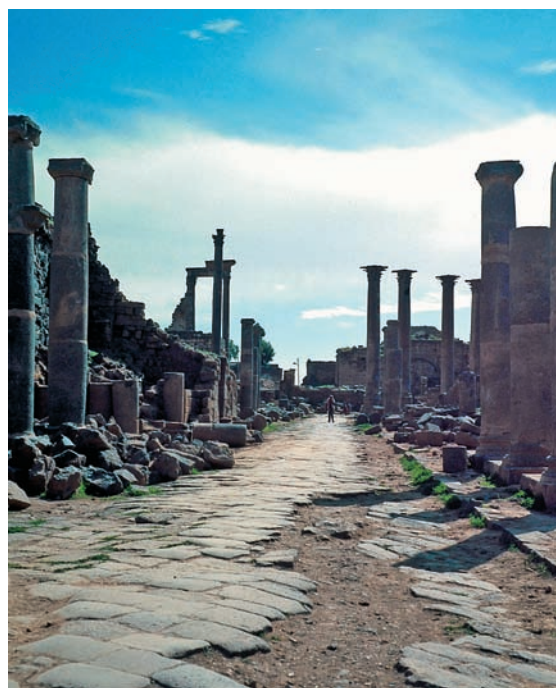
*La rue nord-sud entre la nymphée et la mosquée d'Omar : vue vers le sud.*

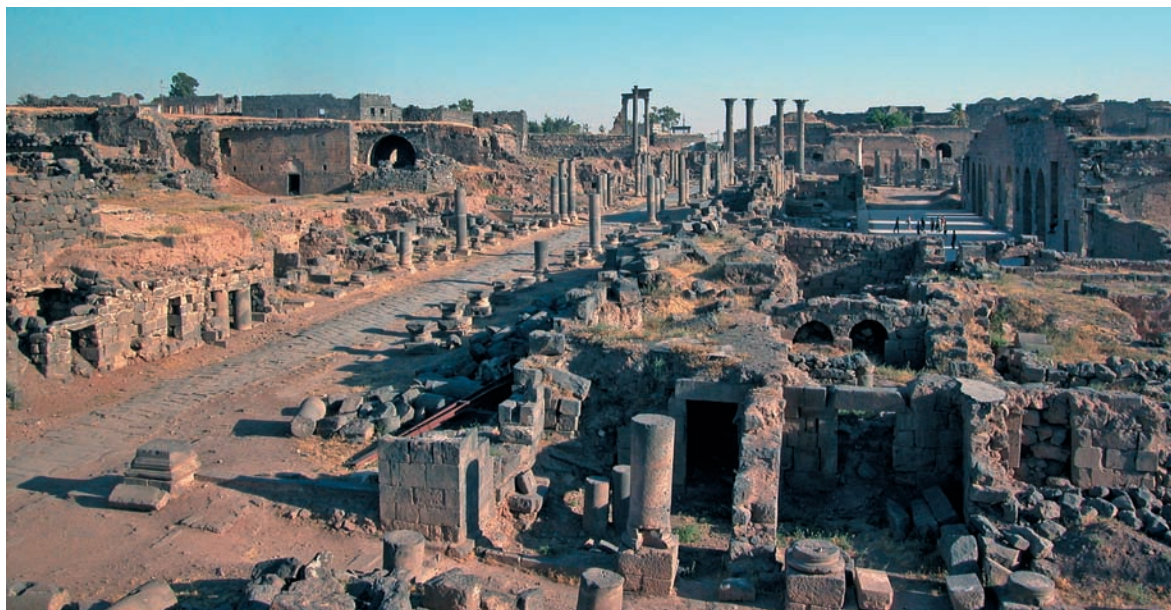
*La rue nord-sud entre le nymphée et la mosquée d'Omar :  
vue vers le sud depuis la mosquée d'Omar. À l'ouest, les thermes du Centre.*

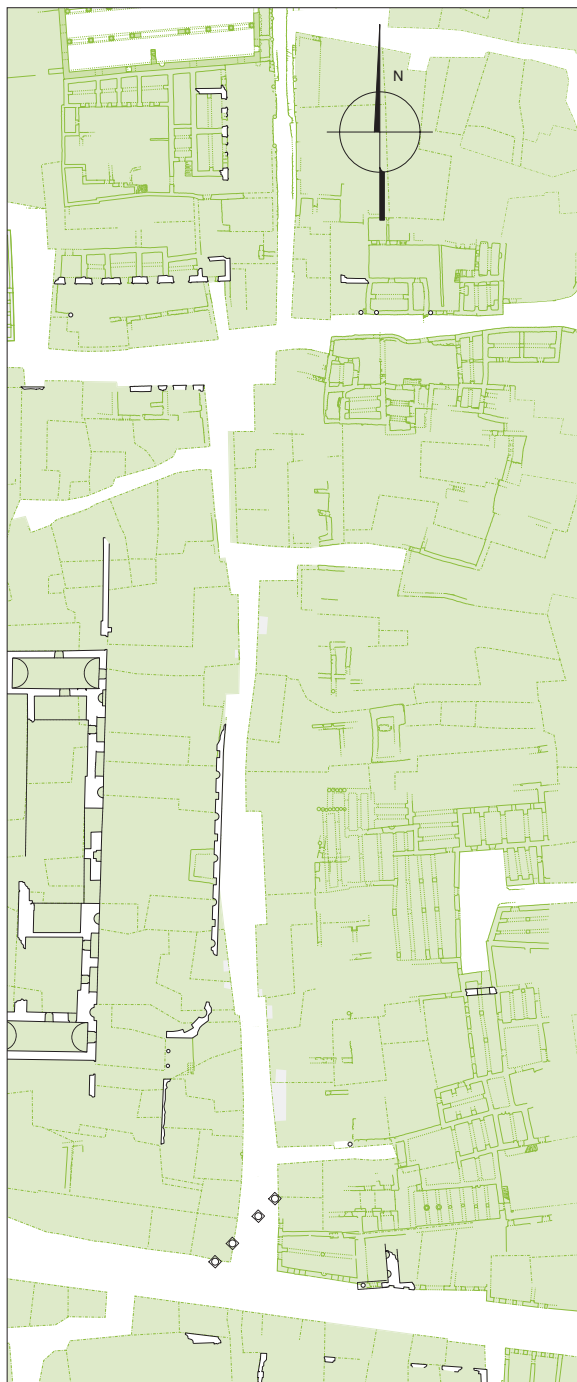
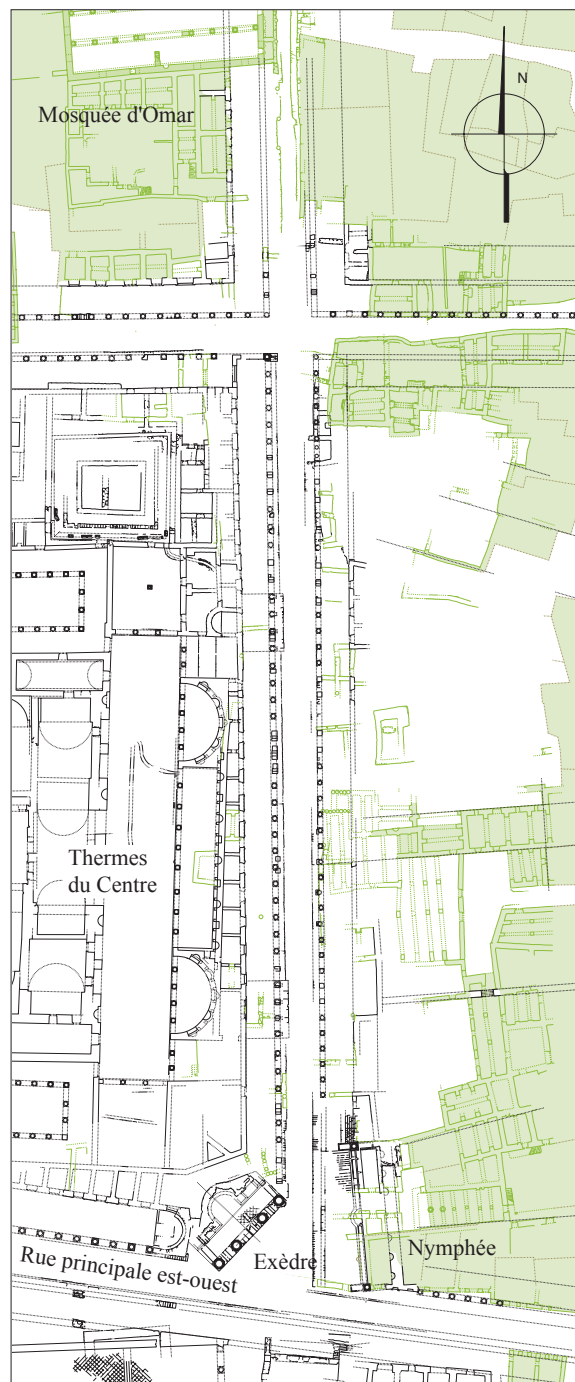
À gauche : la rue nord-sud avant les dégagements, localisation des vestiges antiques déjà visibles. À droite : état actuel de la rue (T. Fournet 2002).
