Appropriation et transformation d'un modèle importé en Égypte: le cas du marché de Bab el-Louk au Caire.

Pascal Garret

Texte original de l'article publié dans *Les Cahiers du Réseau Architecture/Anthropologie*, N° 1, Paris, Editions de La Villette, avril 1996, pp. 123-146.

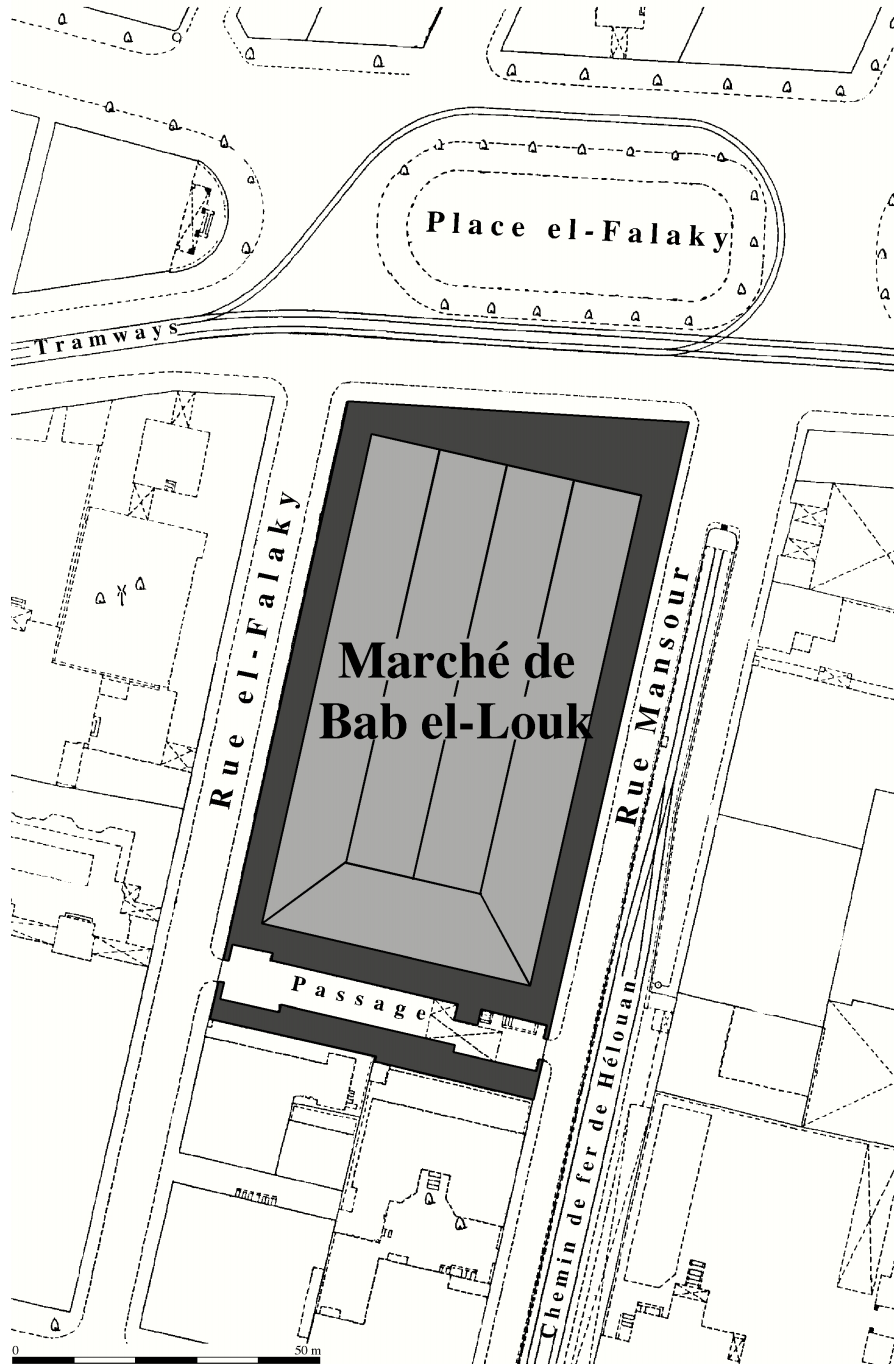
Situation du marché de Bab el-Louk en 1912

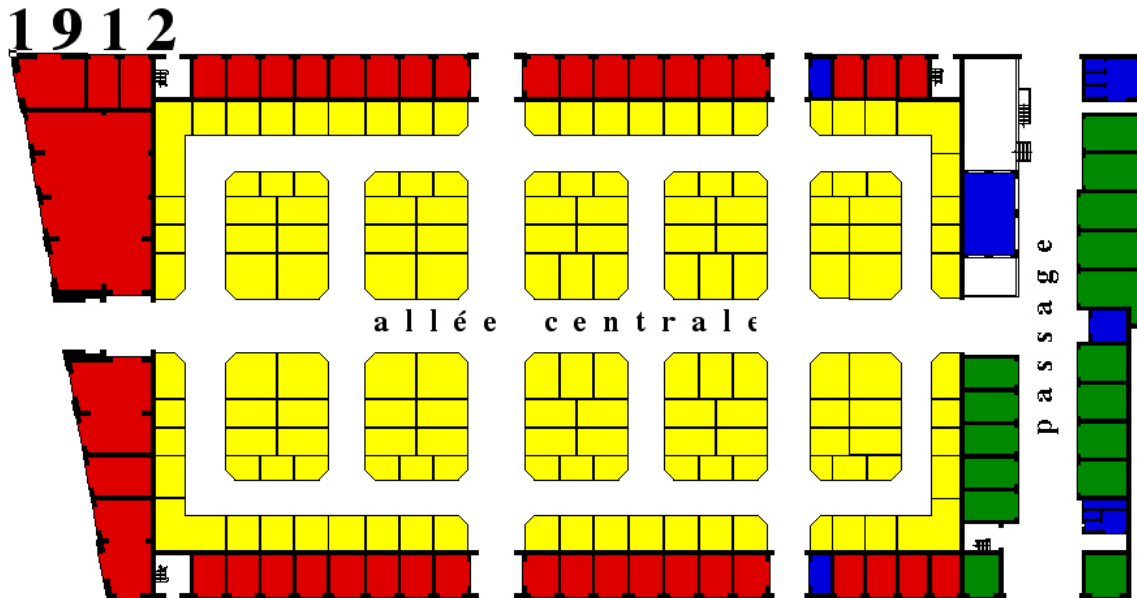
Évolution du rez-de-chaussée du marché de Bab el-Louk (P. Garret – 1995)

L'état d'origine montre une séparation très nette entre les boutiques extérieures (en ■) et intérieures (en ■). On remarque le passage avec ses garages (en ■), l'accès aux caves et les services communs (en ■).

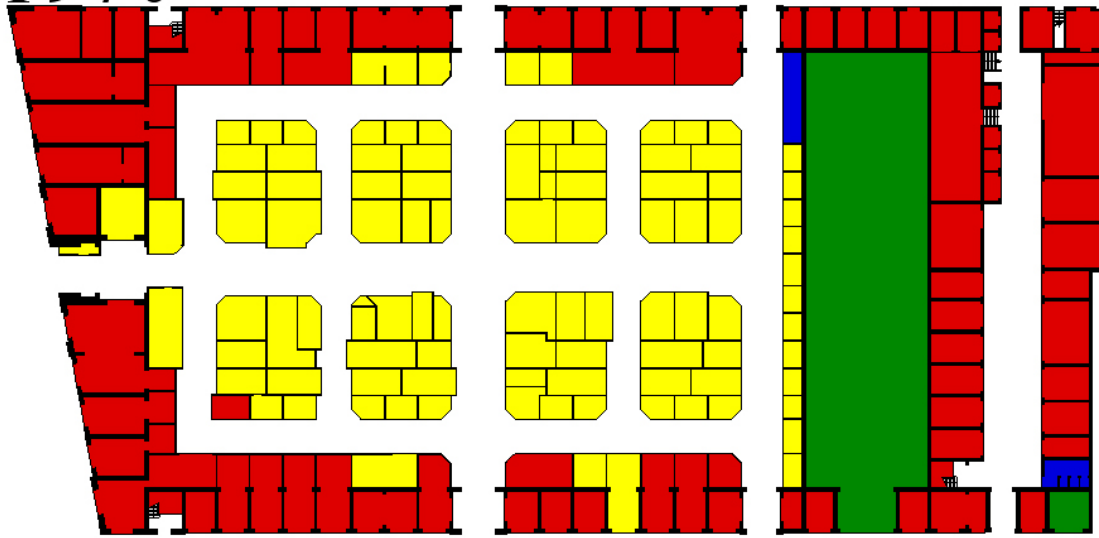
1970

Après création du grand garage, le passage est devenu autonome de l'activité du marché. La pénétration des boutiques extérieures à l'intérieur du marché est bien visible ainsi que la subdivision et l'empiètement des boutiques situées le long des allées principales.

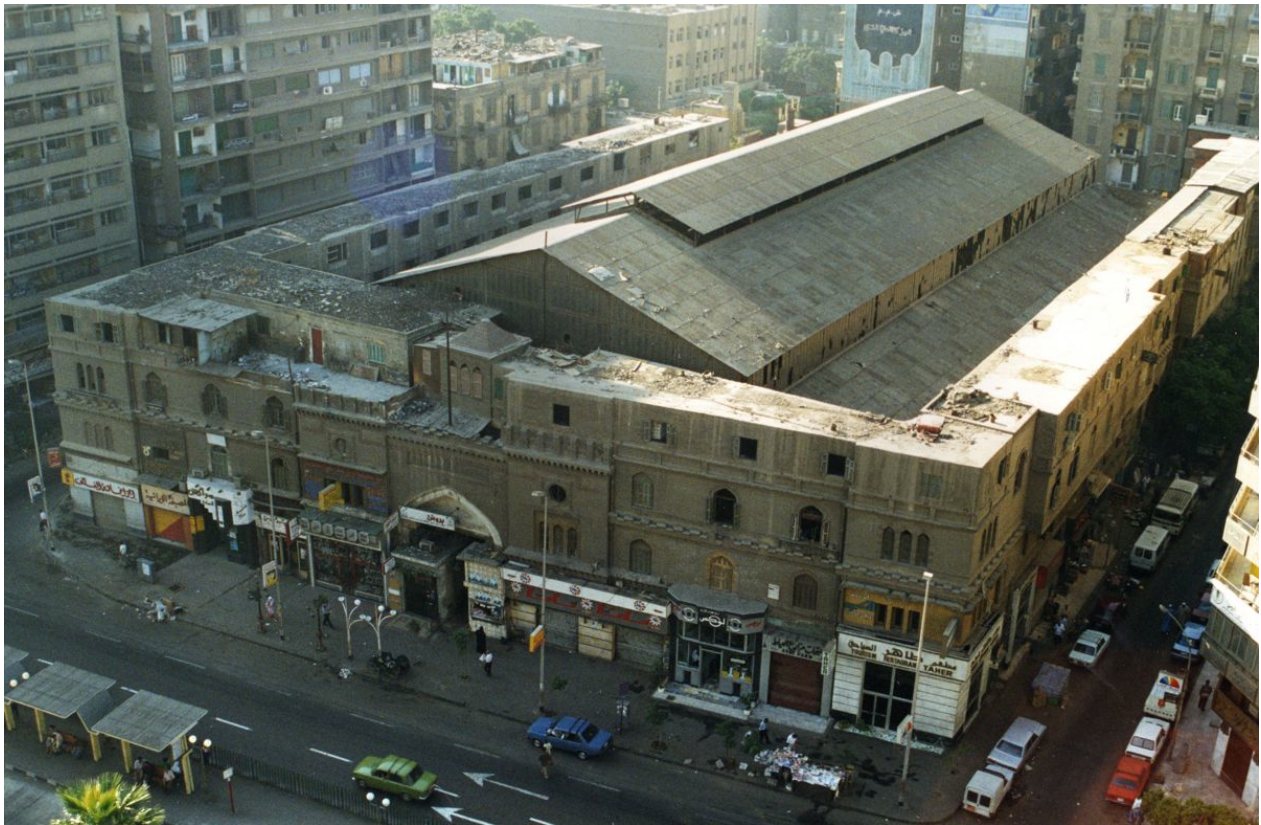
Photo 1 : vue générale extérieure du marché de Bab el-Louk (P. Garret – 1995)

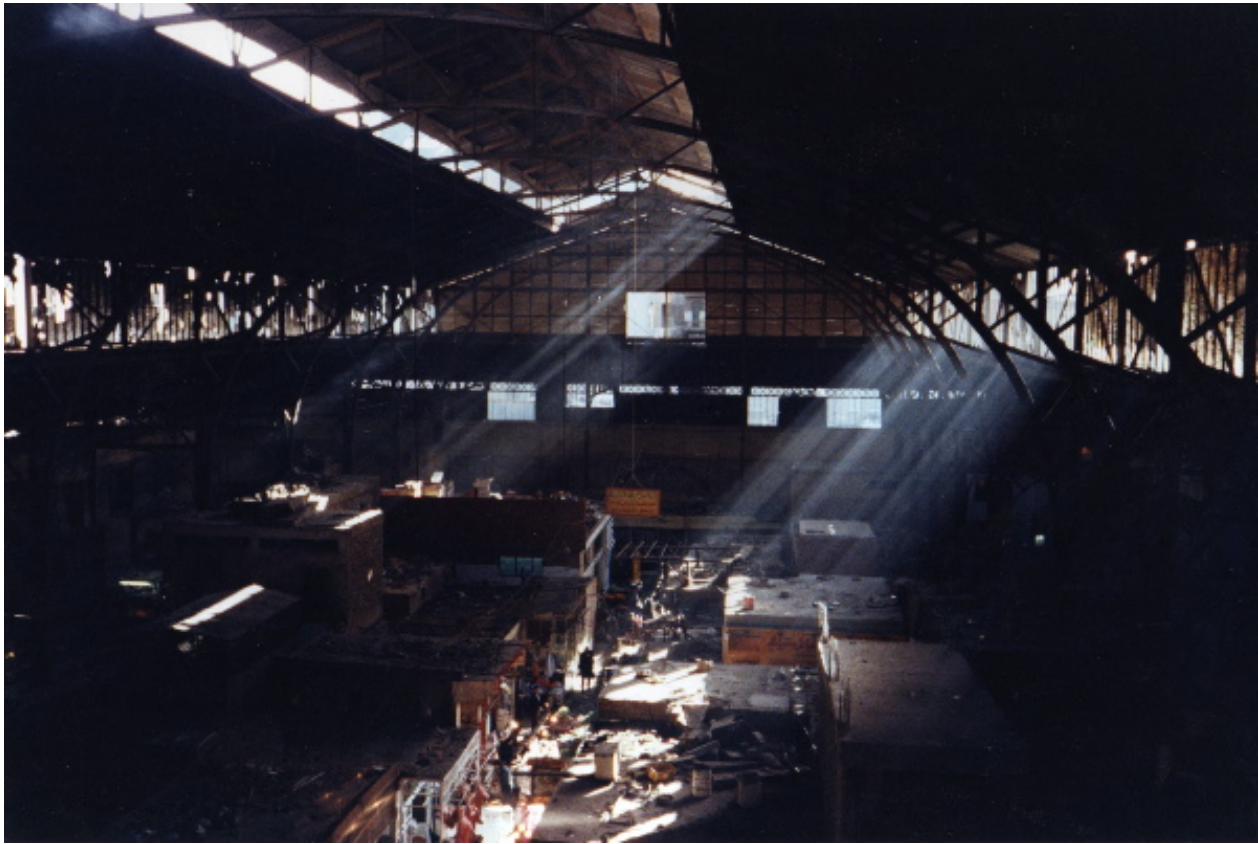
Photo 2 : vue intérieure de la halle du marché de Bab el-Louk (P. Garret – 1997)

Aujourd'hui, seule une trentaine d'emplacements de l'intérieur du rez-de-chaussée, sur plus de 150, respecte la surface qui lui était allouée à l'origine. La multiplication de ces extensions s'explique par l'effet d'entraînement qu'ont les premières sur les suivantes. Quand un premier commerçant agrandit sa boutique en débordant sur une allée, il crée une rupture et fait ressortir son étal au détriment de ceux des autres. Ceux-ci s'empressent donc de l'imiter, empiétant parfois plus que le précédent pour prendre l'avantage, la seule limite étant le moment où les deux côtés de l'allée se rencontrent et que les clients ne peuvent plus passer.

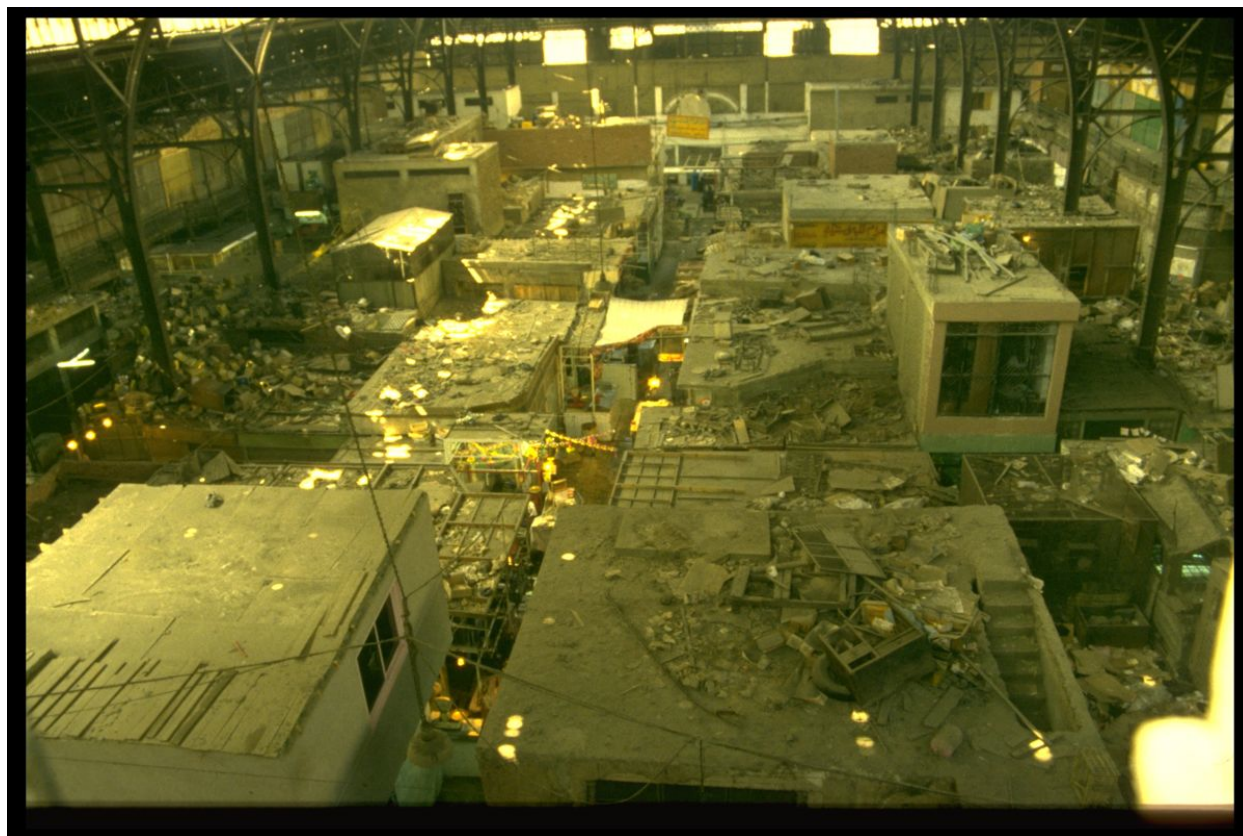
Photo 3 : vue d'exemples de surélévations à l'intérieur de la halle du marché de Bab el-Louk (P. Garret – 1995)

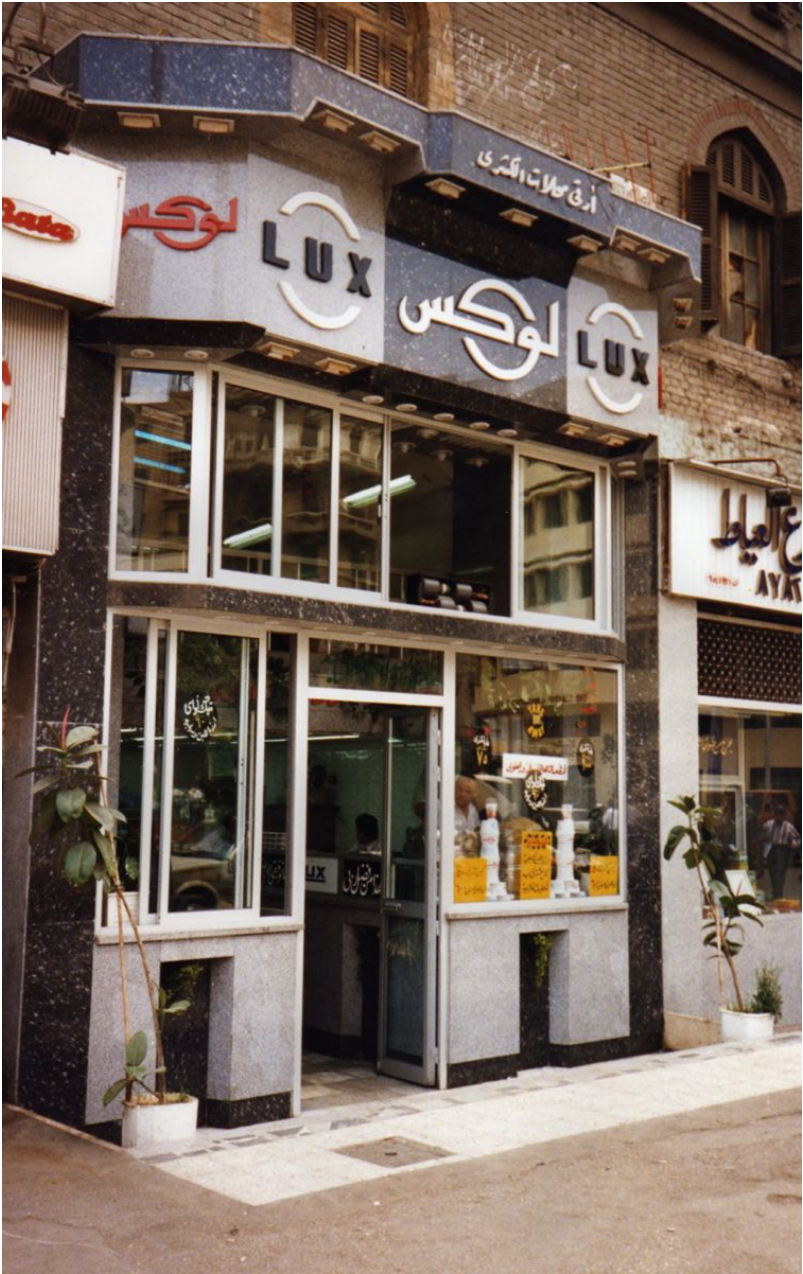
Photo 4 : vue de la façade du restaurant LUX sur la place El Falaki (P. Garret – 1997)

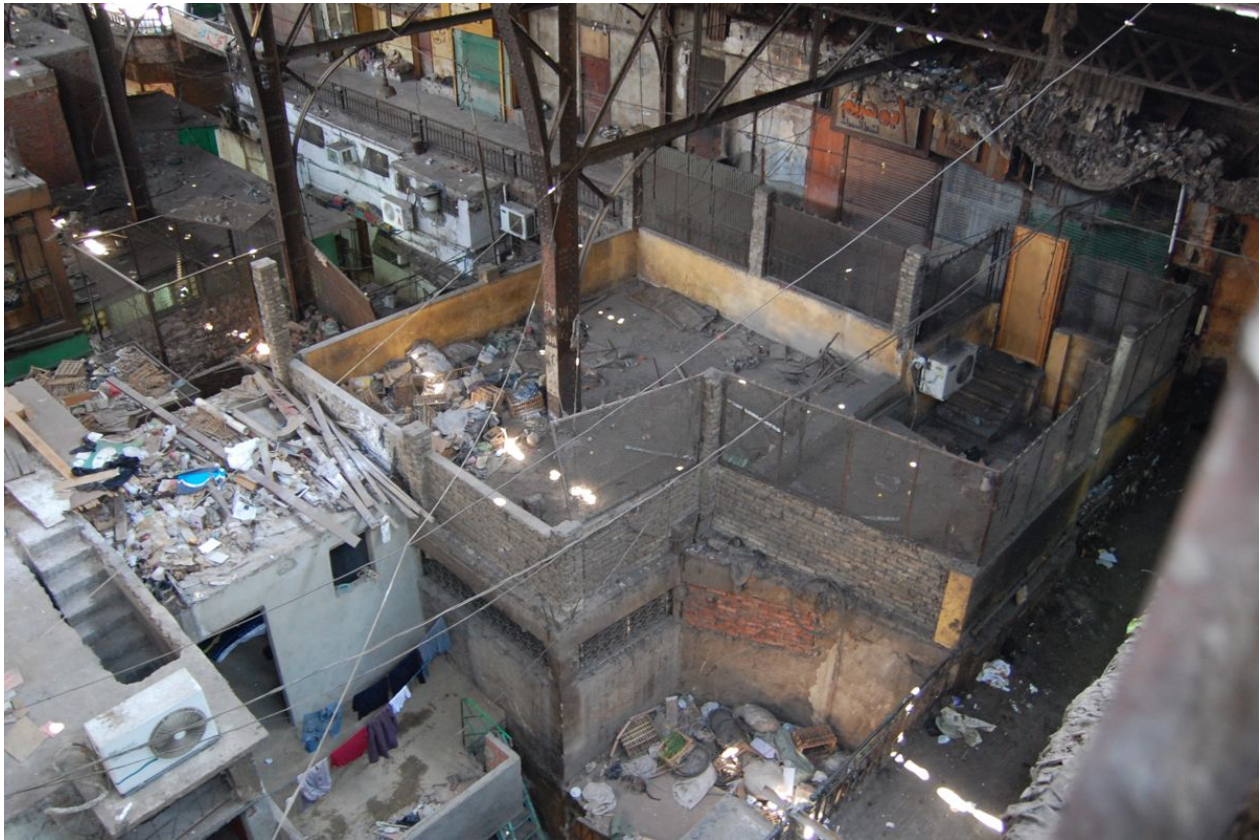
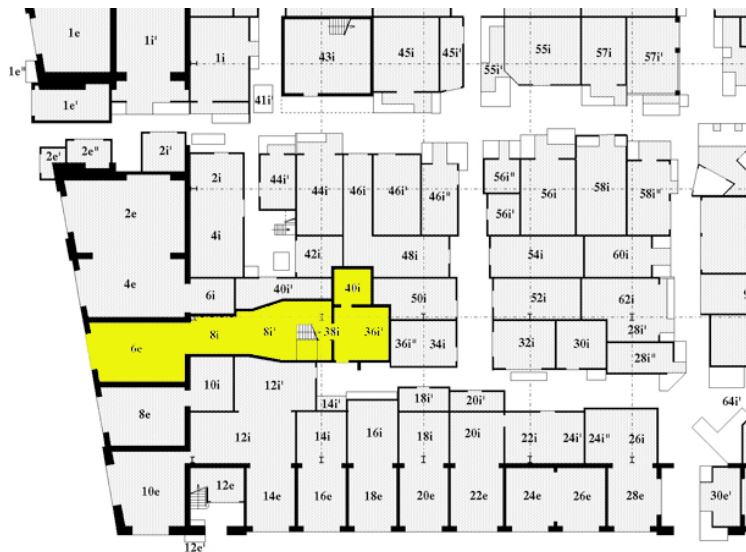
Photo 4 et extrait du plan du rez-de-chaussée : emprise du restaurant LUX à l'intérieur du marché (photo P. Garret - 2008 et plan P. Garret - 1995)

Le succès grandissant de son Kouchari incite donc M. Fouad à préparer un projet d'agrandissement qui dépasse l'entendement : non seulement il coupe l'allée pour joindre les deux parties dont il dispose déjà, mais il prévoit encore un étage supplémentaire, à l'intérieur de la halle, pour en agrandir la salle à manger. La surface de son Kouchari passe alors des 36,5 m² d'origine à quelques 160 m² après transformation en 1982. L'allée étant coupée, deux nouveaux emplacements sont bâtis au fond de chacun des culs-de-sac ainsi créés, l'un par un autre restaurant qui y établit ses cuisines, l'autre par un marchand de légumes. On remarque encore la présence d'un petit "buffet", mais aussi d'une boucherie qui est érigée en 1985, à l'entrée de l'une

Un simple coup d'œil sur les plans du marché nous montre le résultat de cette gymnastique qui est d'autant plus remarquable que le restaurant LUX pénètre de sa masse de briques et de béton armé le marché tout en le niant, puisqu'il n'ouvre que sur l'extérieur de ce bâtiment.
