**Des maisons en terre médiévales sur un îlot du quartier
Saint-Mathieu, à Perpignan (Pyrénées-Orientales).
Premiers éléments de réflexion.**

Isabelle Rémy, Claire-Anne de Chazelles, Aymat Catafau, Patrice Alessandri

Isabelle Rémy, Claire-Anne de Chazelles, Aymat Catafau, Patrice Alessandri. Des maisons en terre médiévales sur un îlot du quartier Saint-Mathieu, à Perpignan (Pyrénées-Orientales). Premiers éléments de réflexion.. *Archéologie du Midi Médiéval*, 2010, 27, pp.53-95. halshs-00548019

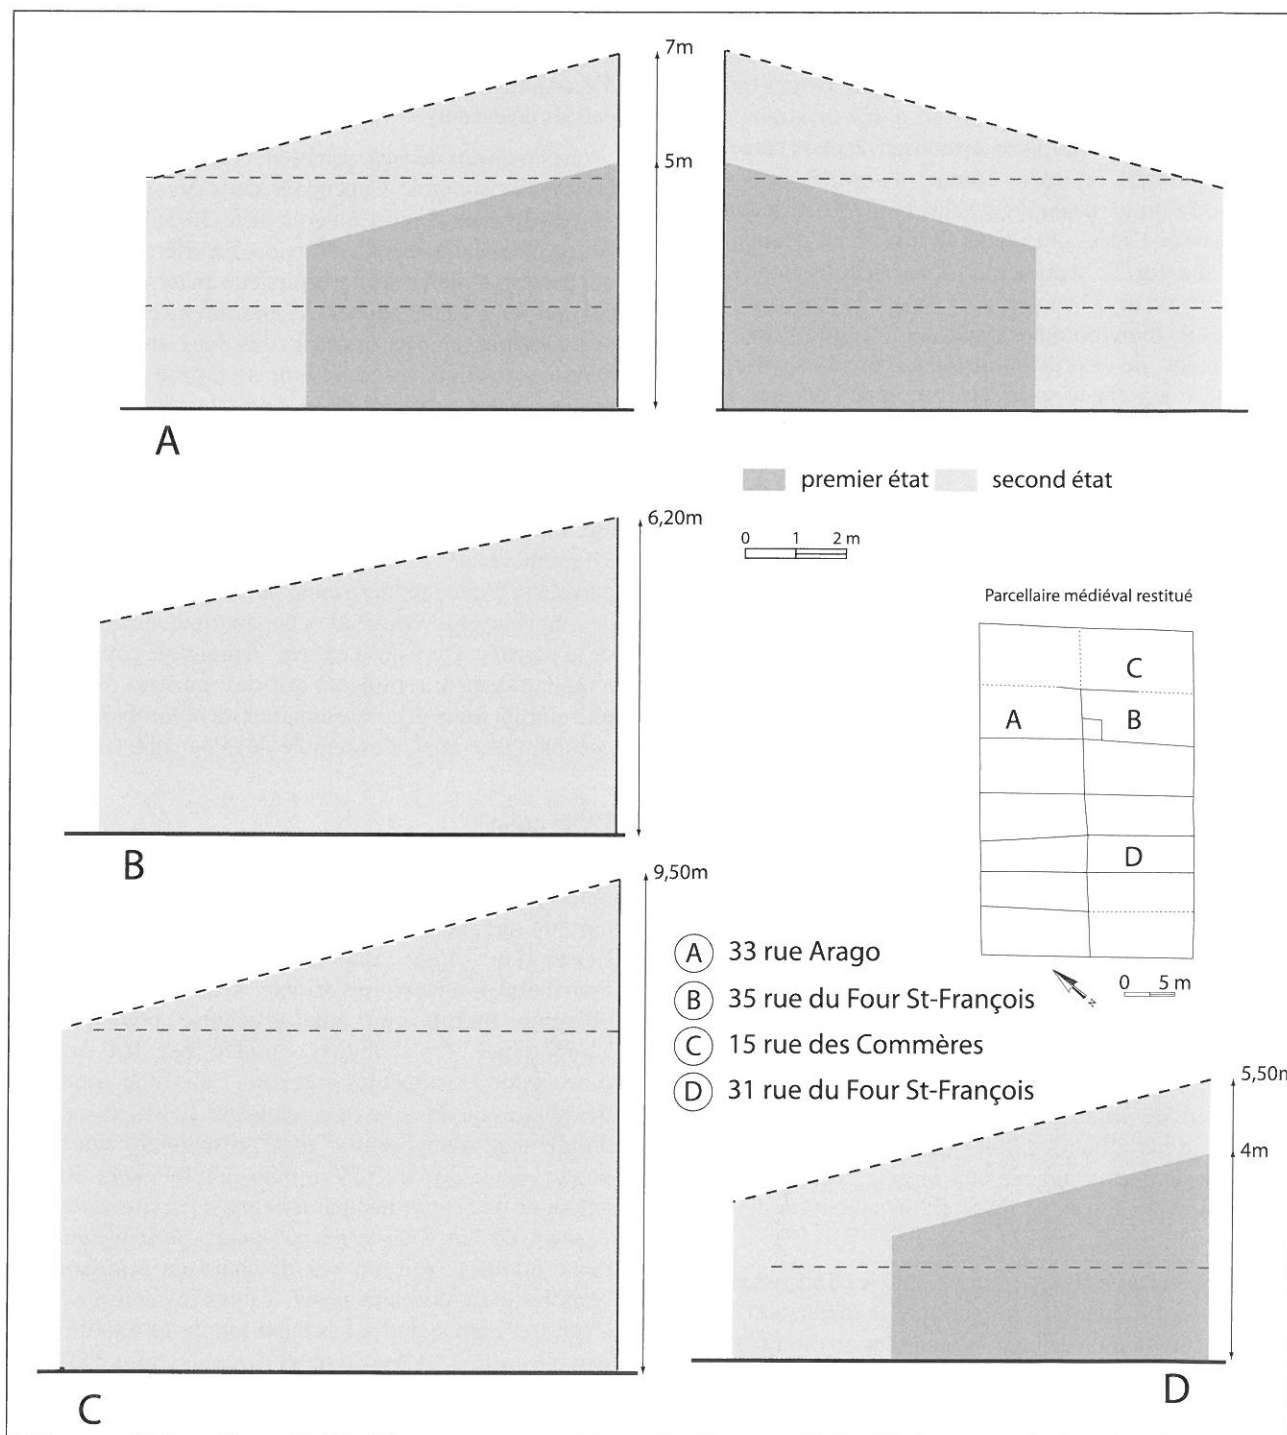
Fig. 4 : Présentation des volumes restitués des maisons médiévales diagnostiquées.

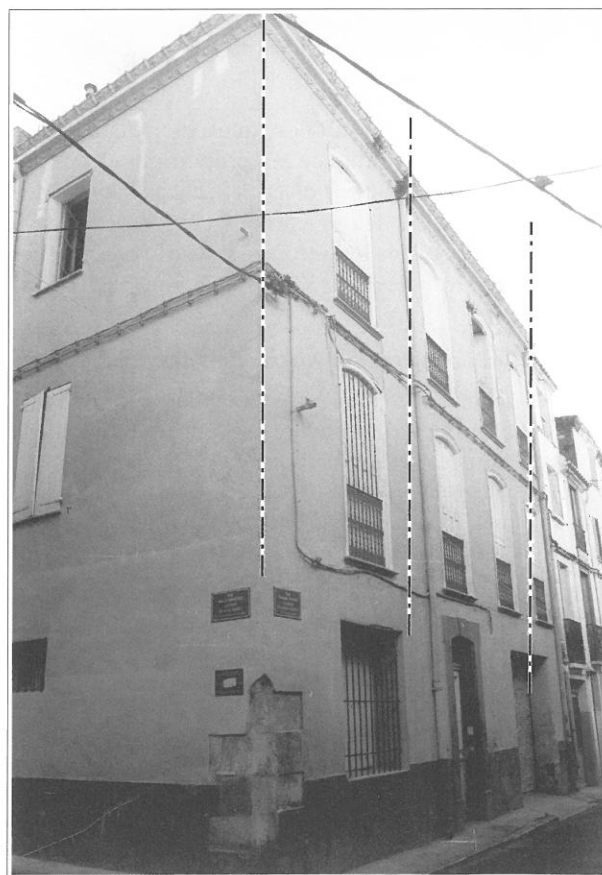
Fig. 6 : Dans deux cas seulement, la réunion de parcelles en lanière (module initial indiqué par les pointillés) est suivie d'une édification d'une maison de plus grande taille.

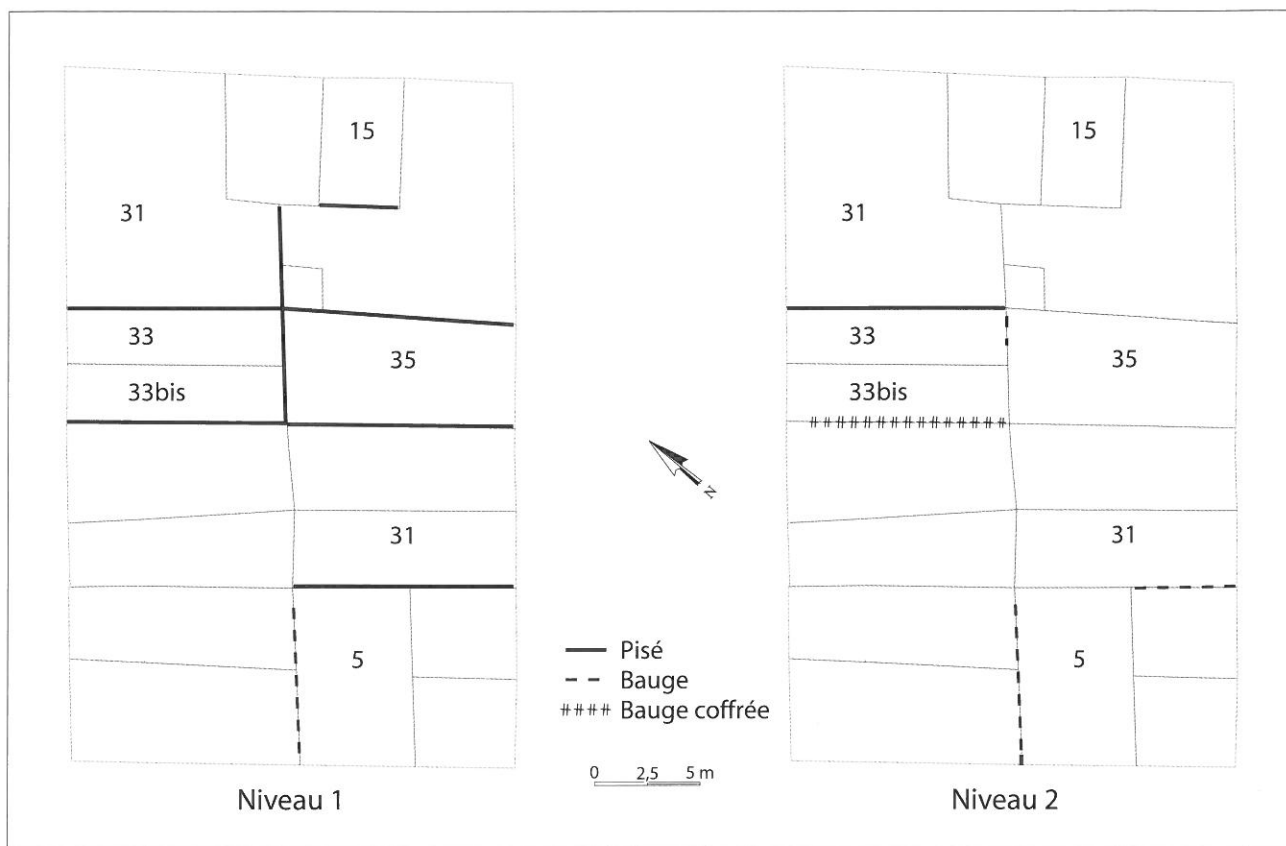
Fig. 9 : Plan de l'îlot avec localisation des murs de baige et de pisé, par niveau.

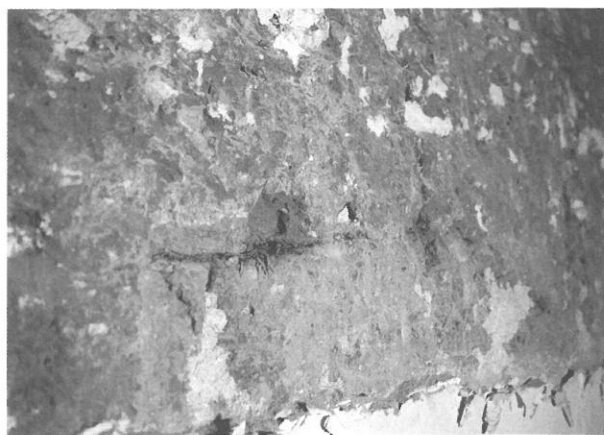
Fig. 17 : Lit de végétaux entre deux assises d'un mur de pisé au 33bis rue Arago.

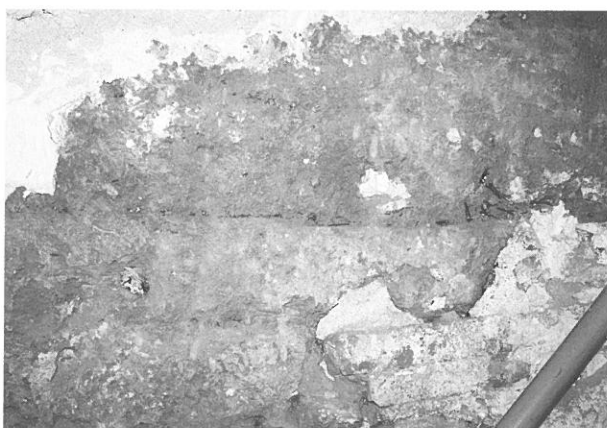
Fig. 18 : Partie du mur latéral du 5 rue de l'Hôpital, réalisé en bauge, avec des lits de bruyère.

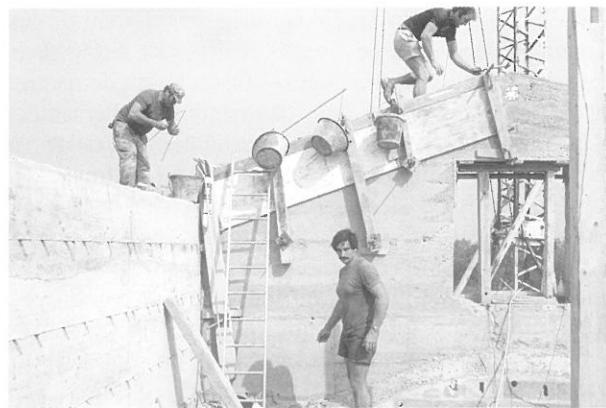
Fig. 24 : Coffrage en biais du rampant d'un pignon réalisé en béton sur un mur de pisé. Isle d'Abeau (38), îlot O. Perreau-Hamburger, 1984 (H. Guillaud, CRATerre-ENSAG)

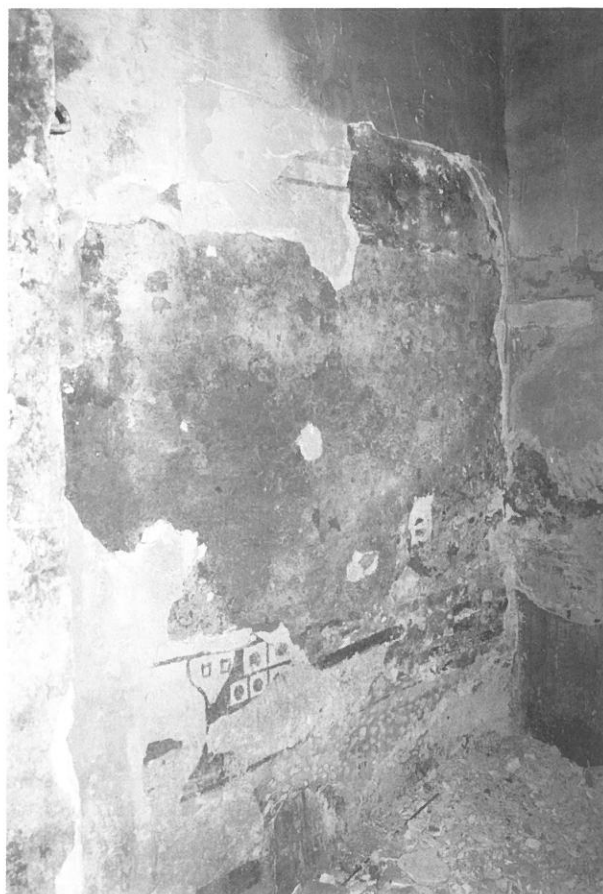
Fig. 35 : Élévation en pisé de la maison du 31 de la rue Arago.
