**Des maisons en terre médiévales sur un îlot du quartier
Saint-Mathieu, à Perpignan (Pyrénées-Orientales).
Premiers éléments de réflexion.**

Isabelle Rémy, Claire-Anne de Chazelles, Aymat Catafau, Patrice Alessandri

Isabelle Rémy, Claire-Anne de Chazelles, Aymat Catafau, Patrice Alessandri. Des maisons en terre médiévales sur un îlot du quartier Saint-Mathieu, à Perpignan (Pyrénées-Orientales). Premiers éléments de réflexion.. *Archéologie du Midi Médiéval*, 2010, 27, pp.53-95. halshs-00548019

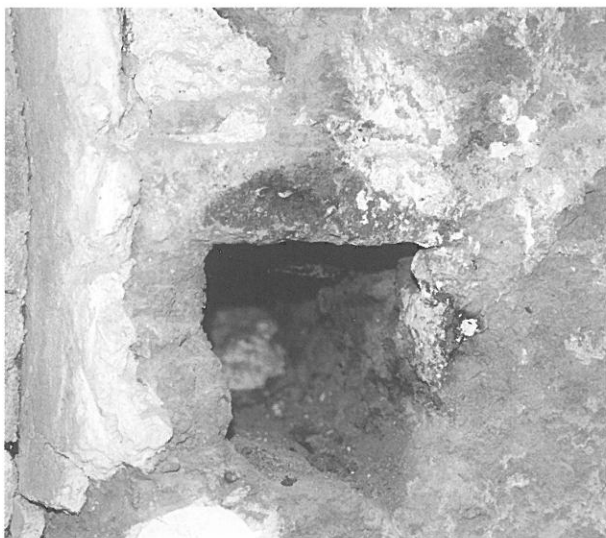
Fig. 16 : Négatif d'une grande clé de fixation de banche dans un mur de pisé. Son couvercle est fait d'une lauze.

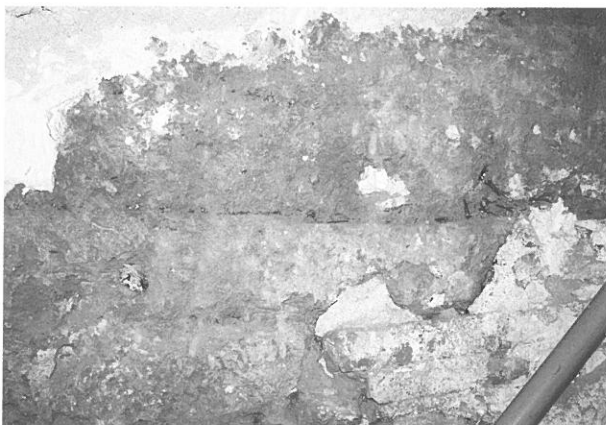
Fig. 18 : Partie du mur latéral du 5 rue de l'Hôpital, réalisé en bauge, avec des lits de bruyère.

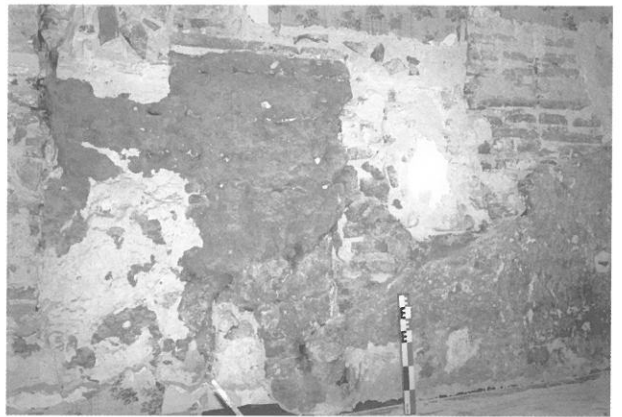
Fig. 19 : Mur latéral en bauge, au 31 rue du Four Saint-François : les lits de terre sont séparés par des végétaux auxquels sont mélangés des fragments de tuiles.

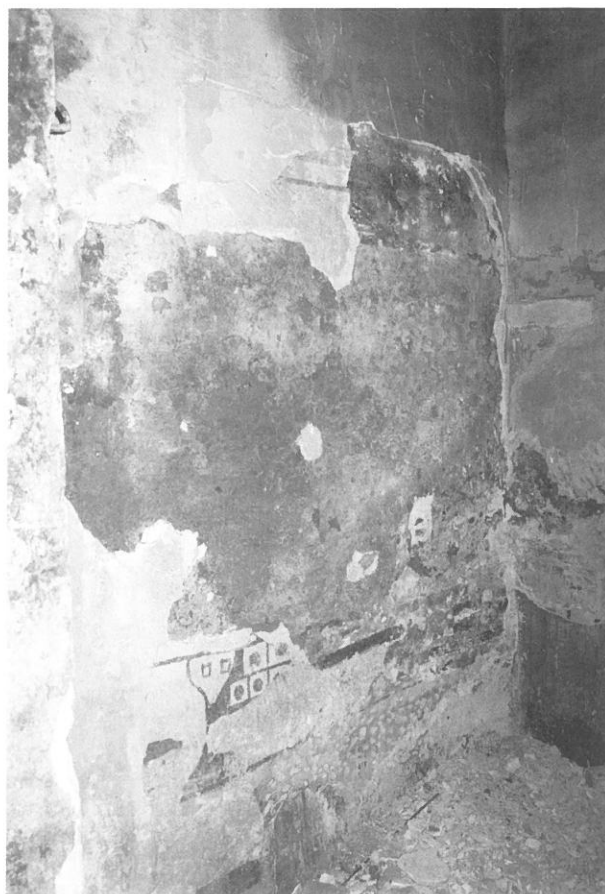
Fig. 35 : Élévation en pisé de la maison du 31 de la rue Arago.
