MISSION ARCHEOLOGIQUE FRANCO-OUZBEQUE DE BACTRIANE SEPTENTRIONALE

BILAN DE LA CAMPAGNE 1999

PROGRAMME DE LA CAMPAGNE 2000

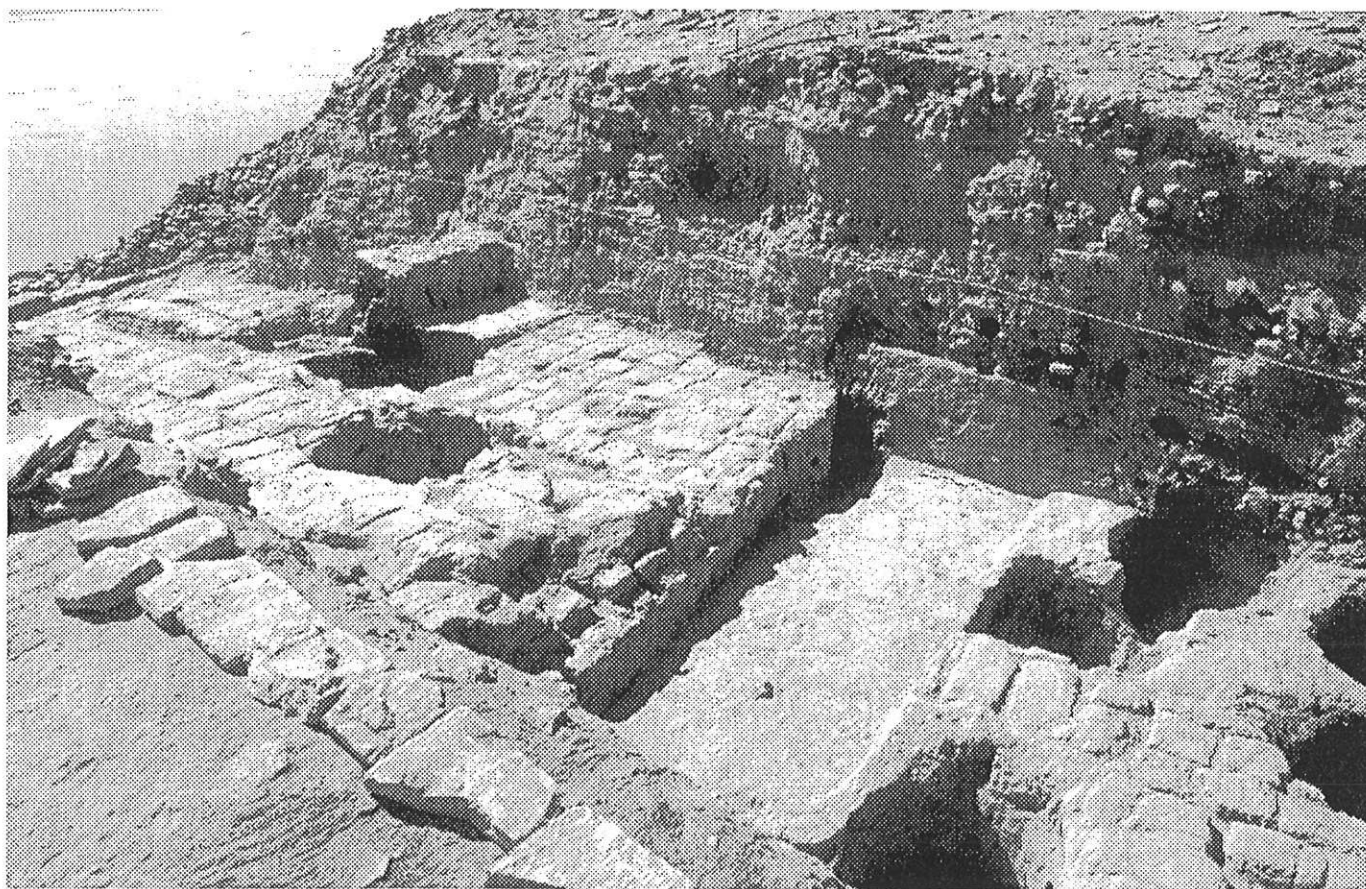
2 - Vue générale de la zone intérieure de la grande tranchée en fin de campagne. Noter la présence de nombreuses fosses perçant les maçonneries massives de briques crues rectangulaires. Vue vers le sud-ouest.

La poursuite de la fouille (Pl. 4 et 5) a fait apparaître l'existence d'états domestiques plus anciens accompagnés d'un très grand nombre de fosses, dont certaines atteignant plus de 10 m de profondeur et dont l'usage était généralement sanitaire.

La fouille dans ce secteur s'est arrêtée sur de puissantes maçonneries (M1a, M60, M61 et M62) édifiées à l'aide de briques crues de format rectangulaire que l'on peut probablement attribuer à l'époque samanide. La disposition de ces maçonneries n'est pas claire, si ce n'est que celles-ci semblent se développer dans le sens est-ouest. Leur épaisseur laisse à penser que nous avons probablement affaire là à une fortification conservée sur une hauteur considérable, à en juger par les indices relevés sur les parois des fosses les plus profondes.

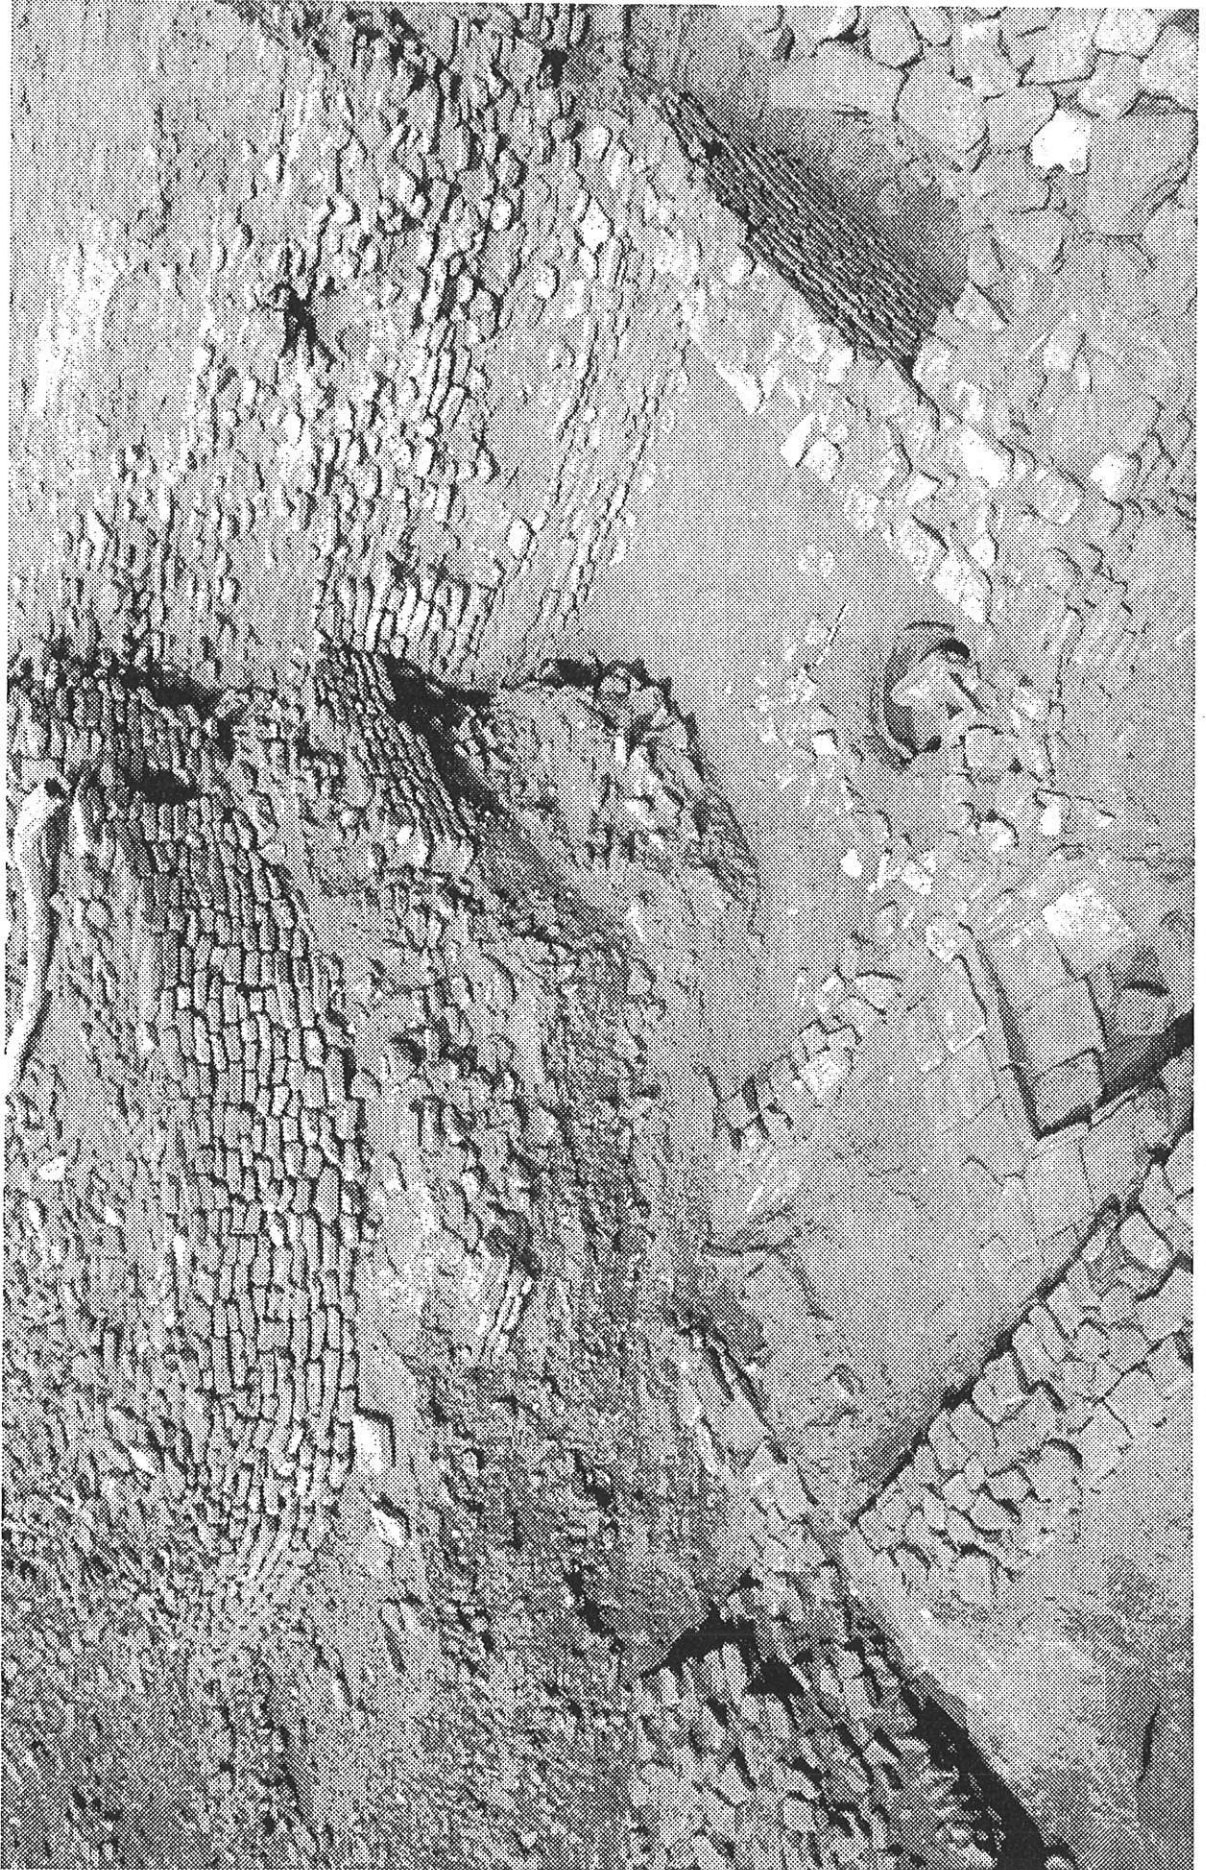
1 - Vue générale de la grande tranchée au pied de la tour circulaire en fin de campagne: installations domestiques en briques cuites de récupération et dispositifs d'évacuation des eaux. Vue vers l'ouest.

Les multiples maçonneries de briques cuites identifiées au sommet de la pente ont été dégagées et leurs relations architecturales mises en évidence (PI. 6). On peut y distinguer, ici aussi, des installations de type domestique, semblables à celles apparues dans la zone intérieure, et des constructions appartenant visiblement à un système défensif établi à mi-pente. A cette deuxième catégorie appartient la muraille est-ouest M15-M17 qui coupe le chantier en contrebas de l'actuelle tranchée militaire et dont le dégagement attentif a montré qu'il était relié au mur perpendiculaire à la pente M2-M2bis, lui-même lié à un deuxième mur est-ouest M36 situé en arrière mais dont la fonction n'apparaît pas clairement⁸.

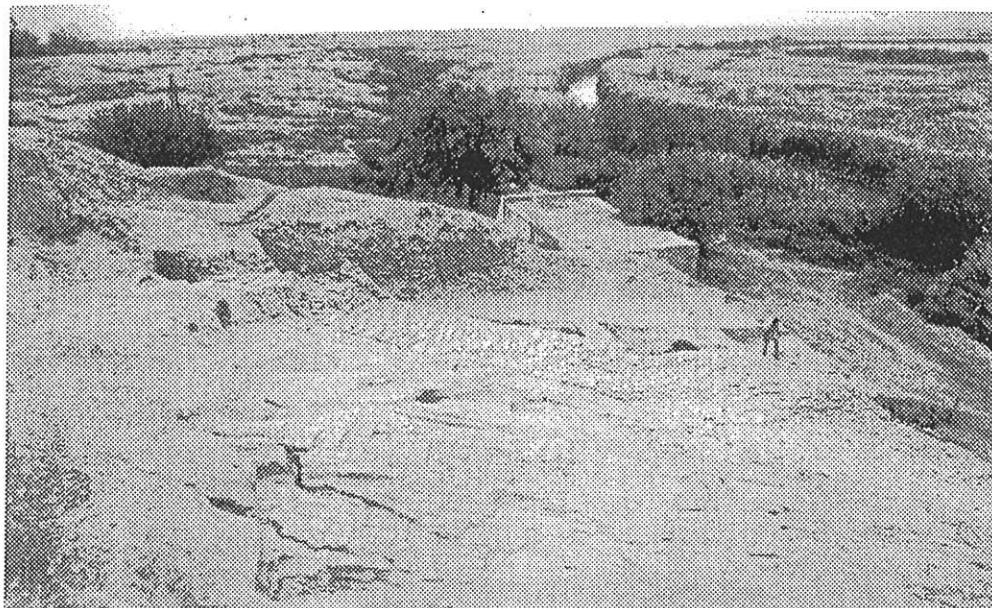
1 - Angle sud-est. Vue générale de la zone orientale du chantier en fin de campagne. On distingue nettement la juxtaposition des murailles. Au fond, la roselière des bords du fleuve. Vue vers le sud-est

Dans la zone nord du chantier, la présence de différentes maçonneries juxtaposées avait été nettement mise en évidence en 1997 mais l'étude de ces maçonneries n'avait pu être menée de manière satisfaisante du fait de la présence des bermes laissées en place lors du dégagement du rempart oriental. Au cours de cette campagne, ces bermes ont été supprimées, ce qui a permis de suivre de manière précise les limites de la muraille originelle et des différents placages qui sont venus s'y accoler en formant une masse d'environ 14 m d'épaisseur (**Pl. 9 et 10**).

Il en ressort que l'état le plus ancien est représenté par une muraille (S) épaisse de plus de 6 m, faite de briques crues carrées de 37 cm de côté caractéristiques de l'époque kouchane. Il semblerait qu'elle ait comporté une tour quadrangulaire mais les vestiges de ce qui a échappé à la destruction des bulldozers sont dans un tel état qu'il est difficile de proposer la moindre mensuration pour cette tour. Muraille et tour sont directement

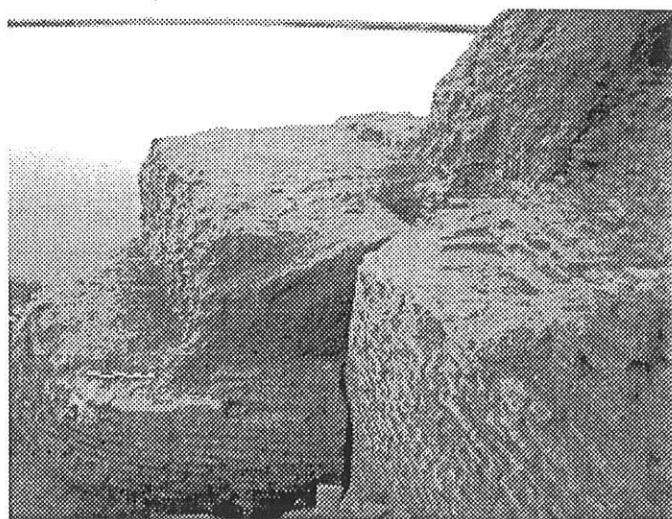
4 - Angle sud-est. Le contact entre le mur D et le bastion R après fouille partielle de R et dégagement de la face de D. Vue vers le sud.

Plus au sud, la face du mur D a été entièrement dégagée jusqu'au niveau repéré dans l'angle P/D et le contact entre D et le bastion R situé plus au sud a également pu être mis en évidence: on voit ici que le mur D fait retour à angle droit vers l'ouest et que le bastion R est venu s'y accoler.
