Hasî: Comptes rendus de trois campagnes de fouilles 2004-2006 par la Mission Qataban

Mission Qatabān

Ḥaṣī

*Comptes rendus de trois campagnes de fouilles
2004-2006*

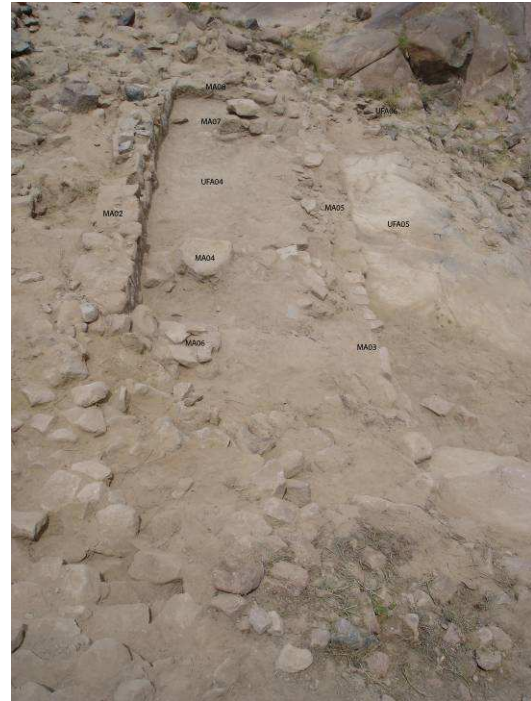
Figure 15. Zones 1 et 2 de la rampe

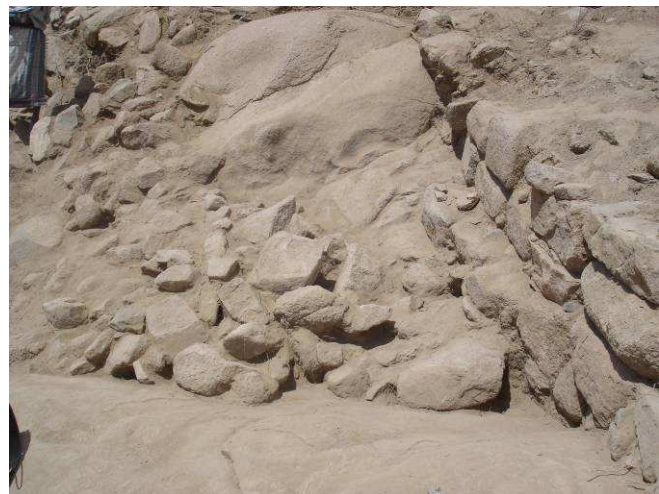
Figure 17. Zone 1 de la rampe monumentale : niche dans le mur MA 002

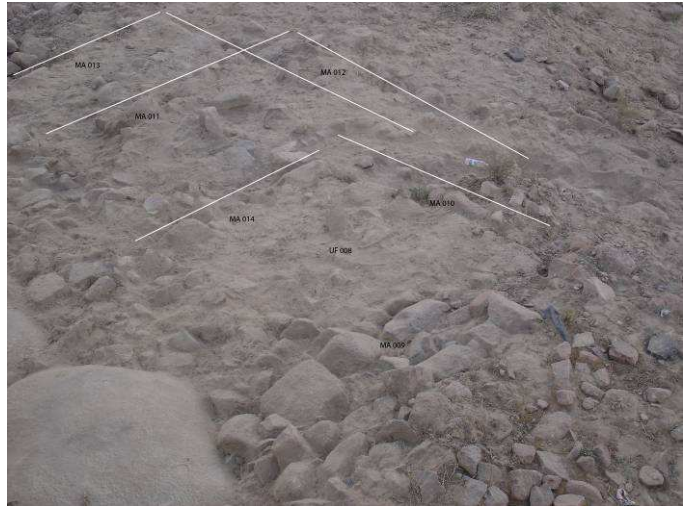
Figure 19. Zone 1 de la rampe monumentale : escalier ?

A l'Est de cette structure, le nettoyage de surface a laissé apparaître une succession de blocs qui évoquent un escalier dont la largeur avoisine le mètre (UFA 006, voir figure)

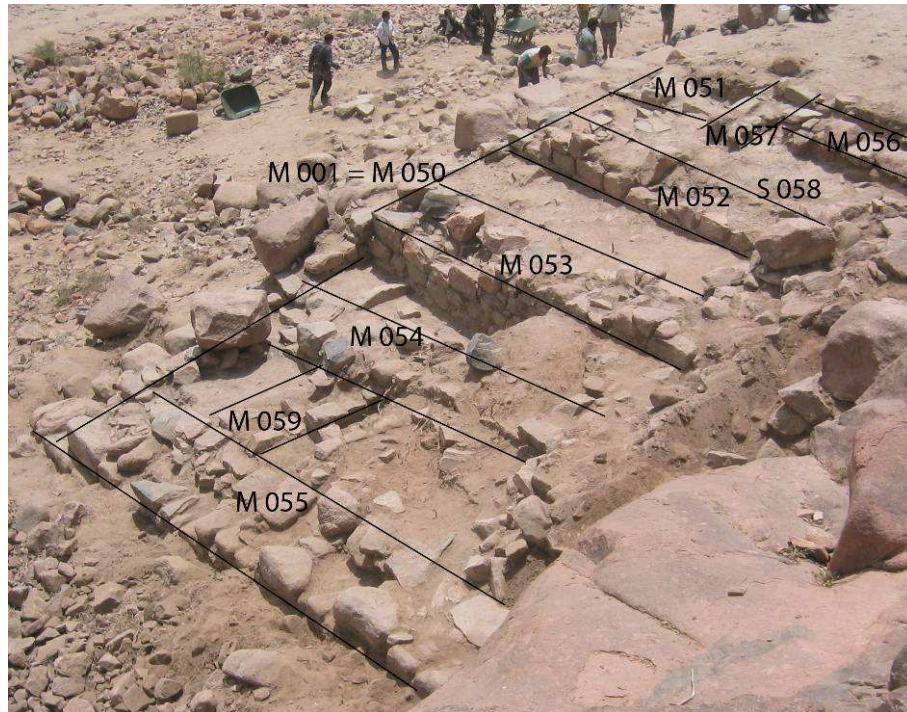
Figure 20. Zone 2 de la rampe, structure et unités de fouille

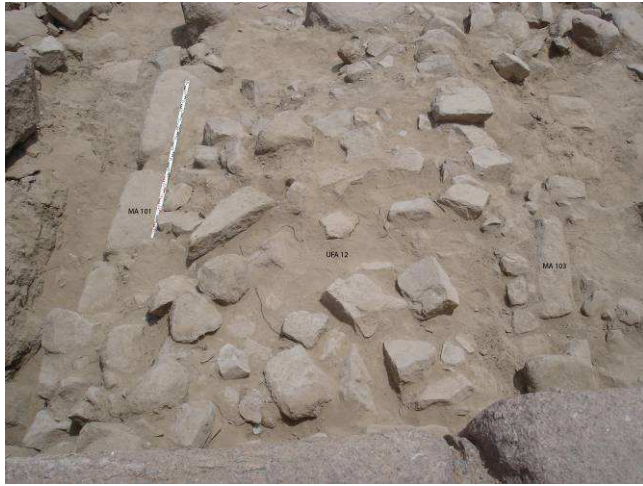
Figure 22. Zone 3 de la rampe, relevé de structures

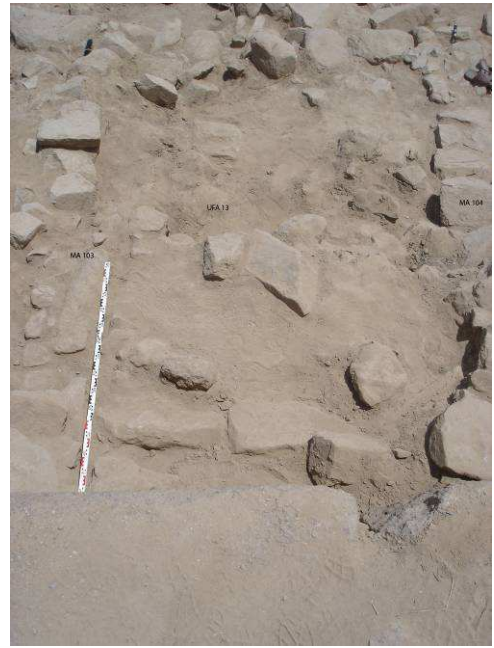
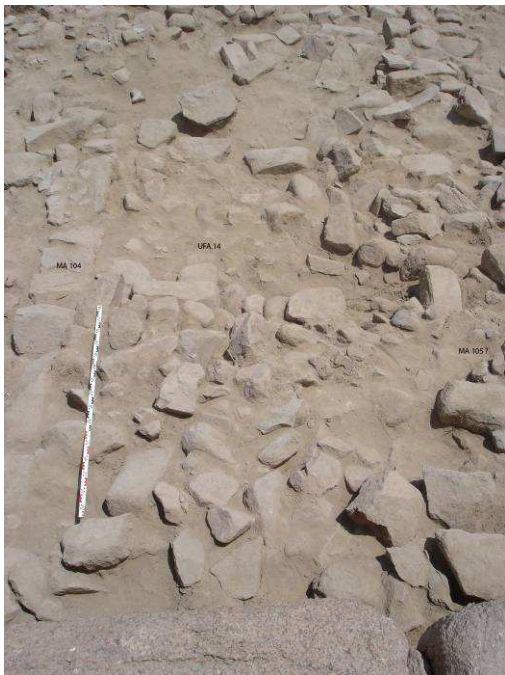
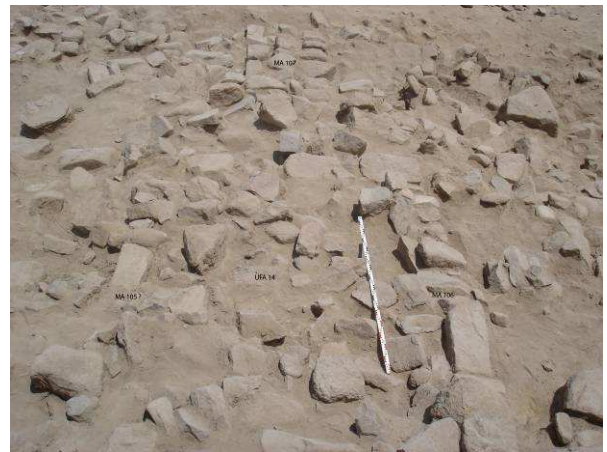
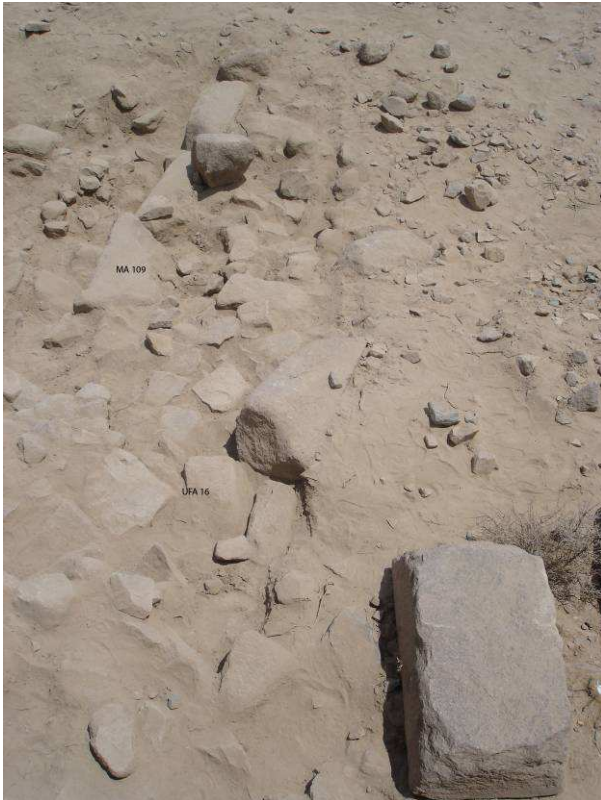
Figures 23 à 30 : Secteur A, Structures sous le mur de soutènement (d'Est en Ouest)

A partir de l'Est, les deux premières cellules (Cell. 1 et Cell 2) sont les mieux conservées (Cell 1 : 5,30 x 3,10 m ; Cell 2 : 4,55 x 2,90, voir figures). On distingue en effet nettement leurs limites (MA 101, MA 102 et MA 103 pour la première et MA 103, MA 102 et MA 104 pour la seconde). La seconde cellule a en particulier laissé apparaître un niveau d'occupation qui semble tardif d'après le matériel recueilli (UFA 13). On ne peut toutefois pas encore exclure l'hypothèse que cet aménagement a été conçu peu après la construction de MA 001 pour le renforcer.

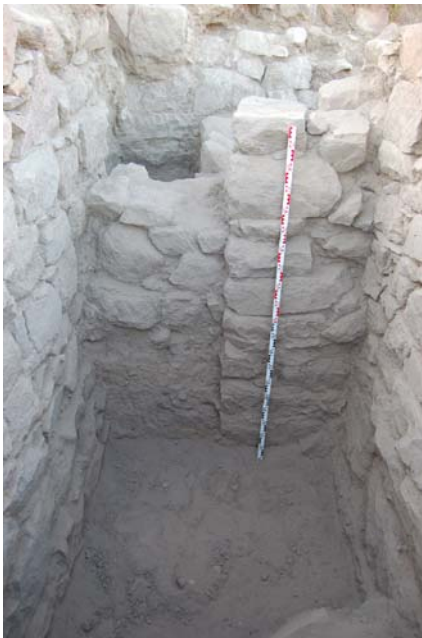
Fig. 19-20. Ḥaṣī, édifice à terrasses, secteur 3 Est, limite Nord de la travée III. On distingue le bouchage tardif, le retour adossé au mur MA 053 ainsi que le niveau de circulation

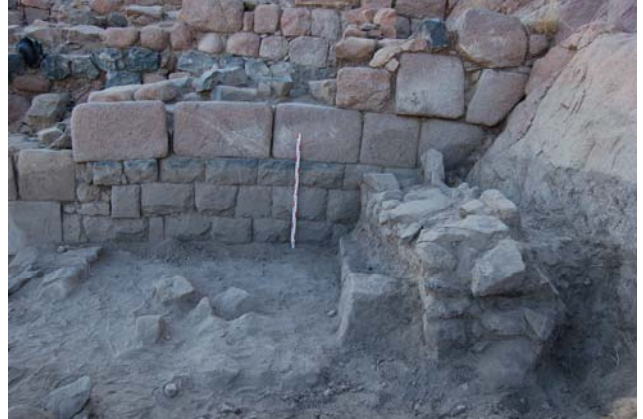
Fig. 26-27. Ḥaṣī, édifice à terrasses, secteur 3 Est, vue de la façade externe (Est) de la rampe à palier. On distingue la différence de taille et de couleur entre les blocs de granit et les blocs d'andésite

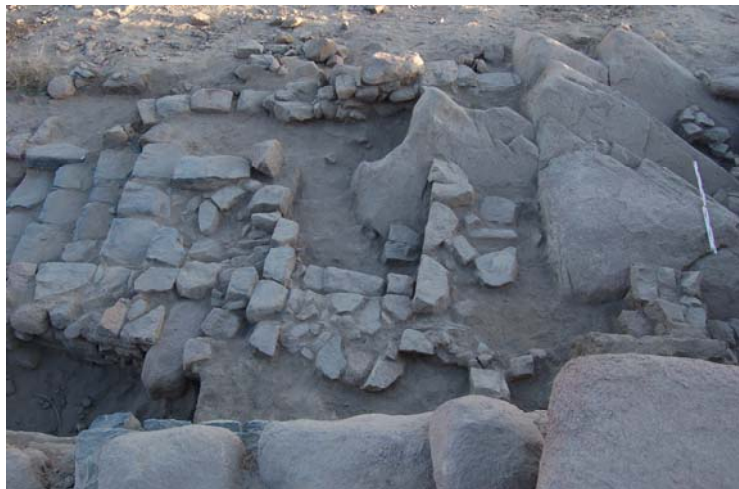
Fig. 30-31. Ḥaṣī, région A, volée de marches noire (andésite). On peut observer qu'elles amorcent un virage à droite en aval (fig. 30). En amont, on observe que l'escalier s'interrompt à proximité de l'affleurement de roche naturelle

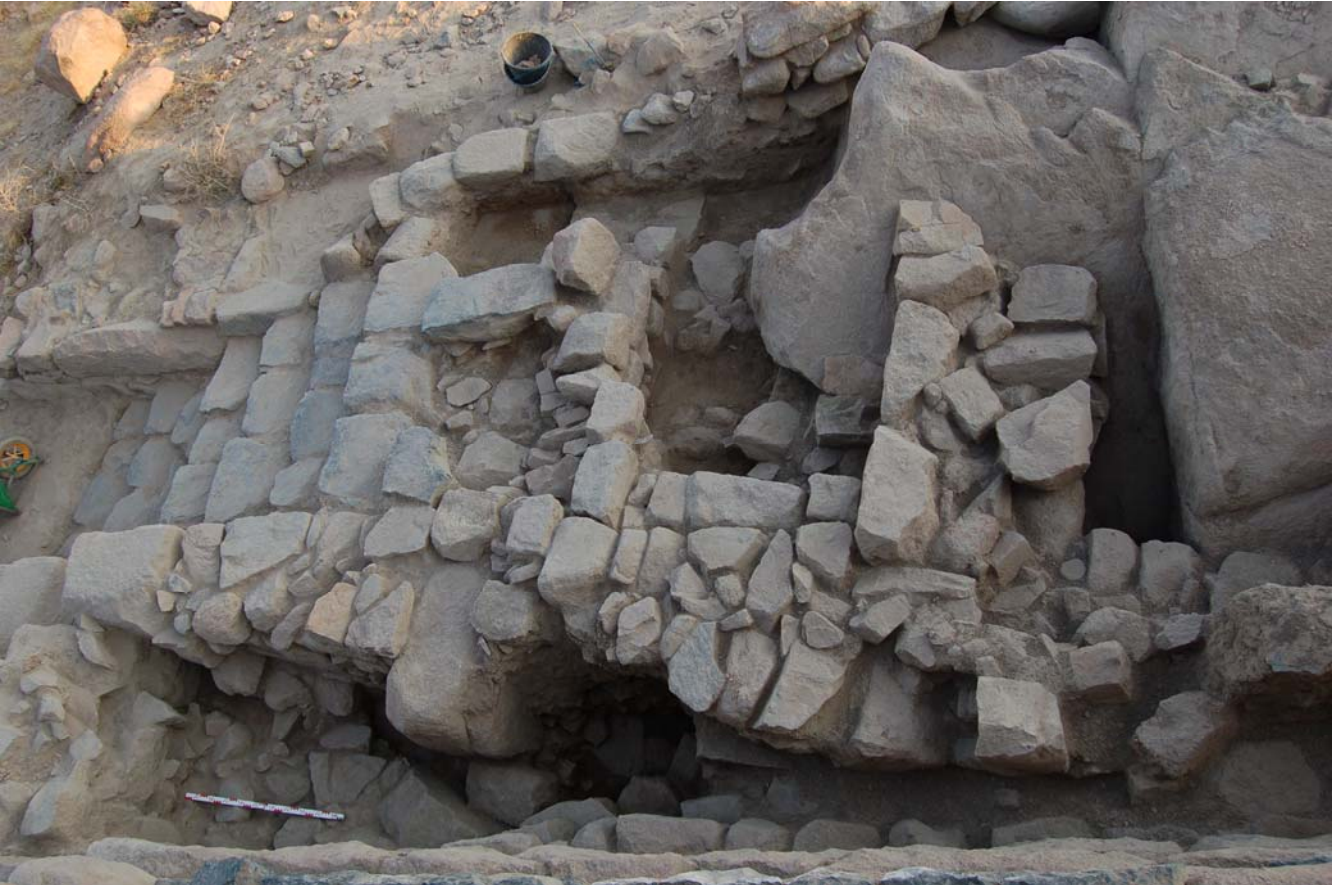
Fig. 32. Ḥaṣī, région A, escalier de marches noires (andésite) et massif. On peut observer que l'ensemble est oblique par rapport au mur de façade méridional de l'édifice à terrasses (on le distingue au bas de la photographie)

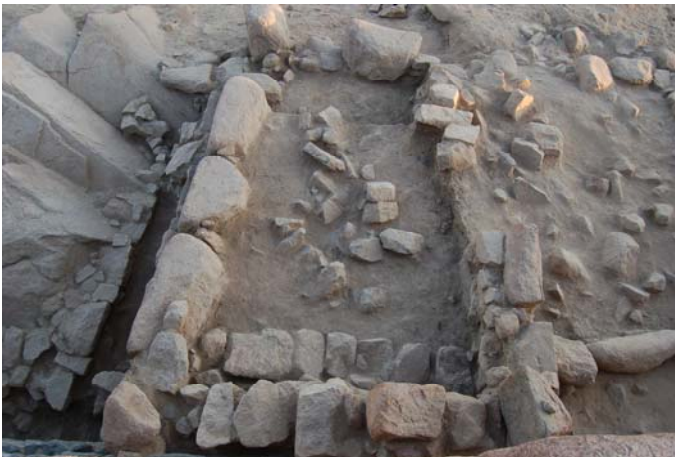
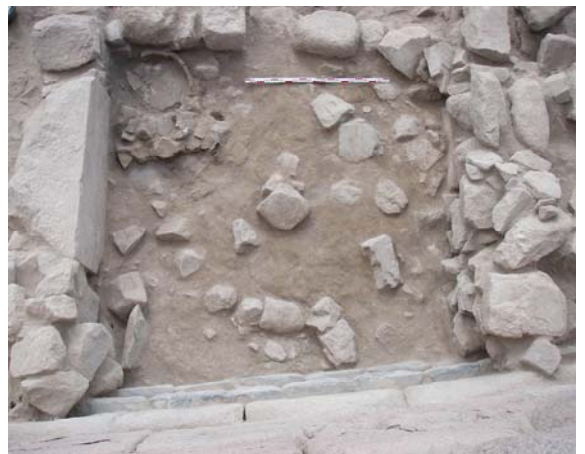
Fig. 33-34. Ḥaṣī, région A, structures tardives adossées au mur méridional (MA 050) de l'édifice à terrasses. On distingue un tabûn à l'angle de la pièce de la fig. 34

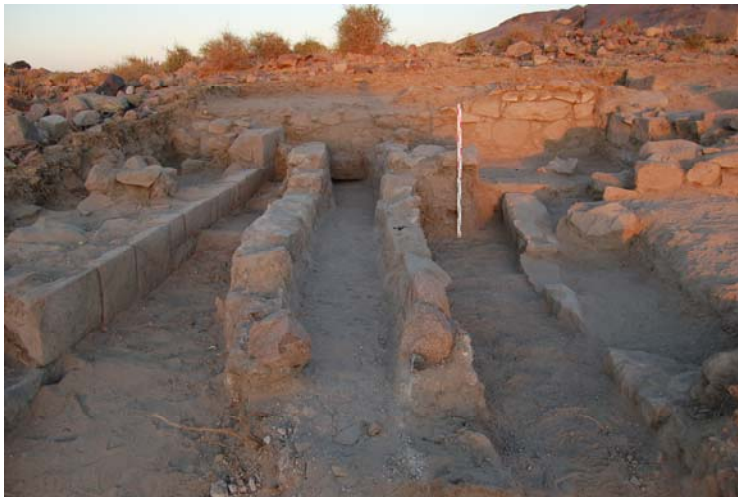
Fig. 46. Ḥaṣī, région C, canalisation tardive
