Hasî: Comptes rendus de trois campagnes de fouilles 2004-2006 par la Mission Qataban

*Comptes rendus de trois campagnes de fouilles
2004-2006*

Compte rendu de la première campagne de fouilles du site de Ḥaṣī (septembre 2004)

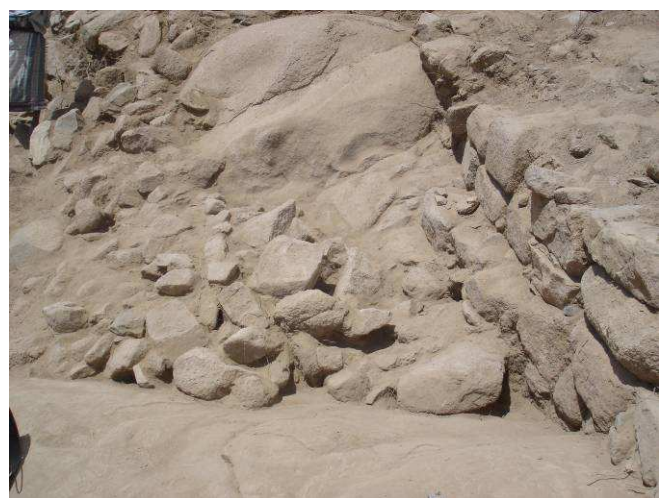
Figure 17. Zone 1 de la rampe monumentale : niche dans le mur MA 002

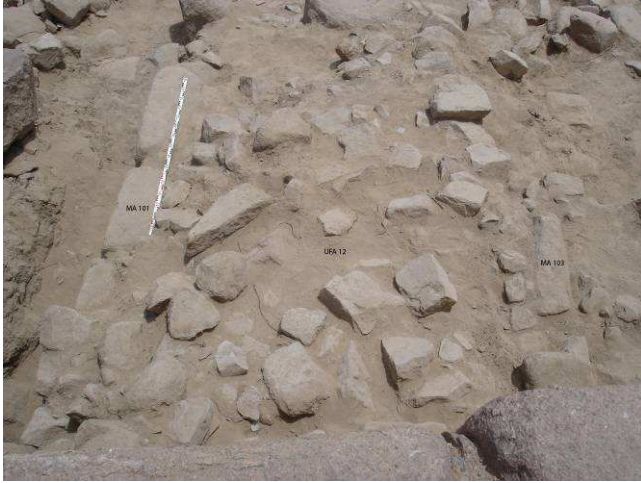
Figure 22. Zone 3 de la rampe, relevé de structures

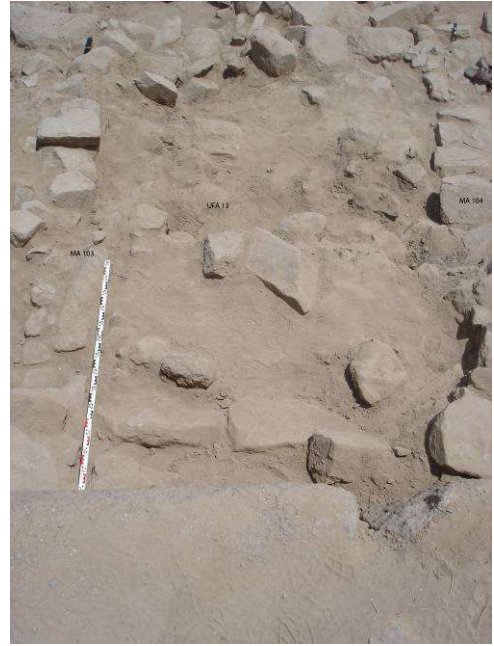
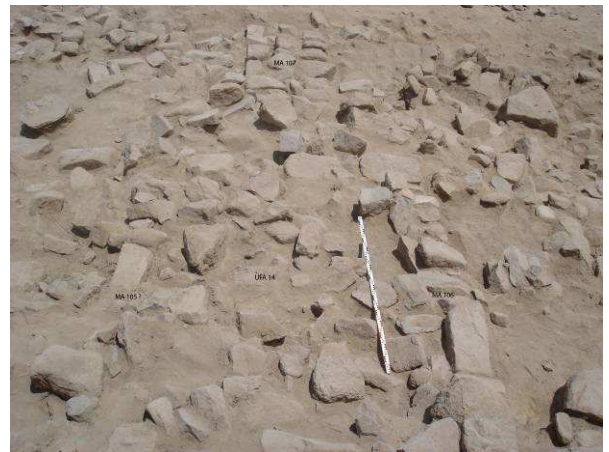
Figures 23 à 30 : Secteur A, Structures sous le mur de soutènement (d'Est en Ouest)

Ce dégagement a finalement livré une structure de 17,50 m de longueur, adossée à la façade méridionale de MA 001. Il s'agit en fait d'une série de 4 cellules au moins, limitées au Sud par le mur MA 102 que l'on a suivi sur une longueur de 8 m approximativement. Au niveau de la seconde cellule, ce mur semble dédoublé par un autre qui lui est parallèle mais que l'on n'a reconnu que sur quelques assises. Il pourrait s'agir de marches mais cette hypothèse demande vérification. Cette structure était encore précédée, vers le Sud, par une autre construction dont on n'a perçu que quelques éléments, dont le plus remarquable est un mur épais allant dans le sens Nord-Sud (MA 107, voir figure). Contrairement à la limite orientale de ces aménagements, la limite occidentale est loin d'être évidente. Nous avons en effet identifié une série de trois blocs alignés (MA 109) mais assez éloignés du mur de soutènement.

A partir de l'Est, les deux premières cellules (Cell. 1 et Cell 2) sont les mieux conservées (Cell 1 : 5,30 x 3,10 m ; Cell 2 : 4,55 x 2,90, voir figures). On distingue en effet nettement leurs limites (MA 101, MA 102 et MA 103 pour la première et MA 103, MA 102 et MA 104 pour la seconde). La seconde cellule a en particulier laissé apparaître un niveau d'occupation qui semble tardif d'après le matériel recueilli (UFA 13). On ne peut toutefois pas encore exclure l'hypothèse que cet aménagement a été conçu peu après la construction de MA 001 pour le renforcer.

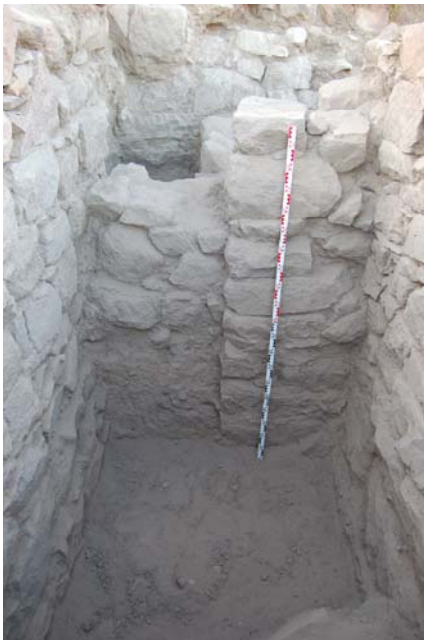
Fig. 19-20. Ḥaṣī, édifice à terrasses, secteur 3 Est, limite Nord de la travée III. On distingue le bouchage tardif, le retour adossé au mur MA 053 ainsi que le niveau de circulation

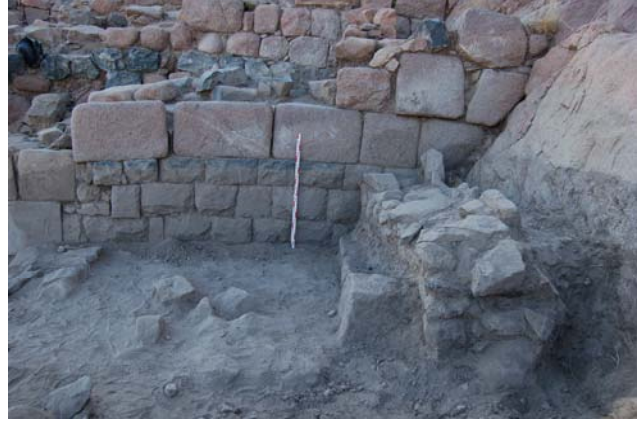
Fig. 26-27. Ḥaṣī, édifice à terrasses, secteur 3 Est, vue de la façade externe (Est) de la rampe à palier. On distingue la différence de taille et de couleur entre les blocs de granit et les blocs d'andésite

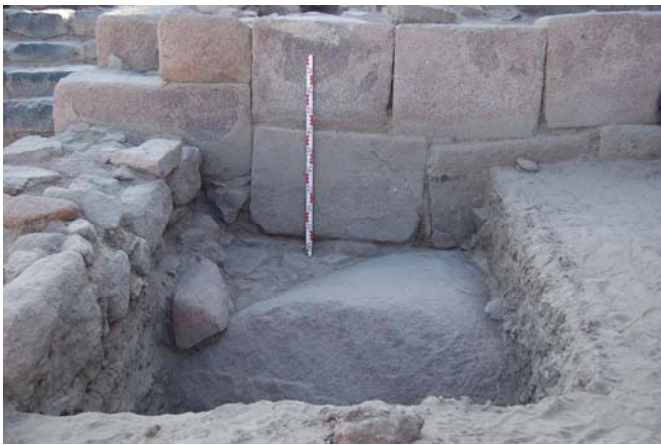
Fig. 28. Ḥaṣī, édifice à terrasses, sondage A 002, contre la façade externe (Est) de la rampe à palier. On distingue le substrat rocheux

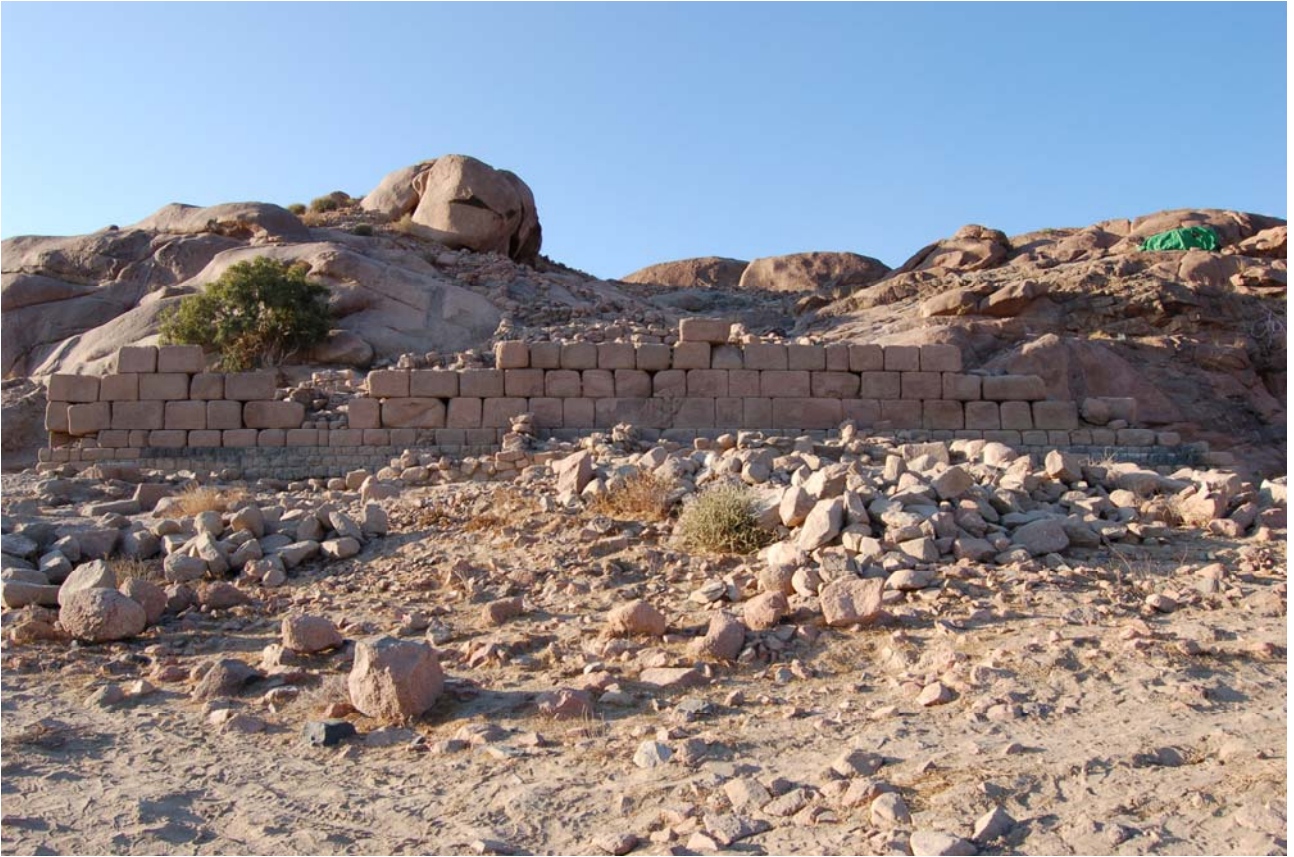
Fig. 43. Ḥaṣī, région A, façade méridionale de l'édifice à terrasses (mur MA 050)
