**Lucé (Centre - Eure-et-Loir). 9-15 rue de la République.
Surveillance de travaux aux abords de l'église Saint-Pantaléon**

RAPPORT DE
SURVEILLANCE
ARCHÉOLOGIQUE

Surveillance de travaux aux abords de
l'église Saint-Pantaléon

Dates d'interventions : 12 et 19 juillet 2011

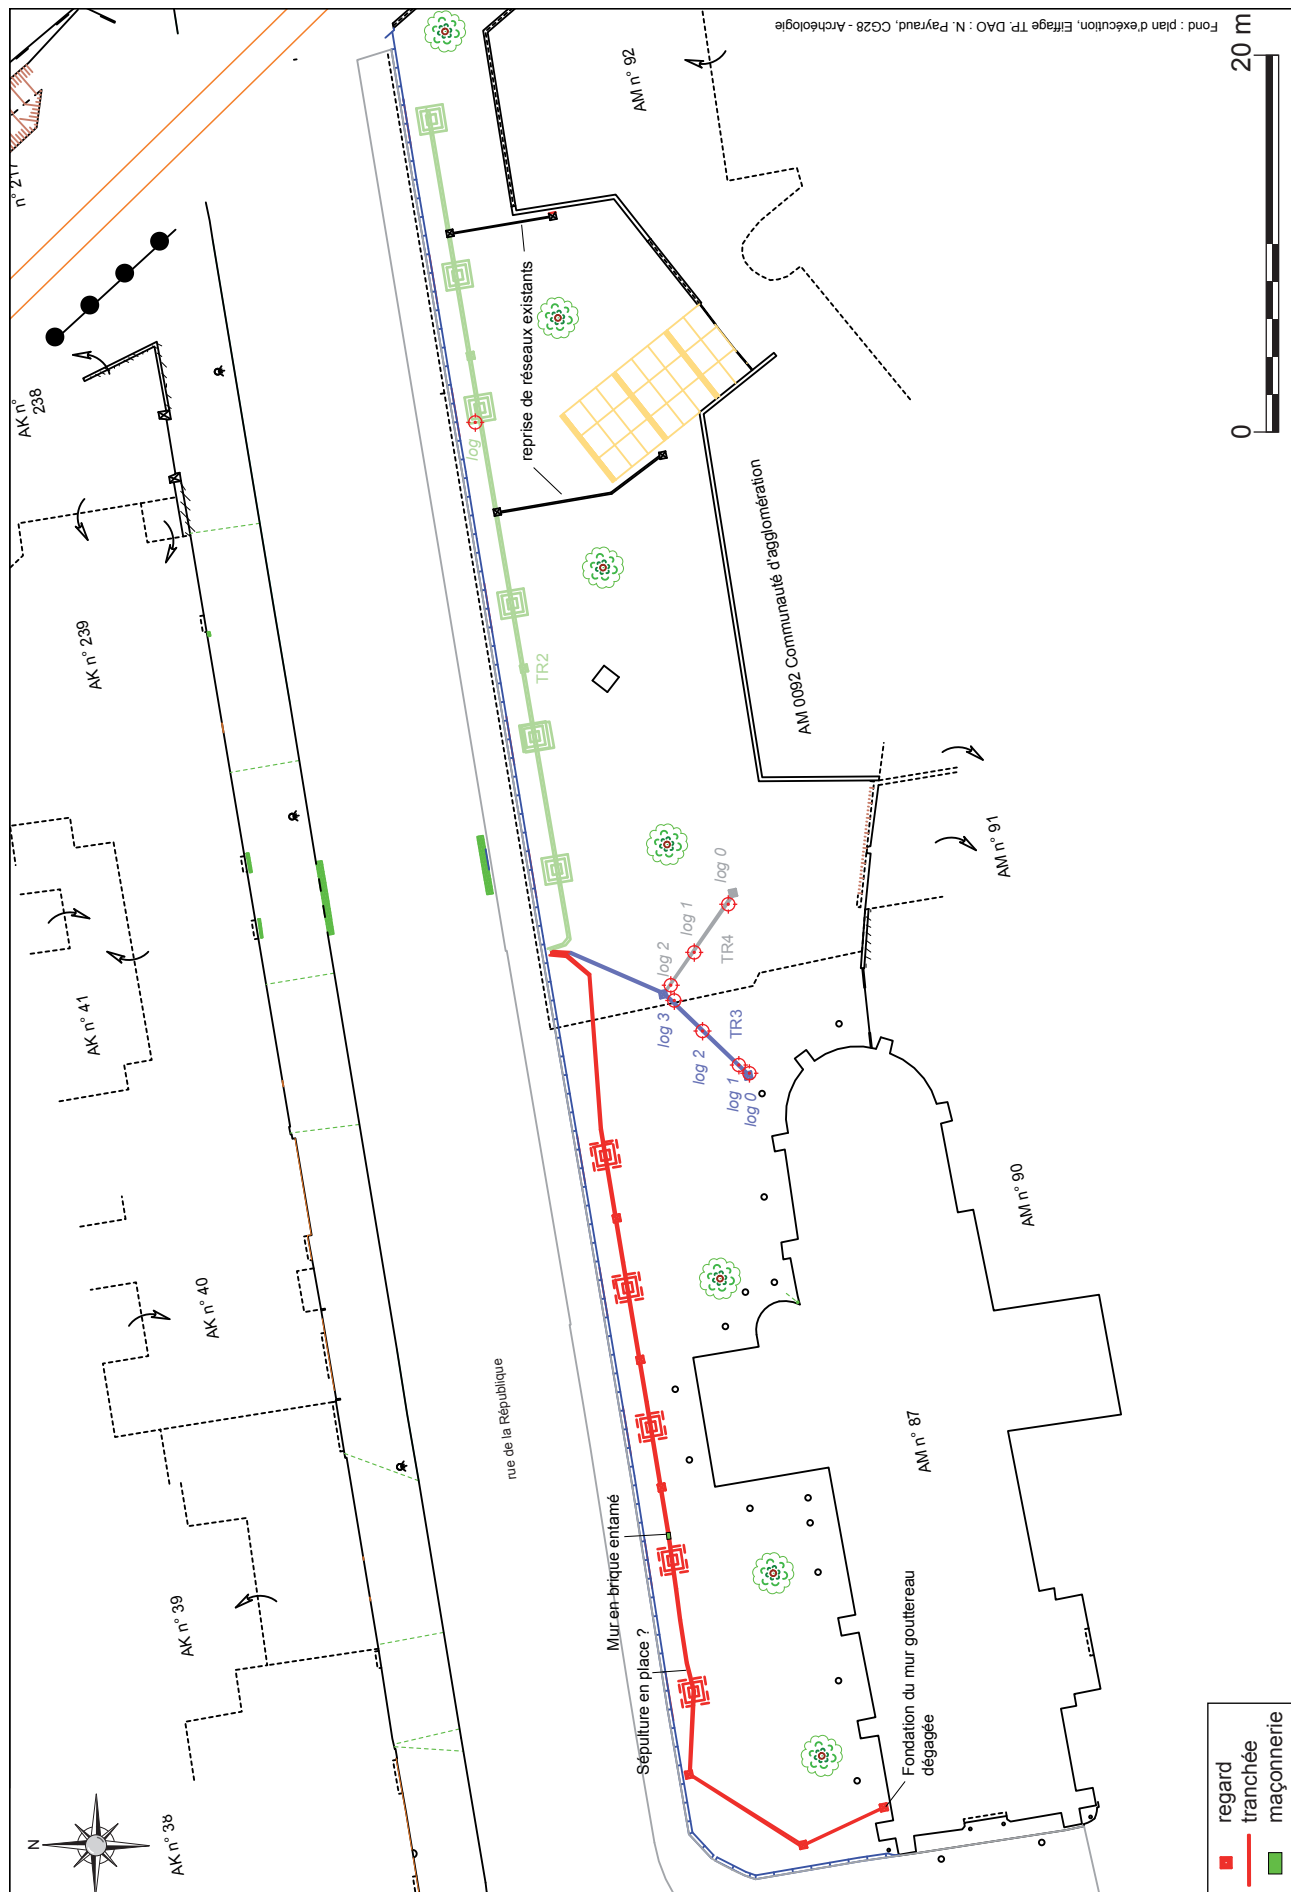
Figure 8 : plan général des tranchées et des observations archéologiques

L'ensemble des découvertes a été reporté sur le plan d'exécution dressé par l'entreprise Eiffage (fig. 8).

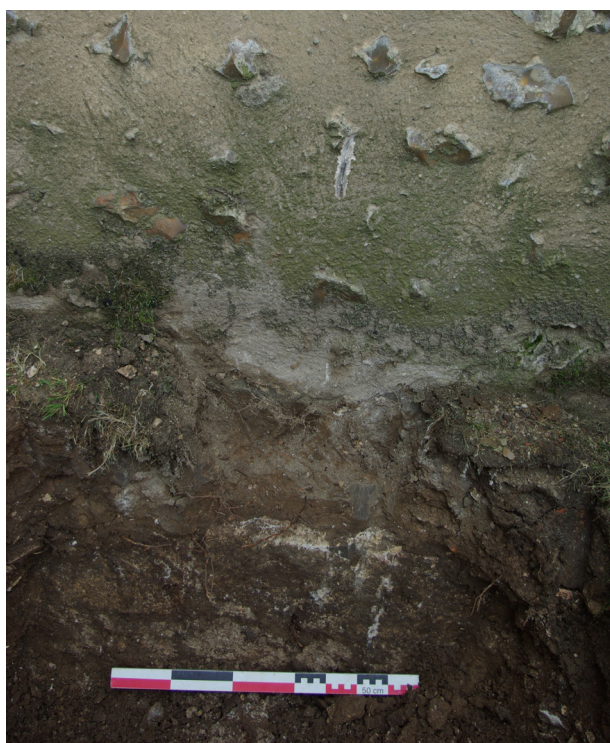
Figure 9 : détail du massif de fondation du mur gouttereau nord de l'église

La fondation du mur de l'église apparaît 0,20 m sous la surface et a été dégagée sur toute la hauteur de la tranchée (1,00 m). Elle est faite de blocs de calcaire et de silex noyés dans un mortier de chaux beige (fig. 9).

Ce massif est mis en place dans un limon brun clair, hétérogène, avec des inclusions de calcaire, rencontré, sous des formes diverses, dans toutes les tranchées. L'effondrement des

parois a entraîné l'impossibilité de déterminer la présence ou non d'une tranchée de fondation.

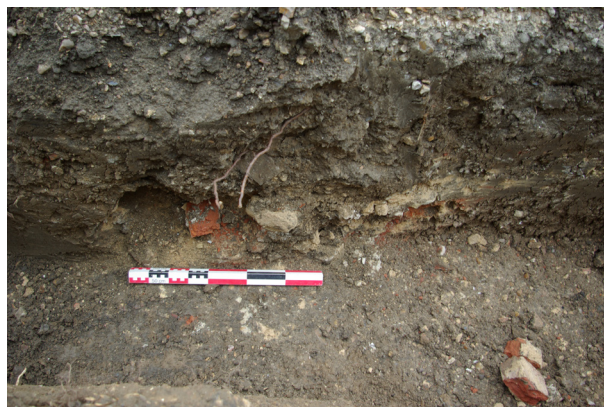
Figure 10 : détail du muret observé dans la paroi nord de la tranchée 1

La seule structure maçonnée identifiée au cours de cette opération, à proximité du bras nord du transept, est un muret en brique orangée et mortier de chaux beige, entamé par la pelle mécanique à 0,50 m de profondeur et observé en coupe sur 0,50 m de haut et 0,50 m de large. (fig. 10).

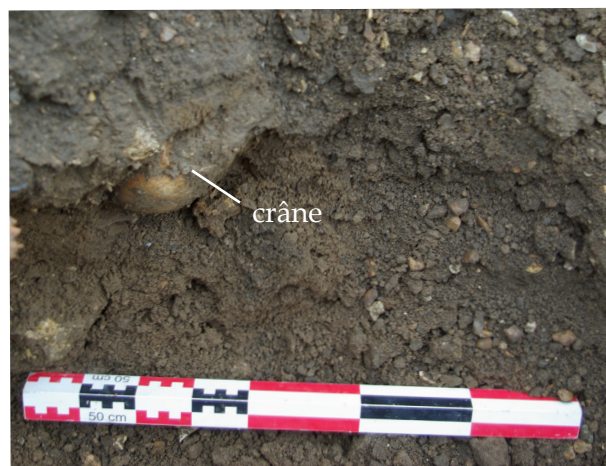
Figure 11 : détail d'un fragment de calotte crânienne observé dans la paroi nord de la tranchée 1

Selon les ouvriers travaillant sur le chantier, les ossements humains ont été ramassés dans la totalité de la tranchée. On peut supposer qu'ils proviennent des couches de limon situées sous la terre végétale, dont l'épaisseur varie de 0,10 à 0,20 m. Un fragment de calotte crânienne pouvant appartenir à une sépulture en place a été repéré dans la berme nord, au niveau du deuxième regard (fig. 11).

L'inventaire des ossements a permis de dénombrer 188 fragments (3,2 kg), dont deux vertèbres, 22 fragments de calotte crânienne et 34 os longs, aucun de ces derniers n'étant conservé en intégralité. Rien ne permet de déterminer le nombre d'individus auxquels appartiennent ces restes. Les seules anomalies osseuses remarquées sont une fracture semi-ouverte d'un os long et une perforation ovale (2 x 1 cm) dans un crâne, laquelle pourrait indiquer une trépanation.

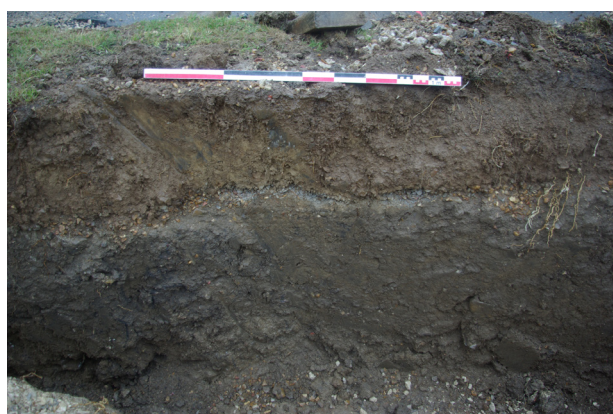
Figure 12 : détail de la paroi nord de la tranchée 2

La deuxième tranchée prolonge la précédente, dont elle reprend l'alignement, sur 44,50 m. Elle mesure, en moyenne, 0,60 m de large sur 1,10 m de profondeur. Son ouverture a été faite sans surveillance archéologique. Aucun élément de mobilier ne semble y avoir été découvert. La stratigraphie, observée aux deux-tiers de sa longueur, est la suivante : 0,10 m de gazon et de terre végétale reposant sur 0,04 m de graviers, qui recouvrent un limon argileux brun, riche en racines et nodules de calcaire, dont l'épaisseur est supérieure à 1,06 m (fig. 12).

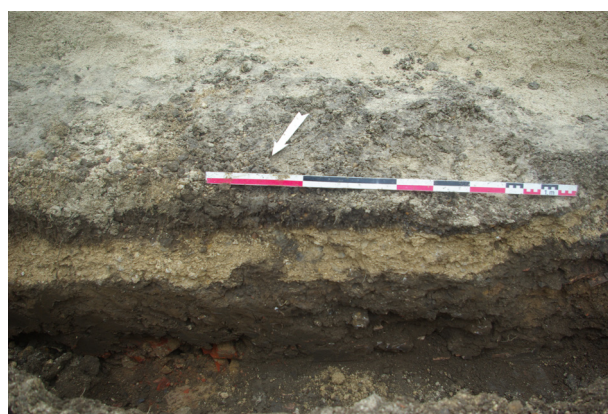
Figure 13 : détail de la paroi sud-est de la tranchée 3 (log 3)

- Log 3 (fig. 13) : terre végétale (0,10 m), sable blanc et cailloux (0,25 m), limon brun homogène très compact (0,50 m), limon brun plus meuble, avec beaucoup de fragments de TCA et des nodules de mortier rose (plus de 0,70 m).

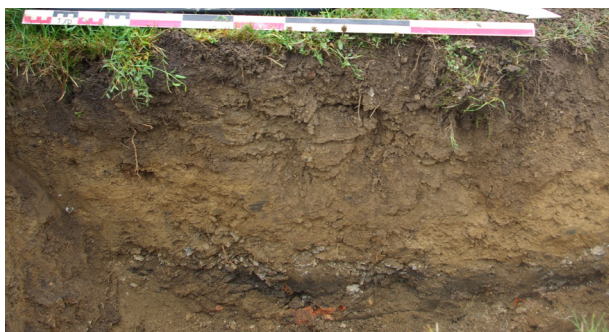
Figure 14 : détail de la paroi nord-ouest de la tranchée 4 (log 0)

- Log 0 (fig. 14) : terre végétale (0,10 m), limon brun clair, meuble et homogène (0,50 m), mélange de gravier et de nodules de calcaire blanc (0,58), limon brun-noir compact, avec des inclusions de TCA (plus de 0,75 m). Quelques fragments de terre cuite ont été prélevés : il s'agit de briques rouges, de tuiles et de tomettes de facture moderne, voire contemporaine.
