**Lucé (Centre - Eure-et-Loir). 9-15 rue de la République.
Surveillance de travaux aux abords de l'église
Saint-Pantaléon**

RAPPORT DE
SURVEILLANCE
ARCHÉOLOGIQUE

Surveillance de travaux aux abords de
l'église Saint-Pantaléon

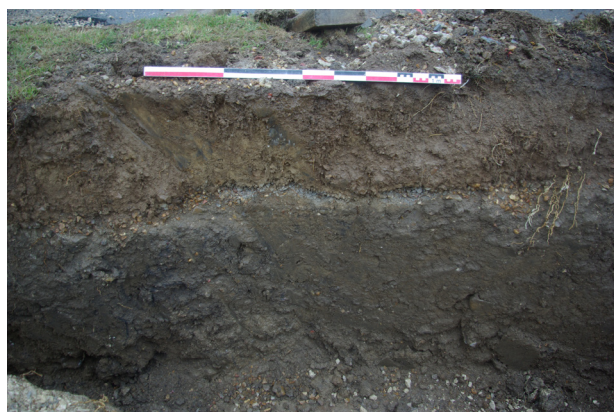
Figure 12 : détail de la paroi nord de la tranchée 2

La deuxième tranchée prolonge la précédente, dont elle reprend l'alignement, sur 44,50 m. Elle mesure, en moyenne, 0,60 m de large sur 1,10 m de profondeur. Son ouverture a été faite sans surveillance archéologique. Aucun élément de mobilier ne semble y avoir été découvert. La stratigraphie, observée aux deux-tiers de sa longueur, est la suivante : 0,10 m de gazon et de terre végétale reposant sur 0,04 m de graviers, qui recouvrent un limon argileux brun, riche en racines et nodules de calcaire, dont l'épaisseur est supérieure à 1,06 m (fig. 12).

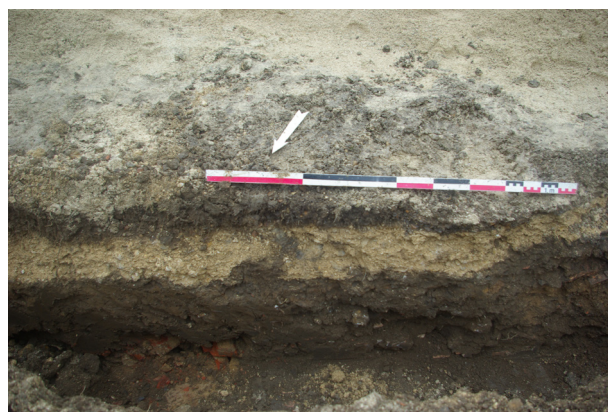
Figure 13 : détail de la paroi sud-est de la tranchée 3 (log 3)

- Log 3 (fig. 13) : terre végétale (0,10 m), sable blanc et cailloux (0,25 m), limon brun homogène très compact (0,50 m), limon brun plus meuble, avec beaucoup de fragments de TCA et des nodules de mortier rose (plus de 0,70 m).
