Saint-André-des-Eaux (Côtes-d'Armor) : nouveaux éléments sur l'église et sur ses décors peints

Mathias Dupuis

Mathias Dupuis. Saint-André-des-Eaux (Côtes-d'Armor) : nouveaux éléments sur l'église et sur ses décors peints. Bulletin du Centre d'études médiévales d'Auxerre, 2009, 13, pp.61-66. 10.4000/cem.11220 . halshs-00876134

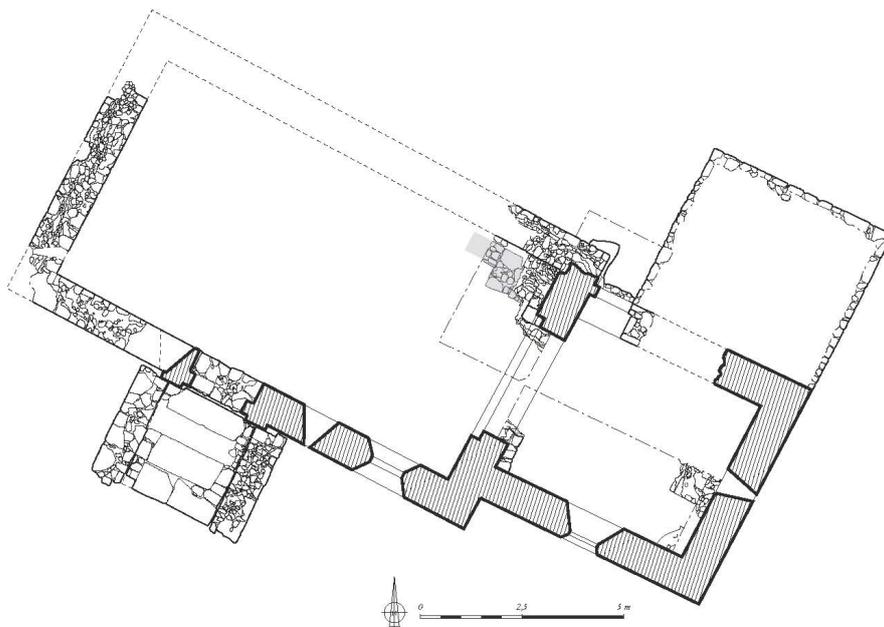
Fig.

1 - Saint-André-des-Eaux, plan de l'église, en grisé la maçonnerie antérieure (cl. M. Dupuis).

- 3 La réalisation d'un sondage à l'angle formé par le gouttereau nord de la nef et le mur de séparation entre la nef et le chœur a permis de déterminer que l'église actuelle s'implante sur un édifice préexistant. En effet, le massif de fondation du piédroit nord de l'arc triomphal prend appui sur une maçonnerie arasée qui forme un mur orienté est ouest (fig. 1 et 2). Celui-ci correspond peut-être au soubassement du gouttereau nord d'une première église. Toutefois, ce mur n'a pas été dégagé sur une surface suffisamment importante pour proposer une restitution de cet édifice. Un niveau de sol formé d'un dépôt charbonneux fonctionne avec cette première maçonnerie et se développe vers le sud.

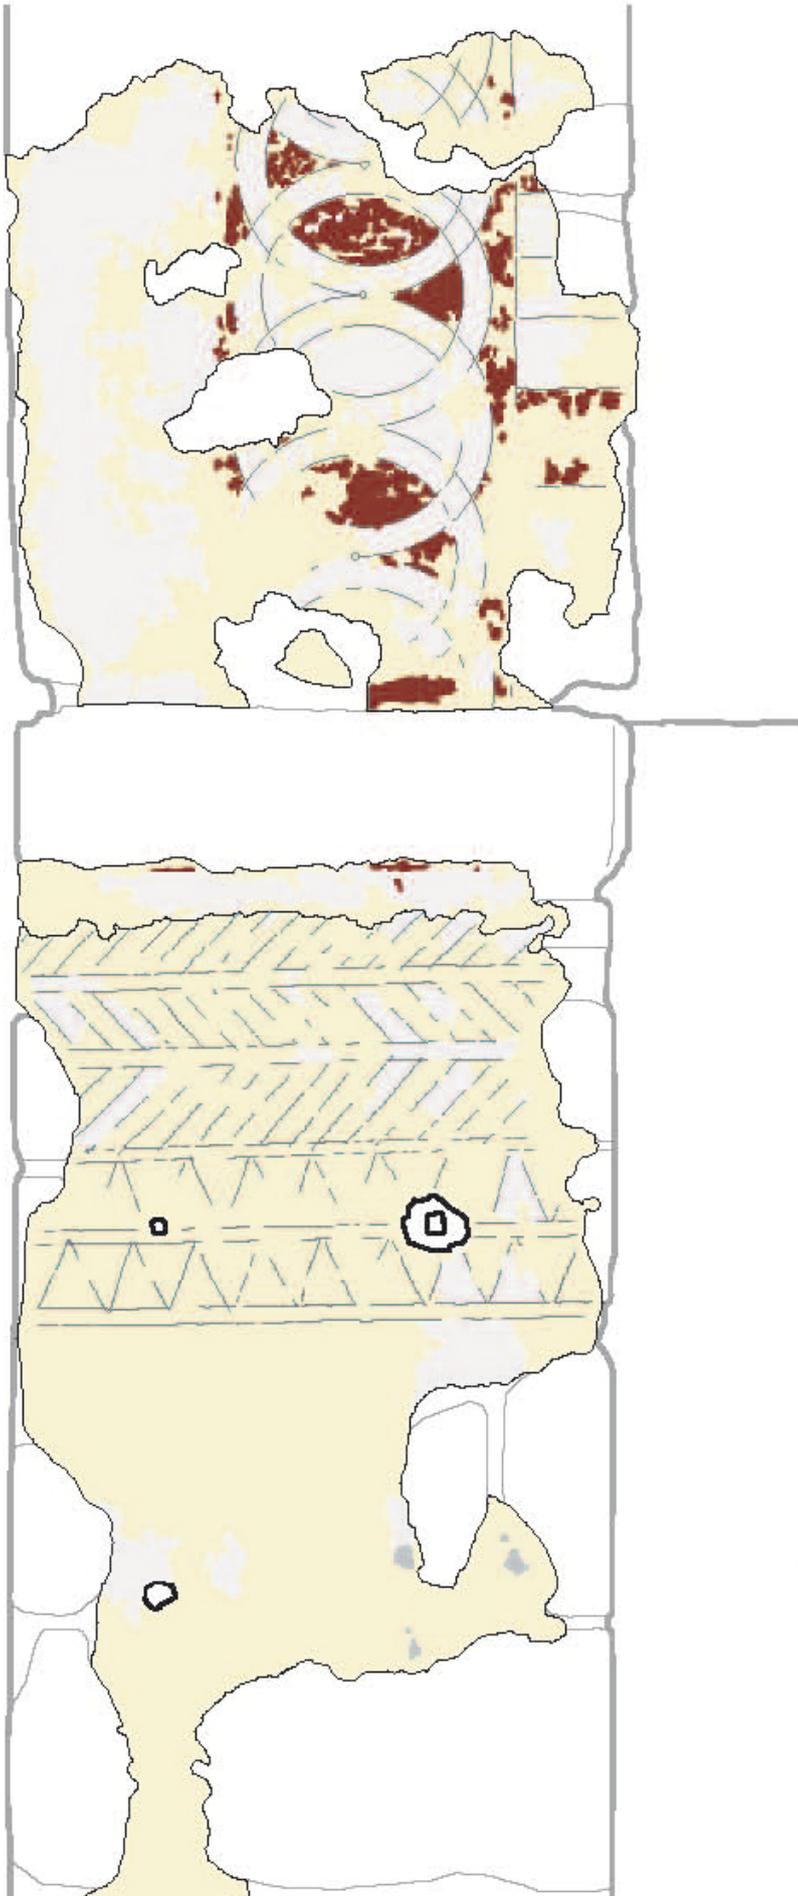
Fig. 3 - Saint-André-des-Eaux, relevé des décors peints romans sur le piédroit sur de l'arc (cl. M. Dupuis).

surtout connu par des relevés et des photographies effectués pour le compte du Musée des monuments français au début du siècle et par les vestiges encore en place sur les parois de l'église (fig. 3). Ce décor n'intervient pas au moment de la construction de l'église, comme l'indique la stratigraphie des revêtements muraux : en effet, un premier décor – contemporain de la construction – est simplement formé par des joints rubanés, rehaussés d'un badigeon blanc, qui viennent ponctuer les claveaux de l'arc triomphal ainsi que l'encadrement des fenêtres hautes ; le reste des maçonneries étant largement couvert par des joints beurrés très débordants. Cela étant, il est impossible de déterminer précisément l'intervalle de temps compris entre la construction et l'application du premier décor peint roman ⁵.

- 8 Il s'agit d'un décor ornemental qui se développe sur l'ensemble des parois de la nef et du chœur. Les motifs, organisés en registres horizontaux, reprennent des thèmes décoratifs peu usuels dans la peinture murale romane. Certains motifs font référence aux appareillages décoratifs romans – (dents de scie, chevrons, tracés réticulés, frise d'*opus spicatum*) très fréquents dans de nombreuses églises de la vallée de la Loire (Selommes, Cravant, Saint-Mexme de Chinon, etc.) et qui se retrouvent dans de nombreuses autres régions (Normandie, Auvergne, etc.) – ou bien aux mosaïques décoratives, héritées de l'*opus sectile* antique, que l'on rencontre par exemple au XI^e siècle dans le chœur de l'abbaye de Saint-Benoît-sur-Loire ou dans la crypte de Saint-Germain d'Auxerre ⁶. D'autres motifs, comme les cercles ou les arceaux sécants et les peltes obtenus par ces combinaisons semblent plutôt faire allusion à la sculpture ornementale en méplat, telle qu'elle a pu se développer en Normandie à la fin du XI^e siècle ⁷. L'originalité de ce programme parmi les exemples connus de la peinture murale romane ne permet pas pour l'instant de lui trouver de comparaison. D'un point de vue chronologique, sa réalisation s'inscrit entre la date de construction de l'église et l'exécution d'une grande Crucifixion qui vient le recouvrir et dont le style évoque sans doute la toute fin du XII^e ou le début du XIII^e siècle. On peut donc estimer que ce programme ornemental intervient entre le dernier quart du XI^e et le troisième quart du XII^e siècle.
