Saint-André-des-Eaux (Côtes-d'Armor): nouveaux éléments sur l'église et sur ses décors peints

Mathias Dupuis

Mathias Dupuis. Saint-André-des-Eaux (Côtes-d'Armor): nouveaux éléments sur l'église et sur ses décors peints. Bulletin du Centre d'études médiévales d'Auxerre, 2009, 13, pp.61-66. <10.4000/cem.11220>. <halshs-00876134>

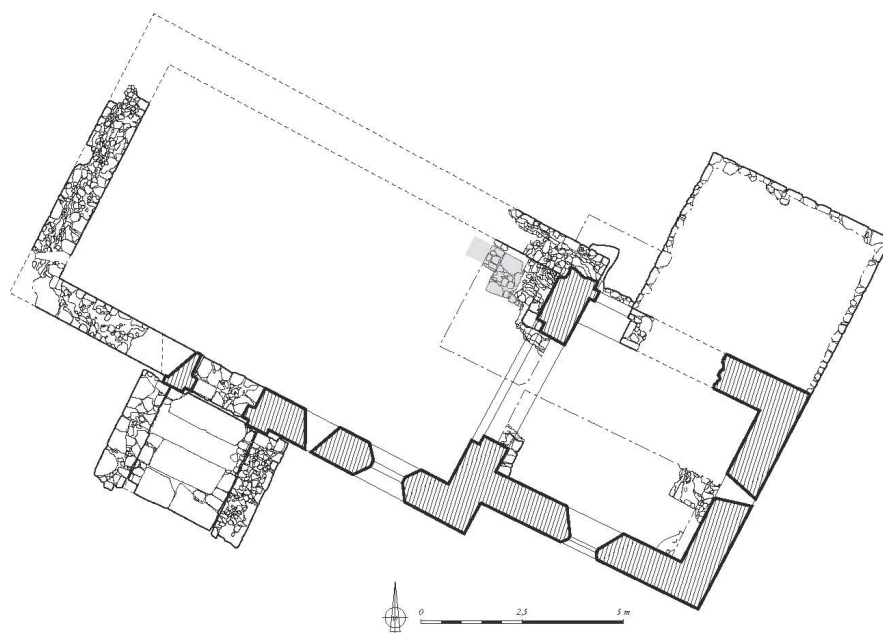
1 - Saint-André-des-Eaux, plan de l'église, en grisé la maçonnerie antérieure (cl. M. Dupuis).

- 3 La réalisation d'un sondage à l'angle formé par le gouttereau nord de la nef et le mur de séparation entre la nef et le chœur a permis de déterminer que l'église actuelle s'implante sur un édifice préexistant. En effet, le massif de fondation du piédroit nord de l'arc triomphal prend appui sur une maçonnerie arasée qui forme un mur orienté est ouest (fig. 1 et 2). Celui-ci correspond peut-être au soubassement du gouttereau nord d'une première église. Toutefois, ce mur n'a pas été dégagé sur une surface suffisamment importante pour proposer une restitution de cet édifice. Un niveau de sol formé d'un dépôt charbonneux fonctionne avec cette première maçonnerie et se développe vers le sud.

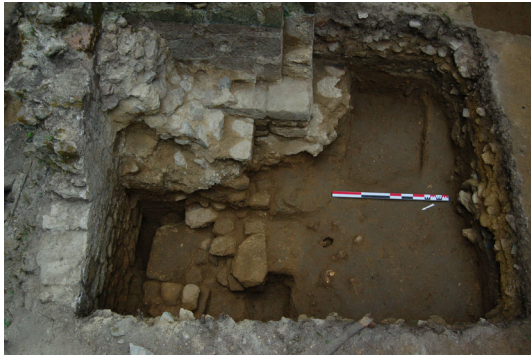
Fig. 2 - Saint-André-des-Eaux, vue de l'autel secondaire depuis l'ouest (cl. M. Dupuis).

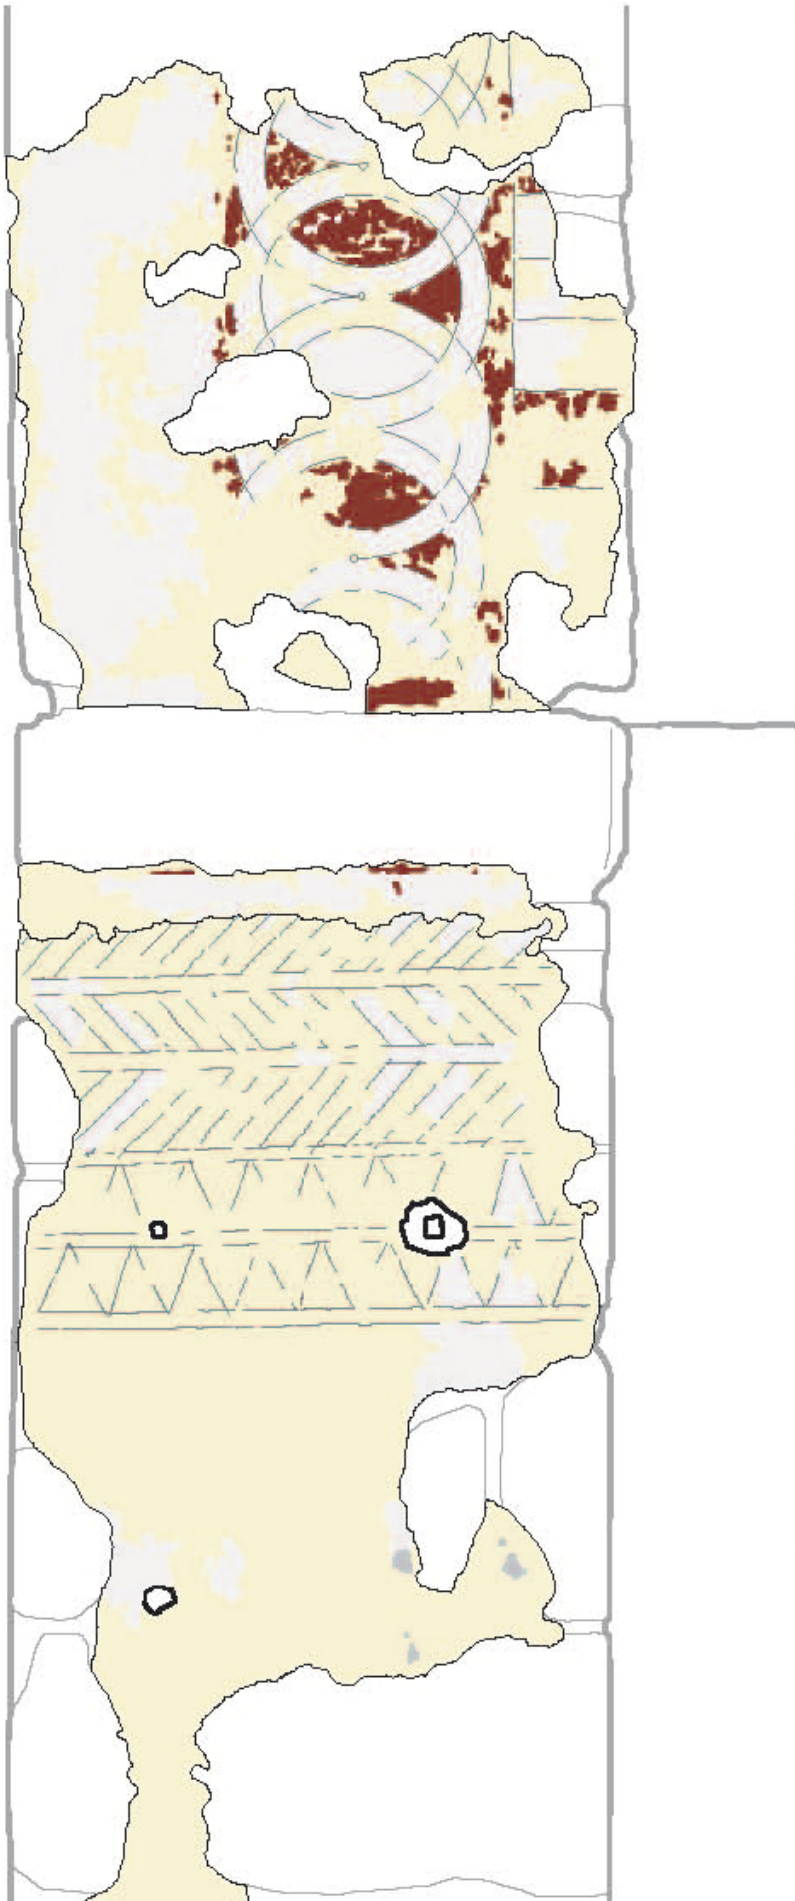
Fig. 3 - Saint-André-des-Eaux, relevé des décors peints romans sur le piédroit sur de l'arc (cl. M. Dupuis).

surtout connu par des relevés et des photographies effectués pour le compte du Musée des monuments français au début du siècle et par les vestiges encore en place sur les parois de l'église (fig. 3). Ce décor n'intervient pas au moment de la construction de l'église, comme l'indique la stratigraphie des revêtements muraux : en effet, un premier décor – contemporain de la construction – est simplement formé par des joints rubanés, rehaussés d'un badigeon blanc, qui viennent ponctuer les claveaux de l'arc triomphal ainsi que l'encadrement des fenêtres hautes ; le reste des maçonneries étant largement couvert par des joints beurrés très débordants. Cela étant, il est impossible de déterminer précisément l'intervalle de temps compris entre la construction et l'application du premier décor peint roman ⁵.

- 8 Il s'agit d'un décor ornemental qui se développe sur l'ensemble des parois de la nef et du chœur. Les motifs, organisés en registres horizontaux, reprennent des thèmes décoratifs peu usuels dans la peinture murale romane. Certains motifs font référence aux appareillages décoratifs romans – (dents de scie, chevrons, tracés réticulés, frise d'*opus spicatum*) très fréquents dans de nombreuses églises de la vallée de la Loire (Selommes, Cravant, Saint-Mexme de Chinon, etc.) et qui se retrouvent dans de nombreuses autres régions (Normandie, Auvergne, etc.) – ou bien aux mosaïques décoratives, hérités de l'*opus sectile* antique, que l'on rencontre par exemple au XI^e siècle dans le chœur de l'abbaye de Saint-Benoît-sur-Loire ou dans la crypte de Saint-Germain d'Auxerre ⁶. D'autres motifs, comme les cercles ou les arceaux sécants et les peltes obtenus par ces combinaisons semblent plutôt faire allusion à la sculpture ornementale en méplat, telle qu'elle a pu se développer en Normandie à la fin du XI^e siècle ⁷. L'originalité de ce programme parmi les exemples connus de la peinture murale romane ne permet pas pour l'instant de lui trouver de comparaison. D'un point de vue chronologique, sa réalisation s'inscrit entre la date de construction de l'église et l'exécution d'une grande Crucifixion qui vient le recouvrir et dont le style évoque sans doute la toute fin du XII^e ou le début du XIII^e siècle. On peut donc estimer que ce programme ornemental intervient entre le dernier quart du XI^e et le troisième quart du XII^e siècle.
