**Saint-André-des-Eaux (Côtes-d'Armor) : étude
archéologique d'une église paroissiale et de ses peintures
murales**

Mathias Dupuis

Mathias Dupuis. Saint-André-des-Eaux (Côtes-d'Armor) : étude archéologique d'une église paroissiale et de ses peintures murales. Bulletin du Centre d'études médiévales d'Auxerre, 2008, 12, pp.183-194. 10.4000/cem.7072 . halshs-00876136

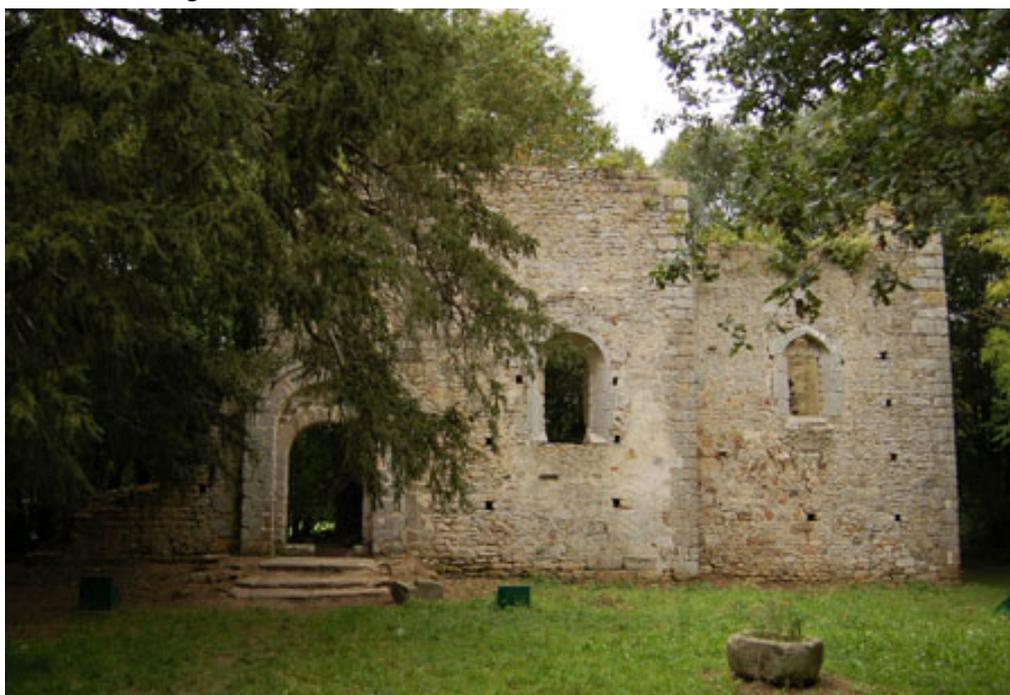
Fig. 1 - Vue de l'église depuis le sud (cliché Mathias Dupuis).

- 1 Le petit village de Saint-André-des-Eaux se situe dans les Côtes-d'Armor, à une dizaine de kilomètres au sud-est de Dinan. Les vestiges de l'ancienne église paroissiale et de son cimetière prennent place quelques centaines de mètres à l'écart du bourg (fig. 1), sur les abords boisés de l'étang de Bétineuc, un vaste plan d'eau artificiel créé dans les années 1970 afin d'assainir cette zone autrefois marécageuse. En effet, le contexte de plaine, la proximité de la Rance et le maillage resserré de rus et de ruisseaux qui entourent le site le rendaient facilement inondable et justifient amplement le suffixe « des-Eaux » qui, couplée au vocable de l'église, a donné son nom au village.

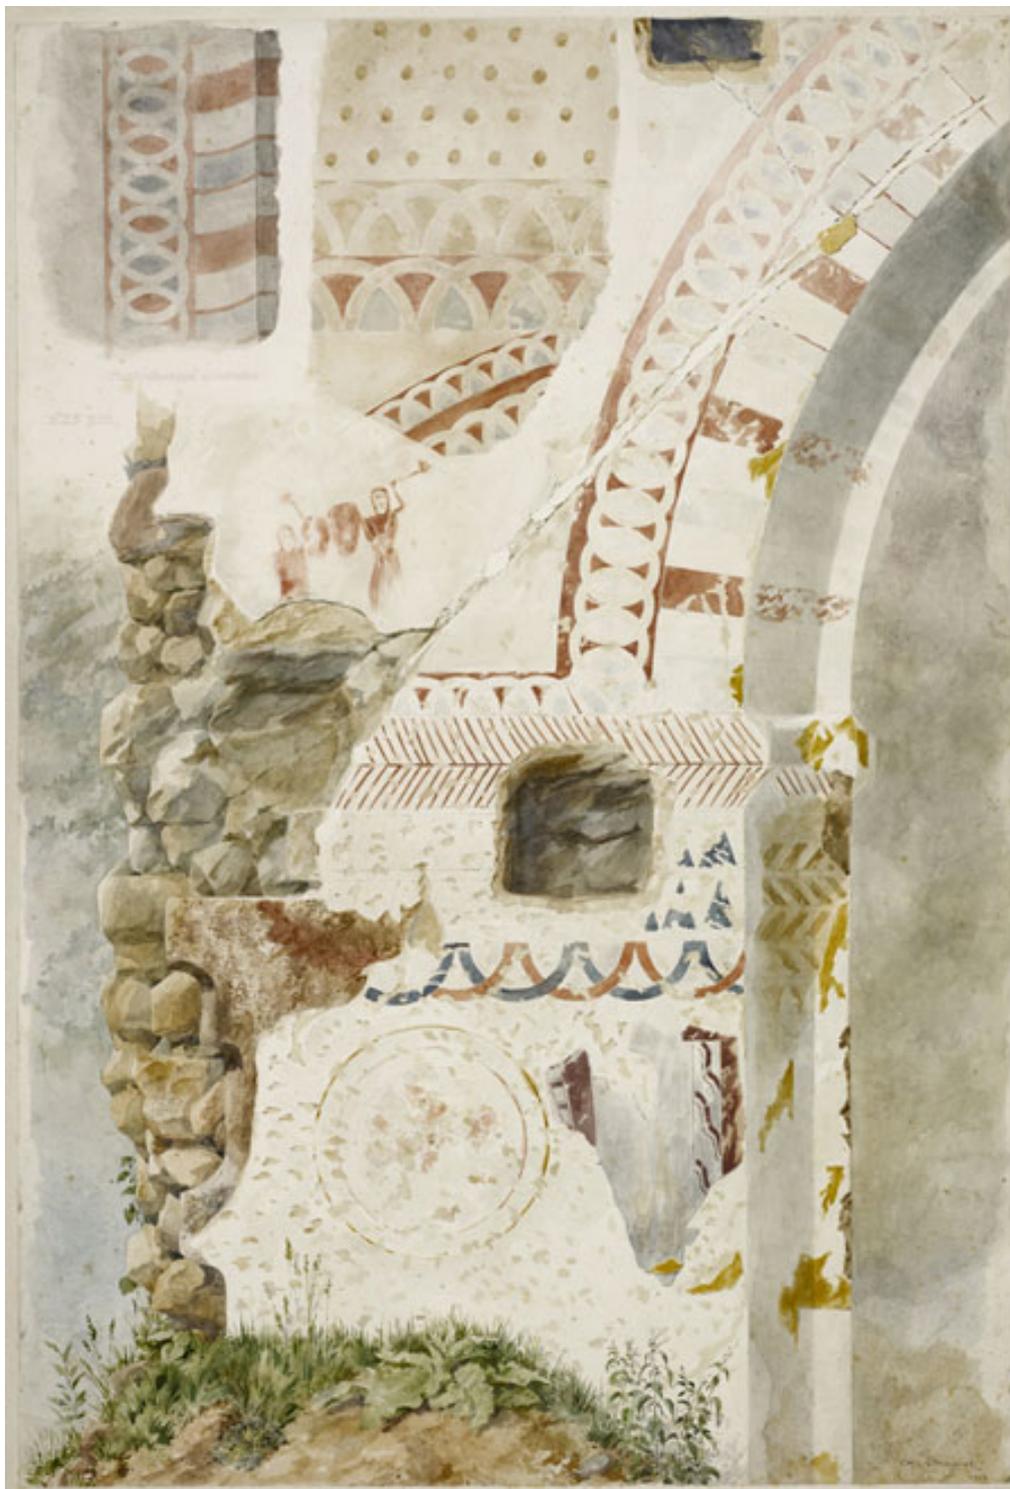
Fig. 2 - Relevé des peintures au nord de l'arc triomphal par Charles Chauvet, 1916 (ministère de la Culture et de la Communication, Service des archives photographiques de la Médiathèque de l'architecture et du patrimoine).

- 18 Sur la paroi ouest du mur de séparation, entre la nef et le chœur (fig. 3), des registres de dents de scie surmontent un bandeau d'arceaux entrelacés, puis un registre de feuilles de fougères prolonge illusoirement le bandeau d'imposte des piédroits. Au-dessus de l'arc triomphal, un vaste espace moucheté de petits motifs circulaires est surmonté d'un registre de losanges imitant un appareil réticulé. Le tout forme un canevas décoratif qui rappelle les appareillages ornementaux de plusieurs églises de la vallée de la Loire²⁰ : portail oriental de la cathédrale du Mans, abside de l'église de Monthou-sur-Cher, mur sud de l'église de Cravant-les-Côteaux, etc. On retrouve le même type de dispositif sur les pignons de l'église Saint-Aubin de Vieux-Pont, dans le Calvados²¹, et sur de nombreuses églises auvergnates – Saint-Nectaire, Notre-Dame du Port de Clermont-Ferrand, etc. Sur les tableaux des piédroits, où subsistent encore de belles plaques d'enduit, les motifs de dents de scie et de chevrons ont reçu un traitement particulier : un motif sur deux est peint en blanc et un est laissé en réserve, ou a été regratté, pour laisser apparaître la surface brute de l'enduit sous-jacent, sans doute dans une volonté de créer des jeux de lumière ou de matière à travers le traitement plastique des surfaces peintes. Autour des arcs, les motifs peints imitent un appareillage simple de claveaux polychromes
