**Saint-André-des-Eaux (Côtes-d'Armor) : étude
archéologique d'une église paroissiale et de ses peintures
murales**

Mathias Dupuis

Mathias Dupuis. Saint-André-des-Eaux (Côtes-d'Armor) : étude archéologique d'une église paroissiale et de ses peintures murales. Bulletin du Centre d'études médiévales d'Auxerre, 2008, 12, pp.183-194. 10.4000/cem.7072 . halshs-00876136

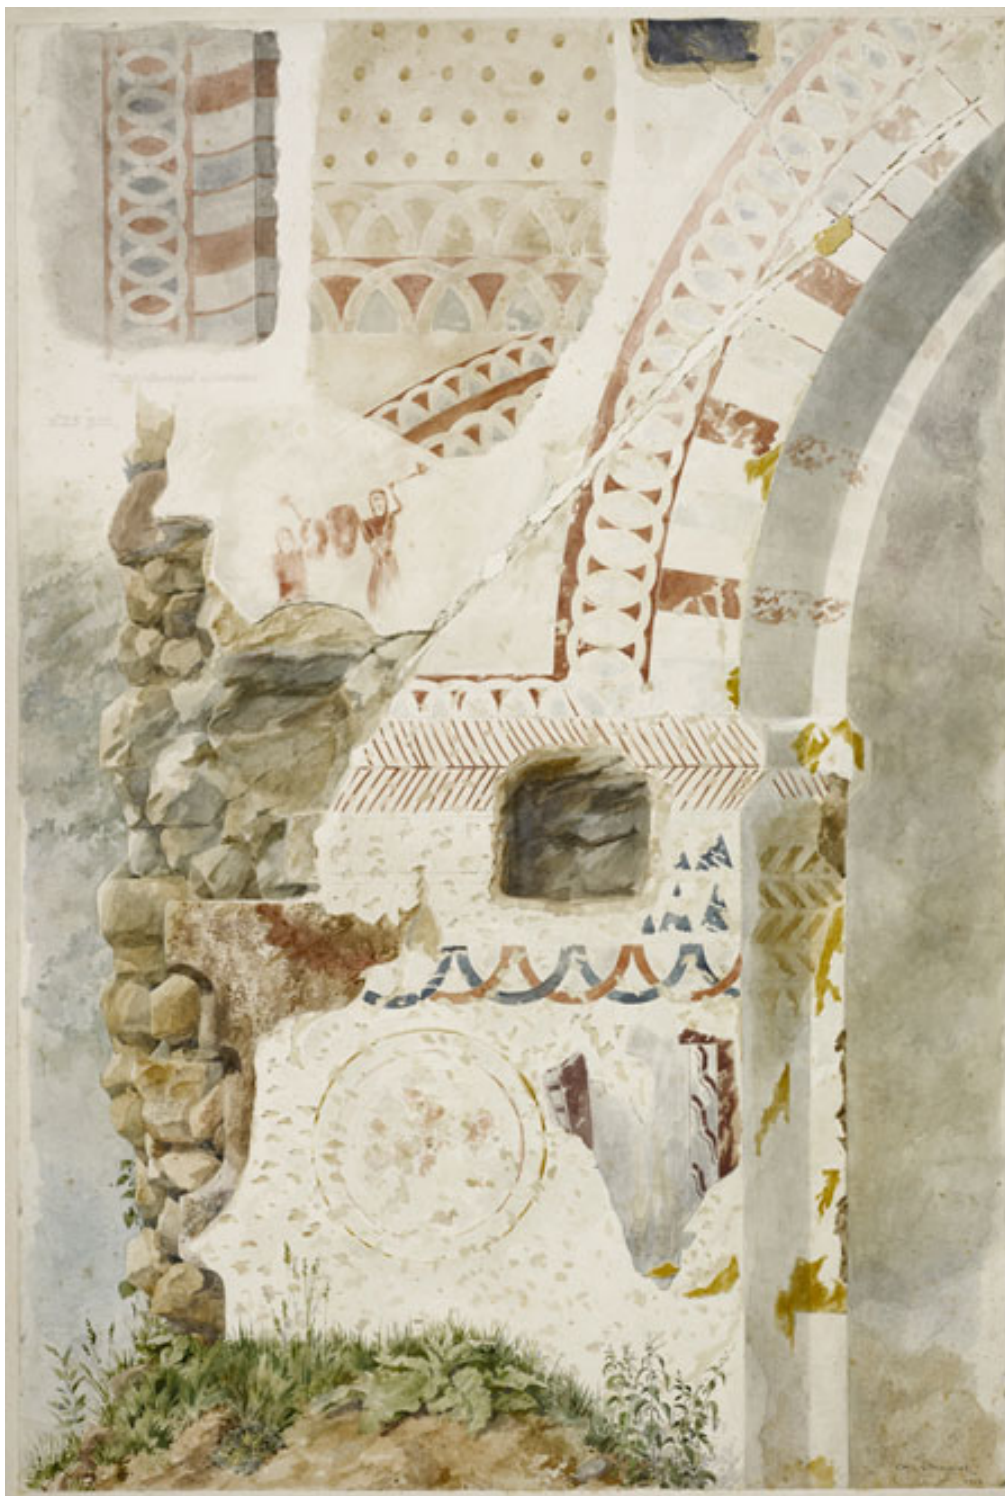
Fig. 2 - Relevé des peintures au nord de l'arc triomphal par Charles Chauvet, 1916 (ministère de la Culture et de la Communication, Service des archives photographiques de la Médiathèque de l'architecture et du patrimoine).

- 18 Sur la paroi ouest du mur de séparation, entre la nef et le chœur (fig. 3), des registres de dents de scie surmontent un bandeau d'arceaux entrelacés, puis un registre de feuilles de fougères prolonge illusoirement le bandeau d'imposte des piédroits. Au-dessus de l'arc triomphal, un vaste espace moucheté de petits motifs circulaires est surmonté d'un registre de losanges imitant un appareil réticulé. Le tout forme un canevas décoratif qui rappelle les appareillages ornementaux de plusieurs églises de la vallée de la Loire²⁰ : portail oriental de la cathédrale du Mans, abside de l'église de Monthou-sur-Cher, mur sud de l'église de Cravant-les-Côteaux, etc. On retrouve le même type de dispositif sur les pignons de l'église Saint-Aubin de Vieux-Pont, dans le Calvados²¹, et sur de nombreuses églises auvergnates – Saint-Nectaire, Notre-Dame du Port de Clermont-Ferrand, etc. Sur les tableaux des piédroits, où subsistent encore de belles plaques d'enduit, les motifs de dents de scie et de chevrons ont reçu un traitement particulier : un motif sur deux est peint en blanc et un est laissé en réserve, ou a été regratté, pour laisser apparaître la surface brute de l'enduit sous-jacent, sans doute dans une volonté de créer des jeux de lumière ou de matière à travers le traitement plastique des surfaces peintes. Autour des arcs, les motifs peints imitent un appareillage simple de claveaux polychromes
