# **Saint-André-des-Eaux (Côtes-d'Armor) : étude archéologique d'une église paroissiale et de ses peintures murales**

Mathias Dupuis. Saint-André-des-Eaux (Côtes-d'Armor) : étude archéologique d'une église paroissiale et de ses peintures murales. Bulletin du Centre d'études médiévales d'Auxerre, 2008, 12, pp.183-194. 10.4000/cem.7072 . halshs-00876136

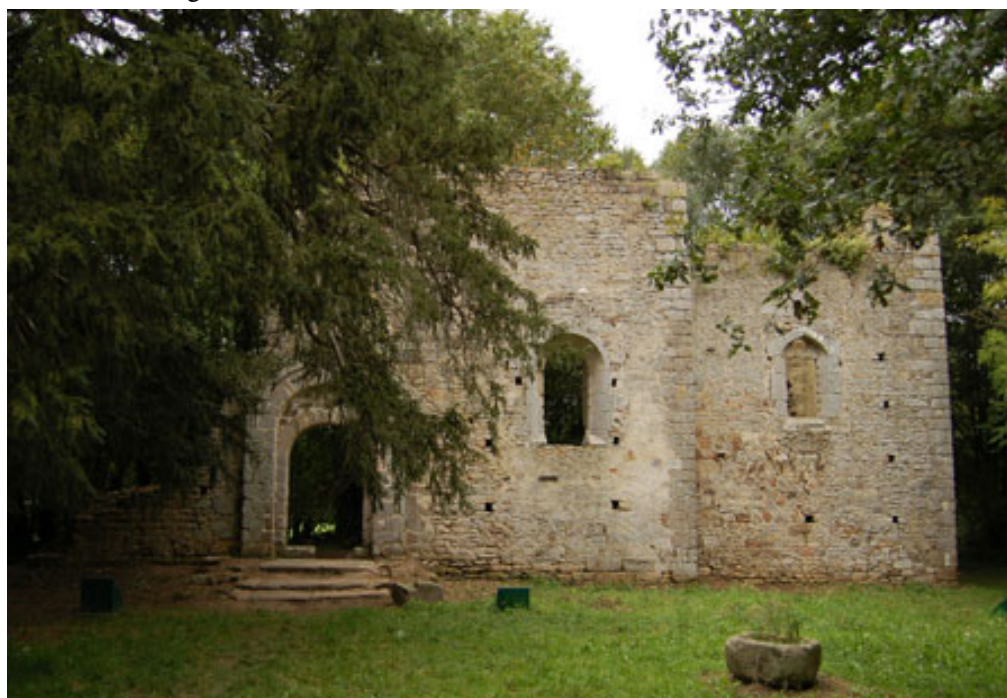
Fig. 1 - Vue de l'église depuis le sud (cliché Mathias Dupuis).

- 1 Le petit village de Saint-André-des-Eaux se situe dans les Côtes-d'Armor, à une dizaine de kilomètres au sud-est de Dinan. Les vestiges de l'ancienne église paroissiale et de son cimetière prennent place quelques centaines de mètres à l'écart du bourg (fig. 1), sur les abords boisés de l'étang de Bétineuc, un vaste plan d'eau artificiel créé dans les années 1970 afin d'assainir cette zone autrefois marécageuse. En effet, le contexte de plaine, la proximité de la Rance et le maillage resserré de rus et de ruisseaux qui entourent le site le rendaient facilement inondable et justifient amplement le suffixe « des-Eaux » qui, couplée au vocable de l'église, a donné son nom au village.

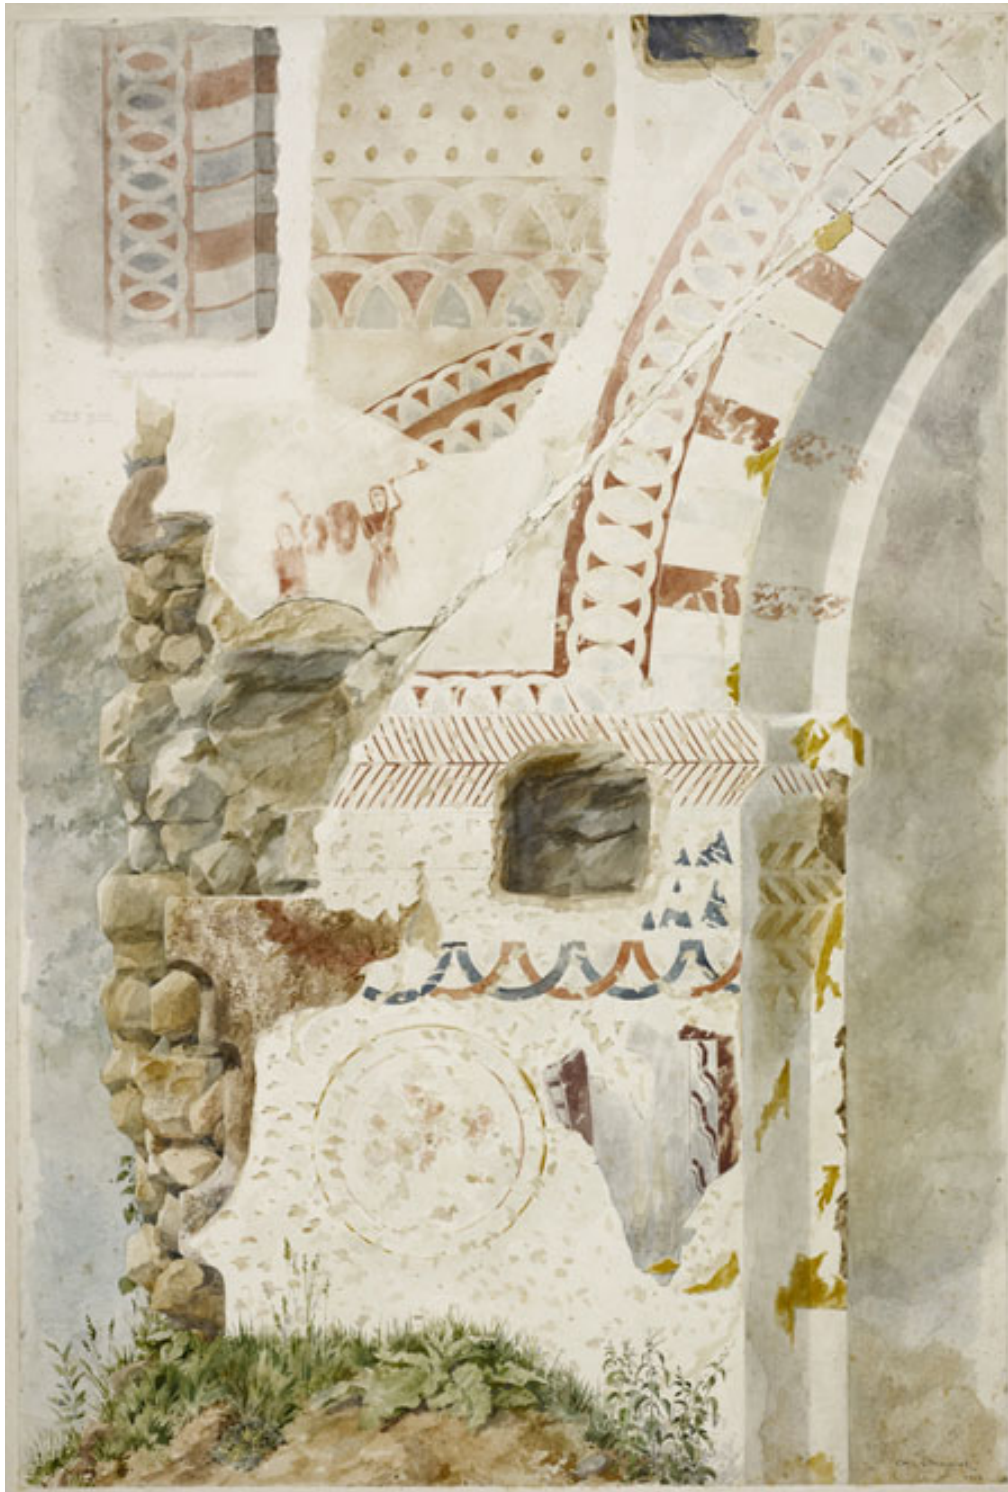
Fig. 2 - Relevé des peintures au nord de l'arc triomphal par Charles Chauvet, 1916 (ministère de la Culture et de la Communication, Service des archives photographiques de la Médiathèque de l'architecture et du patrimoine).

- 18 Sur la paroi ouest du mur de séparation, entre la nef et le chœur (fig. 3), des registres de dents de scie surmontent un bandeau d'arceaux entrelacés, puis un registre de feuilles de fougères prolonge illusoirement le bandeau d'imposte des piédroits. Au-dessus de l'arc triomphal, un vaste espace moucheté de petits motifs circulaires est surmonté d'un registre de losanges imitant un appareil réticulé. Le tout forme un canevas décoratif qui rappelle les appareillages ornementaux de plusieurs églises de la vallée de la Loire<sup>20</sup> : portail oriental de la cathédrale du Mans, abside de l'église de Monthou-sur-Cher, mur sud de l'église de Cravant-les-Côteaux, etc. On retrouve le même type de dispositif sur les pignons de l'église Saint-Aubin de Vieux-Pont, dans le Calvados<sup>21</sup>, et sur de nombreuses églises auvergnates – Saint-Nectaire, Notre-Dame du Port de Clermont-Ferrand, etc. Sur les tableaux des piédroits, où subsistent encore de belles plaques d'enduit, les motifs de dents de scie et de chevrons ont reçu un traitement particulier : un motif sur deux est peint en blanc et un est laissé en réserve, ou a été regratté, pour laisser apparaître la surface brute de l'enduit sous-jacent, sans doute dans une volonté de créer des jeux de lumière ou de matière à travers le traitement plastique des surfaces peintes. Autour des arcs, les motifs peints imitent un appareillage simple de claveaux polychromes
