Une culina de type “ pompéien ” en territoire lyonnais : l’espace culinaire de la villa de Goiffieux à Saint-Laurent-d’Agnay (Rhône)

Une *culina* de type « pompéien » en territoire lyonnais

L'espace culinaire de la *villa* de Goiffieux à Saint-Laurent-d'Agnay (Rhône)

Matthieu Poux

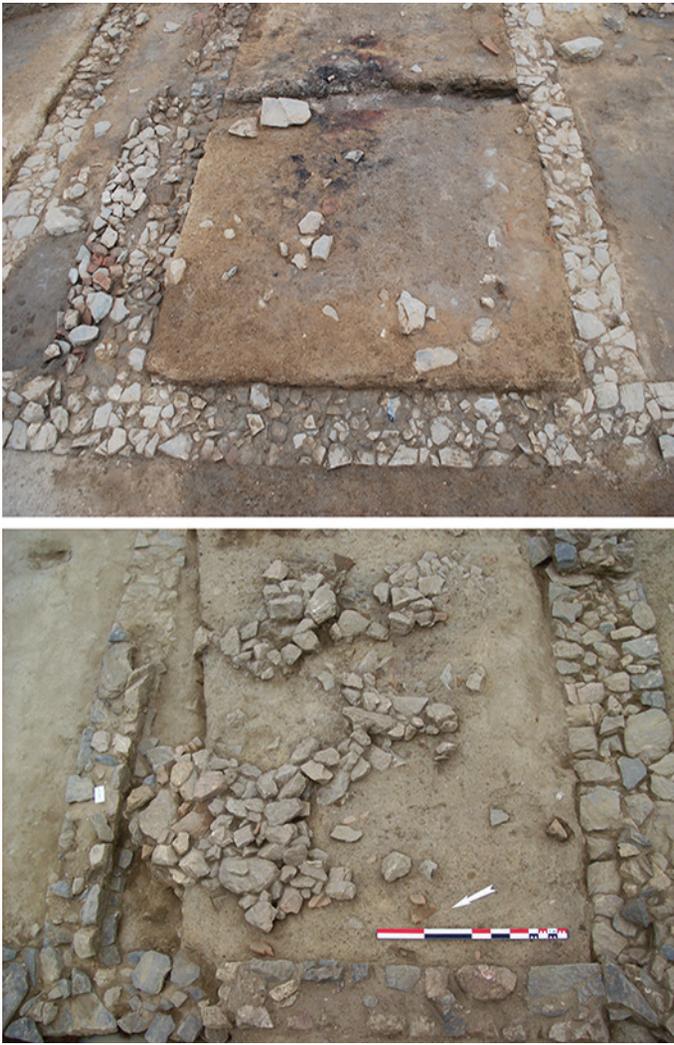
Fig. 143 – Foyer ouvert et installations culinaires de la première villa coloniale : état 2a, seconde moitié du 1^{er} s. av. J.-C. (clichés : M. Poux, Université Lumière Lyon-II).

L'intérieur des pièces comporte plusieurs foyers culinaires disposés à même le sol, de même morphologie que ceux connus pour l'état précédent (fig. 143). L'un d'eux est encadré par un aménagement en pierres sèches plus ou moins organisées, qui pourraient matérialiser l'existence d'une superstructure malheureusement très arasée (four ?). Ces foyers sont environnés d'un abondant mobilier céramique : plats et assiettes en sigillée « italique » produites dans les officines lyonnaises ou viennoises, plats à enduit interne, gobelets à parois fines, cruches Haltern 45, témoignent d'une diversification du répertoire qui va généralement de pair avec l'adoption de pratiques culinaires exogènes (Desbat *et al.*, 2006). Si l'on note encore la présence d'amphores Dressel 1B, consommées en complément de la production vinicole locale, elles sont désormais associées à d'autres denrées importées (amphores à huile de Bétique de type Dressel 20 précoce, amphores à sauces de poisson ou à saumures de type Dressel 9-10).

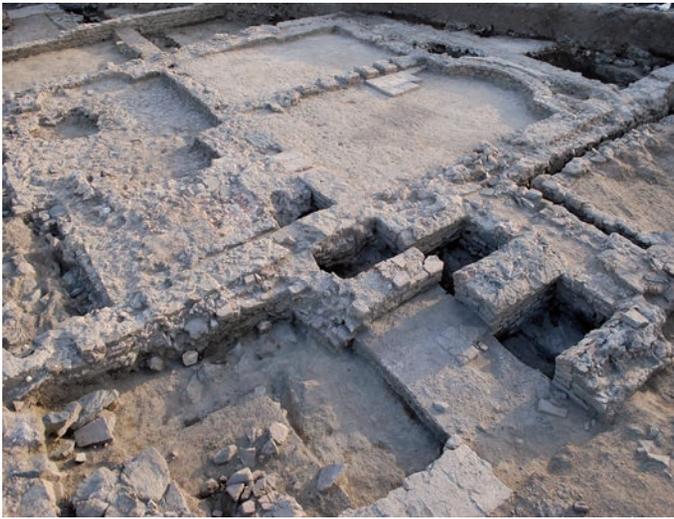
Fig. 145 – Cuisine G5 et bains attenants (en arrière-plan), vus du nord-est (cliché : M. Poux, Université Lumière Lyon-II).

L'installation culinaire qui fait l'objet du présent article se rattache à la première *villa* à péristyle d'époque tibéro-claudienne (état 3). Elle s'appuie contre le mur qui ferme au nord le *caldarium* et le *praefurnium* de l'espace balnéaire, correspondant à la façade septentrionale du corps de bâtiments (fig. 145).

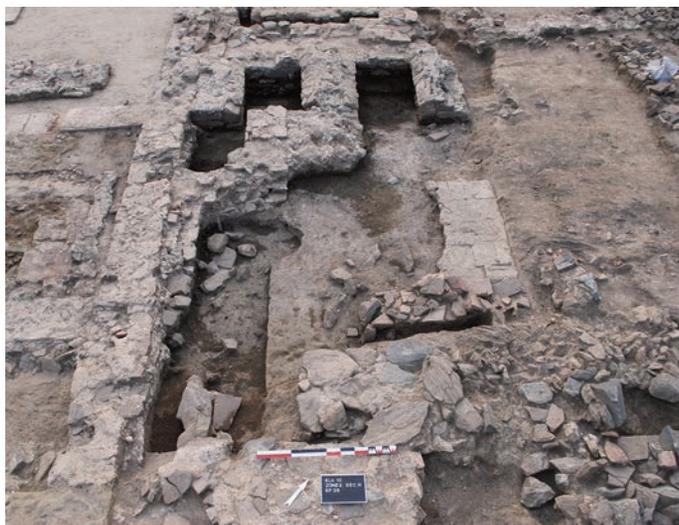
Fig. 147 – Sol et aménagements internes de la cuisine G5, vue de l'est (cliché : M. Poux, Université Lumière Lyon-II).

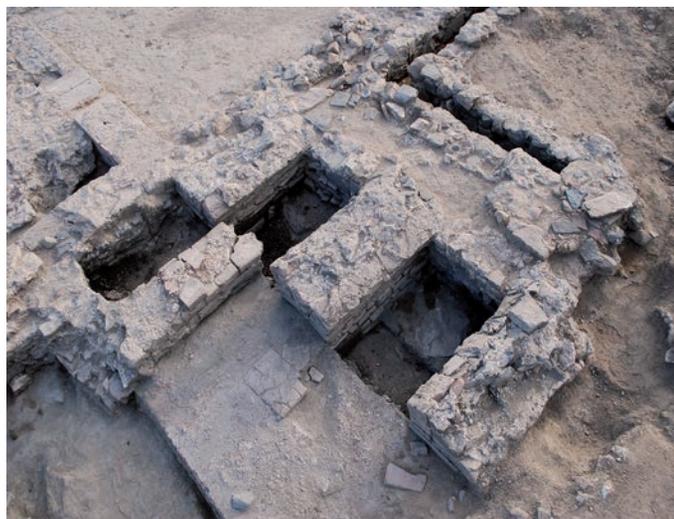
Fig. 148 – Détail des aménagements internes de la cuisine G5 (cliché : M. Poux, Université Lumière Lyon-II).

Ce massif, d'environ 3,20 m par 1,60 m de large, est subdivisé par trois tronçons de murs parallèles : M 1240, M 1246 et M 1291 (fig. 148). Ils sont constitués de briques empilées en arc de cercle et liées au mortier, conservées sur 4 à 5 assises formant départ de voûte (fig. 149). Larges d'environ 80 cm, ces deux loges contiguës (F 1281 et F 1359) sont liées au sein d'un seul et même ensemble architectural, dont le blocage interne est constitué de moellons de gneiss liés par un mortier jaune identique à celui utilisé pour la mise en œuvre des murs de la pièce.

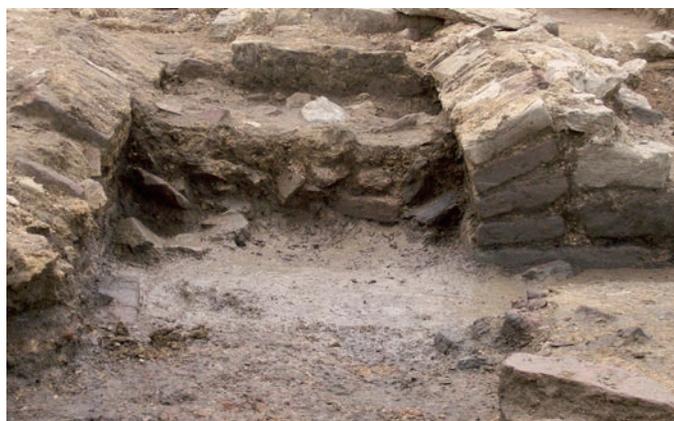
Fig. 149 – Détail de la loge voûtée nord F 1495 (cliché : M. Leperlier et A. Tripier, Université Lumière Lyon-II).

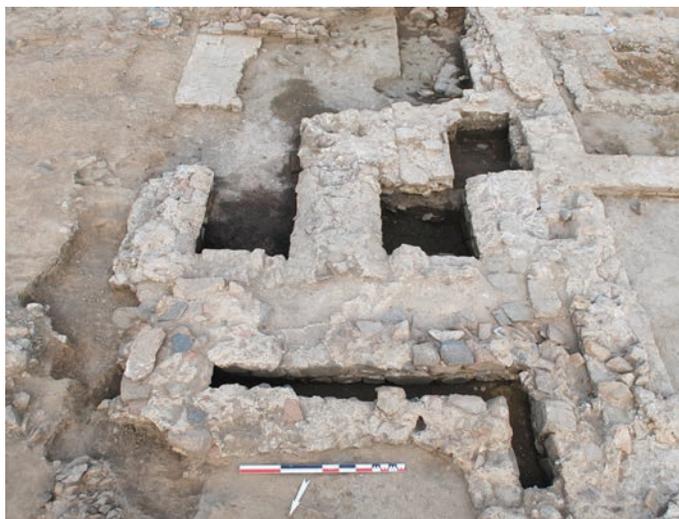
Fig. 151 – Canalisation en « L » à l'ouest de la cuisine G5 (avoir ou latrine), vue de l'ouest (cliché : M. Poux, Université Lumière Lyon-II).

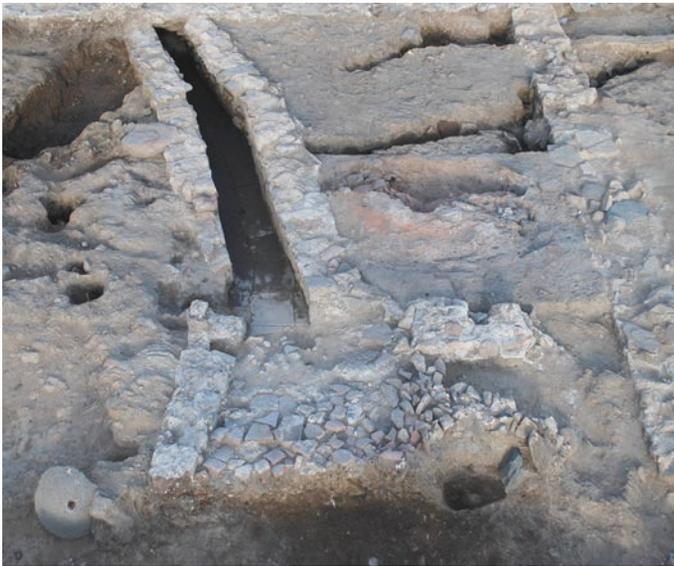
Fig. 153 – Bassin, conduit d'évacuation et meta de meule rotative à l'est de la cuisine G5, vue de l'ouest (cliché : M. Poux, Université Lumière Lyon-II).

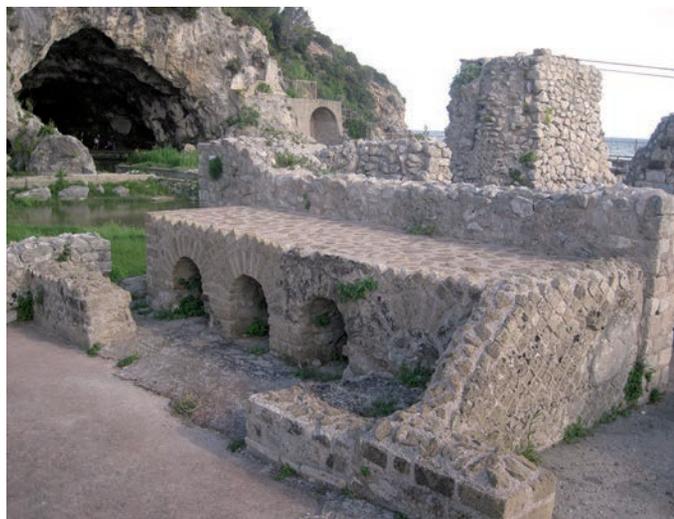
Fig. 155 – Cuisine et table à feu de la domus Tiberiana à Sperlonga, Italie (cliché : M. Poux, Université Lumière Lyon-II).

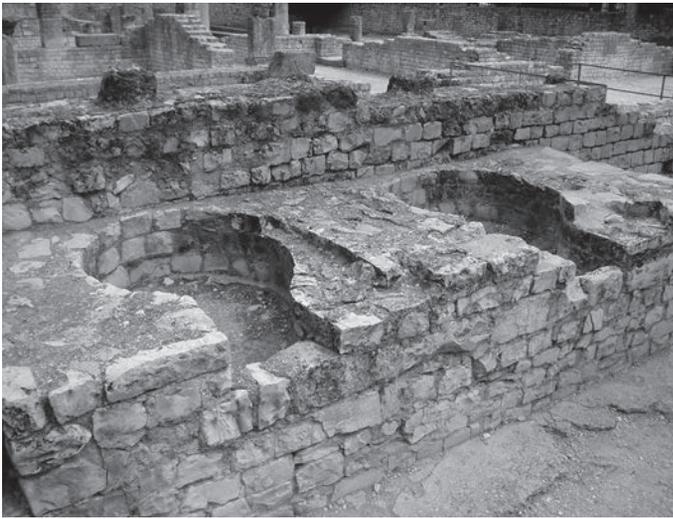
Fig. 156 – Table à feu de la domus des Messii à Vaison-la-Romaine (cliché : M. Poux, Université Lumière Lyon-II).

Javols, où une table à feu est associée à un four et à une paillasse d'angle ; de celle de la *domus* des Bouquets à Périgueux, dotée d'une paillasse revêtue d'une couche de *tegulae* dans laquelle une dépression quadrangulaire sur laquelle étaient fixées des barres transversales accueillait les braises (Barrière *et al.*, 1998, fig. 37) ; de la cuisine du Clos de la Lombarde à Narbonne (Sabrié *et al.*, 1987) ; de la *domus* suburbaine de la Brunette à Orange (Mignon *et al.*, 1997, p. 178-179) ; ou encore de la *domus* des *Messii* à Vaison-la-Romaine, surmontée de deux foyers circulaires aménagés dans la maçonnerie (Bouet, 2001) (fig. 156).

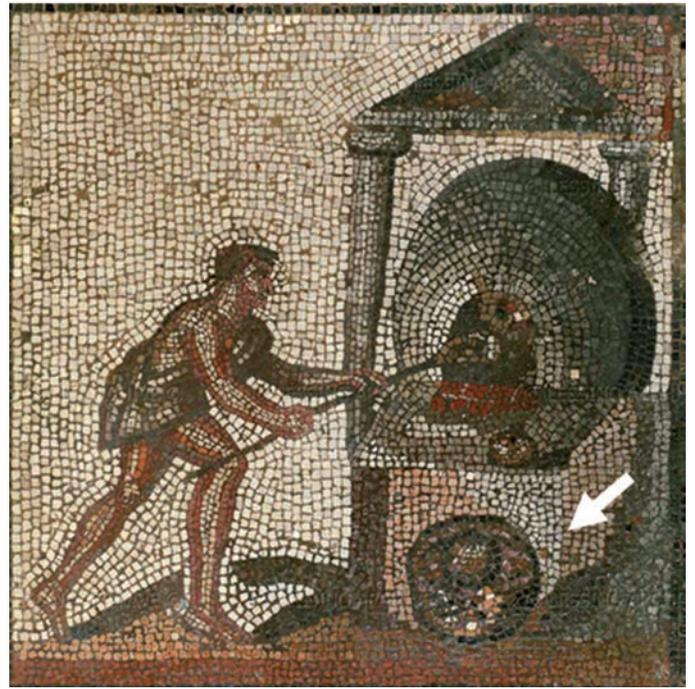
Fig. 157 – Représentation du four à pain de Sainte-Colombe, pourvu d'un réserve à combustible (cliché : P. Veyseyre, Musée gallo-romain de Saint-Romain-en-Gal).

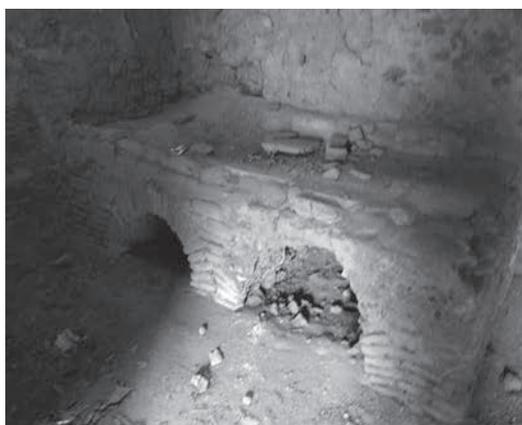
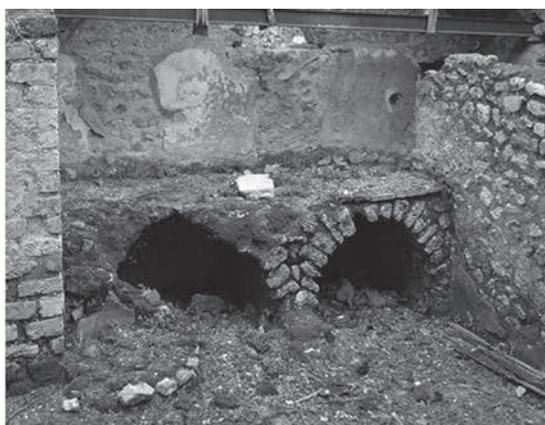
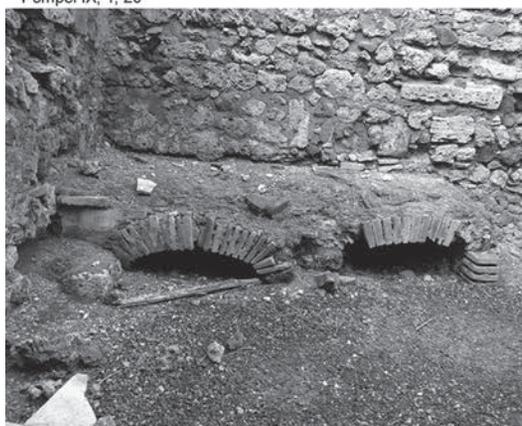
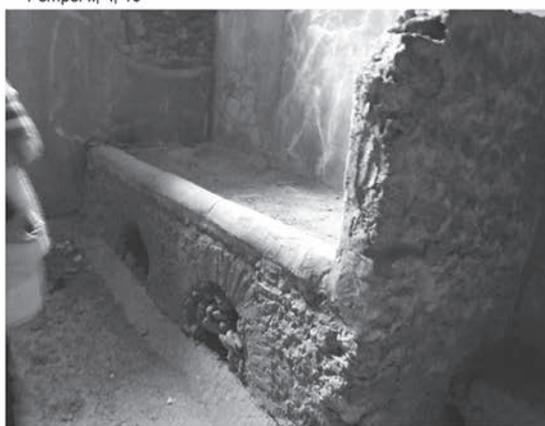
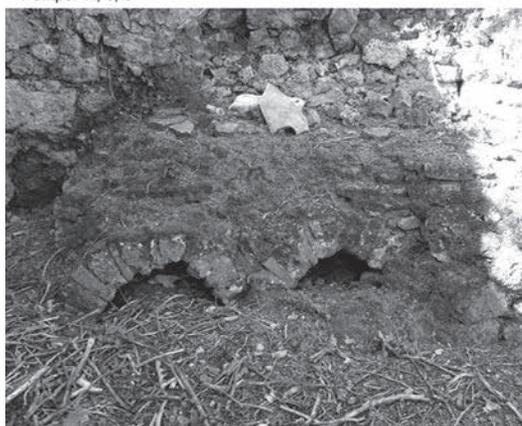
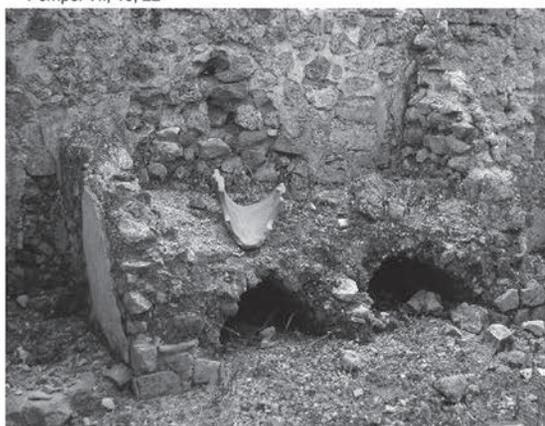
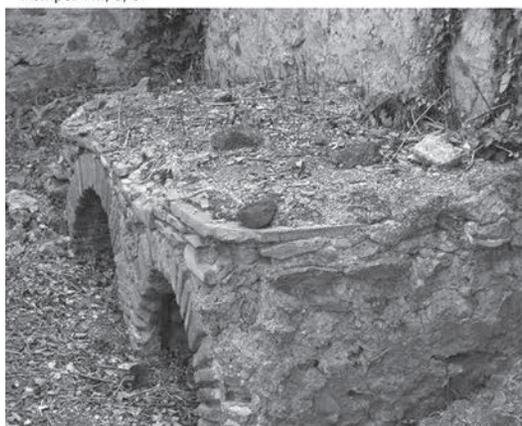
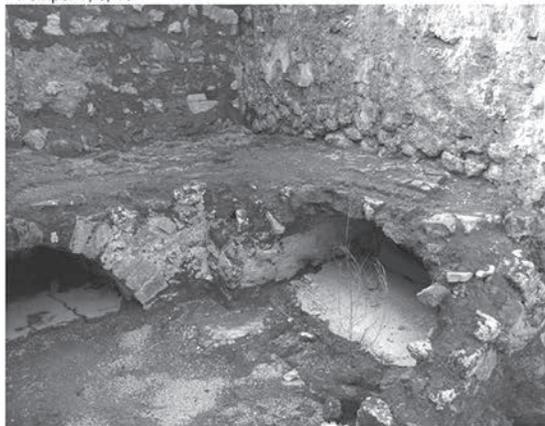
Fig. 158 – Exemples de tables à feu à double réserve de combustible à Pompéi
(© Soprintendenza Speciale per i Beni Archeologici di Napoli e Pompei).

présence des deux loges voûtées aménagées à sa base, souvent interprétées à tort comme des fours sous-jacents au plan de cuisson. Sur la base des exemples pompéiens et du bas-relief déjà cité du monument d'Igel, auquel fait écho la construction du four représenté sur la mosaïque des Travaux à Sainte-Colombe, doté à sa base d'une loge voûtée remplie de bois de chauffe (fig. 157), elles doivent être interprétées comme des réserves à combustible. En Gaule, ce type d'aménagement n'est attesté que pour trois des exemples énumérés plus haut : pour le foyer de l'Îlot des Cordeliers à Poitiers, qui a conservé à sa base les départs de deux piédroits voûtés, pour le four à pain de la Vautubière à Coudoux (Bouches-du-Rhône) et, avec réserve, pour la table à feu de la rue Cléberg à Lyon – la disparition du plan de cuisson ne permet pas d'exclure l'hypothèse de foyers sommitaux, identiques à ceux connus dans la maison des *Messii* à Vaison-la-Romaine. Le faible nombre d'occurrences est d'autant plus significatif que ces loges restent identifiables à la base de foyers les plus arasés, comme c'est le cas de celui de Poitiers. On observe, par contraste, que les réserves à bois sont presque systématiquement présentes à la base des tables à feu campaniennes et, plus largement, italiques (fig. 158)⁹². Cet emprunt fonctionnel, qui caractérise les dispositifs les plus fidèles au modèle pompéien, renforce l'hypothèse d'une adoption littérale de ce modèle par les architectes de la *villa*.

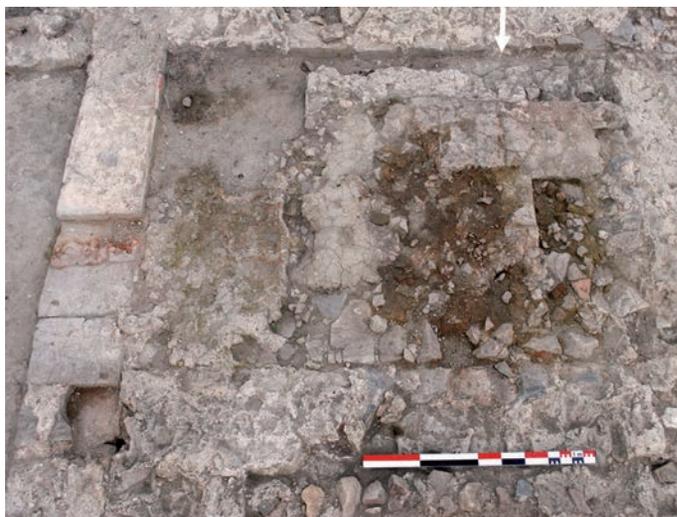
Fig. 159 – Praefurnium vu du sud, avec accès supposé depuis la cuisine (flèche blanche) (cliché : M. Poux, Université Lumière Lyon-II).

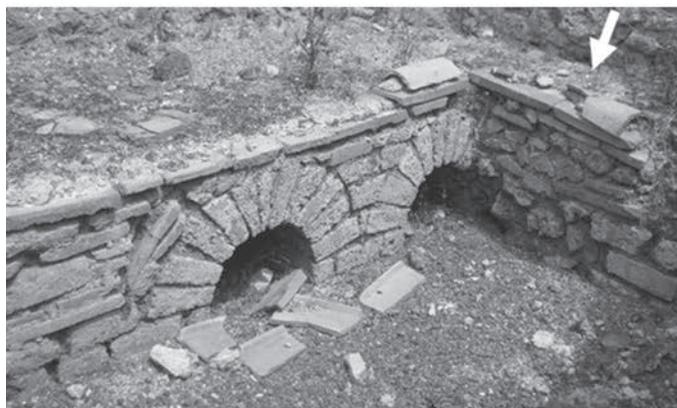
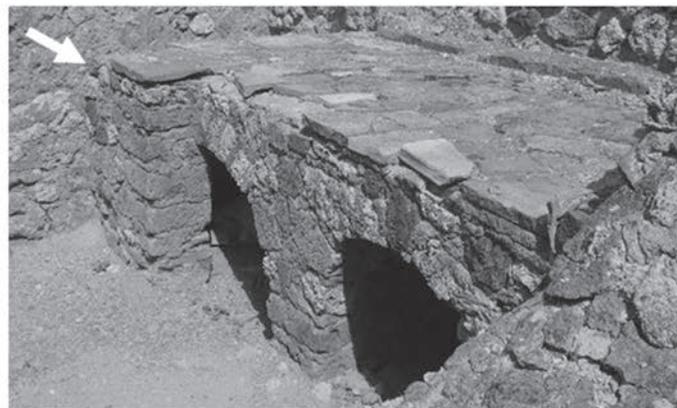
Fig. 162 – Pompéi, exemples de supports maçonnés, rapportés dans l'angle d'une table à feu (© Soprintendenza Speciale per i Beni Archeologici di Napoli e Pompei).
