# LA FAÇADE DE L'ANCIENNE ABBATIALE DE SAINT-GILLES-DU-GARD

## RECHERCHES D'ARCHÉOLOGIE DU BÂTI SUR LA CONSTRUCTION

Heike HANSEN \*

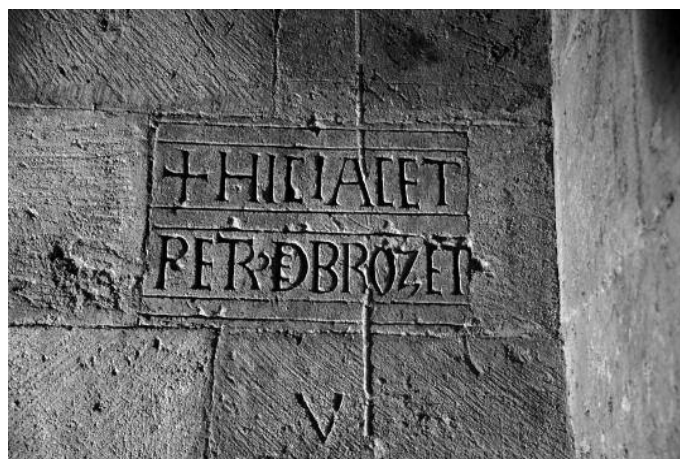
Fig. 12 - Saint-Gilles-du-Gard, ancienne abbatiale, soubassement de la façade occidentale : inscription funéraire de *Petrus de Brozet*.

concret ne révèle un hiatus significatif. Ceci pose la question de la date des inscriptions funéraires (fig. 12 et 13) gravées dans des blocs du socle de la façade. Millésimées de 1142 dans deux cas et attribuées à des sépultures antérieures à 1129 dans les trois autres, ces inscriptions ont toujours été considérées comme un *terminus ante quem* pour le début de la construction de l'abbatiale actuelle, bien que le faisceau des indices archéologiques conduise à situer celle-ci dans la seconde moitié voire le dernier tiers ou le dernier quart du XII<sup>e</sup> siècle<sup>59</sup>, et plus probablement dans les années 1170-1180, si l'on en juge d'après les comparaisons stylistiques avec des ensembles datés<sup>60</sup>. Aucune de ces inscriptions ne semble donc

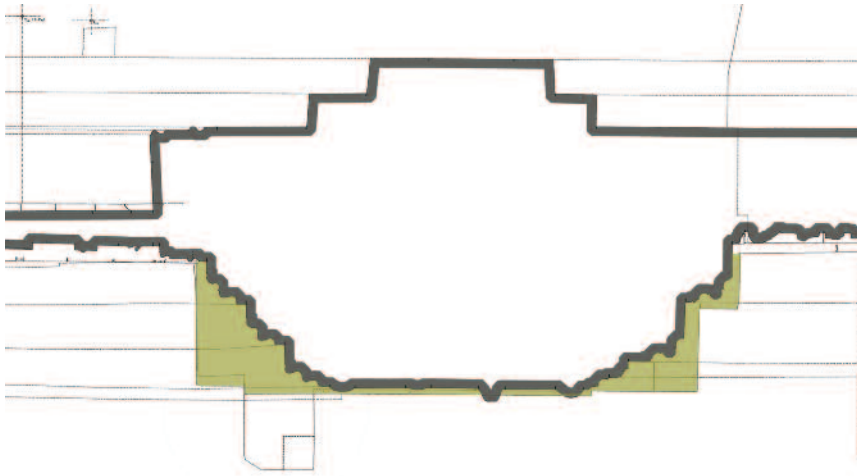
Fig.21 - Saint-Gilles-du-Gard, ancienne abbatale, façade occidentale. Détail du plan à hauteur des archivoltes entre le portail central et le portail latéral sud. Mise en évidence du désaccord entre la surface d'appui et les voussures (H. Hansen, 1999-2002).

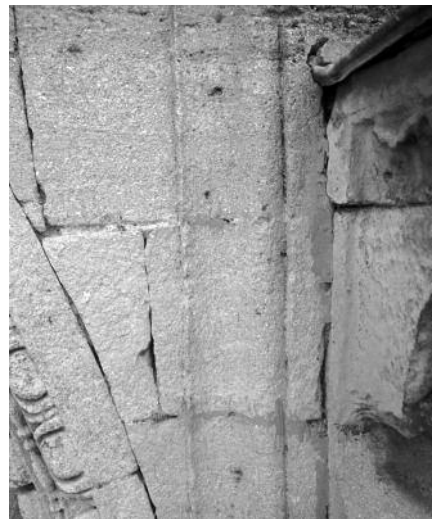
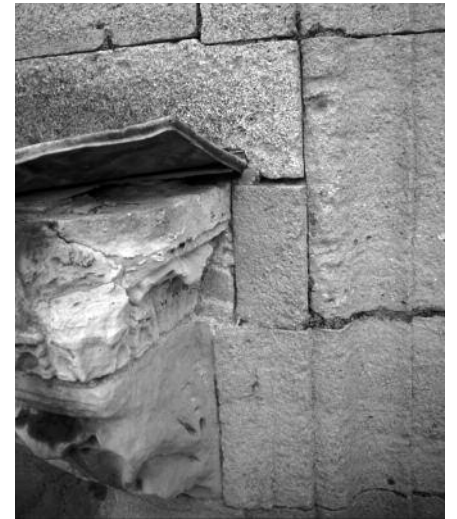
Fig. 23b et c - Saint-Gilles-du-Gard, ancienne abbatale, façade occidentale, détail de l'encastrement des consoles en sous-œuvre du portail central, à gauche côté nord ; à droite côté sud.

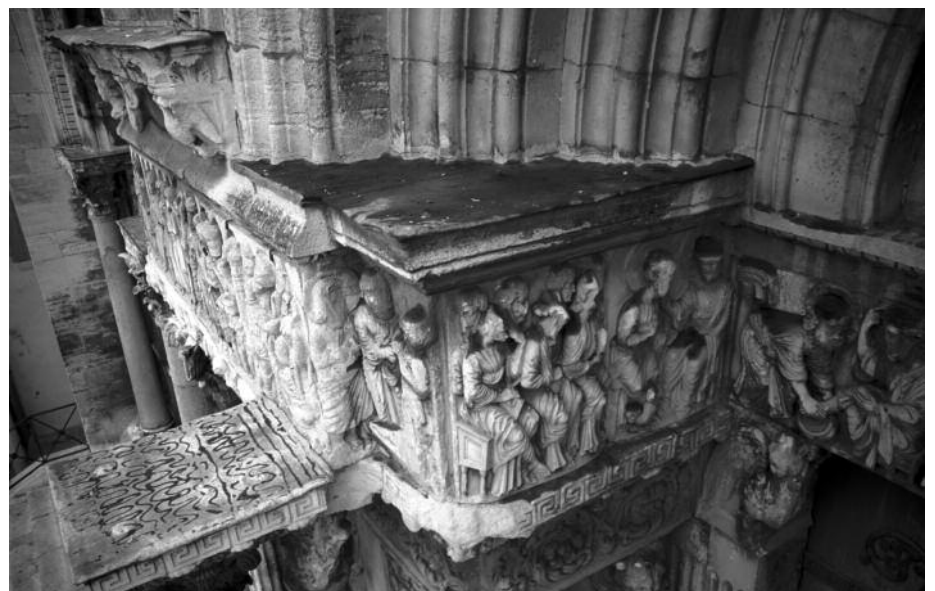
Fig. 24 - Saint-Gilles-du-Gard, ancienne abbatale, façade occidentale : surface d'appui de l'imposte des archivolttes centrales nord. Désaccord entre l'appui et l'archivolte du portail central.

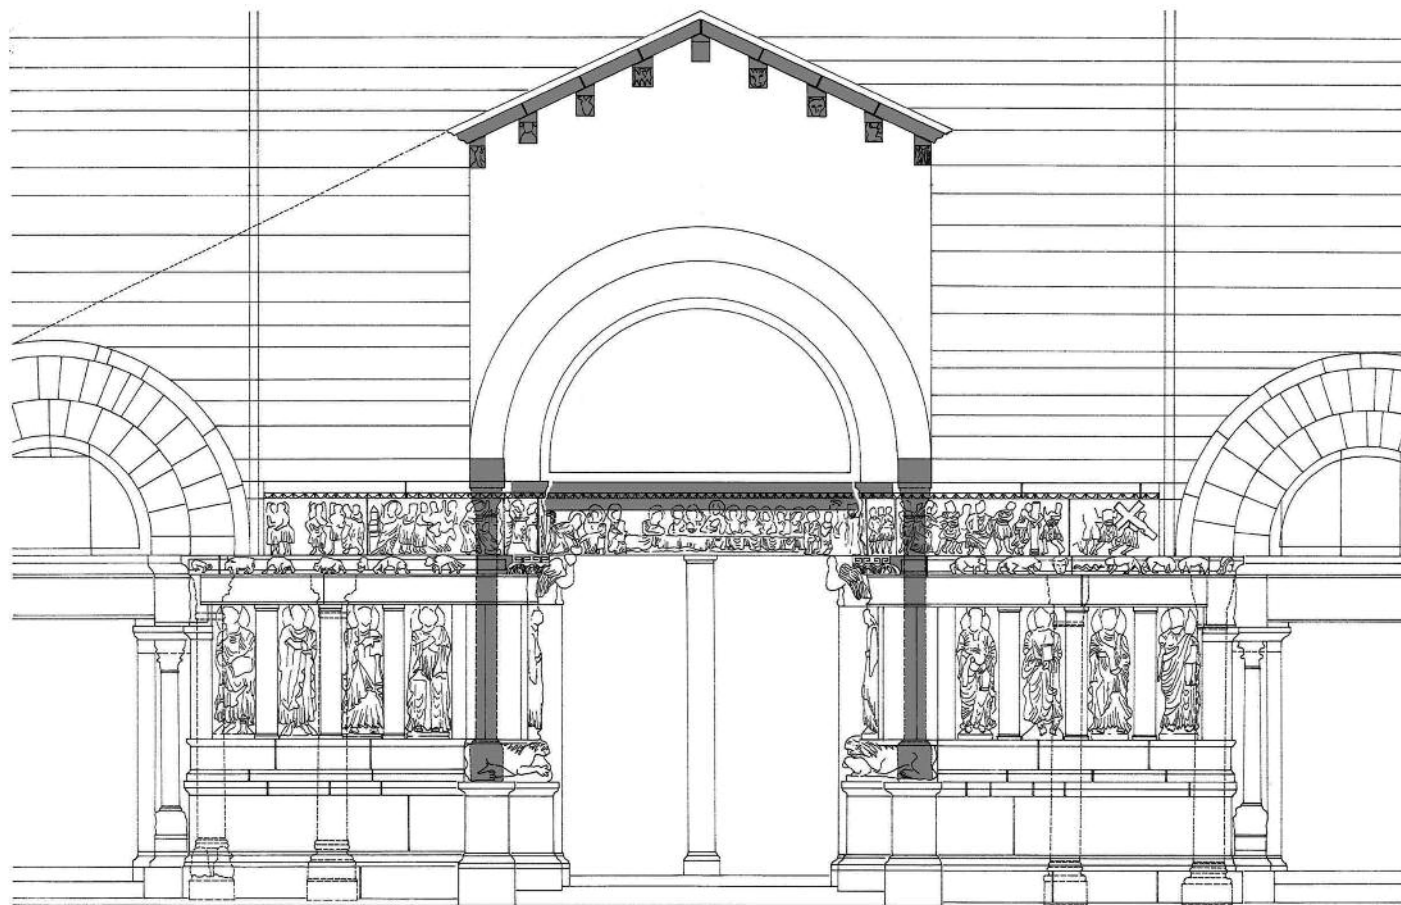
Fig. 26 - Saint-Gilles-du-Gard, ancienne abbatale, façade occidentale. Portail central de la façade occidentale. Restitution du protiro (H. Hansen, 1999-2002).

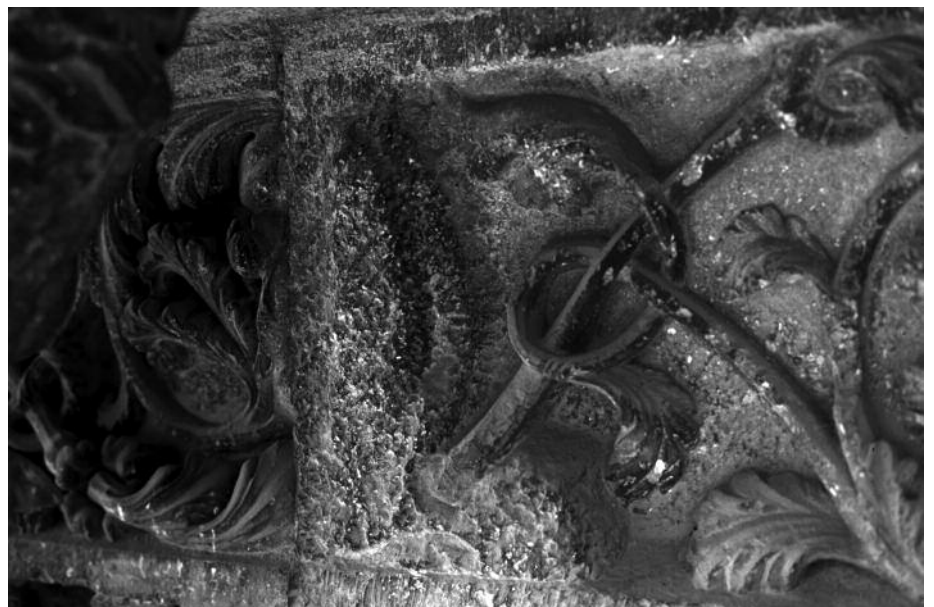
Fig. 28 - Saint-Gilles-du-Gard, ancienne abbatale, façade occidentale. Frise d'acanthé au-dessus du registre des apôtres au sud du portail central, détail inachevé.

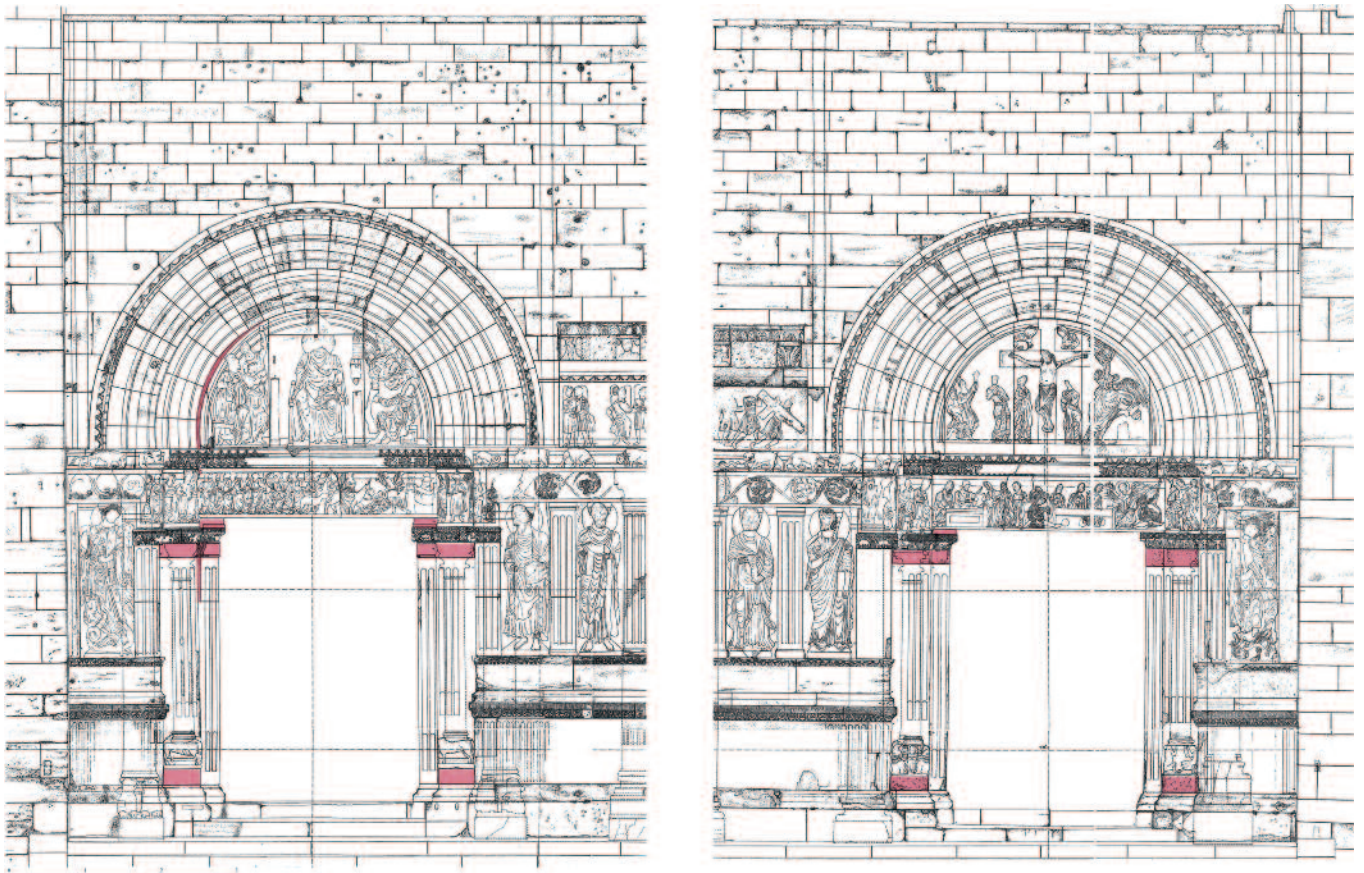
Fig. 31 - Saint-Gilles-du-Gard, ancienne abbatale, élévation de la façade occidentale, détail des portails nord et sud : raccords, ajustements et pierres de calage (H. Hansen, 1999-2002).
