Etude architecturale de la cathédrale médiévale Sant'Appianu de Sagone (Vico, Corse-du-Sud) : propos d'introduction et repères historiographiques

Daniel Istria

ETUDE ARCHITECTURALE DE LA CATHÉDRALE MÉDIÉVALE SANT'APPIANU DE SAGONE (VICO, CORSE-DU-SUD)

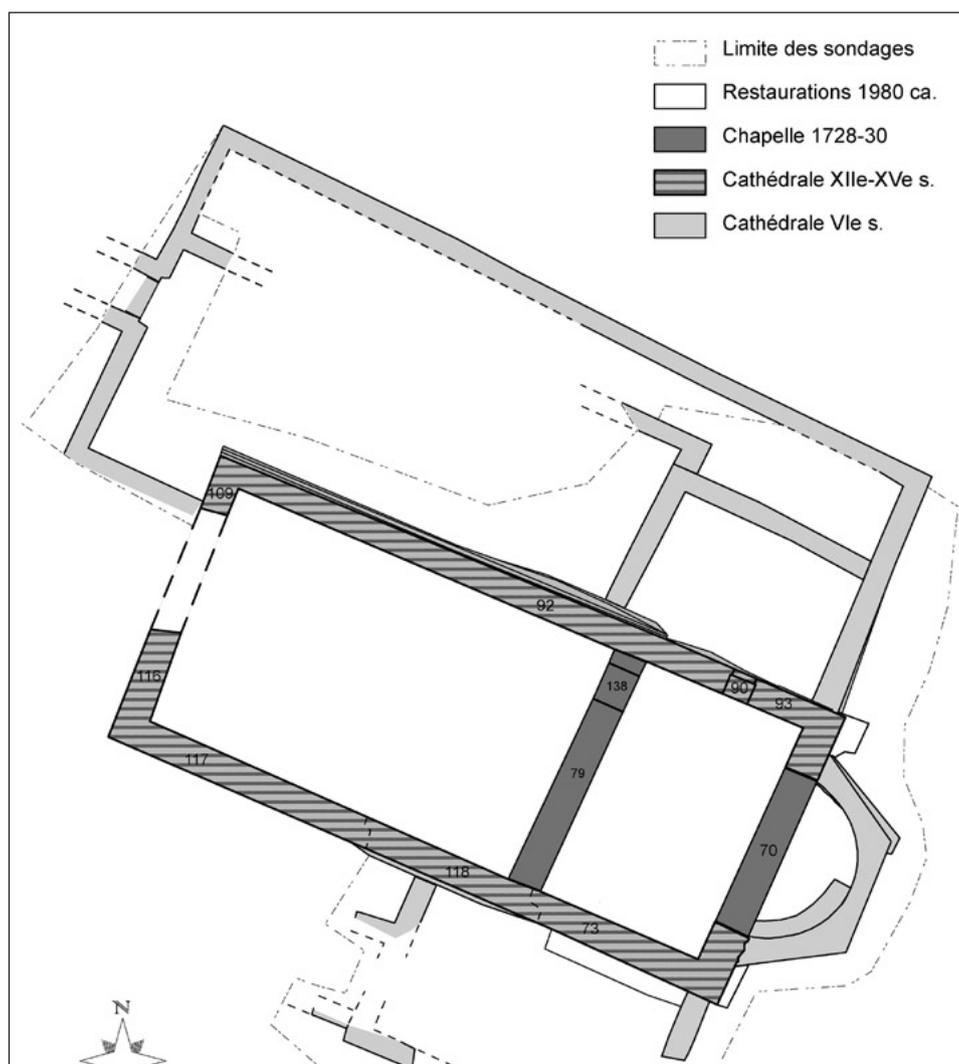
fig. 2 – Plan général des vestiges de la cathédrale médiévale ainsi que des structures antérieures et postérieures.

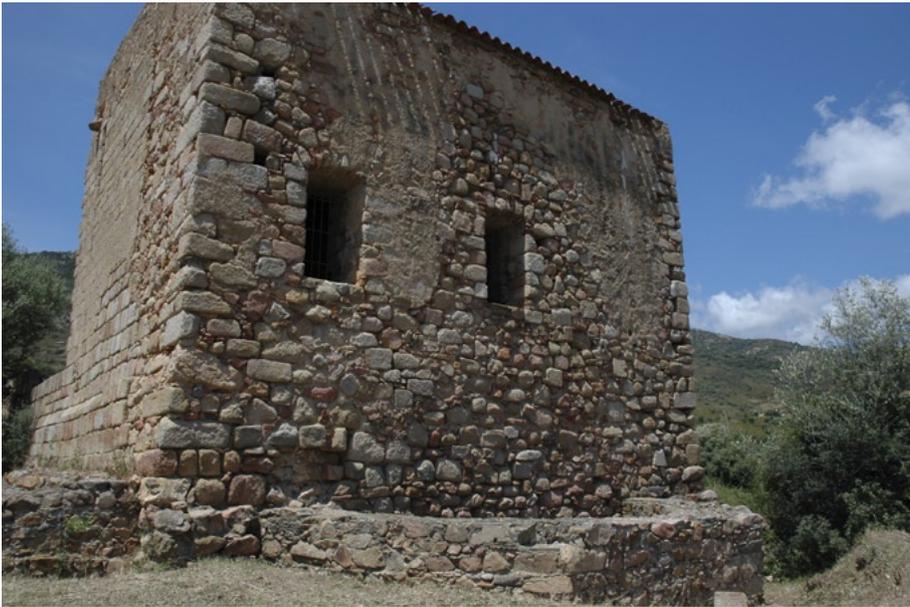
fig. 3 – Vue de la façade orientale de la cathédrale. Le mur oriental, percé de deux fenêtres, a été érigé entre 1728 et 1730. L’abside médiévale a complètement disparue mais on remarque les vestiges de l’abside à trois pans de la cathédrale de VI^e siècle.

comme partiellement ruinée et en 1569 le pape autorise le transfert du siège épiscopal dans le village de Vico (ISTRIA 2009). L'ancienne cathédrale est alors délaissée jusqu'en 1728. A cette date, le nouvel évêque, Pier Maria Giustiniani, entreprend la reconstruction partielle de l'édifice en réutilisant deux des murs médiévaux conservés en élévation. L'objectif, très modeste, était alors d'aménager une petite chapelle à l'emplacement du chœur primitif (fig. 3).

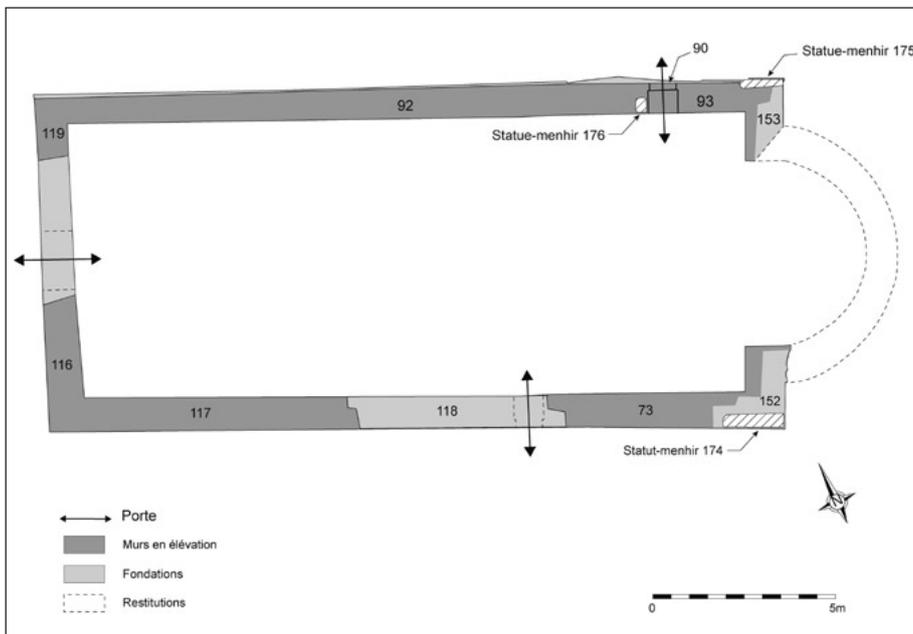
fig. 4 – Plan restitué de la cathédrale médiévale.

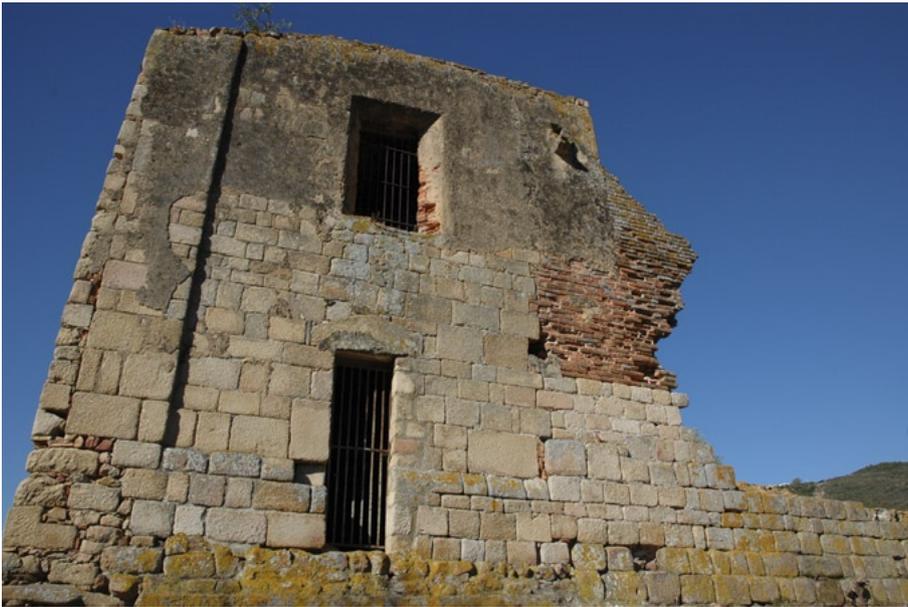
fig. 5 – Vue de la partie orientale de la façade nord. On distingue très clairement le pilastre d'angle, la porte romane surmontée d'une grande fenêtre plus tardive, ainsi que les différentes reprises des maçonneries à droite du chaînage d'attente 99.

La phase 1 ne concerne que la partie orientale de l'édifice, autrement dit l'abside, normalement orientée, et le chœur (fig. 5 et 6). Seuls les murs de ce dernier sont conservés en élévation. L'abside a été détruite anciennement. Néanmoins, les parements intérieurs en pierre de taille des épaulements sont encore parfaitement visibles. A l'extérieur, sur la façade orientale et près de l'angle sud-est, le mur médiéval vient s'appuyer directement sur l'arase de l'abside paléochrétienne dont il respecte l'alignement. Un bloc de parement en pierre de taille (M 177), amorce du mur de l'abside, parfaitement aligné avec l'angle de l'épaulement et situé à la même hauteur (M 151), est conservé dans la

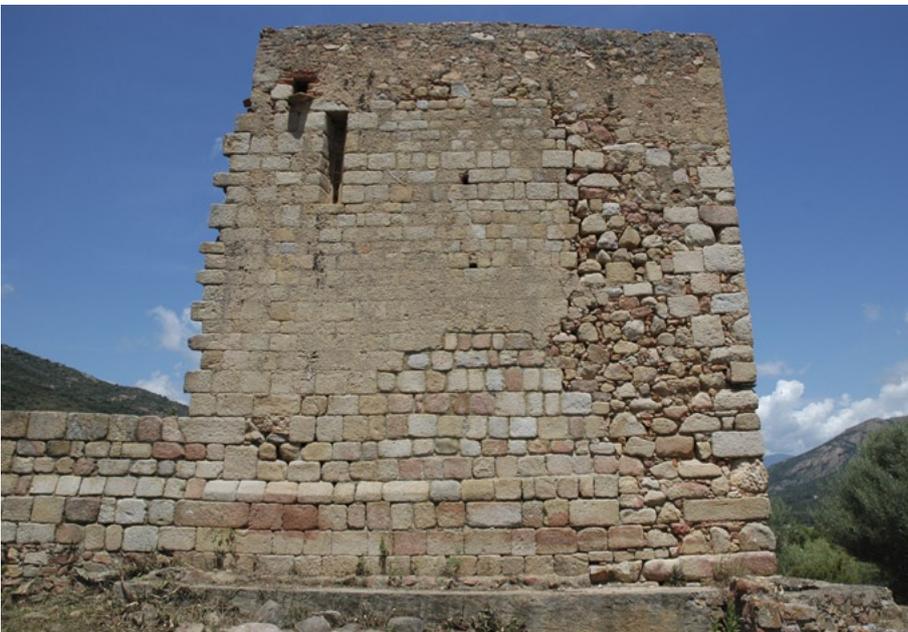
fig. 6 – Vue de la partie orientale de la façade sud. Les différentes phases de construction et de restauration sont clairement visibles. On remarque aussi la haute plinthe biseauté, partiellement restaurée dans les années 1980.

Dans la façade sud, une fenêtre meurtrière (FE 74) est visible à la hauteur de la 20^{ème} assise, soit à 5 m au dessus de la fondation (*figg. 6* et 10). Cette ouverture à double ébrasement, de 32 cm de largeur et au moins 1,4 m de hauteur, a été partiellement refaite dans sa partie supérieure en particulier au niveau du linteau qui semble avoir été remplacé au moment de la restauration du XVIII^e siècle.

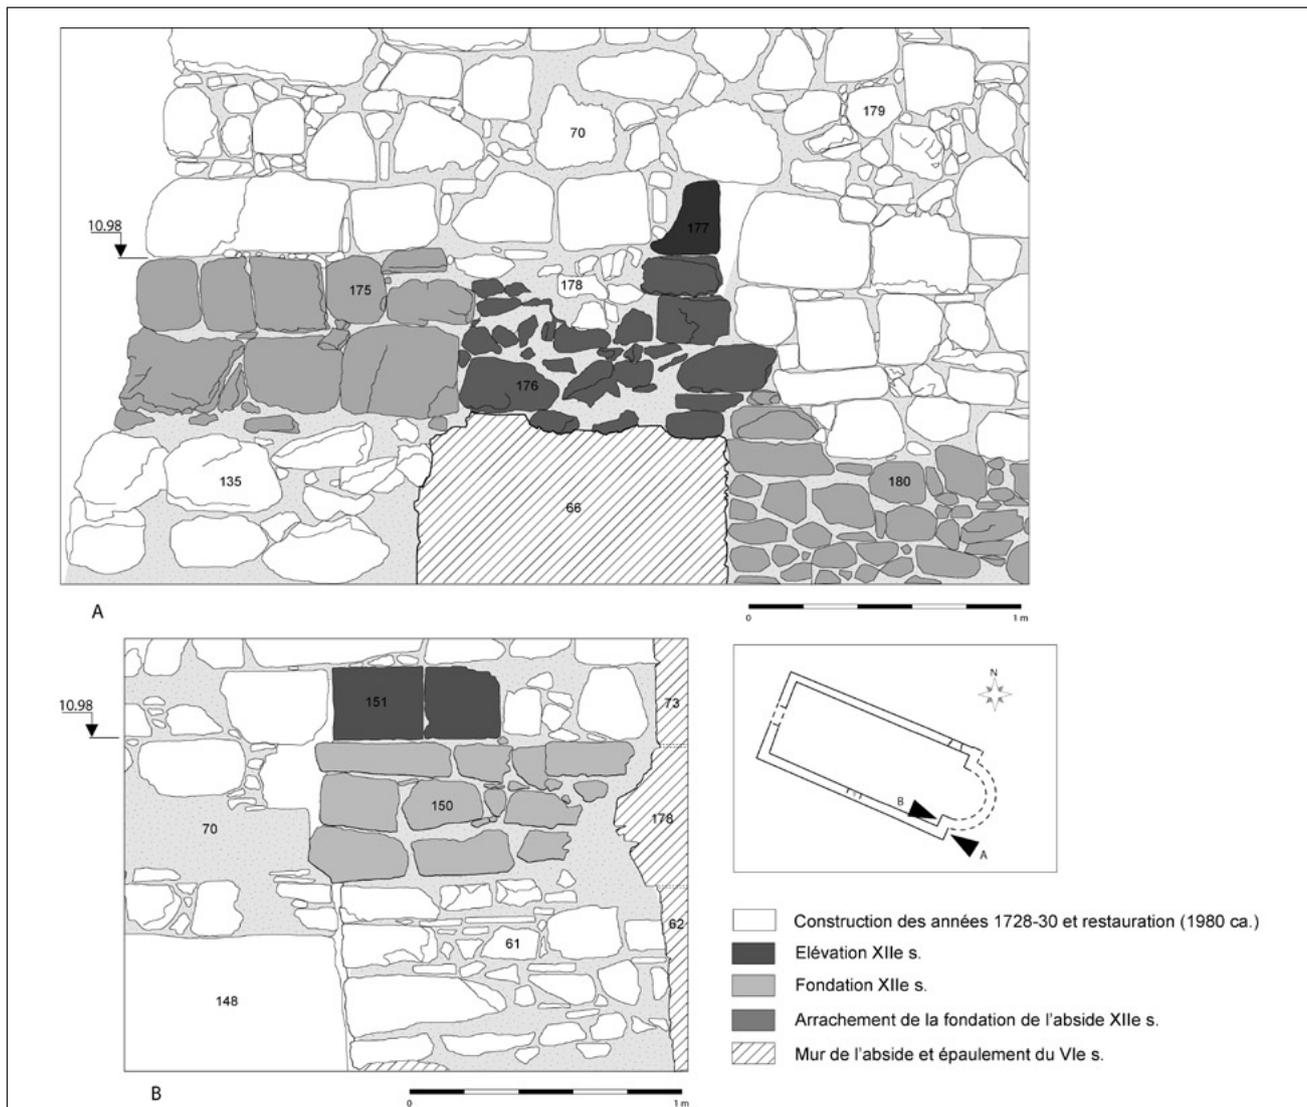
fig. 7 – Relevé au pierre à pierre des élévations de l’angle sud-est de la cathédrale. A: élévation extérieure. B: élévation intérieure.

partie haute, englobé dans la maçonnerie du XVIII^e siècle (fig. 7). Ces éléments permettent de restituer une abside semi-circulaire au moins à l'intérieur, mais rien ne permet de dire si le parement extérieur adoptait également cette forme, comme cela est systématique dans l'île au Moyen Âge, ou bien s'il reprenait le plan à trois pans de l'église antérieure.

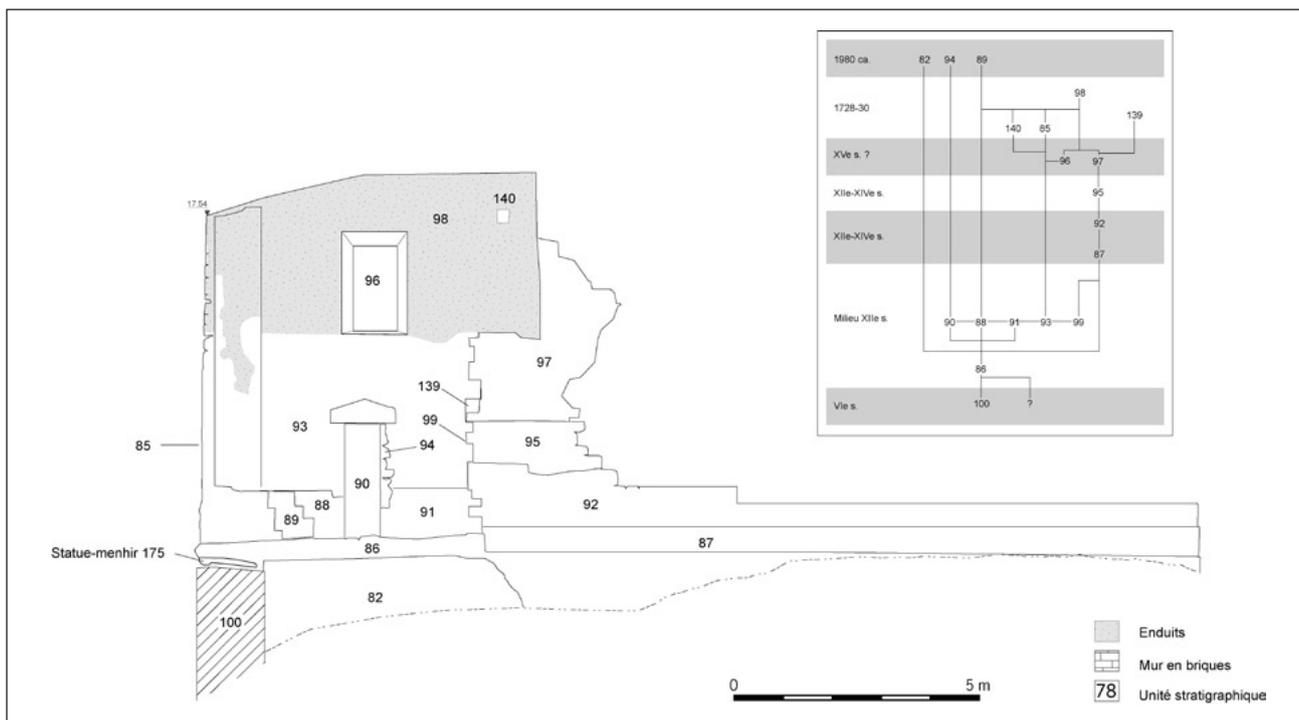
fig. 8 – Stratigraphie des élévations extérieures de la façade nord de la cathédrale.

Les murs nord et sud du chœur s'interrompent brutalement à environ 5,6 m des angles orientaux. Un chaînage d'attente (M 99) est visible à cet endroit sur toute la hauteur, y compris sous l'enduit de la partie haute, fissuré dans le prolongement. Cette césure verticale semble marquer clairement l'arrêt temporaire du chantier après la construction du chœur de l'église (fig. 8, 9 et 10).

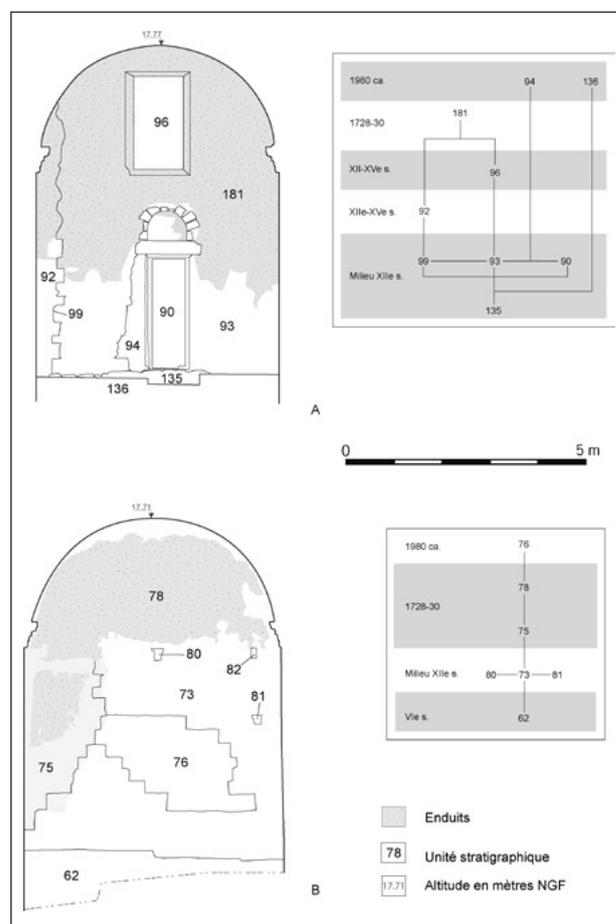
fig. 9 – Stratigraphie des élévations intérieures des façades nord (A) et sud (B) de la cathédrale (intérieur de la chapelle construite en 1728-30).

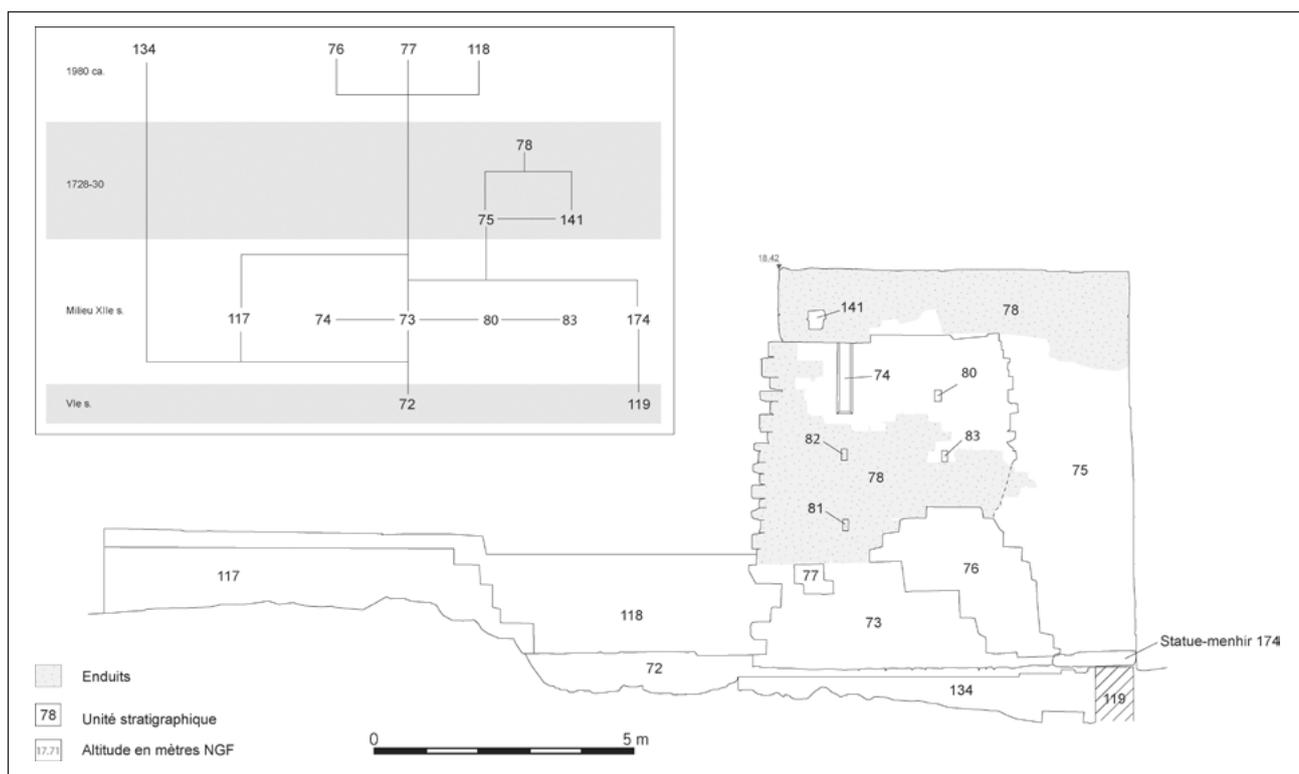
fig. 10 – Stratigraphie des élévations extérieures de la façade sud de la cathédrale.

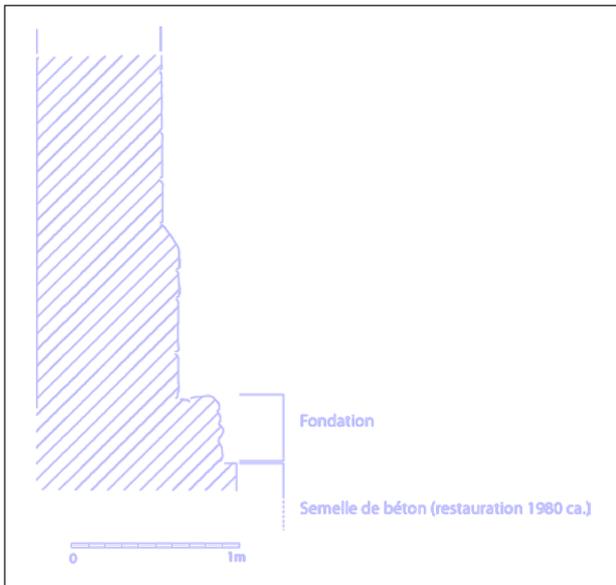
fig. 11 – Section de la plinthe biseautée du mur nord.

Le seul décor visible est constitué d’une discrète animation murale qui associe un pilastre d’angle de 92/93 cm de largeur et 8 cm d’épaisseur, à une plinthe au profil en biseau de même épaisseur qui court au bas des murs. Celle-ci est située à la quatrième assise, soit à une hauteur moyenne de 1,05 m au-dessus de la fondation (fig. 11).

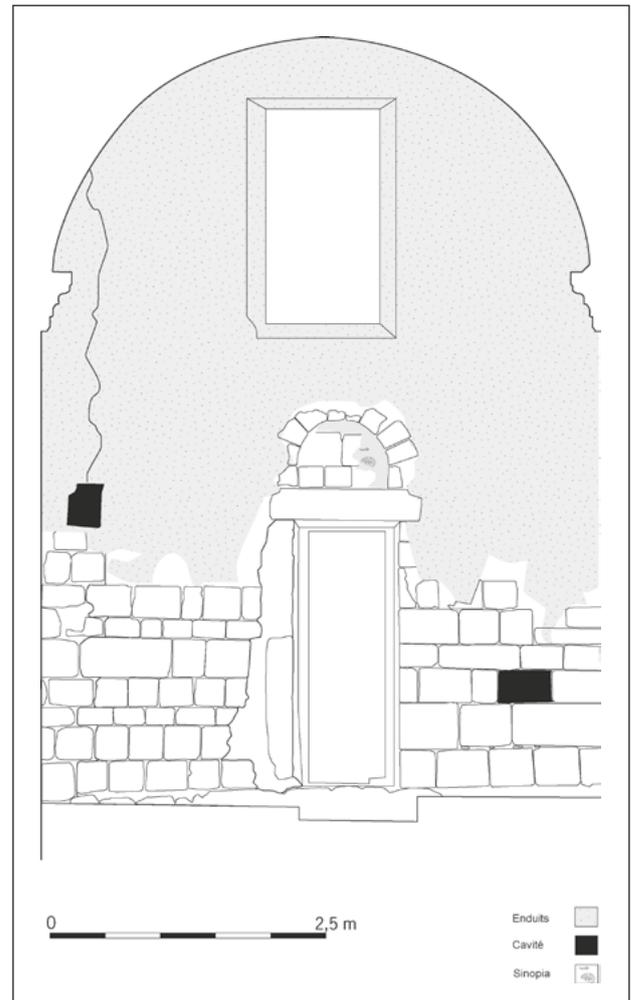
fig. 12 – Relevé au pierre à pierre de la façade intérieure nord.

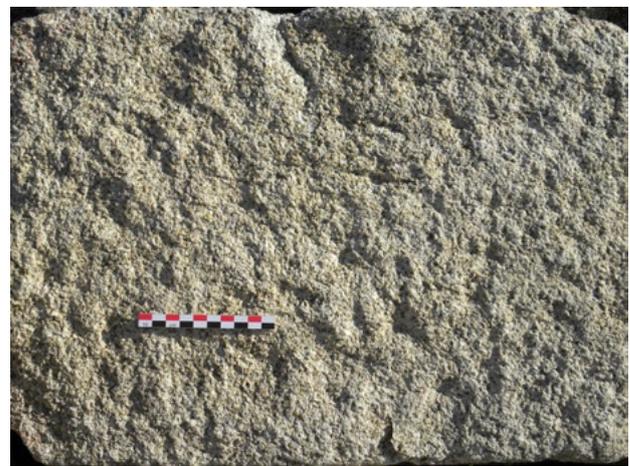
fig. 13 – Détail d'un bloc de parement en granite gris. On remarque les traces d'impacts de l'outil.

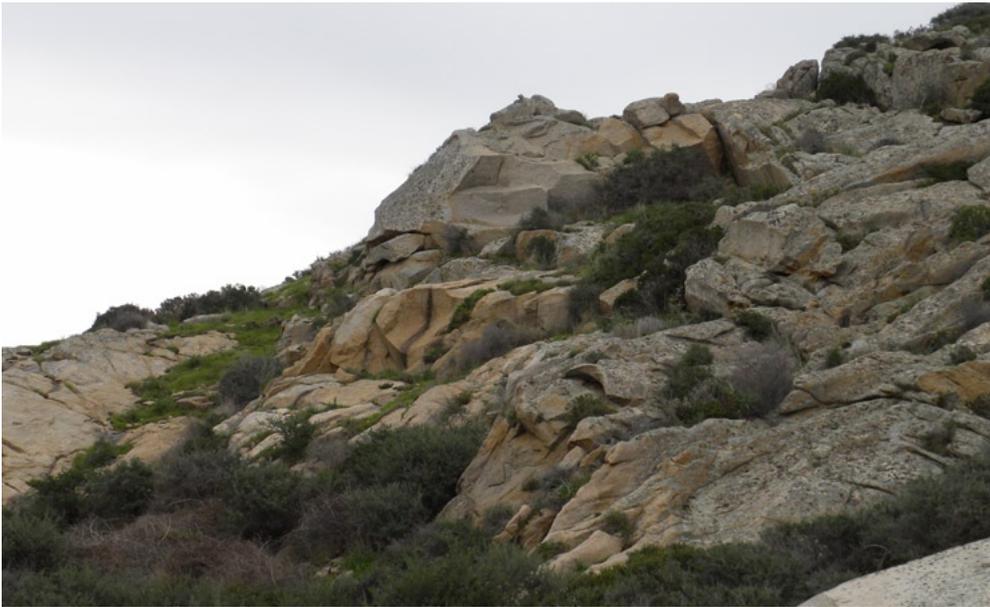
fig. 14 – Vue du gisement de granite situé sur le littoral à environ 6 km de la cathédrale. Des traces de débitages anciennes et plus récentes sont visibles sur les affleurements les plus proches de la mer.

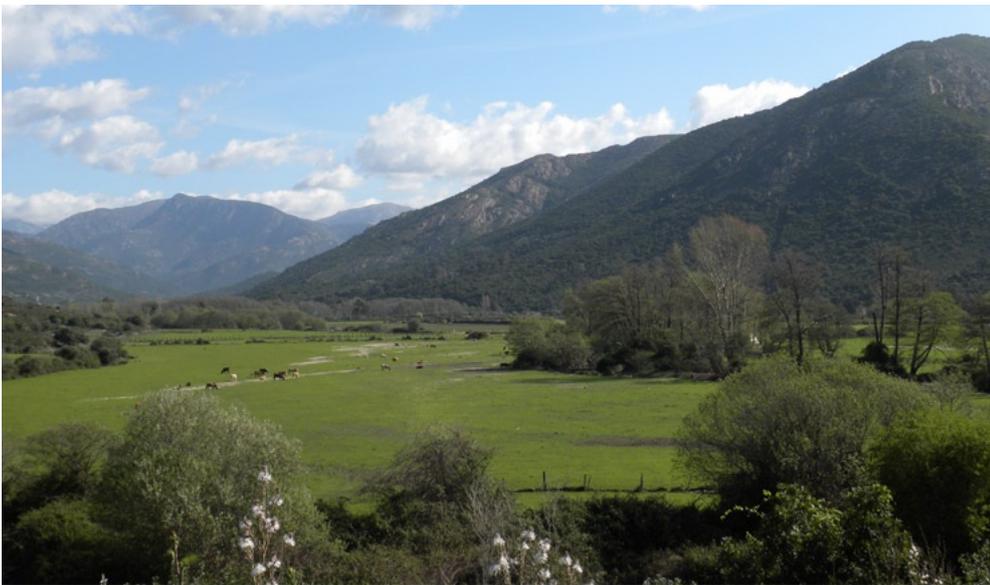
fig. 15 – Vue de la vallée de la Sagone depuis la cathédrale. Au centre, la tache claire correspond à un gisement important de granite peut-être utilisé pour la construction de l'église.

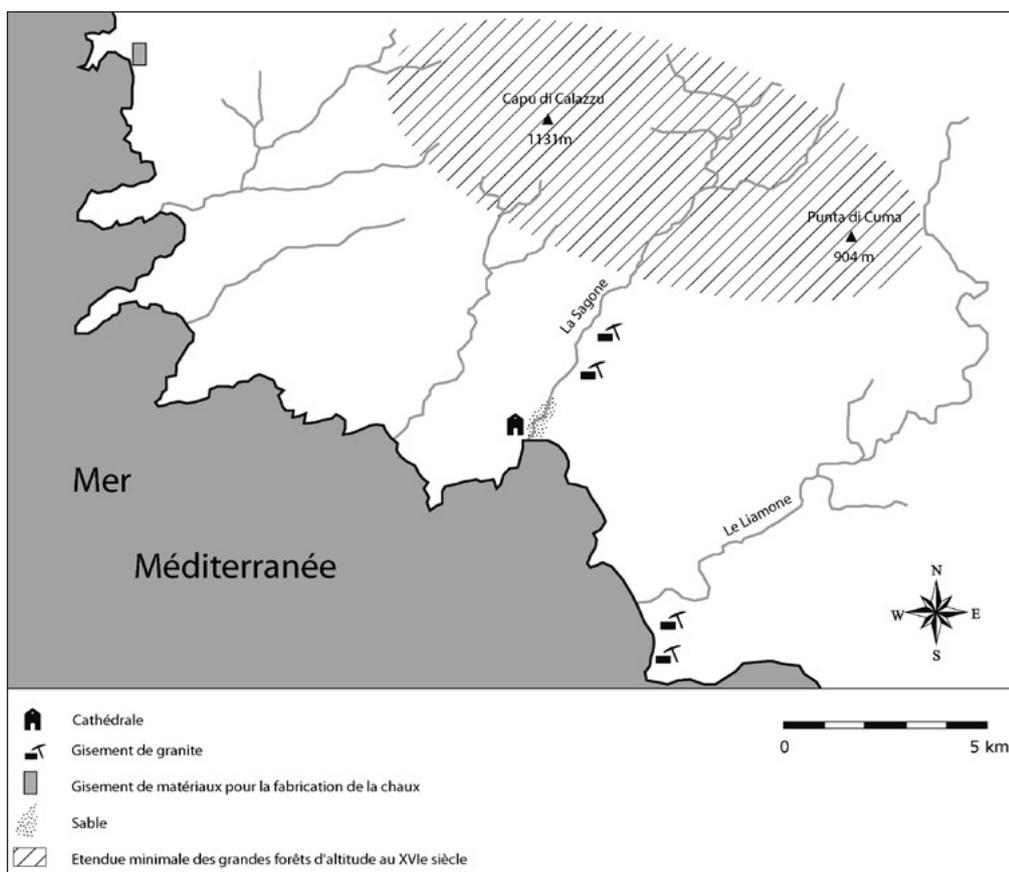
fig. 16 – Carte de localisation des principaux gisements de matériaux de construction autour de la cathédrale.

Les matériaux de construction utilisés sont très homogènes et les remplois paraissent se limiter à quelques rares fragments de briques et *tegulae* antiques. Les blocs de granite à gros grain et de couleur rosée (monzogranite porphyroïde) ou plus rarement gris, ont été prélevés localement, probablement sur deux affleurements situés sur le versant gauche de la Sagone, à une distance de 3 et 5 km de la cathédrale. Un troisième gisement, plus important encore et accessible par la mer, se trouve sur le littoral à 6 km environ au sud du site (fig. 13 à 16). C'est peut-être de là, et plus particulièrement d'un
