Rochecorbon : l'église Saint-Georges et sa charpente romane

Frédéric Epaud
UMR 7324 CITERES-LAT
2013

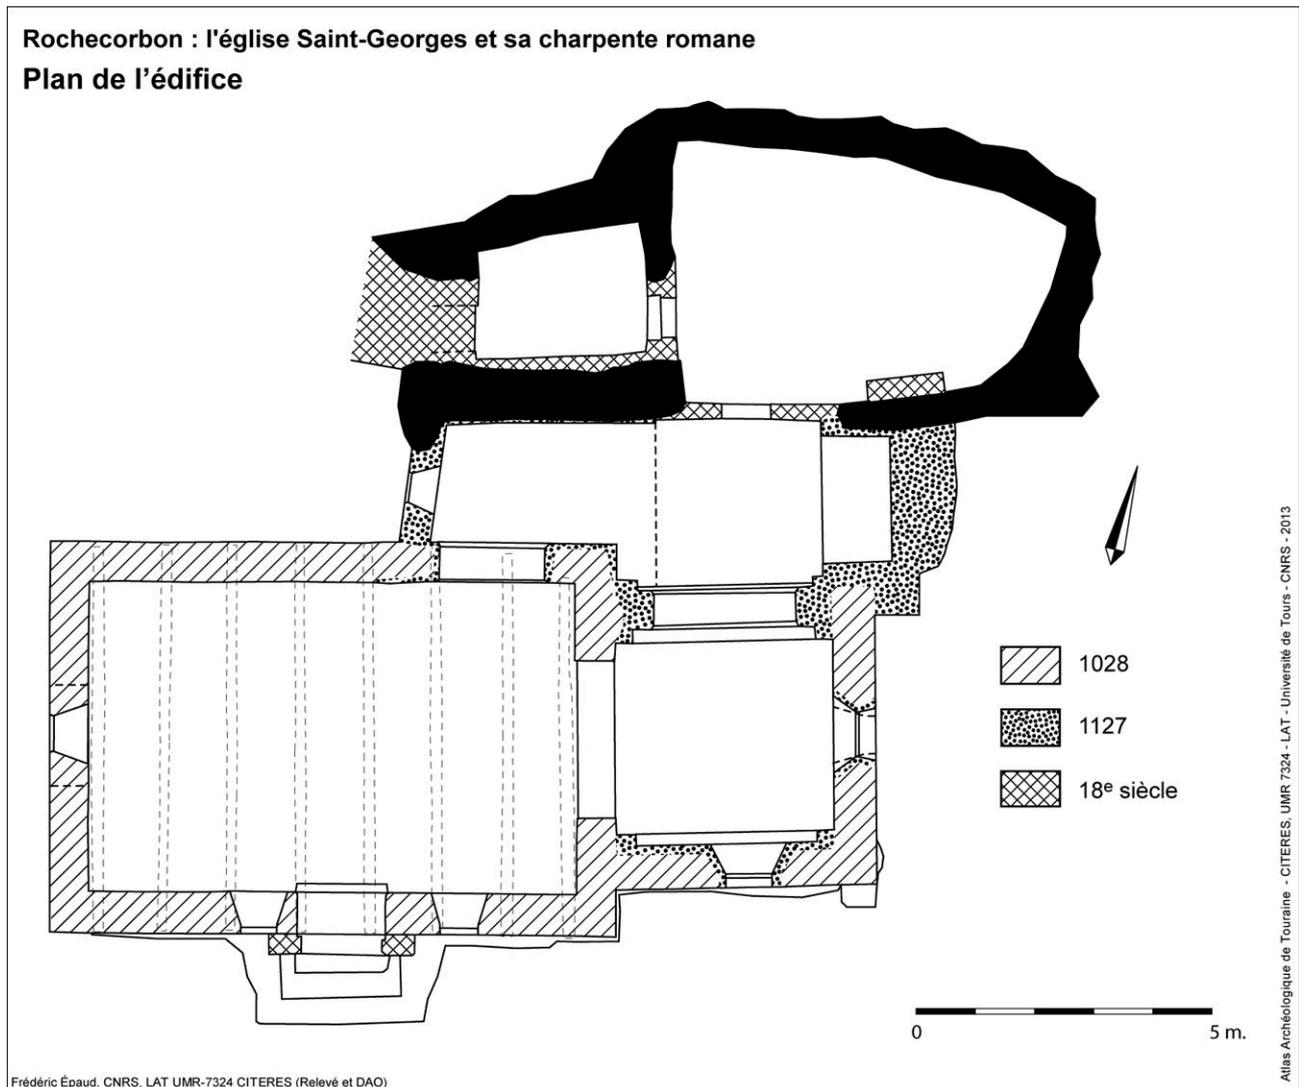
Carte 2. L'église primitive, datée par la charpente de sa nef de 1028 par dendrochronologie, conserve le chœur et la nef. Elle est agrandie en 1127 au nord, par l'adjonction d'une tour-clocher contre le chœur, et d'un passage la précédant à l'ouest. Les salles troglodytiques au nord communiquent avec la tour mais il est encore difficile de savoir si elles existaient déjà au 11^es. (relevé et DAO F. Épaud).

L'église possède une nef plafonnée de 8,15 m sur 5,30 m et un chœur de plan carré de 3,70 m de côté. Celui-ci est flanqué au nord d'un passage latéral et d'une tour-clocher donnant accès à deux salles troglodytiques (carte 2 et document 1). La phase primitive correspond aux élévations de la nef et du chœur qui sont presque intégralement conservées. Leurs murs présentent un parement en petit appareil régulier de moellons de tuffeau, de formant presque carré, noyé dans un épais mortier, avec des angles constitués de grandes pierres d'appareil irrégulières, aux joints épais rubanés. Les murs sont dépourvus de contrefort, de corniche, de modillon et de tout décor sculpté excepté une plaque timbrant le pignon oriental, lui-même souligné d'un cordon de billettes. Quelques pierres gravées d'entrelacs sont également présentes dans le mur sud de la nef, et semblent d'époque romane, hormis un réemploi carolingien. Les deux portes de la nef, comme les grandes baies, portent un arc en plein-cintre composé de claveaux fins et rectangulaires (document 3).

Dans la première moitié du 12^e s., le chœur roman, originellement plafonné, fut couvert d'une voûte en berceau en plein cintre. Lors de ce chantier, une tour-clocher précédée d'un passage latéral lui fut adjointe au nord, contre la paroi rocheuse, avec un accès à deux salles troglodytiques dont la datation reste incertaine (carte 2).

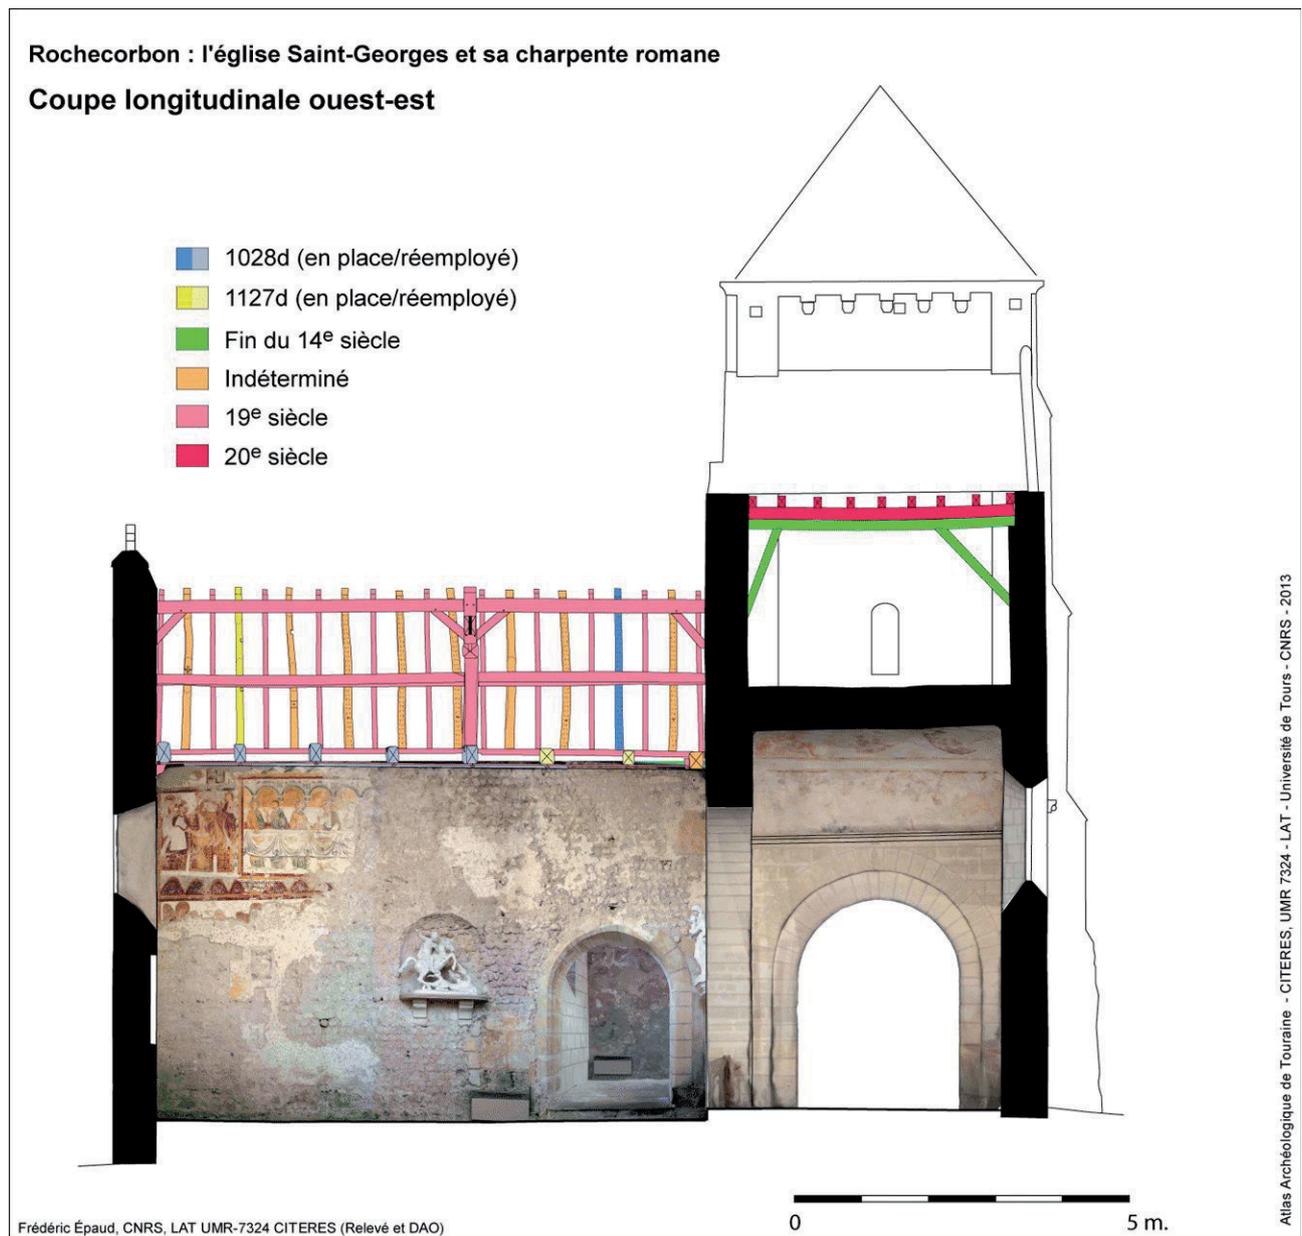
Document 1. On distingue sur la nef les entrails romanes en place avec la charpente du 19^e s. qui conserve en réemploi des chevrons d'origine. Sur le chœur, la toiture en appentis date du 14^e s. (relevé et DAO F. Epaud).

En 1888, une campagne de rénovation porta sur la charpente romane de la nef qui était alors encore en place. Tous les entrails furent alors conservés dans leur position d'origine, avec un réemploi de plusieurs chevrons dans la nouvelle charpente. L'analyse dendrochronologique, réalisée sur ces bois, sur la base de 18 échantillons, a daté leur abattage et donc, la mise en œuvre de la charpente romane, de 1028. Il s'agit donc de la plus ancienne charpente recensée actuellement en France (document 2).

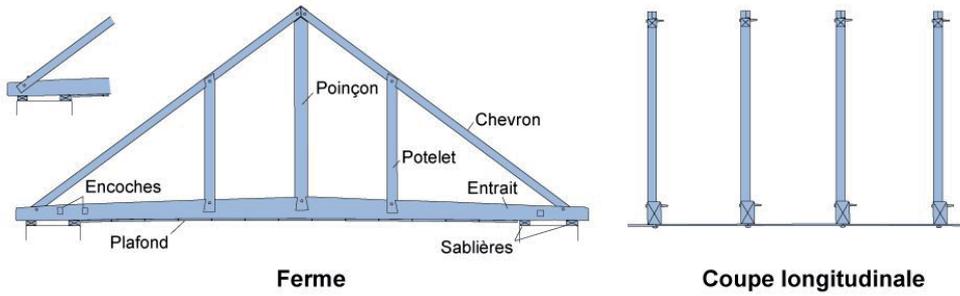
Document 2.

Rochecorbon : l'église Saint-Georges et sa charpente romane
Restitution de la charpente d'origine, datée de 1028d : ferme et coupe longitudinale

Sa restitution est permise par les entrails et chevrons conservés ainsi que par le " fantôme " d'une ferme, plaquée contre le pignon occidental qui a été enduit tardivement, ayant ainsi imprimé son négatif sur le mur. Cette charpente était constituée de huit fermes indépendantes, non contreventées, espacées à l'entraxe de 1,15 m et débordant à l'extérieur des murs (document 2). Les entrails reposaient sans assemblage sur des doubles sablières, reliées entre elles par des entretoises assemblées à mi-bois. Chaque ferme était constituée d'un entrail à la base, d'un couple de chevrons, inclinés à 36° et raidis par deux potelets latéraux et un poinçon. Les potelets s'assemblaient aux entrails et aux chevrons par de forts mi-bois à demi-queue d'aronde, et le poinçon par un mi-bois à queue d'aronde à l'entrail. Aucune marque d'assemblage

n'a été conservée. Tous les assemblages étaient fixés par de fortes chevilles de 3 cm de diamètre, et dont certaines possédaient un coin enfoncé dans leur queue.

Les sablières, monoxyles sur les 8,15 m de la nef, sont issues chacune de la moitié d'une bille de chêne débitée par fendage, tandis que les entrails proviennent de bois de brin en chêne, équarris à la doloire. Les chevrons, quant à eux, ont été équarris exceptionnellement dans du châtaignier, sans doute en raison de difficultés à trouver des chênes de faible diamètre (15 cm), contrairement aux entrails, issus de chênes de 40 à 50 cm de diamètre en pied (document 4). En effet, la viticulture, attestée sur ce terroir aux 10^e-11^e s., a privilégié l'exploitation des forêts en taillis de châtaignier pour la production des échelas, des fûts et des cercles. Il était dès lors plus aisé de se procurer les bois du chevronnage, à savoir des bois jeunes, courts et de faible diamètre, dans ces proches taillis de châtaignier plutôt que dans des chênaies qui étaient probablement plus éloignées. Notons que les bois de Châtenay et de Champlong, situés à proximité immédiate de Rochecorbon, tenus par le chapitre de l'Église de Tours, comme l'église Saint-Georges, ont donc vraisemblablement servi à l'approvisionnement en bois d'œuvre de ce chantier au 11^e s., sachant que ces bois, au 16^e s., étaient exploités en taillis de châtaignier.

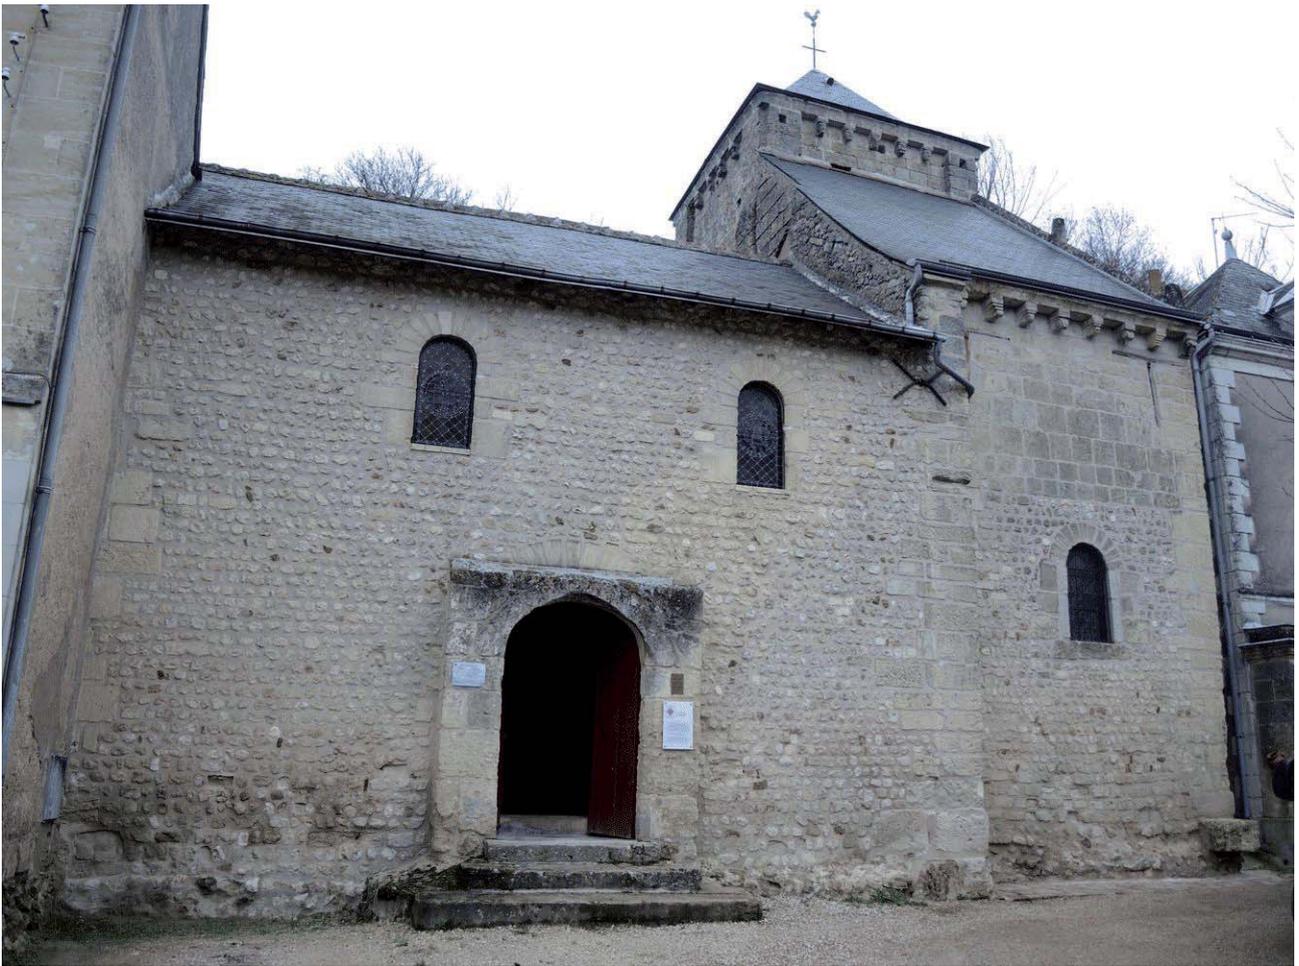
Document 3. Élévations sud de l'église Saint-Georges de Rochecorbon. Le portail de la nef a été rajouté au 18^e s. sur celui d'origine dont subsistent les claveaux. La tour-clocher et la surélévation du chœur en moyen appareil appartiennent à une reprise de l'édifice au 12^e s. On distingue dans le pignon oriental de la nef, surélevé lors de cette reprise, l'ancien solin de la toiture primitive. Le sol extérieur actuel est plus bas que celui d'origine, laissant apparentes les fondations de l'édifice, avec notamment des pierres d'angle saillantes de grande dimension (cliché F. Epaud).

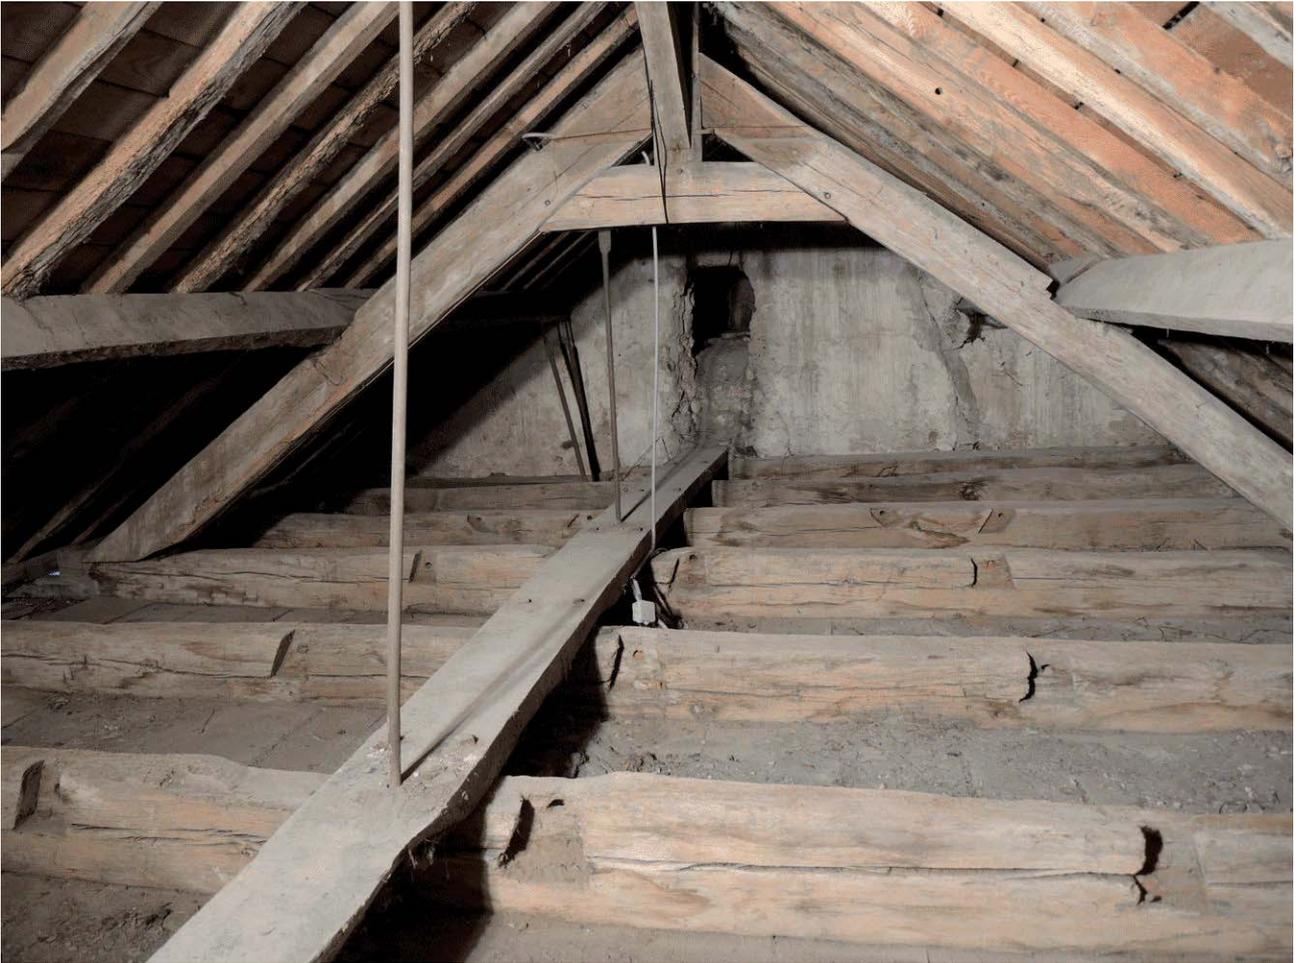
Document 4. Charpente de la nef, vue depuis l'ouest, avec au premier plan les entrails en place (1028d) des fermes d'origine et, au second plan, les entrails rapportés (1127d) lors des travaux du chœur (cliché F. Epaud).
