# Description architecturale

## Royaumont du XIII<sup>e</sup> siècle à sa reconversion industrielle

FRÉDÉRIC EPAUD

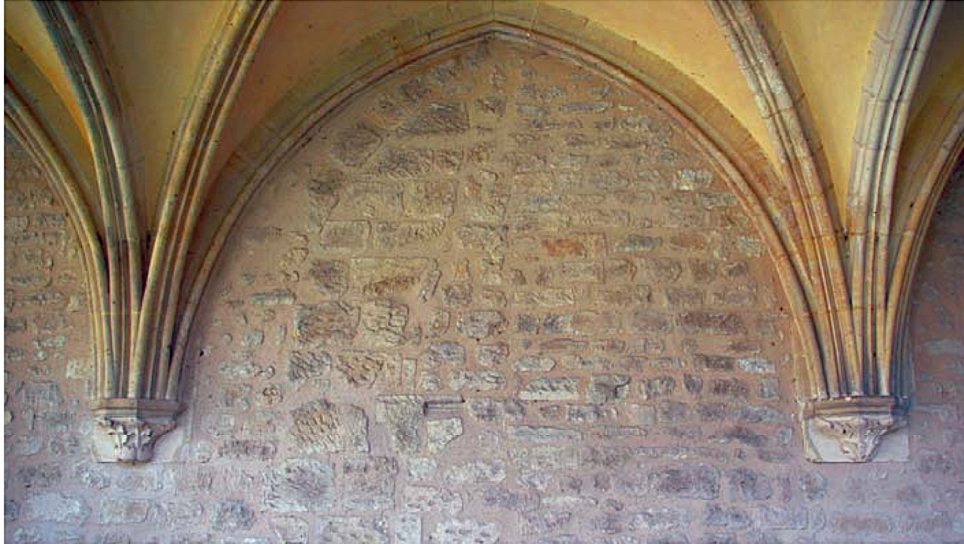
◄ Vestige, dans la galerie est du cloître, d'une ouverture cintrée ouvrant sur l'ancienne salle du chapitre.  
AFR.

▼ Un chapiteau et le départ de l'arc doubleau.  
AFR.

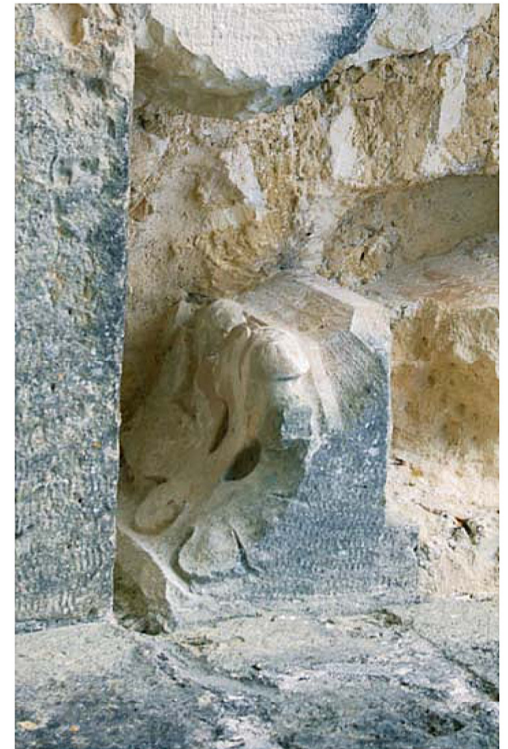
Contigu à la salle capitulaire, un passage transversal couvert de deux voûtes d'ogives s'ouvrait sur le cloître et permettait aux moines d'accéder aux jardins qui s'étendaient à l'est. Les traces des voûtes d'origine, les seules conservées au rez-de-chaussée, sont toujours visibles dans les murs latéraux ainsi que la porte d'accès à la « salle des moines » qui terminait le bâtiment au sud. Cette dernière salle présentait deux vaisseaux de cinq travées voûtées de croisées d'ogives, éclairés par une baie à chaque travée. Il n'en

subsiste plus rien d'origine. La vocation précise de cette salle reste indéterminée à ce jour mais, si l'on en croit d'autres exemples cisterciens, elle aurait pu accueillir diverses activités manuelles, dont la copie des manuscrits (*scriptorium*).

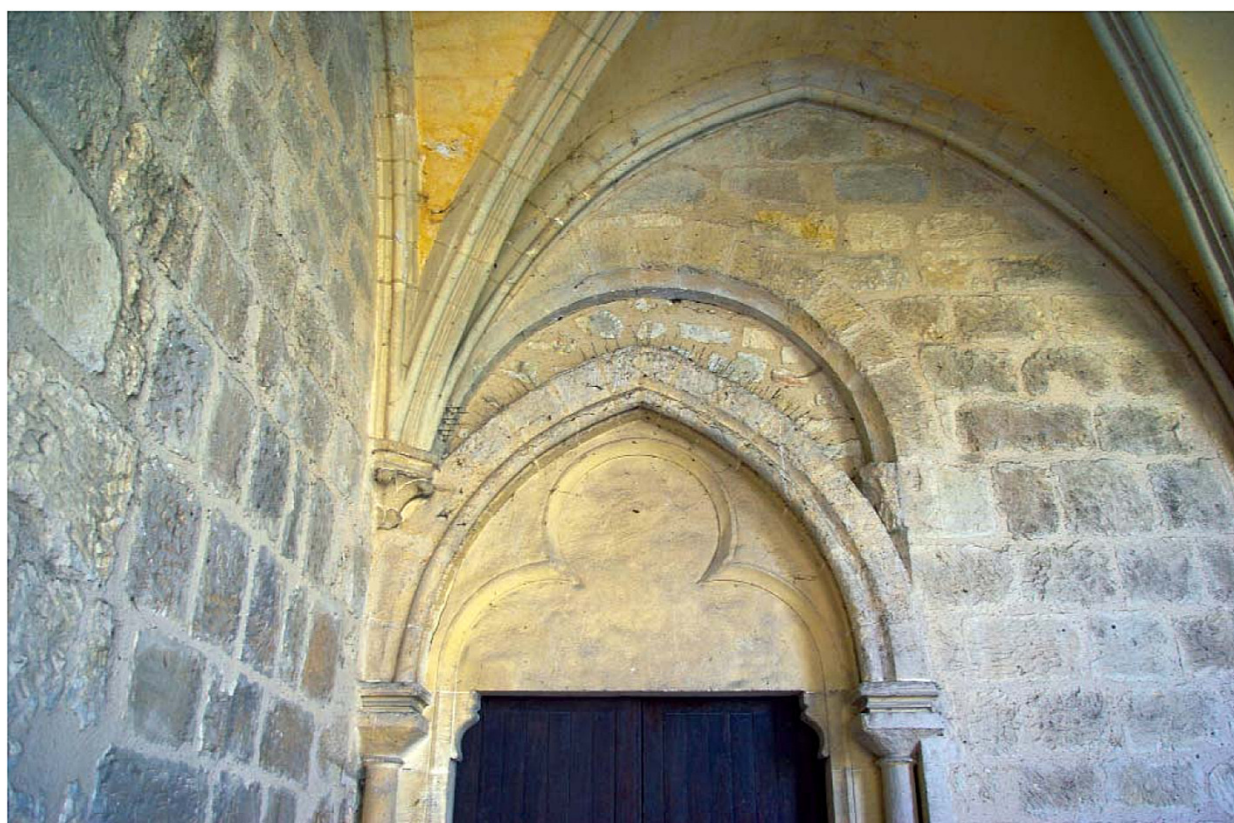
► Arc doubleau correspondant à l'ancien escalier qui menait au dortoir des moines.  
AFR.

L'étage de ce vaste édifice était occupé par le dortoir des moines auquel on accédait par deux escaliers. Montant depuis la galerie sud du cloître, l'escalier de jour était attenant au chauffoir et débouchait à l'étage vers le milieu du dortoir. Il permettait aux moines de s'y rendre en journée, notamment durant l'été pour la sieste stipulée par la règle, ainsi qu'aux latrines situées à l'extrémité de l'étage. Au nord du dortoir, une porte ouvrait sur l'escalier de nuit qui descendait dans le transept. Cet escalier était utilisé pour les offices de nuit et conduisait directement du dortoir à l'église. Ces deux portes s'observent encore : la première, dans la galerie sud du cloître au-dessus de la porte néogothique. la seconde depuis l'église, dans le pignon du transept. Comme au rez-de-chaussée, ce dortoir était voûté de croisées d'ogives sur toute sa longueur, réparties en deux vaisseaux de dix travées de part et d'autre d'une file de neuf colonnes centrales. Aucune cloison ne venait interrompre ce volume sauf peut-être, à l'extrémité nord, pour isoler la chambre de l'abbé, habituellement située contre l'église, au-dessus de la sacristie<sup>7</sup>. Les vestiges de ces voûtes sont aujourd'hui visibles sur le pignon sud et témoignent, par leur hauteur et leur portée, du gigantisme de cette salle. A l'extérieur, des contreforts saillants épaulent encore aujourd'hui les murs à la retombée de

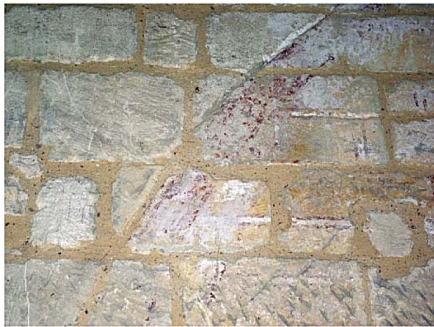
Haut de 10 mètres, le canal voûté qui traverse longitudinalement l'édifice par son axe est recouvert de vingt-neuf arcs sur lesquels se situaient, à l'étage, les soixante sièges des latrines. Dans cette salle haute, accessible par une large porte à l'angle du dortoir, les vestiges lisibles sur les murs témoignent de dispositifs très originaux pour des latrines. Les nombreux bois du XIII<sup>e</sup> siècle réemployés dans la charpente actuelle révèlent également le caractère exceptionnel du couvrement de cette salle. Elle était en effet couverte d'une grande charpente comprenant deux voûtes lambrissées mitoyennes qui retombaient au centre sur des supports en bois intégrés aux sièges des latrines<sup>12</sup>. Des cheminées latérales, situées à l'aplomb de celles du rez-de-chaussée, agrémentaient cette salle dont les murs étaient recouverts d'un décor peint, encore visible sur le pignon, avec des bandeaux soulignant le tracé de la voûte lambrissée. Si ce faste apparaît éloigné des préceptes de la Règle cistercienne, ce caractère monumental et collectif se retrouve dans les latrines des abbayes de Rievaulx en Angleterre et de Maubuisson en France, mais dans de moindres proportions. Les salles de ce

type, avec deux voûtes en bois mitoyennes sous un même toit, sont très rares dans l'architecture médiévale. On connaît comme exemples similaires la salle des Etats généraux de Blois, construite par les comtes de la maison de Châtillon au début du XIII<sup>e</sup> siècle, et celle plus tardive de la grande salle du palais de la Cité construite entre 1293 et 1313 par Philippe IV le Bel et qui présentait des proportions encore plus impressionnantes. Il s'agit d'une structure charpentée exceptionnelle de part sa complexité technique qui se justifie par la difficulté de construire une voûte en bois d'une portée de 16 mètres, le record étant 13 mètres de portée sur la salle de l'hôpital de Tonnerre de la fin du XIII<sup>e</sup> siècle.

Au milieu du XVI<sup>e</sup> siècle, lorsque l'abbaye tomba en commende, l'édifice fut réaffecté au logement du prieur. Les latrines furent alors supprimées, un plafond mis en place, une latrine individuelle fut aménagée au sud et les baies actuelles furent percées tandis que les salles du rez-de-chaussée furent converties en orangerie. La belle charpente à deux voûtes fut démontée en 1725 pour laisser place à celle que l'on voit aujourd'hui avec en réemploi les bois d'origine.
