La restitution expérimentale d'une cabane excavée carolingienne

Frédéric Epaud, Simard Mélanie

V. 1.3 La restitution expérimentale d'une cabane excavée carolingienne"

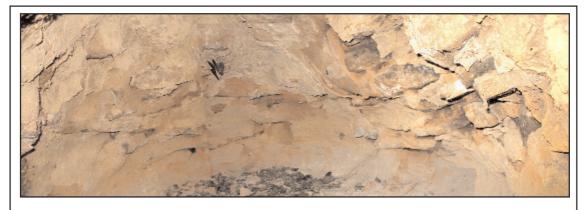
Fig. 177 : aperçu de la voûte avant réfection

Fig. 178 a et b: réfection de la voûte par application de torchis

Le four culinaire restitué en 2001 a fait l'objet d'une restauration, par apport de limon sur la voûte et la sole et changement de la pierre reposant les piedroits.

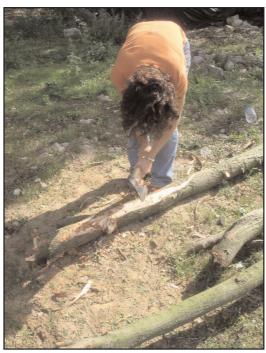
Fig. 184 :écorçage des bois

Les bois utilisés pour les poteaux et les piquets ont été abattus dans le bois environnant et portés sur épaule au chantier. Il s'agit pour l'essentiel de bois blancs, majoritairement du charme pour les poteaux et les chevrons, du noisetier, de la charmille et des rejets de frêne pour le clayonnage des cloisons et le lattis de la couverture. Aucune des pièces n'a été équarrie comme le suggère la plupart des négatifs circulaires des poteaux des fonds de cabane. Les pièces d'ossature ont été sélectionnées d'après les négatifs au sol, déterminant des poteaux de 15 cm de diamètre maximum. Ces derniers ont été partiellement écorcés à la hache de façon à favoriser l'évaporation de l'eau contenue dans les fibres et garantir une plus grande longévité des bois (fig.184). Les poteaux ont été prélevés dans des bois fourchus pour économiser la taille des assemblages aux sablières (fig.185). D'autre part, des
