## La villa maritime de Marina di S. Nicola (Ladispoli, Italie) : le décor de la tour belvédère

**LA VILLA MARITIME DE MARINA DI S. NICOLA (LADISPOLI, ITALIE):  
LE DÉCOR DE LA TOUR BELVÉDÈRE**

(Taf. CLXXIV, Abb. 1–4)

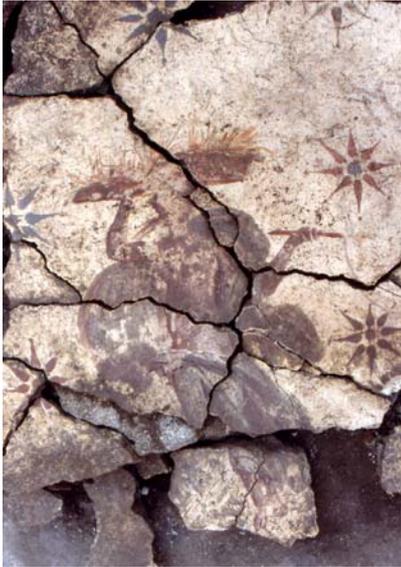
Abb. 1: Pièce 7, plafond

L'espace 7 présente un pavement en *opus sectile* dont il ne reste que quelques fragments. Le décor mural est mal conservé: subsistent le négatif d'une plinthe de marbre et le bas de l'enduit peint, que les concrétions et le temps ont malheureusement rendu presque illisible. On distingue tant bien que mal une prédelle occupée par des scènes de chasse et des combats de gladiateurs. Ont également été retrouvés dans les décombres des fragments de stuc. Dans l'état actuel des choses, ils permettraient de restituer une frise en haut du mur 2005 – c'est-à-dire le pan de mur isolé qui sépare le portique de l'espace 6 (voir Abb. 4). Le décor du plafond quant à lui, a été retrouvé effondré en place. L'étude est en cours mais on peut déjà dire qu'il s'agit d'un semis d'étoiles à sept branches ponctué de quelques figures. Une plaque photographiée au moment de la fouille montre une figure féminine dansante, portant une faux et un panier rempli d'épis de blé (Abb. 1). Si l'on identifie cette figure à l'été, on peut émettre l'hypothèse que des représentations des saisons habitaient ce ciel étoilé.

Tout d'abord, le décor pariétal de l'espace 7, avec sa prédelle à scènes figurées, rappelle les décors architecturaux des 3<sup>e</sup> et 4<sup>e</sup> styles pompéiens<sup>4</sup>. Quant à la frise stuquée du mur 2005 et au plafond, ils se rattachent directement au 4<sup>e</sup> style<sup>5</sup>.

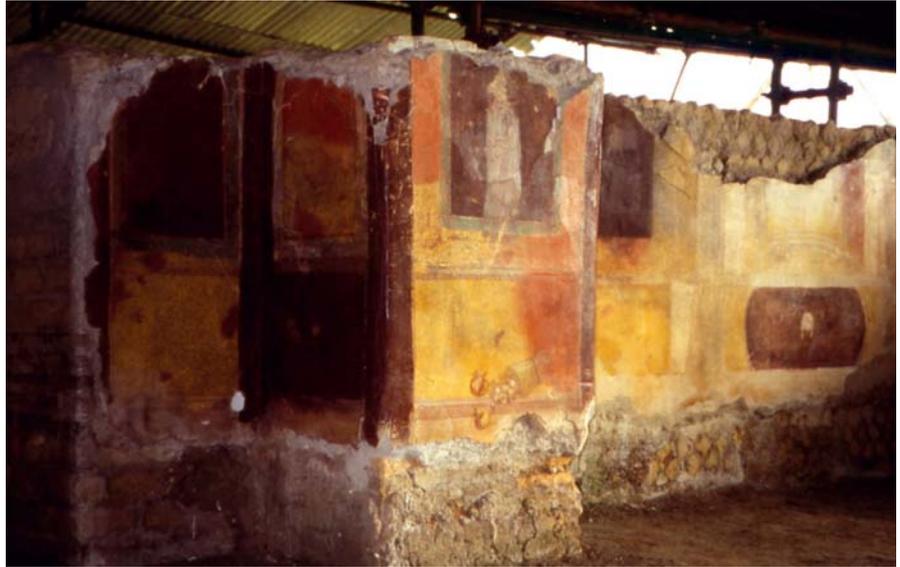
Abb. 2: Pièce 6, mur nord

L'espace 6 est pavé d'une mosaïque géométrique noire et blanche et conserve une bonne partie de son décor mural en place. Manquent le haut de la zone médiane et une éventuelle zone supérieure. Pour le reste, il s'agit, au-dessus d'une plinthe de marbre dont nous n'avons conservé que le négatif, d'un décor à panneaux colorés qui se déployait au moins sur deux niveaux (Abb. 2). Certains panneaux et compartiments sont ornés de motifs figurés (un lapin, une corbeille de fruits renversée, une figure humaine), d'autres de motifs ornementaux (éléments végétaux stylisés, tête de Gorgone). Les couleurs dominantes sont le rouge, le jaune, le bordeaux et diverses teintes de marron. En de nombreux endroits, la couleur a viré suite à l'exposition à une chaleur excessive.

Se détache ensuite un ensemble cohérent constitué des décors (mosaïques et enduits peints) des salles 5, 6 et 11. Ce groupe date vraisemblablement de l'époque sévérienne, ou, au plus tôt, de la fin de l'époque antonine. Il offre deux facettes différentes des styles picturaux de l'époque: un style à panneaux colorés riche en contrastes pour les grandes salles 6 et 11<sup>6</sup>; un style linéaire relativement travaillé mais beaucoup plus simple pour la salle de circulation, le *transitus* 5<sup>7</sup>. Cette division semble correspondre assez logiquement à une division espaces principaux/espaces secondaires.

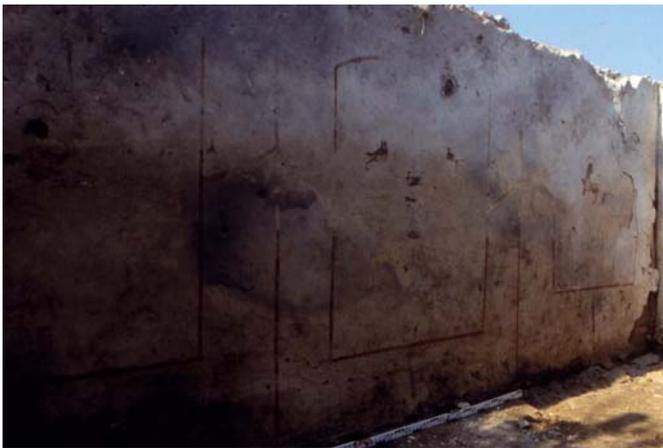
Abb. 3: Pièce 3, mur sud

L'espace 3 est la seule pièce qui offre un décor mural quasiment complet. Il s'agit d'un décor linéaire à fond blanc, très simple, qui se déploie sur les quatre murs de la pièce (Abb. 3). Il n'y a ici ni zone inférieure, ni zone supérieure, mais une simple juxtaposition de panneaux comprenant divers animaux en vignette (panthère, dauphin, oiseau), voire des motifs plus complexes (culot d'acanthé sur lequel sont posés deux oiseaux).

On distingue enfin une troisième phase avec le décor linéaire qui couvre les murs de la salle 3 et le pan du mur 1004 de la salle 5. Nous nous situons ici vraisemblablement dans la première moitié du 3<sup>e</sup> s<sup>8</sup>.

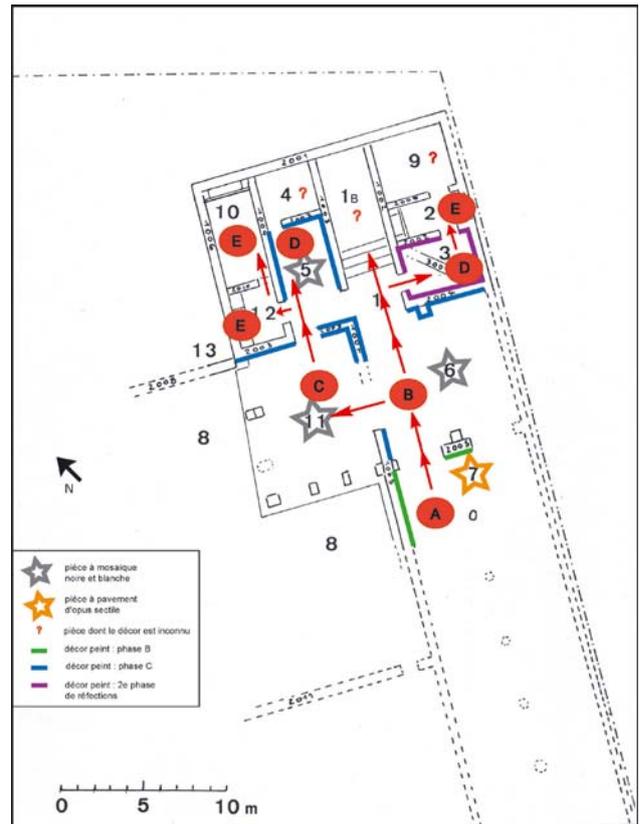
Abb. 4: Plan de la tour

Avant de passer à l'étude du décor, il nous faut préciser le plan de la tour. Le portique (espace 7) débouche dans une grande salle (espace 6; 8 x 8 m) qui donne elle-même, sur son côté ouest, dans une autre pièce aux dimensions similaires (espace 11; 7 x 8 m) ouvrant sur le jardin. De ces deux pièces, dont les dimensions sont plus importantes que les autres et qui devaient être des salles de séjour, on accède à l'escalier (espaces 1 et 1b), ainsi qu'à un groupe de petites salles, à destination utilitaire. La pièce 12 a pu être identifiée comme une cuisine, grâce à la présence d'un plan de travail. L'espace 5 comme l'espace 3 semblent être de simples zones de passage, des *transitus*. Les espaces 2 et 10 contiennent des latrines. La fonction des autres pièces reste encore à déterminer. Quant à l'étage (ou aux étages), nous n'en savons rien, mais la qualité de l'escalier suffit à en montrer l'importance.

Remarquons enfin que ce glissement, à la fois au niveau du style et de la richesse, correspond très exactement à un changement progressif qui s'opère au fur et à mesure que l'on pénètre à l'intérieur de la tour. Comme le montre le plan (Abb. 4), plus on entre dans l'intimité des appartements, plus le décor devient sobre et novateur. Tout se passe donc comme si l'ostentation liée à la présence du marbre et de décors prestigieux était moins liée au goût personnel du *dominus*, qu'aux exigences de la représentation sociale. A cet égard, il est regrettable que nous ne possédions aucune information sur le décor de(s) étage(s) supérieur(s). Espérons que l'étude des fragments pourra apporter quelques éléments de réponse.

Un groupe de trois pièces se distingue particulièrement: les pièces 6, 7 et 11. Elles présentent toutes trois un décor plus riche et plus complexe que le reste de l'édifice mais on peut établir entre elles une hiérarchie. Le décor le plus prestigieux est sans conteste celui de l'espace 7 (marqué d'un A rouge sur la Abb. 4), avec son décor à prédelle, sa plinthe et son sol en *opus sectile*, sa corniche en marbre et ses éléments stuqués. Le cryptoportique devait constituer un cadre luxueux où le maître de maison pouvait se promener, seul ou avec

ses *amici*, et déployer sa richesse. En guise de transition entre la promenade et la *diaeta*, se trouve l'espace 6 (B sur le plan) qui, bien que se trouvant dans le prolongement direct du portique, forme une pièce à part grâce aux pilastres qui le séparent de l'espace 7 et grâce à son décor différent (mur et pavement). Décor manifestement moins luxueux (du sol en *opus sectile*, on passe à une simple mosaïque et les frises stucquées disparaissent), mais où le maître de maison a donné libre cours à l'expression des tendances picturales de son temps, en bannissant quasiment toute perspective et toute présence d'éléments architectoniques. Enfin, en troisième position, arrive la salle 11 dont le décor est proche de l'espace 6, mais moins riche et moins ambitieux, comme on l'a vu précédemment (C sur le plan).

Viennent ensuite les espaces de transition ou de circulation comme les espaces 3 et 5. Tous deux présentent un décor linéaire à fond blanc qui déploie des modules répétés tout le long de la paroi. Il s'agit de réalisations moins coûteuses, mais également de décors plus sobres et plus lumineux qui s'accommodent bien à des espaces de passage, éclairés seulement par la lumière provenant des autres pièces (D sur le plan).

Enfin, au bas de l'échelle, se trouvent les espaces utilitaires (les latrines 2 et 10 et la cuisine 12) revêtus d'un mortier décoré au mieux d'une plinthe rouge (E sur le plan).
