Archipel du Kvarner (Croatie). Prospection-inventaire des sites ecclésiastiques et monastiques : campagne 2015

Morana Čaušević-Bully, Sébastien Bully

Martinšćica, île de Cres (cinquième campagne) : fouille de la grande église (Martinšćica 1-première campagne)

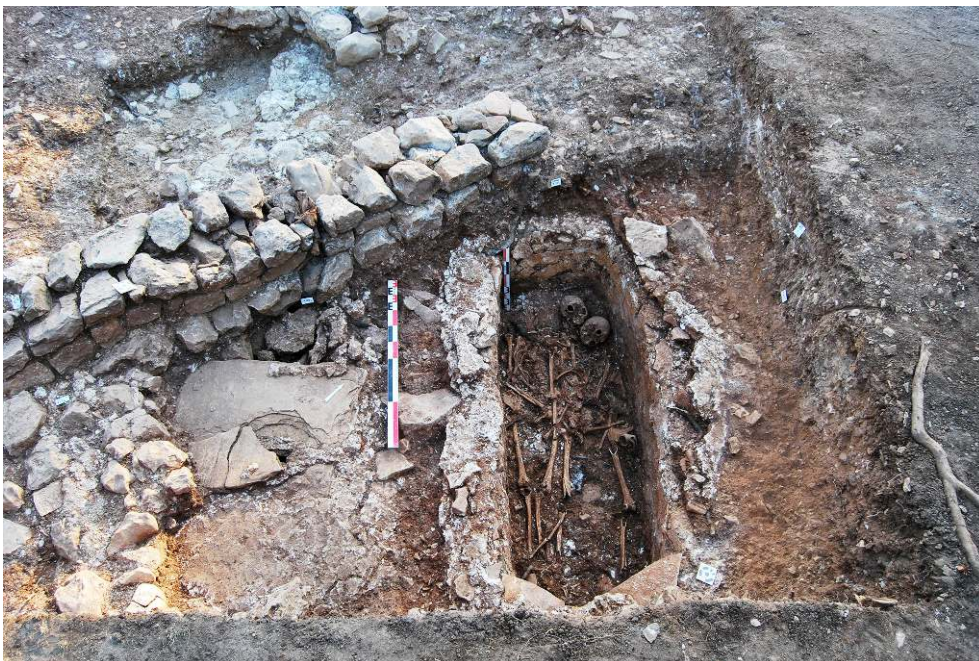
Fig. 7 – Martinšćica, tombes maçonnées 8.101 et 8.109 au chevet de l'église, en partie recouverte par l'Annexe VIIIa.

- 33 Les tombes 8.101 et 8.109 se situent côte à côte, à l'ouest du mur 8.104, dans l'axe de l'abside, et sont orientées nord-est-sud-ouest selon la grande orientation du site (fig. 7).

Les deux tombes sont construites dans une couche argileuse, de couleur rougeâtre, probablement le terrain naturel retourné (US 8.1009). Les maçonneries des tombes sont composées de moellons non taillés, liés par un mortier abondant ; les parements internes sont aménagés, tandis que les côtés extérieurs épousent la forme des fosses. Le mortier de liant est lissé sur les parements internes formant une sorte d'enduit de revêtement. Les deux tombes sont fermées par une couverture composée de grandes dalles calcaires non taillées posées à plat et abondamment liées au mortier. Seule la tombe 8.101 a été fouillée ; elle contenait deux individus qui ont été successivement déposés dans la tombe. L'individu numéro 1 est postérieur à l'individu 2, dont un des ossements a été prélevé pour l'analyse C14. Les deux individus sont masculins d'après l'étude anthropologique.

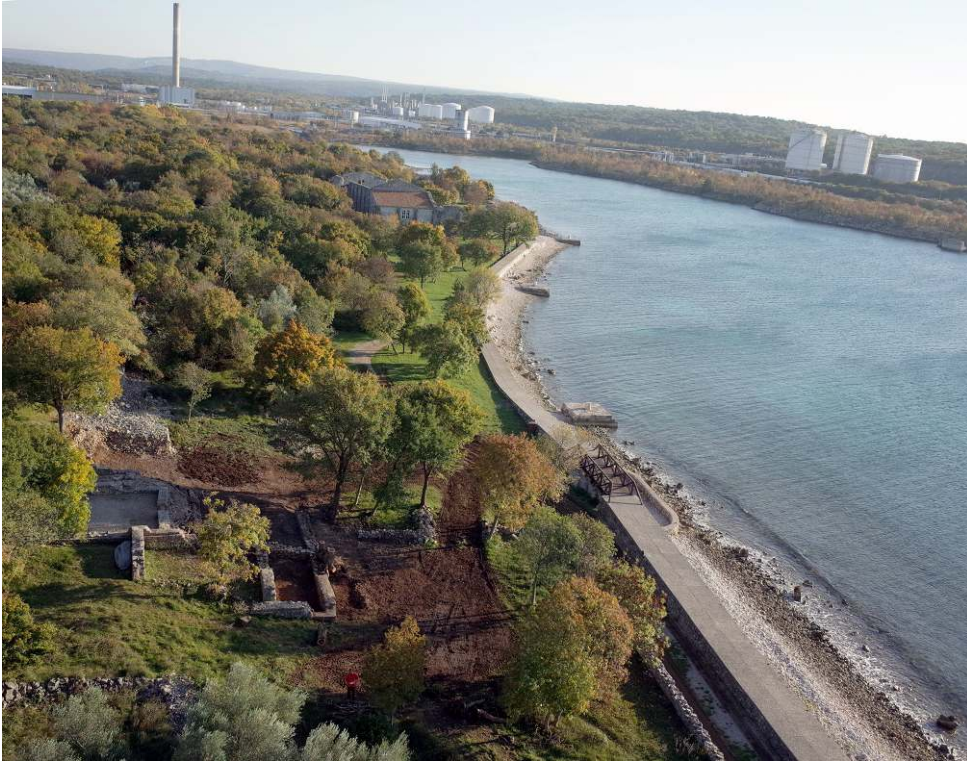
Fig. 11 – Mirine-Fulfinum, vue générale du site depuis le nord.

Les vestiges de « l'église à trois absides » et le complexe antique antérieur apparaissent au premier-plan ; la ville antique de *Fulfinum* est située entre l'industrie à l'arrière-plan et le complexe paléochrétien de Mirine.

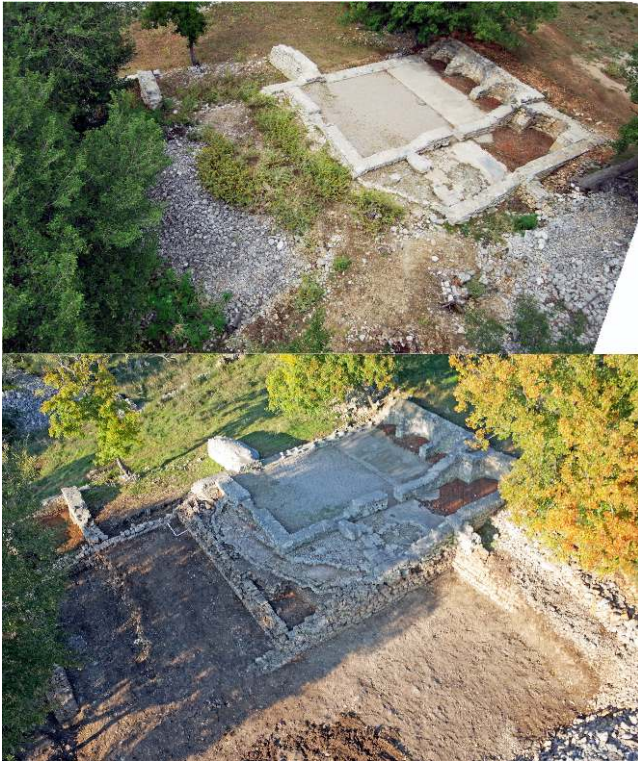
Fig. 17 – Mirine-Fulfinum, vue générale du site de « l'église à trois absides » en 2012 et à l'issue des travaux préparatoires de 2015.
