## Archipel du Kvarner (Croatie). Prospection-inventaire des sites ecclésiastiques et monastiques : campagne 2015

## Archipel du Kvarner (Croatie)

Prospection-inventaire des sites ecclésiastiques et monastiques : campagne  
2015

## Martinšćica, île de Cres (cinquième campagne) : fouille de la grande église (Martinšćica 1-première campagne)

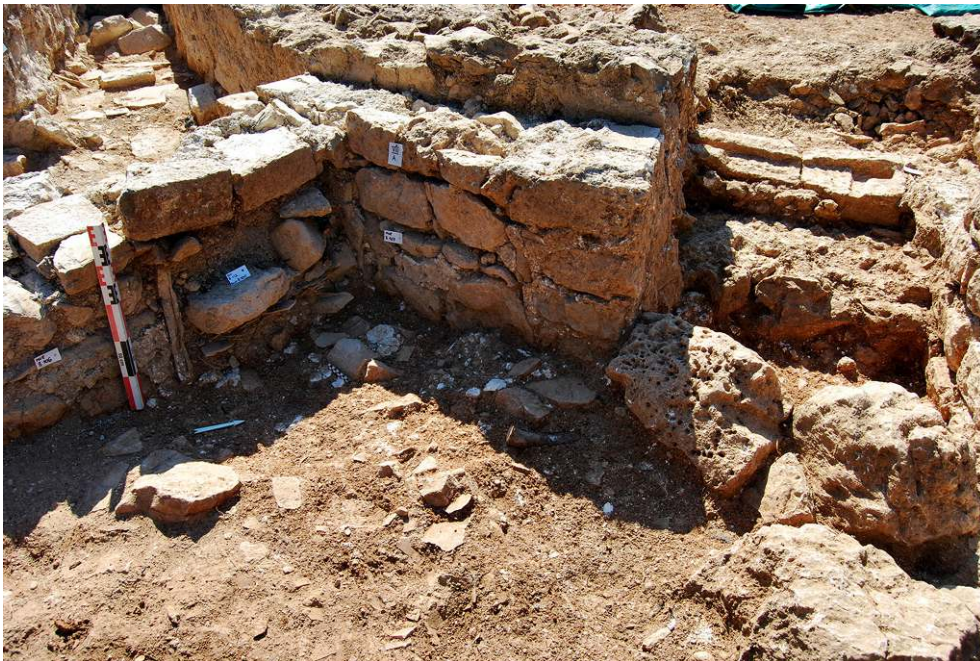
Fig. 3 – Martinšćica, Annexe VIIIa, détail des ouvertures 1.124 vers l'abside et 8.112 (obturée) vers l'Annexe VIIIId.

- 8 L'ouverture 1.124, insérée dans l'épaisseur du mur 1.100, est large de seulement 0,67 m au niveau du parement interne du mur 1.100, et de 0,80 m à son autre extrémité. Elle est aménagée non seulement dans l'épaisseur du mur 1.100, mais également entre deux maçonneries (8.102 et 8.107) de l'annexe VIIIa accolée à l'extérieur de l'abside (fig. 3).

- 9 Avec ces maçonneries, le passage entre l'abside et l'annexe VIIIa est profond de 1,50 m du côté nord et de 1 m du côté sud. Cette porte a été donc percée au moment de la construction de l'espace VIIIa, permettant ainsi une communication directe avec l'abside. Les montants de la nouvelle porte, en partie aménagés dans l'épaisseur de mur 1.100, sont lissés par un enduit blanc (1.1025) qui recouvre aussi les parements des murs 8.102 et 8.107 en suivant les contours des pierres des maçonneries. Le montant sud a été préalablement retaillé, tandis que le montant nord a subi un reparalementage reconnu dans la maçonnerie 1.1023 ajoutée à la structure du mur 1.100. L'ouverture est encore soigneusement aménagée par l'insertion d'un seuil monolithe (1.1024) occupant tout l'ébrasement de l'ouverture (0,25 x 0,19 x 0,67 m) ; il est percé d'une profonde mortaise de 7 cm pour 6 cm de diamètre, ainsi que par la rainure servant d'insertion du chambranle de la porte, large de 5 cm et profonde de 3 cm. La rainure dans le bloc du seuil trouve son pendant (US 1.1026) incisé dans l'enduit 1.1025. Le seuil se situe au niveau du parement interne du mur 1.100. Les vestiges d'un petit emmarchement de trois ou quatre marches indiquaient que l'on descendait dans l'annexe VIIIa depuis l'abside.

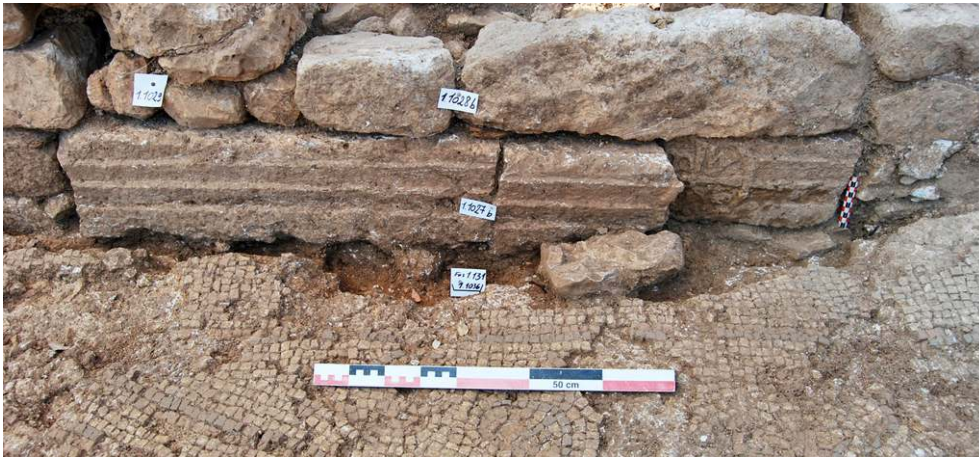
Fig. 4 – Martinšćica, linteau décoré d'un chrisme en remploi dans l'ouverture 1.103.

- 14 Le mur sud 1.102 est préservé sur 1,18 m de hauteur par rapport au sol 1.114 (côte altimétrique max. 4,36 m/nv). Une ouverture (1.103), aménagée dès la première phase de construction du mur, est conservée dans l'église cruciforme. Elle est située à 0,47 m seulement de l'angle créé par les murs 1.102 et 1.101. Cette porte de 1,60 m de large permettait d'accéder dans la partie latérale de l'avant chœur depuis l'extérieur, et, plus tardivement depuis l'annexe IIIa greffée contre l'église. Dans une seconde phase, l'ouverture est dotée d'un seuil formé par un linteau de porte en remploi (US 1.1027), avant d'être obturée dans un troisième temps. Le linteau de porte mouluré en remploi (n° d'inventaire : LAPMAR. 15.17), placée à l'envers, est décoré d'un chrisme – une croix

inscrite dans un cercle, doté d'un RHO sur le bras supérieur et d'une ALPHA et OMEGA « suspendues » aux bras latéraux de la croix (fig. 4).

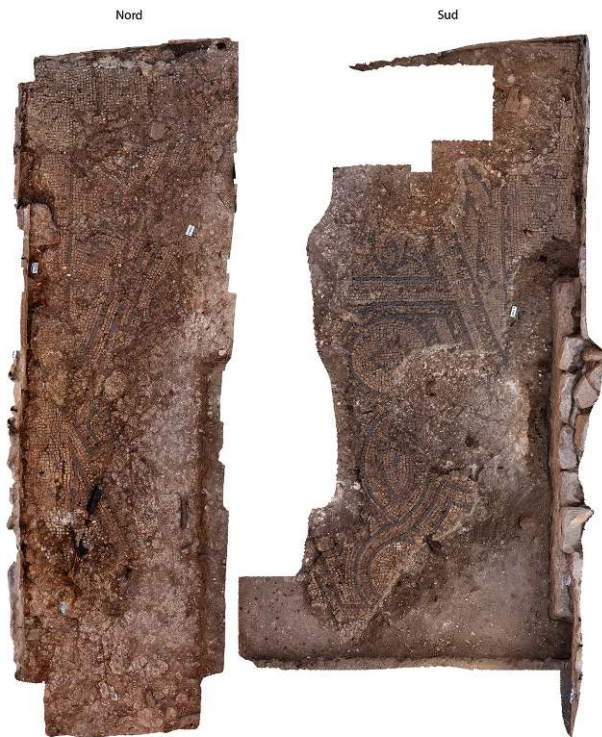
Fig. 5 – Martinšćica, orthophotographie du sol 1.114 de mosaïque de l'avant-chœur.

- 17 Le pavement de mosaïque est conservé partiellement autour du négatif de la plateforme surélevée du chœur liturgique (bêma), et ce davantage au sud ( $\pm 9$  m<sup>2</sup>) qu'au nord ( $\pm 6$  m<sup>2</sup>). Les deux champs sont donc séparés par l'espace de la plateforme disparue. L'état de conservation n'est pas très bon mais, bien qu'ils ne soient pas contigus, les deux secteurs

présentent un décor dont on distingue le schéma directeur et qui doit se lire ensemble (fig. 5).

- 18 Le support apparaît comporter deux couches, l'une inférieure en mortier chargé de tuileau couleur saumon, la seconde supérieure correspondant au lit de chaux plus blanche de fixation en surface. La réalisation est soignée et de belle facture. Le fond du pavement est réalisé à l'aide de tesselles blanches en calcaire et forme une bordure faite d'une quinzaine à une vingtaine de rangées de tesselles tant au nord, qu'à l'est et au sud. Les motifs sont réalisés au moyen de tesselles noires ou bleues nuit, de tesselles de pierre grise et de deux teintes de rouge/rose en terre cuite. Au nord-est l'angle du chevet est occupé par un triangle rectangle dessiné par un filet rouge et un filet noir ; de ce dernier filet noir interne émergent des boutons de roses rouges portés par trois sépales noirs et dont les tiges noires se recourbent formant à l'est un petit rinceau. Son pendant sud-est, dessiné par une corde faite de deux filets gris, deux filets rouges et un filet noir, encadrait les longues tiges noires et rouges d'une plante portant une fleur rouge en bouton dans l'angle ouest. Le départ vers l'ouest du triangle nord suivant – isocèle et aplati – se devine et son contour est le même (filet rouge/filet noir). Ces deux triangles occupent en fait les écoinçons laissés libres par un grand losange qui s'étend vers le sud, bordé par un cordage fait d'un triple filet rouge cerné de simples filets noirs ; il contenait un plus vaste motif couvrant semblant entrelacé. Il faut se reporter au sud pour mieux le distinguer : à l'intérieur du losange, un caisson hexagonal aplati était flanqué par deux petits triangles. Un seul de ces derniers est préservé, il est occupé par un bouton de fleur lancéolé au cœur gris, cerné d'un filet rouge et d'un noir, naissant au cœur de tiges noires se recourbant symétriquement au-dessus et autour de lui. L'hexagone contient un entrelacs naissant de

la bordure cordée et dont les croisements dessinent un fuseau central allongé accosté de quatre boucles circulaires. Le fuseau est timbré d'un motif emboîté identique marqué au centre d'une ligne noire et entouré d'une frise crénelée rouge presque rayonnante. Le seul médaillon conservé est timbré d'un carré sur la pointe à contour et cœur noir autour d'un dégradé rouge/rose-gris.

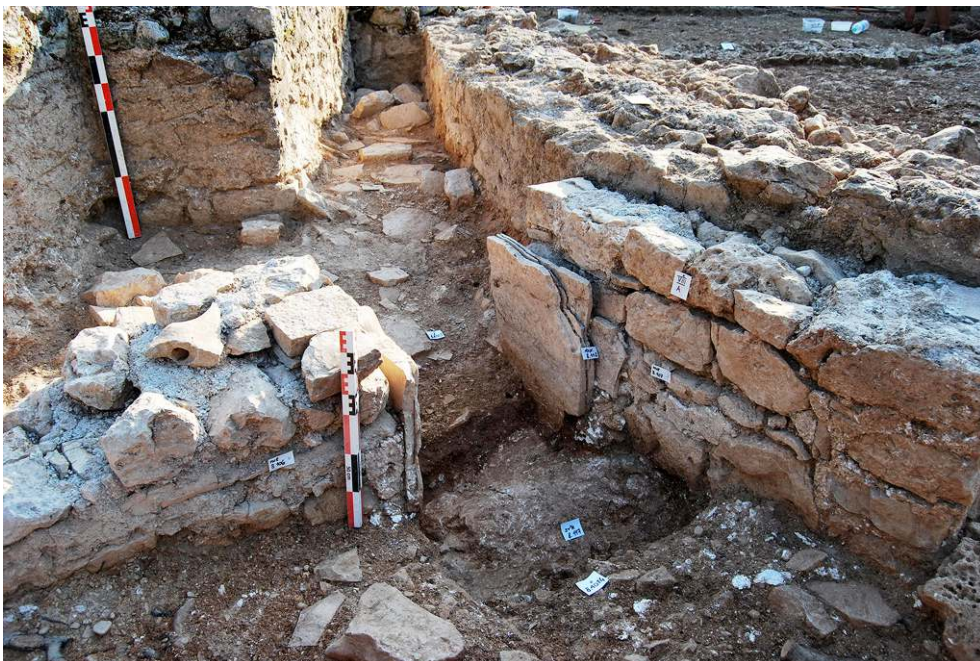
Fig. 6 – Martinšćica, détail de l'ouverture 8.112 entre les Annexes VIIIa et d.

- 23 L'ouverture (8.112), créée par la tête du mur 8.106 et l'extrémité ouest du parement sud du mur 8.107, permettait la communication avec l'espace VIIIId, confiné entre l'espace VIIIa, l'abside 1.100 de la grande église et l'absidiole 2.100 de Martinšćica 1bis (fig. 6).

- 24 L'ouverture de faible largeur – 0,67 m – est encadrée par deux dalles calcaires dressées de chant de part et d'autre, formant ses tableaux. Les dalles sont fichées dans l'US 8.1014 et elles créent ensemble un passage de seulement 46,5 cm de largeur. Les dimensions de la dalle sud sont 0,65 x 0,60 x 0,05 m, tandis que la dalle nord est légèrement plus petite 0,50 x 55 x 0,06 m. L'ouverture a été partiellement comblée par l'us 8.1003 sur une hauteur de 0,43 m, avant d'être recouverte par une maçonnerie de bouchage 8.1011 (h. 0,14 m) (fig. 3). Le bouchage est composé de quelques blocs taillés et équarris, proche des blocs de la maçonnerie du mur 3.104. Il s'agit probablement de remplois de moellons de la villa antique des III<sup>e</sup>-IV<sup>e</sup> siècles.

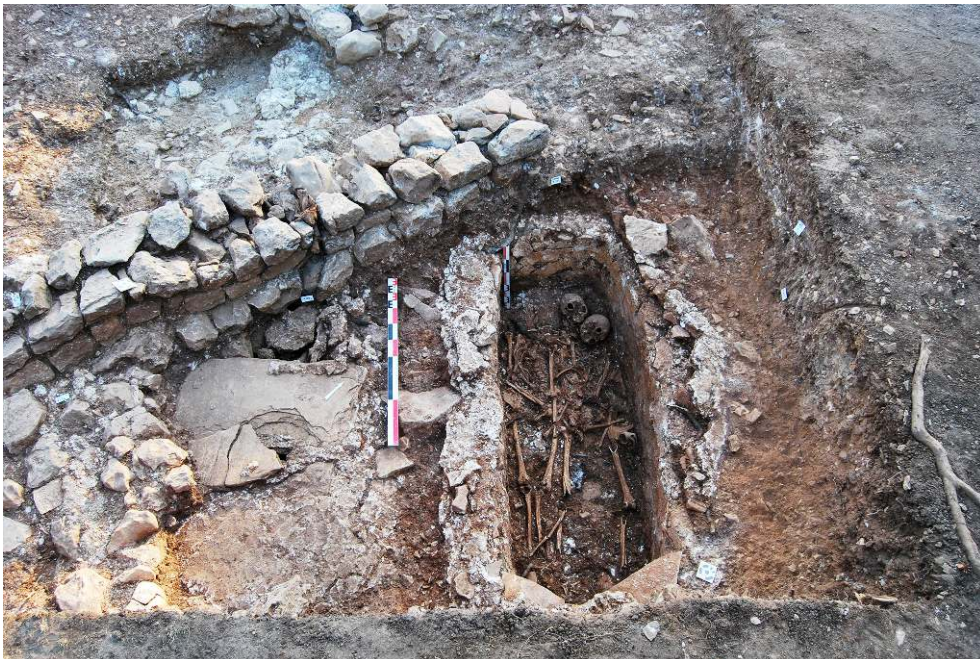
Fig. 7 – Martinšćica, tombes maçonnées 8.101 et 8.109 au chevet de l'église, en partie recouverte par l'Annexe VIIIa.

- 33 Les tombes 8.101 et 8.109 se situent côte à côte, à l'ouest du mur 8.104, dans l'axe de l'abside, et sont orientées nord-est-sud-ouest selon la grande orientation du site (fig. 7).

Les deux tombes sont construites dans une couche argileuse, de couleur rougeâtre, probablement le terrain naturel retourné (US 8.1009). Les maçonneries des tombes sont composées de moellons non taillés, liés par un mortier abondant ; les parements internes sont aménagés, tandis que les côtés extérieurs épousent la forme des fosses. Le mortier de liant est lissé sur les parements internes formant une sorte d'enduit de revêtement. Les deux tombes sont fermées par une couverture composée de grandes dalles calcaires non taillées posées à plat et abondamment liées au mortier. Seule la tombe 8.101 a été fouillée ; elle contenait deux individus qui ont été successivement déposés dans la tombe. L'individu numéro 1 est postérieur à l'individu 2, dont un des ossements a été prélevé pour l'analyse C14. Les deux individus sont masculins d'après l'étude anthropologique.

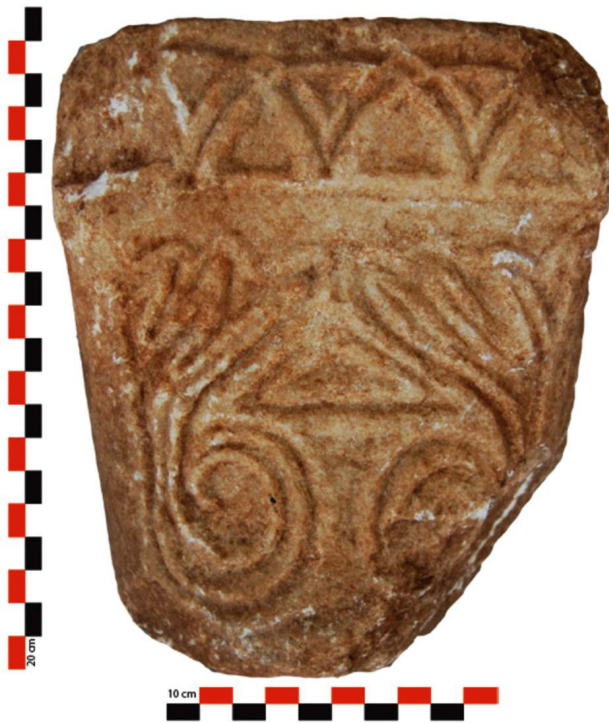
Fig. 8 – Martinšćica, chapiteau quadrangulaire en marbre blanc découvert au chevet de l'église VII<sup>e</sup>-VIII<sup>e</sup> s. ?

Mais aussi séduisante soit-elle, cette hypothèse ne répond pas à l'ensemble des questionnements posés par les phases tardives du site – datables dans l'état actuel des recherches du VII<sup>e</sup>, peut-être de VIII<sup>e</sup> s. – que l'on observe dans les derniers niveaux d'occupation de la *villa*, dans l'aménagement et la multiplication des annexes de l'église et par le mobilier lapidaire (fig. 8).

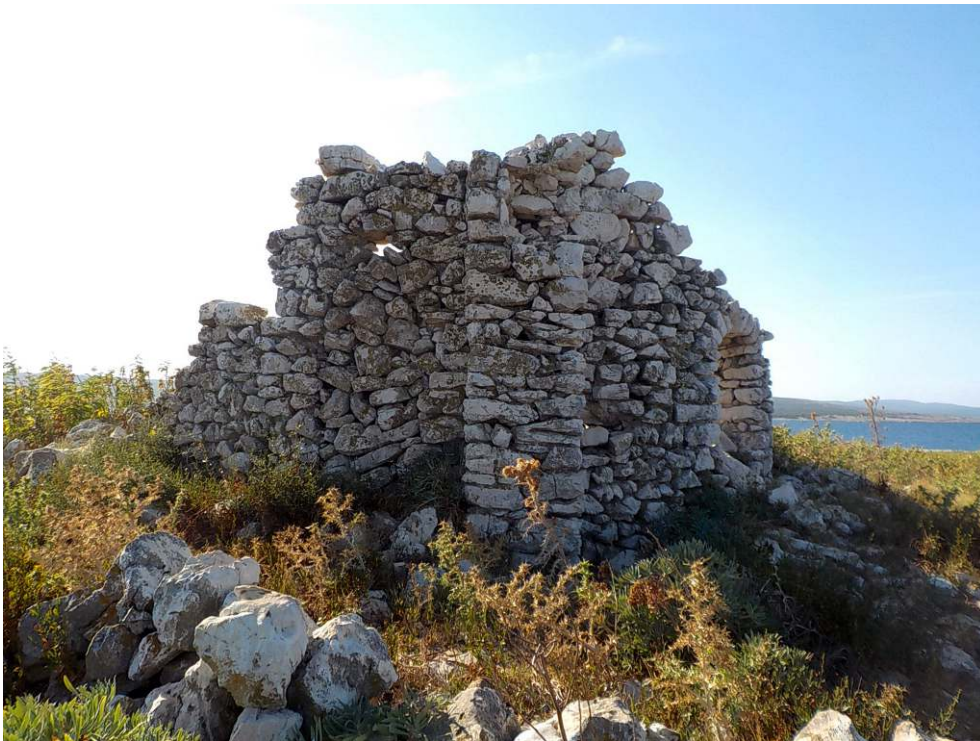
Fig. 10 – Mali Ćutin, vestiges de l'abside vue depuis le sud-est.

- 48 L'îlot de Mali Ćutin se situe à moins de deux kilomètres de la côte orientale de l'île de Cres (fig. 9). Il est de forme allongée, d'environ 660 x 200 m, sans relief, inhabité et dénué d'arbres. La ruine occupe sa partie la plus large au sud. Il est rapidement apparu que les vestiges sont ceux d'une abside d'église, à l'intérieur de laquelle a été aménagée une cabane en pierre. L'abside, de plan semi-circulaire, est conservée sur plus de deux mètres d'élévation ; elle est percée d'une baie axiale encadrée par une lésène de part et d'autre (fig. 10). On peut encore reconnaître dans la végétation l'épaule sud, achevé par une lésène et le départ du mur gouttereau sud, également scandé par au moins une lésène.

- 49 Le mode de construction en *opus incertum* et le parti architectural – abside semi-circulaire et lésènes – plaident en faveur d'une construction de l'Antiquité tardive ou du haut Moyen Âge.
- 50 Nous projetons en 2016 d'établir un état de lieux par des premiers relevés topographiques à l'issue d'un travail de débroussaillage. La question qui se pose, outre l'intérêt architectural d'un monument inédit de datation haute, est celle de sa fonction : église votive, ermitage, autre ? À l'issue de ce travail, le site sera inscrit à la carte archéologique de la région.

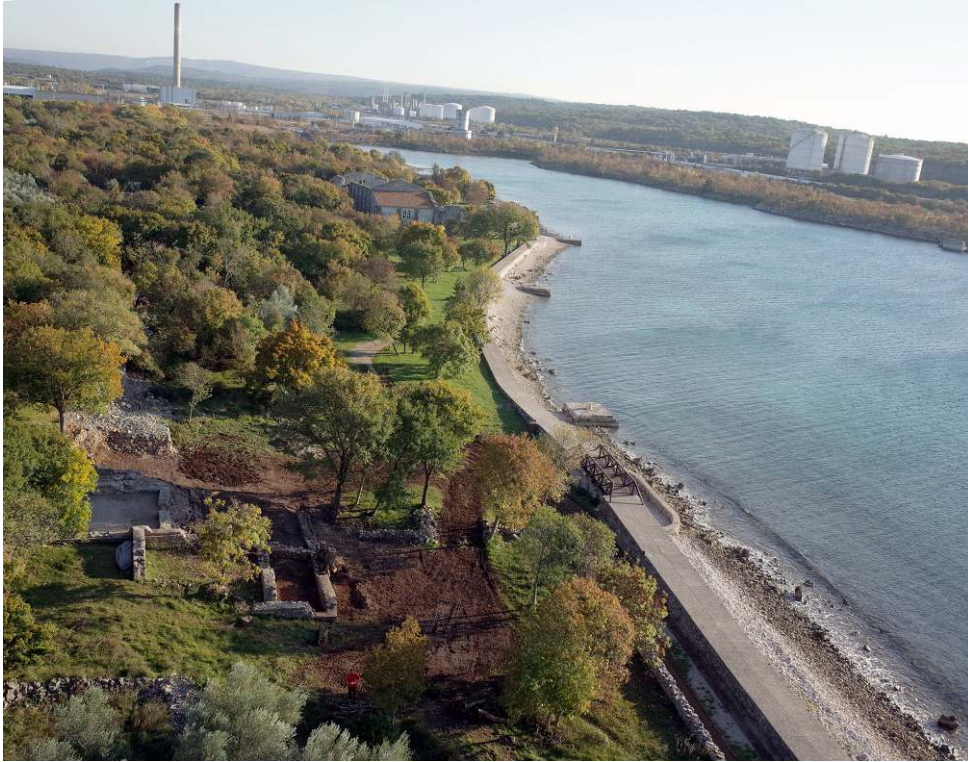
Fig. 11 – Mirine-Fulfinum, vue générale du site depuis le nord.

Les vestiges de « l'église à trois absides » et le complexe antique antérieur apparaissent au premier-plan ; la ville antique de *Fulfinum* est située entre l'industrie à l'arrière-plan et le complexe paléochrétien de Mirine.

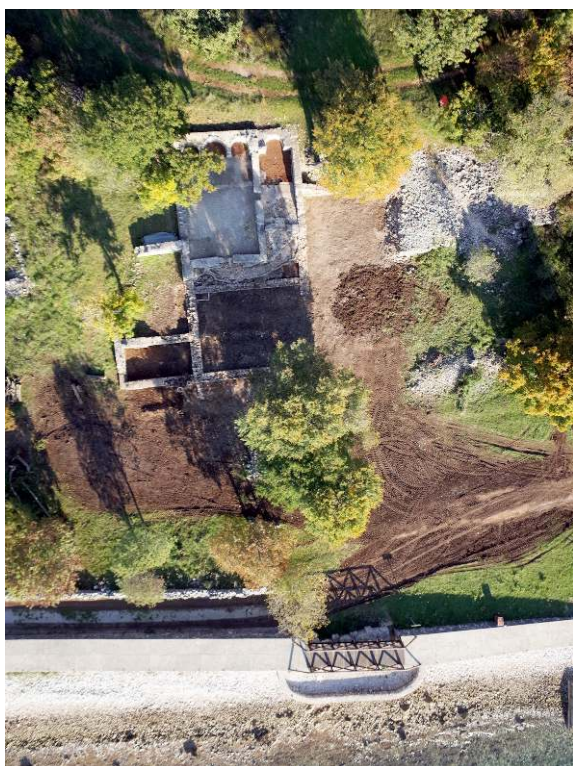
Fig. 13 – Mirine-Fulfinum, vue générale du complexe de « l'église à trois absides ».

- 54 Le complexe ecclésial paléochrétien – possiblement monastique au Moyen Âge – est renforcé postérieurement, entre le IX<sup>e</sup> et le XI<sup>e</sup> siècle, par un second édifice cultuel situé à environ 150 m au nord et construit dans les vestiges d'un complexe suburbain antique (fig. 13).

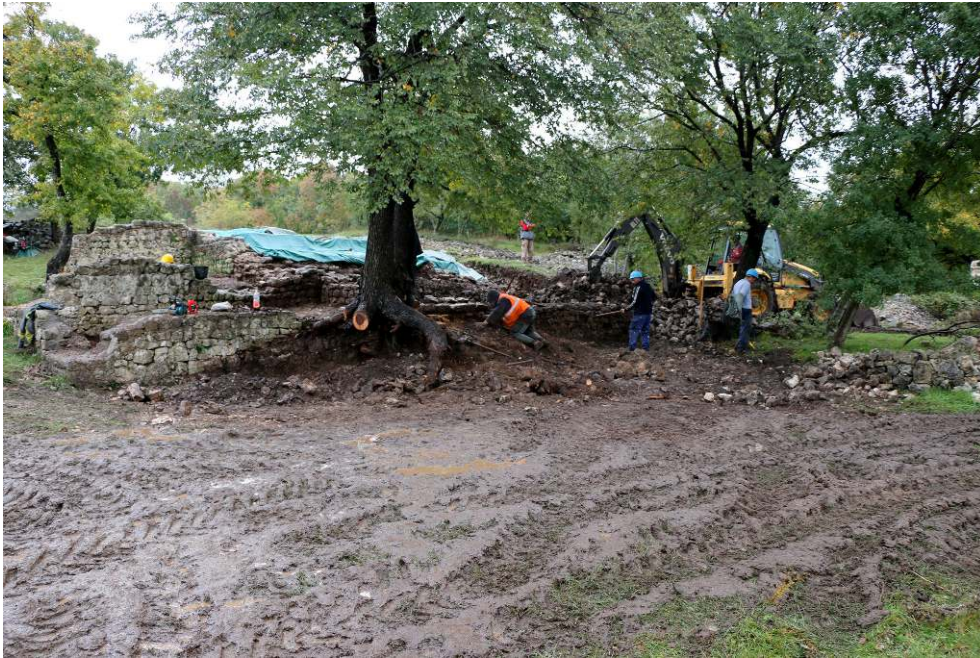
Fig. 15 – Mirine-Fulfinum, travaux préparatoires à la fouille.

- 57 Aussi, c'est sur la base de ces premiers résultats de fouilles et des prospections géophysiques que nous avons projeté une poursuite des recherches archéologiques. Les principaux objectifs sont de déterminer la place de l'église haut-médiévale dans la topographie générale du site et la chronologie de l'occupation du complexe antique. Mais en préalable, la campagne 2015 a été consacrée aux travaux préparatoires (fig. 15).

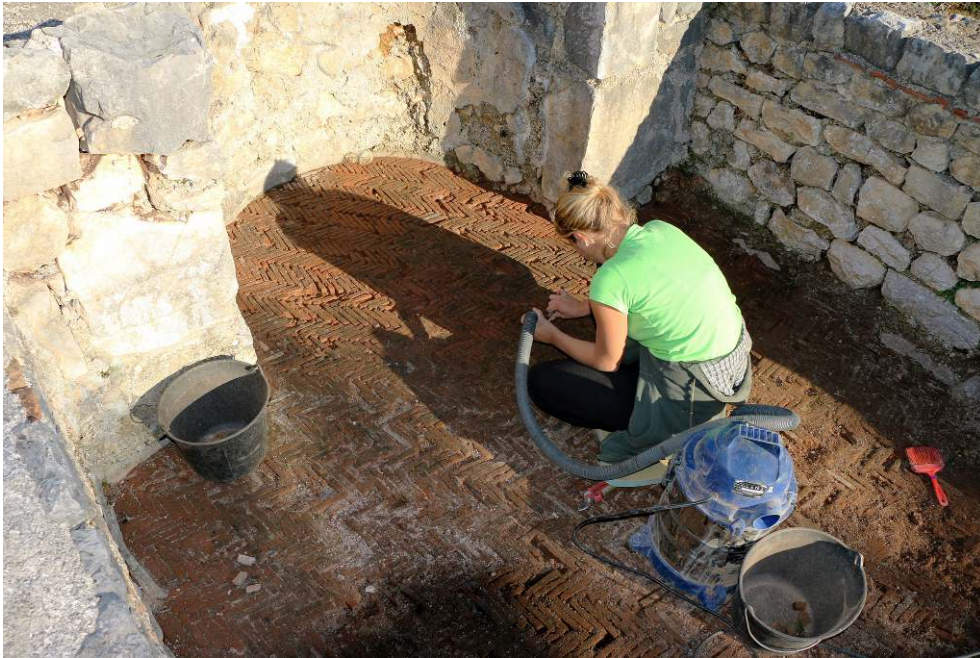
Fig. 16 – Mirine-Fulfinum, nettoyage du sol antique en *opus spicatum* réutilisé dans l'église.

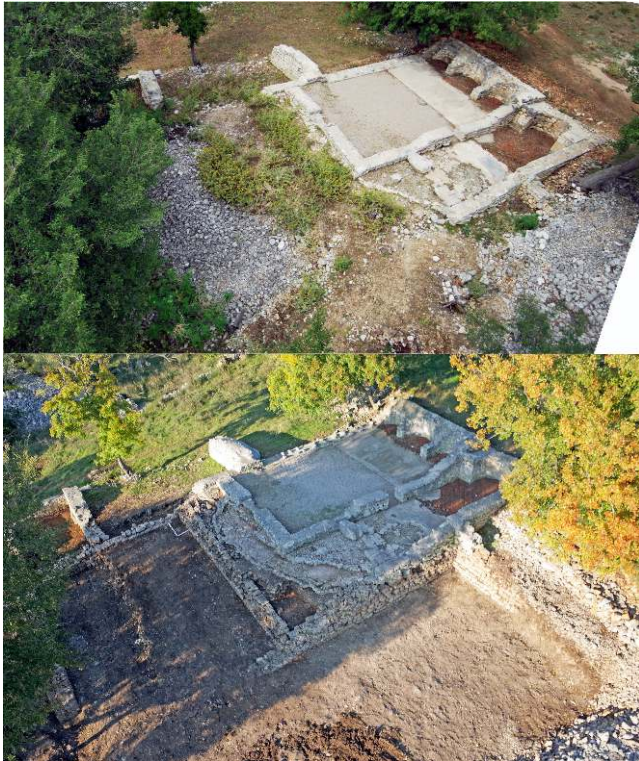
Fig. 17 – Mirine-Fulfinum, vue générale du site de « l'église à trois absides » en 2012 et à l'issue des travaux préparatoires de 2015.
