Archipel du Kvarner (Croatie). Prospection-inventaire des sites ecclésiastiques et monastiques : campagne 2015

Morana Čaušević-Bully, Sébastien Bully

Martinšćica, île de Cres (cinquième campagne) : fouille de la grande église (Martinšćica 1-première campagne)

***Fulfinum* – Mirine (Omišalj) baie de Sepen, île de Krk (quatrième campagne) : préparation à la fouille du secteur de « l'église à trois absides »**

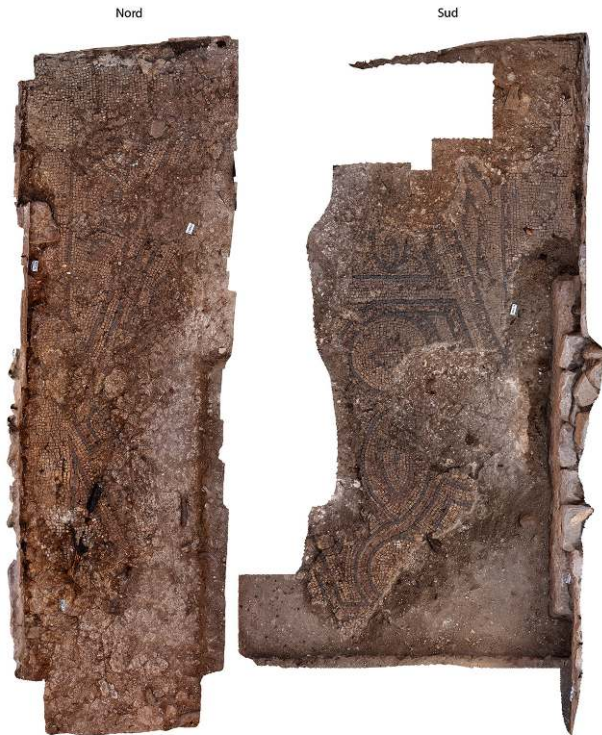
Fig. 5 – Martinšćica, orthophotographie du sol 1.114 de mosaïque de l'avant-chœur.

- 17 Le pavement de mosaïque est conservé partiellement autour du négatif de la plateforme surélevée du chœur liturgique (bêma), et ce davantage au sud (± 9 m²) qu'au nord (± 6 m²). Les deux champs sont donc séparés par l'espace de la plateforme disparue. L'état de conservation n'est pas très bon mais, bien qu'ils ne soient pas contigus, les deux secteurs

présentent un décor dont on distingue le schéma directeur et qui doit se lire ensemble (fig. 5).

- 18 Le support apparaît comporter deux couches, l'une inférieure en mortier chargé de tuileau couleur saumon, la seconde supérieure correspondant au lit de chaux plus blanche de fixation en surface. La réalisation est soignée et de belle facture. Le fond du pavement est réalisé à l'aide de tesselles blanches en calcaire et forme une bordure faite d'une quinzaine à une vingtaine de rangées de tesselles tant au nord, qu'à l'est et au sud. Les motifs sont réalisés au moyen de tesselles noires ou bleues nuit, de tesselles de pierre grise et de deux teintes de rouge/rose en terre cuite. Au nord-est l'angle du chevet est occupé par un triangle rectangle dessiné par un filet rouge et un filet noir ; de ce dernier filet noir interne émergent des boutons de roses rouges portés par trois sépales noirs et dont les tiges noires se recourbent formant à l'est un petit rinceau. Son pendant sud-est, dessiné par une corde faite de deux filets gris, deux filets rouges et un filet noir, encadrait les longues tiges noires et rouges d'une plante portant une fleur rouge en bouton dans l'angle ouest. Le départ vers l'ouest du triangle nord suivant – isocèle et aplati – se devine et son contour est le même (filet rouge/filet noir). Ces deux triangles occupent en fait les écoinçons laissés libres par un grand losange qui s'étend vers le sud, bordé par un cordage fait d'un triple filet rouge cerné de simples filets noirs ; il contenait un plus vaste motif couvrant semblant entrelacé. Il faut se reporter au sud pour mieux le distinguer : à l'intérieur du losange, un caisson hexagonal aplati était flanqué par deux petits triangles. Un seul de ces derniers est préservé, il est occupé par un bouton de fleur lancéolé au cœur gris, cerné d'un filet rouge et d'un noir, naissant au cœur de tiges noires se recourbant symétriquement au-dessus et autour de lui. L'hexagone contient un entrelacs naissant de

la bordure cordée et dont les croisements dessinent un fuseau central allongé accosté de quatre boucles circulaires. Le fuseau est timbré d'un motif emboîté identique marqué au centre d'une ligne noire et entouré d'une frise crénelée rouge presque rayonnante. Le seul médaillon conservé est timbré d'un carré sur la pointe à contour et cœur noir autour d'un dégradé rouge/rose-gris.
