L'EAU DANS L'HABITAT

Yves Calvet, Bernard Geyer

Yves Calvet, Bernard Geyer. L'EAU DANS L'HABITAT. Ras Shamra - Ougarit III: le centre de la ville, III, pp.129-156, 1987, Ras Shamra - Ougarit. halshs-01567313

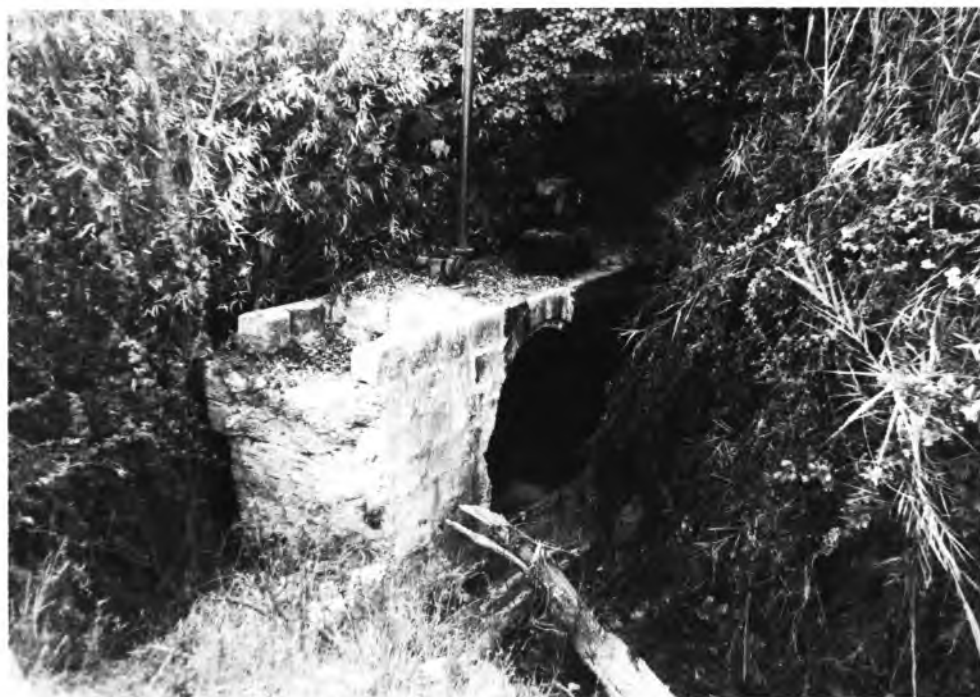
Fig. 3. Pont-barrage sur le nahr Chbayyeb.

– Les cours d'eau : bien qu'ils aient sans doute peu servi à l'alimentation en eau des maisons ordinaires, il est nécessaire de souligner quelques aspects du régime et des aménagements hydrauliques que l'on peut trouver sur les cours d'eau. Nous avons déjà mentionné le caractère saisonnier et parfois violent des écoulements. Les débits peuvent être importants, mais sont toujours limités dans le temps, restreints à la saison humide ou aux périodes de gros orages estivaux. Ce fait a amené les hommes, au cours du 20^e siècle, à aménager sur les cours d'eau des barrages-ponts, qui permettent d'arrêter les eaux et de créer des retenues dans lesquelles il est alors aisé d'établir des pompes. Nous avons pu observer un tel aménagement, au nord du tell, sur le nahr Chbayyeb (*fig. 3*). Le lit du ruisseau est barré par un « pont » à deux arches, long de 7 m et large de 2 m, construit en blocs équarris et bien appareillés de *ramleh*, et appuyé, au moins sur la rive nord, contre une calcarénite très dure formant la berge. Les arches pouvaient être partiellement fermées par des planches ou des poutrelles qui retenaient les eaux. Cet ouvrage est aujourd'hui abandonné ; une vieille porte a remplacé la boiserie disparue. Ce type d'aménagement a une efficacité certaine. Il est, de plus, assez facile à mettre en œuvre dans un pays où la pierre ne manque pas. C'étaient peut-être de tels barrages qui permettaient aux habitants d'Ougarit de se procurer plus facilement l'eau dont ils avaient besoin, notamment en été après les orages. C'est en tout cas dans ce sens qu'il nous faudra orienter les recherches sur le terrain, même si le pouvoir érosif élevé de ces ruisseaux rend aléatoire la conservation de tels vestiges.

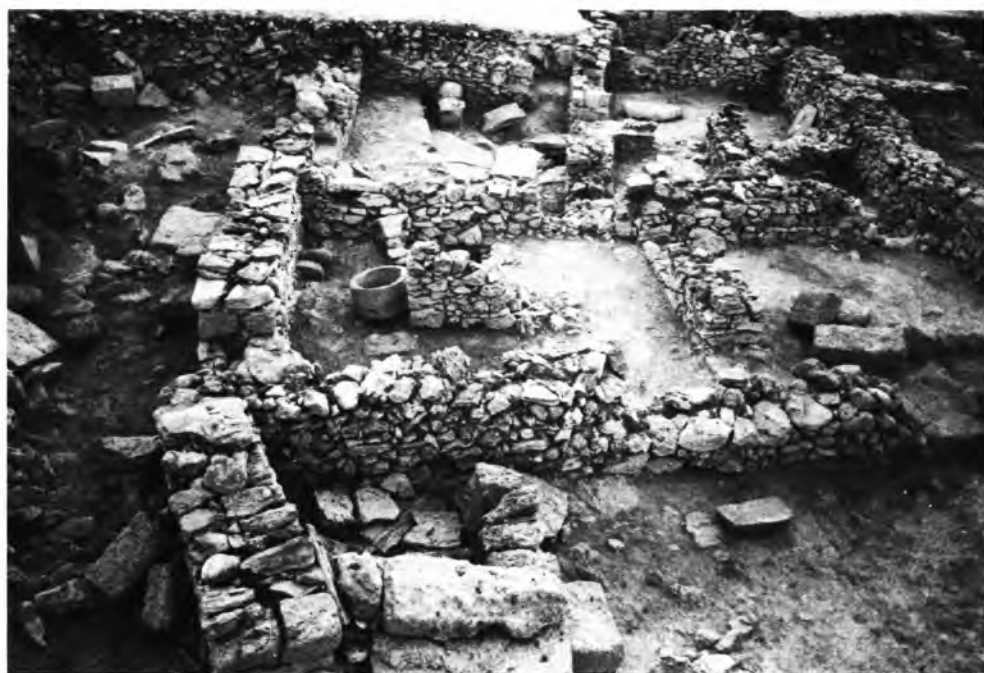
*Fig. 4. Le puisard 1269 sous les latrines 1039.
A gauche, la rue 1038. Vue prise vers l'est.*

– Le puisard 1269 de la maison A (*fig. 4, 5 et 6*) se trouve dans un petit réduit (1039) de forme trapézoïdale (longueur 1,43 m/1,20 m ; largeur 0,92 m/1,07 m), situé sous un escalier placé dans l'angle nord-est de la pièce 1040 ; il est partiellement fermé au sud par un muret de trois pierres dressées, qui ne laissait comme seuil qu'un espace étroit. De la pièce 1040, on accédait au réduit de plain-pied, du moins dans l'état final de la maison. Comblé, le puisard disparaissait alors sous des dalles de pierre et n'était plus en fonction, ainsi que l'indique un socle de jarre posé à plat, dans l'angle sud-ouest, sur une des dalles condamnant le puisard.

Dans un état antérieur, ce petit local servait de latrines et était en grande partie masqué par un muret. Le seuil est constitué d'un bloc de calcaire (1,15 x 0,50 x 0,70 m) supportant le muret et placé de façon à être en surplomb de 0,20 m au-dessus du puisard, pour réduire

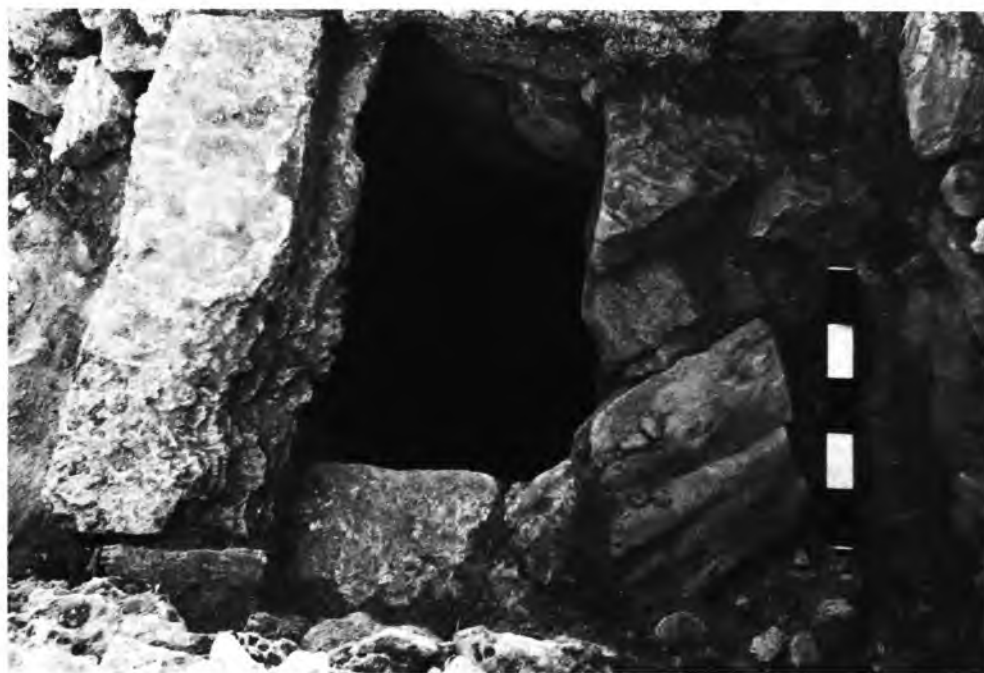
Fig. 5. Le puisard 1269, détail de l'ouverture.

l'espace ouvert. Un ressaut, taillé sur la face nord de ce bloc, permettait de poser et de caler une ou plusieurs planches pour fermer le puisard. Ce mode de couverture, facile à déplacer, limitait la propagation des odeurs et facilitait d'éventuelles vidanges. De forme rectangulaire (pour les caractéristiques, voir le *tableau 1*), le puisard est construit en pierres sèches, montées en assises irrégulières. La fouille du remplissage a révélé, sur toute la hauteur (1,90 m), une terre très sableuse de teinte grisâtre, contenant de la pierraille éparsée, de nombreux tessons, des fragments d'os et de lames de silex retouchées. La seule variation

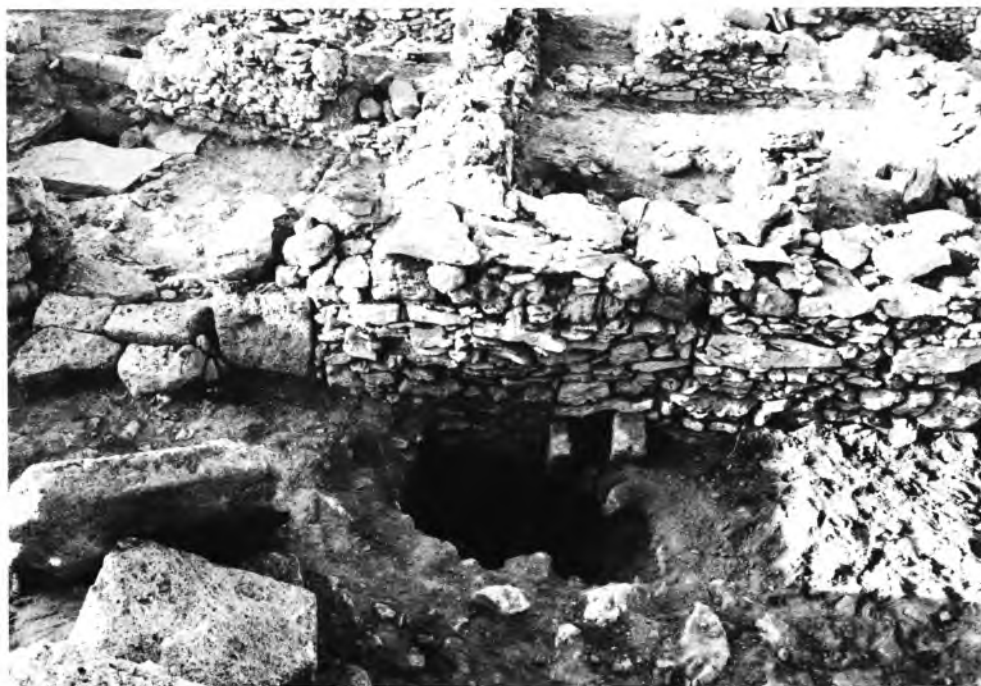
Fig. 7. Le puisard 1096, dans la rue 1038 (à gauche, brisée, la dalle de couverture R 81 241). Vue prise vers le sud.

- Le puisard 1096 se trouve dans la rue 1038, accolé à la maison A (*fig. 6 et 7*). Ce puisard est creusé dans la rue qui longe au nord le quartier en cours de fouille¹¹. Il était fermé par une dalle calcaire (R 81 241) qui devait, à l'origine, le couvrir dans sa totalité (*pl. I b*). Cette dalle, retrouvée brisée (1,05 m x 0,86 m x 0,19 m), reposait sur une canalisation monolithique (1107) qui, traversant le mur 1024, provient de la pièce 1041 et débouche dans le puisard. Dans la pièce, une cuve cylindrique (diamètre extérieur 0,69 m) et un sol fait de mortier étanche, aménagé à proximité de la canalisation, témoignent de l'utilisation de l'eau. Le puisard servait donc à l'évacuation des eaux usées du bâtiment, mais captait également une partie des eaux de ruissellement de la rue et contribuait ainsi à son assainissement. Il est construit en pierres sèches, appareillées irrégulièrement. Sa forme est approximativement celle d'un fer à cheval. Il est appuyé contre le mur 1024 et ses fondations qui lui servent de paroi. Son remplissage ne présente pas la même homogénéité que

dans le cas précédent et s'est fait au moins en deux phases (voir ci-dessous). Jusqu'à - 1,10 m, la terre, beige clair, est sablo-limoneuse et contient de rares tessons répartis dans la masse. Les pierres, rares jusqu'à - 0,80 m, sont surtout nombreuses entre - 0,90 m et - 1,10 m, où elles forment un niveau discontinu. A - 1,10 m, les pierres disparaissent pour faire place à une terre apparemment uniforme et accusant une légère concavité vers le centre du puisard. Il y a là un premier niveau correspondant peut-être à une réfection ou à une remise en fonction du puisard. Jusqu'au fond, à - 1,75 m, la fouille, effectuée sur les deux tiers de la surface, n'a révélé qu'une terre sableuse, homogène, ne contenant que de rares pierres et tessons. Ce type de puisard, servant à recueillir à la fois les eaux usées d'une habitation et les eaux de ruissellement de l'extérieur, se trouve fréquemment dans les rues d'Ougarit : on en a un exemple caractéristique le long de la maison dite « de Rapanou »¹², dans la rue qui longe ce bâtiment à l'ouest. Un vaste puisard appartient à une installation légèrement différente. Il sert à recueillir les eaux usées de la pièce 226 du Palais sud¹³. Là aussi, comme dans le cas du puisard 1096, il est situé à l'extérieur du bâtiment, contre le mur, et il reçoit les eaux usées par l'intermédiaire d'une canalisation passant à travers le mur ; mais cette canalisation se déverse à un mètre de hauteur et interdit donc tout système de couverture de ce puisard. Ces conditions d'évacuation des eaux rendaient vraisemblablement inutilisable tout cet espace.

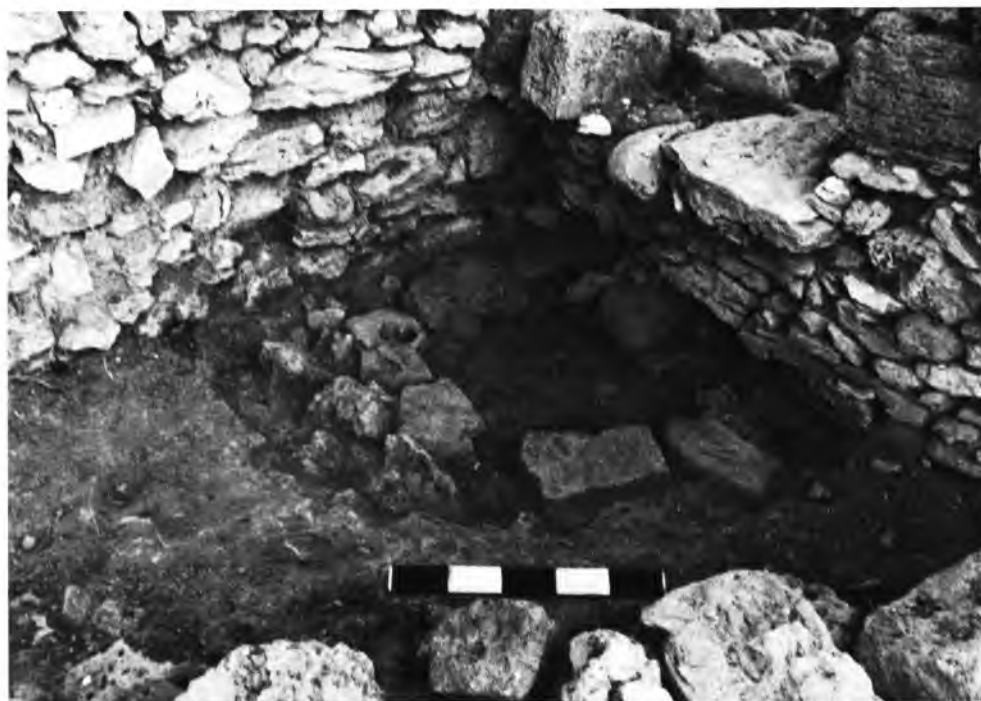
Fig. 8. Le puisard 1087.

– Le puisard 1087 de la maison A (*fig. 6*, en haut, et *8*) est situé dans l'angle nord-ouest de la pièce 1041, à $0,45$ m en contrebas du seuil ouvrant sur la rue 1038. De forme semi-circulaire (pour les caractéristiques, voir *tableau 1*), il semble s'appuyer contre les fondations du seuil. Le dégagement des deux assises supérieures a permis de constater que plusieurs des pierres du puisard étaient imbriquées dans les assises inférieures du seuil, alors qu'elles ne sont qu'apposées contre le mur ouest 1003. De diamètre à peu près équivalent à la largeur du seuil, le puisard semble bien être en relation directe avec celui-ci. Une fouille et une étude du matériel qu'il contient seront nécessaires pour préciser sa fonction. Notons que d'autres cas semblables de puisards devant des seuils sont connus à Ougarit :

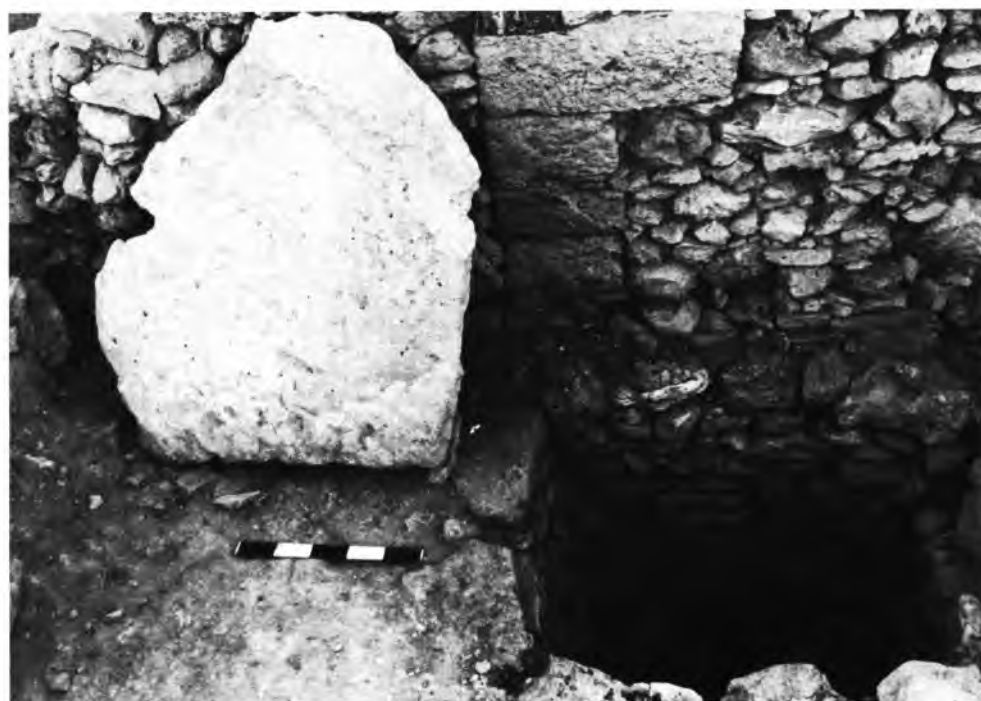
*Fig. 9. Le puisard 1080 et sa dalle de couverture R 81 1240.
Vue prise vers l'est.*

– Le puisard 1080 se trouve dans la pièce (ou cour ?) 1064 de la maison C (fig. 9 et 10). Situé dans l'angle sud-est de cette espace, ce puisard est placé sous une fenêtre intérieure ouvrant sur la pièce 1049, dans laquelle ont été trouvées de nombreuses jarres fichées dans le sol, mais aussi près d'une cuve de pierre située à l'entrée de la pièce 1066. Une dalle de

couverture (R 81 240), légèrement concave (1,30 m x 1,10 m x 1,15 m) et percée en son centre d'un trou (diamètre 0,14 m), fermait le puisard (*pl. I c*). La construction, grossièrement rectangulaire (pour les caractéristiques, voir *tableau 1*) et réalisée en pierres sèches montées en assises irrégulières, est totalement indépendante des murs et de leurs fondations. En 1981, la fouille avait été arrêtée à - 1,15 m sur une terre « homogène ». La reprise du dégagement en octobre 1984 a tout d'abord révélé une épaisseur de quatre à cinq centimètres de colluvions apportées là par ruissellement depuis 1981 et qui formaient un véritable « mille-feuilles », témoin des diverses phases pluvieuses. A la profondeur de - 1,20 m, la terre est marquée par des oxydes de fer et de manganèse qui tachent les galets et les tessons. De - 1,20 m à - 1,60 m, la fouille, poursuivie sur les deux tiers de la surface, a démontré que l'assise de pierres inférieure s'appuyait sur des niveaux archéologiques plus anciens et que les traces d'oxydes étaient nombreuses sur les quinze premiers centimètres. Cette couche est par ailleurs noircie par des matières organiques et semble colmatée. La terre, nettement plus argileuse que celle des remplissages, semble jouer le rôle de filtre non intentionnel, mais néanmoins efficace. Nous reviendrons sur ce sujet à propos des essais de vitesse d'infiltration.

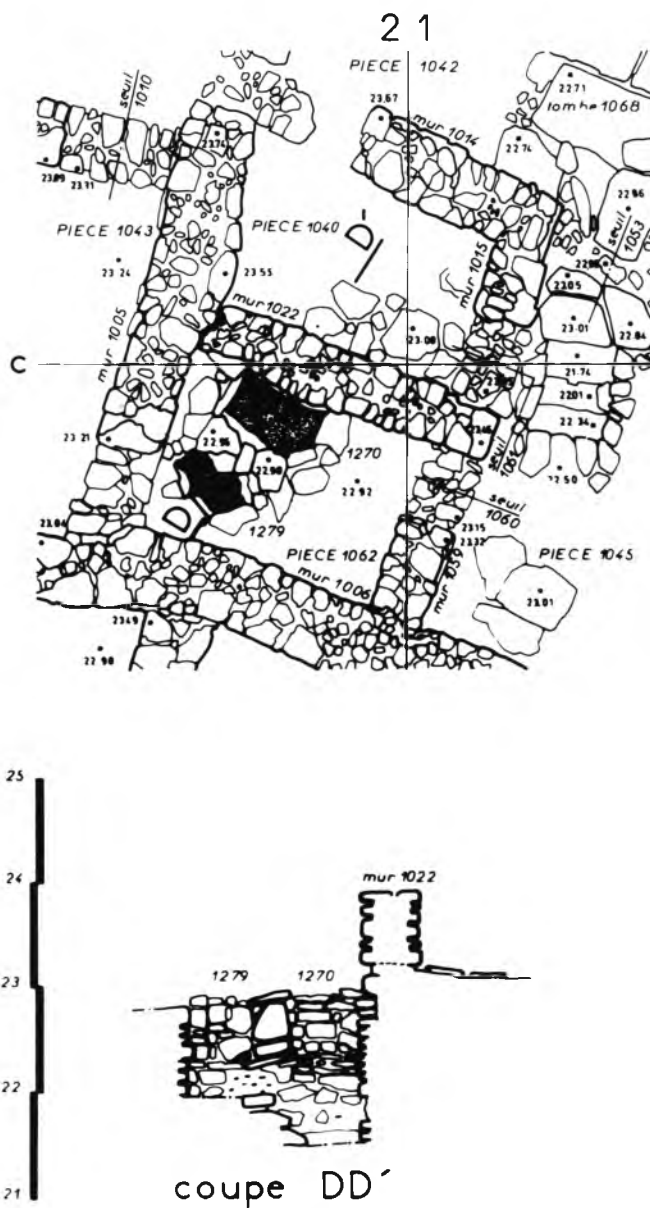
Fig. 12. Les silos 1270 et 1279

- Les silos 1270 et 1279 de la maison B, pièce 1062 (*fig. 11 et 12*) : l'aménagement 1270, que nous pensions être un puisard, s'est révélé, en cours de fouille, être un silo double (1270 et 1279), construit d'un seul tenant, comme l'indiquent les pierres imbriquées de la paroi commune. Aménagés dans l'angle sud-ouest d'une pièce (1062) subdivisée pour l'occasion par des murets peu fondés, ces silos (pour les caractéristiques, voir *tableau 1*) ne comportaient pas de couverture lors de leur dégagement. On peut penser qu'ils étaient simplement fermés par des planches. Comme les puisards, ils sont montés en pierres sèches appareillées ici très irrégulièrement. La construction est très peu soignée en comparaison des puisards. Les quarante centimètres inférieurs de chaque silo présentent de nombreux manques de pierres, ce qui aurait risqué de provoquer glissement ou effondrement si ces aménagements avaient été destinés à recevoir des eaux usées. L'hypothèse des silos est également confirmée par l'existence, entre les deux fosses, d'une communication sous forme d'une ouverture rectangulaire (0,40 m x 0,30 m), pratiquée dans la paroi commune; deux dalles de chant soutiennent un linteau; les trois éléments sont en calcaire. Enfin, plusieurs fragments d'un enduit très épais (R 84 1106, 1267, 1268, 1269 et 1277), retrouvés dans les fonds des silos pourraient confirmer apparemment cette destination, même si les parois n'en gardent pas de traces aujourd'hui. Il faut aussi signaler que les couches archéologiques composant le fond de ces silos ne présentaient pratiquement pas de traces d'oxydes, comme on en trouve souvent dans les puisards. Le silo 1270, de forme semi-circulaire, est aménagé sous le petit mur 1022 et est donc antérieur, sans doute de peu, à celui-ci. Le remplissage, homogène sur toute la hauteur (1,50 m), était constitué d'une terre très sableuse, beige à brun clair, contenant très peu de pierres et quelques graviers et tessons épars. Le silo 1279, profond seulement d'un mètre, était comblé de la même façon.

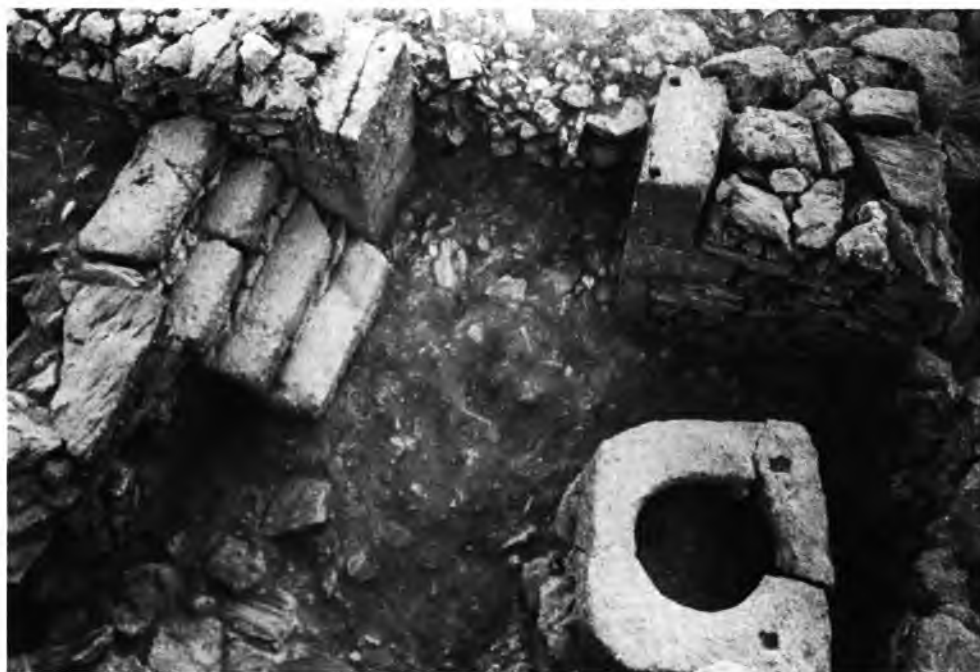
Fig. 13. L'escalier 1070 et le puits 1071 (pièce 1067 de la maison B). Vue prise vers l'est
