## Le devenir de la commanderie d'Avallieur à l'époque hospitalière

Cédric Roms, Stéphane Venault, Geert Verbrugghe

## Le devenir de la commanderie d'Avalleur à l'époque hospitalière

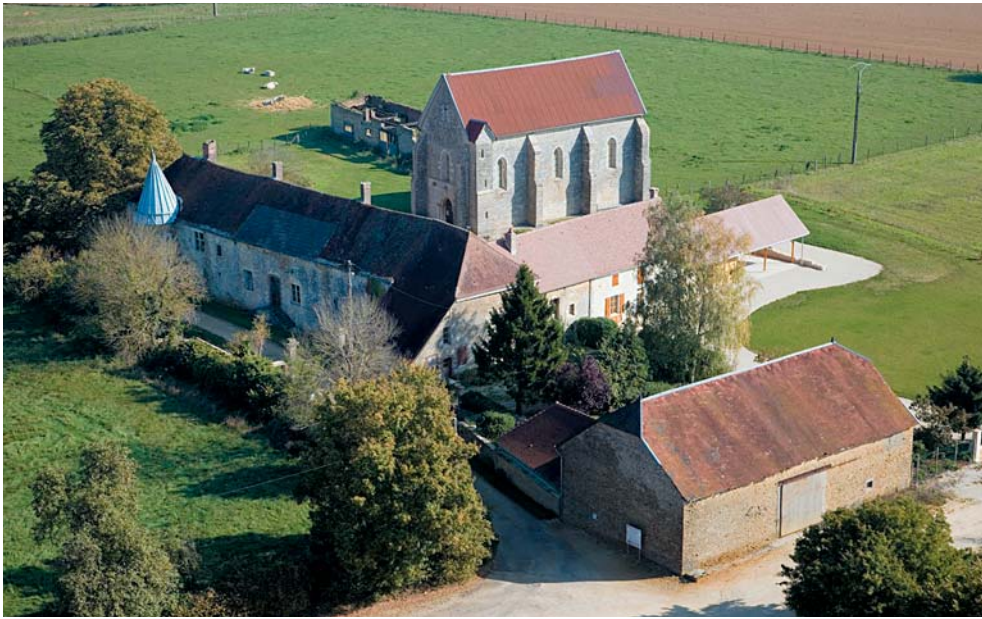
Fig. 1 - Vue aérienne de la commanderie d'Avalleur.

archéologiques. De cette première phase, subsistent le grand corps de logis contemporain de la fondation de la commanderie (fin du XIII<sup>e</sup> siècle) ainsi que la chapelle construite dans le premier quart du XIII<sup>e</sup> siècle (*fig. 1*)<sup>11</sup>. Cette dernière n'a subi que peu de modifications au cours des siècles<sup>12</sup> : il s'agit d'une construction orientée, de plan rectangulaire, à nef unique de 19,70 m de long sur 6,20 m de largeur (hors œuvre), présentant une hauteur totale de 8,56 m.

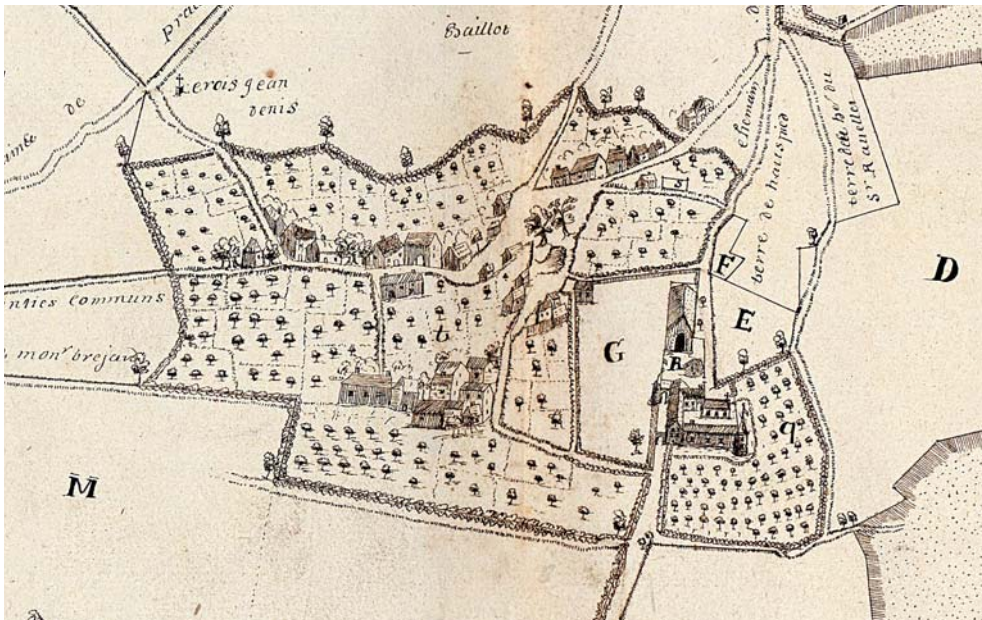
Fig. 2 - Extrait du plan terrier de 1695

Le plan terrier de 1695 (*fig. 2*) permet d'appréhender l'organisation de la commanderie, désignée sous la lettre R, à la fin du XVII<sup>e</sup> siècle.

Les bâtiments de la commanderie sont alors ceints d'un mur, figuré sur le plan par un simple trait. Il part de l'extrémité orientale de l'aile sud vers le nord ; le retour vers l'ouest est masqué par la chapelle, mais il semble se poursuivre jusqu'au mur pignon de l'aile nord. L'enceinte continue alors vers le nord (elle est percée sur ce segment d'une porte) pour se diriger vers le mur de la grange qu'elle contourne pour repartir, vers le sud, en direction de la poterne où elle semble s'arrêter. L'accès à la commanderie se fait en deux points. Depuis le nord, en provenance de Bar-sur-Seine, par

Dans la basse-cour, se trouvent une grange et un pigeonnier. Sous réserve de la précision du plan de 1695, la grange mesurerait une trentaine de mètres de long pour une largeur d'une vingtaine de mètres. On y accède par une grande porte cochère dont les visites du XVIII<sup>e</sup> siècle précisent qu'elle est à deux battants « dans laquelle il y a un guichet » <sup>16</sup>. Au XVIII<sup>e</sup> siècle, la grange, à la couverture de paille, est flanquée de deux écuries <sup>17</sup>. Rien ne permet de savoir si le bâtiment est construit en pierre ou bien à pan de bois. Des bâtiments similaires sont connus pour d'autres maisons templières : la grange de la commanderie de Sainte-Vaubourg mesure, hors œuvre, 30 m de long pour une largeur de 17 m, tandis que celle de la commanderie d'Ivry-le-Temple possédait deux granges dont l'une mesure 50 m de long <sup>18</sup>.

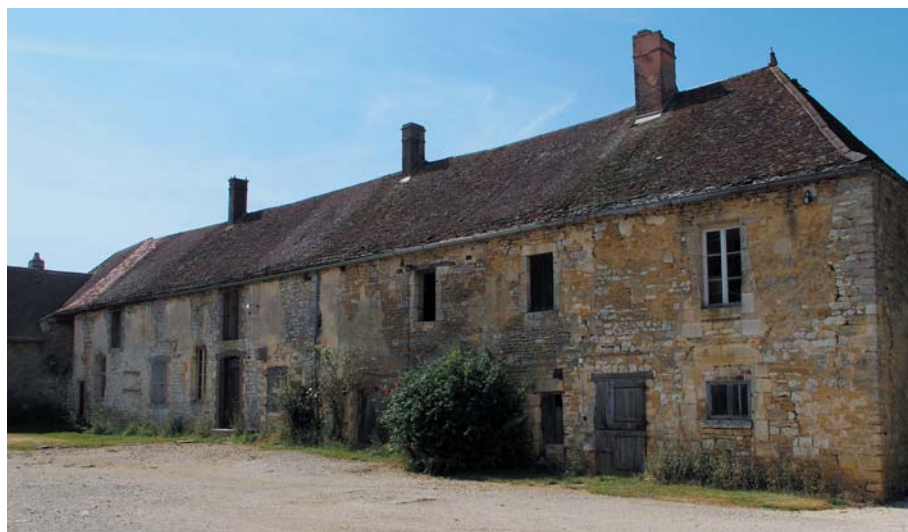
Fig. 5 - Façade orientale vue depuis le nord.  
Cliché C. Roms, INRAP.

La façade orientale (100) est ajourée d'ouvertures récentes en briques telles 106, 109, 110 et 116 (*fig. 5*). D'autres percements remontent cependant au début du XVI<sup>e</sup> siècle. C'est le cas de la fenêtre 107 qui est encadrée de moulures croisées à bases prismatiques, mais aussi de l'étroite fenêtre 104. Celle-ci est décorée à sa base de moulures prismatiques, renforcée à mi-hauteur d'une traverse chanfreinée et surmontée d'un linteau sculpté d'une accolade. Cette fenêtre n'est pas contemporaine du reste du parement 100. La porte 103, également de facture ancienne, pourrait être contemporaine des fenêtres (1<sup>ère</sup> moitié du XVI<sup>e</sup> siècle). Le mur témoigne également de reprise et de réfections diverses telles les ouvertures bouchées 101, 105, 108, 113. La fenêtre 112 est surmontée d'un linteau de porte sur lequel sont sculptés trois blasons dont deux aux armes de Jean de Choiseul. Ce linteau se trouve en position secondaire au-dessus de la fenêtre – initialement une porte comme en témoigne la fuite des montants (111) vers le sol et une rupture dans les assises. Le percement de cette porte a dû condamner l'ancienne ouverture.

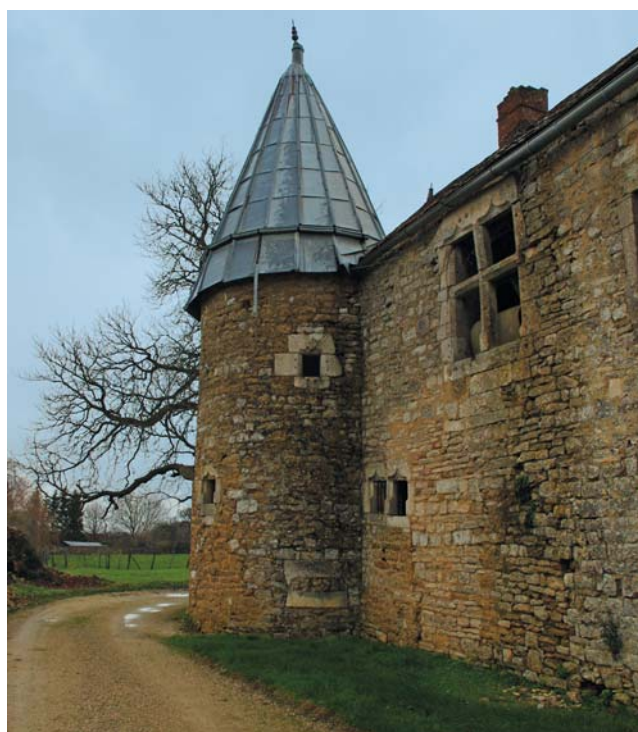
Fig. 6 - Tour de la façade occidentale.  
Cliché C. Roms, INRAP.

Le parement de la tour est irrégulier de même les calcaires mis en œuvre sont hétérogènes (*fig. 6*). La construction de cette tour est à l'origine de la reprise 412, dans le mur gouttereau occidental.

La paroi est percée de diverses ouvertures. Le rez-de-chaussée est éclairé par une petite baie surmontée d'une accolade destinée non seulement à

éclairer la pièce mais sans doute aussi à évacuer les fumées. Deux canonnières percent le mur vers le sud pour l'une et vers le nord pour la seconde. Elles sont constituées de deux imposants blocs superposés qui confèrent à l'ébrasement extérieur une forme triangulaire. Les ouvertures extérieures sont quant à elles ovales. Ce type de canonnières pourrait remonter à la première moitié XVI<sup>e</sup> siècle.

L'étage est percé de deux petites fenêtres, l'une au nord et l'autre au sud, mais également d'une porte étroite transformée en fenêtre (601). À la base de la porte, sont conservés deux corbeaux sur lesquels venait s'appuyer la galerie qui enjambait le chemin d'accès actuel pour aboutir à une seconde tour située au nord-est <sup>29</sup>.

La charpente de la tour repose sur deux entrants croisés à la jonction desquels pénètre un poinçon. L'analyse dendrochronologique d'un des entrants a fourni une date d'abattage postérieure à 1487. La toiture est protégée par une couverture de feuilles métalliques.

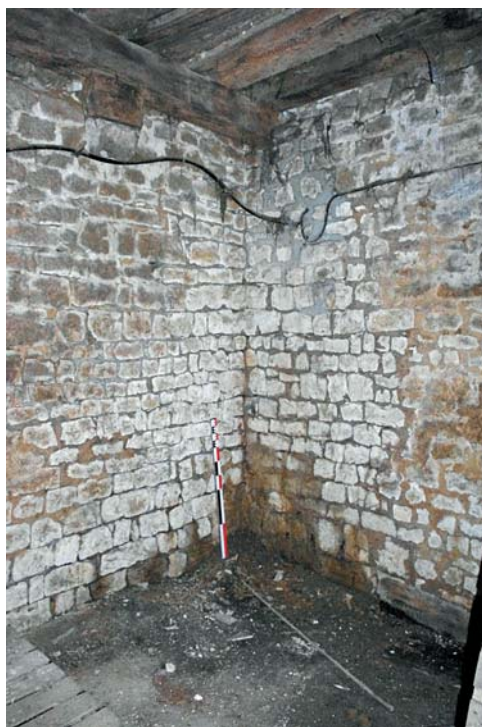
Fig. 7 - Détail de l'appareil de la cave B  
(angle du mur de refend 8 et du mur gouttereau est).  
Cliché C. Roms, INRAP.

La première des caves présente un plan rectangulaire, longue de 11 m pour une largeur de 6,60 m. Les murs gouttereaux et de refend sont

chaînés et de même facture (assises régulières, moellons de calcaire sublithographique) (*fig. 7*). L'éclairage naturel provient de soupiraux récents en briques qui ajourent le mur gouttereau est. Deux soupiraux actuellement bouchés sont visibles dans le mur ouest. Ils sont sûrement d'origine: les pierres de taille des pieds droits étant intégrées aux assises du mur. Un ressaut, ayant reçu les solives du premier état du plafond planchéié, est visible dans la partie supérieure des murs gouttereaux. Ce mode de couverture permet de dégager un maximum d'espace et il est plus facile à mettre en œuvre<sup>30</sup>. Par ailleurs, rien ne laisse penser que cette cave ait été voûtée à l'origine. Des perturbations semblent être liées à une reprise postérieure du plancher. Actuellement, six piles engagées en saillies de 30 cm par rapport au nu du mur soutiennent des poutres maîtresses soutenues dans leur milieu par des poteaux reposant sur des bases en pierre. Le buchage de moellons des gouttereaux et l'absence de chaînage entre certaines parties des piles et les murs laissent envisager qu'elles sont contemporaines d'une reprise du plafond. La pile nord du mur oriental, en briques, est quant à elle contemporaine. Les datations dendrochronologiques réalisées sur une des poutres indiquent un abattage des bois après 1413<sup>31</sup>.

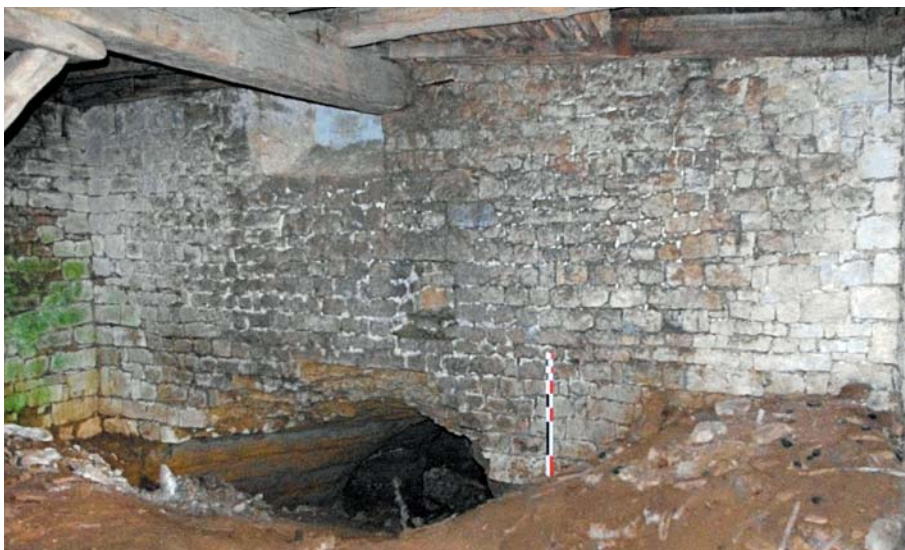
Fig. 8 - Accès à la cave N par une ouverture pratiquée à la base du mur pignon sud.

L'entrée dans la dernière cave s'effectue par une brèche pratiquée à la base du pignon sud.

Située à l'extrémité sud de la cave A, on accède à cette cave depuis un effondrement de la base du mur pignon sud du corps de logis. Elle est creusée dans les sables et grès du Valanginien et s'organise à partir d'un couloir central long de 7 m et large de 2 m desservant six alvéoles symétriquement opposées profondes de 1,20 m et larges de 2,30 m. Sous plafond, la hauteur est actuellement de 2,50 m.

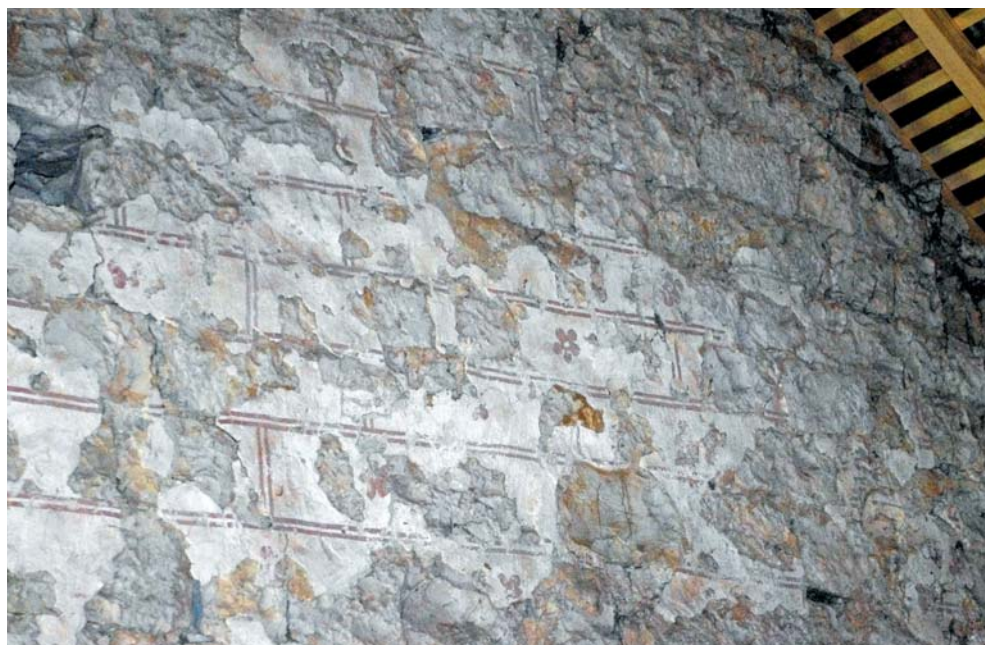
Fig. 9 - Détail de l'enduit peint du mur pignon sud.  
Cliché C. Roms, INRAP.
