Des abords du forum au palais archiepiscopal : Étude du centre monumental d'Aix-en-Provence

Michel Fixot, Jean Guyon, Jean-Pierre Pelletier, Lucien Rivet

Michel Fixot, Jean Guyon, Jean-Pierre Pelletier, Lucien Rivet. Des abords du forum au palais archiepiscopal : Étude du centre monumental d'Aix-en-Provence. Bulletin Monumental, 1986, 144 (3), pp.195-290. 10.3406/bulmo.1986.2829 . halshs-01744113

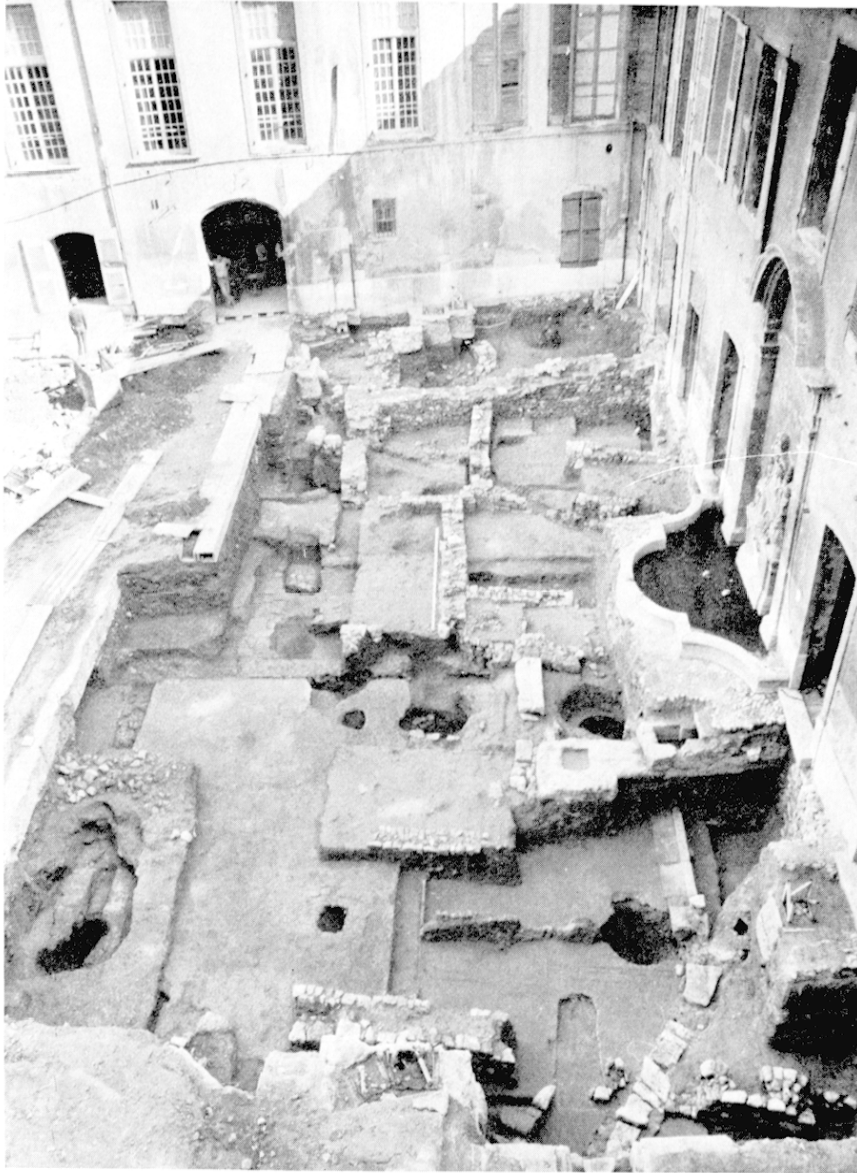
FIG. 3. — VUE GÉNÉRALE DU SECTEUR MÉDIAN DE LA FOUILLE PRISE DE L'OUEST À DROITE, LE MUR DES ÉCURIES ET SA FONTAINE : LA PARTIE MÉRIDIONALE DE L'« INSULA » I EN COURS DE DÉGAGEMENT, SUR LES BÉTONS ANTIQUES PERFORÉS PAR DES SILOS, BUTTE-TÉMOINS DES RÉOCCUPATIONS MÉDIÉVALES

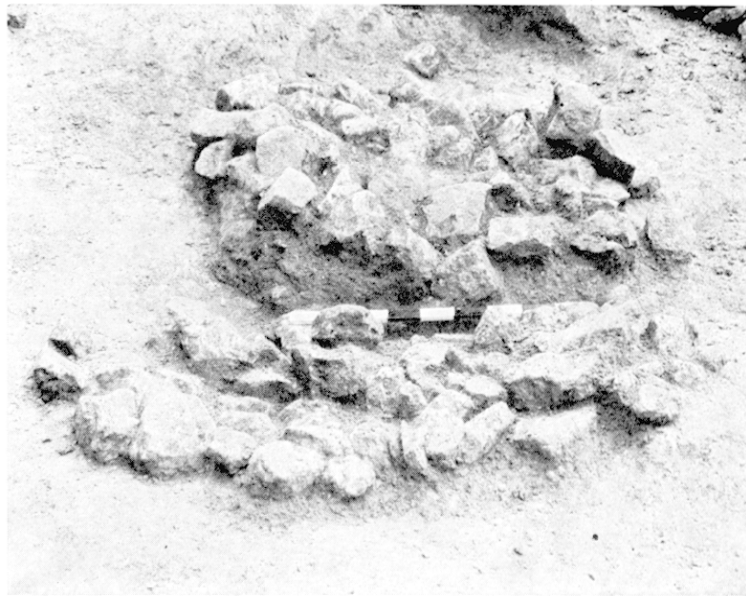
FIG. 6. — FOSSE COMBLÉE PAR DES BLOCS ET DES DÉTRITUS MISE EN ÉVIDENCE APRÈS DÉPOSE DES SOLS EN BÉTON DU SECTEUR MÉRIDIONAL DE L' « INSULA » I, VUE DU SUD

Entre les murs 1 et 11, la dépose des bétons a révélé l'existence de trois grandes fosses : les deux premières au centre et au sud-ouest de la pièce J2, la troisième au centre de la pièce J4 qui abritait également dans l'angle sud-est un foyer aménagé à la cote 203,07 m ; ces fosses avaient été comblées par des blocs et contenaient aussi quelques déchets animaux (fig. 6). Nulle part plus au nord, nous n'avons rencontré sous les bétons de semblables vestiges qui s'établissent en outre à une cote sensiblement inférieure à la fois à celle des sols que l'on peut restituer dans l'*insula* primitive (203,75 m. au nord, 203,45 m. au sud (5)²) et au niveau d'affleurement du sol vierge au sud du mur 1.

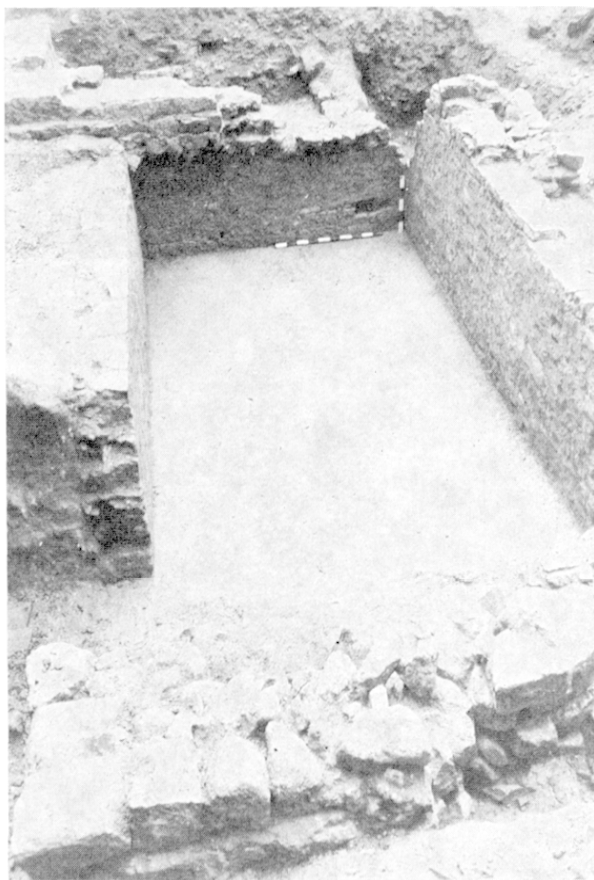
FIG. 8. — VUE GÉNÉRALE DE L'« ESPACE Q » PRISE DU NORD. LE MUR NORD DE L'OUVRAGE A ÉTÉ RÉCUPÉRÉ TARDIVEMENT; AU PREMIER PLAN, LE MUR MÉDIÉVAL 62

Cet ouvrage avait reçu au cours de la fouille l'appellation de *bassin* à cause de sa profondeur et de la finition soignée des joints de ses parois, simples parements d'une grande fosse creusée dans le sol naturel. Comme il est possible de le vérifier par l'empreinte laissée par le mur 41 dont l'appareil a été récupéré, le maître d'œuvre a commencé par recouvrir d'un béton de chaux le fond de cette fosse qui accuse d'ailleurs une forte pente du nord vers le sud (de 202,55 à 202,15 m.) puis il a élevé des murs latéraux dont l'épaisseur est variable (30 à 40 cm.) à cause du profil oblique de la paroi d'argile contre laquelle ils ont été dressés. Sur le côté sud, près de l'angle sud-ouest, à 40 centimètres environ au-dessus du niveau du fond se voit une petite ouverture de forme irrégulière d'ailleurs partiellement rebouchée (fig. 8). Si le sobriquet de chantier donné à l'ouvrage doit être pris au sérieux, on pourrait songer à un dispositif de vidange qui n'aurait d'ailleurs jamais été mis en service car l'argile naturelle est intacte derrière cette évacuation supposée.

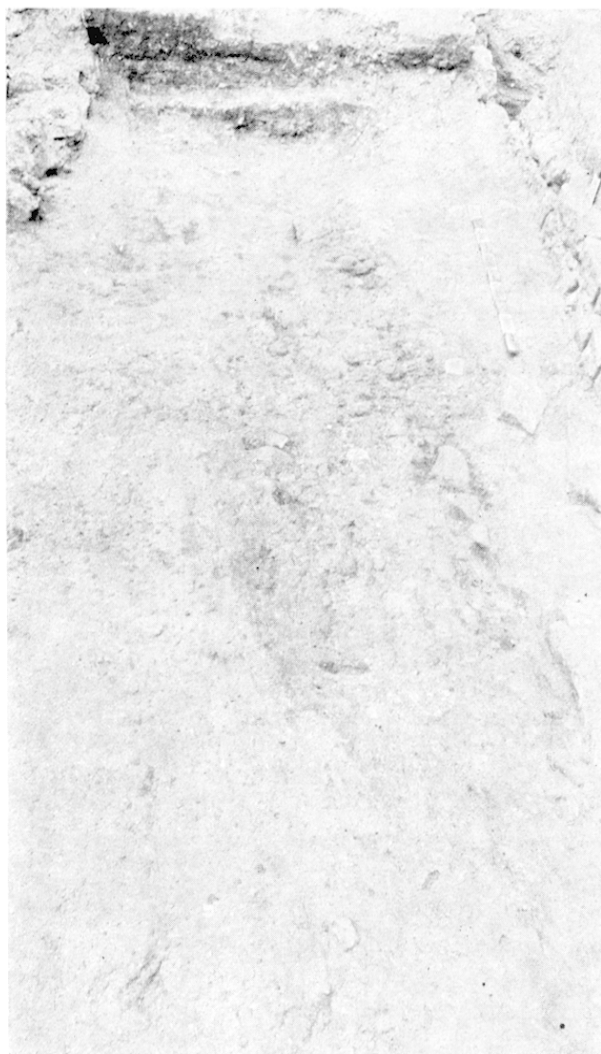
FIG. 10. — SOL EN CAILLOUTIS SUR LE « DECUMANUS »
VUE GÉNÉRALE DE L'OUEST

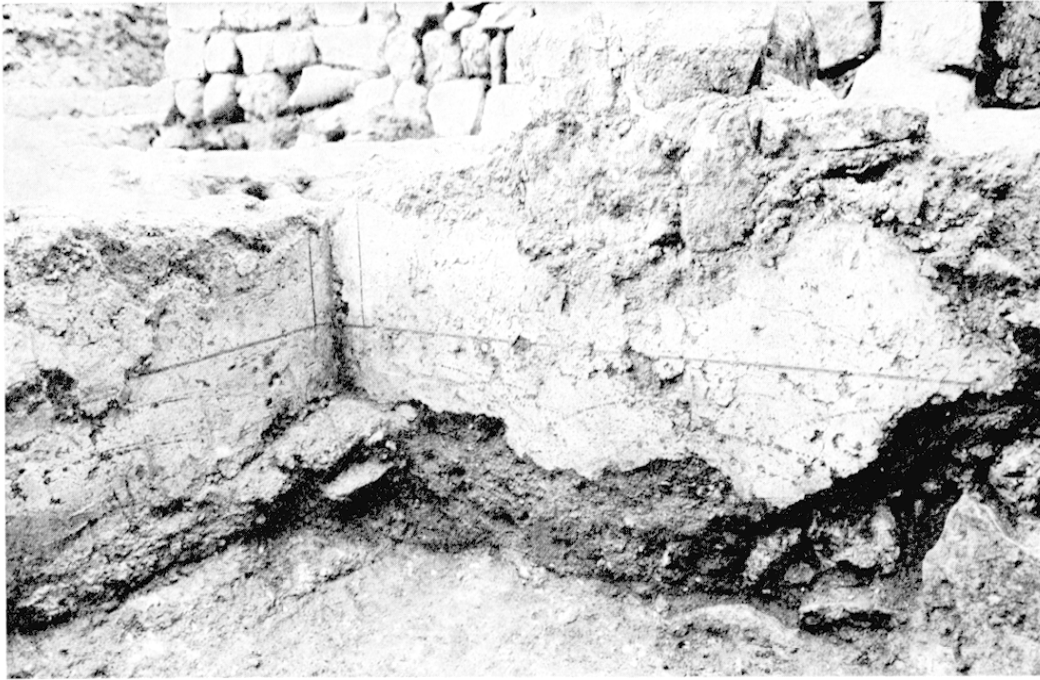
FIG. 12. - - ENDUIT PEINT DE LA PIÈCE K VU DU SUD-OUEST;
 NOTER LE PROFIL IRRÉGULIER DU SOL (DISPARU) EN RELATION AVEC CET ENDUIT

Mieux vaut laisser ces questions ouvertes et faire retour sur la pièce K pour noter que ses parois ont reçu un revêtement d'enduit peint qui peut appartenir à la période qui nous intéresse pour l'instant : cet enduit a en effet été masqué et protégé à la fois par le sol en béton de la dernière période de l'édifice. Le fond blanc est rehaussé de fines lignes rouges : un trait horizontal court au long des parois, une trentaine de centimètres au-dessus du sol tandis que des verticales dessinent

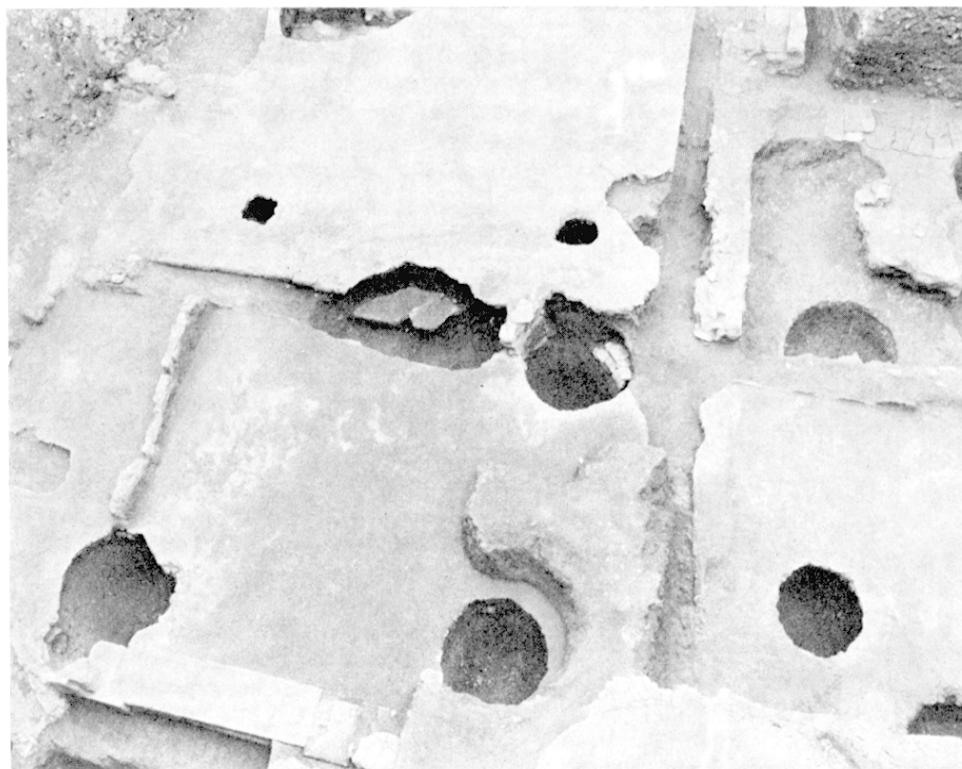
FIG. 14. — SOLS EN BÉTON DU SECTEUR MÉRIDIONAL DE L' « INSULA » I VUS DU SUD (LES MURS ONT ÉTÉ TRÈS LARGEMENT RÉCUPÉRÉS); NOTER AU PREMIER PLAN LE SEUIL PRINCIPAL D'ACCÈS A LA PIÈCE J4; LES OUVERTURES CIRCULAIRES CORRESPONDENT A DES SILOS; QUELQUES BUTTE-TÉMOINS DES NIVEAUX MÉDIÉVAUX SONT ENCORE CONSERVÉES

En G, H et I comme dans toutes les salles méridionales, il s'agit d'un béton de facture soignée, dans lequel la chaux l'emporte largement sur les fragments de tuileau (fig. 14) : épais d'une dizaine de centimètres, il repose sur un remblai par l'intermédiaire d'un hérisson de pierres d'une quinzaine de centimètres d'épaisseur. Le sol accuse partout des pentes régulières, en direction de la rue pour les pièces sud, du nord-ouest pour la pièce G ; la dénivellation dépasse parfois 20 centimètres entre les extrémités d'une même salle et les cotes moyennes sont plus élevées au nord (autour de 203,75 m.) qu'au sud (203,45 m.) ; à signaler enfin que dans la pièce I, un second sol en béton, dont il ne subsiste plus qu'un lambeau, a été placé sur le tapis primitif : trace d'une réfection impossible à dater.

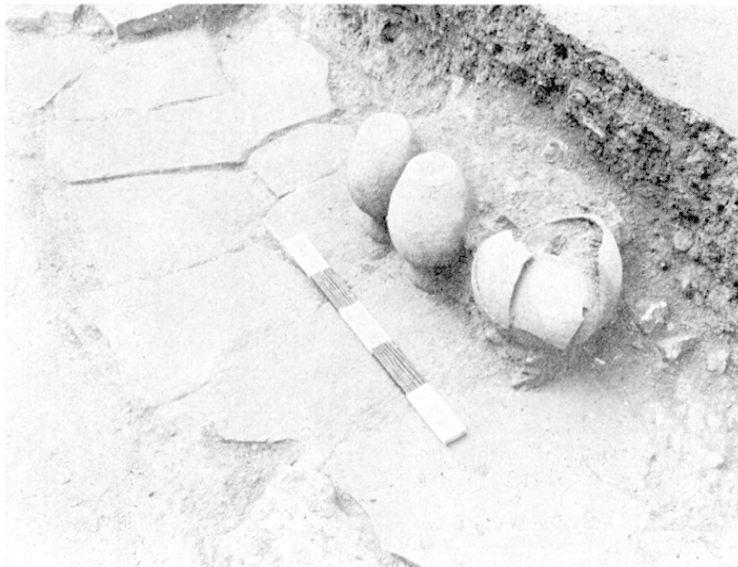
FIG. 15. - POTS ENTIERS ENVOYÉS DANS LE REMBLAI (EN COURS DE FOUILLE) DÉPOSÉ AU-DESSUS DU SOL DALLÉ DE TUILES DE L'ESPACE L VUS DU SUD-EST

L'essentiel du matériel céramique de ce dernier remblai appartient en effet à une seule famille de céramique commune à pâte claire (33), d'une typologie originale (aucun parallèle connu sur les sites de référence) : on remarque surtout des vases fermés, sans anses, à l'état de fragments ou même entiers, posés à plat sur le sol de tuiles (fig. 15) aux côtés de petits couvercles munis de boutons de préhension pincés au doigt et d'un pot à deux anses de facture identique (fig. 16). Trois des vases sont intacts, trois autres aisément reconstituables tandis que le reste n'autorise que des remontages partiels. Si l'on ajoute que l'argile, d'un jaune très clair, est peu cuite et que quatre des pots sont voilés, l'ensemble s'apparente plus à des rebuts de cuisson qu'à la production commercialisable d'un atelier local.

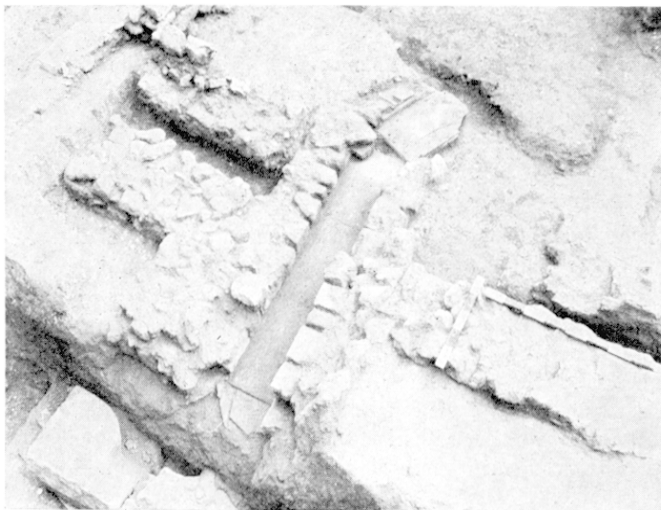
FIG. 19. — LES MURS CONSTRUITS ALENTOUR DE L'ÉGOUT DOMESTIQUE DANS LA PIÈCE N VUS DU NORD ; NOTER LA PENTE MARQUÉE DE L'ÉGOUT À PROXIMITÉ DU MUR DE FAÇADE DE L'« INSULA » I DONT NE SUBSISTE PLUS, AU PREMIER PLAN, QUE LA TRANCÉE DE RÉCUPÉRATION DES MATÉRIAUX

Le sol de la pièce N a entièrement disparu à cause de remaniements médiévaux d'ailleurs plus ou moins prononcés selon les endroits car la cote d'arasement des nombreux murs qui figurent dans cet espace (cf. fig. 19) est très inégale. Ne fût-ce qu'à cause de la présence de l'égout domestique qui la traverse en oblique, la pièce ressemble beaucoup à la salle M ; aussi restituerait-on volontiers ici un sol de même aspect (et de même cote ?) que plus au sud.

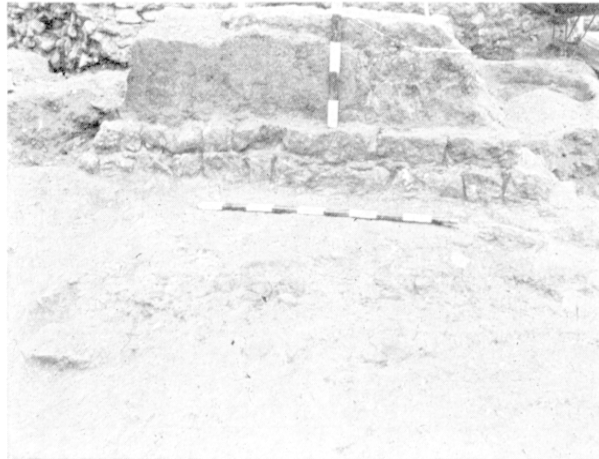
FIG. 27. — LE MUR 51 DANS L'ESPACE D4, VU DU NORD, AU PREMIER PLAN, CHAUSSÉE EN CAILLOUTIS DU « DECUMANUS »

Un égout longe le mur au sud ; à cause de l'importance des récupérations médiévales, il n'en reste que quelques traces : deux tuiles posées à plat dans l'espace P7, une partie du parement sud à hauteur de l'espace D2 ; sans doute s'agissait-il d'une construction assez comparable à l'égout domestique de l'*insula* I, donc large dans œuvre d'une trentaine de centimètres (cf. fig. 17). Son écoulement semble avoir été dirigé vers l'ouest : faut-il le mettre en relation avec une autre section d'égout, de direction nord-sud cette fois, que nous avons aperçue à l'extrême ouest du chantier, en P6 lors d'une reconnais-

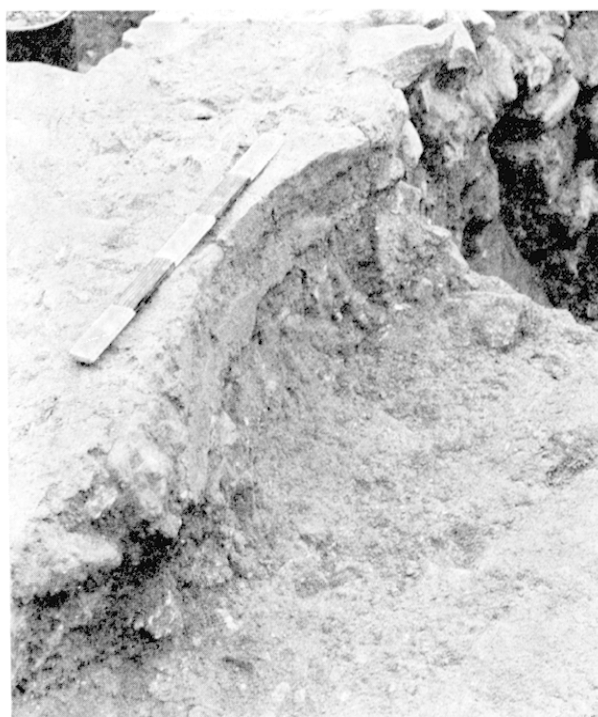
FIG. 29. — FONDATIONS DU MURET 36 DANS L'ESPACE C2 VUES DU SUD-EST. LE BLOCAGE A GARDÉ LA FORME DE L'OBJET CONTRE LEQUEL IL A ÉTÉ COULÉ : UNE PANSE D'AMPHORE QUI SERVAIT AU COMBLEMENT D'UNE FOSSE SOUS LA CHAUSSÉE

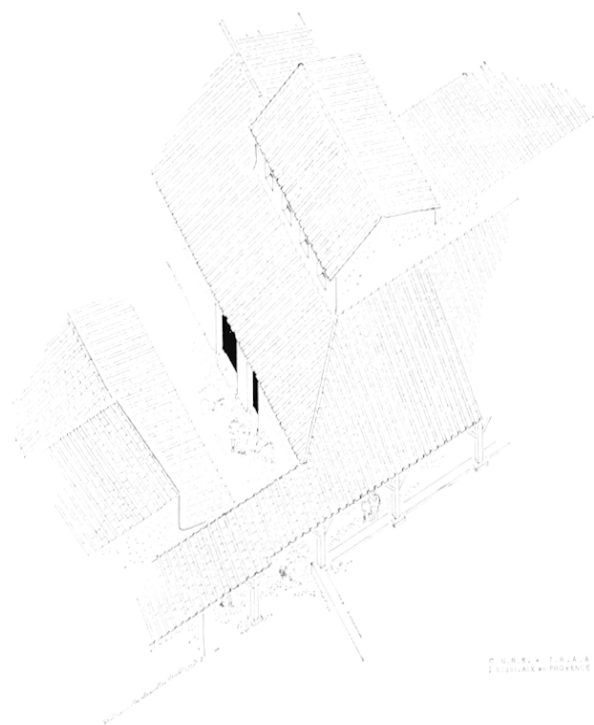
FIG. 30. --- VUE AXONOMÉTRIQUE RESTITUÉE DU SECTEUR SUD-EST DU SITE (COMPARER AVEC LA FIG. 23)
(DESSIN : J. BIGOT)

La restitution de ces portiques implique naturellement la condamnation de la chaussée du *decumanus* (fig. 30) mais elle ne gêne en rien la vie au sein de l'*insula* I ; au contraire, elle la faciliterait plutôt. A l'est en effet où les exhaussements et les réfections avaient porté le niveau de la chaussée au-dessus de celui des pièces de toute la partie orientale du bâtiment, le sol du portique, même une fois rechargé, reste désormais en contrebas de la chaussée et de l'*insula* tout à la fois ; sur la façade méridionale de même, l'accessibilité des seuils est préservée à cause du niveau de circulation assez bas qui a été maintenu au nord du mur 51 tandis qu'au sud de cet ouvrage, la circulation piétonne est en continuité avec celle de la façade est.

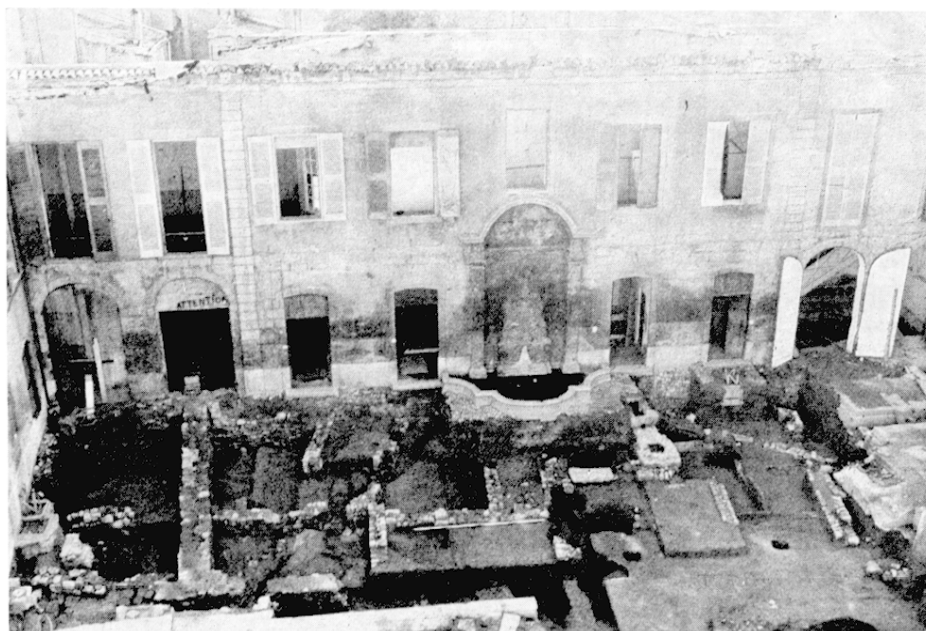
FIG. 34. - LA FAÇADE DES ÉCURIES DE CHARLES DE VINTIMILLE AVANT SON RE-
CUL; VUE D'ENSEMBLE DES MURS SUBSISTANTS DE L'AILE MÉRIDIONALE DU PALAIS
MÉDIÉVAL

plus ancienne du bâti antique jusqu'au bâti moderne, la continuité est perceptible. On se rappelle que dans cette partie du site, le mur 11 date de l'époque de l'apparition des premières traces d'urbanisation antique. Dans une perspective évolutive, l'implantation du mur 9 semble bien dépendre de l'alignement du mur 11. Cependant, dans le plan achevé de l'*insula* I, l'espace G est limité au sud par le mur 5. Il y a donc un décrochement des murs maîtres. A une période qu'il est bien difficile de préciser, entre le v^e et le xii^e siècle, l'angle nord-est de la pièce J2 fut coupé par le mur 56, lié à la terre, construit sur le sol en béton, et qui est apparenté par son aspect à toutes les constructions médiévales (fig. 35 et 36). Cet aménagement introduisit une direction oblique dans le réseau orthogonal. Elle fut ensuite conservée. La construction du mur 76, dont on verra qu'elle ne consiste qu'en un simple recul du mur 5 vers le sud, ne fit que l'accentuer. L'une des extrémités du mur 80 s'appuya sur celle du mur 76, de la même manière que s'articulaient auparavant les murs 56 et 5. De fait, le bloc des pièces de cette zone prit un plan irrégulier. Cette direction oblique dont on a suivi la genèse, commande à son tour la disposition d'un mur moderne situé un peu plus au sud, dont la fondation a été retrouvée sous le sol de la pièce occidentale des écuries (fig. 71, n° 12). Ce pouvait être un mur de limite fermant le palais au xvii^e siècle, entre la porte sud (fig. 71, n° 10) et l'entrée principale située déjà à l'ouest. Il fut rasé pour laisser place à la construction des nouvelles écuries et du pavillon d'entrée par Charles de Vintimille, dans une zone où l'on sait qu'il y eut alors agrandissement et litiges.

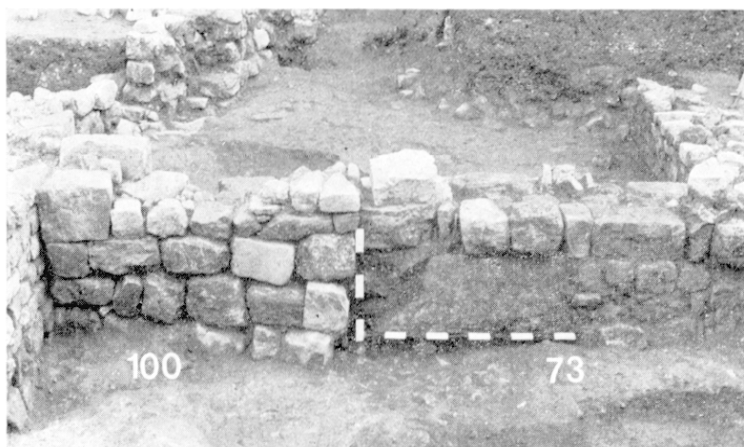
FIG. 39. - LE MUR 100 PROLONGEANT LE MUR 73 A AU-DESSUS DU MUR DE FAÇADE ANTIQUE ; IL BUTE, À GAUCHE, CONTRE LE MUR 72 BORDANT À L'OUEST LE PASSAGE MÉDIÉVAL SUCCÉDANT AU PORTIQUE

Il fallait achever de délimiter l'espace VI a ; le mur 72 fut élevé dans le prolongement du mur 63, mur de la nouvelle façade orientale. La différence d'épaisseur entre les murs 63 et 72 montre qu'il y avait entre eux une interruption majeure que constitue l'angle sud-est de la nouvelle cour à la jonction entre les murs 71 et 63. Le mur 73 A, arrêté naguère contre le mur 30, fut prolongé par le mur 100 jusqu'au mur 72 qui limitait le passage et consacrait, comme on l'a expliqué, le glissement, ou la déviation de celui-ci vers l'est (fig. 39).

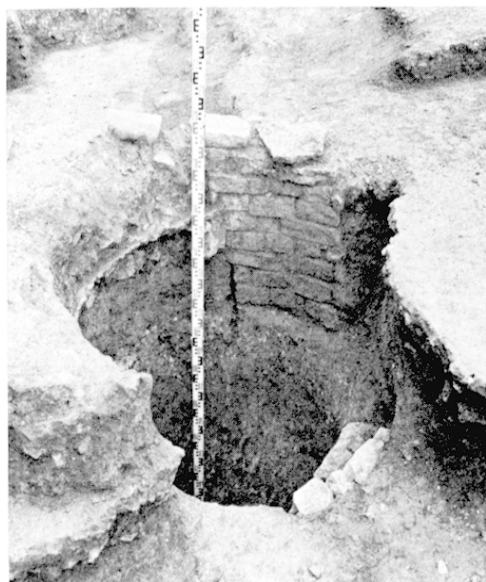
FIG. 42. --- SILO PARTIELLEMENT BÂTI PERÇANT LES BÉTONS ANTIQUES DANS L'ESPACE 4

En général la partie supérieure de ces silos est creusée dans les niveaux archéologiques. Puis les bétons antiques ont été perforés, sans difficulté, ainsi que leur radier, et la cavité s'épanouit dans l'argile naturelle compacte (fig. 41). Parfois en raison de la faiblesse d'une paroi, celle-ci fut renforcée localement, ou sur toute la circonférence, par un bâti de pierres sèches (fig. 42). Cela est assez fréquent près des embouchures creusées dans des sols de remblais plus meubles que l'argile naturelle. Les profils sont toujours réguliers, soit ovoïdes, soit piriformes, avec dans ce cas un fond plat (fig. 43). Les parois sont toujours très lisses. Les contenances sont de l'ordre de 1 à 2 mètres cubes. En raison de leur affleurement dans les niveaux archéologiques, les embouchures ne furent pas toujours immédiatement perceptibles, ce qui put entraîner des confusions entre le matériel contenu dans le sol encaissant et celui du comblement du silo. D'autre part, les embouchures se sont trouvées usées et élargies. On s'en aperçoit car leur diamètre est beaucoup plus étroit lorsqu'elles furent creusées dans un matériau dur, par exemple dans un sol de tuileau. Des éléments de couverture se rencontrent dans l'épaisseur du comblement, souvent vers le fond. Ce sont des dalles plates ou des lauses, dont le petit module peut justement s'expliquer par l'étroitesse des ouvertures — 0^m45 — conservées dans les bétons. Le comblement est souvent cendreux, à cause de la fonction de dépotoir que prennent ces silos à la fin de leur période d'utilisation. On ne sait pas déterminer combien de temps celle-ci pouvait durer. La répartition, le plus souvent régulière et sans recoupement à l'intérieur des pièces, implique sans doute que les recreusements ne s'imposent pas fréquemment pendant le temps que dure le bâtiment. Mais les silos datent-ils de son origine? Rien n'est évidemment moins sûr.

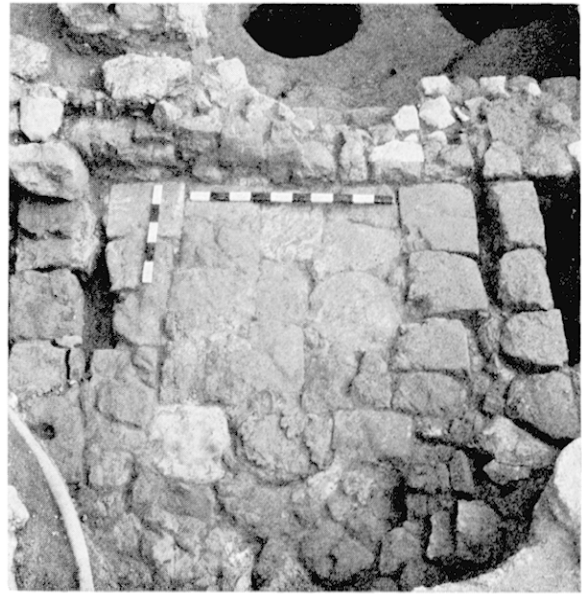
FIG. 47. - - LA CHEMINÉE ADOSSÉE AU MUR 85

Le mur 85 sépare deux salles. Celle qui se trouvait au nord dépendait de l'aile orientale du palais. Son niveau d'occupation est situé beaucoup plus haut que les niveaux romans. Partout les transformations s'accompagnèrent d'une recharge des sols. Ici la terre battue de la pièce était à la cote 204,15. Immédiatement sur le sol étaient posées les dalles rougies et rongées par la chaleur d'une cheminée adossée au mur 85. L'âtre formait un carré de 1 mètre de côté (fig. 47). Il était limité par la base des jambages. Chronologiquement, cette cheminée constitue le premier foyer construit ou non, intérieur ou extérieur — retrouvé sur le site. Elle se situait près de l'angle de la pièce dont le mur occidental, tout proche, prolongeait

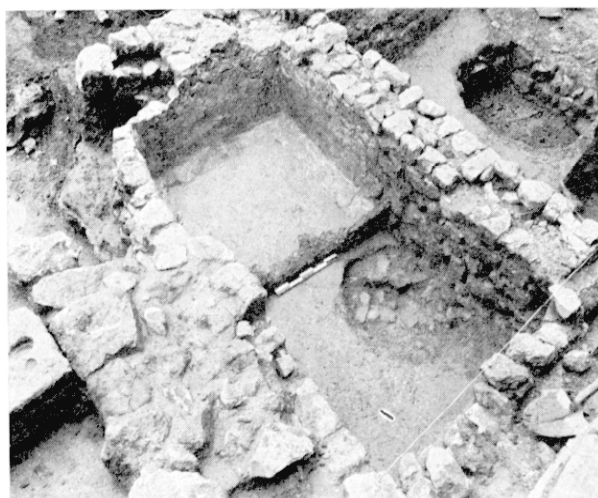
FIG. 50. --- SILOS MAÇONNÉS AU-DESSUS DES BÉTONS ANTIQUES DE LA PIÈCE K ; ON APERÇOIT AUSSI L'EMBOUCHURE DE DEUX SILOS ANTÉRIEURS

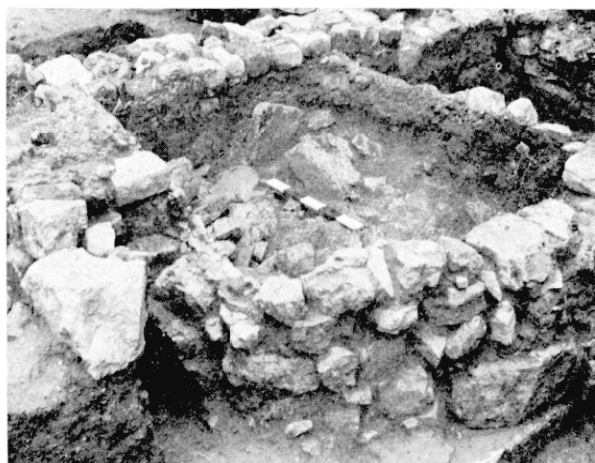
FIG. 51. - - SILOS MAÇONNÉS EN COURS DE FOUILLE DANS L'ANGLE NORD OUEST DE LA PIÈCE K : A L'INTÉRIEUR, L'EFFONDREMENT DES PAROIS

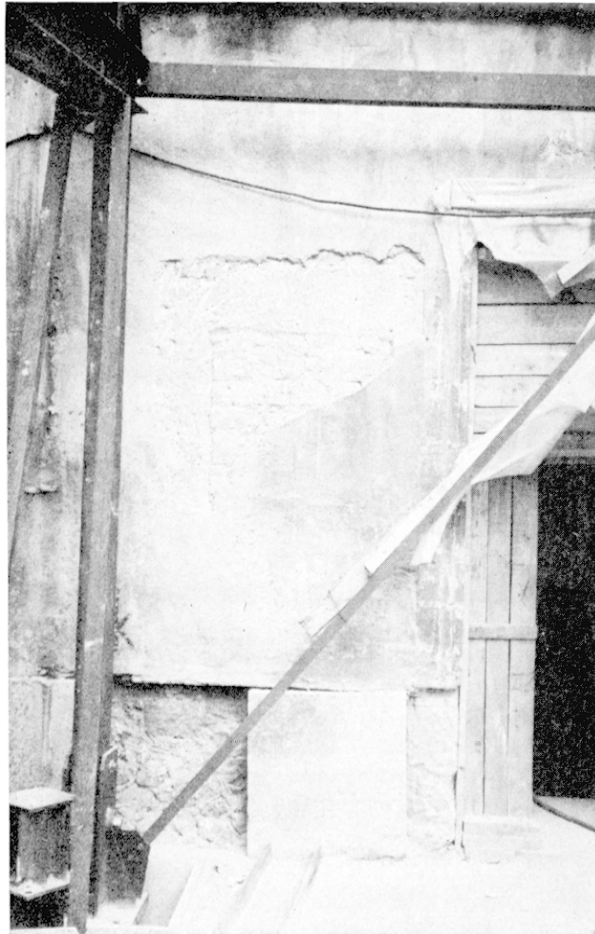
FIG. 56. — TRACE D'OUVERTURE DANS LA TROISIÈME TRAVÉE DE L'« AULA », AU REZ-DE-CHAUSSÉE

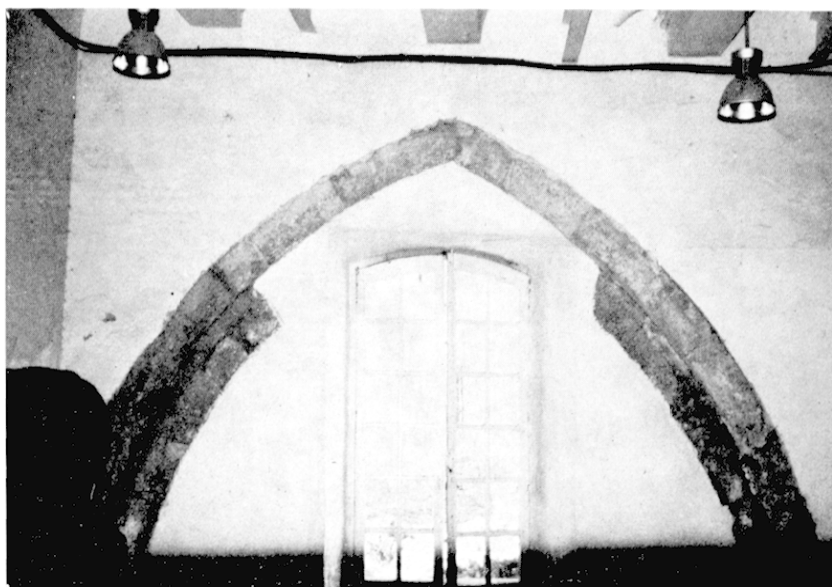
FIG. 59. — PARTIE HAUTE D'UNE ARCATURE DU PROMENOIR ORIENTAL.

Dans le mur de façade de la pièce nord de l'aile orientale, utilisée comme cuisine au XVIII^e siècle, une arcature complète, en arc brisé, était visible (fig. 59). La naissance d'une seconde était perceptible vers le nord sous l'enduit, interrompue par la masse oblique du pavillon d'escalier élevé vers 1690 dans l'angle nord-est du palais. Un troisième arc, perpendiculaire aux deux précédents, se voyait, dans le mur sud de la pièce. L'expertise faite à la mort de Daniel de Cosnac précise que dans cette cuisine « le sol est pavé de caillou, le haut est voûté à croisillon avec des ogives et formerets de pierre de taille ». Une troisième travée existait au sud : « de cette cuisine, disent les visiteurs, nous sommes entrés au garde manger où étaient autrefois les archives... le haut est une voûte, partie de laquelle menaçant ruine doit être refaite ». Cette travée était encore sous voûte en 1729 à la mort de Charles de Vintimille ; elle ne semble pas avoir été alors réparée. Le rapport de 1708 donne encore ce renseignement un peu sybillin : « Il nous a été assuré que tout autour et au fond il y avait des contre-murailles

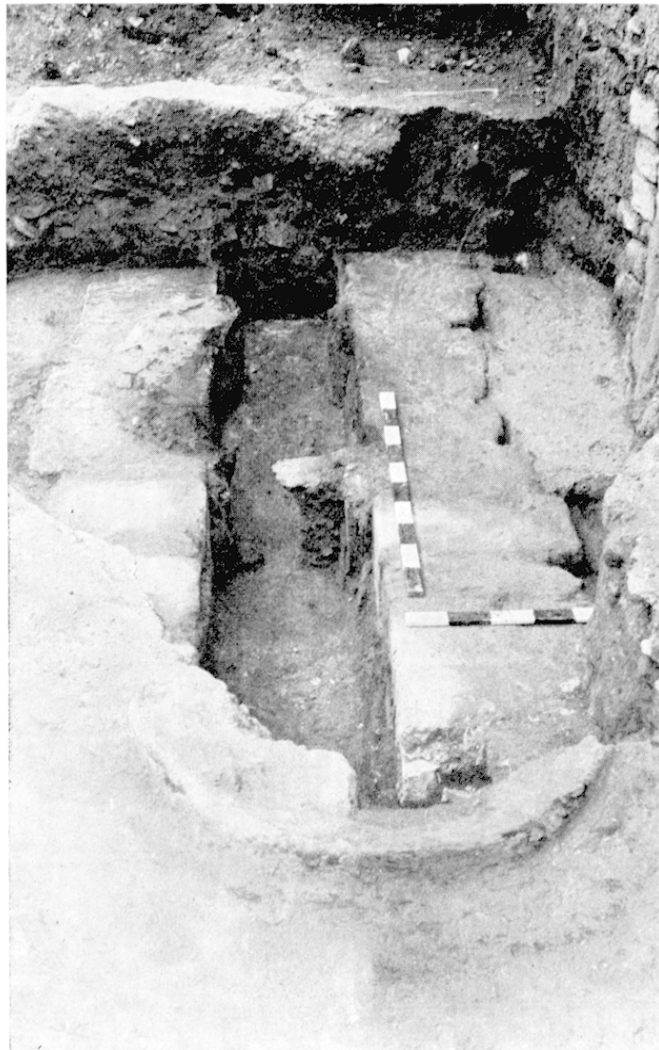
FIG. 63. — L'ATELIER VU DE L'EST

conçu comme un couloir de 3^m50 de long, 0^m40 de large, 0^m30 de profondeur. Le tiers des matériaux utilisés était constitué de blocs d'appareil roman avec les traces de taille et le module caractéristique. La face des pierres exposée au feu avait été enduite d'une pellicule d'argile, très épaissie à l'aplomb de l'endroit où devait venir reposer le moule, jusqu'à former une sorte d'arc diaphragme à l'ouest. Sans doute le but était-il de mieux conserver la chaleur. Lors de sa mise en place, le moule était basculé à l'intérieur de la fosse. Pour cette opération, il semble qu'on ait sapé le sol sous le moule préparé. C'est ce qui expliquerait la disparition d'une partie de la trace du noyau dont il ne restait qu'une forme en croissant en arrière d'une encoche dans le rebord de la fosse. Une fois le moule séché et la cire fondue, il était enterré comme on l'a vu, et le métal était coulé. Après refroidissement, l'ensemble était déterré, le moule cassé et la cloche nettoyée. Cette opération explique la nature du comblement de la fosse, qui consiste en déchets de moule noircis par la chaleur, portant l'empreinte du métal, ainsi que des déchets de métal issus de coulées intempestives entre les parties basses du manteau et du noyau par exemple, puis du nettoyage de la cloche. Certains fragments de moule, parties correspondant aux colombettes, portaient la trace d'un décor torsadé fait au doigt. Le bâti de l'alandier, très long par rapport au diamètre de la cloche et du moule, montrait d'autres traces de rubéfaction. On s'est donc demandé si, contrairement à ce qui se passe d'habitude, l'emplacement n'avait pas resservi. L'alandier était en effet plus long que la fosse faite à l'occasion de la fabrication de la cloche dont l'empreinte subsistait.

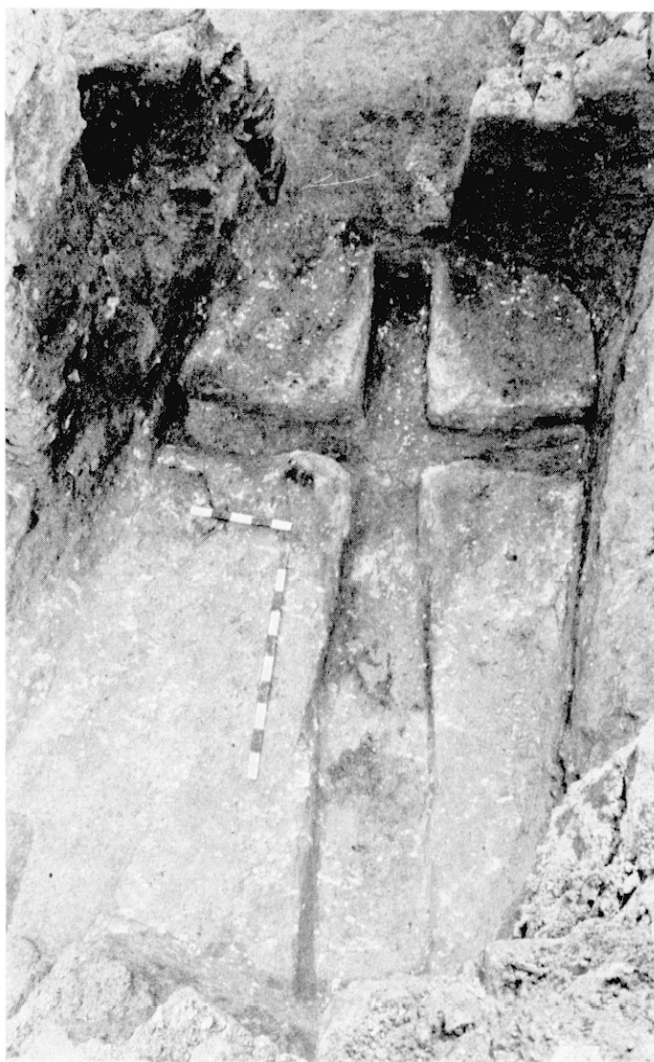
FIG. 65. — L'ATELIER VU DE L'EST

Le second four a été retrouvé dans l'angle nord-est de la cour. La fosse est cette fois beaucoup plus profonde (fig. 58). Elle a été creusée depuis un niveau de cour, situé à la cote 204,20, matérialisé par des déchets de construction, mortier pulvérulent et éclats de lause. Elle atteint une profondeur de 2 mètres à l'est, 2^m50 à l'ouest. Comme la précédente, elle est large d'un peu moins de 2^m50 et longue de 4 mètres. La cavité, grossièrement occidentée aussi, a été faite sur l'emplacement du mur 62, mur nord de l'ancienne aile orientale. L'alandier était cette fois de type un peu différent (fig. 64 et 65). D'abord,

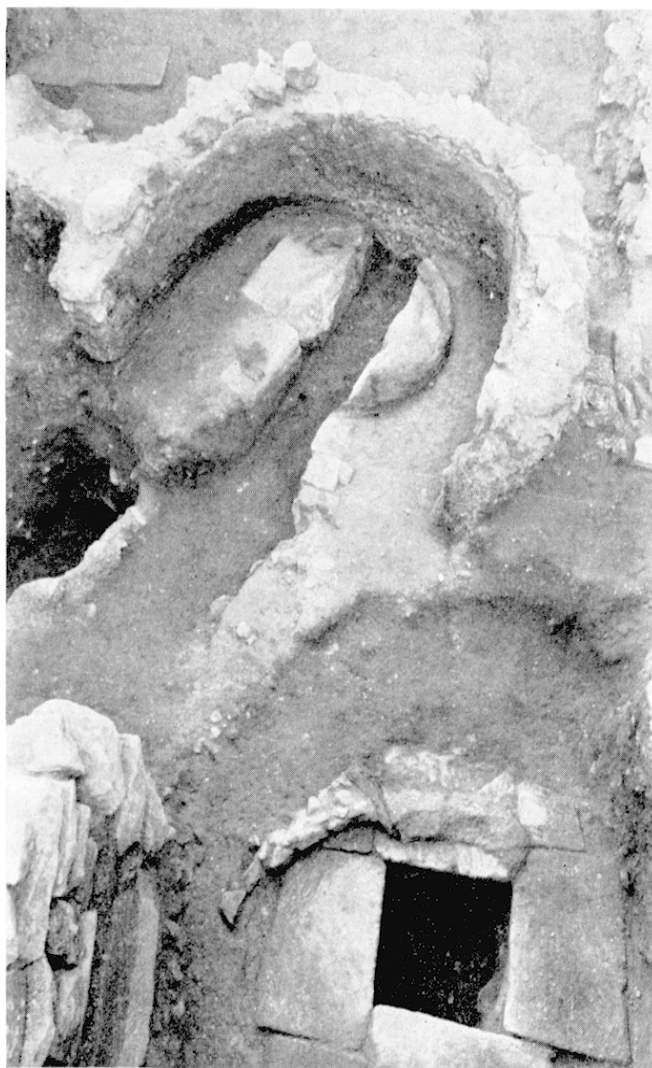
FIG. 68. — L'ATELIER VI DU NORD-EST

Un troisième four se situe au sud-ouest de celui-ci, et son implantation a encore eu lieu sur les restes enfouis des mêmes bâtiments romans (fig. 49). C'est, cette fois, l'ancien mur de façade, le mur 63, qui s'est trouvé coupé. L'image de la technique de fabrication est encore assez complète. Les limites du sondage correspondaient ici à un tracé imposé ; aussi les rebords de la fosse ne sont-ils pas apparus clairement. L'emplacement de fabrication du moule était conservé (fig. 67 et 68). Il était marqué par l'assemblage en carré de quatre grosses dalles de récupération, épaisses de 0^m10 à 0^m15, disposées à plat de manière à laisser entre elles un espace libre, au centre, pour l'enfoncement de l'axe portant le gabarit, ou planche à trousser. La surface ainsi soigneusement arrangée avait 1^m50 d'est en ouest, et 1^m30 du nord au sud, et se trouvait à la cote 203,05. La fosse, au fond de laquelle avait été fait cet aménagement, paraît avoir été protégée au sud par un mur de pierre sèche, ayant une fondation asymétrique posée à 203,14 au nord, du côté de la fosse et à 203,84 au sud, du côté de la paroi de terre. Le sommet du muret, large de 0^m50, affleurait à 204,44 m. Sur l'aire de sa fabrication, le moule avait laissé une trace d'argile fine. L'emplacement de séchage, ou de cuisson, et de fonte proprement dite était adjacent à 1 mètre à l'ouest. Une aire circulaire de 1^m80 de diamètre était délimitée par un muret à un seul parement intérieur, enduit d'argile, laissant un accès en glacis par l'est, comme dans les autres cas. Les assises conservées culminaient à 203,85. Un alandier rectiligne de direction est-ouest avait été construit. Il était long de 2 mètres, large de 0^m40, profond de 0^m35, bâti en pierres de taille profondément rubéfiées, encore des remplois. L'une des pierres avait une arête chanfreinée, avec des faces layées à la gradine. Le rebord de cet alandier était à la cote 203,20. L'emplacement du moule était marqué par la rubéfaction, et aussi par l'empreinte circulaire de l'argile. La cloche avait des dimensions comparables à celles des deux autres, de l'ordre de 1^m10 de diamètre. Certains fragments de moule issus du comblement portaient également des décors imprimés, en particulier des lettres et des motifs rayonnants achevés par des fleurs de lys, identiques à ceux retrouvés dans la fosse du four voisin. La présence du même décor torsadé utilisé pour les colombettes n'est pas surprenante.

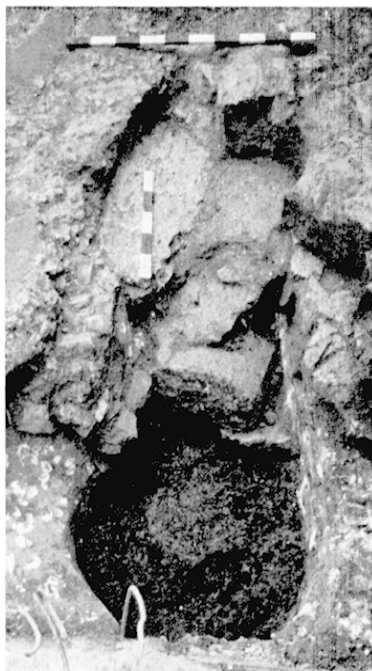
FIG. 69. — FOUR DE BRONZIER AU NORD-OUEST DE LA COUR, A L'EMPLACEMENT DU MUR 43 DONT ON APERÇOIT LA TRANCHÉE, AU NIVEAU DES SOLS DES PIÈCES A1 ET A2, AU PREMIER PLAN, PLOT EN BÉTON ARMÉ DU THÉÂTRE DE CASSANDRE

la fusion du métal. En revanche un tel emplacement a été découvert dans l'angle nord-ouest de la cour dans une tranchée de récupération de pierres, sur le tracé d'origine antique du mur 43 qui avait limité la cour du palais roman. Il est formé d'un petit alandier ovoïde de 1 mètre de longueur sur 0^m80 de large (fig. 45 et 69). Il a été retrouvé avec un comblement de charbon de bois très pur. A l'extrémité méridionale du plus grand diamètre une sole était construite au niveau du sol de tuileau de l'espace A2. Elle était en pierres de taille, disposée de manière rayonnante autour d'un trou de chauffe de 0^m30 de diamètre. La sole et l'intérieur du trou de chauffe étaient tapissées d'une pellicule d'argile.

Mais l'absence de cuisson de l'argile laisse sceptique sur son fonctionnement, même si le charbon de bois prouve que le feu a bien été allumé.

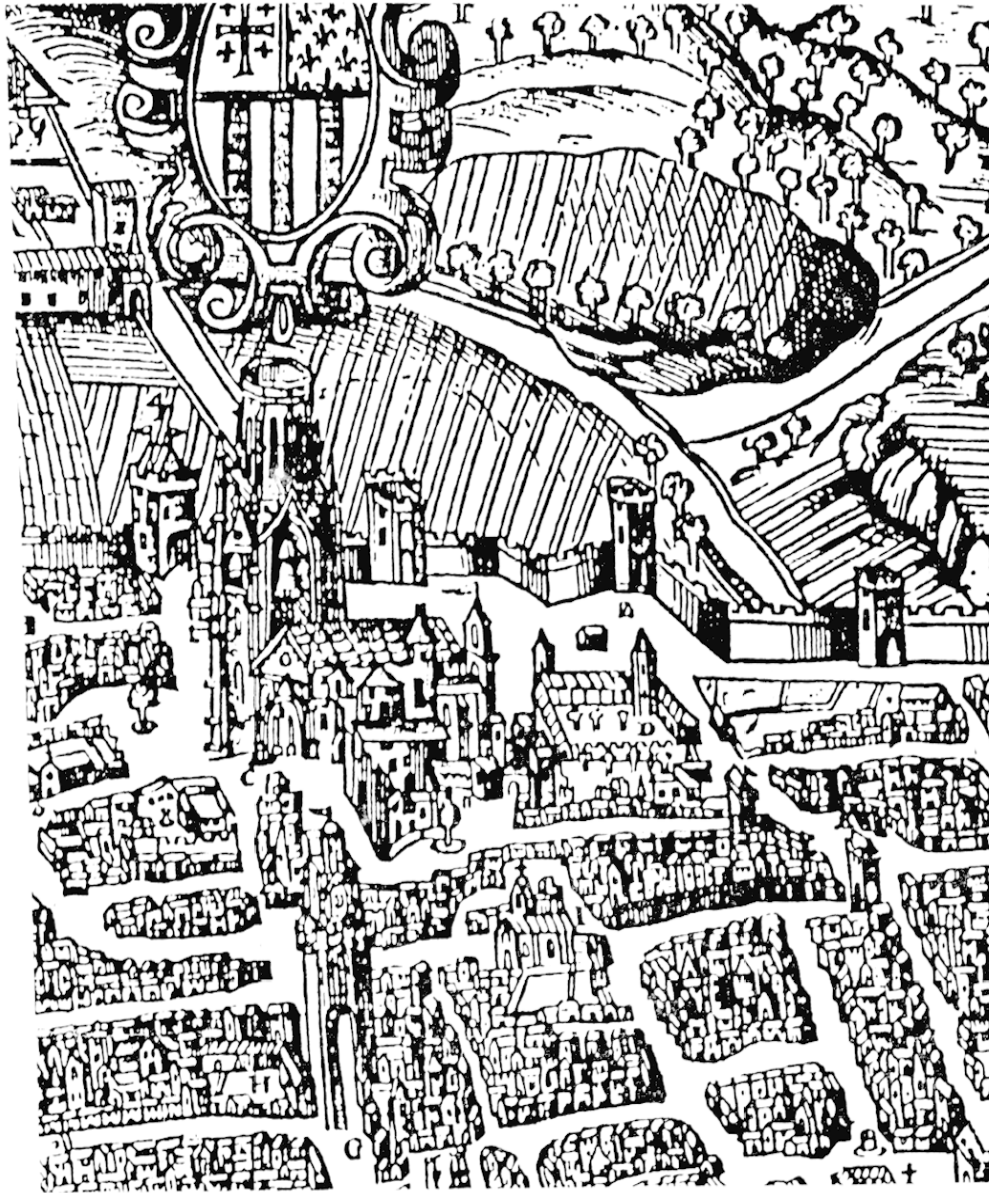
FIG. 70. — DÉTAIL DU PLAN DE BELLEFOREST (1573)
MONTRANT LE QUARTIER DE LA CATHÉDRALE

C'est celui dont on voit nettement le tracé, perpendiculaire à celui du mur crénelé. Une fondation puissante de direction méridienne a été dégagée. Son arase culminait à la cote 204,55. Cette altitude, qui correspond encore à celle de niveaux de fondation, confirme l'apport de remblais au-dessus des sols des anciens communs détruits. La largeur, 0^m90, est plus importante que celle des arases supérieures des fondations du mur crénelé. Vers le sud, ce mur rejoint le mur 94 qui appartient au système gothique. Mais il tranche toutes les autres constructions rencontrées, en particulier les murs 86 et 91, contemporains du mur 94. Or, sur le plan de Belleforest, ce mur 110 rejoint aussi, vers le sud, deux corps de bâtiment orthogonaux - - peut-être trois - - représentés avec une précision qui n'est pas l'effet du hasard, car ils se distinguent nettement des autres maisons du voisinage.

A gauche (jalon), mur de façade de l'*insula* et sols du portique ; au centre dés de fondation et mur bahut 36 du portique ; à droite, chaussée en terre battue du boulevard (?) partiellement masquée par des constructions plus tardives (noter en haut la direction oblique du mur 68, qui est celle du passage médiéval à cet endroit ; en b. et à droite, le mur 52 et à l'extrême droite, les restes du mur de direction nord/sud représenté sur le dessin de Belleforest : cf. fig. 70).

Parmi ces murs retrouvés, il en est un second, le mur 110, qui paraît identifiable sur le plan de Belleforest.

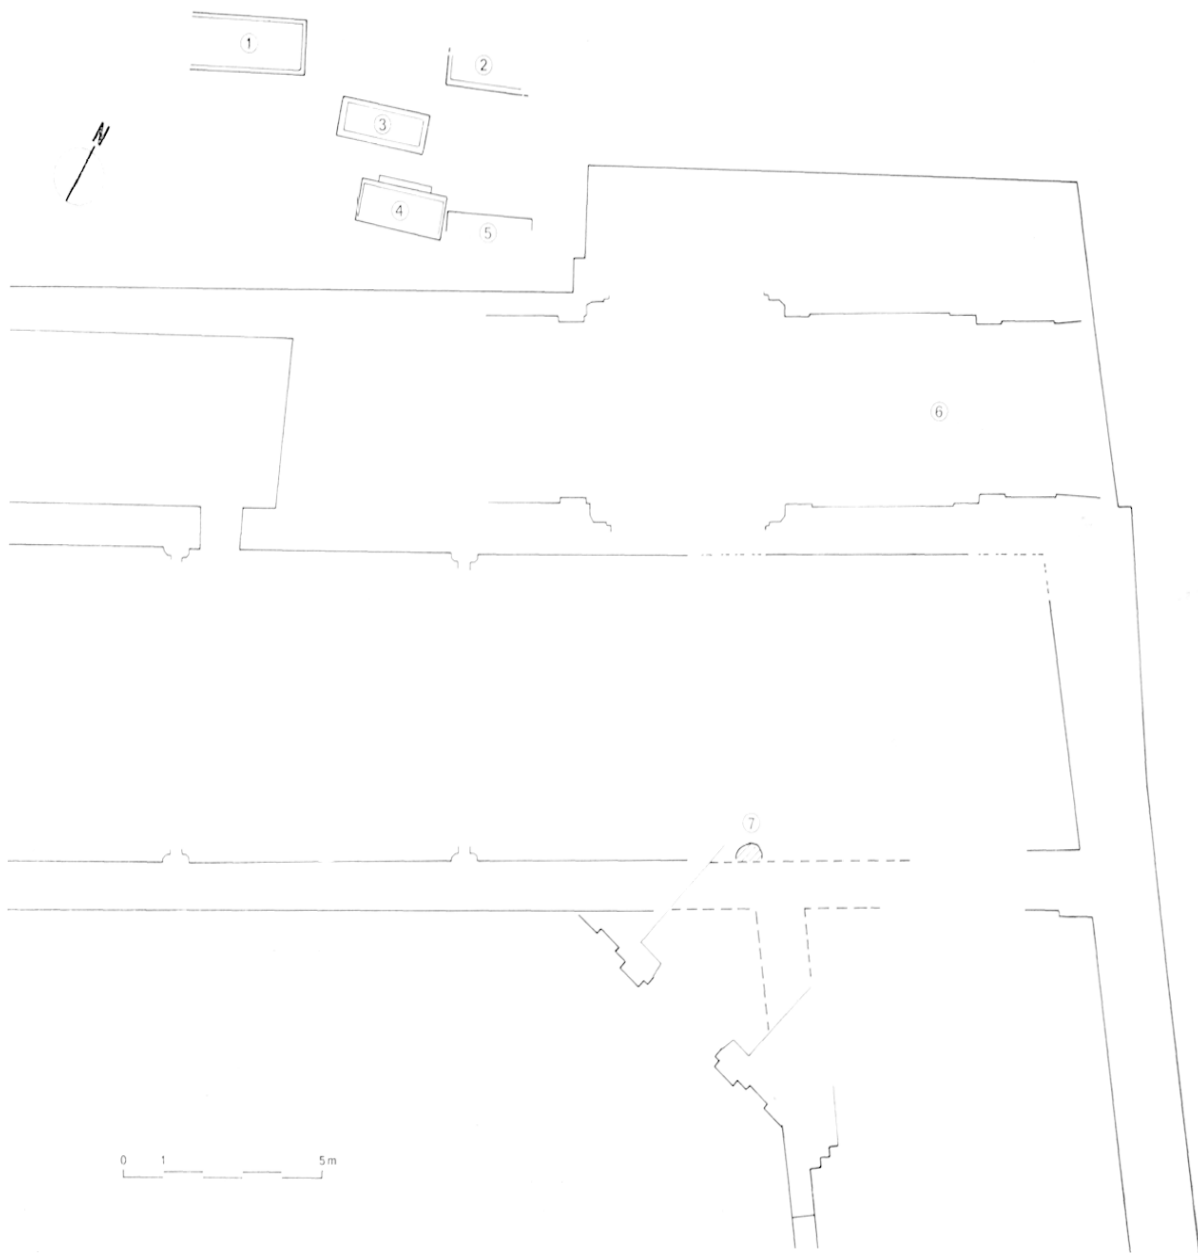
FIG. 76. — ANGLE NORD-EST DU PALAIS

Les quatre tombeaux étaient orientés (fig. 76 et 77). Au sud se trouvait un caveau (n° 4). Les dalles verticales de l'encadrement avaient 0^m57 de hauteur. Elles reposaient sur un socle chanfreiné. L'intérieur était aménagé en pourrissoir : deux dalles transversales étaient destinées à soutenir le cercueil, les os tombant au fond du caveau au fur et à mesure de la décomposition. De fait, s'y trouvait un amoncellement d'ossements, sans connexion anatomique, qui n'a pas été fouillé. Il est probable aussi que de tels caveaux ont servi d'ossuaire au moment de l'abandon du cimetière. La dalle de couverture de celui-ci était encore en place avant son enlèvement par la pelle mécanique. Au sud-est, engagé sous la coupe de terre, un tombeau (n° 2) n'a pas été ouvert. Il portait encore une belle dalle de couverture monolithe anépigraphie à l'arête inférieure chanfreinée. La pierre de socle était aussi ornée d'un simple chanfrein. Le tombeau s'élevait de 0^m60 au-dessus du sol. C'était peut-être comme le précédent, un caveau. Un autre caveau se trouvait au nord-ouest (n° 1). Seul le socle était encore en place, portant les traces d'arrachement des dalles verticales disparues ; il était orné d'un tore surmonté d'un congé ; ce monument avait servi d'ossuaire. La dernière tombe (n° 3) était une sépulture individuelle dont il restait un encadrement en deux assises formant socle, émergeant du sol. L'arête supérieure de l'assise la plus basse était seulement chanfreinée. L'assise superposée s'ornait d'un bandeau, d'un tore et d'un congé. La combinaison de toutes ces moulurations produisait un effet riche. Au centre de l'encadrement se trouvait un blocage qui avait dû être dissimulé par une dalle disparue. Deux lits superposés correspondaient aux deux assises moulurées. L'ensemble était posé sur une couche de mortier débordant largement sur le sol alentour. Au-dessous se trouvaient encore deux lits de pierre en radier, séparés par une couche de terre. La tombe proprement dite était recouverte de trois grandes lauses posées à la cote 203,20, maçonnées entre elles, et liées aux dalles levées formant les flancs d'un coffrage. Celui-ci était de forme anthropomorphe avec une courte cavité pour la tête. Les flancs étaient constitués chacun de trois dalles posées de chant. Il était profond de 0^m35 , long de 1^m80 et contenait un corps d'adulte superposé à un squelette remanié.
