Des abords du forum au palais archiepiscopal : Étude du centre monumental d'Aix-en-Provence

Michel Fixot, Jean Guyon, Jean-Pierre Pelletier, Lucien Rivet

Michel Fixot, Jean Guyon, Jean-Pierre Pelletier, Lucien Rivet. Des abords du forum au palais archiepiscopal : Étude du centre monumental d'Aix-en-Provence. Bulletin Monumental, 1986, 144 (3), pp.195-290. 10.3406/bulmo.1986.2829 . halshs-01744113

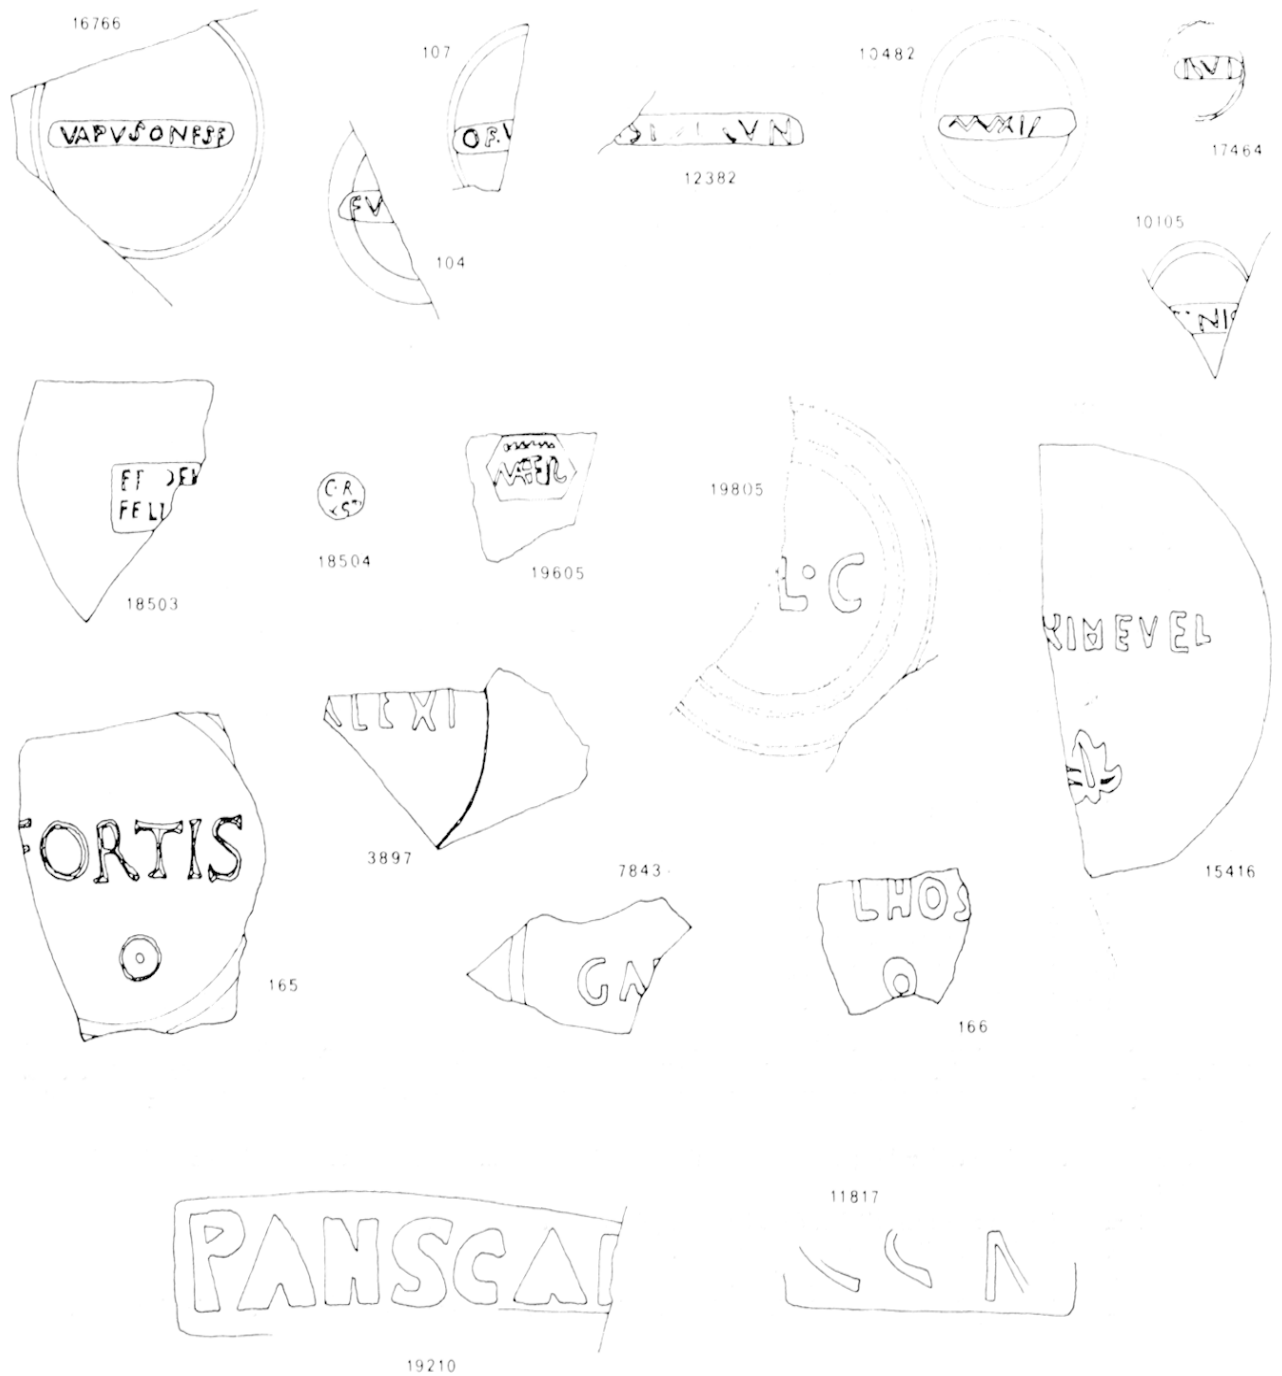
FIG. 78. --- MARQUES SUR CÉRAMIQUE SIGILLÉE (SUD-GAULOISE ET ARÉTINE), LAMPES ET ANSES D'AMPHORES

- n° 16766, Esp. P5; contexte : flavien; sur fond de plat : VAPVSONES.F; pour VAPVSO cf. Osw. : Tibère-Néron.
- n° 104, Esp. K; contexte : milieu II^e siècle; sur fond de Drag. 33 : FV[; non lue.
- n° 107, Esp. K; contexte : milieu II^e siècle; sur fond de Drag. 33 : OF.V[; non lue.
- n° 12382, Esp. L; contexte : Antiquité tardive; sur fond d'assiette ombiliqué : SE[.]CVN; non lue.
- n° 10482, Esp. C6; contexte : deuxième moitié I^e siècle; sur fond de Drag. 27 : M̄XII; non lue.

La céramique sigillée du Sud de la Gaule, non représentée sur la figure 21 A, fournit un fort contingent de formes d'époque flavienne, dont deux estampillées (*infra*, annexe II, fig. 78, nos 104 et 107 ; à noter aussi deux marques sur lampes, nos 165 et 166) ; mais les éléments de datation de la couche 8 a sont fournis par la sigillée claire A : deux fragments de forme fermée, des tessons de forme Lamb. 1a 10 A et 10 B *a strisce* et un fragment de couvercle Lamb. 20 -- autant d'éléments qui permettraient de placer au plus tôt la constitution du remblai à l'extrême fin du 1^{er} siècle ou au début du 2^e siècle.

2) Marques sur aréline (fig. 78).

3) *Marques sur lampes* (fig. 78).

4) *Marques sur anses d'amphores* (fig. 78).
