Les bains romains de Karnak, entre fleuve et sanctuaire. Étude architecturale et mise en contexte

LES BAINS ROMAINS DE KARNAK, ENTRE FLEUVE ET SANCTUAIRE

Étude architecturale et mise en contexte

Mansour BORAİK, Salah EL-MASEKH, Thibaud FOURNET, Pauline PIRAUD-FOURNET

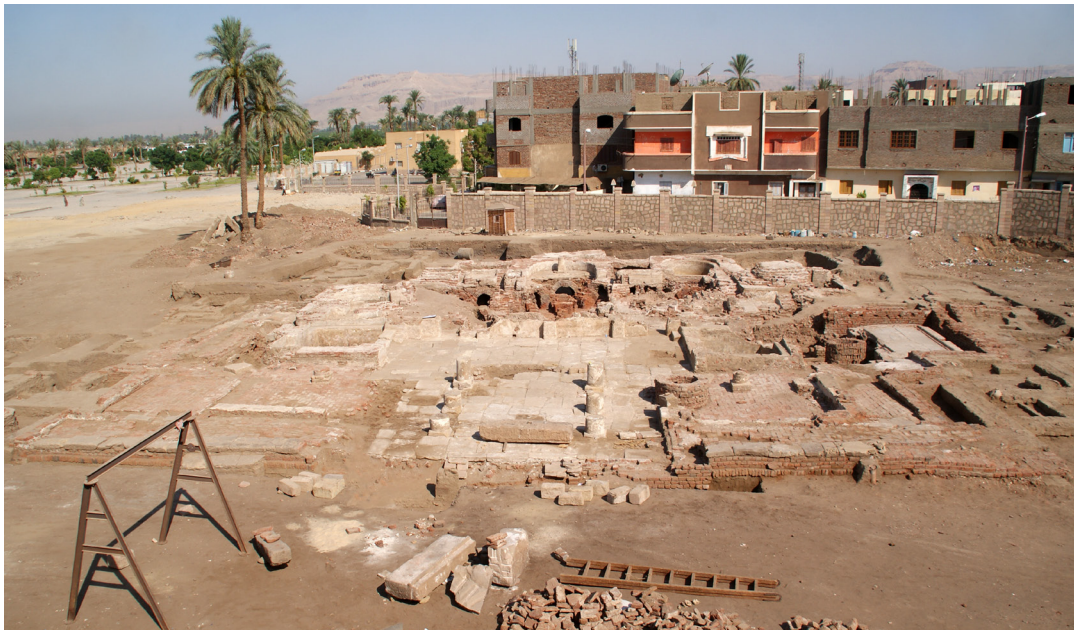
Fig. 2. Photographie, vers l'ouest, vue générale de l'édifice balnéaire d'époque romaine (M. Van Peene 2012).

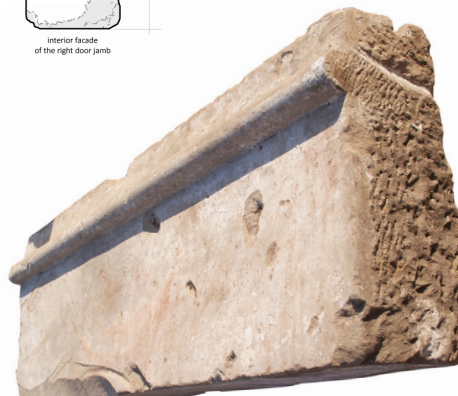
Fig. 5. Photographie du linteau de la porte (P. Piraud-Fournet 2012).

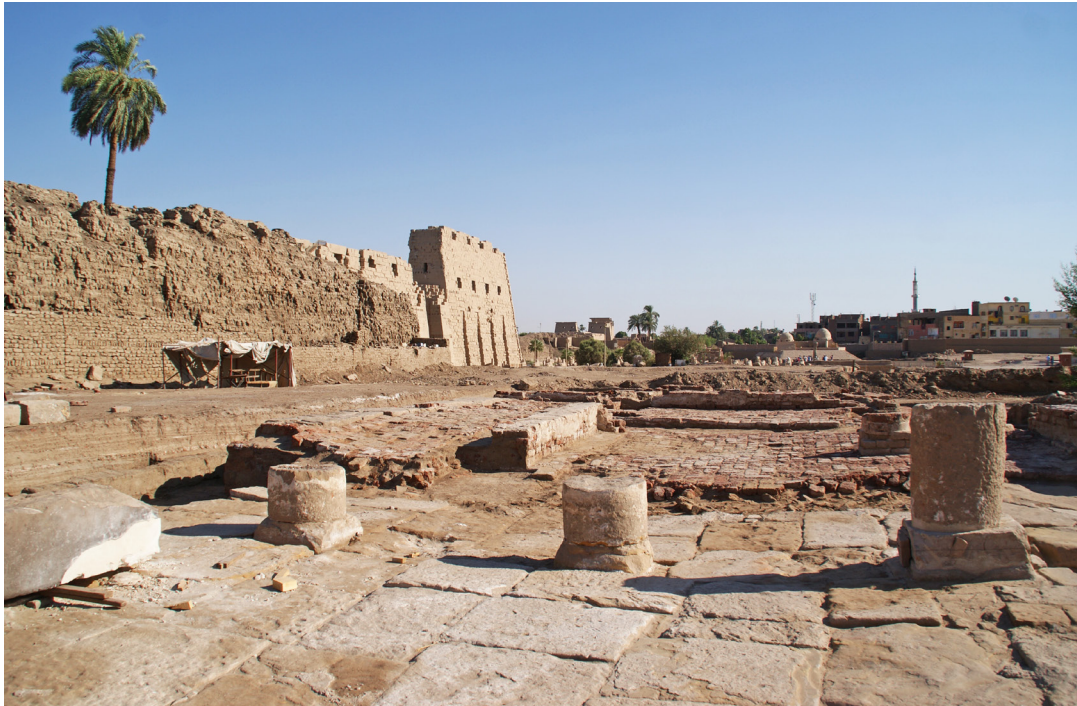
Fig. 7. Photographie, vers le sud, des colonnes de la cour d'entrée à portique 1 (P. Piraud-Fournet 2012).

Les six colonnes du péristyle ont conservé chacune un tambour sans base et sans moulure posé sur un dés de plan carré aux angles biseautés dans leur partie haute (**fig. 7**). Cinq d'entre eux étaient en place au moment de la fouille, le sixième a été remplacé sur son dés. La hauteur des tambours conservés varie entre 0,38 et 0,54 m et leur diamètre est uniformément de 0,55 m. Plusieurs conservent sur leur faces supérieures le goulet et la cavité où était coulé le mortier qui les liait au tambour du dessus. Deux chapiteaux ont été retrouvés, appartenant aux bains (**fig. 8** et **fig. 9**). L'un gisait au pied des colonnes sur le sol dallé, l'autre, identique, était remployé

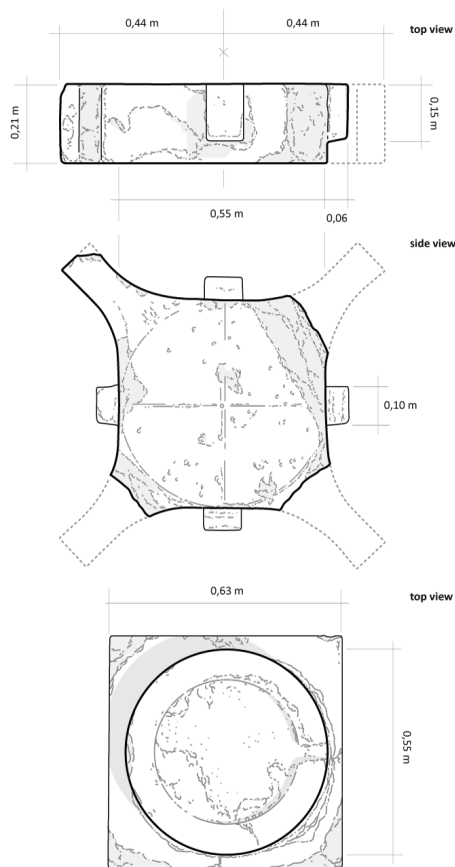
Fig. 8. Relevé d'un dé, d'un tambour de colonne et d'un chapiteau (P. Piraud-Fournet 2012).

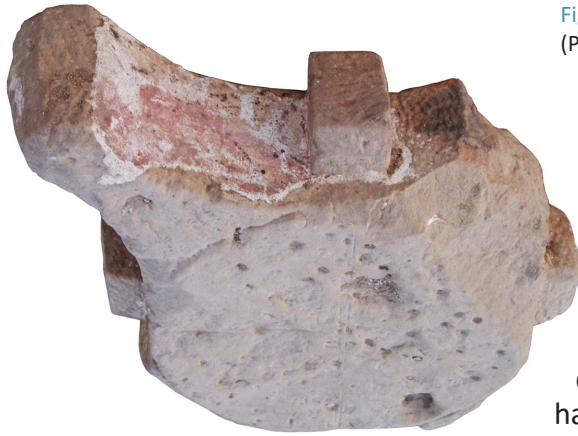
Fig. 5. Photographie d'un chapiteau (P. Piraud-Fournet 2012).

dans les constructions modernes qui occupaient ce site¹⁰. Il s'agit en fait de la partie supérieure de chapiteaux corinthiens extrêmement stylisés, dit de style « nabatéen ». Leur forme s'inscrit en plan dans un carré de 0,88 m de large, en élévation dans un rectangle écrasé de 0,21 m de haut ; dépourvu de tout motif ou décor, leur type est caractérisé par quatre cornes d'angle fortement saillantes et lisses et, sur ses quatre faces, par un bouton axial de forme rectangulaire très saillant lui aussi. Les six tambours et les deux chapiteaux qui ont été retrouvés sur le site portent un enduit peint en blanc portant des traces de peinture rouge et jaune.

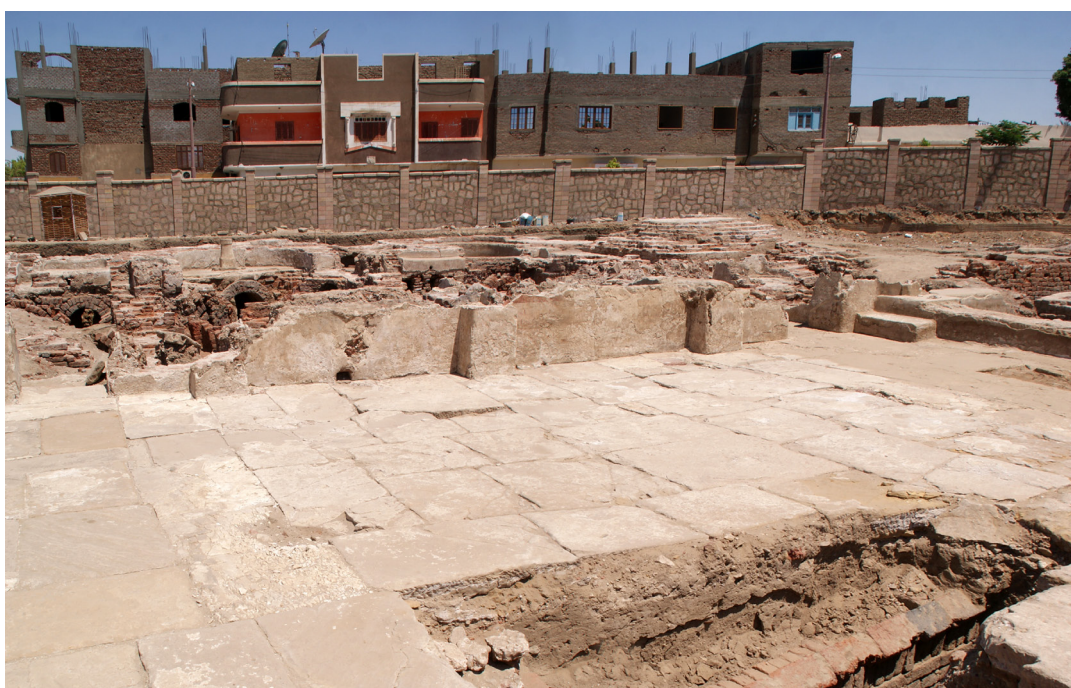
Fig. 10. Photographie, vers l'ouest, de la façade orientale du bloc thermal (Th. Fournet 2012).

La façade orientale du mur ouest de la cour **2** est rythmée par cinq piliers engagés, construits en même temps que le mur ; ils mesurent entre 0,50 – 0,53 m de largeur et entre 0,24 et 0,30 m d'épaisseur. Leur position, régulière (entraxe moyen de 2,9 m), ne correspond pas à l'intervalle et à la position des colonnes et des murs situés en face. L'entraxe des deux colonnes est de 4,5 m. Ces piliers semblent avoir pu fonctionner dans un état plus ancien des bains, antérieur à la création de la salle **1**, avec les piliers d'un mur identique placé en vis-à-vis, pour soutenir les arcs de couverture d'une salle aujourd'hui disparue. Le mur conservé est percé de quatre portes, situées au centre de chacune des quatre travées constituées par les piliers. Elles mesurent respectivement, du sud au nord, 0,84 m, 0,75 m, 0,84 m et 0,75 m de large. Dans le dernier état d'occupation des bains, les deux portes centrales sont

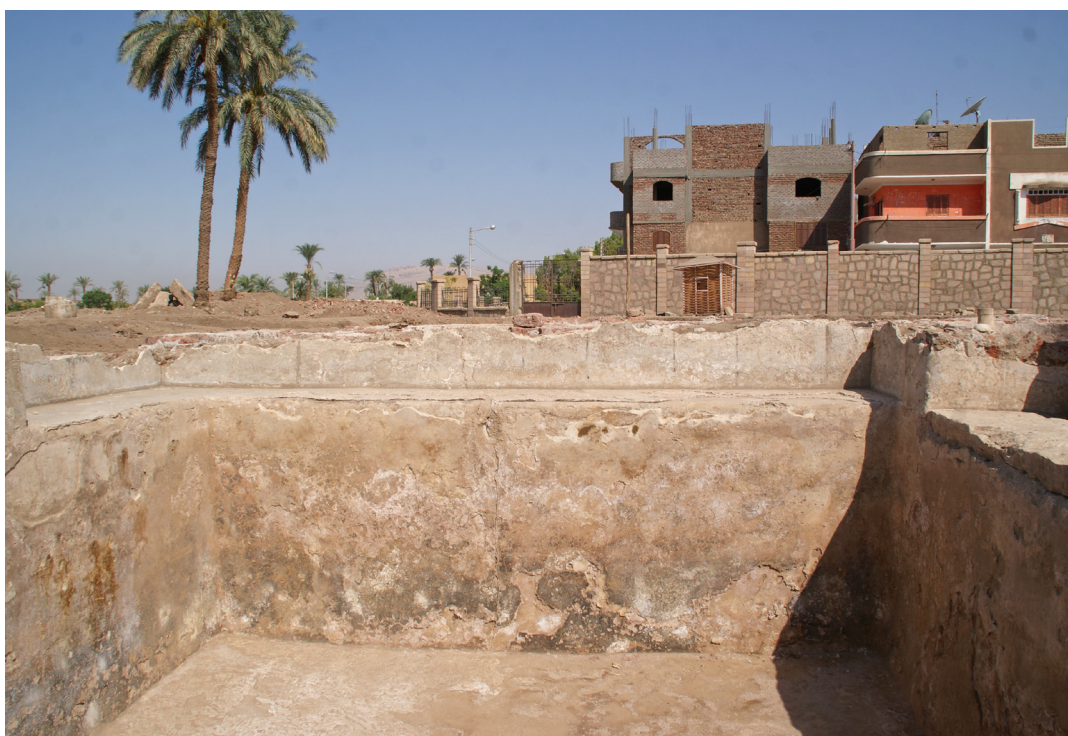
Fig. 11. Photographie, vers l'ouest, de la façade peinte intérieure de la piscine 10 (P. Piraud-Fournet 2012).

L'angle sud-ouest de la cour **2** accueillait lui-aussi une piscine **10**, disposée de façon symétrique à la piscine **30** par rapport à l'axe qui traverse l'édifice au centre. L'enduit blanc qui couvre sa façade est bien conservé. La base du mur possède une plinthe saillante de 0,07 m et haut de 0,20 m également enduite. Cette plinthe se retourne mais est cachée sous le niveau de dallage de la salle **9** située au sud. La piscine sud **10** de forme rectangulaire occupe une superficie de 19 m² (4 x 4,8 m) ; son état de conservation est meilleur que celui de la piscine nord. Sa profondeur, sous les banquettes et au pied du petit escalier de trois marches qui occupe l'angle nord-est du bassin, est de 1,15 m, et de 1,25 à l'endroit le plus profond, au sud-est, où se situe la bonde. Comme au nord, le bassin était accessible par une baie qui occupe toute la façade sur cour de la piscine. Celle-ci était équipée en façade d'une banquette de 0,38 m de haut à laquelle donnait accès une marche en grès de 0,20 m de haut. Les trois autres bords forment une banquette profonde de 0,40 m. Celle située en façade, au nord, était couverte de trois dalles de pierre ; une seule est conservée.

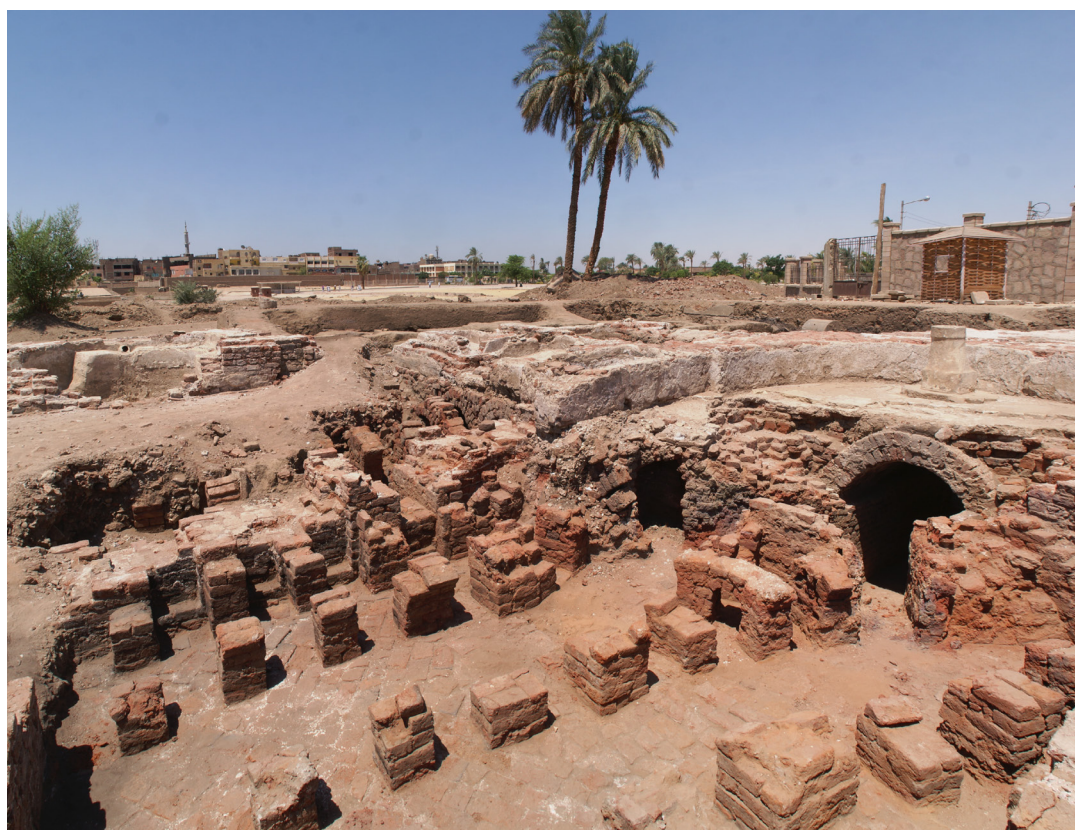
Fig. 13. Photographie, vers l'ouest, des salles chauffées et de leurs hypocaustes (Th. Fournet 2012).

Le bloc thermal se distingue des autres ensembles par les caractéristiques techniques que partagent les différentes pièces qui le composent (**fig. 13**). Il occupe une surface d'environ 350 m² et est organisé de façon symétrique par rapport à un axe est-ouest, très légèrement décalé par rapport à celui qui partage, à l'est, la cour d'entrée **1**. Dans le dernier état des bains, celui dont les vestiges nous offrent

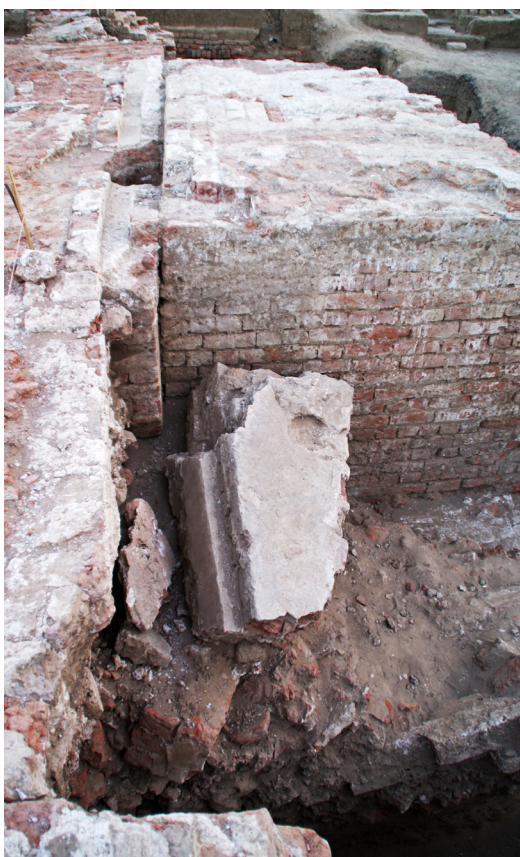
Fig. 14. Photographie, vers le sud, de l'aqueduc ouest (P. Piraud-Fournet 2012).

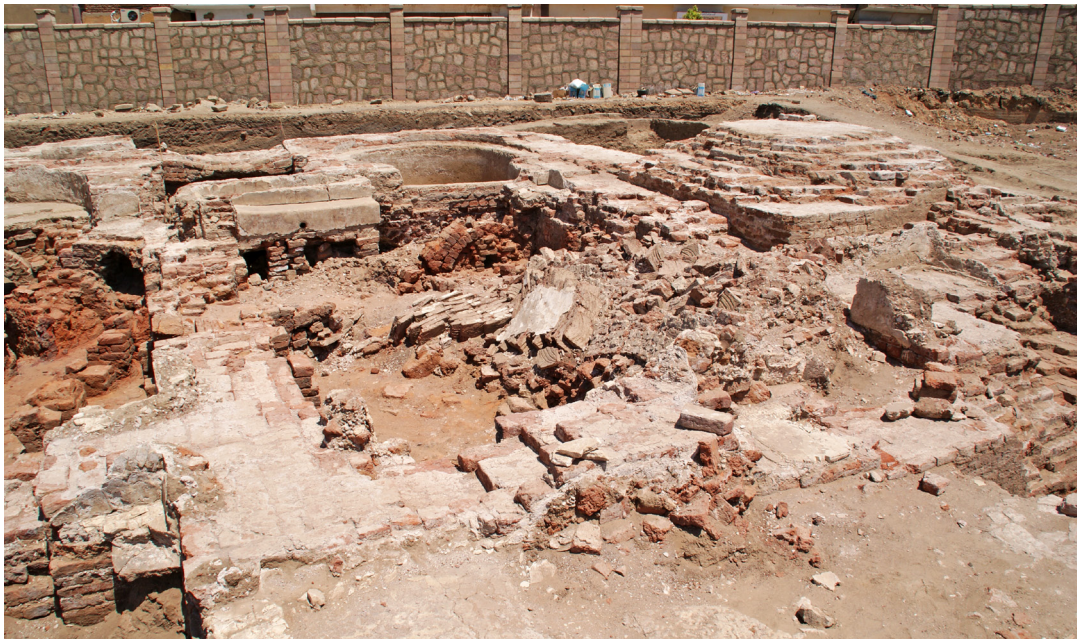
Fig. 15. Photographie, vers le nord-ouest, de la voûte ruinée dans la salle **32** (Th. Fournet 2012).

l'épaisseur des murs, dépourvues de tubulures au moins dans les derniers états de l'édifice. Le sol des hypocaustes était constitué d'un dallage de briques et la *suspensura*, d'une épaisseur totale d'environ 0,35 m, portée par les piles et les arcs, était constituée de *bipedales*¹³, d'une couche de mortier et d'un dallage en pierre probablement. Un aqueduc, repéré à plusieurs endroits, semble faire le tour de ce bloc à l'extérieur ; il permettait d'alimenter en eau froide les chaudières, les différents bassins, les vasques et les piscines (fig. 14). L'évacuation des eaux usées provenant de ces bassins permettait de nettoyer le sol des pièces. Les vestiges de voûtes de briques ruinées à l'intérieur des salles du bloc thermal, renseignent sur leur mode de couverture¹⁴ (fig. 15).

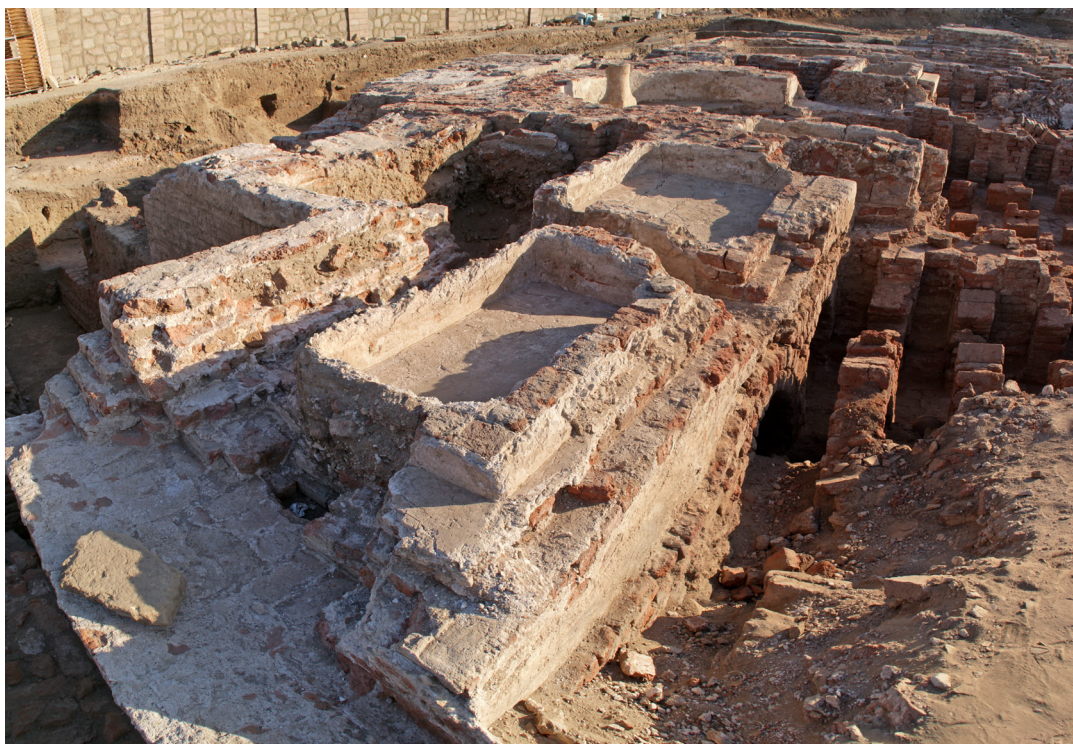
Fig. 16. Photographie, vers le nord, des bassins 22 et 23 (Th. Fournet 2012).

(0,86 m x 1,64 m) et **23** (1,50 m x 1,20 m), bâties sur le sol de la pièce, occupent l'extrémité ouest de la pièce (**fig. 16**).

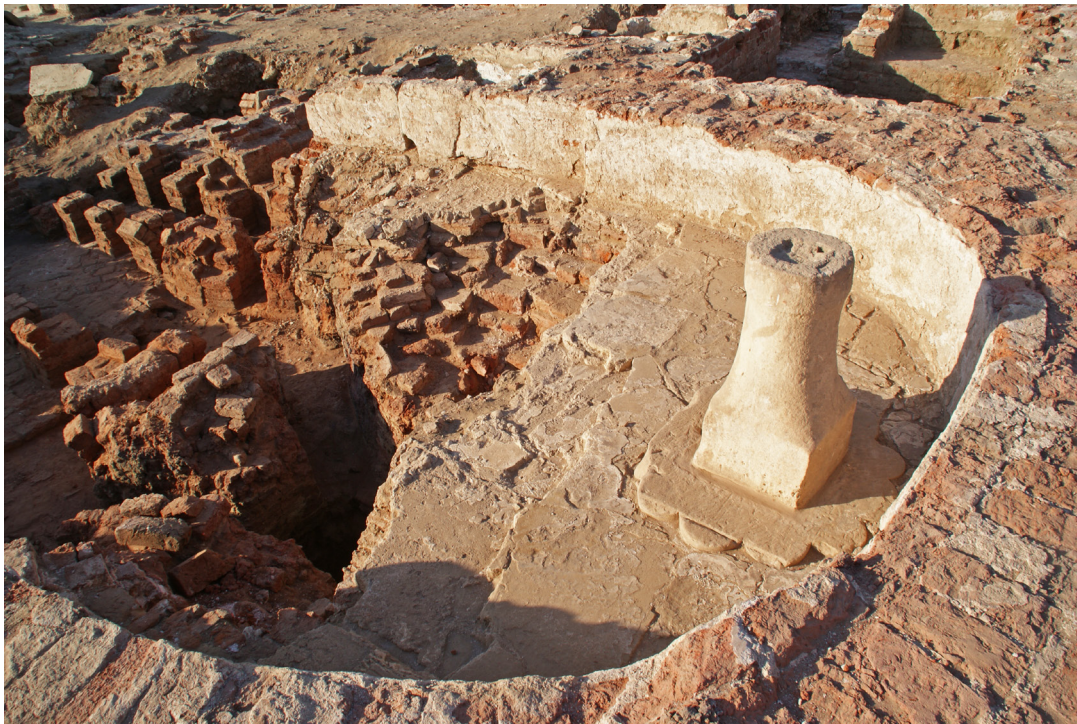
Fig. 17. Photographie, vers le sud-est, de l'abside 5 et du pied d'un labrum (P. Piraud-Fournet 2012).

colonne fasciculée (**fig. 17** et **fig. 18**). Une vasque en grès a été découverte (**fig. 19**), ruinée, dans les salles de chauffe situées juste à l'ouest, et en contrebas, mais elle semble ne pas avoir pu correspondre à cet aménagement¹⁶. La vasque de ce *labrum* a donc disparue, ainsi que le réseau qui permettait de l'alimenter en eau, le niveau de l'aqueduc qui court sur la façade ouest des bains étant trop bas pour avoir pu l'alimenter par gravité¹⁷. Une petite baignoire individuelle **24** (0,70 m x 1,60 m) occupe l'angle sud-ouest de la pièce.

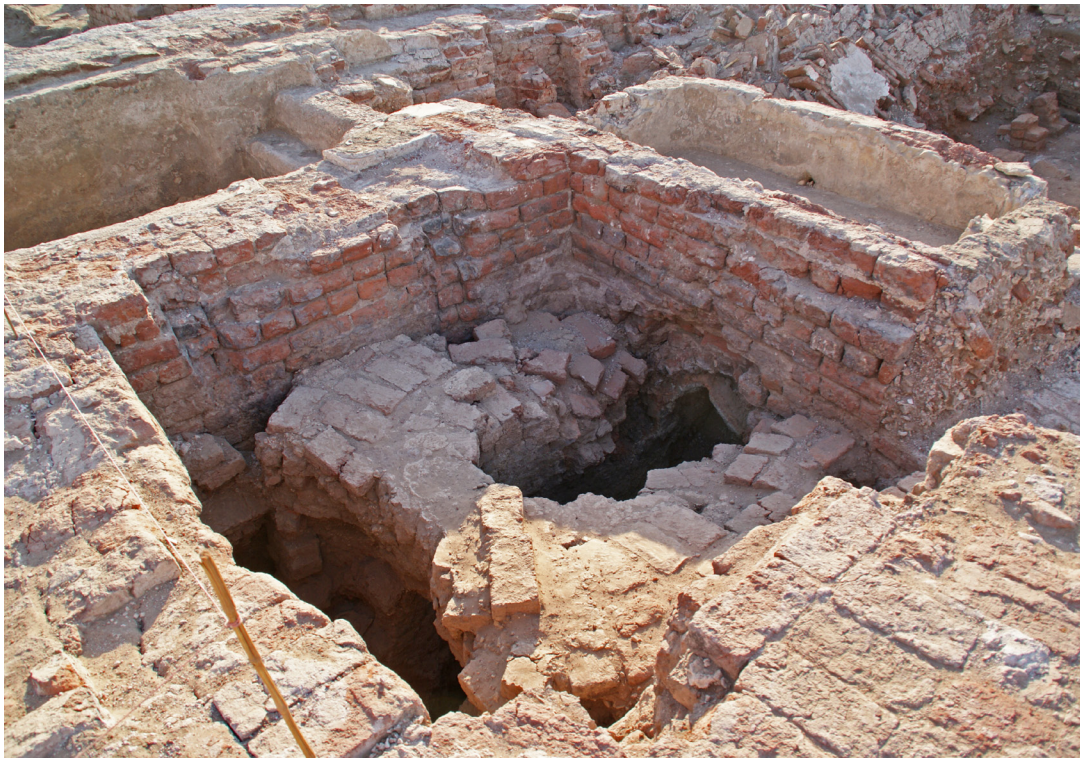
Fig. 20. Photographie, vers le nord-est, des aménagements ayant contenu la chaudière 33 (Th. Fournet 2012).

A l'ouest du bloc thermal sont conservées les trois fournaies qui permettaient de chauffer les bains. Les fournaies situées au nord **33** et au sud **13**, munies d'un dispositif de chaudière dont le sous-bassement est partiellement conservé, sont installées à l'extrémité orientale de deux pièces de service oblongues **34** et **14**, d'environ 12 m². L'emplacement des fournaies est marqué par les vestiges des structures en briques cuites qui soutenaient probablement des chaudières métalliques d'une cinquantaine de centimètre de diamètre. Leur emplacement est également signalé par quatre cheminées d'évent qui ont été ménagées ou creusées a posteriori dans les murs qui contiennent chacune des structures en briques (**fig. 20** et **fig. 21**). Depuis les foyers circulaires situés sous les chaudières, rayonnaient trois larges conduits de chaleur, au nord-est, à l'est et au sud-est, qui rejoignaient les hypocaustes des salles **12**, **4** et **32**. La fournaie centrale était accessible par la petite pièce **6** de plan carré, de 13,50 m². Ces trois pièces **34**, **6** et **14** étaient couvertes d'une par une voûte en briques cuites, extradossée en terrasse. Celle de la salle **6** est conservée en place, celle de la salle **34** est ruinée, sur le sol de la pièce. Les façades occidentales de ces pièces étaient entièrement ouvertes (**fig. 22**). La fouille s'est arrêtée là, en une haute berme, et, alors que les autres côtés des bains semblent être entourés de maisons d'habitation (voir *infra*), on ne sait quel était autrefois leur environnement à l'ouest. Un segment d'aqueduc est conservé, quoiqu'aujourd'hui renversé, au nord-ouest de la chaudière sud **13** ; il passait devant la cheminée nord-ouest et était certainement connecté à l'aqueduc qui longe la façade. Il reposait autrefois peut-être sur le départ de voûte et sur la partie haute de la chaudière qui a dû être entièrement détruite lors de la récupération de ses éléments métalliques. Cette canalisation aurait pu alimenter la chaudière par le nord et nous donne une indication de son niveau maximum de remplissage. Un autre circuit d'adduction, métallique probablement, devait provenir des chaudières et alimenter des piscines chaudes, mais il a aujourd'hui disparu. Les murs des pièces de service **14**, **6** et **34** montrent des réfections et des réparations. Ces transformations seront détaillées dans la deuxième partie.

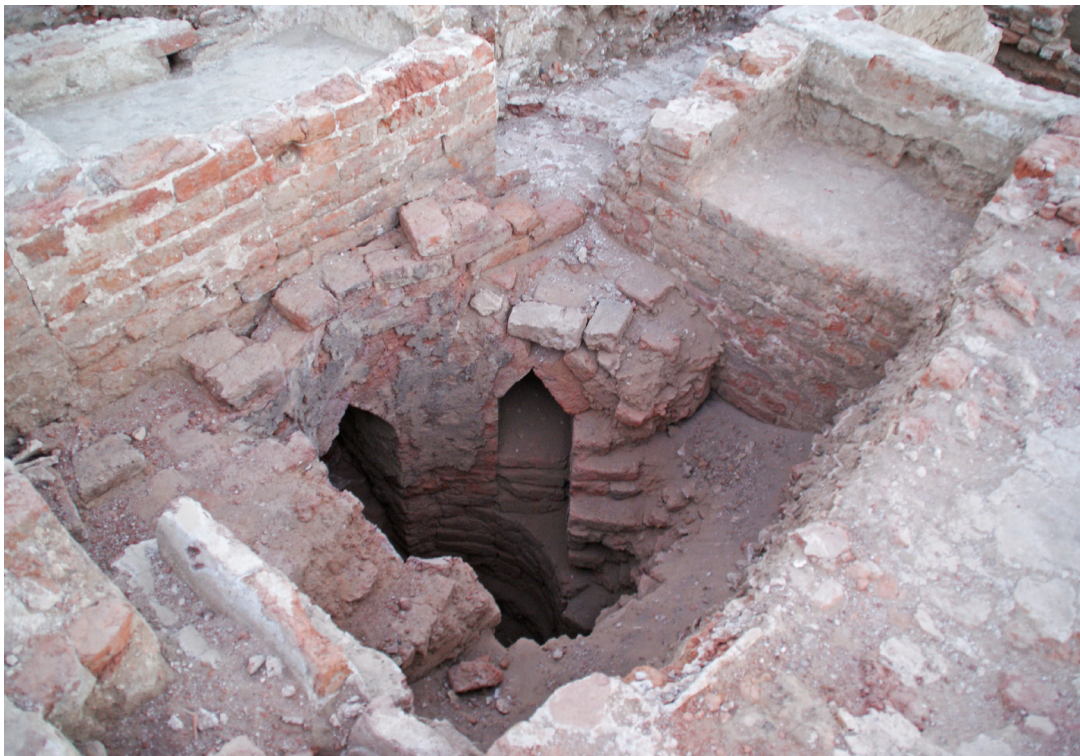
Fig. 21. Photographie, vers le sud-est, des aménagements ayant contenu la chaudière 13 (P. Piraud-Fournet 2012).

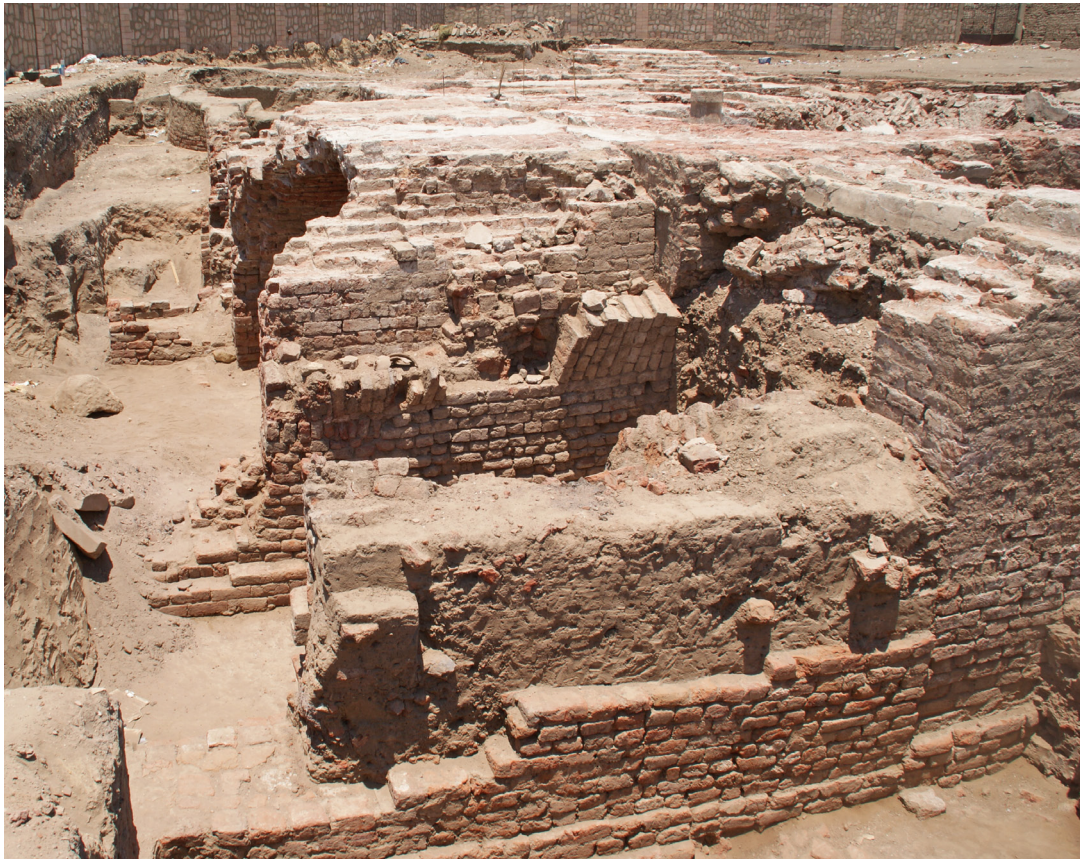
Fig. 22. Photographie, vers le nord-est, des salles de services (P. Piraud-Fournet 2012).

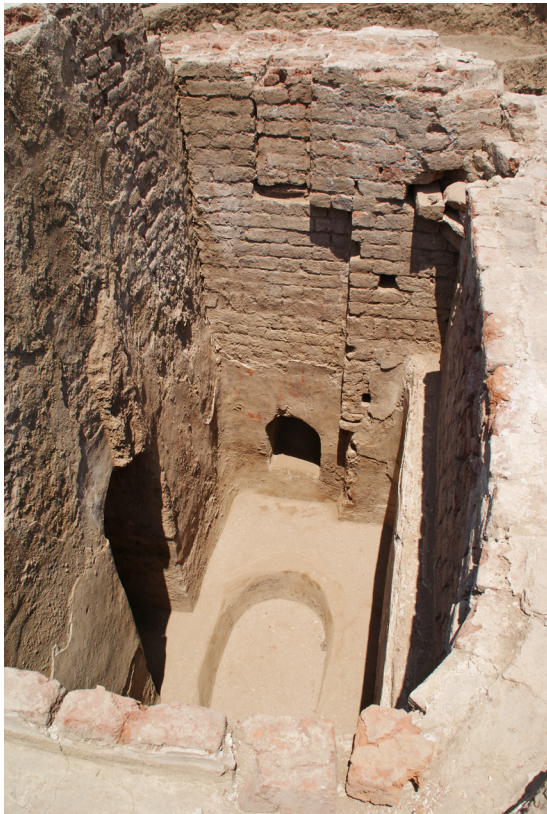
Fig. 23. Photographie de la citerne 42 (Th. Fournet 2012).

Et, au delà, la piscine froide **30**. On peut encore voir un siphon en place, à 1,20 m du château d'eau. La cuve rectangulaire **42** était alimentée par un large conduit provenant de l'ouest. Enfin, le fond de la cuve centrale est creusé d'un bassin de forme oblongue. Ces installations sont probablement liées au fonctionnement d'une *sakieh* servant à élever l'eau de la citerne vers le château d'eau.

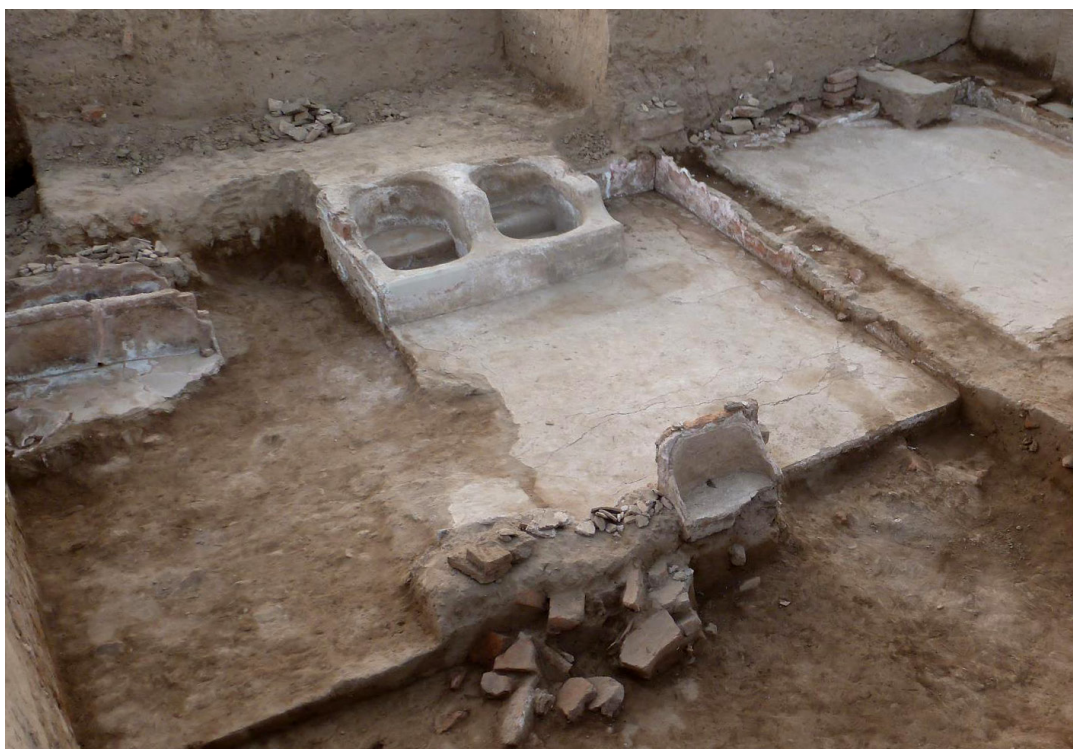
Fig. 24. Photographie des baignoires (salle **49**) d'époque hellénistique en fin de fouille (SCA, Salah el-Masekh 2013).

Par ailleurs, la fouille des limites sud-ouest et nord-est des bains a mis au jour un quartier d'habitations construit en brique crue, contenant plusieurs *tannûr-s*, des éléments de cuisine en pierre et beaucoup de matériel céramique (*dolia*, lampes, vaisselle etc.). Un sondage réalisé directement au sud de la salle **18** a par ailleurs révélé, presque deux mètres plus bas, une salle de bain de type hellénistique, composée de deux pièces, l'une **49**, munie de deux cuves plates mitoyennes, l'autre **50**, munie d'une baignoire individuelle (fig. 24).

La partie sud des bains (latrines **18**) est installée environ 2 m au-dessus des vestiges de deux pièces d'une salle de bain de type hellénistique **49** et **50**, révélés par les fouilles ([fig. 24](#)). Le mur nord de cette pièce sert de fondation au mur sud de la salle **18** des bains. Deux techniques constructives différentes sont tout à fait visibles dans l'appareil des briques de ce mur. On retrouve plus à l'est, au sud-est de la pièce **17**, un élément d'élévation avec niche, portant un enduit blanc, qui appartient certainement lui aussi à une construction antérieure. Dans le secteur ouest et nord-ouest des bains, deux éléments semblent pouvoir être associés eux aussi à une phase antérieure à la construction des thermes : au nord-ouest, un mur en équerre, dont deux assises sont visibles sous la citerne **41**, présente des orientations différentes de celles adoptées majoritairement dans les bains. Il appartient probablement à un édifice arasé lors de l'aménagement de l'édifice thermal. Au sud-ouest, dans la salle
